## 1. Projektbeschreibung (Stand: 02.12.2025)

Das UBFT Gebäude (**U**ntersuchung, **B**ehandlung, **F**orschung u. **T**heorie) ist ein sechsgeschossiger Stahlbeton-Skelettbau (Rastermaß 14,40 m auf 7,20 m) in Ortbeton- und Fertigteilbauweise. Zur Aussteifung dienen Ortbeton- Treppenhauskerne und die Steigschächte der **A**utomatischen **W**aren-**T**ransportanlage (AWT). Die Ebenen 4, 3, 2, 0, 01 und 02 umfassen jeweils ca. 25.000 qm; die Ebene 1 wird durch eine Stahlkonstruktion gebildet und hat eine Fläche von 15.000 qm.

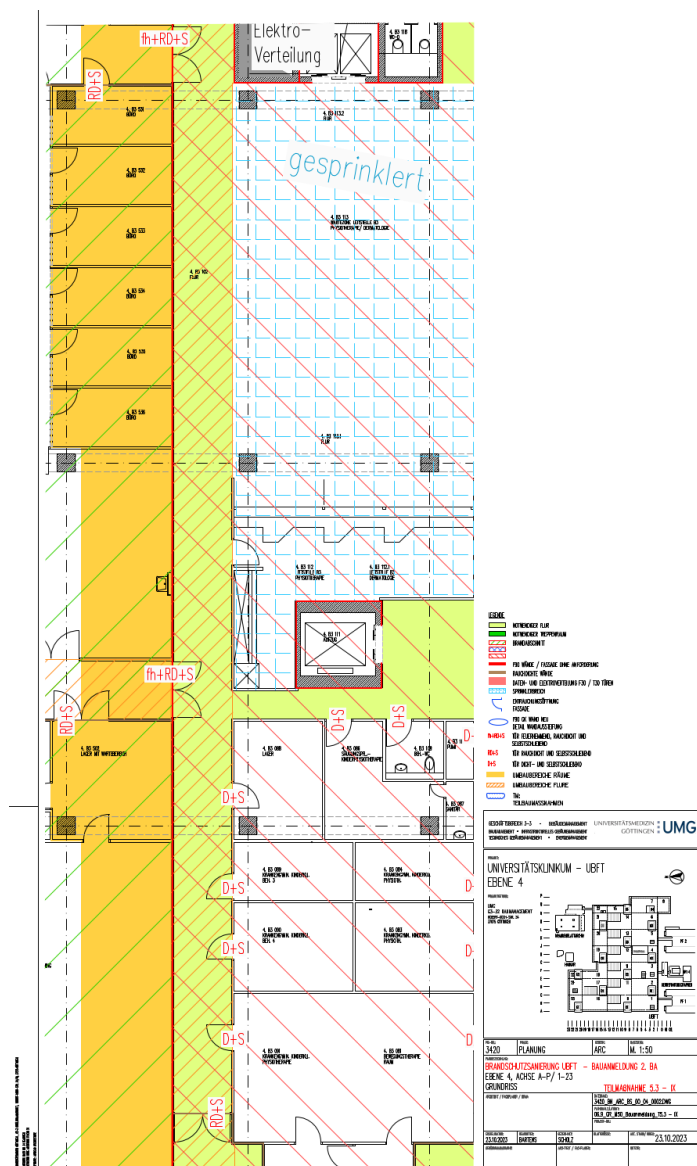
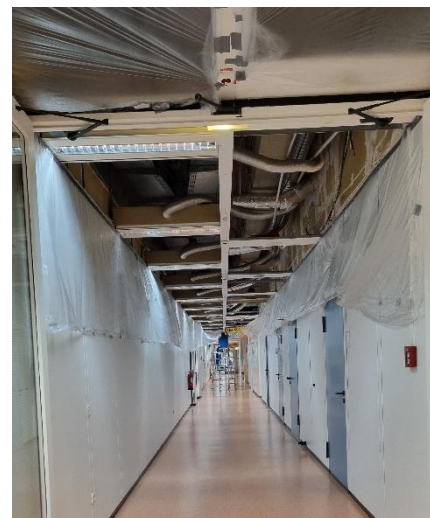
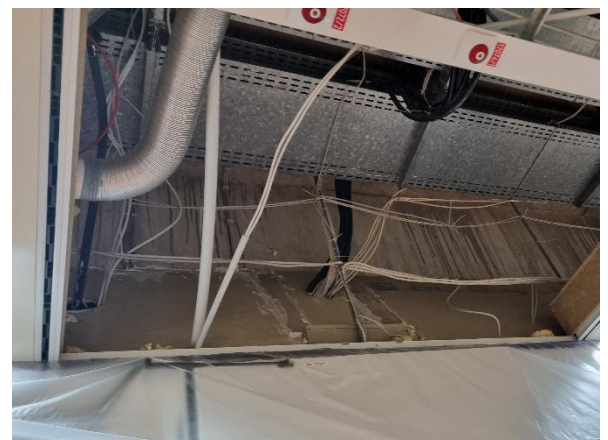
### 1.3. Einblick in die Bestandsaufnahme

Um die Entwurfsplanung für das Projekt erstellen zu können, wurde eine umfangreiche Bestandsaufnahme der zu ertüchtigenden Wände erstellt. Dafür wurde die Ebene 4 in insgesamt 50 Abschnitte unterteilt, in denen die Installationen im Deckenholraum gesichtet wurden. Weiterhin wurden alle Türen, die nach Brandschutzsanierungskonzept eine brandschutztechnische Funktion aufweisen müssen gesichtet und aufgenommen. Das Ergebnis dieser Bestandsaufnahme sind umfangreiche Tabellen zu den im Bestand vorhandenen HLS- und ELT-Installationen, sowie zu den Wänden und Türen. Weiterhin wurde eine Fotodokumentation angefertigt.
