# **LEISTUNGSBESCHREIBUNG**

## **Ersatzneubau Wehr Kotzen im Ersten Flügelgraben (km 0+062)**

### **Los 2 - Bauleistungen**

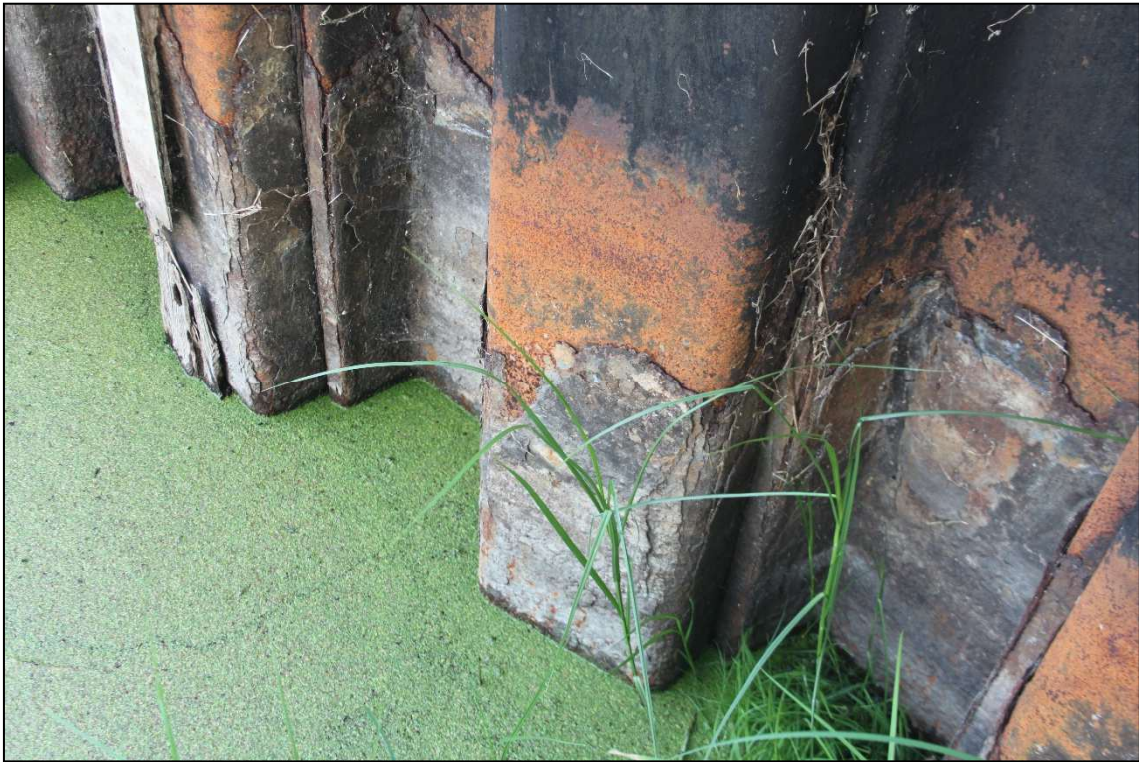
Abbildung 7: Korrosion Stahlspundwand, Oberwasser rechts (08/2018)

Der Korrosionsschutz ist schon länger nicht mehr gegeben. Bei der festgestellten Korrosion handelt es sich überwiegend um flächige Korrosion, größtenteils als „Blattrost“. Im Bereich der Niedrigwasser- und Wasserwechselzone ist vermehrt Muldenkorrosion festzustellen. Im Bereich der Spundwandschlösser ist Spaltkorrosion ersichtlich.

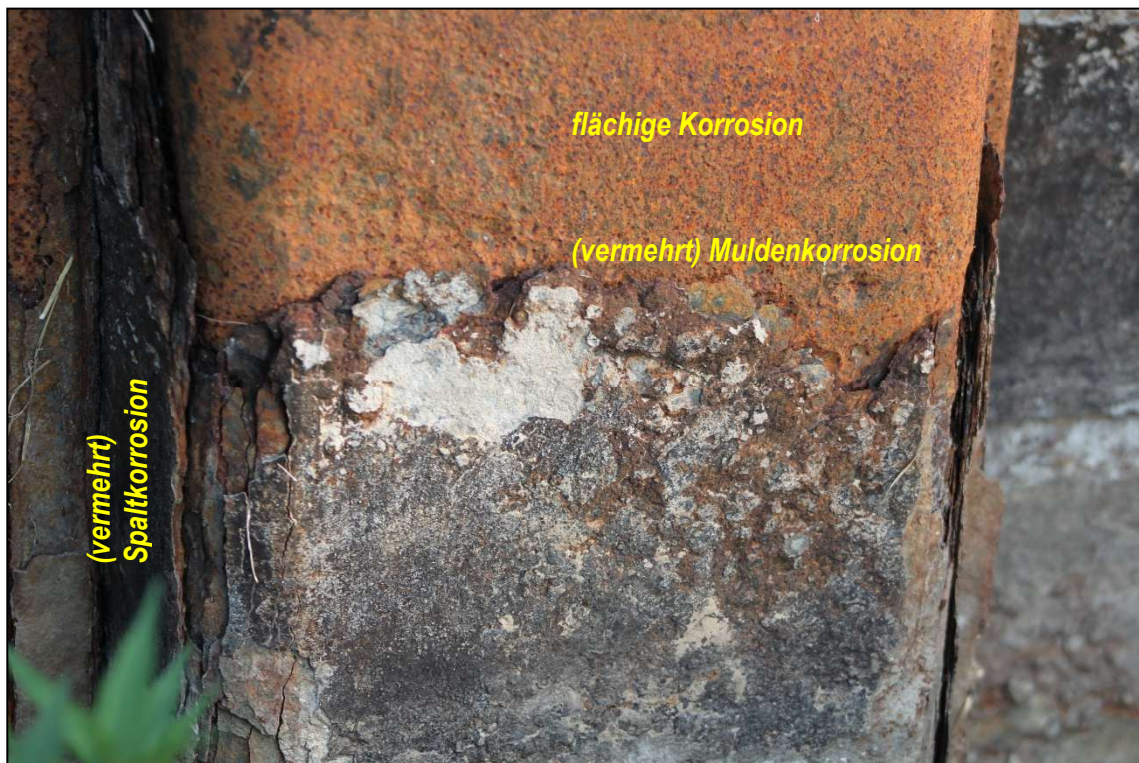
Abbildung 8: Korrosion Stahlspundwand, Oberwasser links, Wasserwechselzone (08/2018)

Nach Auswertung der Messungen wurde die höchste Abrostung bzw. die geringste Restwanddicke im Bereich in der Wasserwechselzone, an der linken Spundwand im Oberwasser festgestellt. Die Dicke des Bohlenrückens ( $t$ ) ist maßgeblich für das reduzierte Widerstandsmoment.

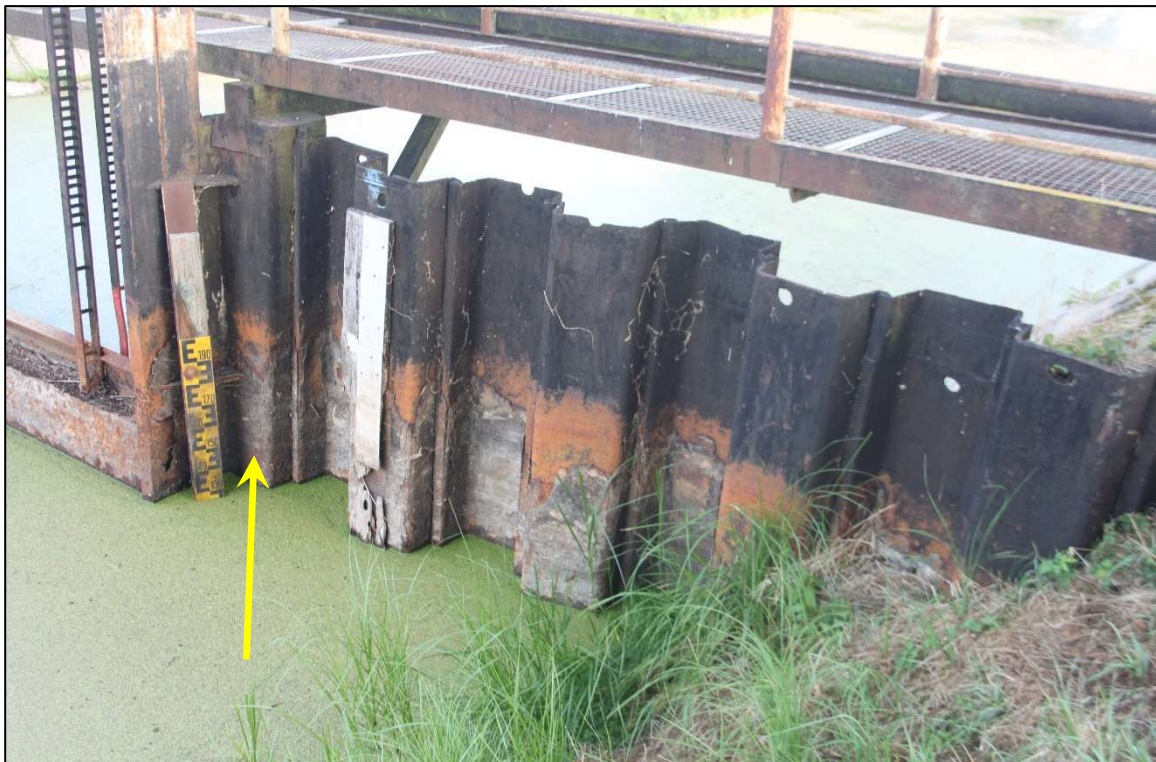
Abbildung 9: Spundwandpfahl Oberwasser, rechts (08/2018)

Nach Auswertung der Messungen wurde die höchste Gesamtabrostung bzw. die geringste Restwanddicke (Summe  $t$  aus Ober- und Unterwasserseite) im Bereich in der Wasserwechselzone, am linken Spundwandpfahl festgestellt. Die Dicke des Bohlenrückens ( $t$ ) ist maßgeblich für das reduzierte Widerstandsmoment.

Die vorhandenen Spundwandpfähle wurden unter Berücksichtigung des reduzierten Widerstandsmoments nachgerechnet. In der Nachrechnung musste festgestellt werden, dass der Nachweis auf Eisdruck (Anforderungen nach DIN 19704-1,  $p_E = 150 \text{ kN/m}^2$  auf 0,30 m) nicht positiv geführt werden kann. Das gilt sowohl für den Ist-Zustand als auch für den Zustand ohne Abrostung (Urzustand). Der Nachweis der Spundwandpfähle im Hinblick auf die resultierende Wasserdruckbelastung (ohne Eisdruck) aus dem Verschluss, kann positiv geführt werden. Die Belastungen aus dem Bediensteg sind vergleichsweise gering und aufnehmbar. Hinsichtlich der Ist-Pfahlänge wird von 8,00 – 9,00 m ausgegangen.

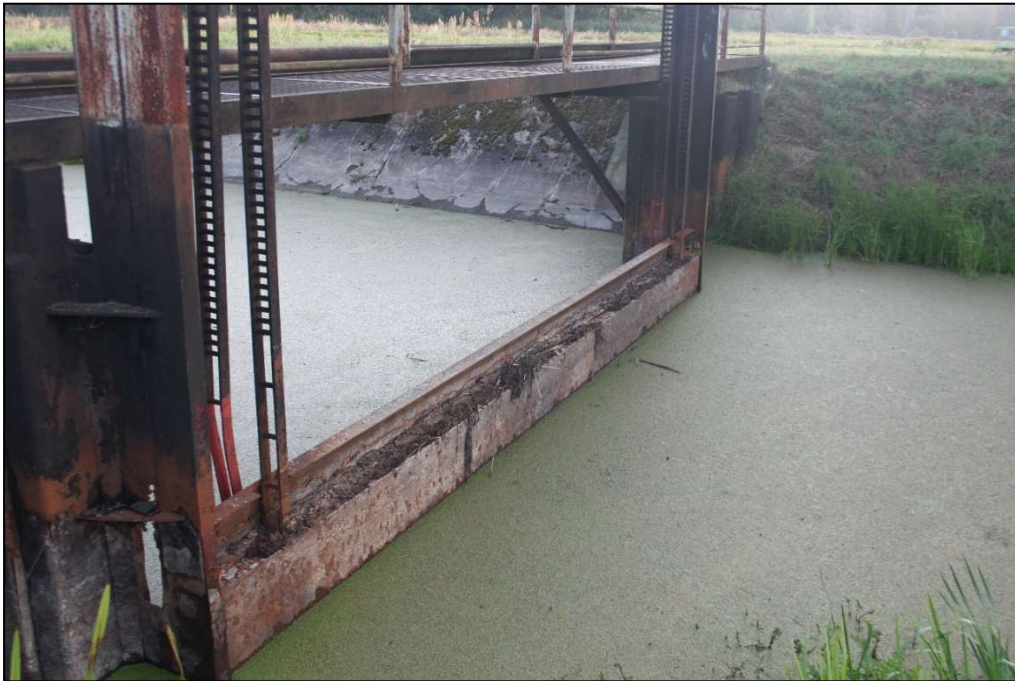
**Abbildung 11: Doppelschützverschluss, Oberschütz, Blick in Richtung UW (08/2018)**

Die Stauhaut ist entgegen der Darstellung im Typenprojekt (→ *Abbildung 10*) nicht aus Holz, sondern aus Stahl ausgeführt worden. Der Korrosionsschutz ist nicht mehr vorhanden. Die Verschlussstafeln und die Triebstöcke weisen starke Korrosion auf. Besonders die Triebstockanschlüsse und Anschlussbolzen sind stark korrodiert, sodass die Besorgnis besteht, dass diese kurzfristig abreißen könnten. Die Gefahr verstärkt sich, da die Triebstöcke im Anschlussbereich starke Deformationen aufweisen. Diese sind auf das nicht mehr intakte Gesamtsystem (z. B. hohe Reibung im Wehrrahmen) und mangelhaften Antriebstechnik zurückzuführen. Nach Hinweisen des AG mussten die Triebstockanschlüsse bereits notdürftig nachgeschweißt werden, um ein Ziehen des Verschlusses und Freigabe des Abflussprofils zu ermöglichen.

Das Dichtungssystem und Reibeleisten sind nicht mehr vorhanden. Die Schütztafel werden im Wehrrahmen „Stahl auf Stahl“ geführt.

Der Zustand der Verschlussstafeln und Triebstöcke muss als sehr schlecht bewertet werden. Unabhängig vom Zustand erfüllen sie auch nicht mehr die geltenden, statischen Anforderungen, sodass eine Verstärkung bzw. ein Umbau erfolgen müsste. Eine Aufarbeitung und Weiterverwendung ist nicht mehr wirtschaftlich. Der Verschluss muss erneuert werden.

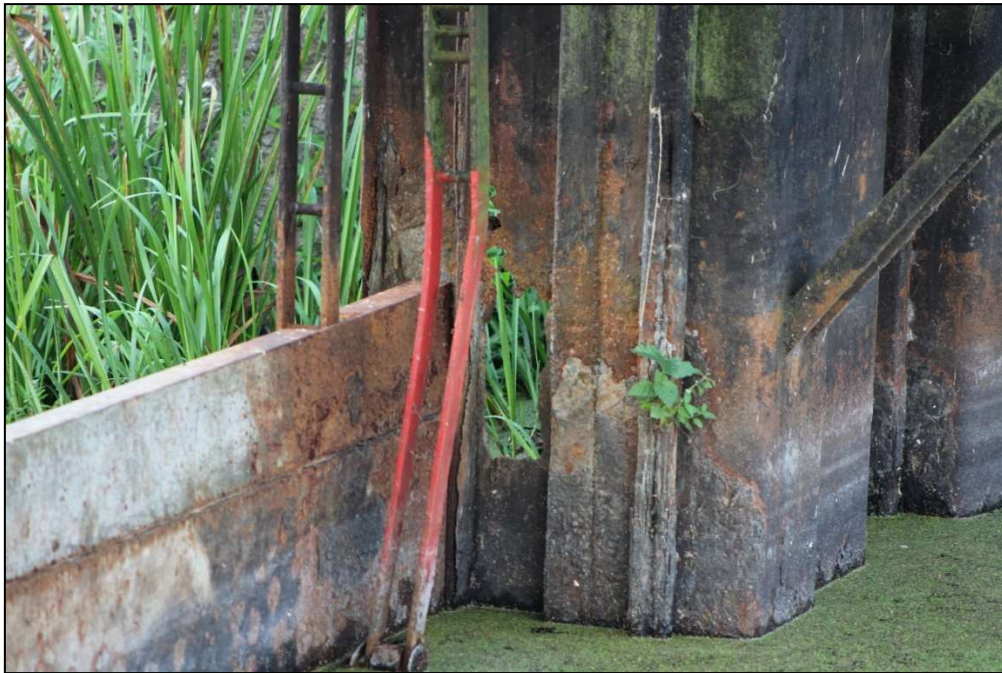
**Abbildung 12: Deformierter Triebstock Unterschütz, Blick in Richtung OW (08/2018)**

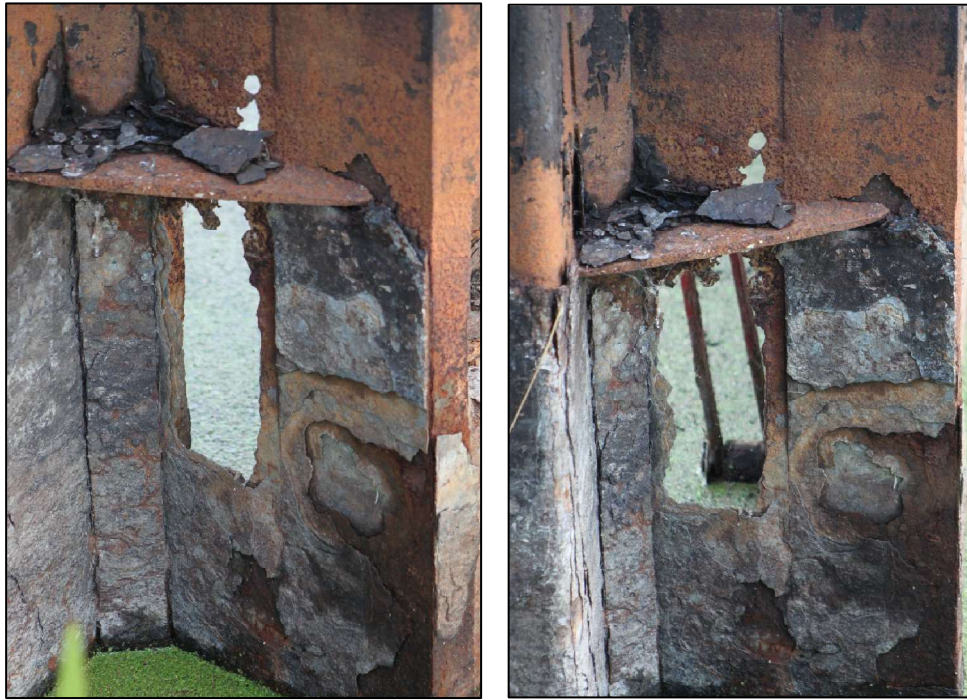
Abbildung 13: Durchrosteter Wehrrahmen, linke Seite (08/2018)

Für den Wehrrahmen und den Maschinenrahmen muss ein noch schlechterer Zustand attestiert werden. Besonders der Wehrrahmen ist stark verschlissen. Im unteren Bereich sind die Wehrrahmen vollständig durchgerostet. Die Wehrrahmen wurden aus Profilstahl U180 hergestellt. Die Flanschdicke eines U180 beträgt 8 mm. Somit kann festgestellt werden, dass die Abrostungsrate  $\alpha > 0,18 \text{ mm/a}$  liegt. Dies kann durch die mechanische Beanspruchung aus den Schütztafeln und durch die prominente Lage im Zulaufbereich (hydraulische Belastungen) zurückgeführt werden.

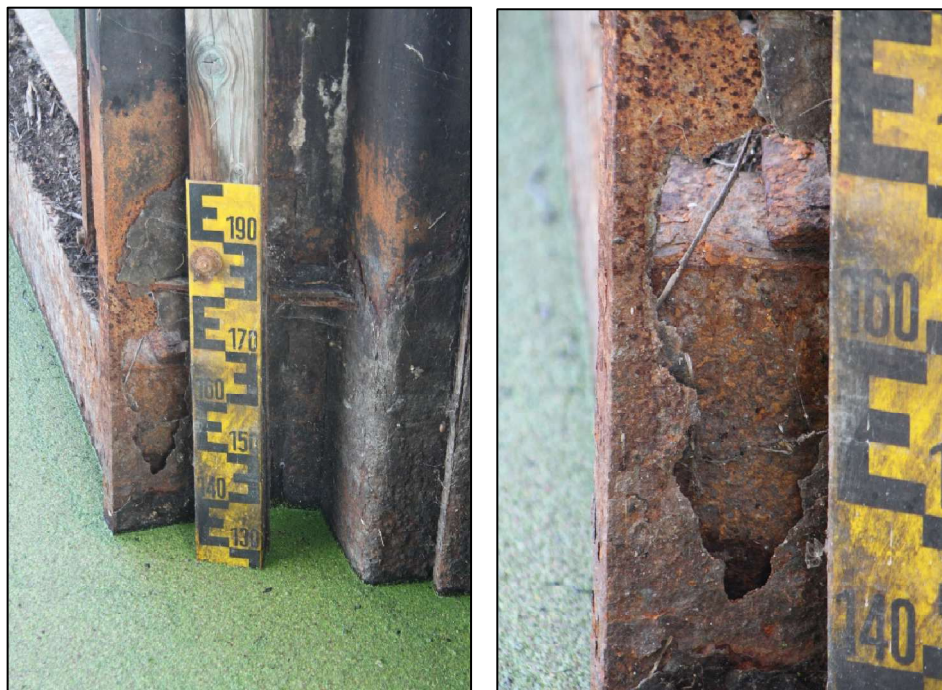
Abbildung 14: Durchrosteter Wehrrahmen rechte Seite (08/2018)

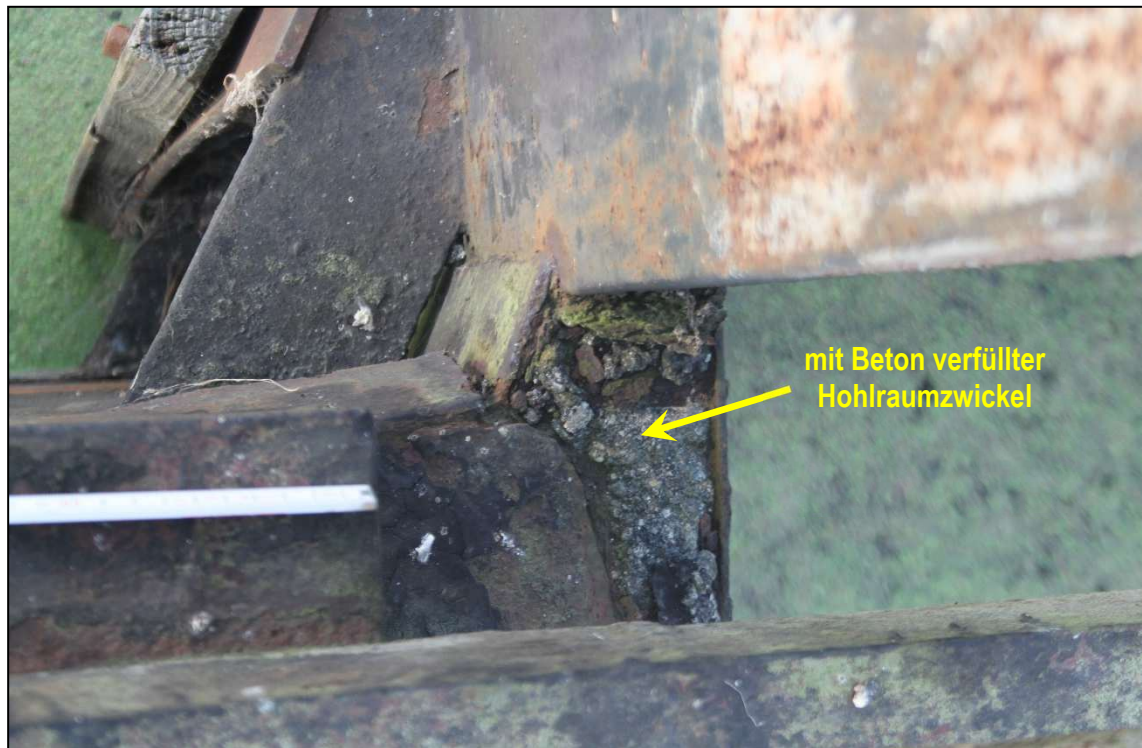
Abbildung 15: Befestigung Wehrrahmen an Spundwandpfahl, verfüllter Hohlraumzwickel (08//2018)

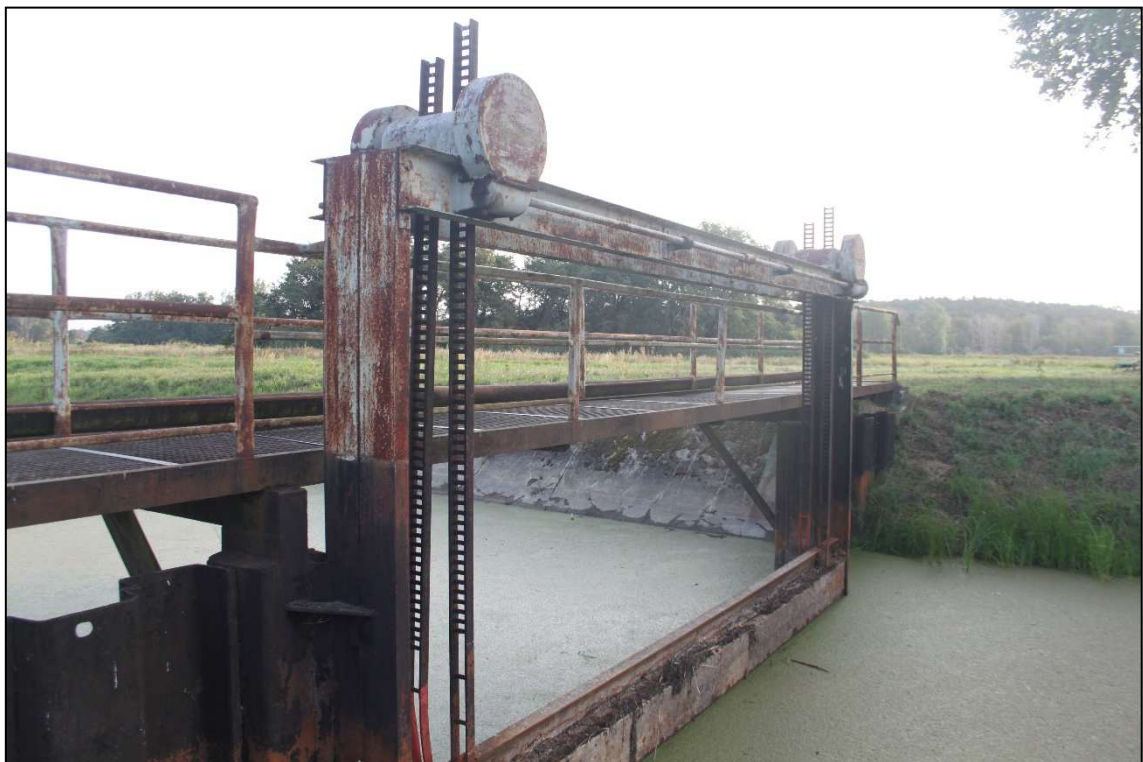
Abbildung 16: Wehransicht vom OW, Wehr- und Maschinenrahmen (08/2018)

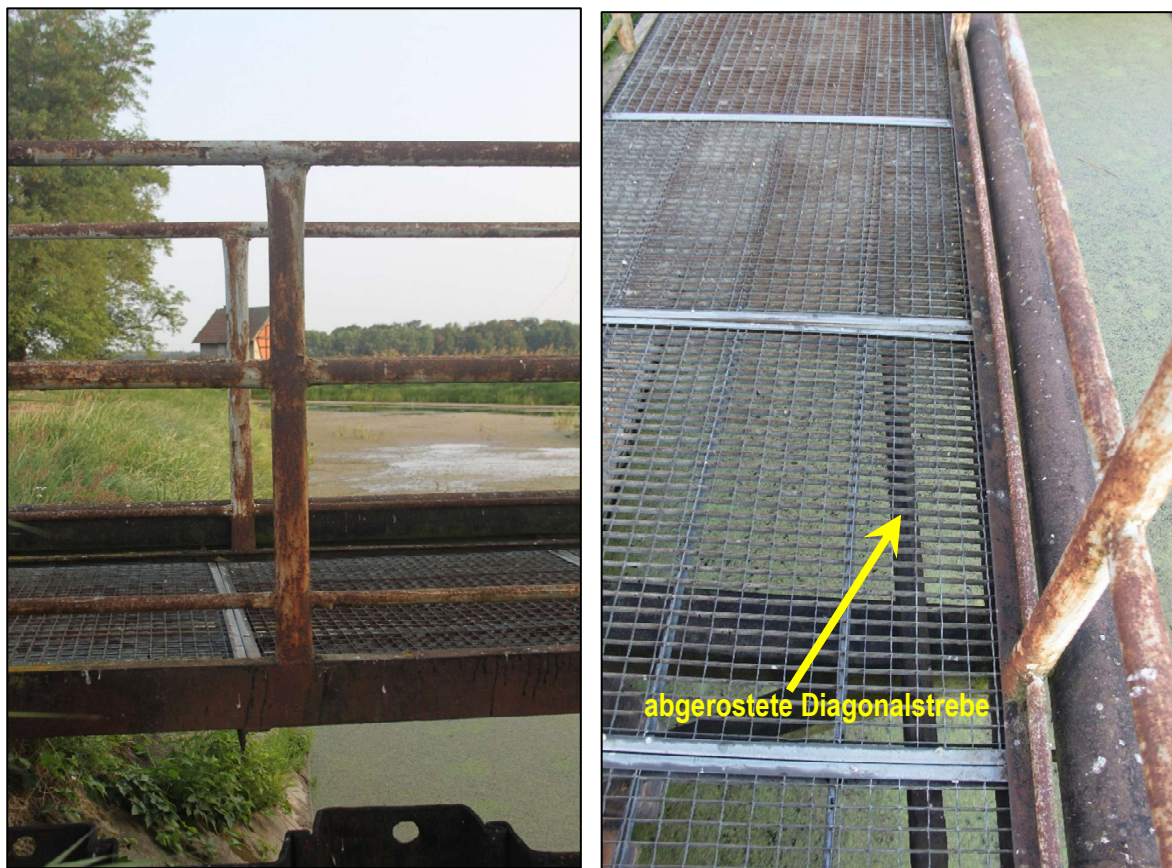
Abbildung 17: li. Bediensteg mit Geländerpfosten; re. Gitterrostbelag (08/2018)

Der ca. 14,90 m lange und ca. 1,20 m breite Bediensteg ist aus zwei Stahlprofilen U120 (nach [8] Sollherstellung aus U140 und U180) hergestellt worden, die das Hauttragelement bilden. Der Bediensteg wird jeweils auf einem Kragarm an den Spundwandpfählen und jeweils an den Ufern aufgelagert. Die größte Spannweite zwischen den Auflagern beträgt ca. 6,50 m. Zwischen den Hautträgern wurde eine Quer- und Diagonalverstrebung aus U- und L-Profilen vorgesehen. Den Belag bilden Gitterroste. Die mittleren Auflager wurden als Kragarmträger aus 2x U180 und die Endauflager aus Beton hergestellt. Die 1.000 mm hohen Geländer aus Stahlrohr  $\varnothing$  50 mm sind auf die Hauptträger geschweißt befestigt worden.

Am Bediensteg ist festzustellen, dass Verstrebungen bereits abgerostet sind. Am Geländer wurden Teile an den Fuß- und Knieleisten herausgetrennt. Der Korrosionsschutz ist nicht mehr gegeben, sodass auch fortschreitende Korrosion an den Bauteilen, besonders im Bereich von Schweiß- und Schraubverbindungen festgestellt werden müssen. Der Gitterrostbelag ist stark deformiert. Der Bediensteg weist ein zu hohes Schwingverhalten auf, was auf die fehlenden, aussteifenden Elemente zurückzuführen ist. Die Mittelaullager an den Spundwandpfählen sind gleichfalls korrodiert. Die Endauflager aus Beton sind durchrissen und nicht mehr durchgehend tragfähig.

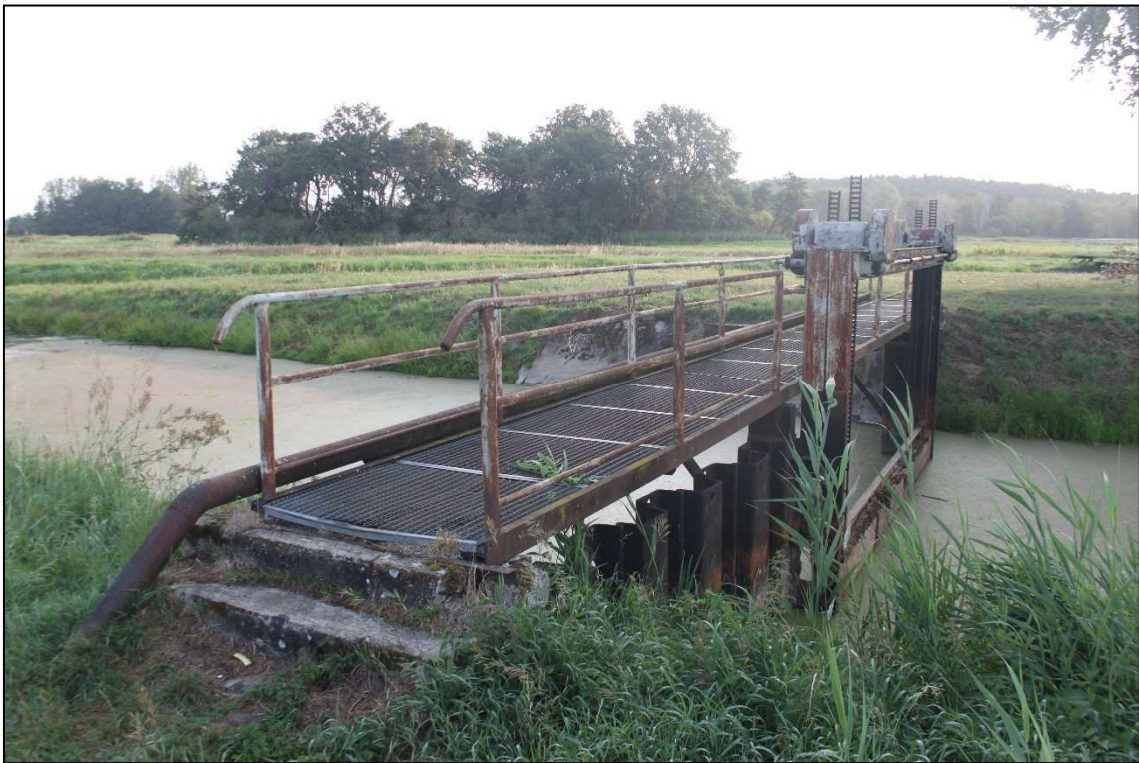
**Abbildung 18: Wehrbediensteg, Ansicht in Richtung UW, re. Ufer (08/2018)**

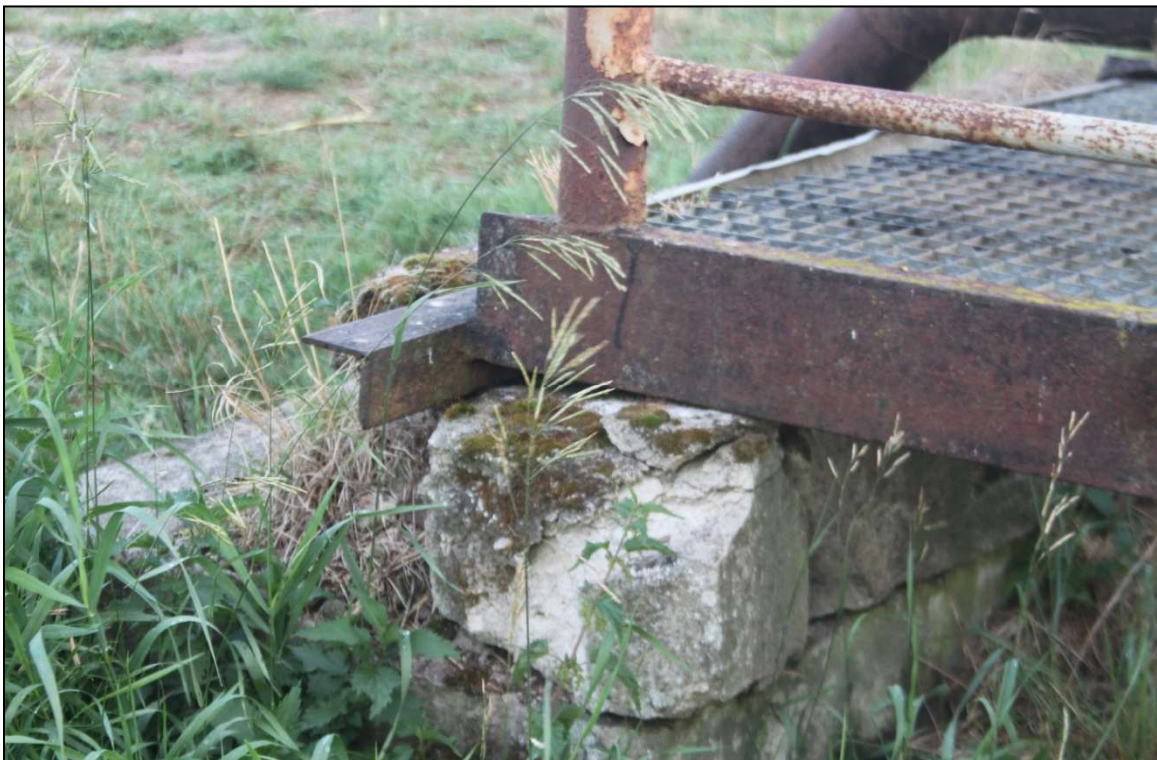
**Abbildung 19: Mangelhaftes Endauflager Hauptträger Bediensteg, linkes Ufer (08/2018)**

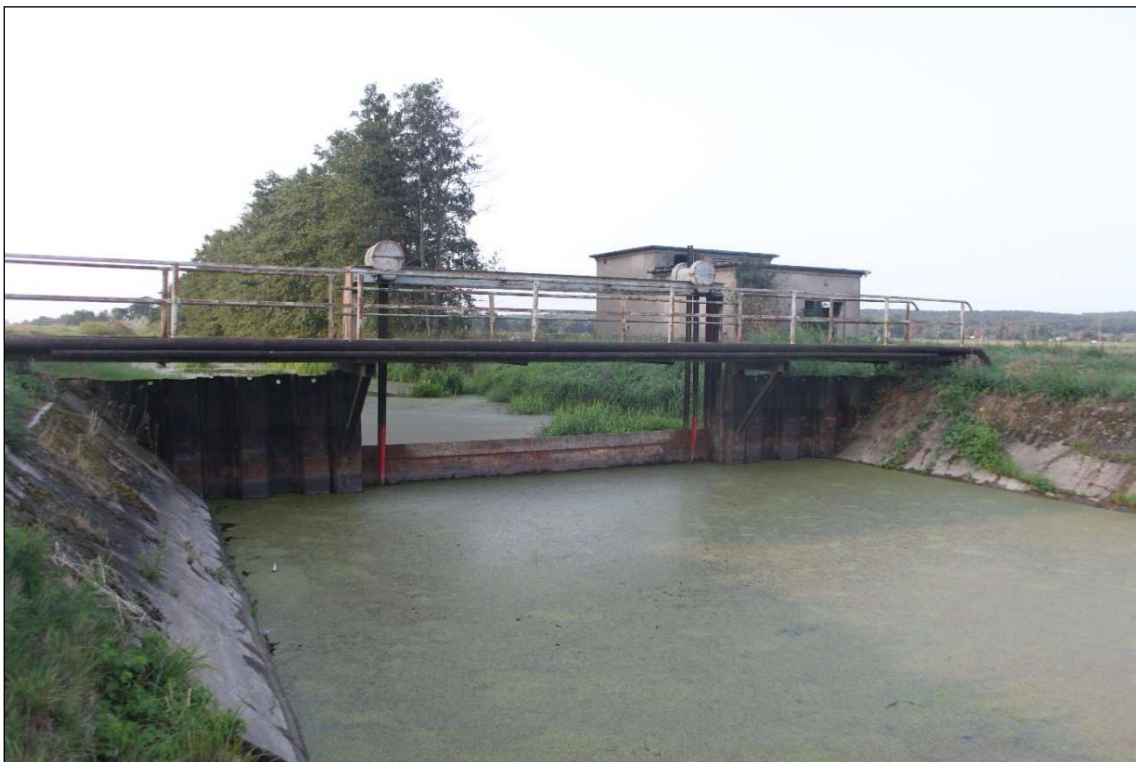
Abbildung 20: Böschungssicherungen Tosbeckenbereich, Blick ins OW (08/2018)

Der Zustand der Sohle und Böschung kann als normal beschrieben werden. In der Sohle ist in [10] im Oberwasser eine ca. 0,30 m mächtige Schlammauflage festgestellt worden. Das Tosbecken liegt ca. 0,40-0,60 m tiefer als der Fachbaum. Der Tosbeckenbereich ist in den Böschungen durch Ortbeton befestigt. Nach dem Typenprojekt [8] soll die Sohle ebenfalls mit Beton befestigt worden sein. Der Beton weist in den Böschungen Risse auf. In den Rissen sind Pflanzen eingewachsen. Auskolkungen und Ausspülungen der Böschungen sind nicht festzustellen.

Grundsätzlich sind die vorhandenen Sicherungen im Hinblick auf die Forderungen der EU-WRRL [4] abzulehnen. Die Sicherungen sind noch tragfähig und gebrauchstauglich. Hinsichtlich der glatten Ausführung der Böschungsbefestigung ist zu bemerken, dass im Notfall ein Ausstieg aus dem Gewässer nur eingeschränkt im Unterwasser möglich wäre.

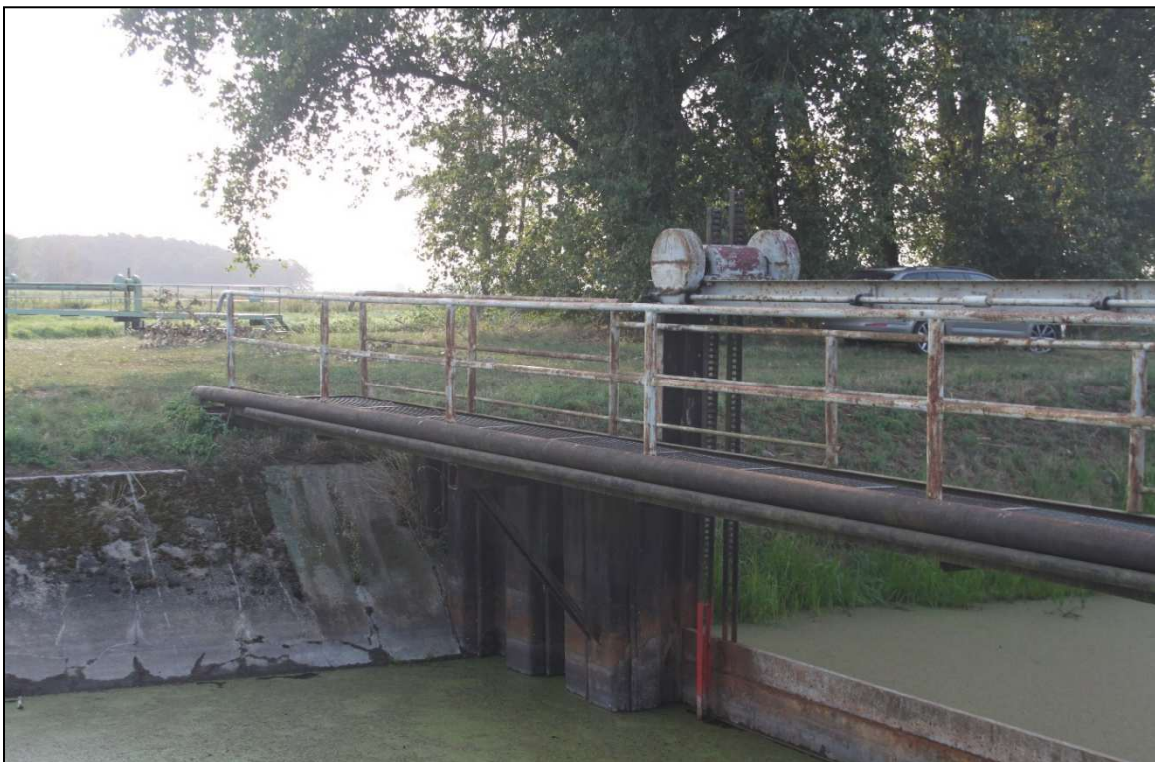
Abbildung 21: Schutzrohre am Bediensteg, unterwasserseitig (08/2018)

- Lattenpegel im Oberwasser verschlissen, Erneuerung notwendig, ggf. Ergänzung Unterpegel
- Stahlrohre  $\varnothing$  150 mm und  $\varnothing$  50 mm am Bediensteg, Leer-/ Schutzrohre für Elektrokabel. Ehemalige E-Versorgung zum Wehr Kotzen im GHHK. Nach Rücksprache mit dem WBV wird das Wehr Kotzen/ GHHK nicht mehr elektrifiziert. **Dementsprechend wird davon ausgegangen, dass das vorhandene Kabel stillgelegt wurde. Im Vorfeld muss eine Einweisung durch die EDIS erfolgen, um die Stilllegung (Freischaltung) zu bestätigen.**
- Betonfundament im Oberwasser links. Wohlmöglich Auflager für temporäre Befestigung eines Schwimm-/ Krautbalkens.
