## LPH 5 - Ausführungsplanung

| <b>Römische Bäder im Park Sanssouci</b><br><b>Sanierung Gesamtanlage, Umnutzung Gehlfenhaus</b> | | |
| Planbezeichnung | <b>Detail GE301</b><br><b>Bodenaufbauten</b> | <b>GE</b><br><b>Gehlfenhaus</b> |

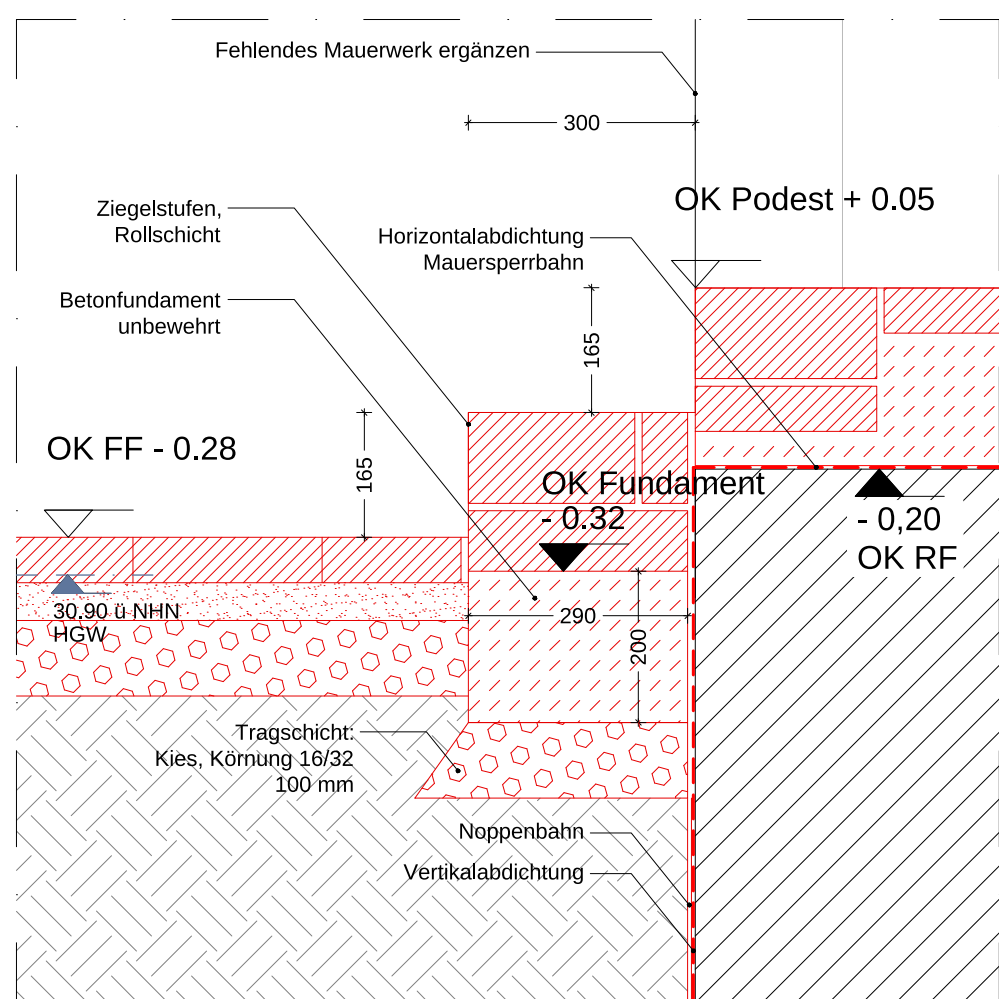
Ziegelsteinfußboden in abgesackten Bereichen aufnehmen,  
Unterboden ebnen, verdichten

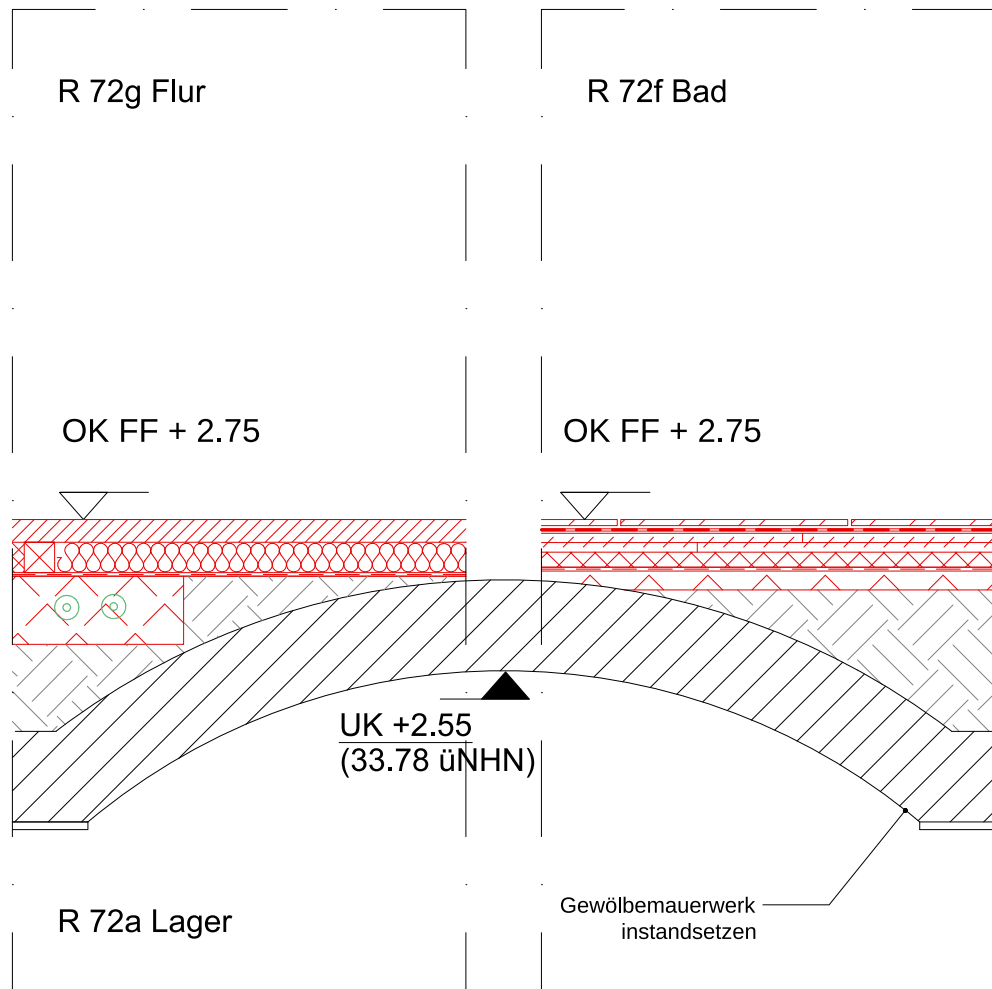
Boden komplett abbrechen,  
ausschachten und neu aufbauen:

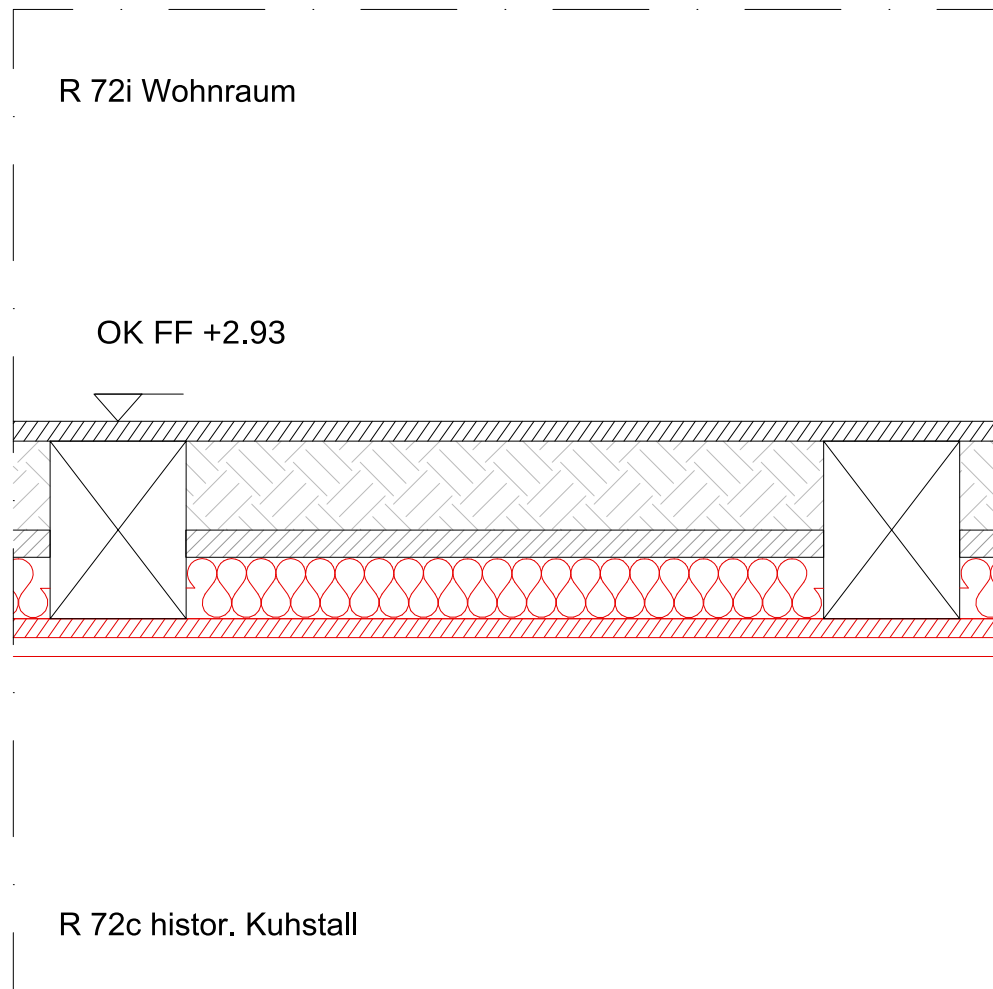
beschädigte Hölzer ausbauen. Dämmung oberhalb Deckenschalung einbringen, historische Deckenschalung wieder einbauen

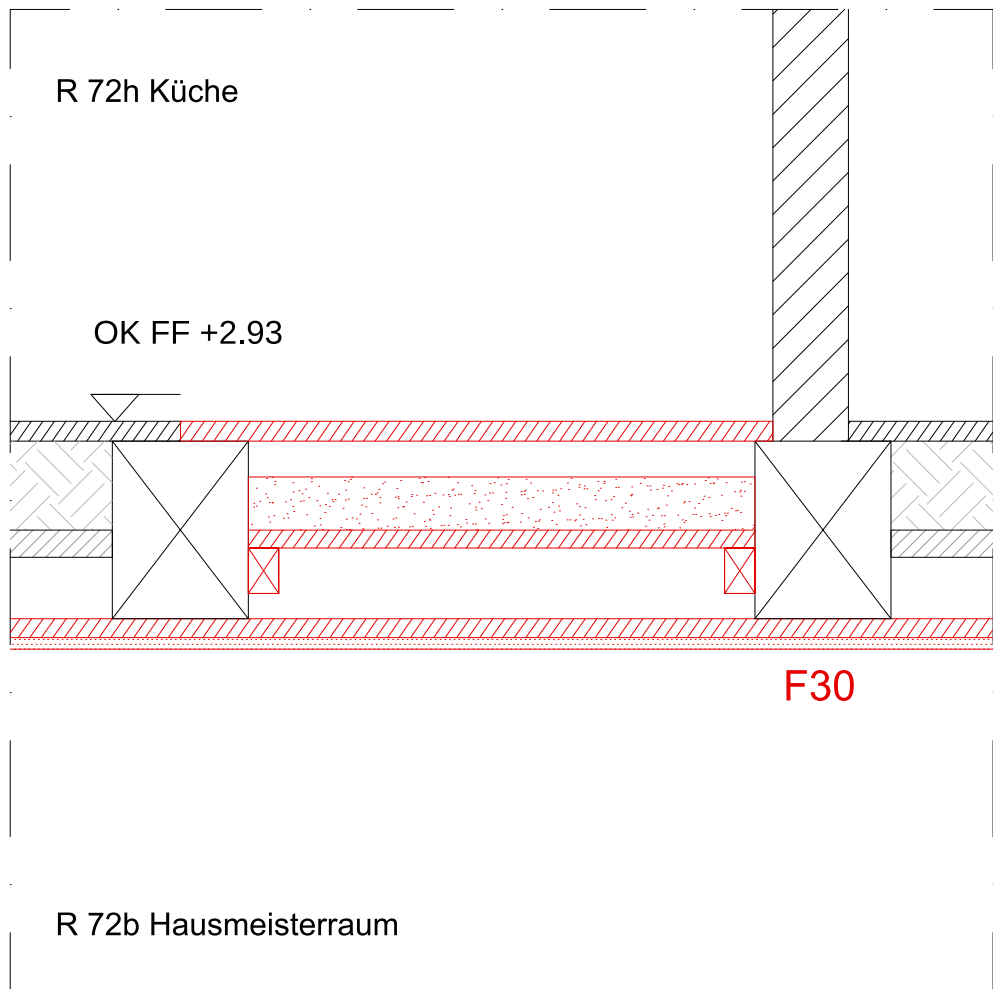
beschädigte Hölzer ausbauen. Dämmung oberhalb Deckenschalung einbringen, historische Deckenschalung wieder einbauen

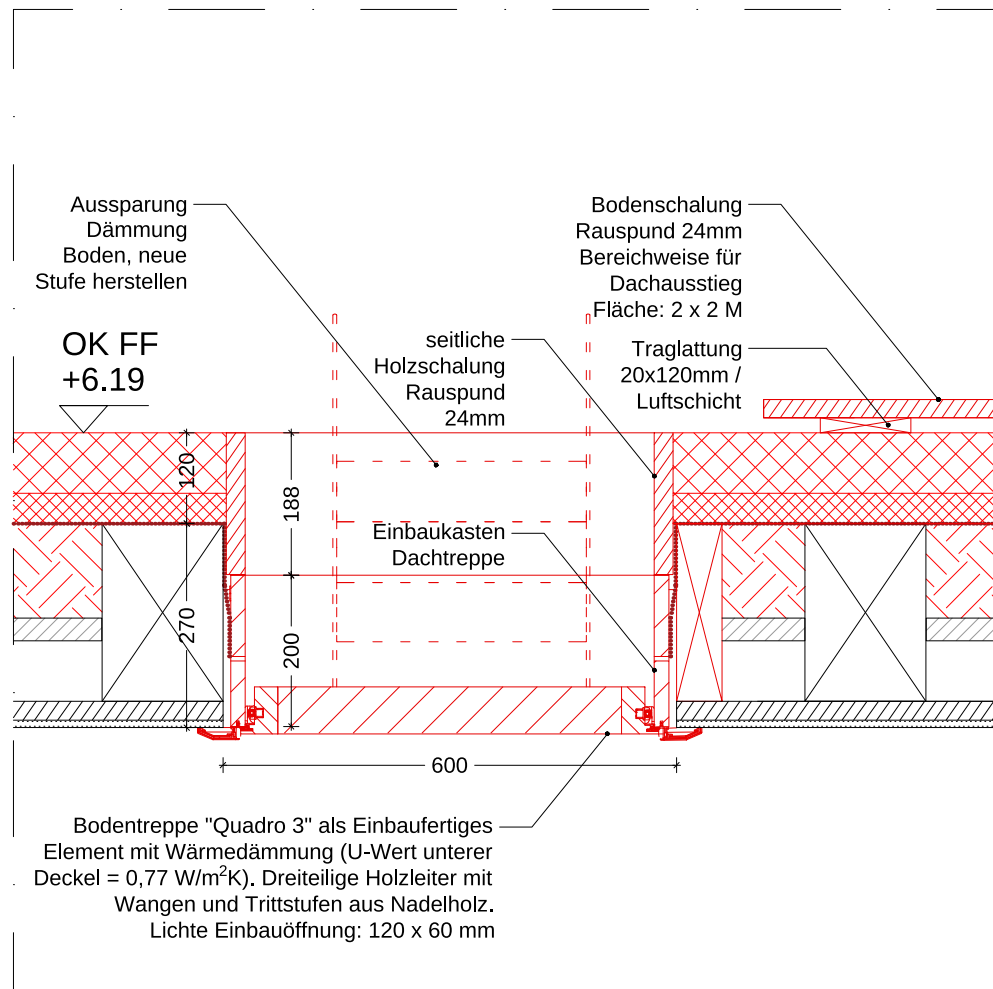
beschädigte Hölzer ausbauen und gem. Holzschutzgutachten  
und statischen Angaben ergänzen

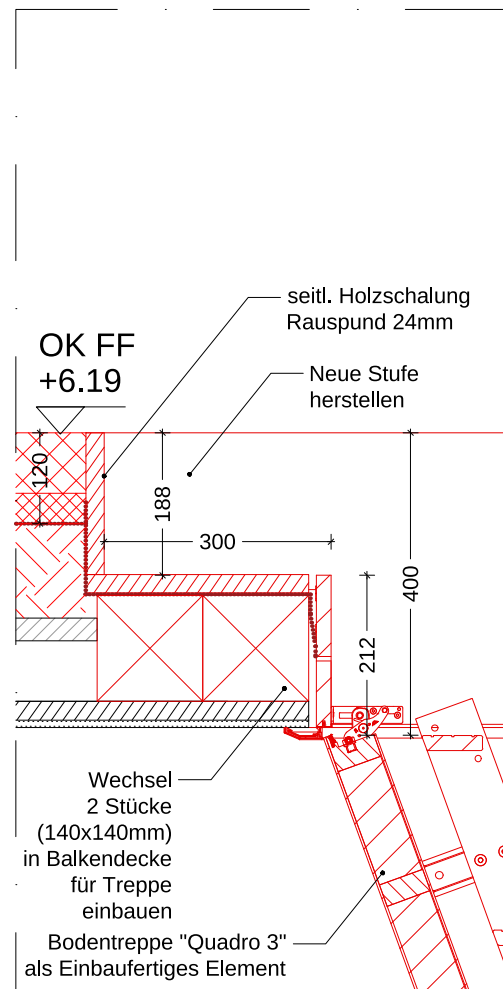
▼OK RD Bestand +6,07

| 235mm | Deckenbalken (235/180 mm, a= 93 cm) |
| | Belastbare Ausgleichsschüttung |
| 25 mm | Kiefernholzschalung, N+F |
| 10 mm | Kalkputz |

vorl. Abschaltung bergen, seidl. lagern, reinigen,  
wieder einbauen. Beschichtung Leinölfirnis
