NP_DA 2_In Situ Restaurierung Attikaskulpturen

**Neues Palais, Sanierung Dachgeschoß
DA 02, Am Neuen Palais, 14469 Potsdam
Restaurierung Skulpturengruppe in
Situ Mittelbau Ostseite Neues Palais**

**In Situ Restaurierung der Skulpturen und des
Tympanon auf der Gartenseite**

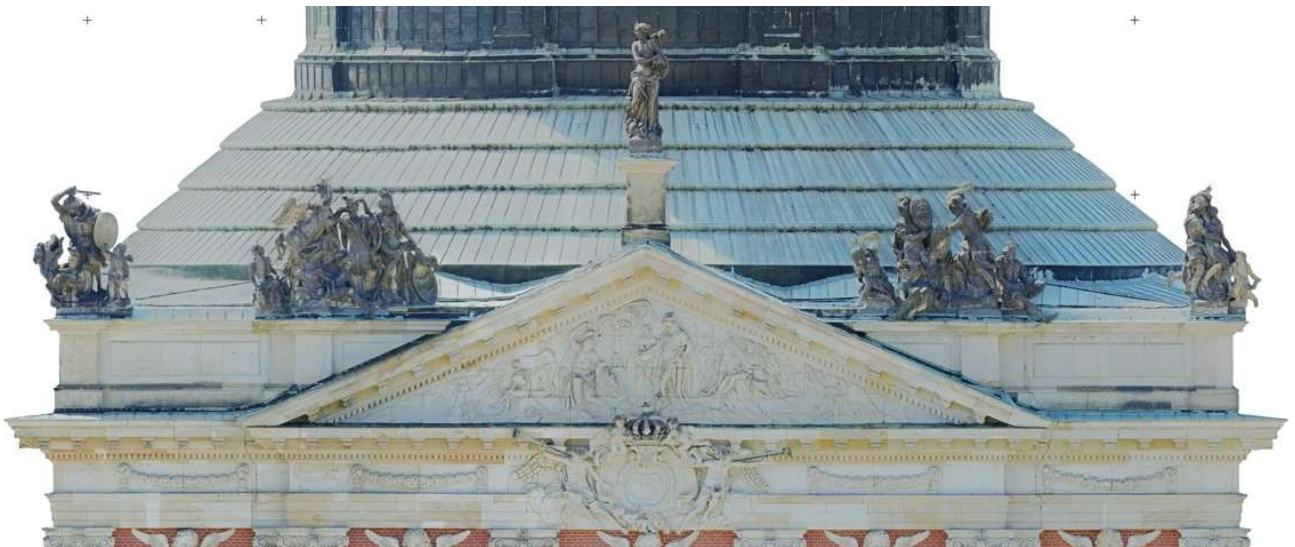
Die Kartusche und das Tympanonfeld sind dank der Ostausrichtung und der Überdachung durch die Gesimse in einem relativ guten Zustand.

Diese Objekte sind zur Bearbeitung in Situ vorgesehen.

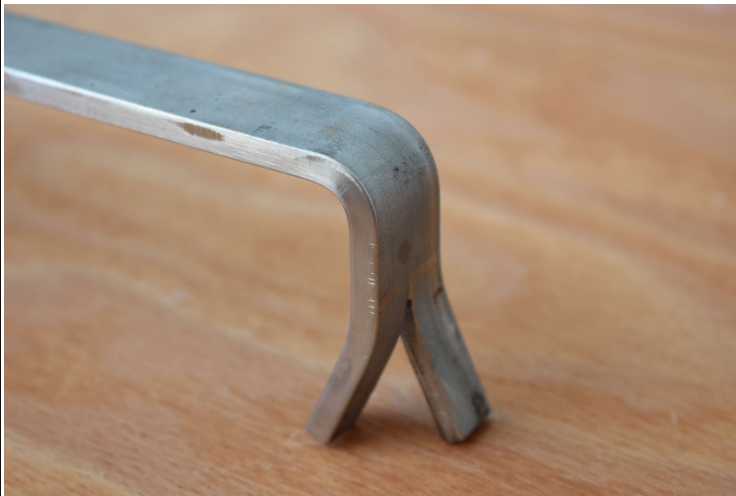
1.6 Einsetzen von Klammern und Ankerköpfen

Ankerköpfe und Klammerköpfe sind in kegelförmig ausgearbeitete Löcher einzusetzen. Die Löcher sind mit Blei auszugießen. Dabei ist darauf zu achten, dass die Löcher nicht zu groß sind, um die eingebrachte Wärmemenge auf einem für den Stein verträgliches Niveau zu begrenzen. (siehe Anhang 11: Verbleivungsvorgaben SPSG)

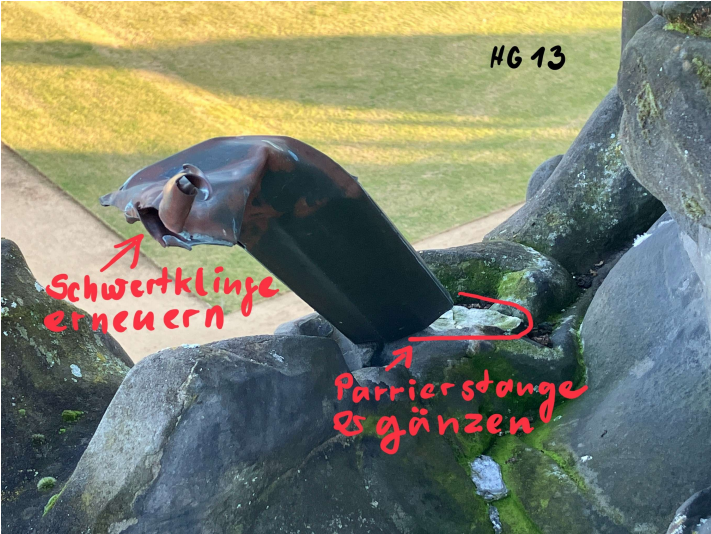
03.14	<p>Herstellung und Montage einer Schwertklinge aus Kupferblech Herstellen einer neuen Schwertklinge nach Vorbild der alten beschädigten Kupferblechklinge. Montage mit neuem Zapfen. Länge ca 70cm</p>

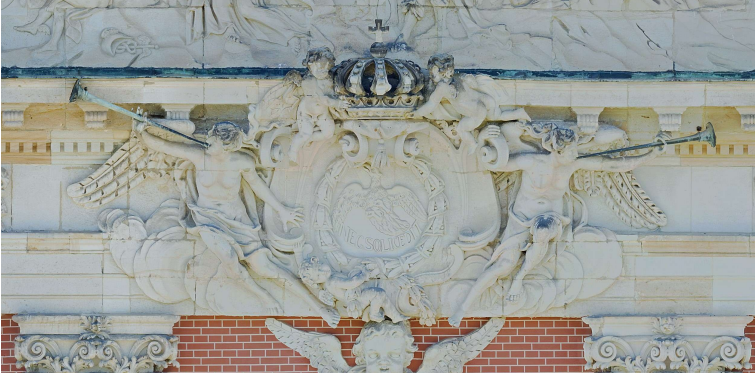
01 10	LV Titel	In Situ Restaurierung der Skulpturen und des Tympanon auf der Gartenseite Reinigung und Restaurierung der Wappenkartusche Gartenseite		
Nr.	Leistungsbeschreibung	Menge/ Einh.	Preis (EP)	Gesamt (GP)
10	<p>Titel Reinigung und Restaurierung der Wappenkartusche Gartenseite</p> <p>Anmerkungen zur Reinigung und Resturierung der Wappenkartusche Die Kartusche ist ca 8m breit und 3m hoch. Der Gesamtzustand ist altersgemäß gut. Die Kartusche ist wegen der Ausrichtung nach Osten und im Regenschatten der auskragenden Gesimse relativ gut geschützt. Oberflächenverluste sind vorwiegend im beregneten und verdunkelten Bereich zu Finden. Besonders die Krone, die Putten und die Köpfe der Fanfarenträgerinnen sind schadhaf. Die Hauptverschmutzung ist bedingt durch Ablagerung von Stäuben, Vogeldreck und Bildung schwarzer Krusten. Auch die Verschmutzung durch Vogeldreck ist zu entfernen. Die Entfernung der Verschmutzungen ist mechanisch und trocken mittels Mikropartikelstrahl durchzuführen. Teile der Kartusche können aus vergoldetem Sandstein und vergoldetem Metall bestehen und müssen vor Schäden durch Feuchtigkeit oder mechanische Einwirkung geschützt werden.</p>

<p>Die Restaurierung der Vergoldung, wenn sie belegt werden kann, ist auch Bestandteil dieser Ausschreibung. Die Vergoldung der Fanfaren scheint weitestgehend verloren. Auch die Krone hat die Vergoldung verloren.</p>

01.1	<p>Schutz der Vergoldung und der Metallteile</p> <p>Anbringung einer Schutzeinhüllung der teilweise vergoldeten Stein und Kupferblechteile. Schutz gegen mechanische Schäden, Feuchtigkeit und Strahlmittel. - umhüllen mit Filz und Folie (zB. mit Malerfließ) Schutzeinhüllung muss nach Fertigstellung der Restaurierung rückstandslos entfernt werden.</p> <p>Betreffende Skulpturenteile: - zwei Fanfaren - Krone - Buchstaben auf dem Wappenschild</p>	1 psch		GP
