Restaurierung in situ Attikaskulpturen - 6241160

Neues Palais im Park Sanssouci

LV 01 In Situ Restaurierung der Skulpturen und des Tympanon auf der Ehrenhof...

Projekt: Restaurierung in situ Attikaskulpturen

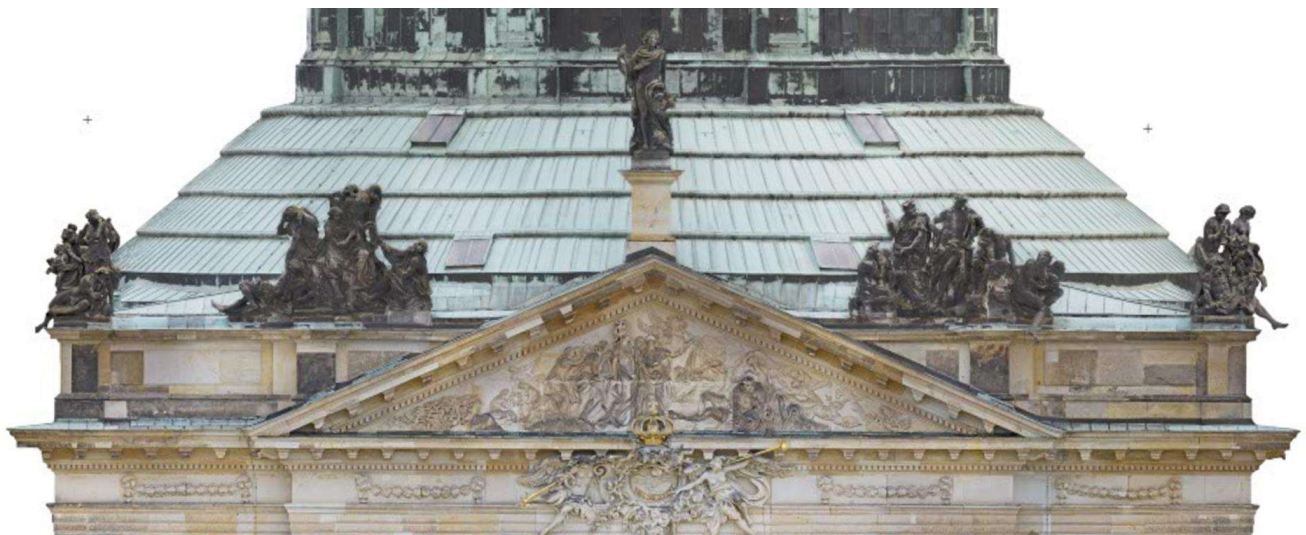
Dieses Leistungsverzeichnis umfasst 3 Einzelskulpturen, 2 Dreiergruppen, 2 Fünfergruppen, ein Tympanonrelief und eine Wappenkartusche

Diese Objekte sind zur Bearbeitung in Situ vorgesehen.

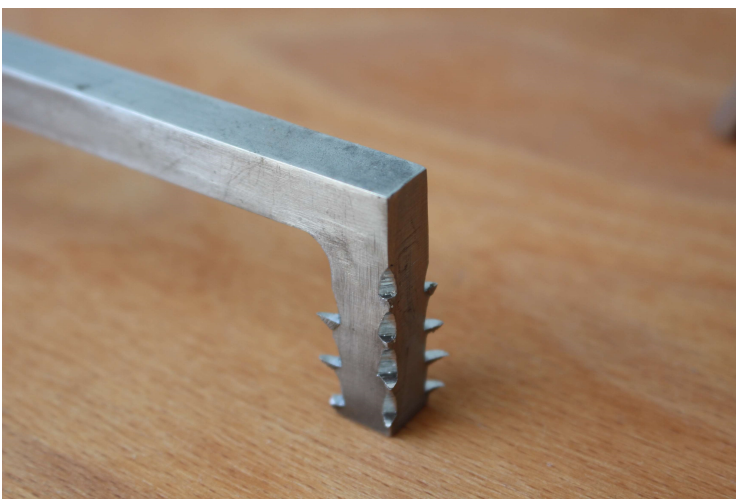
Alternativ können Flachstahlklammern mit geeigneten Querschnitten und abgewinkelten Enden zum Einsatz kommen. Die in den Stein einbindenden Enden müssen dann gespalten und verschränkt werden, um sich in der Einbleiung gut zu verkeilen.

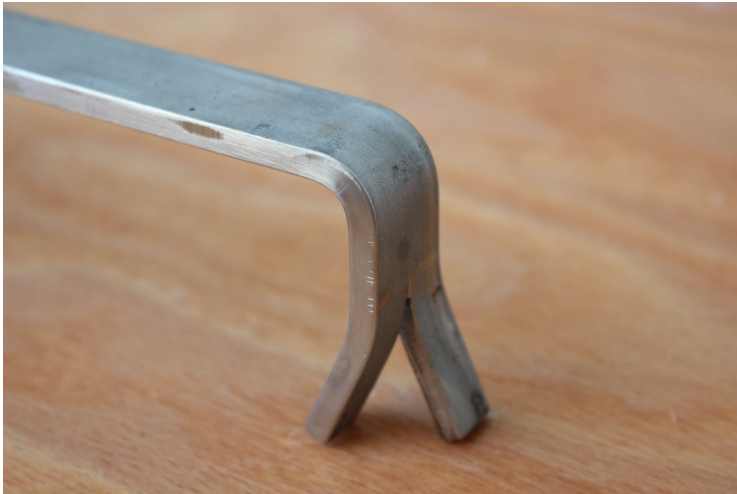
1.6 Einsetzen von Klammern und Ankerköpfen

Ankerköpfe und Klammerköpfe sind in kegelförmig ausgearbeitete Löcher einzusetzen. Die Löcher sind mit Blei auszugießen. Dabei ist darauf zu achten, dass die Löcher nicht zu groß sind, um die eingebrachte Wärmemenge auf einem für den Stein verträglichen Niveau zu begrenzen. (siehe Anhang 11: Verbleivorgaben SPSG)

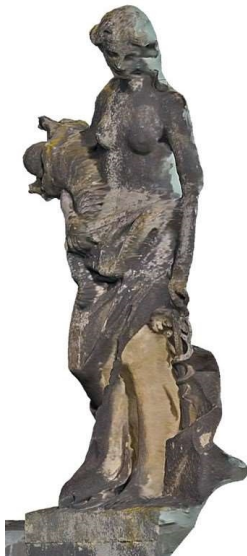
02.1

Es handelt sich um eine Inneneckskulptur. Sie ist aus zwei Teilen zusammengesetzt und steht ohne Rückenanker.

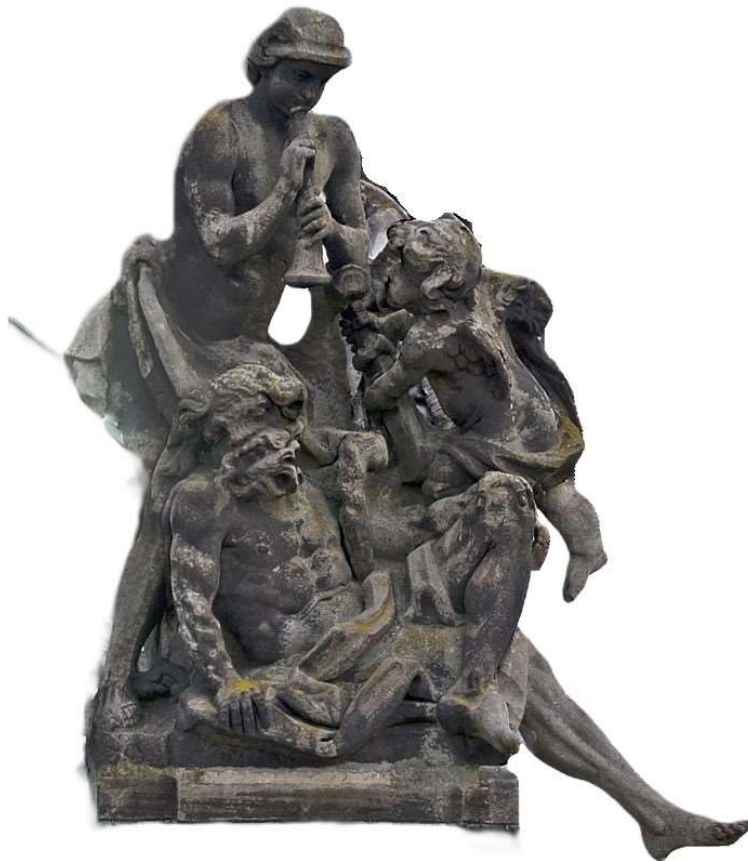
Die Gruppe ist aus drei größeren Steinblöcken zusammengestellt. Die auskragenden Beine sind angesetzt. Alle Teile sind rückseitig mit Klammern miteinander verbunden. Der Ummendorfer Sandstein hat teilweise dichte, schwarze Krusten ausgebildet. Diese werden sich im Zuge der Reinigung nur wenig aufhellen lassen.

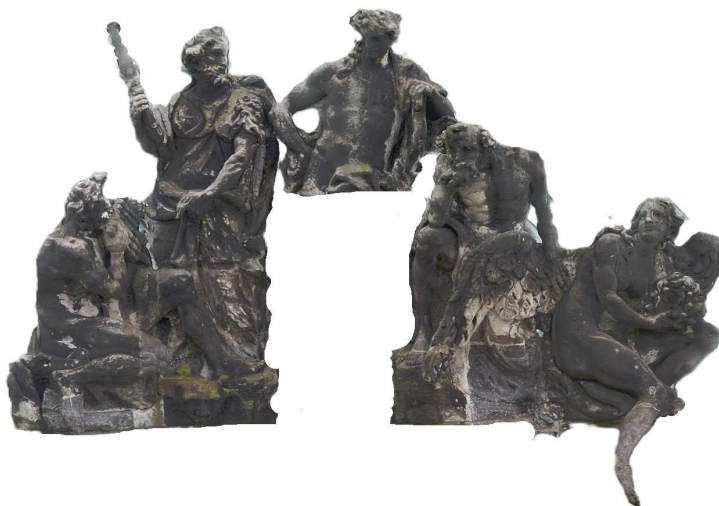
Es handelt sich um eine Skulpturengruppe aus 5 Skulpturen. Die meisten sind zweiteilig. Alle Skulpturen sind rückseitig mit Klammern miteinander verbunden. Der Ummendorfer Sandstein hat teilweise dichte, schwarze Krusten ausgebildet. Diese werden sich im Zuge der Reinigung nur wenig aufhellen lassen.

Ein Unterteil einer Skulptur muss gänzlich durch eine Kopie ersetzt werden. **Die Kopie ist nicht Teil dieser Ausschreibung!**

Diese Skulpturengruppe wird zum Zeitpunkt der Bearbeitung teilweise abgebaut sein. Ein zentraler Teil der Gruppe wird kopiert und muss folglich nicht restauriert werden (Siehe Anhang).

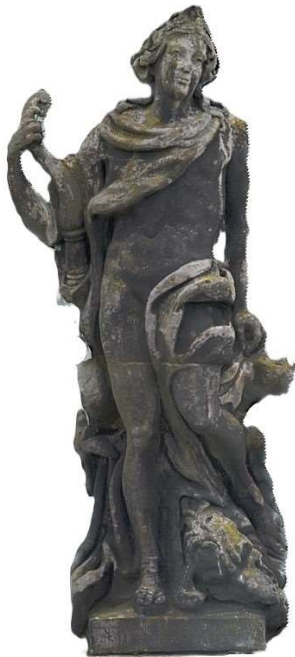
05.1

Die Skulptur steht zentral auf einem Postament. Sie ist mit einem langen Windanker versehen und ist zweiteilig. Der Windanker wird bauseitig entfernt und erneuert.

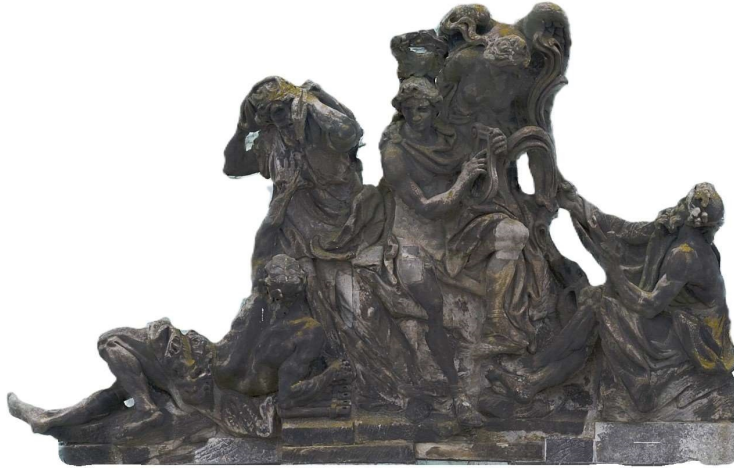
06.1

Krusten ausgebildet. Diese werden sich im Zuge der Reinigung nur wenig aufhellen lassen.

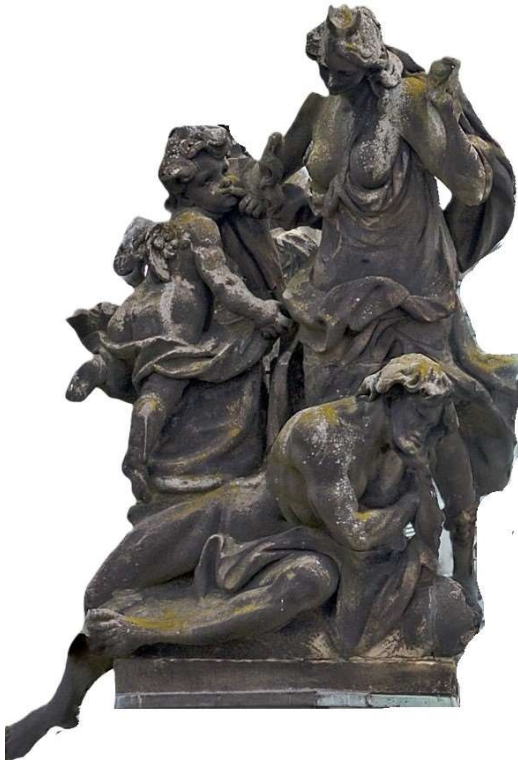
07.1

Krusten ausgebildet. Diese werden sich im Zuge der Reinigung nur wenig aufhellen lassen.

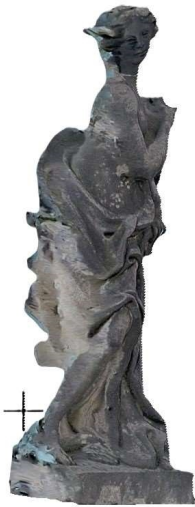
08.1

Diese Skulptur ist eine Inneneckskulptur und steht ohne Windanker. Sie ist einteilig, nur ihr Kopf ist angesetzt.

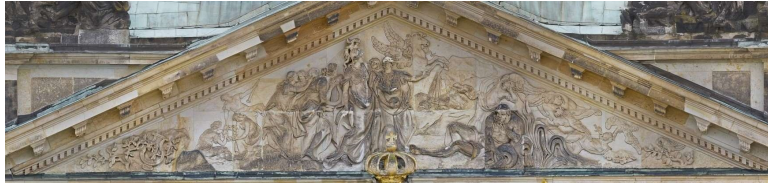
09.1

Das Tympanonrelief ist ca 17m breit und 4m hoch, auf einer Fläche von ca 34m².

Der Gesamtzustand ist trotz des Alters sehr gut. Das Relief befindet sich im Regenschatten der auskragenden Gesimse, sodass die Westausrichtung wenig Schäden durch Bewitterung verursacht hat. Die Hauptverschmutzung ist bedingt durch Ablagerung von Stäuben (und Vogeldreck). Diese bilden dunkle Schichten auf den Ablagerungsflächen. Die Entfernung der Verschmutzungen sollte mit sanften Methoden leicht möglich sein.
