**- Bohmte, Turnhalle Tillingstr.-**  
**Beprobung und Untersuchung des Hallenbodenaufbaus**  
Bearbeitungsnummer: 2025.2674

## 1. Veranlassung / Probenentnahme / chemische Analytik

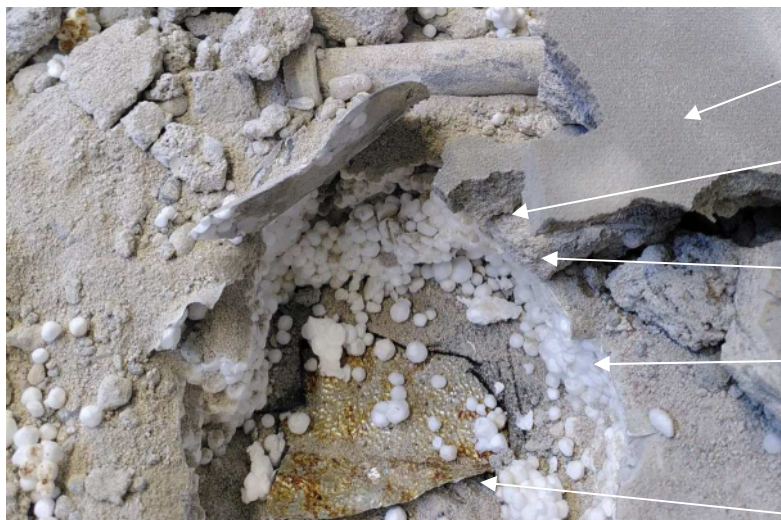
Abb.1: Foto der Probeentnahmestelle (ohne Oberbelag)

Elastikschicht

Kleber (zwischen Elastikschicht und Estrich)

Estrich

Dämmung / (Styropor, ohne Alukaschierung und mit Alukaschierung)

Dichtbahn (Bitumenbahn, unter Styropordämmung)
