## **Anlage Lageplan und Grundstücksangaben**

# BESTANDSZEICHNUNG

Wirtschaftseinheits- / Liegenschaftsbezeichnung  
Backsteingebäude, Verwaltung  
Templergraben 86, 52062 Aachen  
Objekt-Bauwerks-/Gebäudebezeichnung

BAUBESTANDSZEICHNUNG  
INSTITUT FÜR KRAFTFAHRZEUGWESEN  
DER RWTH AACHEN

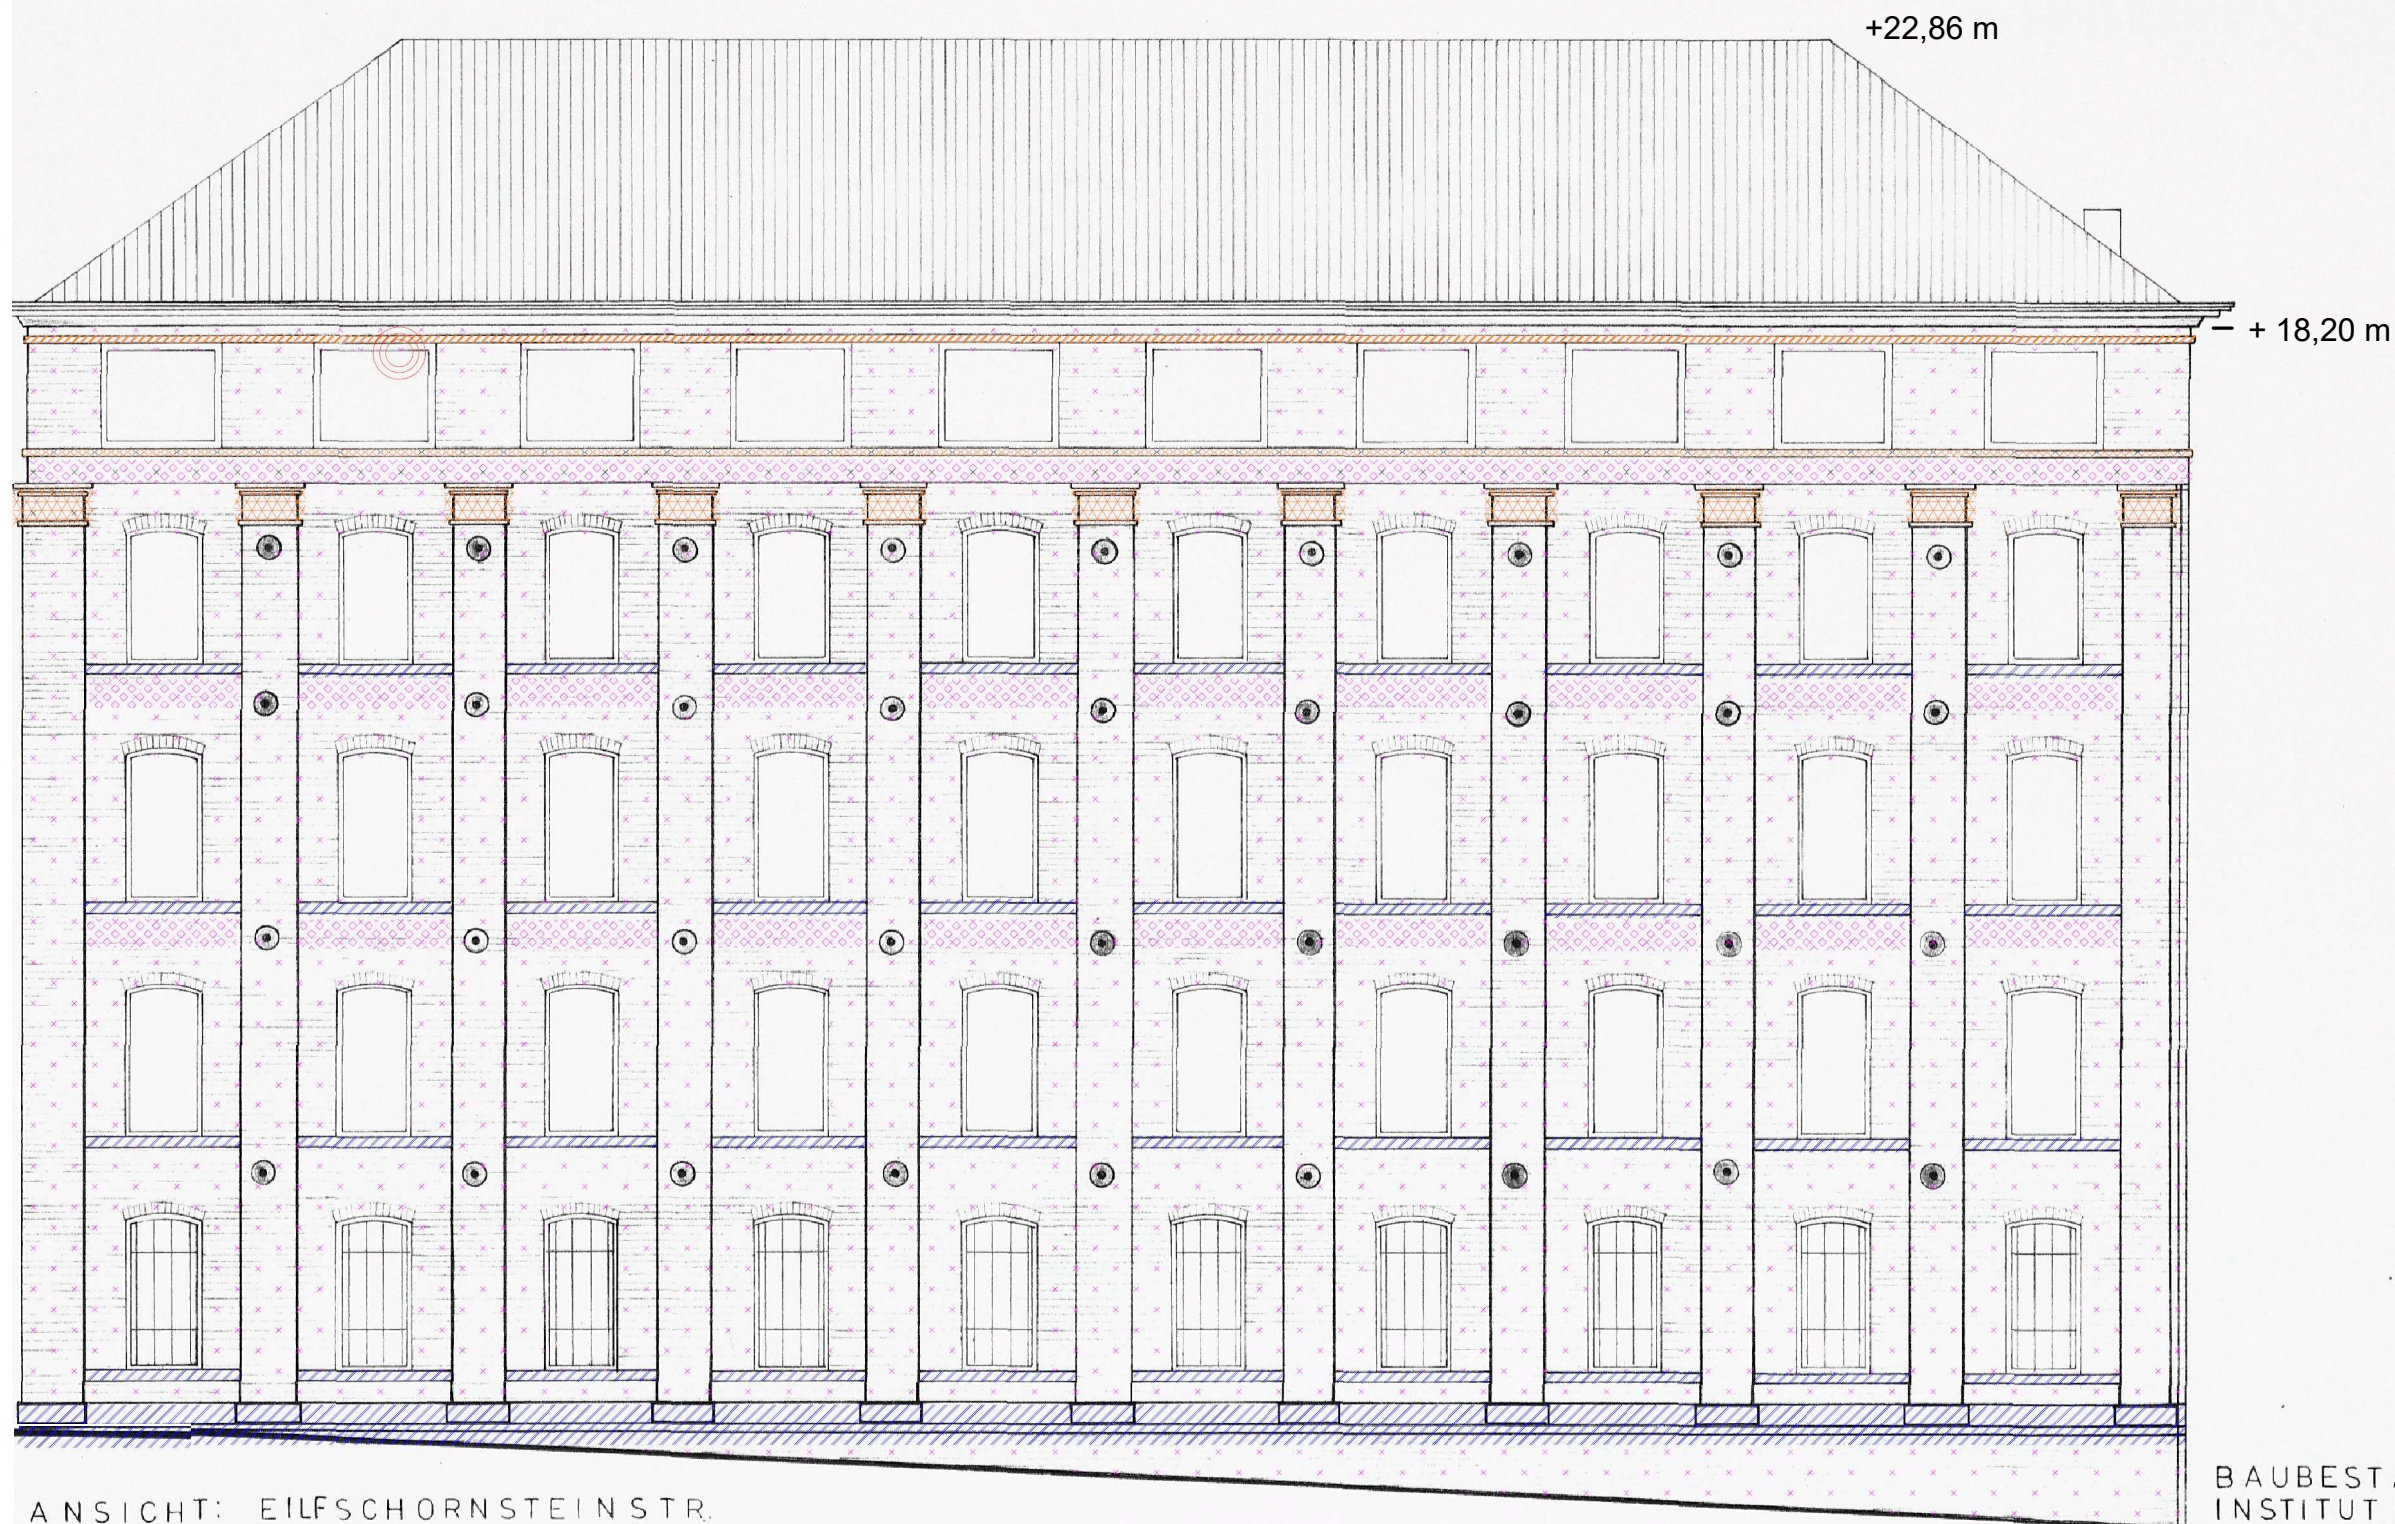
ANSICHT: EILFSCHORNSTEINSTR.

1 Gefahrenstelle : Hier löst sich das Gesimsband aus dem Verband

Gesimsband aus Putz. Muß aufgrund der Vielzahl der Risse überprüft werden.

Gesimsband aus Steinputz. Ist in Gänze zu Sanieren - zu restaurieren.

Pilasterkapitelle aus Steinputz. Diese sind in Gänze zu restaurieren.

Blausteinbereiche. Diese sind stark geschädigt und in einem sehr schlechten Erhaltungszustand.

Brüstungsbereiche. Diese sind teilweise stark geschädigt. Alle Bereiche müssen auf ihre Standfestigkeit überprüft werden.

Andere Gefahrenstelle. Lose Natursteine ; lose Feldbrandsteine ; oder Putzbereiche.

Die Verlegung des Mauerwerks ist zu erneuern. Feldbrandsteine sind einzeln oder in kleineren Partien auszutauschen.
