Datum: 04.07.2023

Strecke: 1120

Bkm 7,203      Lübeck

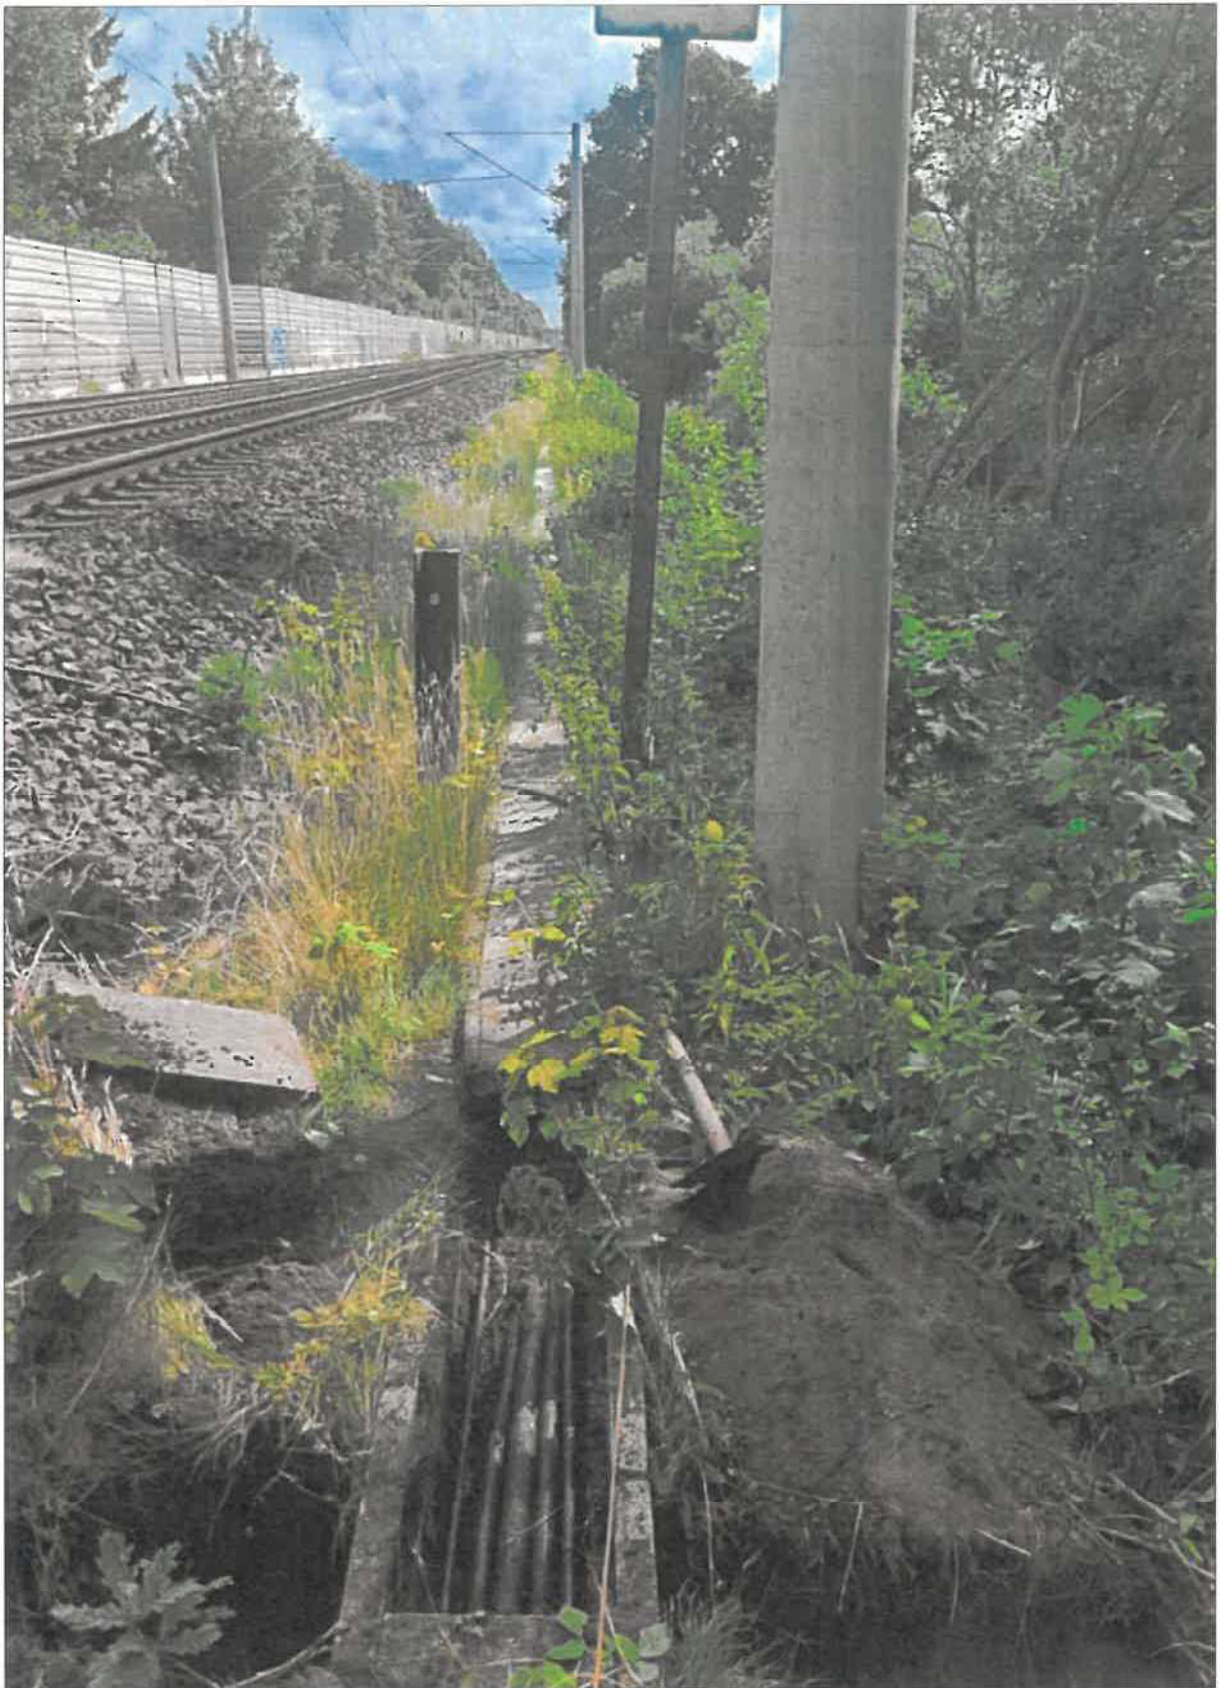
Bkm 7,203 bahnlinks Signalkabel 3,10m von Gleismitte 1,0m von Kante

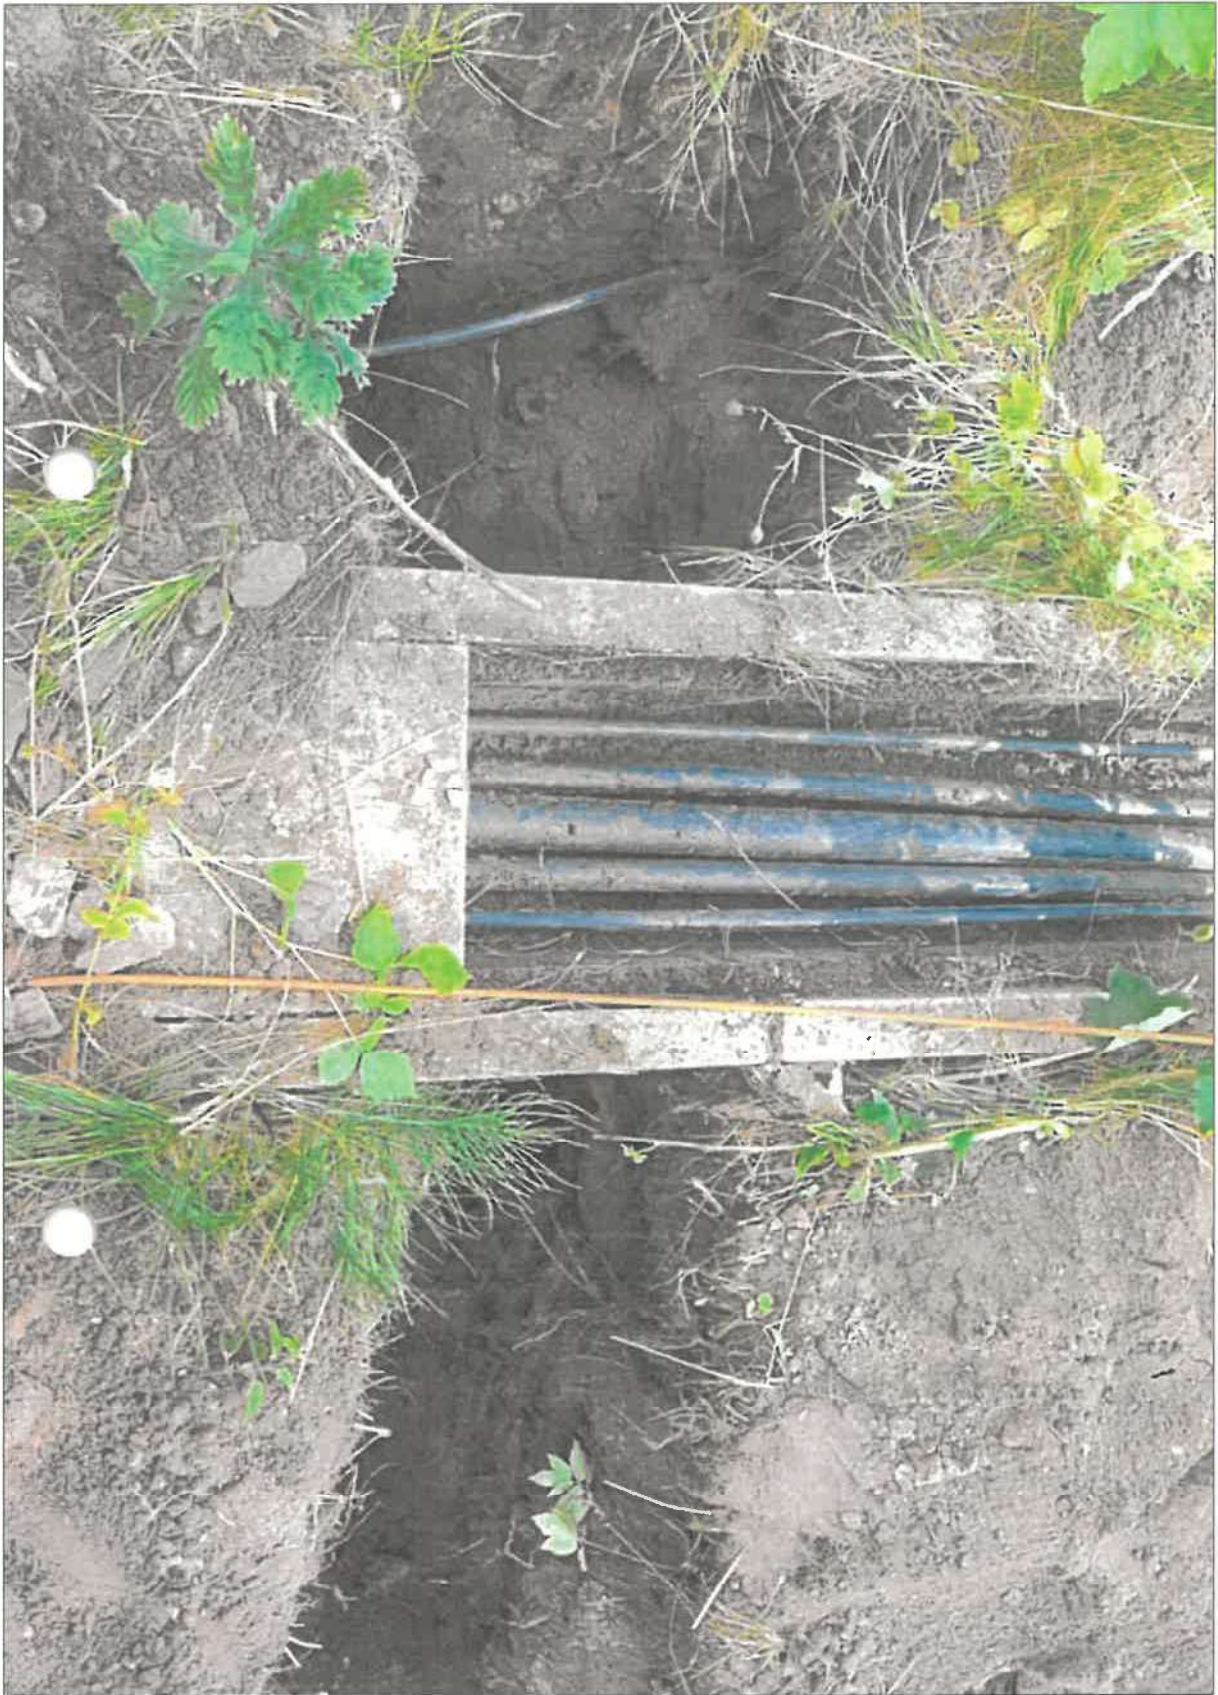
Bahn links:      Suchschachtung (Handschachtung) 3,50m – 5,50m von  
Gleismitte, 1,20m tief, 0,40m breit  
5 Kabel im BKK Gr. II,  
1 Kabel zwischen BKK und Gleis 3,10m von Gleismitte, 1,10m  
OK Schwelle  
***Strecken- und Beilaufkabel nicht gefunden!***

Bkm 7,203 bahnlinks 4 Signalkabel und 1 LWL – Kabel im BKK, ein Kabel zwischen Gleis und BKK

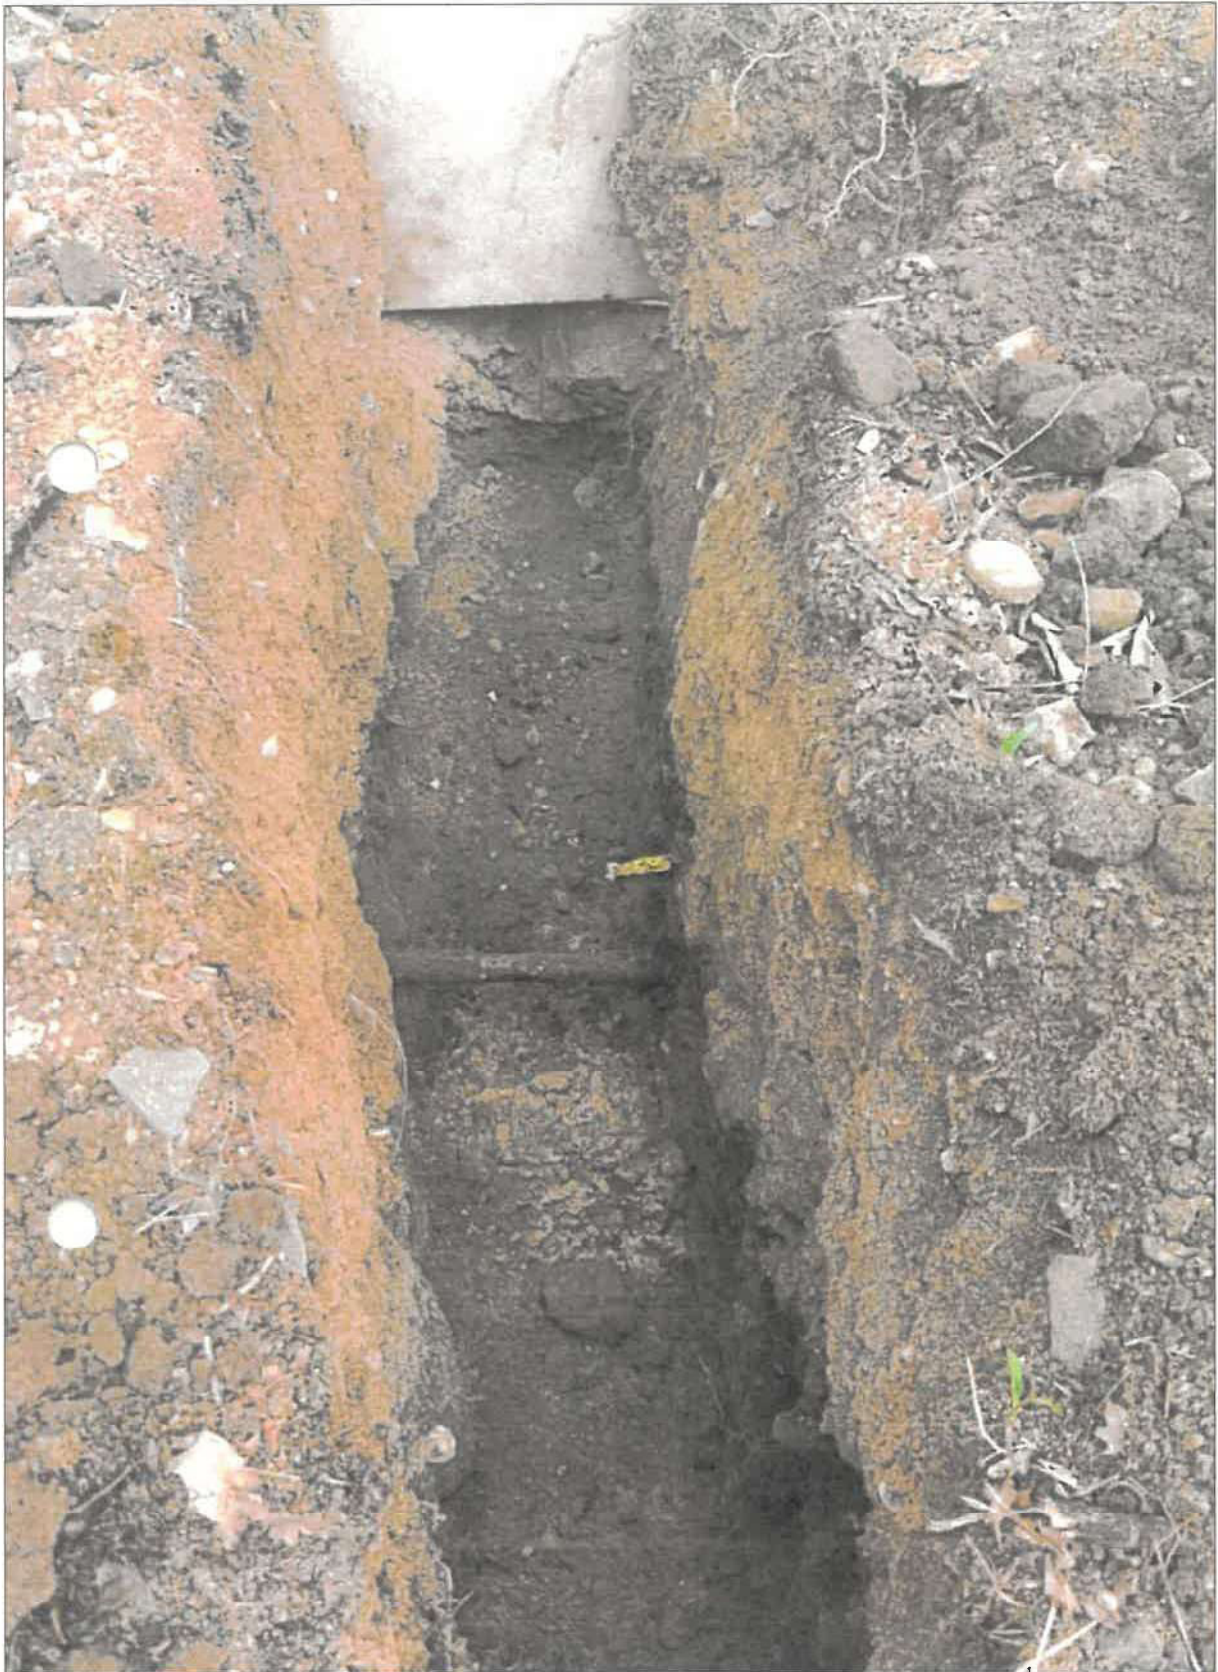
Bahn rechts:      Suchschachtung (Handschachtung) 2,70m – 4,70m von  
Gleismitte, 1,20m tief, 0,40m breit  
1 Kabel 3,70m von Gleismitte 1,20m OK Schwelle  
***Strecken- und Beilaufkabel nicht gefunden!***

Bkm 7,203 bahnrechts 1 Kabel 3,70m von Gleismitte und 1,20m von OK Schwelle, 0,4m breit

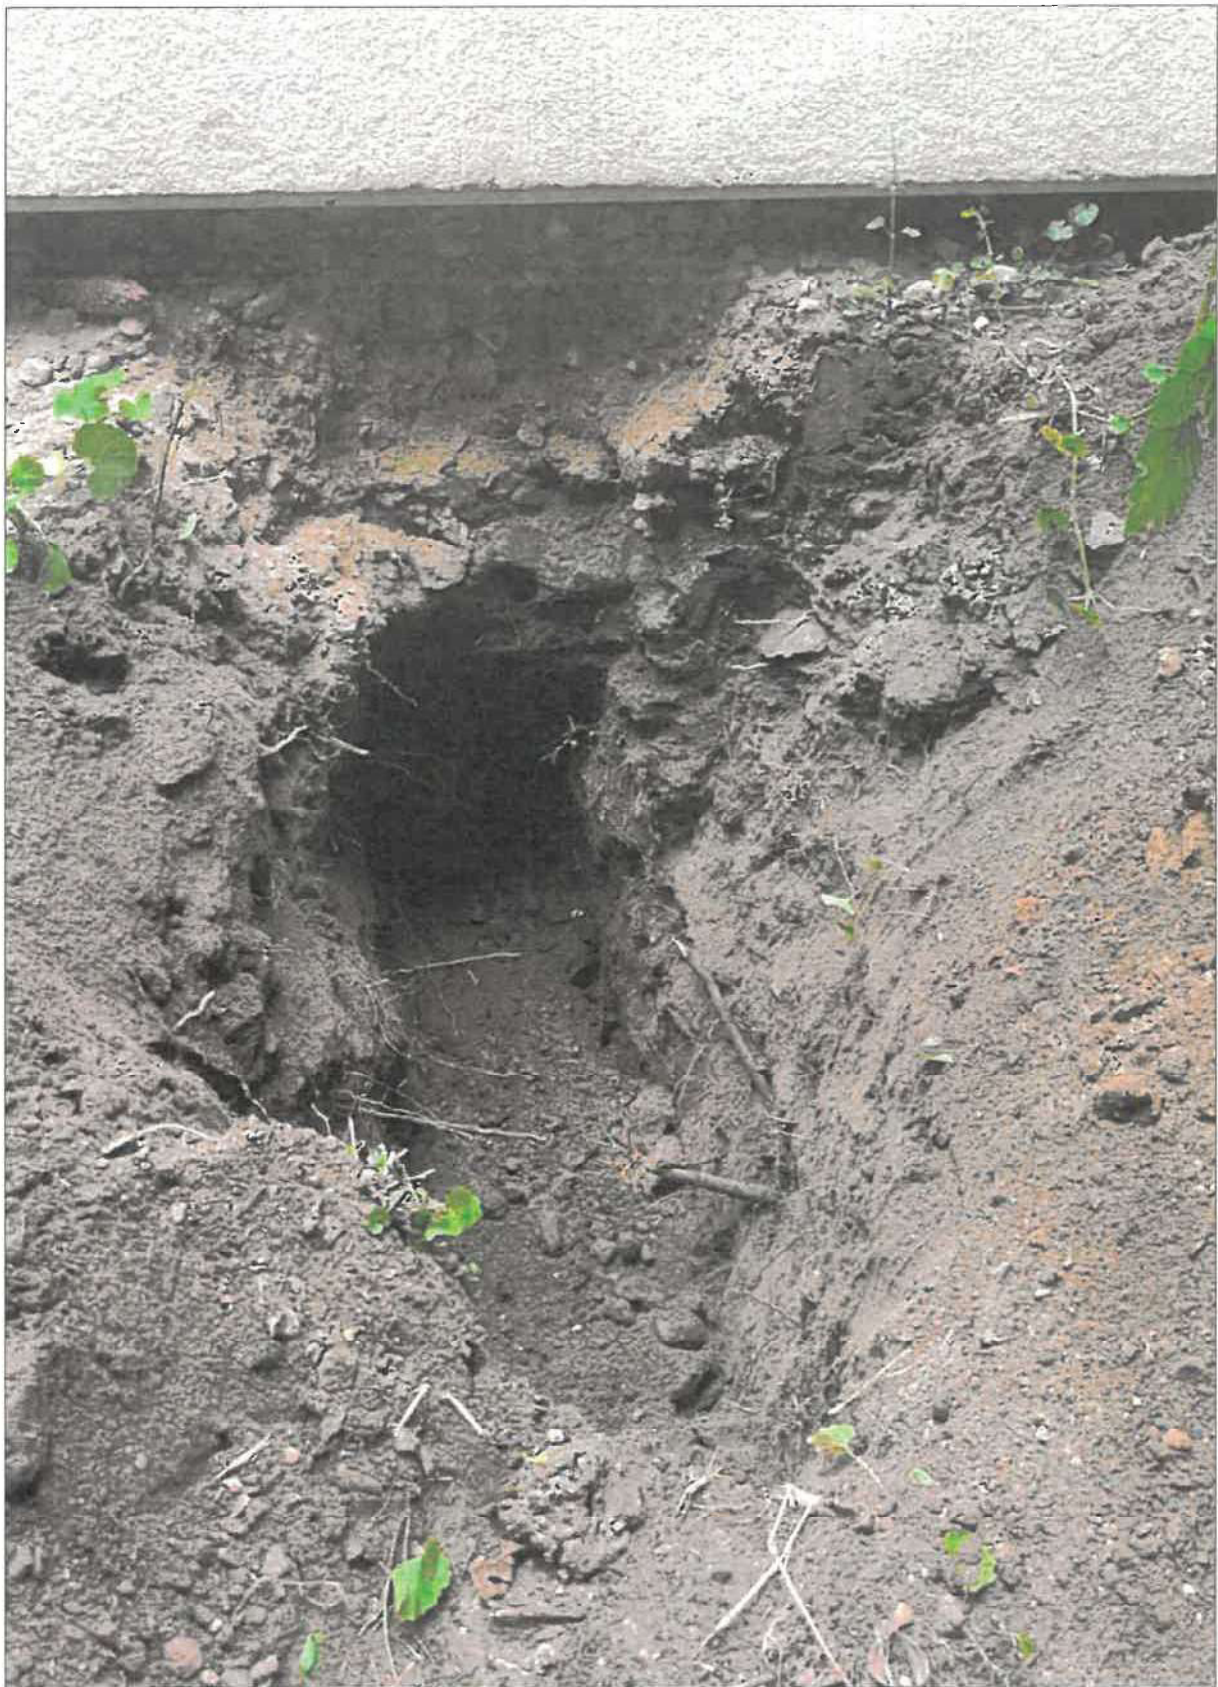
Hinter der SSW bahnrechts Suchschachtung 1,10m x 0,50m x  
1,00m  
kein Kabel  
***Strecken- und Beilaufkabel nicht gefunden!***

Bkm 7,203 hinter SSW Suchschachtung 1,10m x 0,50m x 1,00m – kein Kabel
