Werk1 Erweiterung Sparkasse

AP Montageorte

Signalabdeckung

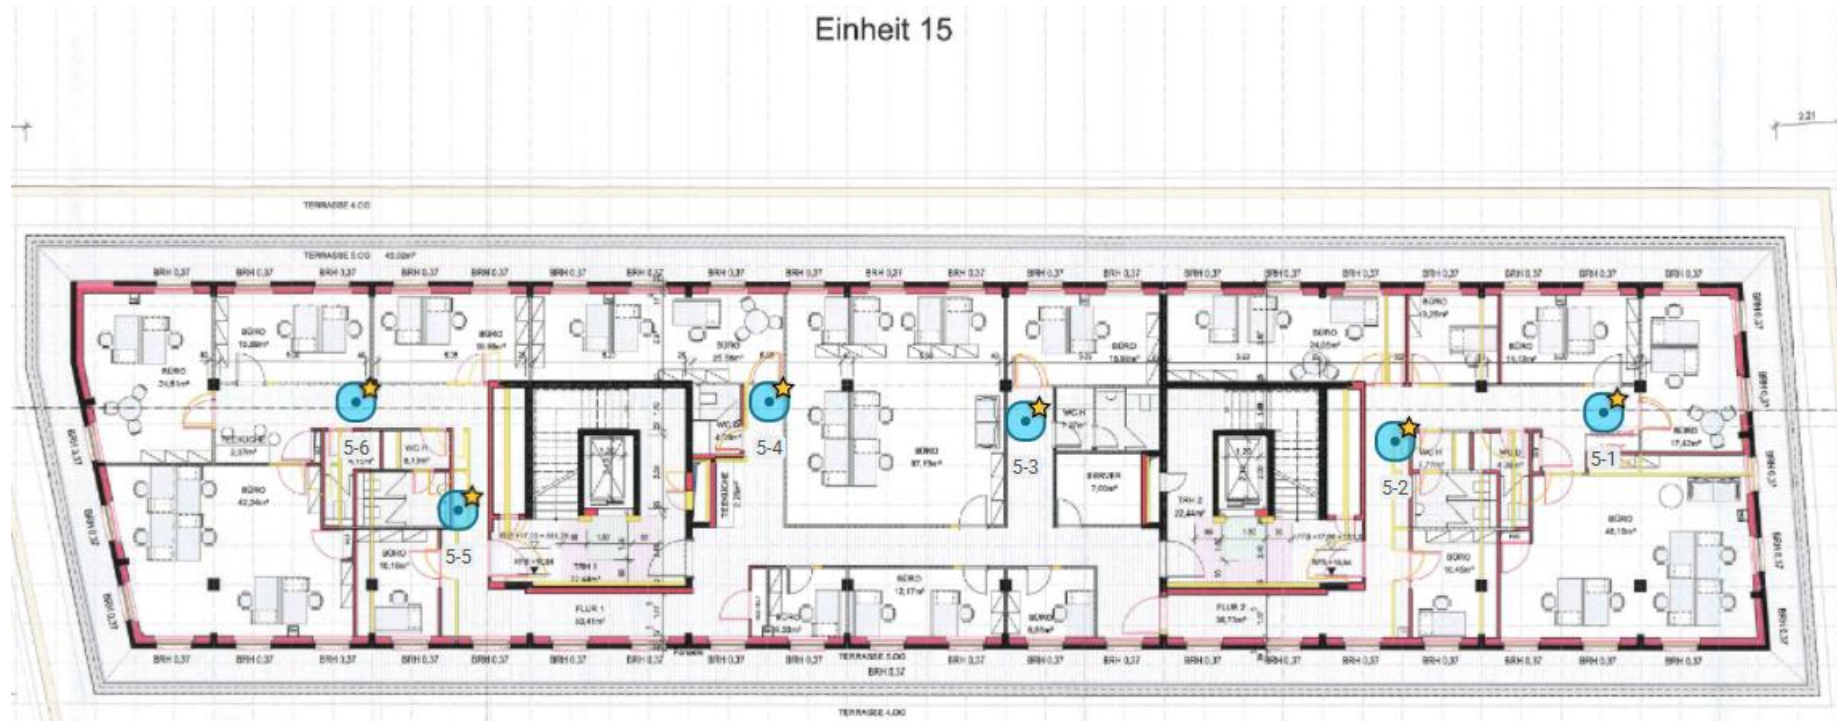
OG5

Einheit 15

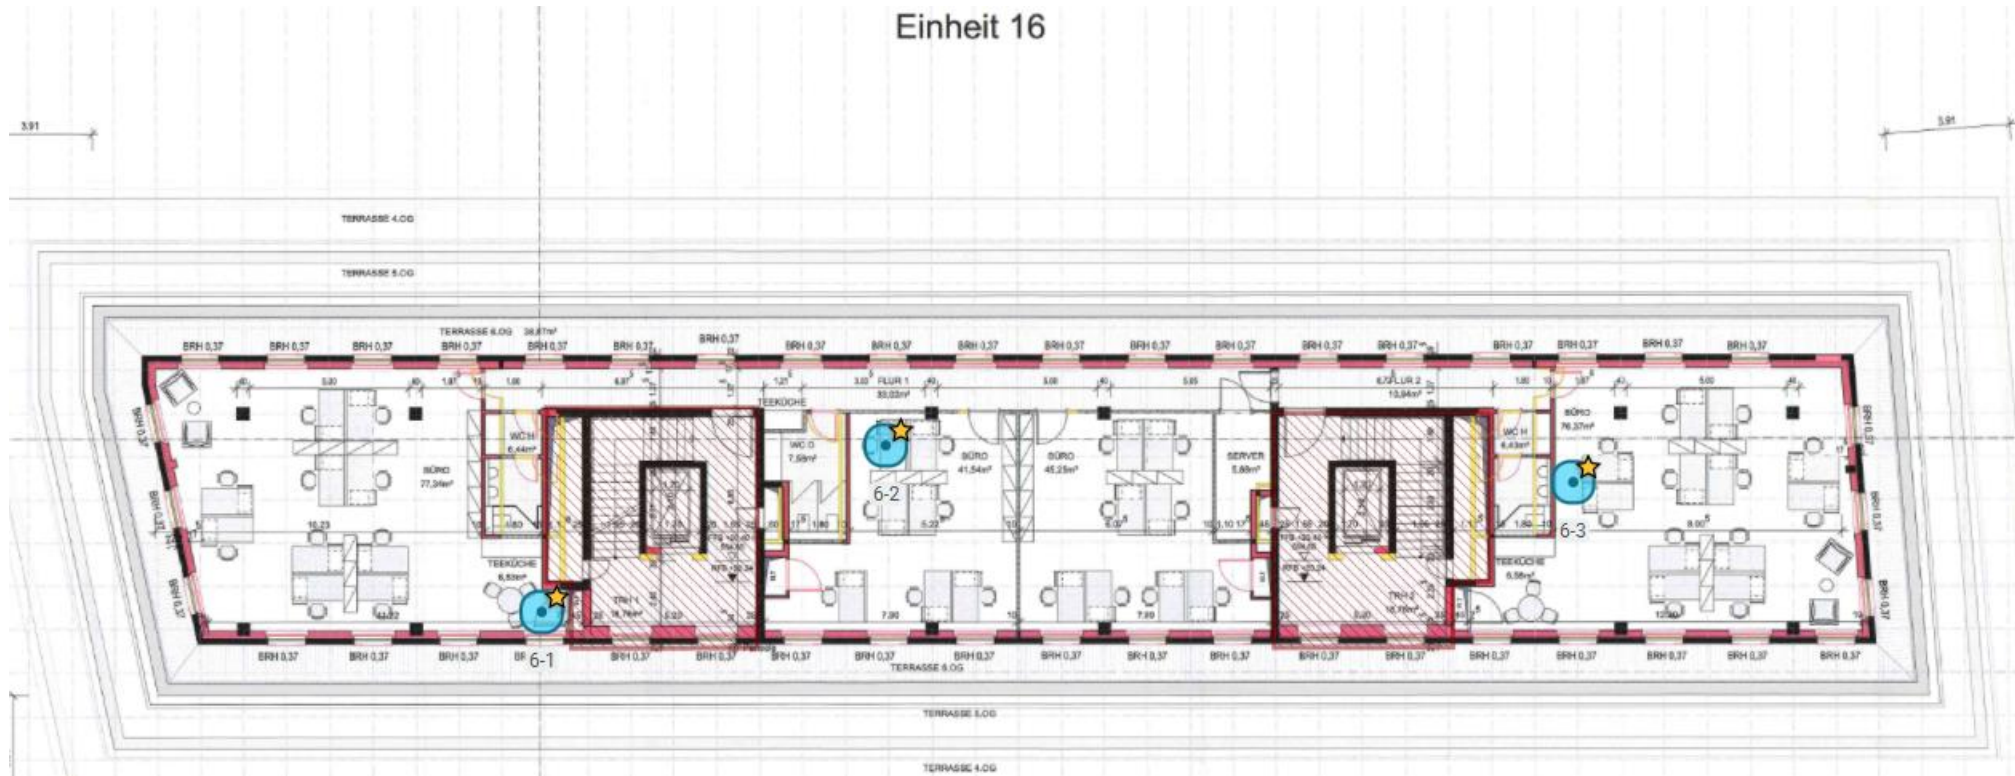
OG6

Einheit 16

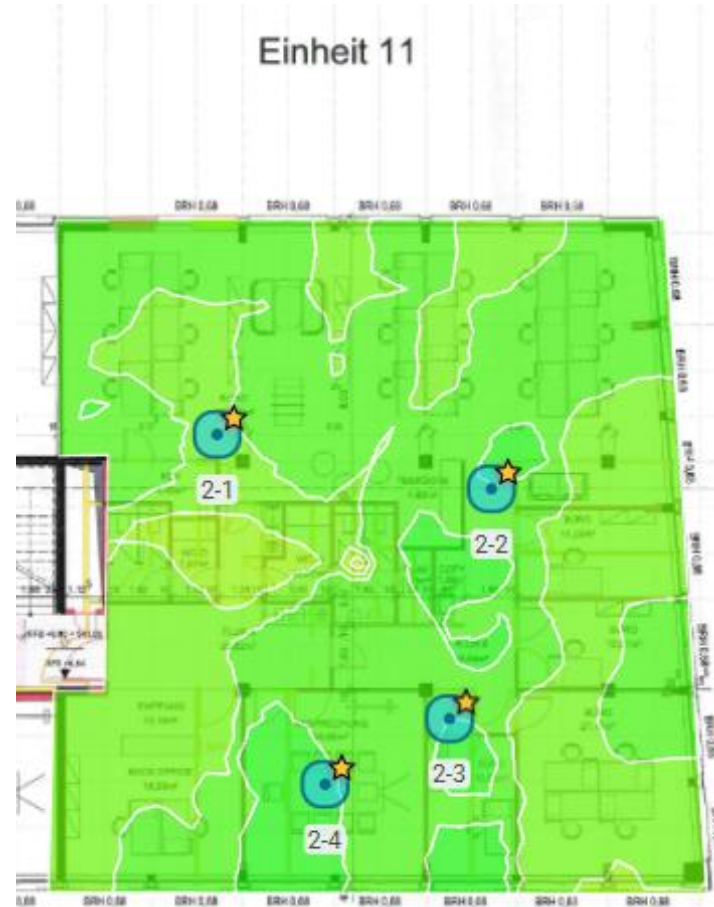
Signalabdeckung OG1 und OG2

Signalabdeckung der Site Survey am 28.11.23

Bemerkung: Der Grundriss und die AP-Montageorte sind identisch im OG1 und OG2. Daher wurde nur OG2 vermessen.
