Ausbau der KC 14  
in der Ortsdurchfahrt Neundorf

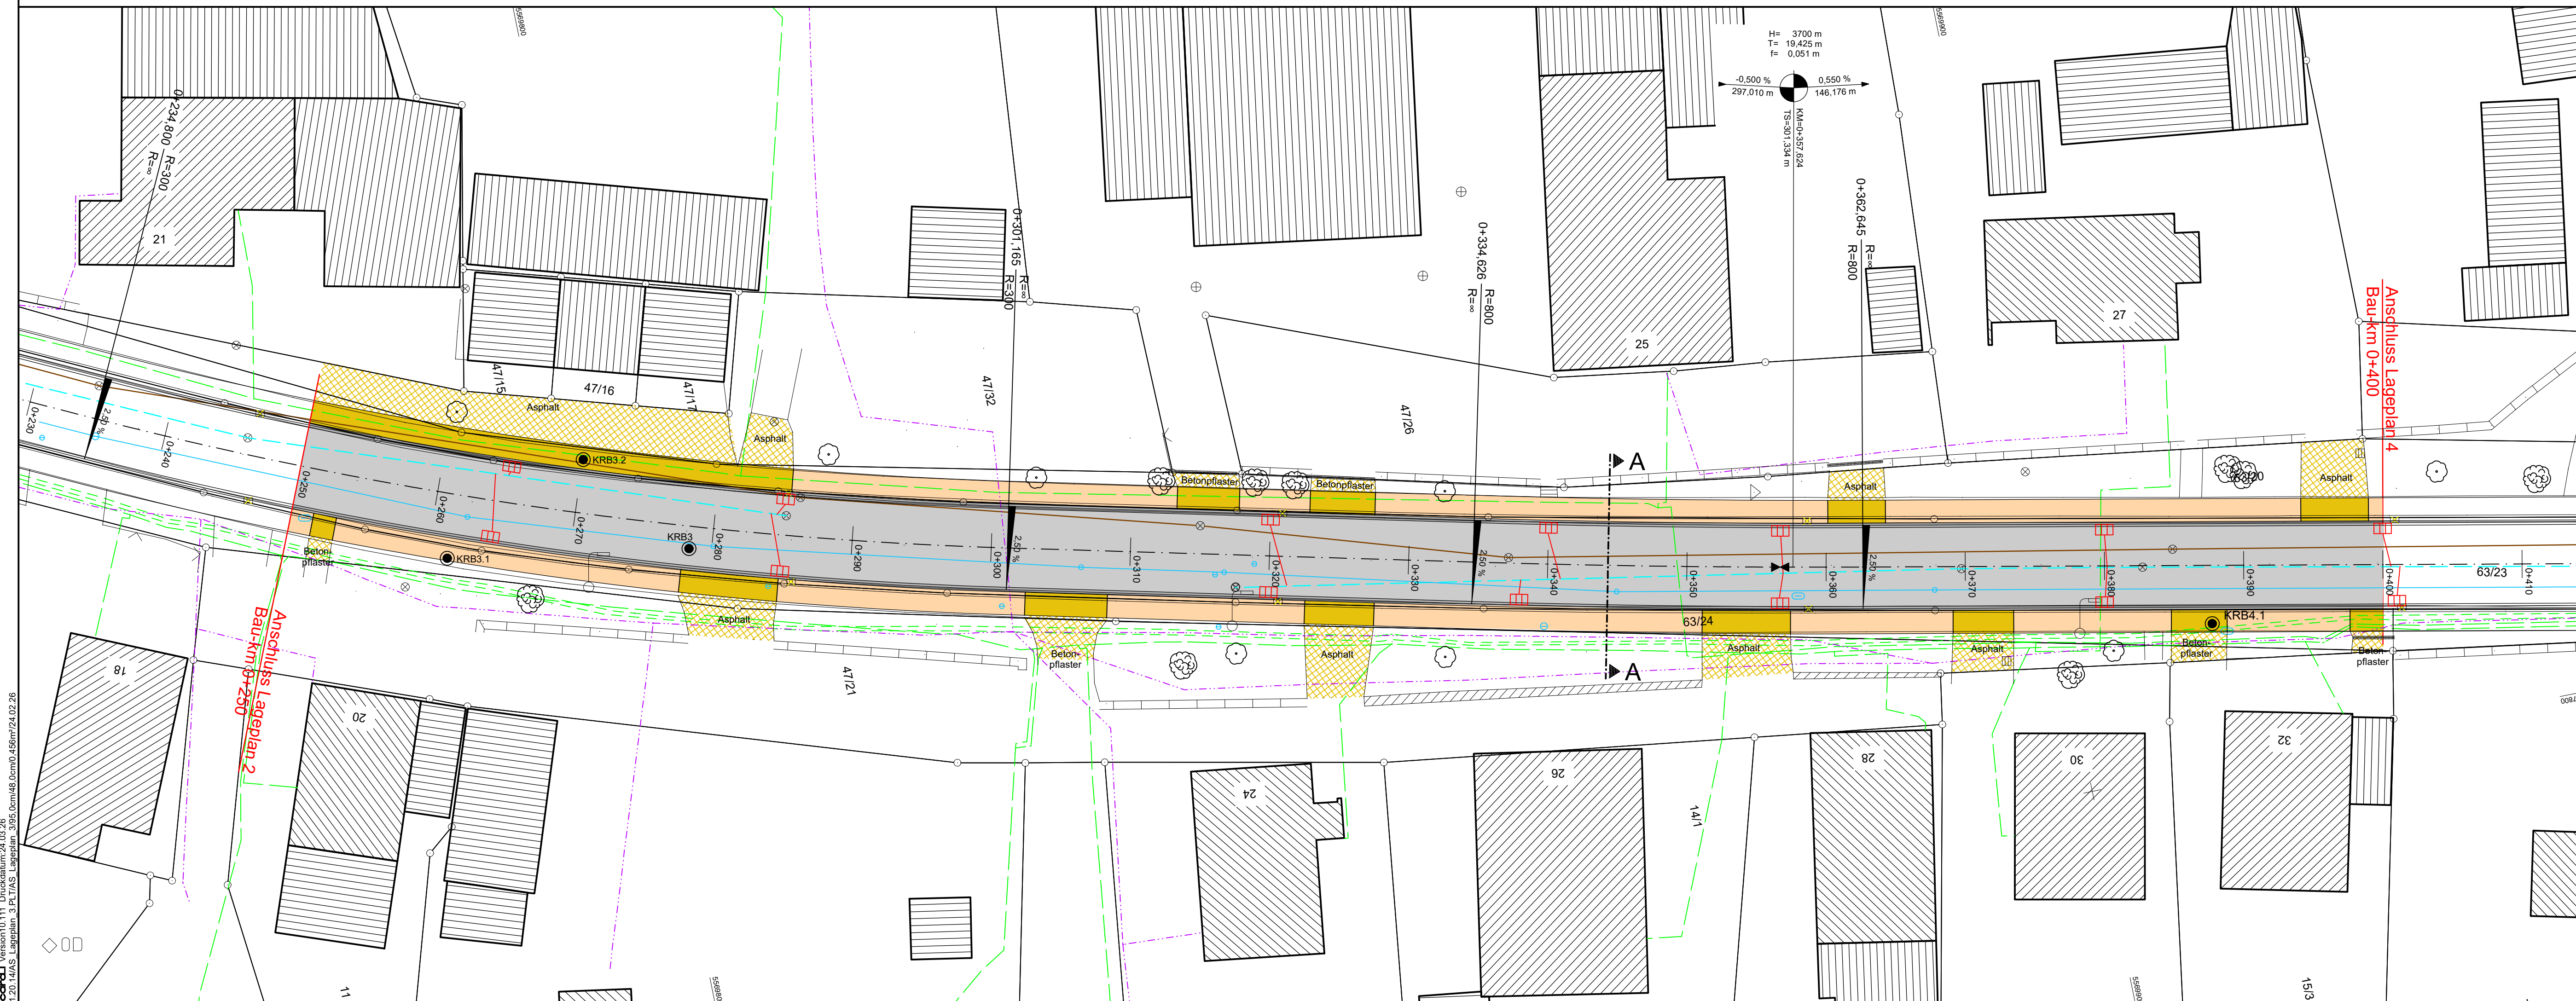
Die Lage der bestehenden Versorgungsleitungen wurde grafisch aus Bestandsplänen der Unternehmen übernommen, zur Maßentnahme nur bedingt geeignet.
