# Schadenskartierung

P2407128-01 Ern. SW Turnerstraße

Michel Nauom M.Sc.

04.11.2024

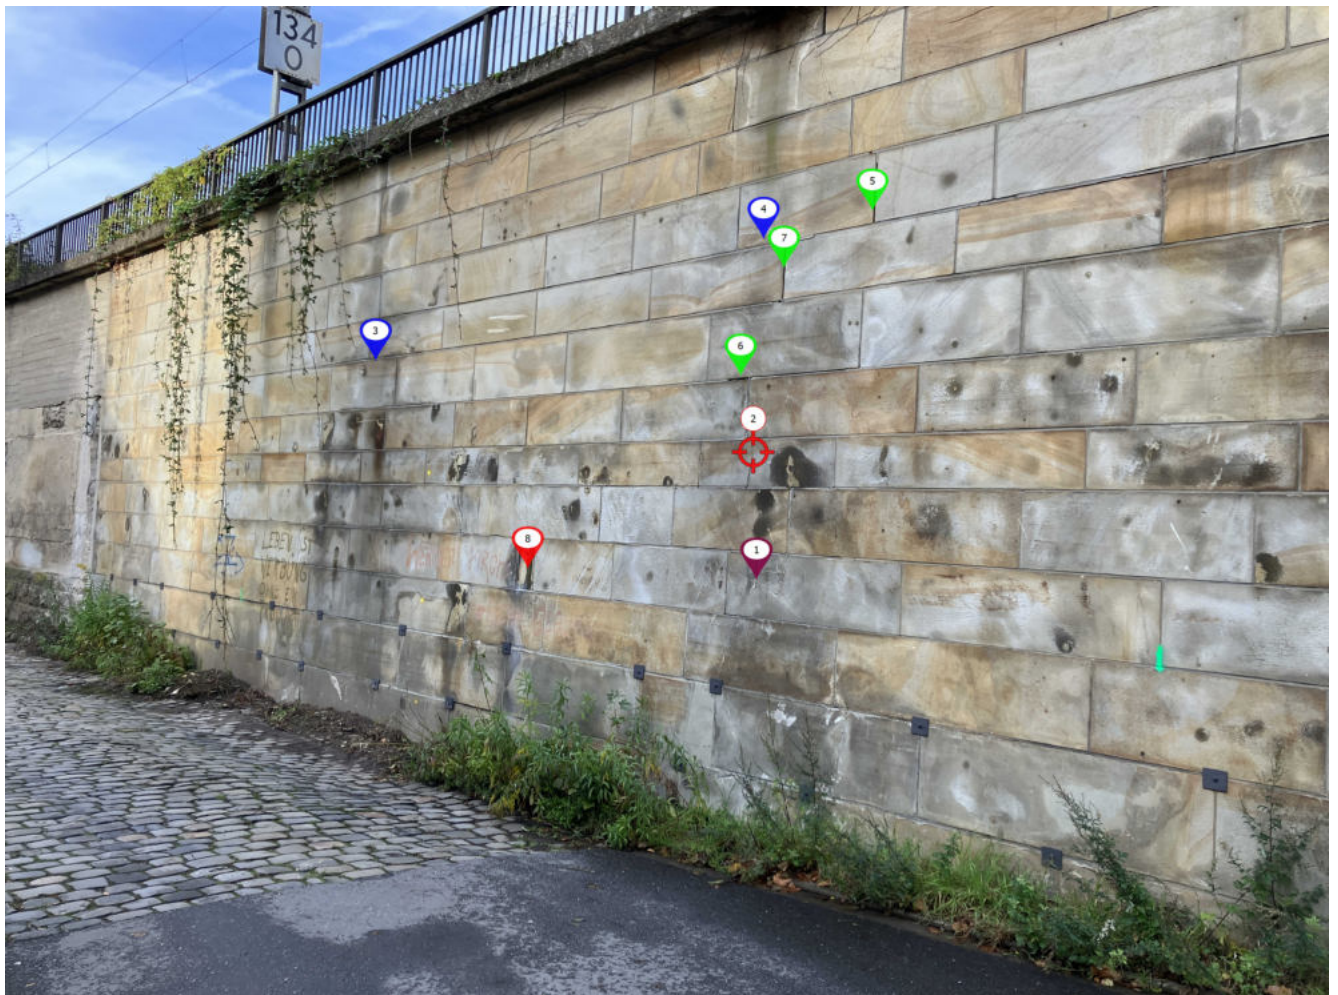
Plan: Stützwand km 133,984 – 134,000 (16,1 m)

- 1. Markierung "Bruchstelle Stein"**
- 2. Markierung "Riss im Stein"**
- 3. Markierung "Feuchtigkeit / Ablaufspuren"**
- 4. Markierung "Feuchtigkeit / Ablaufspuren"**
- 5. Markierung "Deffekte Fuge"**
- 6. Markierung "Deffekte Fuge"**
- 7. Markierung "Deffekte Fuge"**
- 8. Markierung "Steinoberfläche verwittert"**

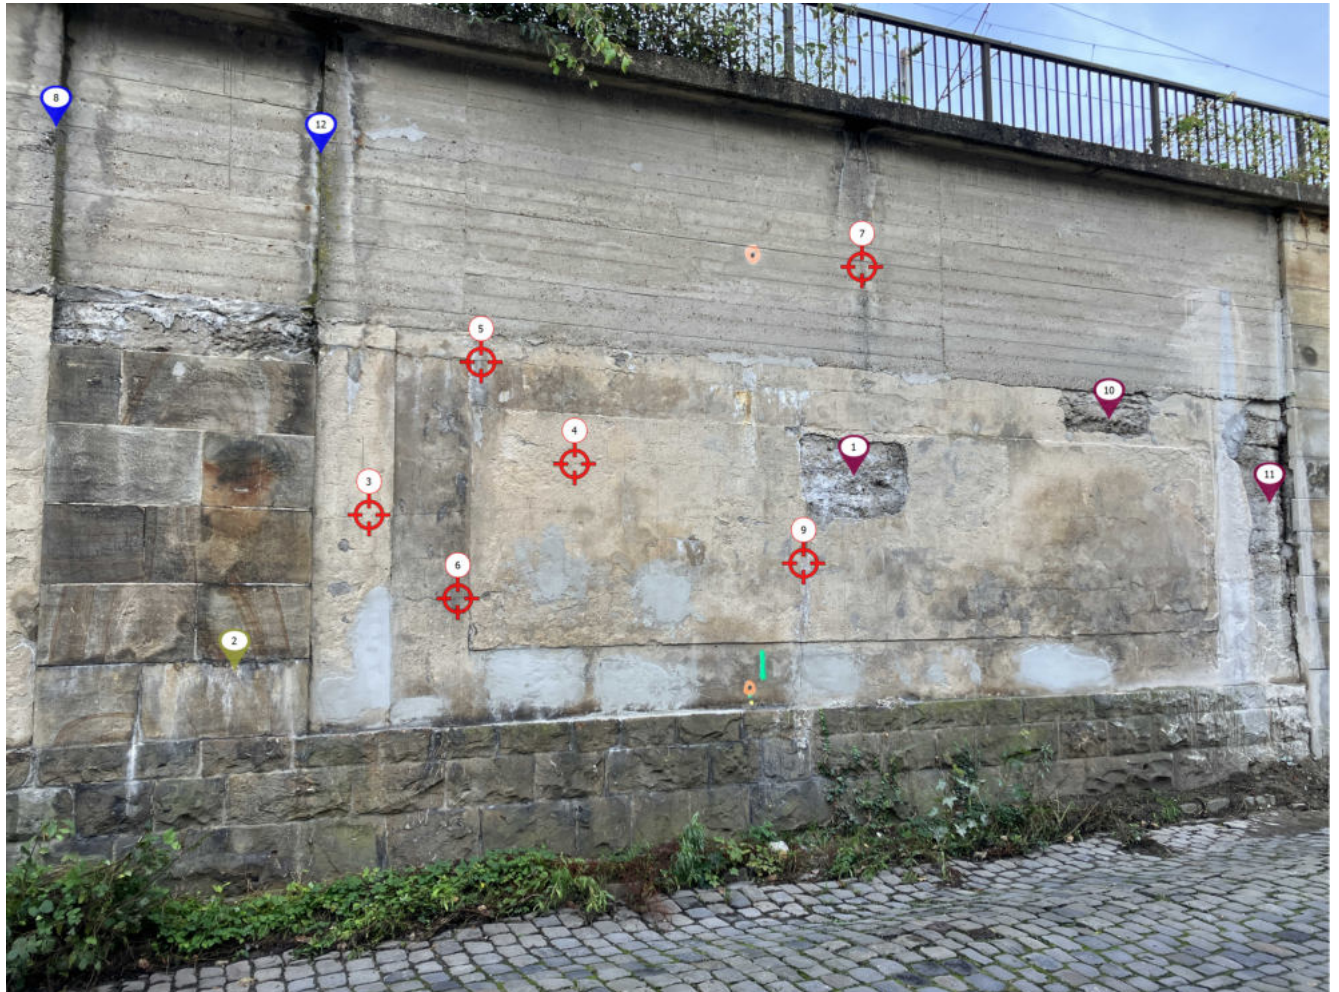
Plan: Stützwand km 134,000 – 134,010 (10,5 m)

1. Markierung "neue Markierung"
2. Markierung "Weiße Ausblühungen"
3. Markierung "Horizontaler Riss"
4. Markierung "Horizontaler Riss"
5. Markierung "Horizontaler Riss"
6. Markierung "Horizontaler Riss"
7. Markierung "Vertikaler Riss"
8. Markierung "Feuchtigkeitsspuren"
9. Markierung "Vertikaler Riss"
10. Markierung "Betonabplatzung"
11. Markierung "Betonabplatzung"
12. Markierung "Feuchtigkeitsspuren"

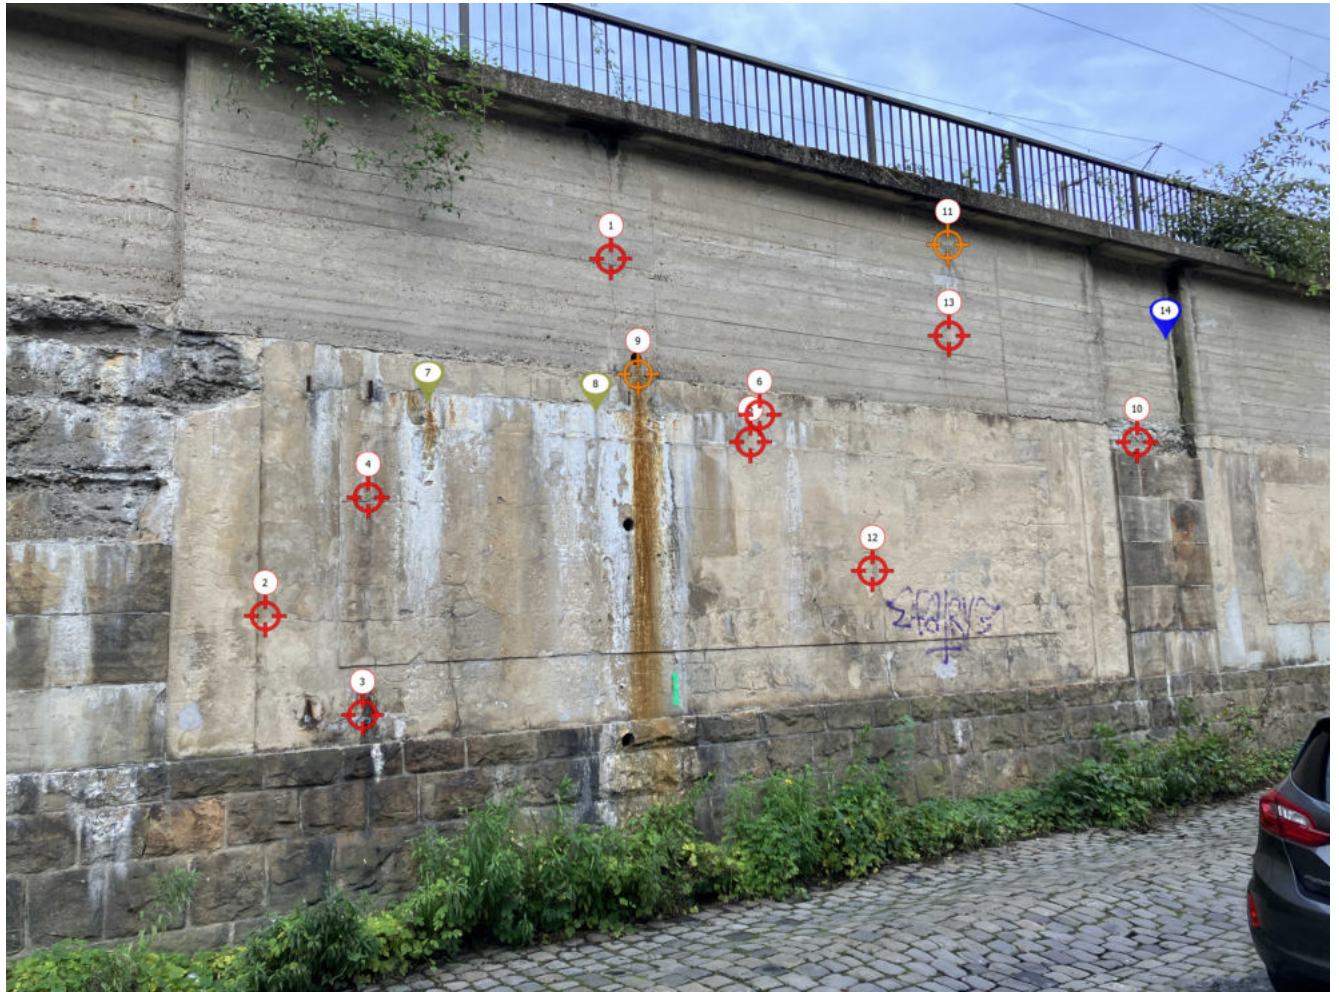
Plan: Stützwand km 134,010 – 134,021 (10,5 m)

1. Markierung "Vertikaler Riss"
2. Markierung "Horizontaler Riss"
3. Markierung "Horizontaler Riss"
4. Markierung "Horizontaler Riss"
5. Markierung "Horizontaler Riss"
6. Markierung "Horizontaler Riss"
7. Markierung "Weiße Ausblühungen"
8. Markierung "Weiße Ausblühungen"
9. Markierung "Ablaufspuren"
10. Markierung "Sandsteine ausgebruchen"
11. Markierung "Ablaufspuren"
12. Markierung "Vertikaler Riss"
13. Markierung "Vertikaler Riss"
14. Markierung "Feuchtigkeitsspuren / schwarze Färbung der Oberfläche"

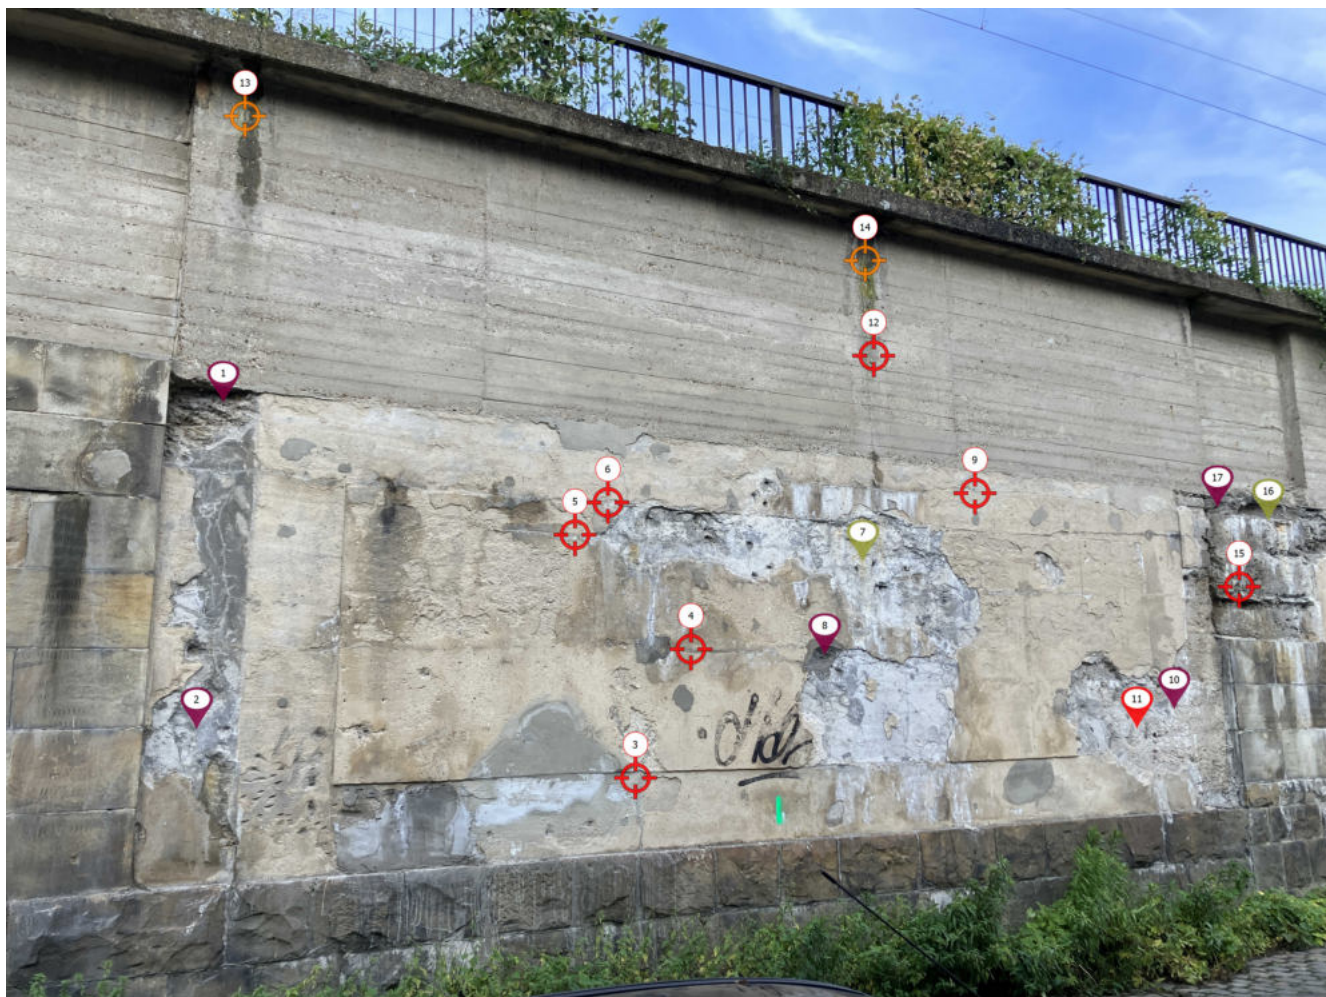
Plan: Stützwand km 134,021 – 134,031 (10,5 m)

1. Markierung "Betonabplatzung"
2. Markierung "Betonabplatzung"
3. Markierung "Vertikaler Riss"
4. Markierung "Horizontaler Riss"
5. Markierung "Horizontaler Riss"
6. Markierung "Horizontaler Riss"
7. Markierung "Weiße Ausblühungen"
8. Markierung "Flächige Beton- und Putzabplatzungen"
9. Markierung "Horizontaler Riss"
10. Markierung "Flächige Putzabplatzung"
11. Markierung "Betonoberfläche verwittert"
12. Markierung "Vertikaler Riss"
13. Markierung "Ablaufspuren"
14. Markierung "Ablaufspuren"
15. Markierung "Mehrere Sandsteine ausgebrochen"
16. Markierung "Weiße Ausblühungen"
17. Markierung "Betonabplatzung"

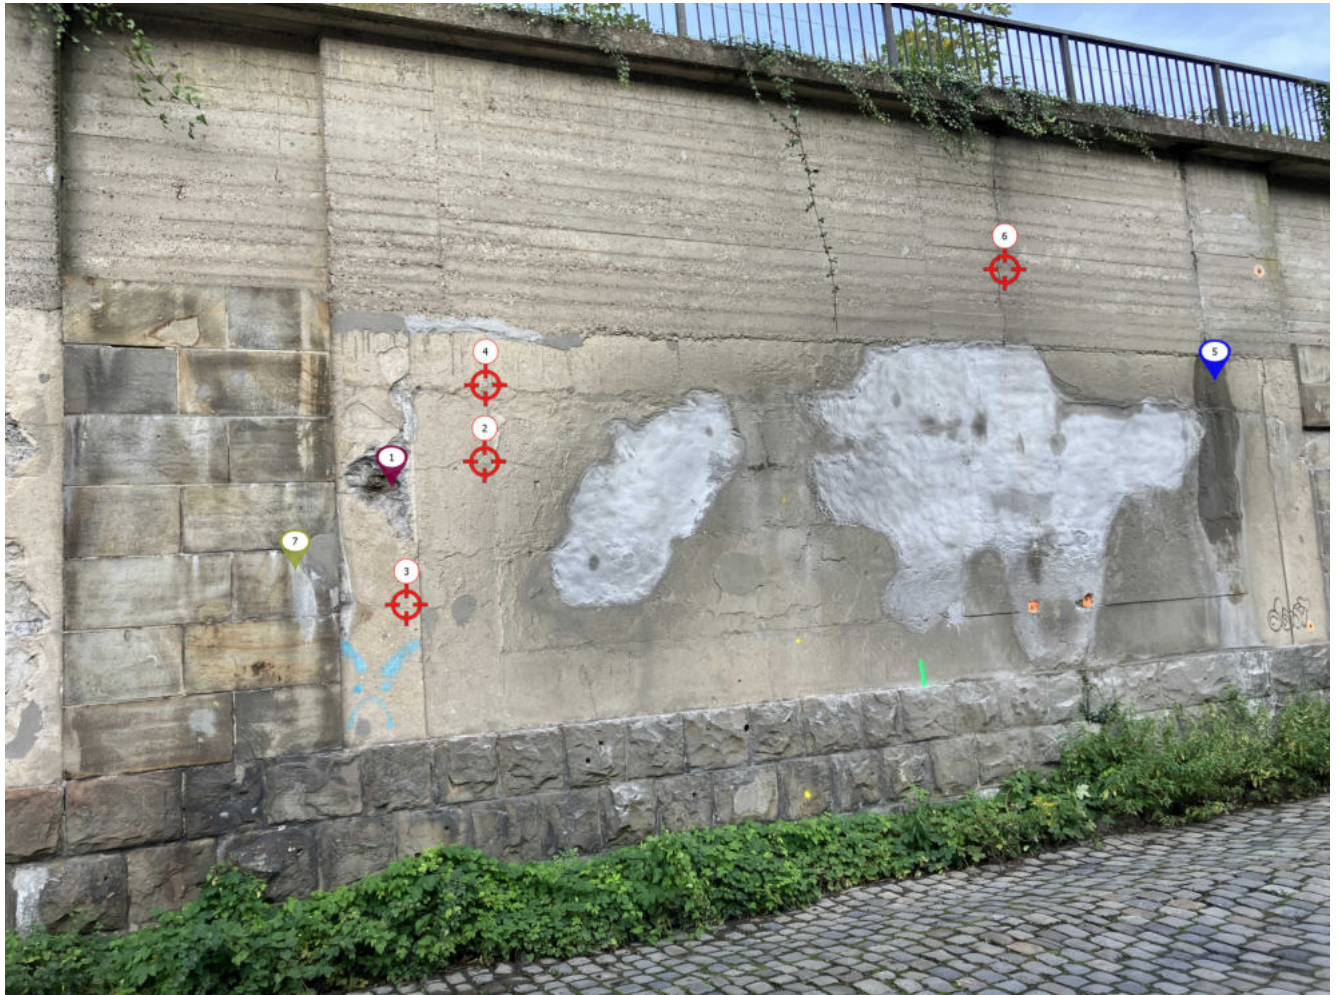
Plan: Stützwand km 134,031 – 134,042 (10,5 m)

- 1. Markierung "Betonabplatzung"**
- 2. Markierung "Horizontaler Riss"**
- 3. Markierung "Horizontaler Riss"**
- 4. Markierung "Horizontaler Riss"**
- 5. Markierung "Durchfeuchtung / Ablaufspuren"**
- 6. Markierung "Vertikaler Riss"**
- 7. Markierung "Weiße Ausblühungen"**

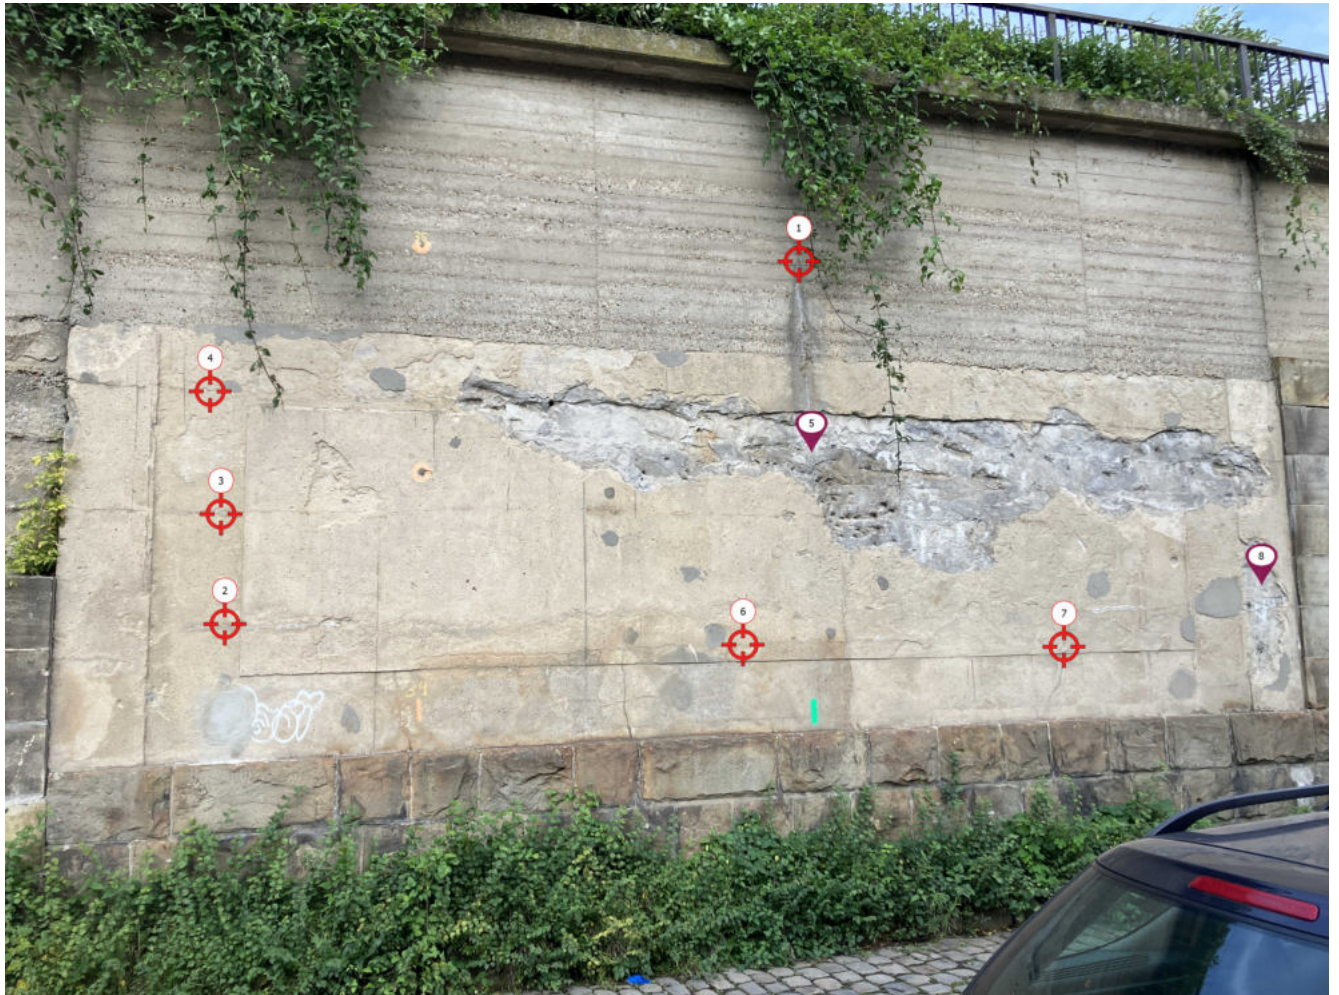
Plan: Stützwand km 134,042 – 134,052 (10,5 m)

1. Markierung "Vertikaler Riss mit weißen Ausblühungen"
2. Markierung "Horizontaler Riss"
3. Markierung "Horizontaler Riss"
4. Markierung "Horizontaler Riss"
5. Markierung "Großflächige Betonabplatzung"
6. Markierung "Horizontaler Riss"
7. Markierung "Vertikaler Riss"
8. Markierung "Großflächige Betonabplatzung"

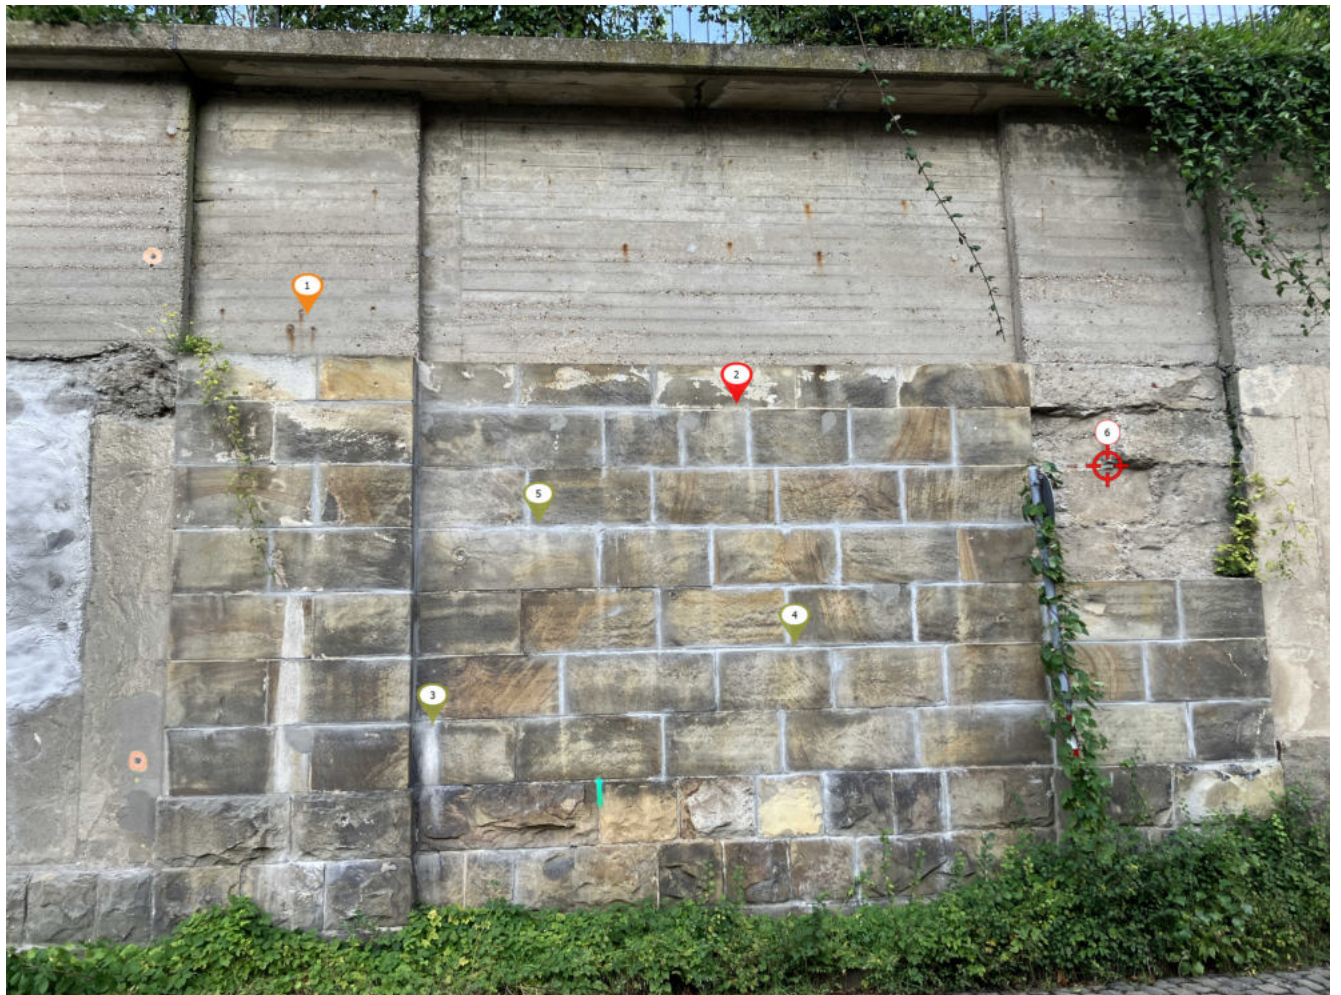
Plan: Stützwand km 134,052 – 134,058 (6,0 m)

- 1. Markierung "Rostfahnen"**
- 2. Markierung "Sandsteinoberfläche verwittert"**
- 3. Markierung "Weiße Ausblühungen"**
- 4. Markierung "Weiße Ausblühungen"**
- 5. Markierung "Weiße Ausblühungen"**
- 6. Markierung "Mehrere Sandsteine ausgebrochen"**

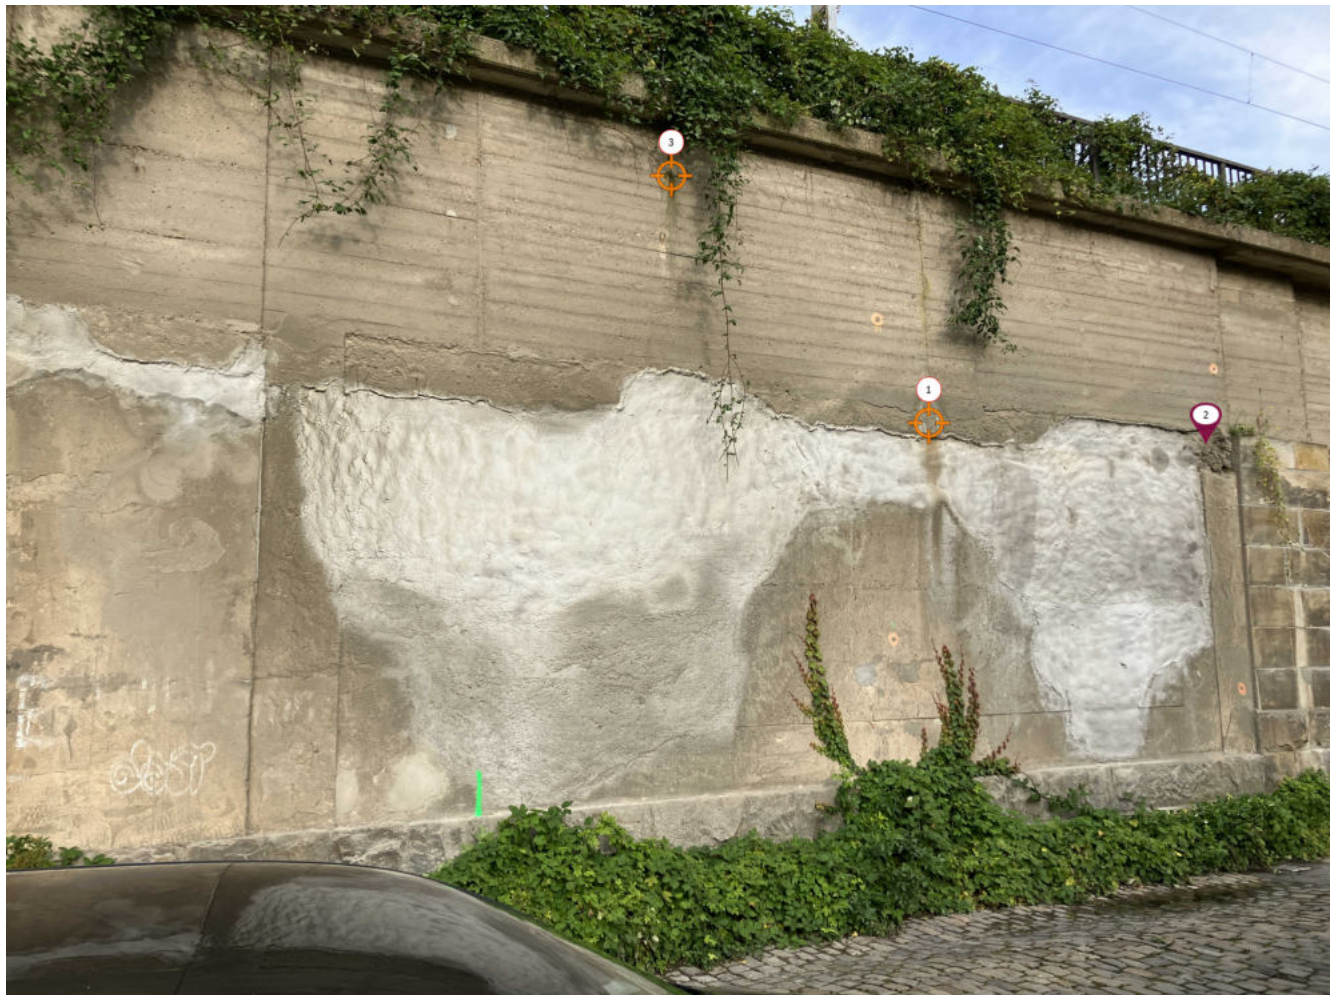
Plan: Stützwand km 134,058 – 134,069 (10.7 m)

- 1. Markierung "Ablaufspuren / schwarze Färbung der Oberfläche"**
- 2. Markierung "Betonabplatzungen"**
- 3. Markierung "Ablaufspuren / grüne Färbung der Oberfläche"**

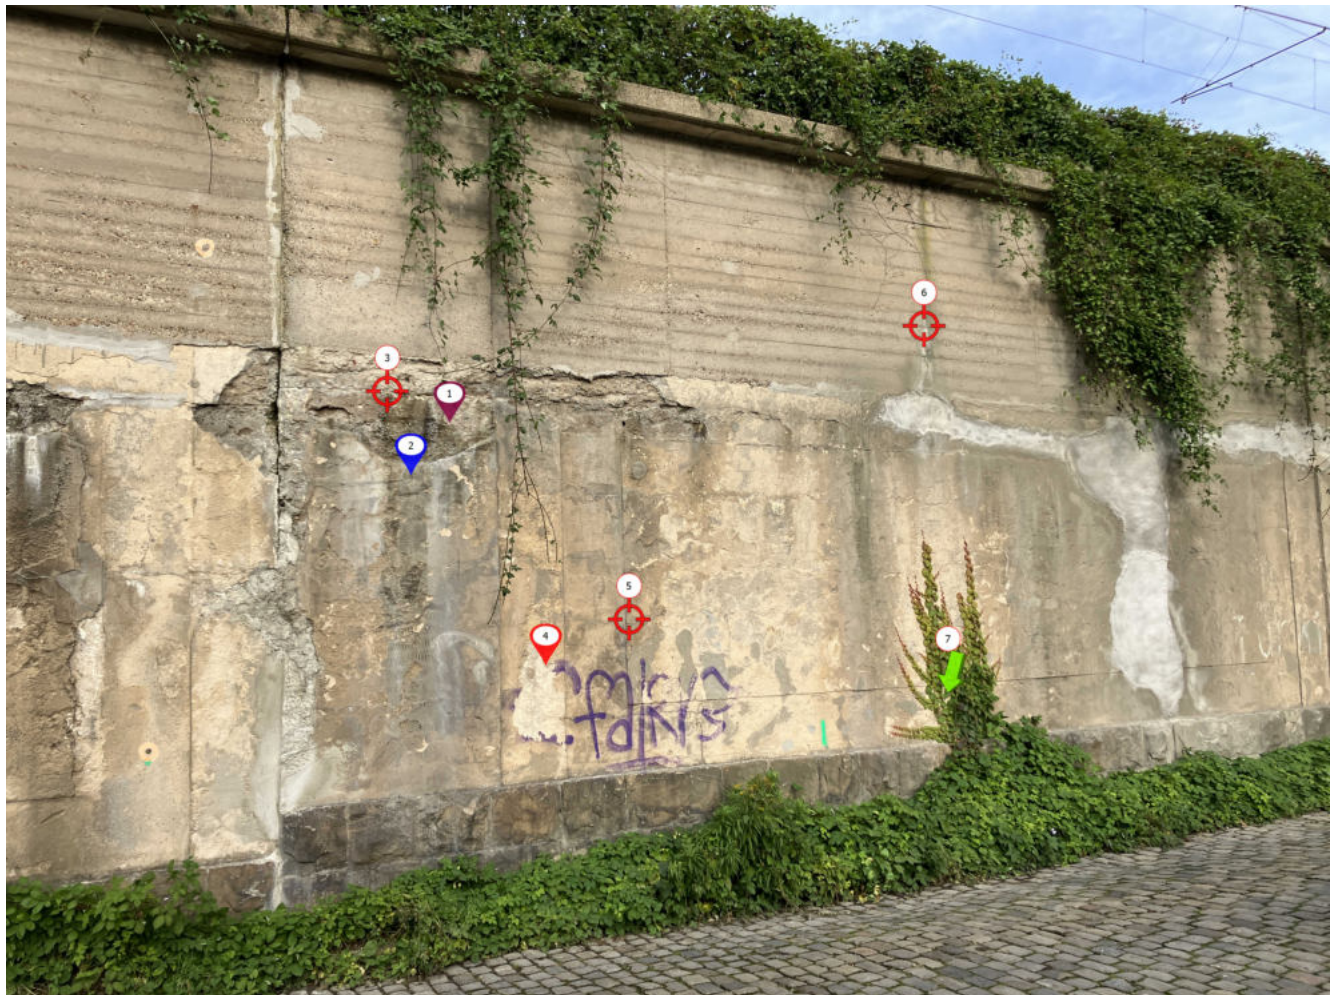
Plan: Stützwand km 134,069 – 134,080 (10,6 m)

- 1. Markierung "Putz- und Betonabplatzungen"**
- 2. Markierung "Feuchtigkeit / schwarze Färbung der Oberfläche"**
- 3. Markierung "Horizontaler Riss"**
- 4. Markierung "Verwitterung der Oberfläche"**
- 5. Markierung "Horizontaler Riss"**
- 6. Markierung "Vertikaler Riss"**
- 7. Markierung "Grüner Bewuchs"**

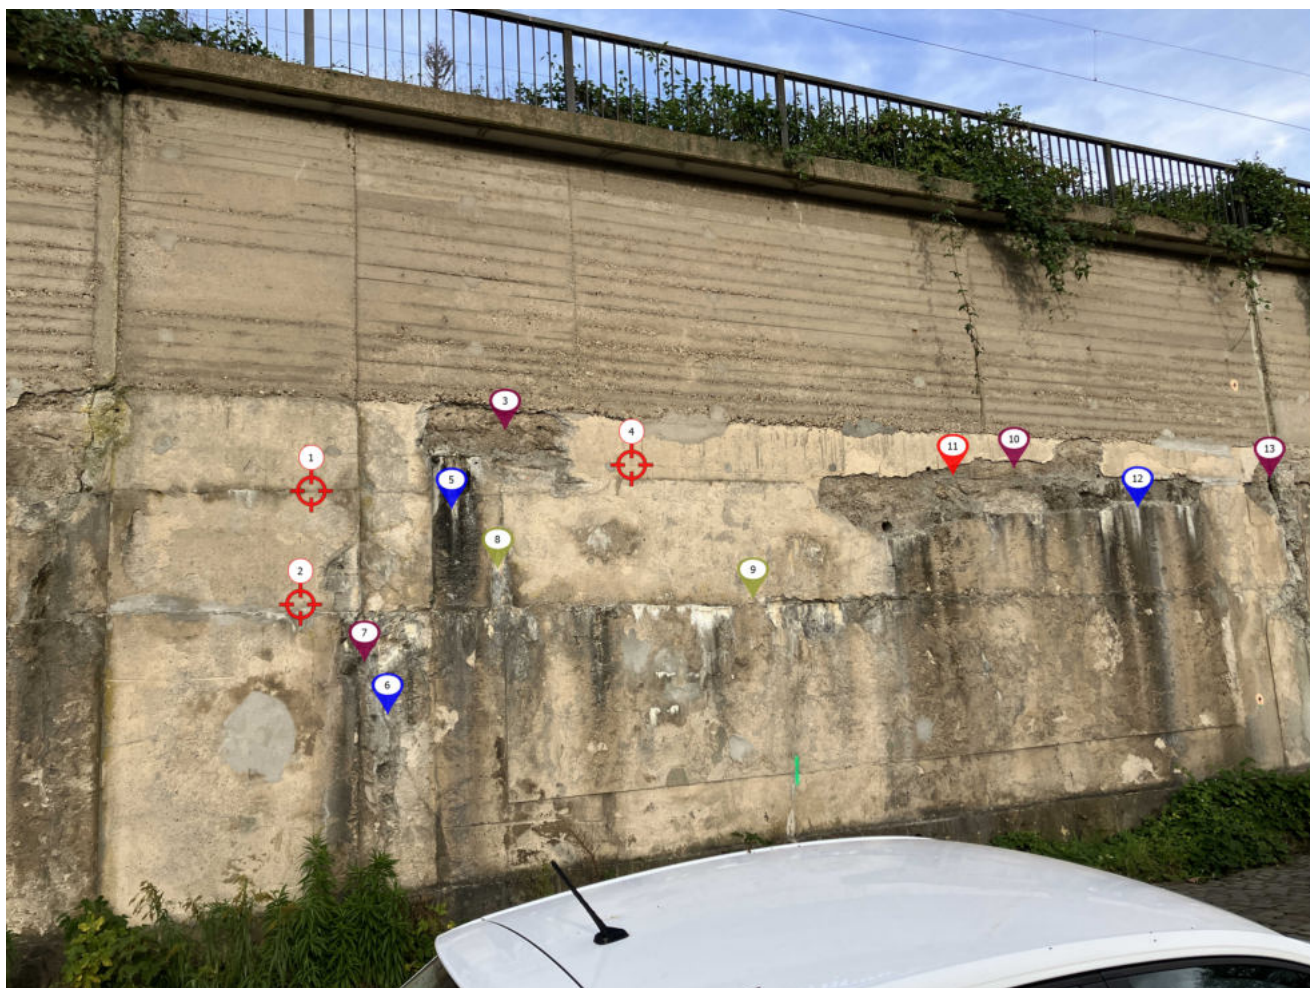
Plan: Stützwand km 134,080 – 134,091 (11,0 m)

1. Markierung "Horizontaler Riss"
2. Markierung "Horizontaler Riss mit Ausblühungen"
3. Markierung "Betonabplatzung"
4. Markierung "Horizontaler Riss"
5. Markierung "Feuchtigkeit / Schwarze Färbung der Oberfläche"
6. Markierung "Feuchtigkeit / Schwarze Färbung der Oberfläche"
7. Markierung "Betonabplatzung"
8. Markierung "Weiße Ausblühungen"
9. Markierung "Weiße Ausblühungen"
10. Markierung "Abplatzung der Putzschicht"
11. Markierung "Betonoberfläche stark verwittert"
12. Markierung "Feuchtigkeit / Schwarze Färbung der Oberfläche"
13. Markierung "Beton- und Putzabplatzung"

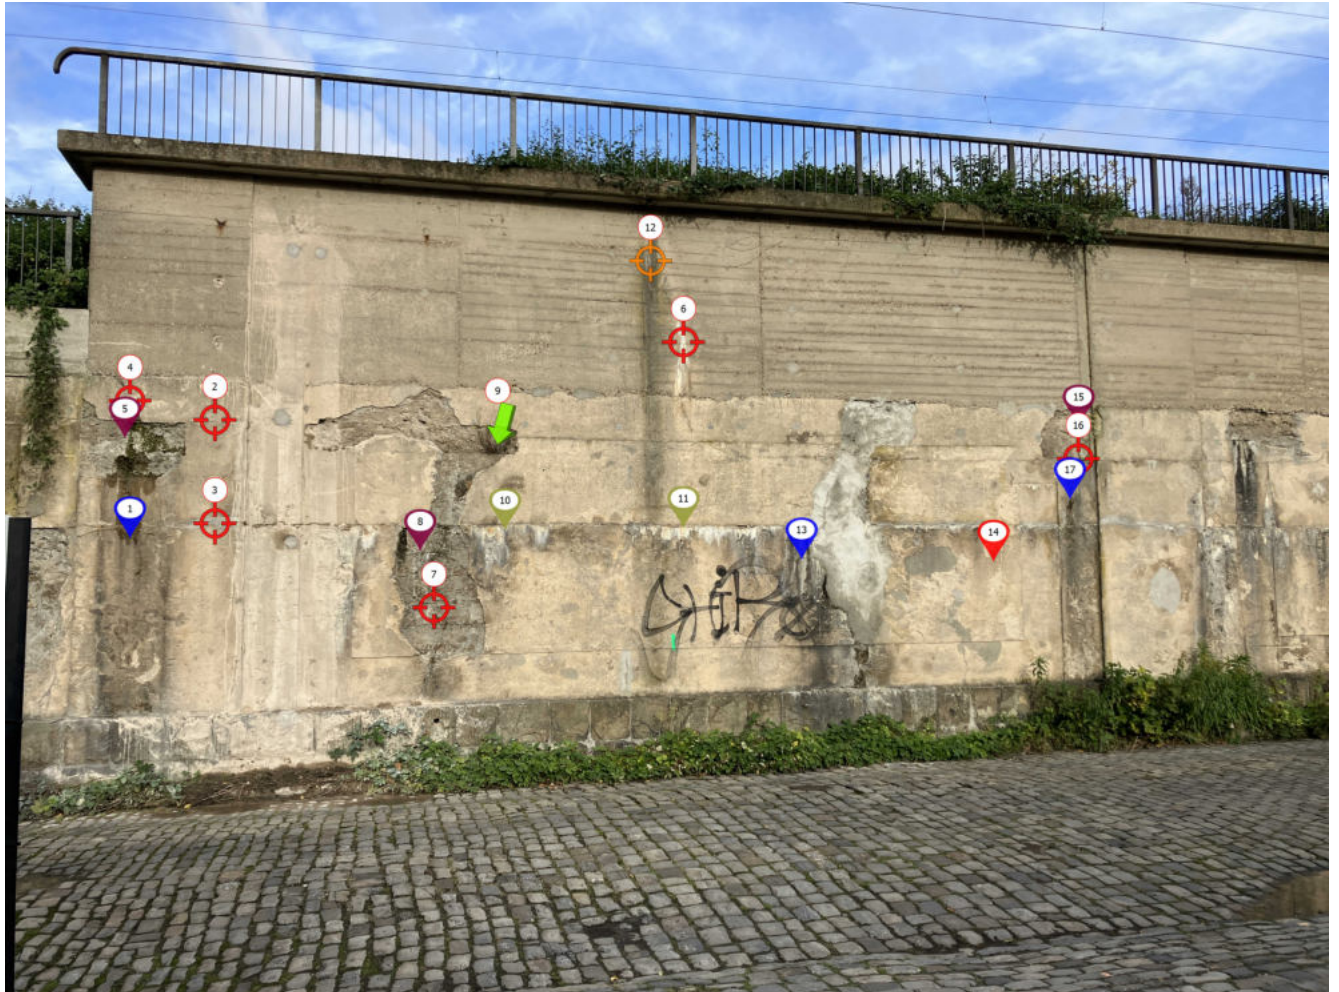
Plan: Stützwand km 134,091 – 134,102 (11,0 m)

1. Markierung "Feuchtigkeitsspuren"
2. Markierung "Horizontaler Riss"
3. Markierung "Horizontaler Riss"
4. Markierung "Vertikaler Riss"
5. Markierung "Betonabplatzung"
6. Markierung "Vertikaler Riss"
7. Markierung "Vertikaler Riss"
8. Markierung "Flächige Abplatzung der Putzschicht"
9. Markierung "Grüner Bewuchs"
10. Markierung "Weiße Ausblühungen"
11. Markierung "Weiße Ausblühungen"
12. Markierung "Ablaufspuren"
13. Markierung "Feuchtigkeit / Schwarze Färbung der Oberfläche"
14. Markierung "Verwitterung der Oberfläche"
15. Markierung "Betonabplatzung"
16. Markierung "Vertikaler Riss"
17. Markierung "Feuchtigkeit / Schwarze Färbung der Oberfläche"

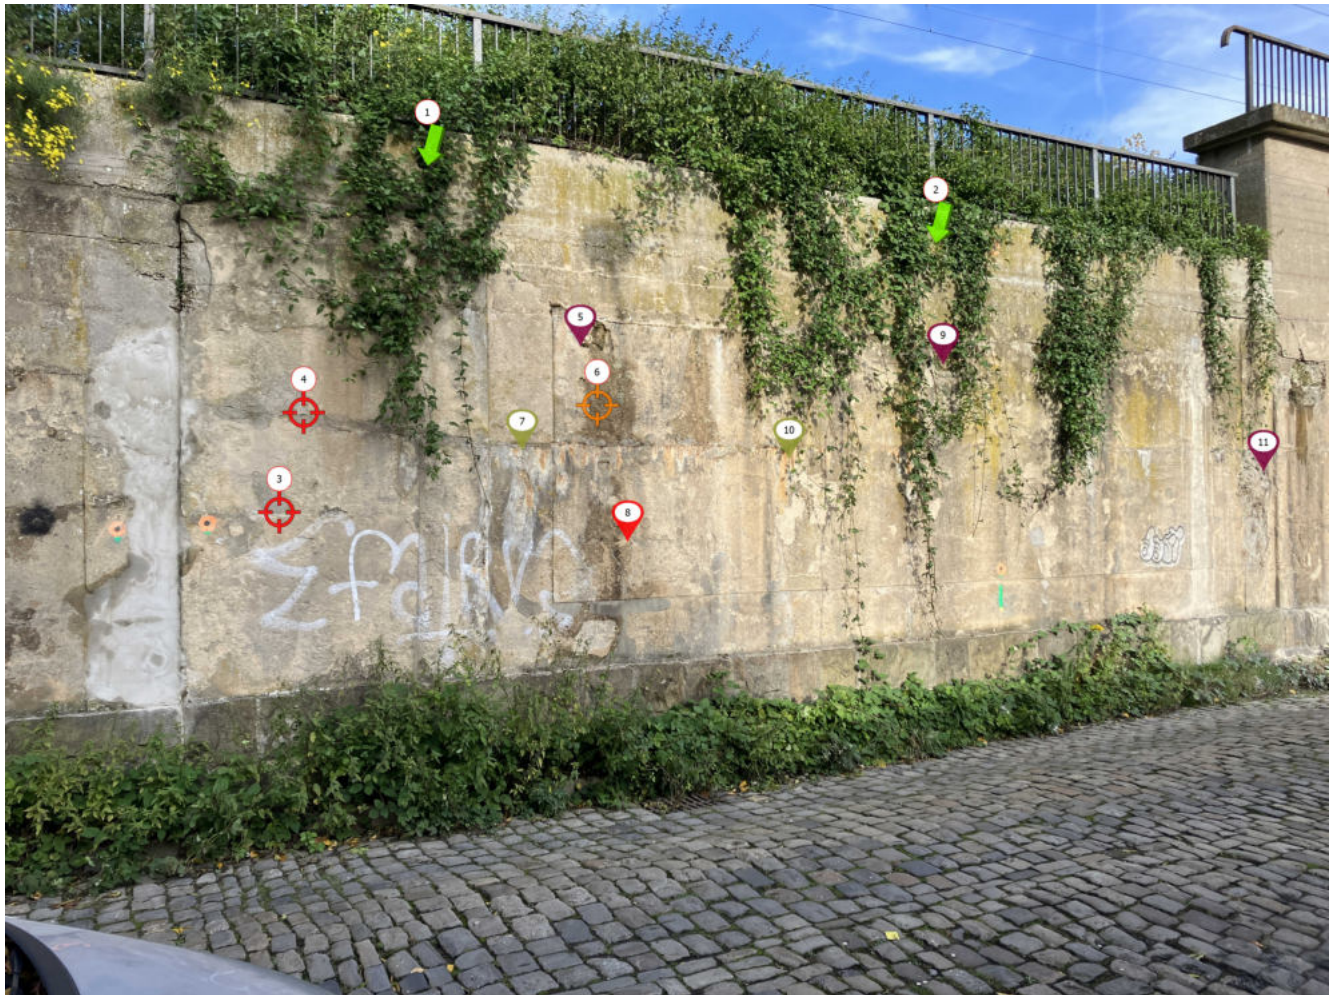
Plan: Stützwand km 134,102 – 134,113 (10,8 m)

1. Markierung "Grüner Bewuchs"
2. Markierung "Grüner Bewuchs"
3. Markierung "Horizontaler Riss"
4. Markierung "Horizontaler Riss"
5. Markierung "Betonabplatzung"
6. Markierung "Ablaufspuren"
7. Markierung "Weiße Ausblühungen"
8. Markierung "Verwitterung der Oberfläche"
9. Markierung "Betonabplatzung"
10. Markierung "Weiße Ausblühungen"
11. Markierung "Betonabplatzung"

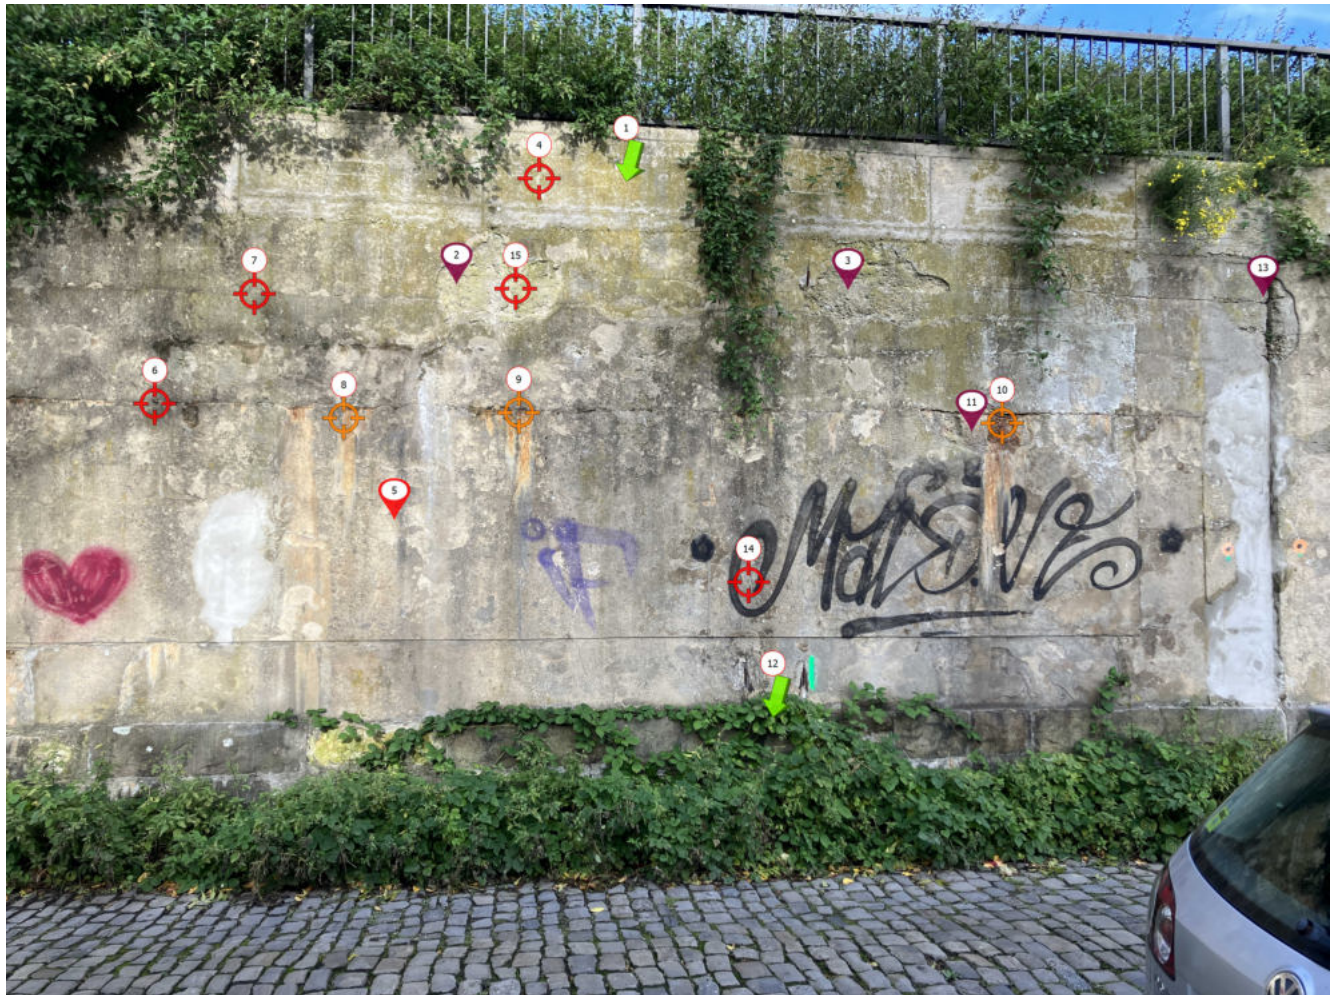
Plan: Stützwand km 134,113 – 134,121 (10,8 m)

1. Markierung "Mikrobieller Bewuchs"
2. Markierung "Betonabplatzung"
3. Markierung "Abplatzung der Putzschicht"
4. Markierung "Vertikaler Riss"
5. Markierung "Verwitterung der Oberfläche"
6. Markierung "Horizontaler Riss"
7. Markierung "Horizontaler Riss"
8. Markierung "Ablaufspuren"
9. Markierung "Ablaufspuren"
10. Markierung "Ablaufspuren"
11. Markierung "Betonabplatzung"
12. Markierung "Grüner Bewuchs"
13. Markierung "Betonabplatzung"
14. Markierung "Vertikaler Riss"
15. Markierung "Vertikaler Riss"

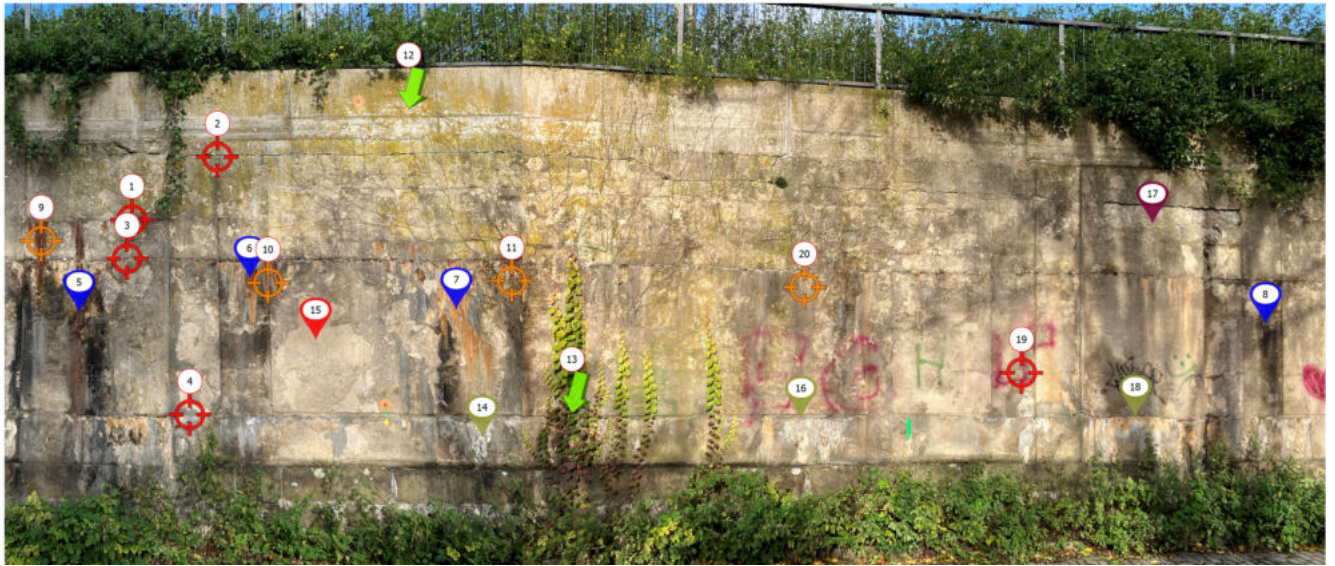
Plan: Stützwand km 134,121 - 134.132 (10,8 m)

1. Markierung "Horizontaler Riss"
2. Markierung "Horizontaler Riss"
3. Markierung "Horizontaler Riss"
4. Markierung "Horizontaler Riss"
5. Markierung "Feuchtigkeitsspuren"
6. Markierung "Feuchtigkeitsspuren"
7. Markierung "Feuchtigkeitsspuren"
8. Markierung "Feuchtigkeitsspuren"
9. Markierung "Ablaufspuren"
10. Markierung "Ablaufspuren"
11. Markierung "Ablaufspuren"
12. Markierung "Mikrobieller Bewuchs"
13. Markierung "Grüner Bewuchs"
14. Markierung "Weiße Ausblühungen"
15. Markierung "Verwitterung der Oberfläche"
16. Markierung "Weiße Ausblühungen"
17. Markierung "Abplatzung der Putzschicht"
18. Markierung "Weiße Ausblühungen"
19. Markierung "Horizontaler Riss"
20. Markierung "Ablaufspuren"

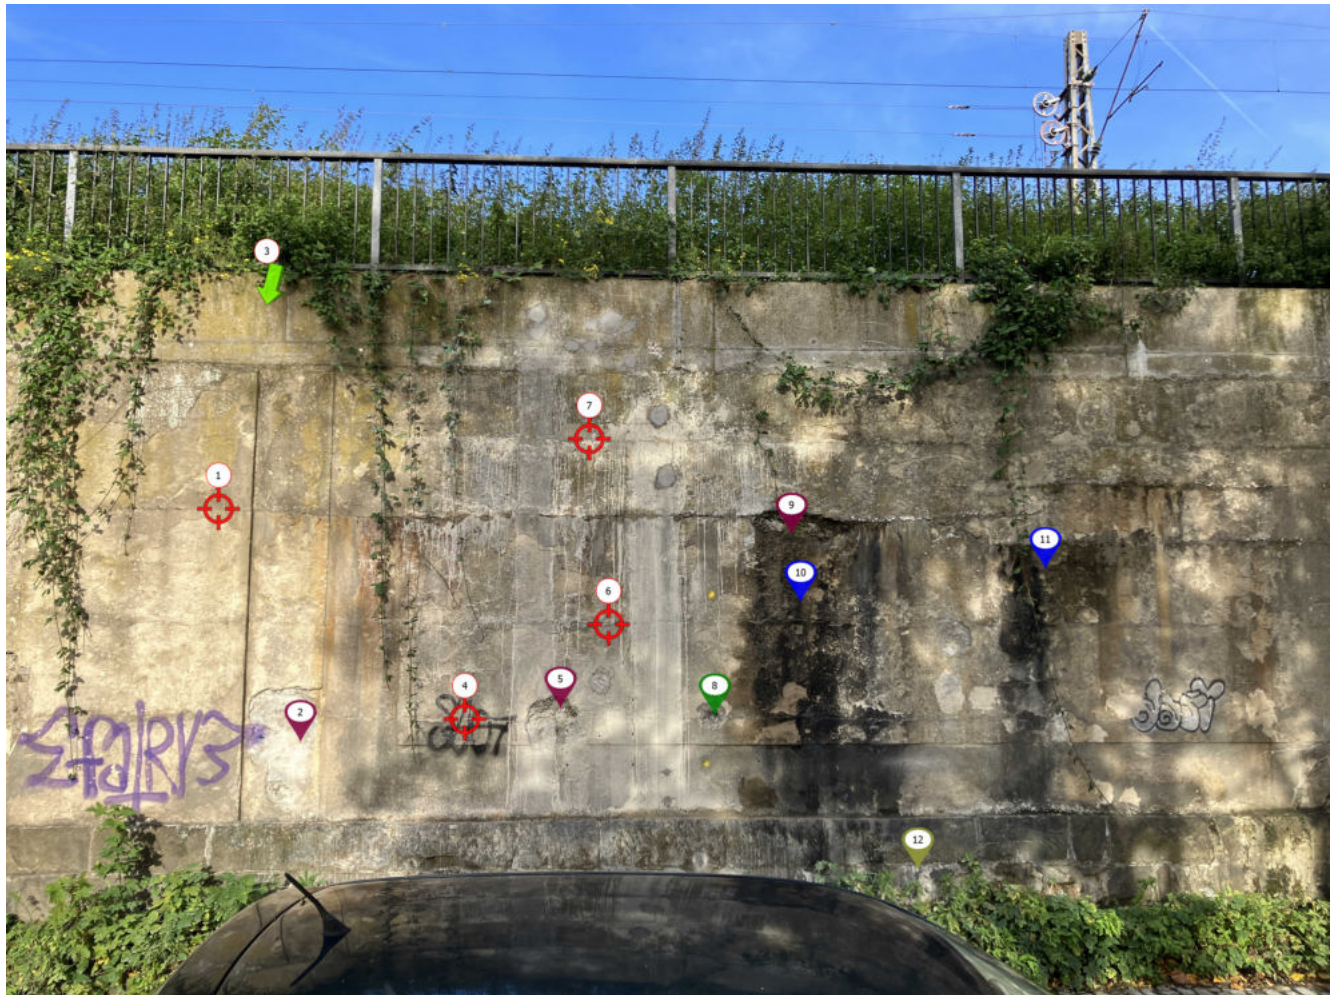
Plan: Stützwand km 134,132 – 134,143 (10,8 m)

1. Markierung "Horizontaler Riss"
2. Markierung "Abplatzung der Putzschicht"
3. Markierung "Mikrobieller Bewuchs"
4. Markierung "Horizontaler Riss"
5. Markierung "Betonabplatzung"
6. Markierung "Horizontaler Riss"
7. Markierung "Horizontaler Riss"
8. Markierung "Hohllage / Betonabplatzung"
9. Markierung "Betonabplatzung"
10. Markierung "Durchfeuchtung"
11. Markierung "Durchfeuchtung"
12. Markierung "Weiße Ausblühungen"

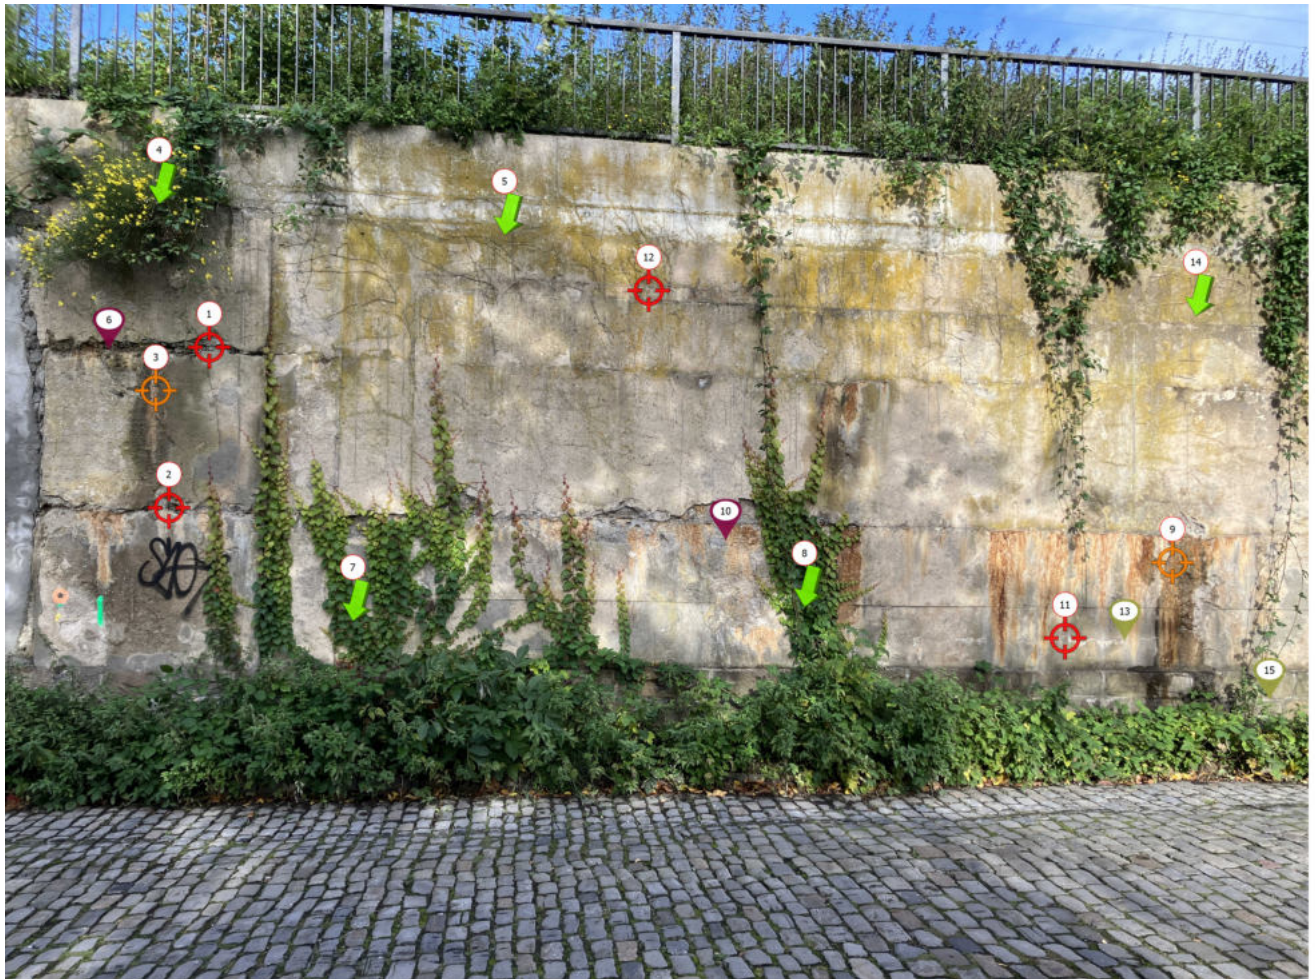
Plan: Stützwand km 134,143 – 134,154 (11,0 m)

1. Markierung "Horizontaler Riss"
2. Markierung "Horizontaler Riss"
3. Markierung "Ablauf- und Feuchtigkeitsspuren"
4. Markierung "Grüner Bewuchs"
5. Markierung "Mikrobieller Bewuchs"
6. Markierung "neue Markierung"
7. Markierung "Grüner Bewuchs"
8. Markierung "Grüner Bewuchs"
9. Markierung "Ablauf- und Feuchtigkeitsspuren"
10. Markierung "Abplatzung der Putzschicht"
11. Markierung "Horizontaler Riss"
12. Markierung "Horizontaler Riss"
13. Markierung "Weiße Ausblühungen"
14. Markierung "Mikrobieller Bewuchs"
15. Markierung "Weiße Ausblühungen"
