# Schadenskartierung

P2407128-01 Ern. SW Turnerstraße

Michel Nauom M.Sc.

04.11.2024

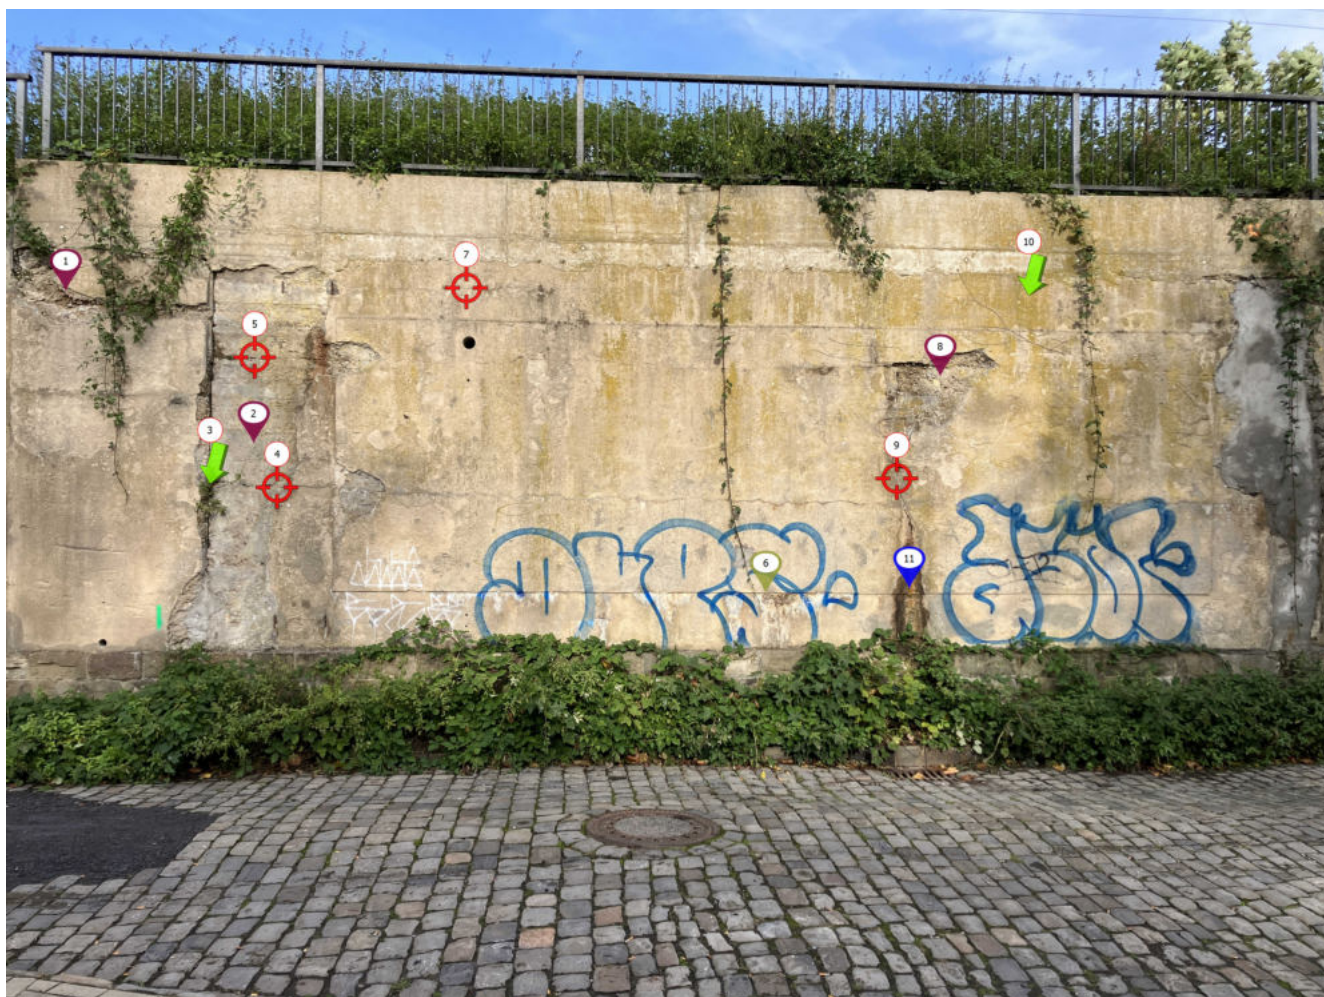
Plan: Stützwand km 134,154 – 134,165 (11,0 m)

- 1. Markierung "Betonabplatzung"**
- 2. Markierung "Flächige Abplatzung der Putzschicht"**
- 3. Markierung "Grüner Bewuchs"**
- 4. Markierung "Horizontaler Riss"**
- 5. Markierung "Horizontaler Riss"**
- 6. Markierung "Weiße Ausblühungen"**
- 7. Markierung "Horizontaler Riss"**
- 8. Markierung "Abplatzung am Rissufer"**
- 9. Markierung "Vertikaler Riss"**
- 10. Markierung "Mikrobieller Bewuchs"**
- 11. Markierung "Feuchtigkeitsspuren"**

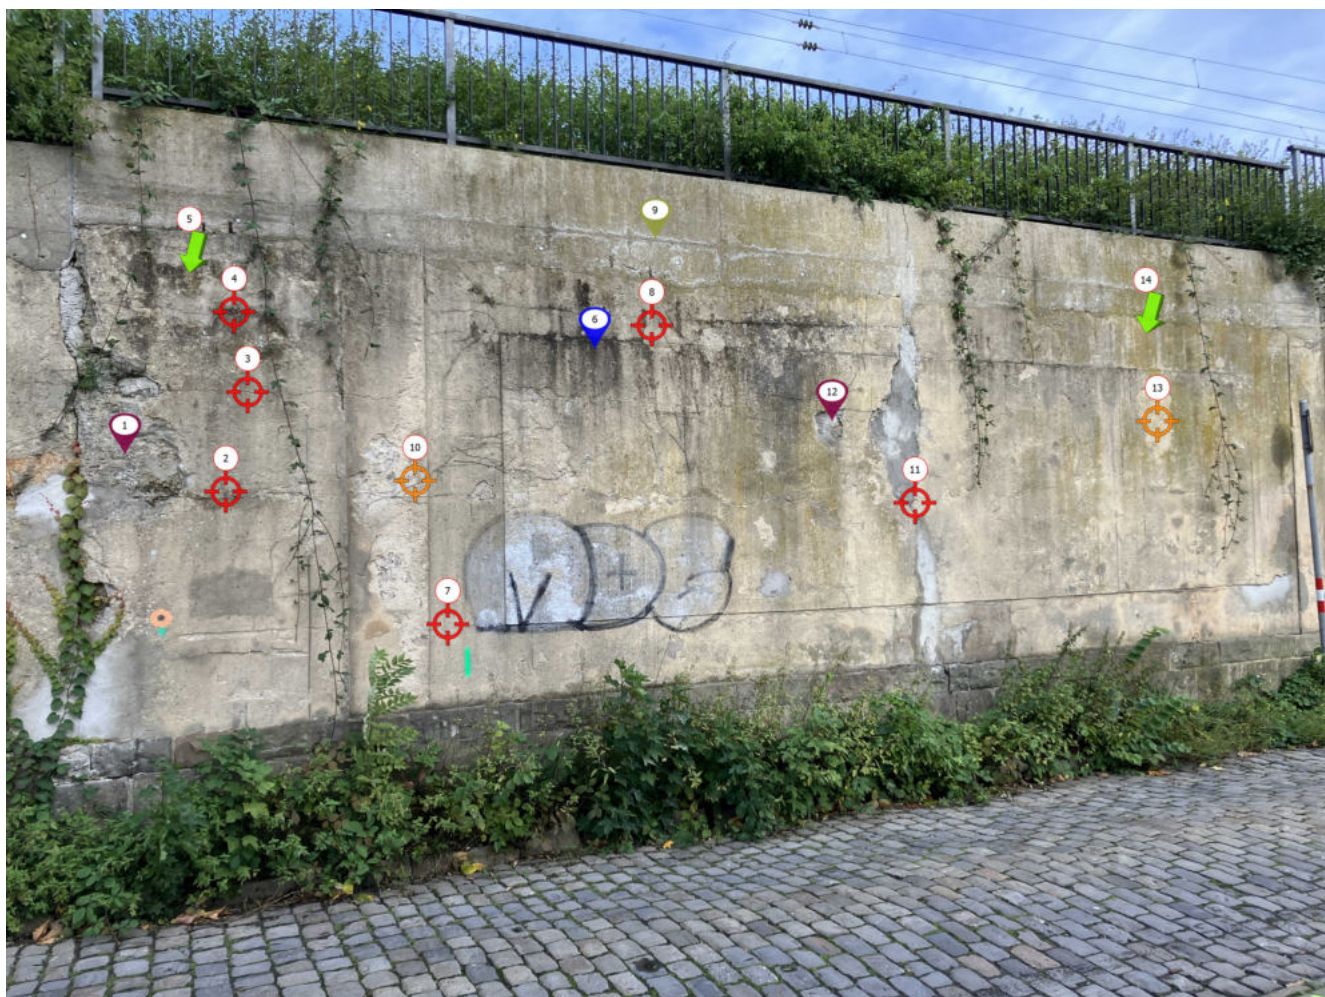
Plan: Stützwand km 134,165 – 134,176 (11,0 m)

1. Markierung "Betonabplatzung"
2. Markierung "Horizontaler Riss"
3. Markierung "Horizontaler Riss"
4. Markierung "Horizontaler Riss"
5. Markierung "Mikrobieller Bewuchs"
6. Markierung "Feuchtigkeitsspuren"
7. Markierung "Horizontaler Riss"
8. Markierung "Horizontaler Riss"
9. Markierung "Weiße Aussinterungen"
10. Markierung "Oberfläche verwittert"
11. Markierung "Vertikaler Riss"
12. Markierung "Abplatzung der Putzschicht"
13. Markierung "Oberfläche verwittert"
14. Markierung "Mikrobieller Bewuchs"

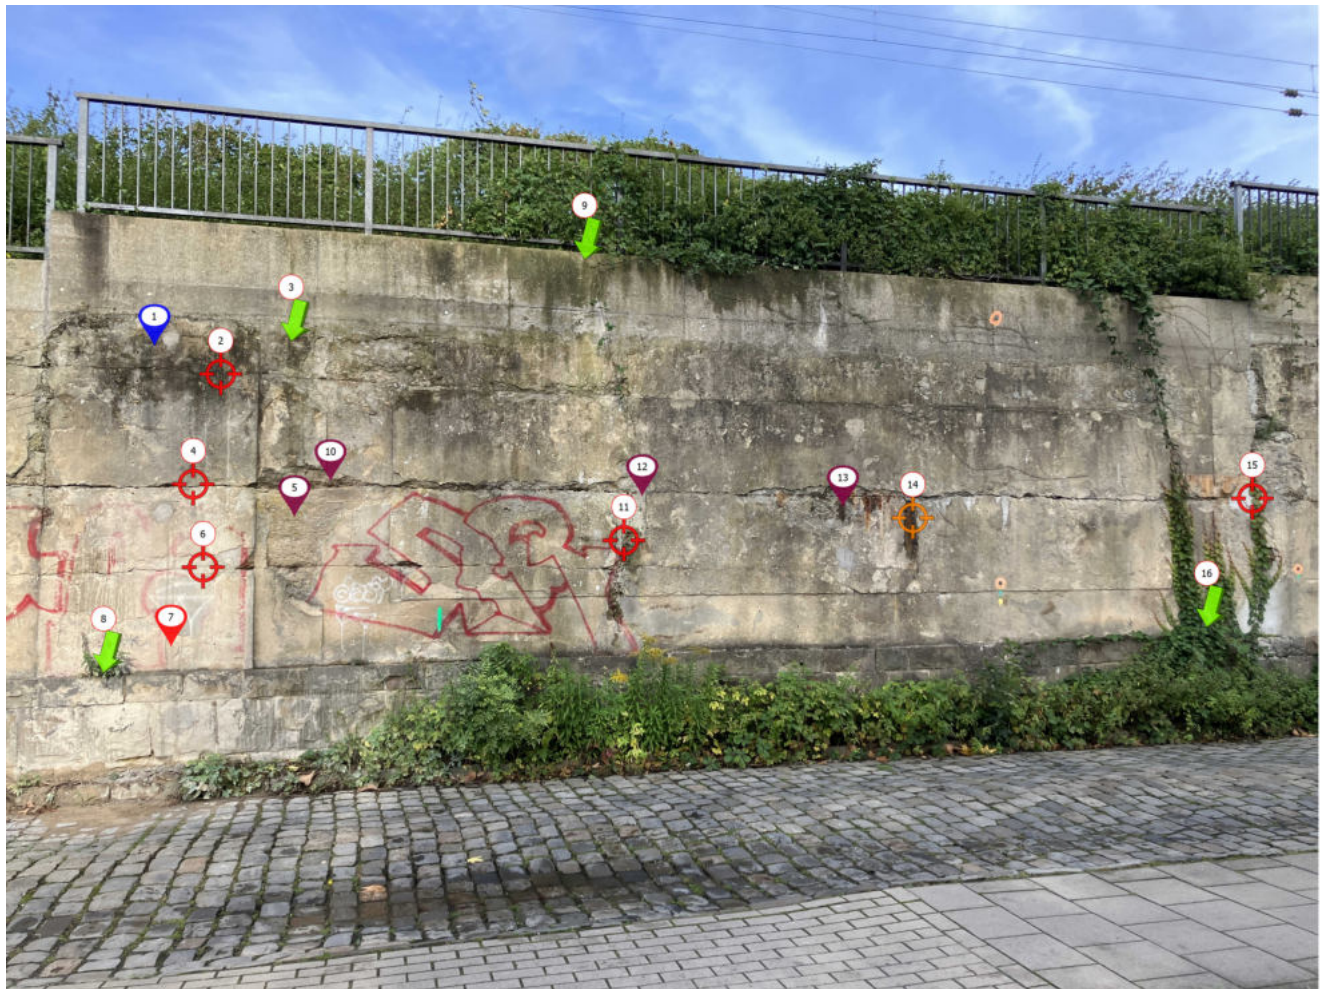
Plan: Stützwand km 134,176 – 134,187 (10,9 m)

1. Markierung "Feuchtigkeitsspuren"
2. Markierung "Horizontaler Riss"
3. Markierung "Mikrobieller Bewuchs"
4. Markierung "Horizontaler Riss"
5. Markierung "Abplatzung der Putzbeschichtung"
6. Markierung "Horizontaler Riss"
7. Markierung "Oberfläche Verwittert / Abplatzung der Putzoberfläche"
8. Markierung "Grüner Bewuchs"
9. Markierung "Mikrobieller Bewuchs"
10. Markierung "Betonabplatzung"
11. Markierung "Vertikaler Riss"
12. Markierung "Betonabplatzung"
13. Markierung "Abplatzung der Putzbeschichtung"
14. Markierung "Ablaufspuren / Feuchtigkeitsspuren"
15. Markierung "Vertikaler Riss"
16. Markierung "Grüner Bewuchs"

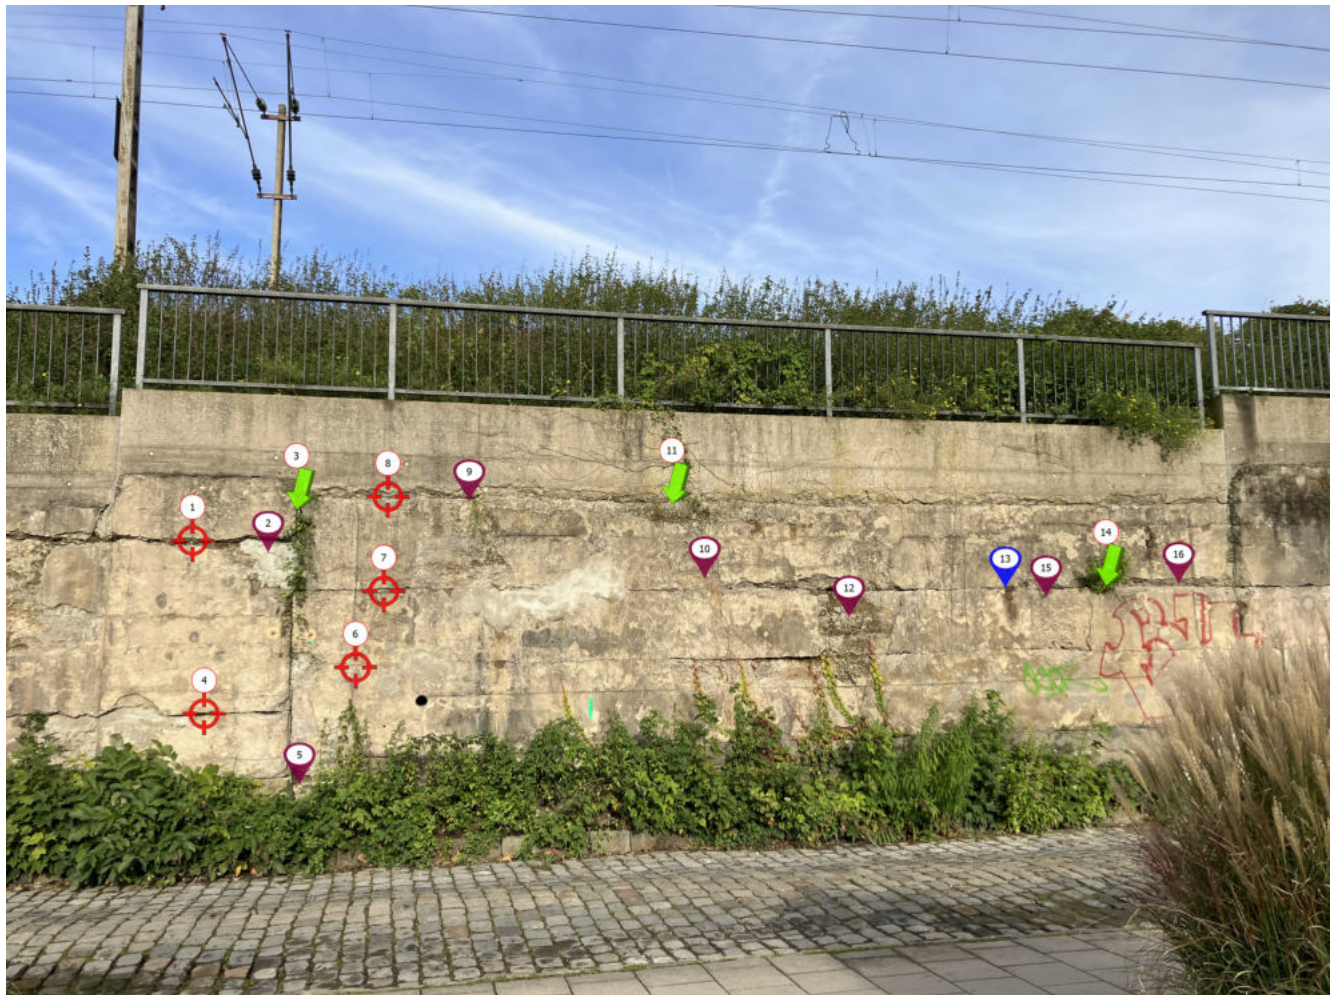
Plan: Stützwand km 134,187 – 134,198 (10,9 m)

1. Markierung "Horizontaler Riss"
2. Markierung "Betonabplatzung"
3. Markierung "Grüner Bewuchs"
4. Markierung "Horizontaler Riss"
5. Markierung "Betonabplatzung"
6. Markierung "Horizontaler Riss"
7. Markierung "Horizontaler Riss"
8. Markierung "Horizontaler Riss"
9. Markierung "Betonabplatzung"
10. Markierung "Betonabplatzung"
11. Markierung "Grüner Bewuchs"
12. Markierung "Betonabplatzung"
13. Markierung "Feuchtigkeitsspuren"
14. Markierung "Grüner Bewuchs"
15. Markierung "Betonabplatzung"
16. Markierung "Betonabplatzung"

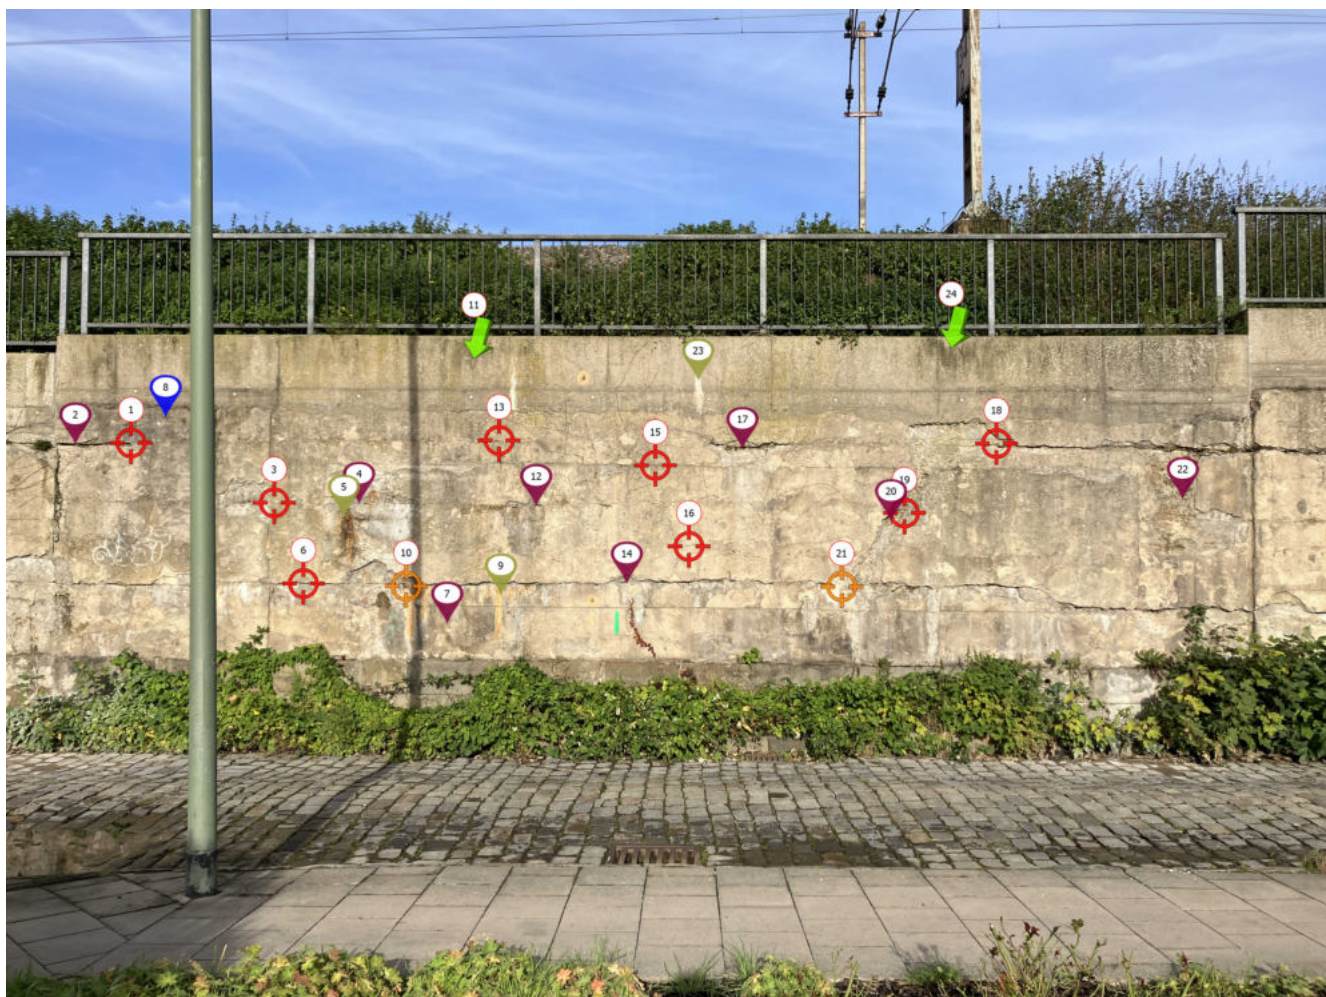
Plan: Stützwand km 134,198 – 134,209 (10,8 m)

1. Markierung "Horizontaler Riss"
2. Markierung "Betonabplatzung"
3. Markierung "Horizontaler Riss"
4. Markierung "Betonabplatzung"
5. Markierung "Weiße Ausblühungen"
6. Markierung "Horizontaler Riss"
7. Markierung "Abplatzung der Putzschicht"
8. Markierung "Feuchtigkeitsspuren"
9. Markierung "Weiße Ausblühungen"
10. Markierung "Ablaufspuren"
11. Markierung "Mikrobieller Bewuchs"
12. Markierung "Abplatzung der Putzschicht"
13. Markierung "Horizontaler Riss"
14. Markierung "Abplatzung am Rissufer"
15. Markierung "Horizontaler Riss"
16. Markierung "Horizontaler Riss"
17. Markierung "Betonabplatzung"
18. Markierung "Horizontaler Riss"
19. Markierung "diagonaler Riss"
20. Markierung "Betonabplatzung am Rissufer"
21. Markierung "Ablaufspuren"
22. Markierung "Betonabplatzung"
23. Markierung "Weiße Ausblühungen"
24. Markierung "Mikrobieller Bewuchs"

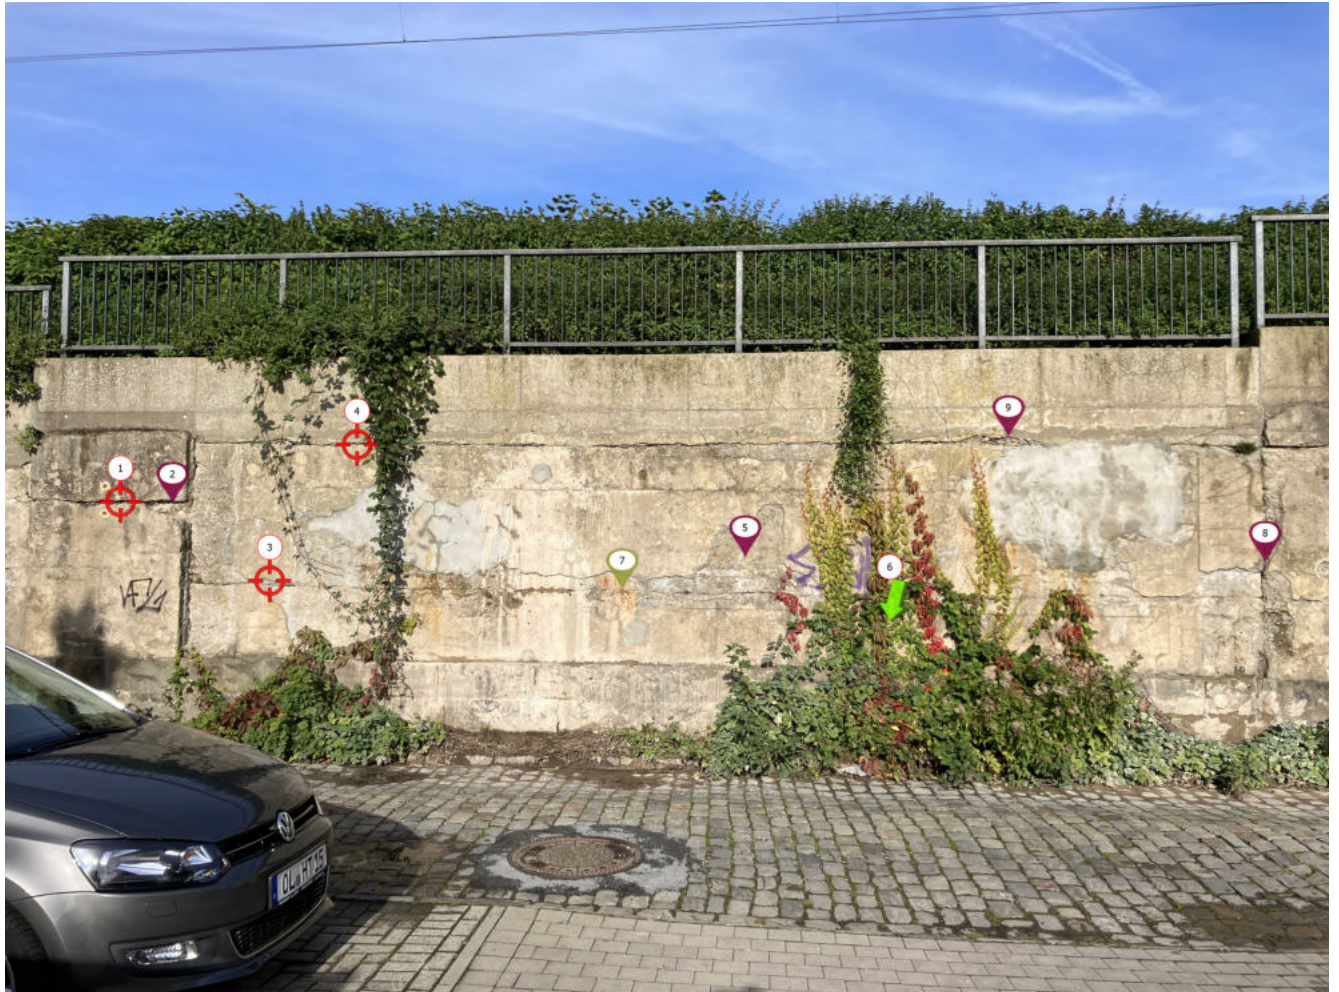
Plan: Stützwand km 134,209 – 135,220 (10,8 m)

1. Markierung "Horizontaler Riss"
2. Markierung "Betonabplatzung"
3. Markierung "Horizontaler Riss"
4. Markierung "Horizontaler Riss"
5. Markierung "Flächige Abplatzung Putzschicht"
6. Markierung "Grüner Bewuchs"
7. Markierung "weiße Ausblühungen"
8. Markierung "Betonabplatzung"
9. Markierung "Betonabplatzung"

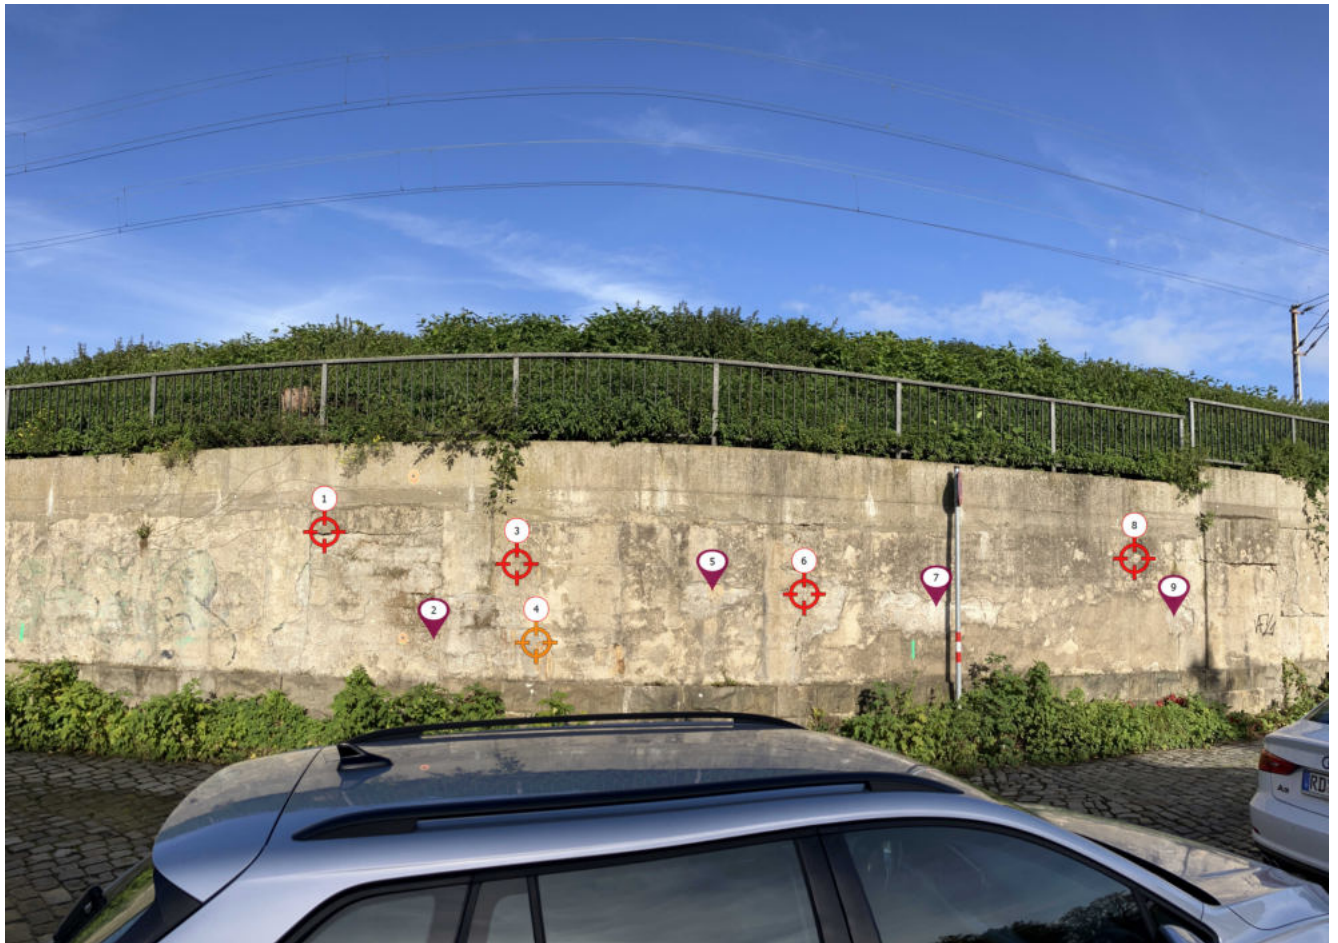
Plan: Stützwand km 134,220 – 134,231 (10,8 m)

- 1. Markierung "Horizontaler Riss"**
- 2. Markierung "Putzabplatzung"**
- 3. Markierung "Horizontaler Riss"**
- 4. Markierung "Ablaufspuren"**
- 5. Markierung "Abplatzung"**
- 6. Markierung "Vertikaler Riss mit Abplatzungen an den Rissufern"**
- 7. Markierung "Abplatzung der Putzschicht"**
- 8. Markierung "Horizontaler Riss"**
- 9. Markierung "Abplatzung"**

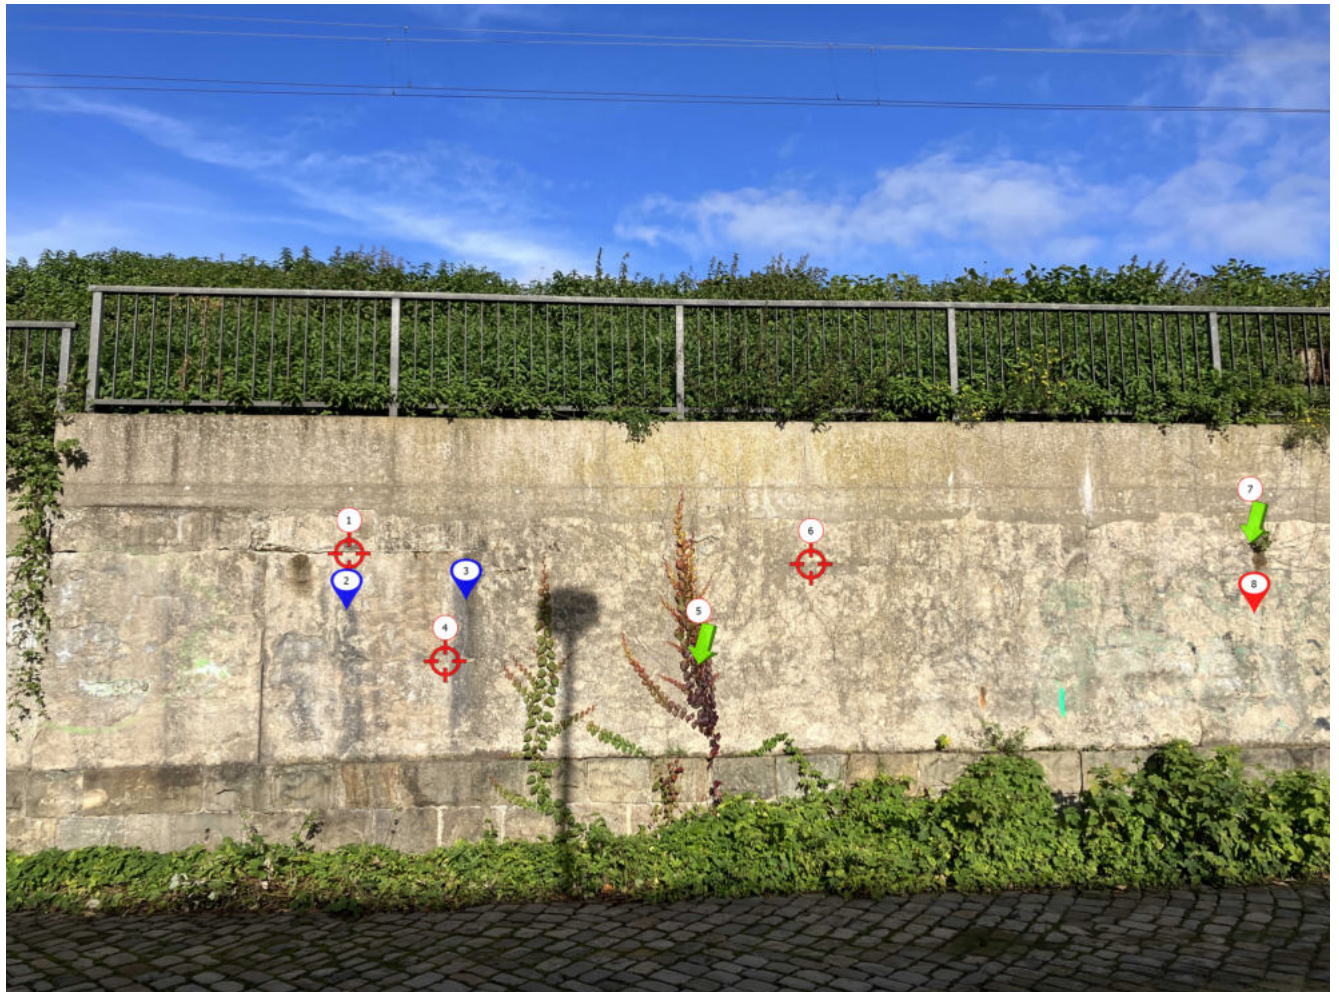
Plan: Stützwand km 134,231 – 134,243 (10,8 m)

1. Markierung "Horizontaler Riss"
2. Markierung "Feuchtigkeitsspuren"
3. Markierung "Feuchtigkeitsspuren"
4. Markierung "Horizontaler Riss"
5. Markierung "Grüner Bewuchs"
6. Markierung "Horizontaler Riss"
7. Markierung "Grüner Bewuchs"
8. Markierung "Oberfläche verwittert"

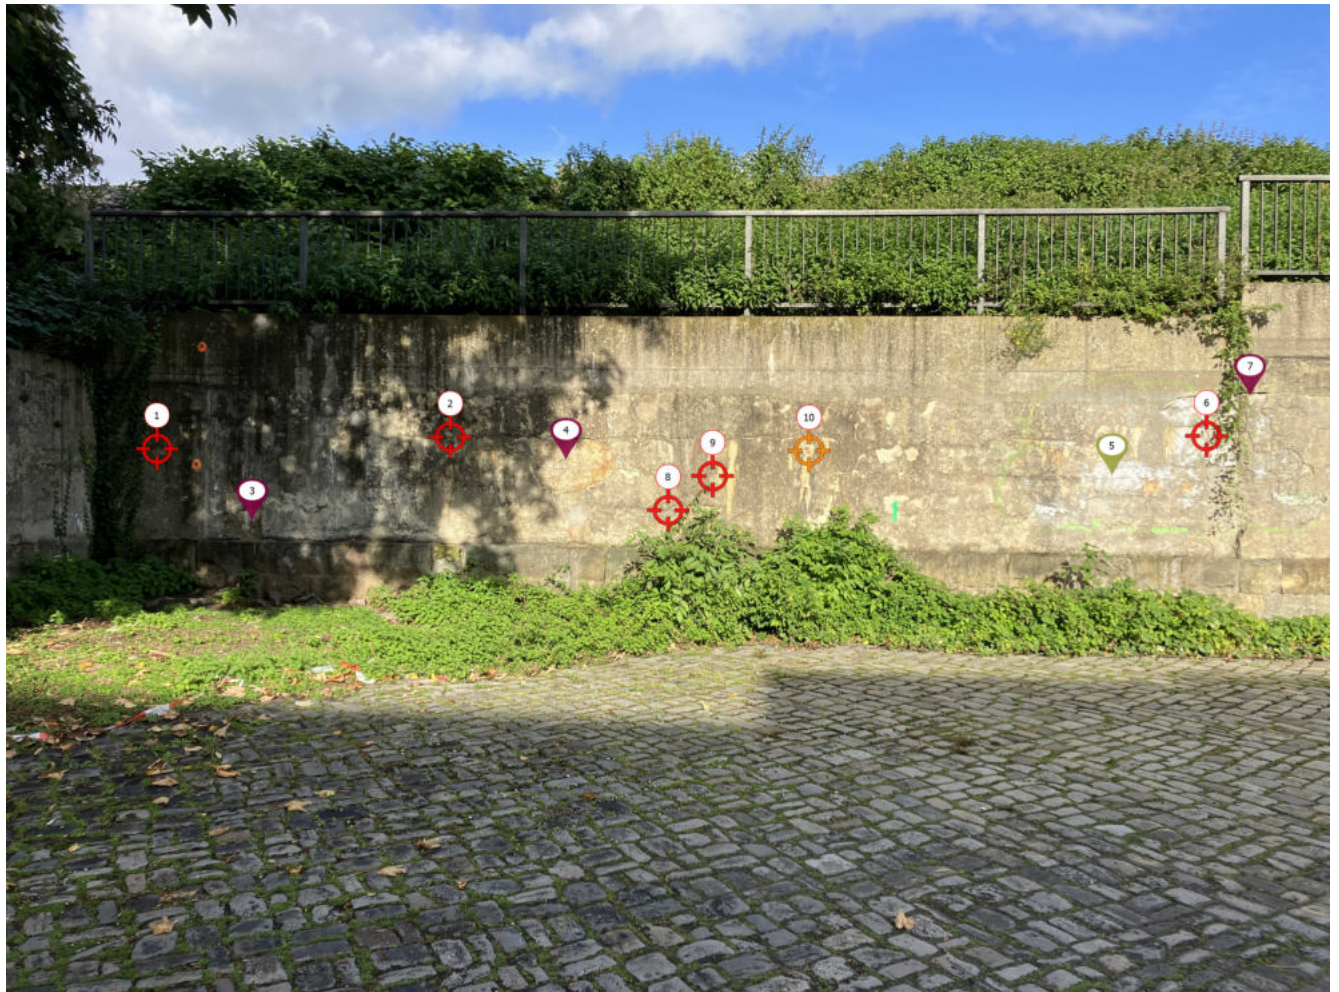
Plan: Stützwand km 134,243 – 134,254 (11,0 m)

1. Markierung "horizontaler Riss"
2. Markierung "horizontaler Riss"
3. Markierung "Abplatzung Putzschicht"
4. Markierung "Abplatzung Putzschicht"
5. Markierung "weiße Ausblühungen"
6. Markierung "vertikaler Riss"
7. Markierung "Abplatzung Putzschicht"
8. Markierung "horizontaler Riss"
9. Markierung "horizontaler Riss"
10. Markierung "Ablaufspuren"
