## Leistungsbeschreibung

**Lernort „Landshut“ - Los 2 - technischer Dienstleister**

**Az. B 12.17 - 0284/26/VV : 2**

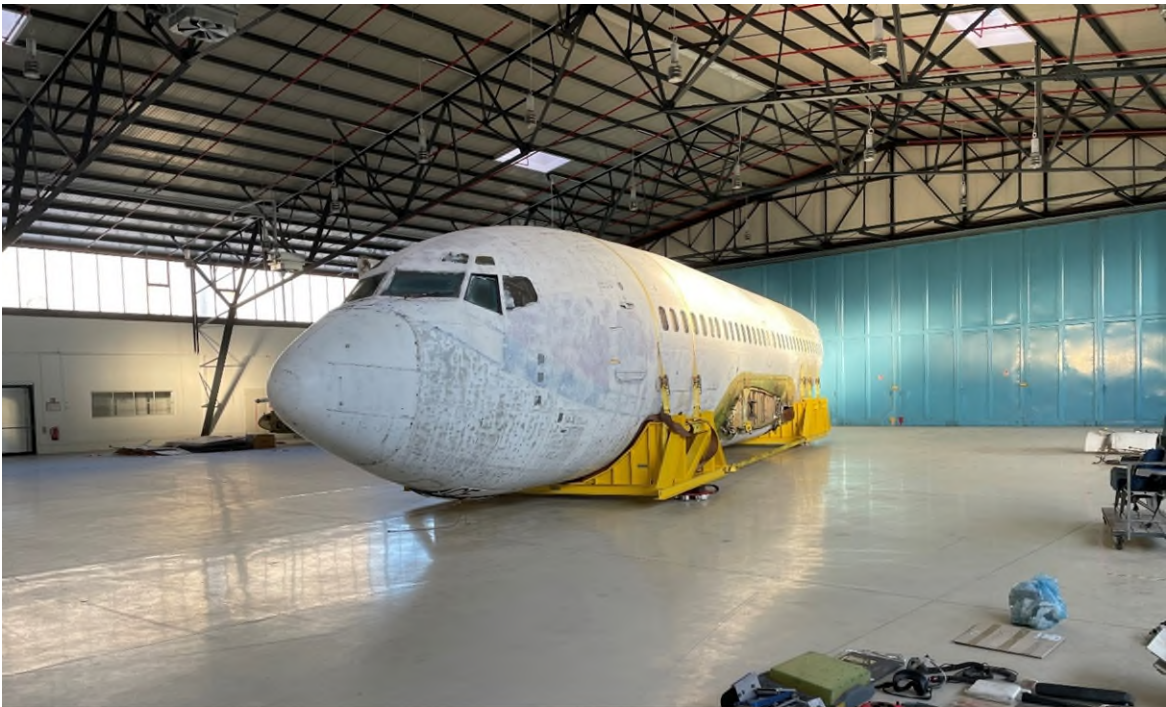
Abbildung 1: Rumpf auf Unterkonstruktion in der Ausstellungshalle

Die Ausstellungsfläche am künftigen Lernort beläuft sich auf ca. 1.526 qm, das Lager hat eine Fläche von 100 qm. Das Lager ist nur über die Ausstellungsfläche zu betreten (Breite der Lagertür 2,51 m). Die Halle grenzt mit einem ca. 36 m breiten, ca. 7 m hohen rollbaren Hallentor direkt an das Rollfeld, bzw. den Sicherheitsbereich des Flughafens. Dieses Tor darf nur nach Anmeldung beim Sicherheitspersonal des Flughafens geöffnet werden. Fahrzeuge, große Maschinen und sonstige große Elemente können nur über dieses Tor in die Halle, auch dies muss, genau wie ggf. anfallende Kranarbeiten vor der Halle, rechtzeitig vorab beim Flughafen angemeldet werden. Für Sicherheitschecks, die Betreuung durch Sicherheitspersonal und Leihe von Gangways o. Ä. fallen Gebühren an, vgl. Entgeltordnung Bodensee Airport: <https://www.bodensee-airport.eu/business-aviation/aviation/entgeltordnung/>. Der Abstand zwischen der Unterzugkonstruktion des Hallendachs innen zum Boden beträgt in der Gebäudemitte ca. 7,70 m.

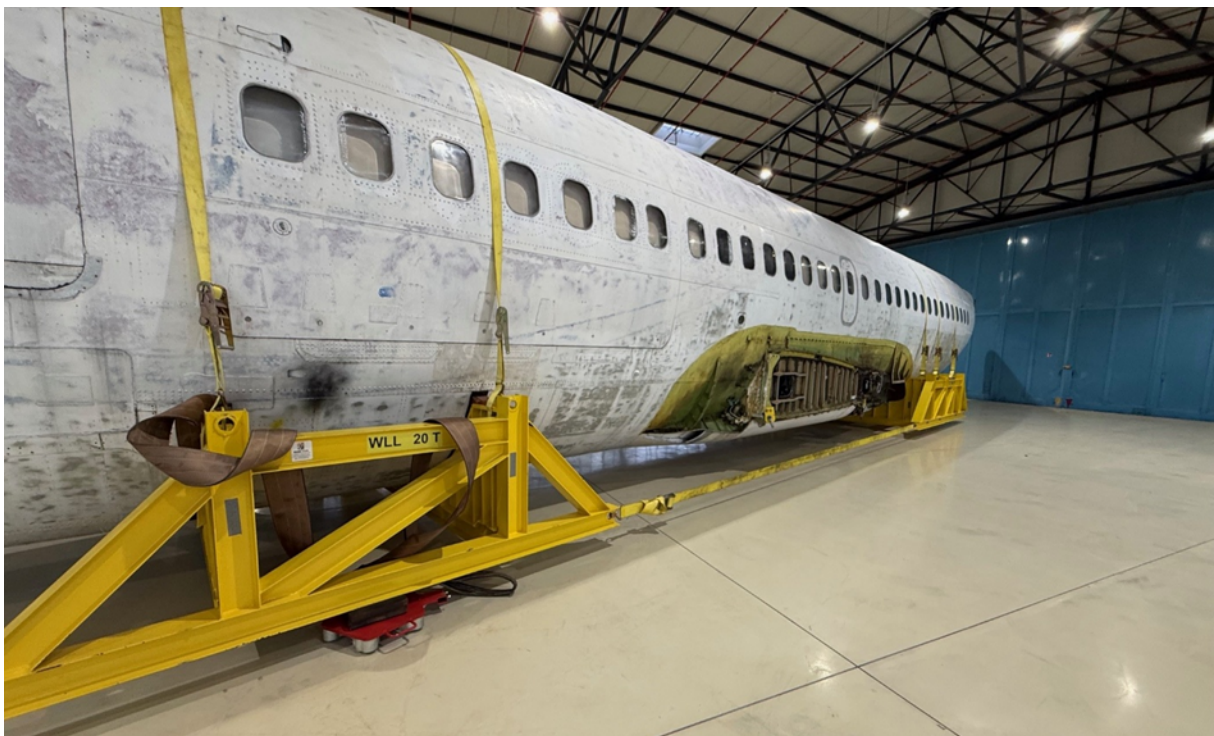
Der Rumpf ist aktuell am Leistungserbringungsort bereits auf zwei Schweißkonstruktionen (im Folgenden „Böcke“) gelagert, die ursprünglich für den Transport von Brasilien nach Deutschland konstruiert und hergestellt wurden. Die Böcke sichern den Rumpf dazu über insgesamt fünf Spannbänder gegen Verdrehen und Kippen. Zwischen den Böcken und dem Rumpf befinden sich Reibmatten unbekannten Materials, die wie im Gutachten beschrieben, entweder durch Matten mit geeigneten Reibwert ausgetauscht werden oder durch eine entsprechende Materialprüfung auf Eignung überprüft werden müssen. Die Böcke selbst stehen wiederum auf Schwerlastrollen über die der Rumpf zuletzt positioniert wurde.

Abbildung 2: Rumpf auf Unterkonstruktion und Schwerlastrollen befestigt über Spannbänder

Prüfen und / oder ersetzen der bestehenden Reibmatten um Reibwertvorgaben aus Gutachten einzuhalten (vgl. Anlage 2 - Statische Untersuchung Juli 2026 – Seite 8)

Positionierung des Rumpfes über bestehende Unterkonstruktion auf geeigneten Unterpallungen (Empfehlung Laubholz, vgl. Anlage 2 - Statische Untersuchung Juli 2026 – Seite 9). Entfernen der Schwerlastrollen.

Ballastierung des Rumpfes (z. B. über 100 Säcke Kies à 50 kg) im vorderen Laderaum, um ein Abheben aus der Tragekonstruktion zu verhindern (vgl. Anlage 2 - Statische Untersuchung Juli 2026 – Seite 6)

Entfernen des breiten Schwerlastgurts vorn und der übrigen Spanngurte. Übergabe aller entfernten Hilfsmittel (Gurte, Rollen) an die bpb. (Hinweis: ein Gurt ist zwischen Rumpf und Bock eingeklemmt und muss auch entfernt werden.)

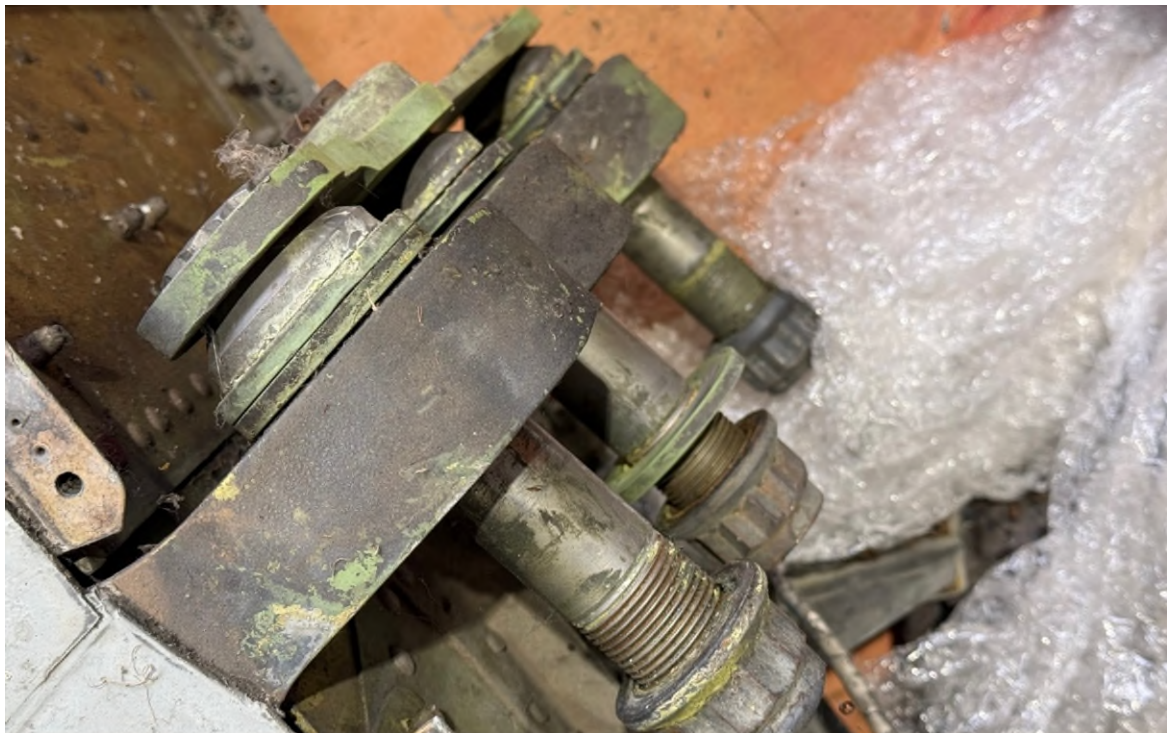
Die Höhenruder (seitliche Tragflächen am Heck), sind derzeit in Holzkisten gelagert, die sich ebenfalls bereits in der Ausstellungshalle befinden. Die Höhenruder sind mit den beiliegenden Stahlbolzen an den vorhandenen Befestigungspunkten am Rumpf zu montieren.

Abbildung 3: Höhenruder Befestigungspunkte mit originalen Bolzen

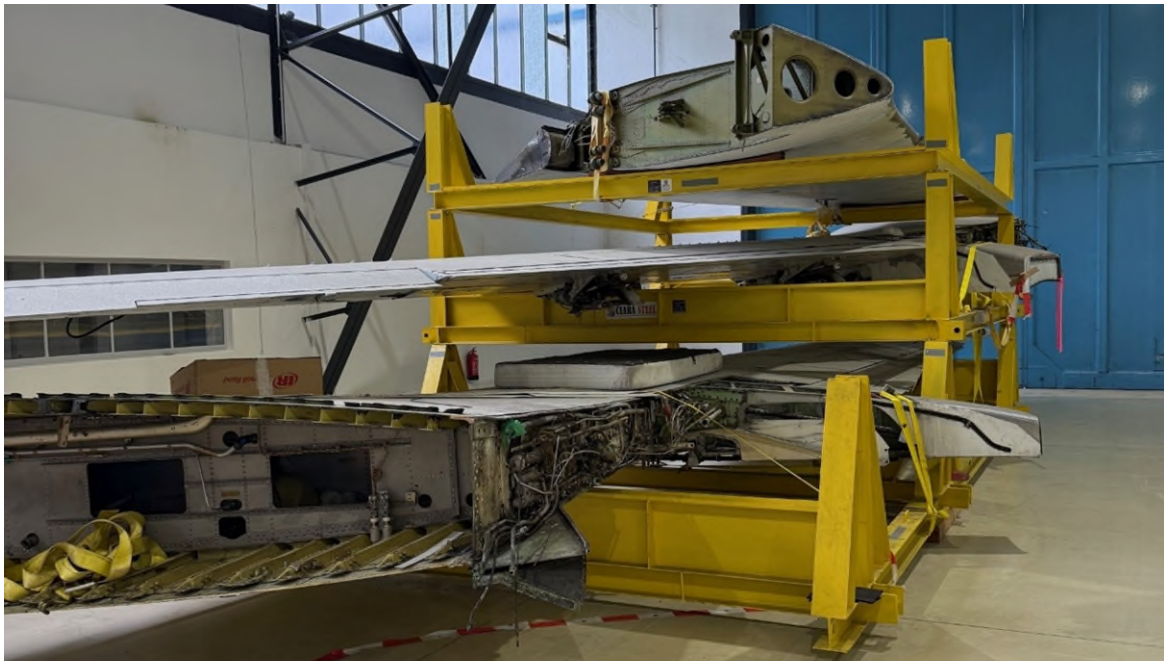
Die Tragfläche befindet sich derzeit auf einem Schwerlastregal zusammen mit der linken Tragfläche und dem Seitenruder.

Abbildung 4: Tragfläche auf Schwerlastregal

Für die Ausstellung soll die rechte Tragfläche neben dem Rumpf mit einer Stütz- bzw. Tragekonstruktion (Böcke) aufgestellt aber nicht am Rumpf befestigt werden. Hierzu sind voraussichtlich zwei Böcke zu konzeptionieren und herzustellen. Die Böcke sind hierzu entsprechend der Empfehlungen im statischen Gutachten auszulegen und zu positionieren (vgl. Anlage 2-- Statische Untersuchung Juli 2026 – Seite 13).

Die Endhöhe der Tragfläche soll auf einer Höhe mit den Verbindungspunkten am Rumpf sein. Die genaue Positionierung, wie beispielsweise Abstand zum Rumpf, soll in enger Abstimmung mit der Ausstellungsagentur festgelegt werden. Eine Montage weiterer Komponenten der Tragfläche, wie Verkleidungen, ist nicht vorgesehen.

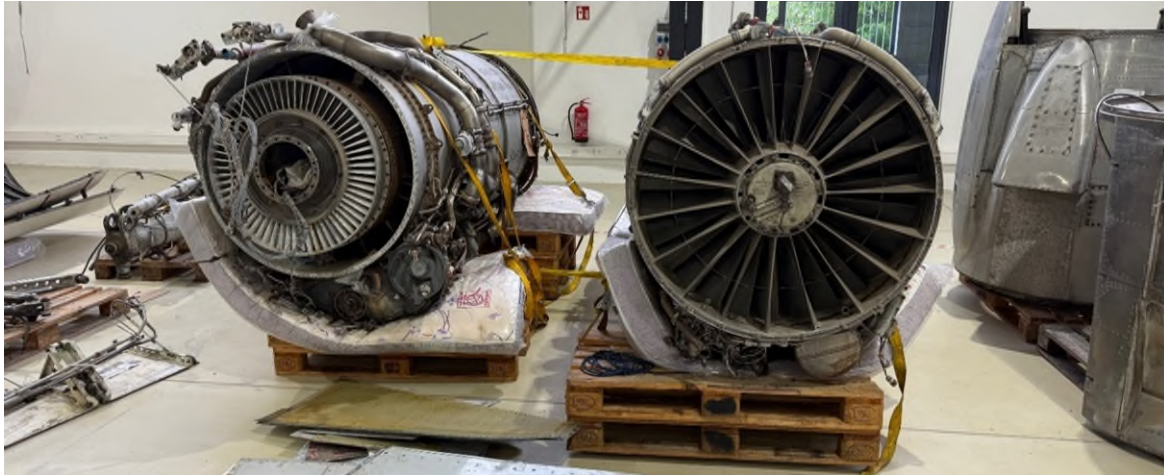
Die zuletzt an der Maschine montierten Triebwerke befinden sich aktuell auf Euro-Paletten und sind über Spannbänder an diesen befestigt. Eines der Triebwerke soll innerhalb der Halle ausgestellt werden. Hierzu soll entsprechend der Empfehlungen des Gutachtens ein Doppelbock konstruiert und hergestellt werden (vgl. Anlage 2 - Statische Untersuchung Juli 2026 – Seite 15).

Abbildung 5: Zwischenlagerung der Triebwerke auf Euro-Paletten

Die genaue Positionierung in der Nähe der Tragfläche, sowie die geplante Höhe des Triebwerks sind mit der Auftragnehmerin Ausstellungsagentur abzustimmen. Eine Montage von weiteren Triebwerksteilen ist nicht vorgesehen.
