| <b>Achtung Lebensgefahr!</b><br>Die beigegefügt Richtlinien sind zwingend zu beachten.<br>Die genaue Feststellung der Kabellagen hat durch Erkundungsschürfungen von Hand zu erfolgen.<br>Abweichungen in den Trassenlagen sind möglich.<br>Die Kabeltrassen sind mit wechselnder Kabelanzahl und maßstäblich eingetragen. | | Stromnetz<br>Berlin | |
| Bezirk: Spandau | | Maßstab: 1:500 | |
| Straße: Am Kinderdorf 39 und andere | | Seite: 1 | |
| | | Registrier-Nr.: 11811463<br>Bearbeiter/in:<br>Björn Wendland<br><br>Druckdatum: 09.01.2019 08:08<br>Format: DIN A2 Quer | |

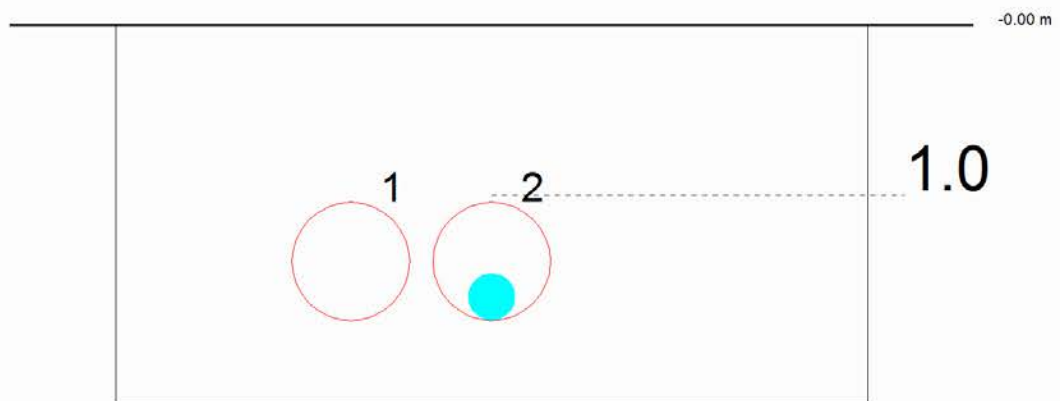
41339/048301

# Querschnittprofil: TRIMBLE NIS Bestand

- 1
- 2 HA 4x35 Al 0 i.B.

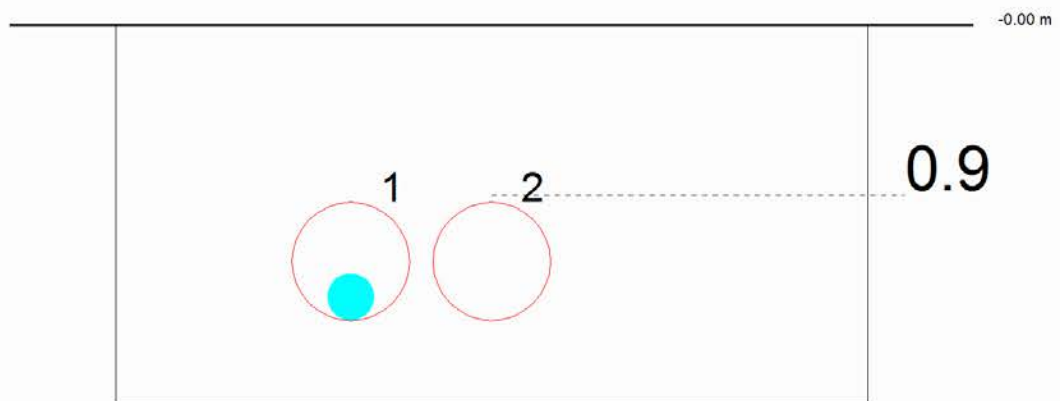
41339/048319

# Querschnittprofil: TRIMBLE NIS Bestand

1 HA 4x35 Al 0 i.B.

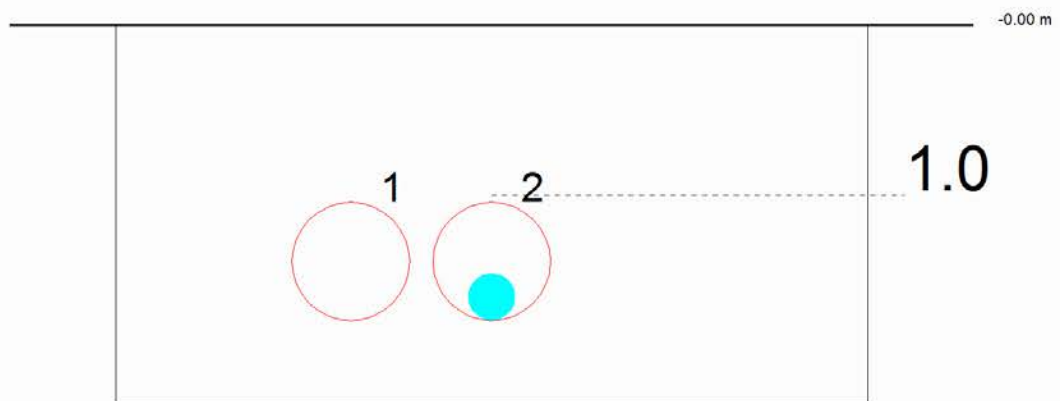
41339/048299

# Querschnittprofil: TRIMBLE NIS Bestand

- 1
- 2 HA 4x35 Al 0 i.B.

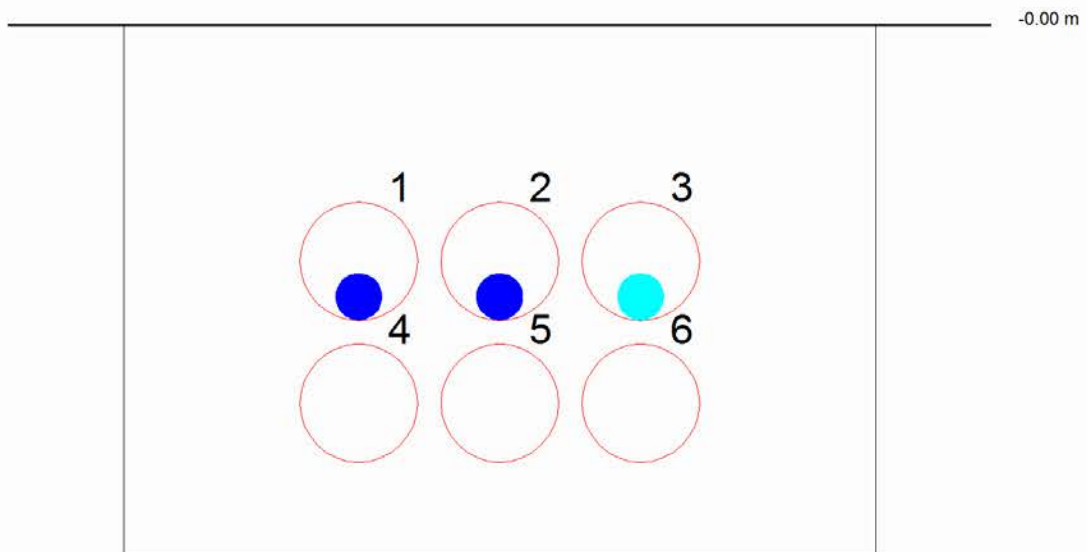
41339/048293

# Querschnittprofil: TRIMBLE NIS Bestand

- 1 400V 4x150 Al 286 i.B.
- 2 400V 4x150 Al 285 i.B.
- 3 HA 4x35 Al 0 i.B.
- 4
- 5
- 6

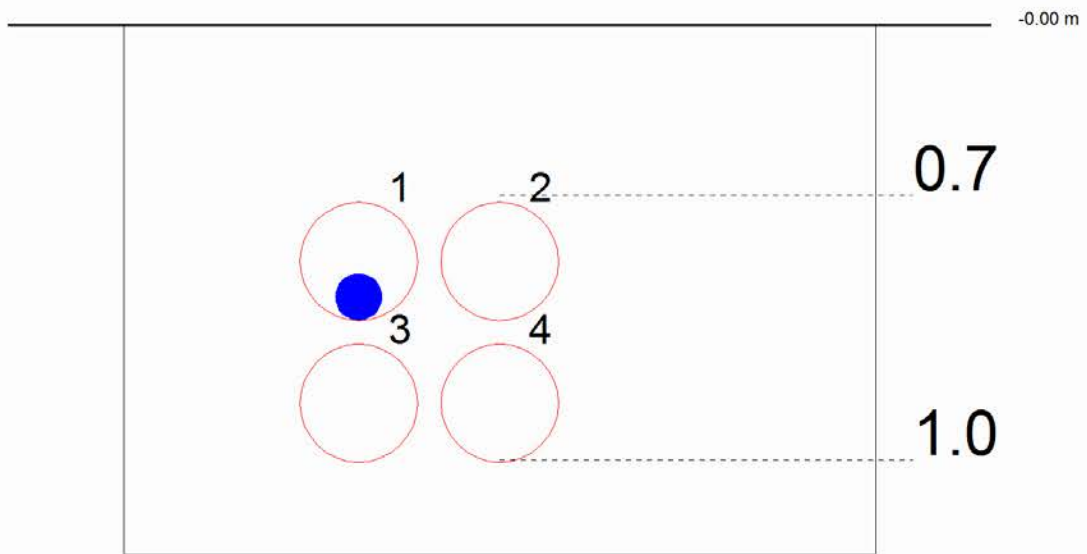
41339/048205

# Querschnittprofil: TRIMBLE NIS Bestand

1 400V 4x150 Al 3 i.B.

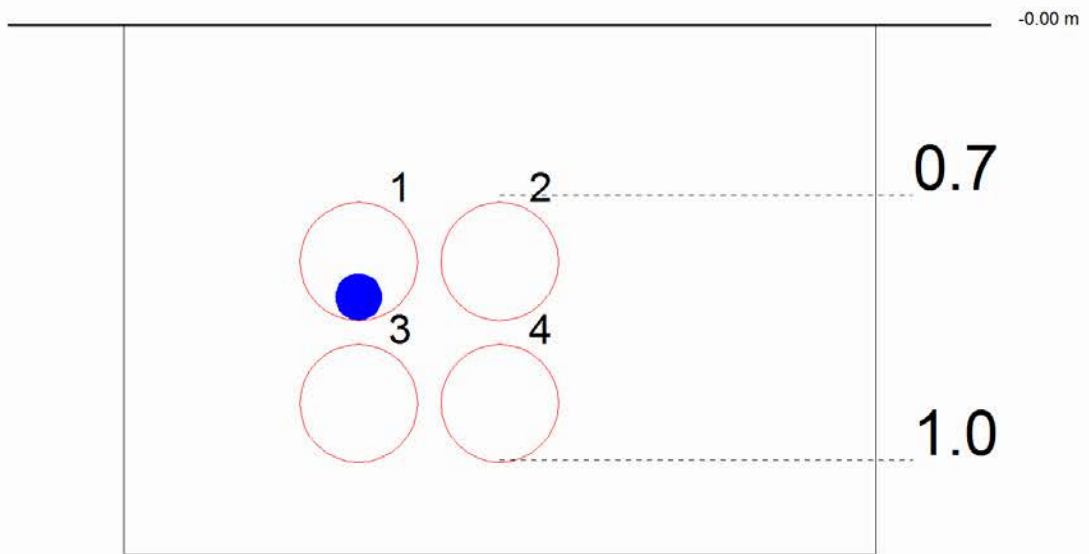
41339/048325

# Querschnittprofil: TRIMBLE NIS Bestand

1 400V 4x150 Al 2 l.B.

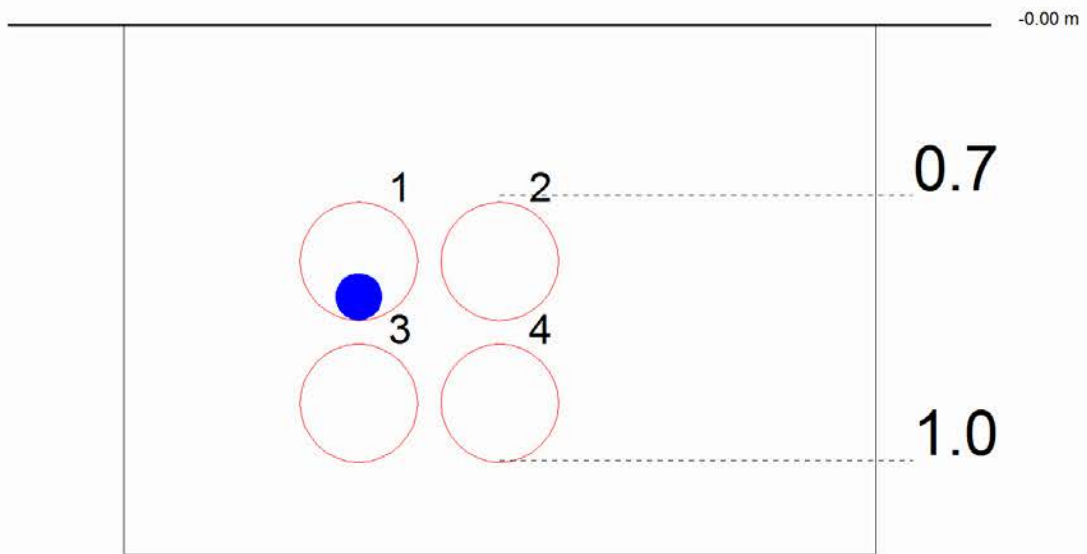
41339/048261

# Querschnittprofil: TRIMBLE NIS Bestand

1 400V 4x150 Al 3 l.B.

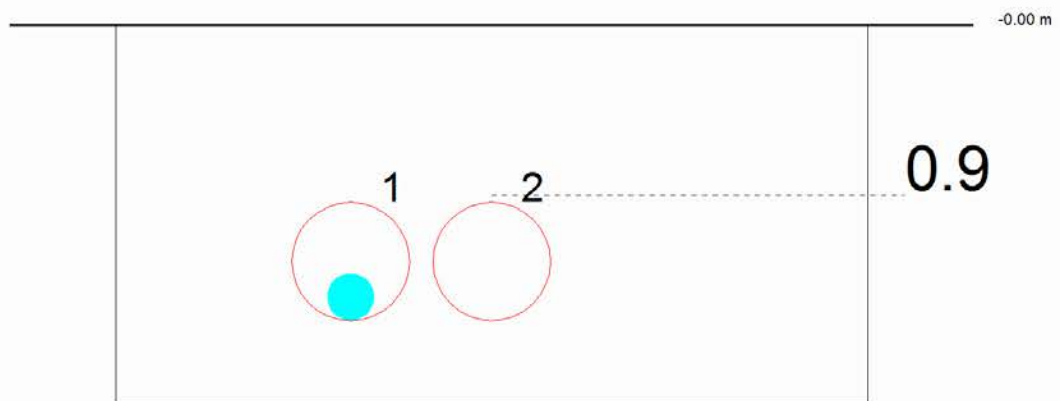
41339/048257

# Querschnittprofil: TRIMBLE NIS Bestand

1 HA 4x35 Al 0 i.B.

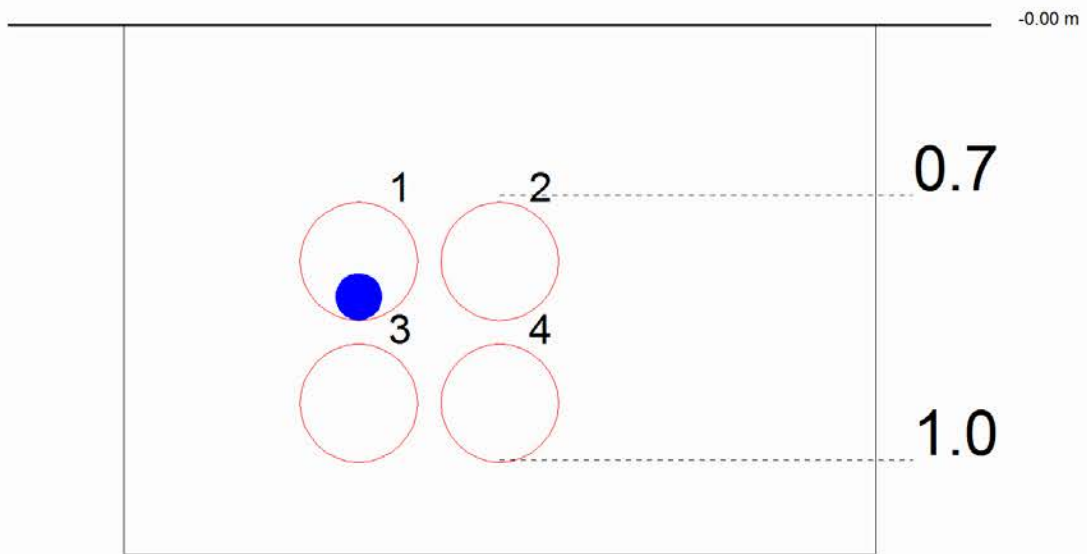
41339/048255

# Querschnittprofil: TRIMBLE NIS Bestand

1 400V 4x150 Al 3 l.B.

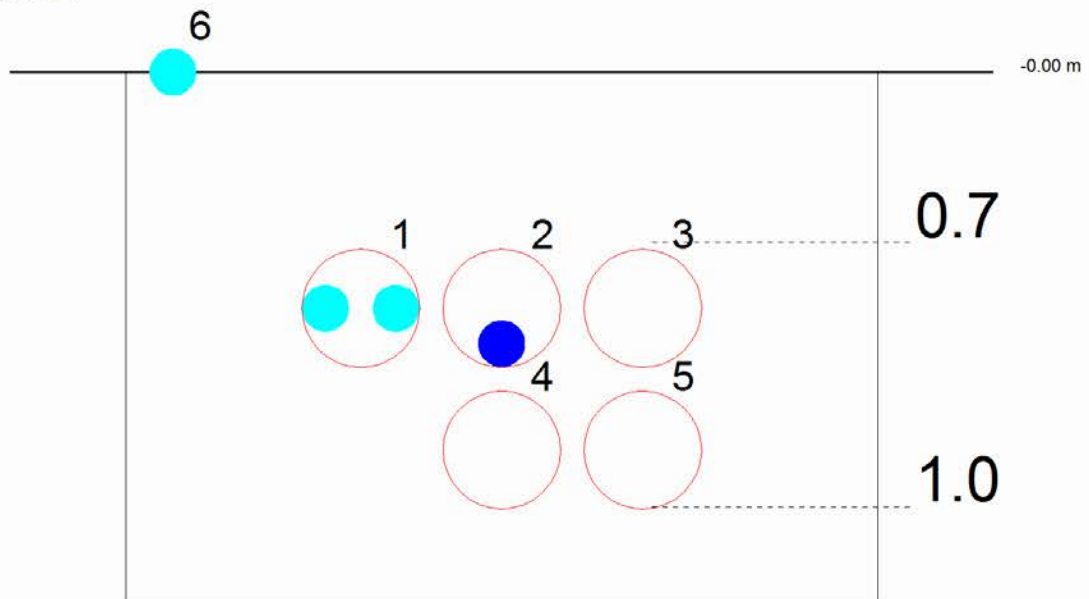
41339/048251

# Querschnittprofil: TRIMBLE NIS Bestand

- 1 HA 4x150 Al 0 i.B.  
HA 4x35 Al 0 i.B.
- 2 400V 4x150 Al 3 i.B.
- 3
- 4
- 5
- 6 HA 4x35 Al 0 i.B.

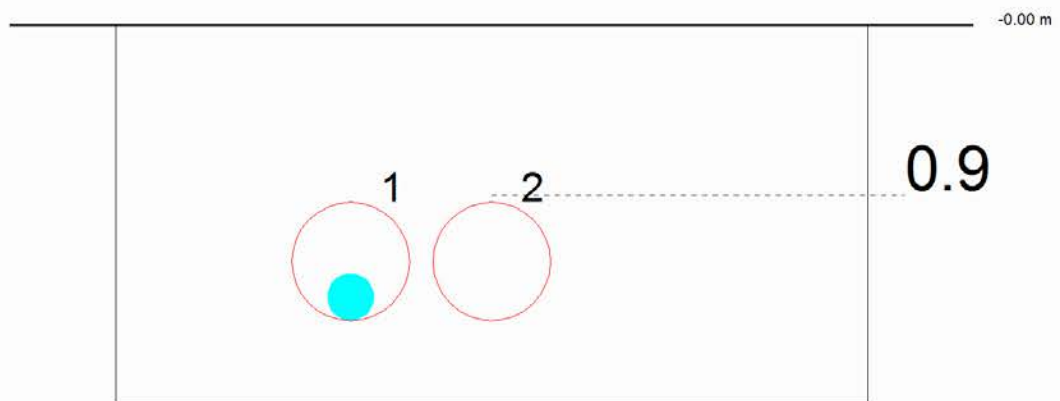
41339/048269

# Querschnittprofil: TRIMBLE NIS Bestand

1 HA 4x35 Al 0 i.B.

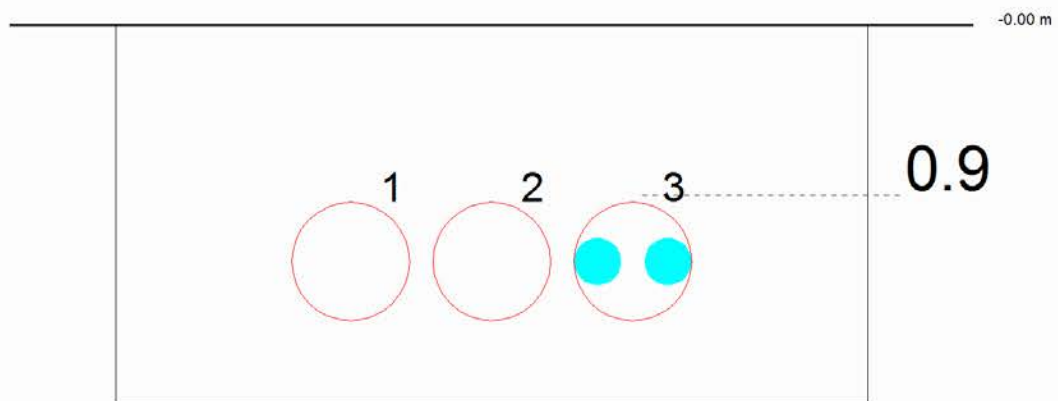
41339/048263

# Querschnittprofil: TRIMBLE NIS Bestand

- 1
- 2
- 3 HA 4x35 Al 0 i.B.  
HA 4x35 Al 0 i.B.

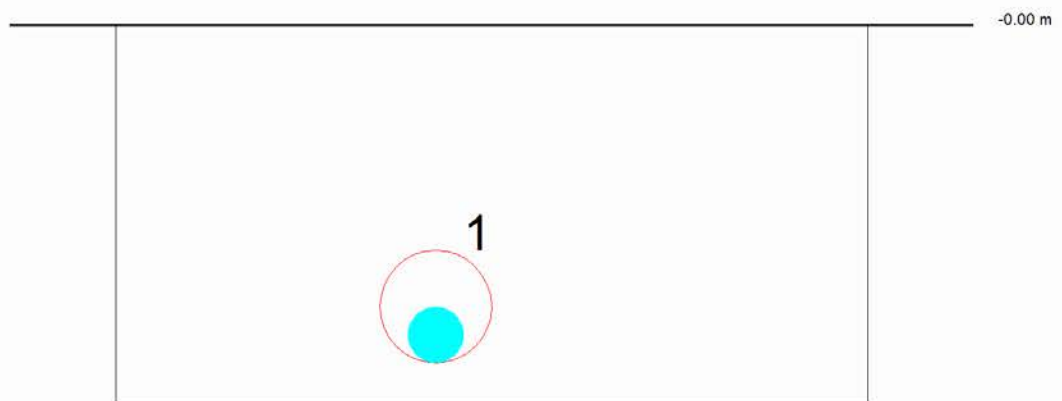
41239/030271

# Querschnittprofil: TRIMBLE NIS Bestand

1 HA 4x35 Al 0 i.B.

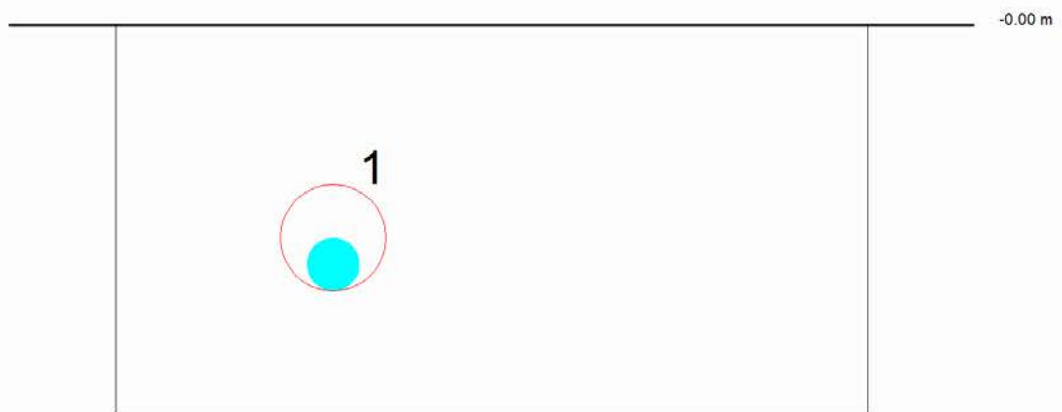
41239/104312

# Querschnittprofil: TRIMBLE NIS Bestand

1 HA 4x35 Al 0 i.B.

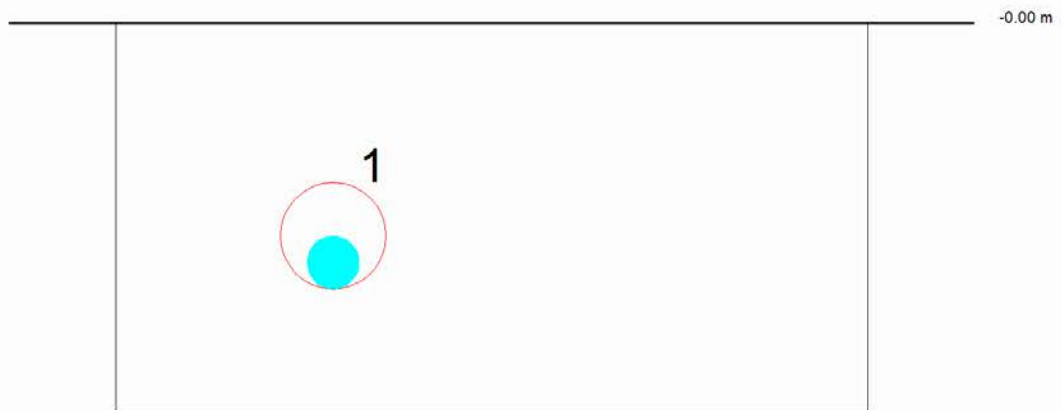
41239/104310

# Querschnittprofil: TRIMBLE NIS Bestand

1 HA 4x35 Al 0 i.B.

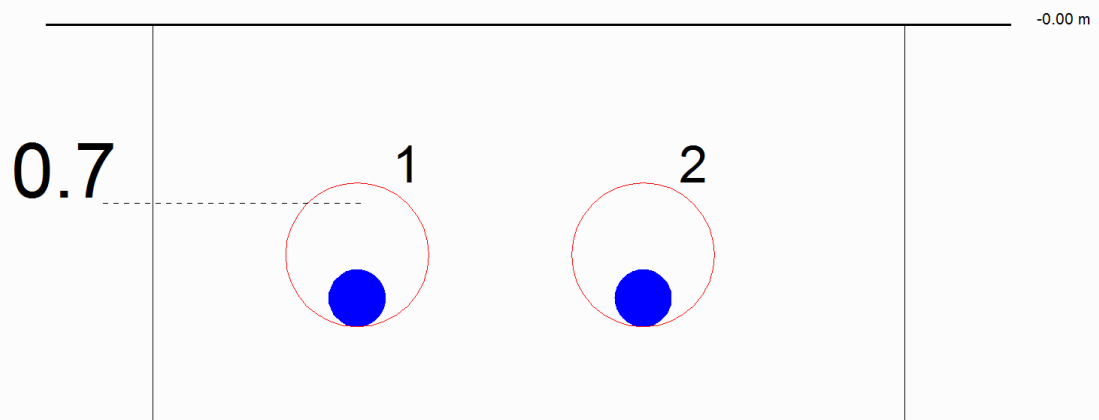
41239/016237

# Querschnittprofil: TRIMBLE NIS Bestand

- 1 400V 4x150 Al 286 i.B.
- 2 400V 4x150 Al 285 i.B.

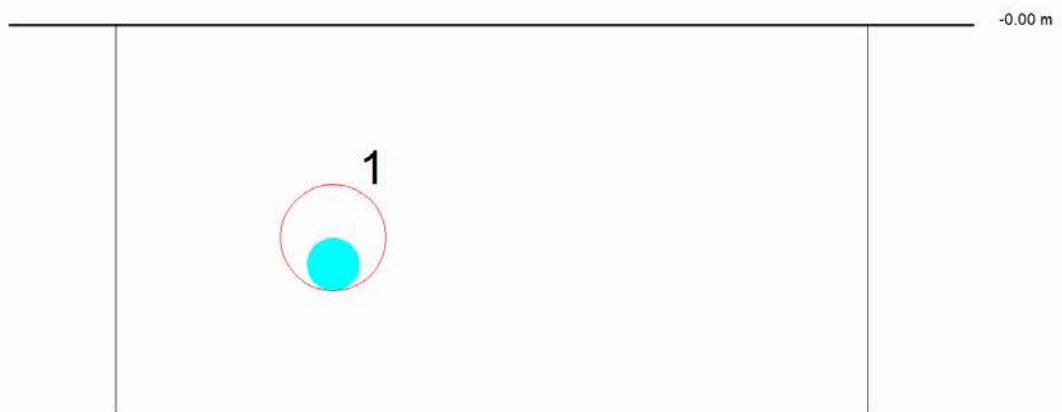
41239/104313

# Querschnittprofil: TRIMBLE NIS Bestand

1 HA 4x35 Al 0 i.B.

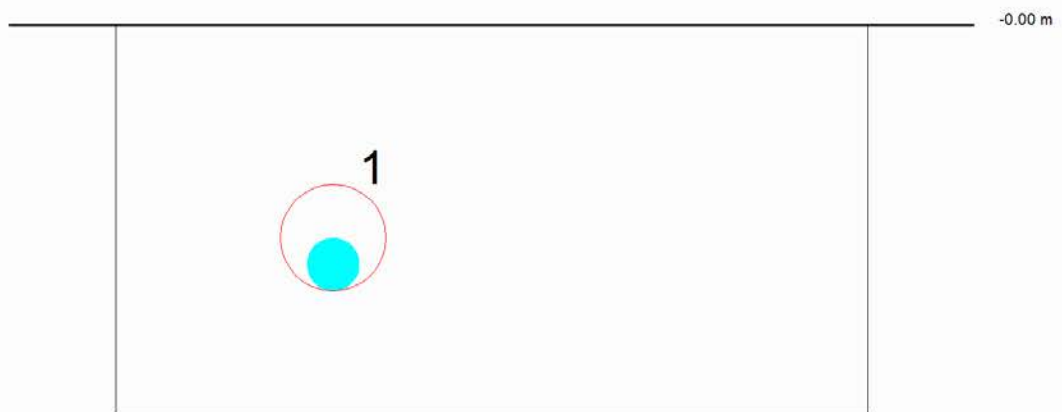
41239/104311

# Querschnittprofil: TRIMBLE NIS Bestand

1 HA 4x35 Al 0 i.B.

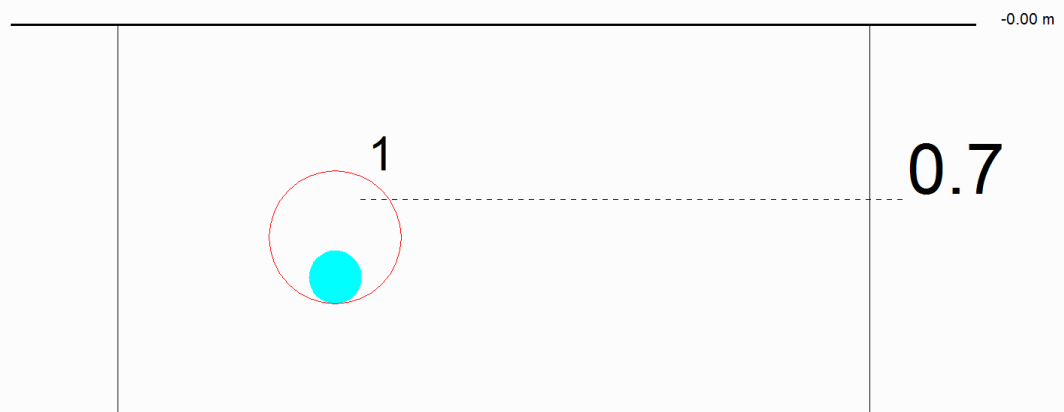
41239/104306

# Querschnittprofil: TRIMBLE NIS Bestand

1 HA 4x150 Al 0 i.B.
