**2025-237 UKM**

Flüchtlingsunterkunft ehem. Unfallklinik Marienstraße  
Dacherneuerung\_B.1925 81603

Ausführungsplanung

**06.6**  
Detail Gaube

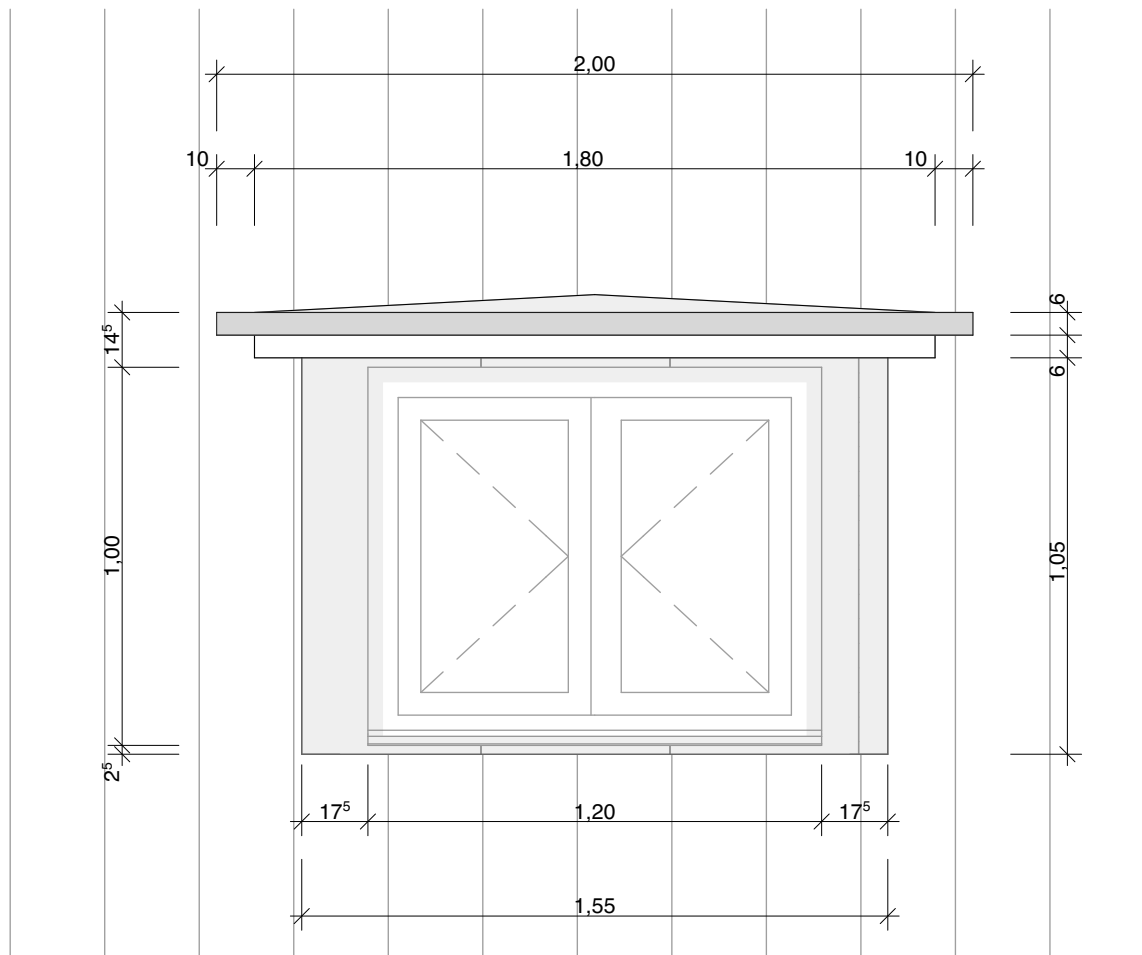
**Ansicht 1:20**

Abbruch

- äußere Holzschalung
- Walzblei Kehle
- Dachflächenabdichtung
- Regenrinne

Neubau

- OSB Schalung auf UK
- Bekleidung aus Zink, Stehfalz
- Anschlussblech auf OSB oben
- Wakaflex Anschluss Kehle + vorne
- Regenrinne
