# Aufstockung des Treppengeländers im Treppenhaus 1:5

Treppengeländererhöhung nach ASR 1:5

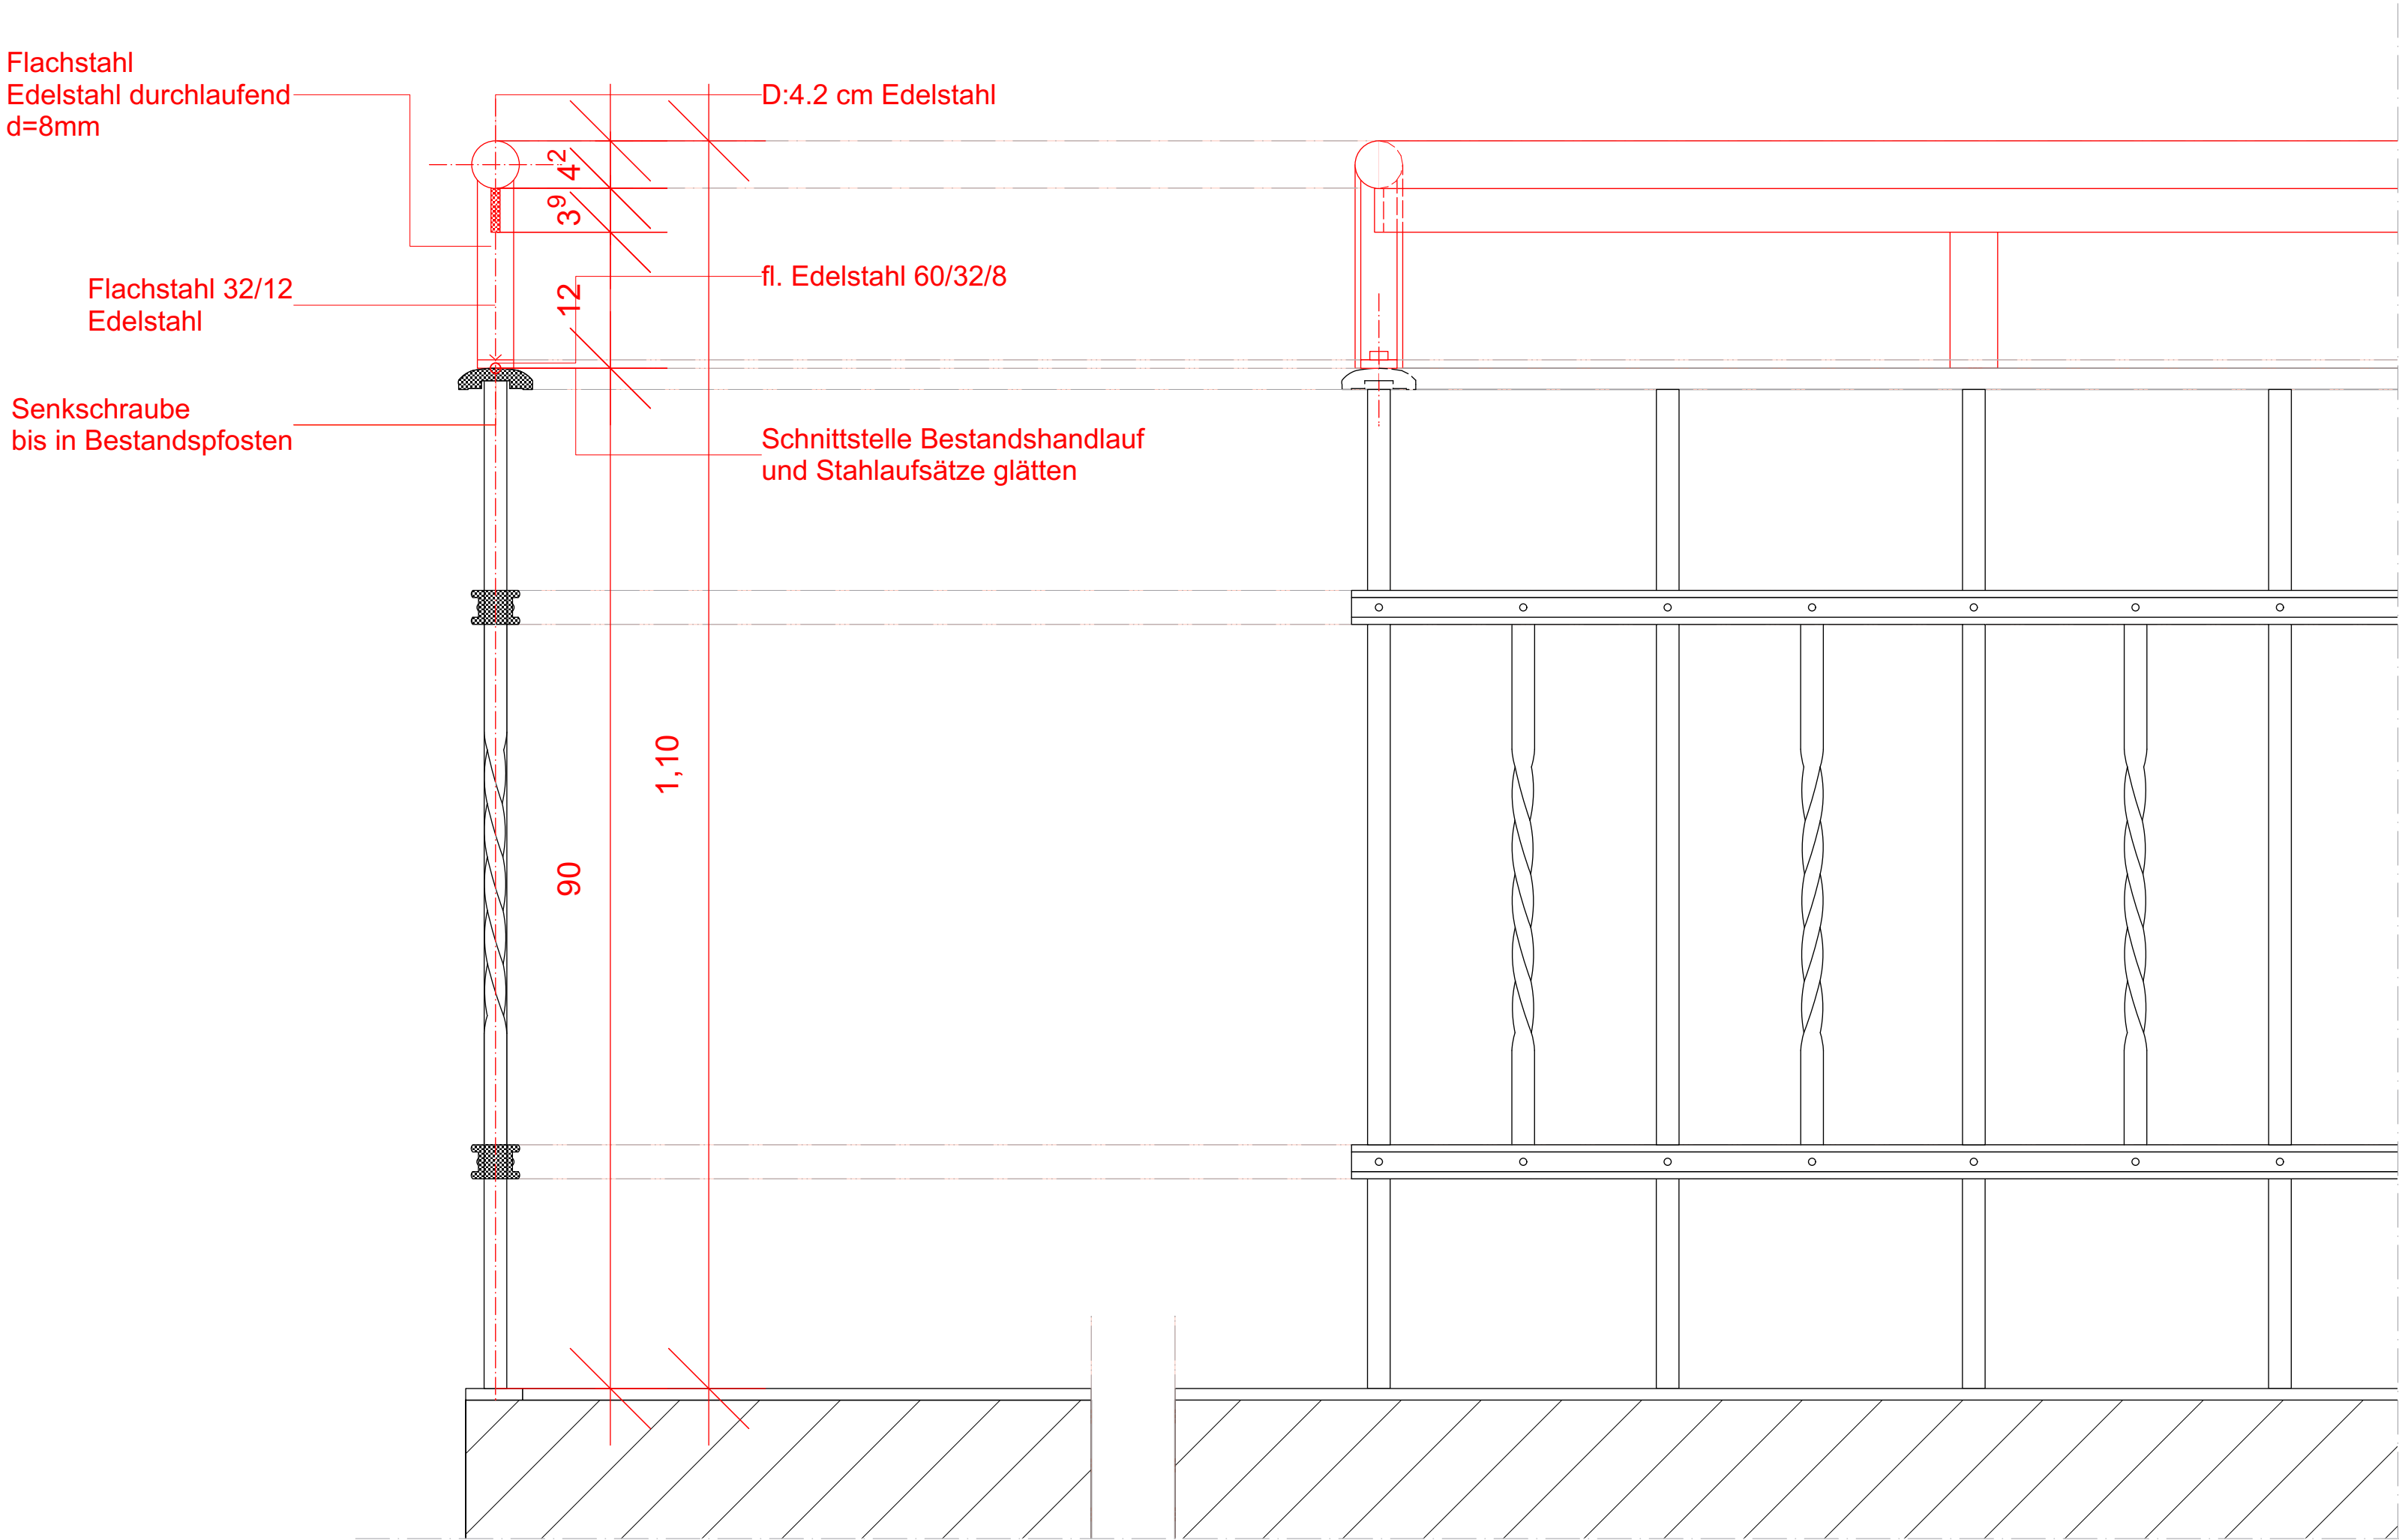
Visualisierung Treppengeländer
