## Prüfzeugnis: Probe 23059-7

Beton; kontaminierte Bereich Fußboden Garage, Anbau

**Projekt** : **BV Sägewerk, Am Bahnhof Wiesenburg**  
**Bearbeitungsphase** : **umweltfachliche Voruntersuchung Bausubstanz**

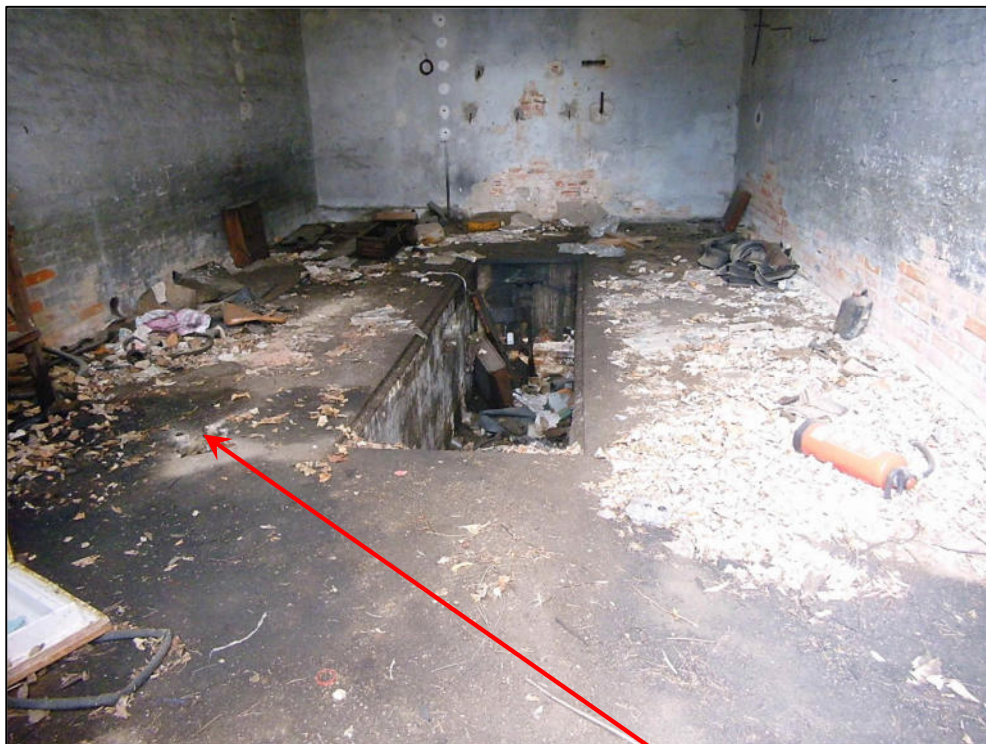
**Bild 1 :** Ansicht von der mittleren Garage, Anbau Sägewerk, Probe 23059 - 7

<b>Probencharakteristik</b> Beschreibung : Beton, Ziegel Farbe : grau, ziegelrot, schwarz Geruch : nach Altöl Konsistenz : fest; trocken Störstoffe : ölverschmutzte Oberfläche		
<b>Bemerkungen</b> teilweise ist der Betonboden mit einer öligen Schmutzschicht behaftet
