Garten Eden Noack  
Halbendorfer Straße 1  
02953 Groß Düben OT Halbendorf

**Prüfbericht**  
Obul (3216-0825)

Auftraggeber: Garten Eden  
Probenahmeort: Lagerplatz RC Anlage Garten Eden, Halbendorfer Weg / HW  
Absiebung Bauschutt -20/X  
Probematerial: Speerbahn / Dachpappe (Hot-Spot)  
Herkunft des Materials: Aushub Neubau Skateranlage Forst / HW Absiebung Bauschutt  
Probenahme am: 21.08.2025 durch: OBUL GmbH  
Untersuchungszeitraum: 22.08 – 19.09.2025

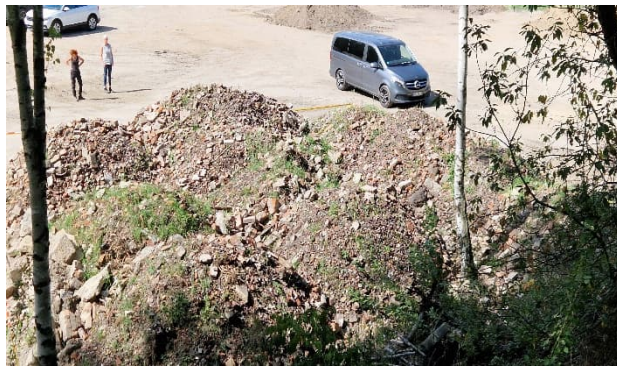
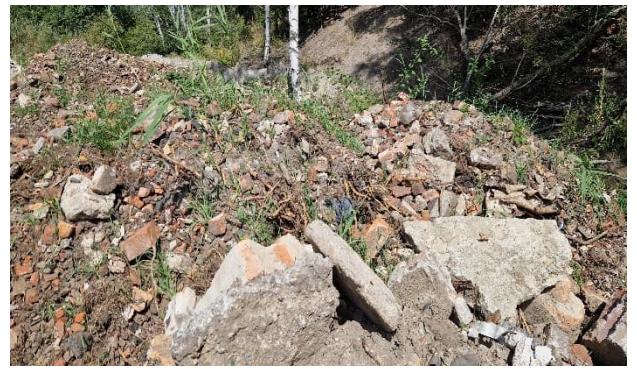
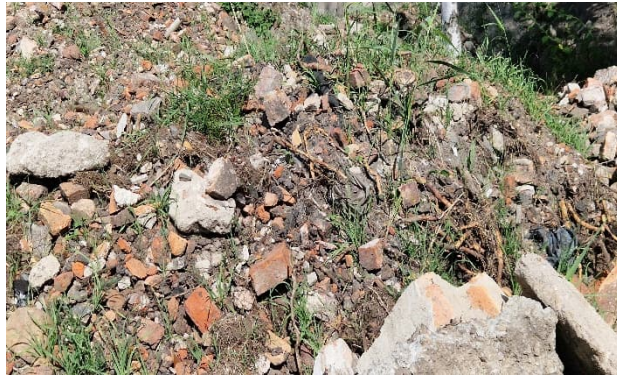
28.

| 14. | Abfallart / Allgemeine Beschreibung: | Sperrbahn, Dachpappe | |
| 15. | Farbe / Geruch / Größtkorn / Homogenität: | schwarz / phenolgeruch / 250mm / inhomogen | |
| 16. | Gesamtvolumen / Form der Lagerung / Maße: | Unbekannt / Haufwerk | |
