## Geotechnischer Bericht

# Straßen- und Kanalbau in Forst (Lausitz) - Muskauer Straße

Cottbus, den 18.01 2019

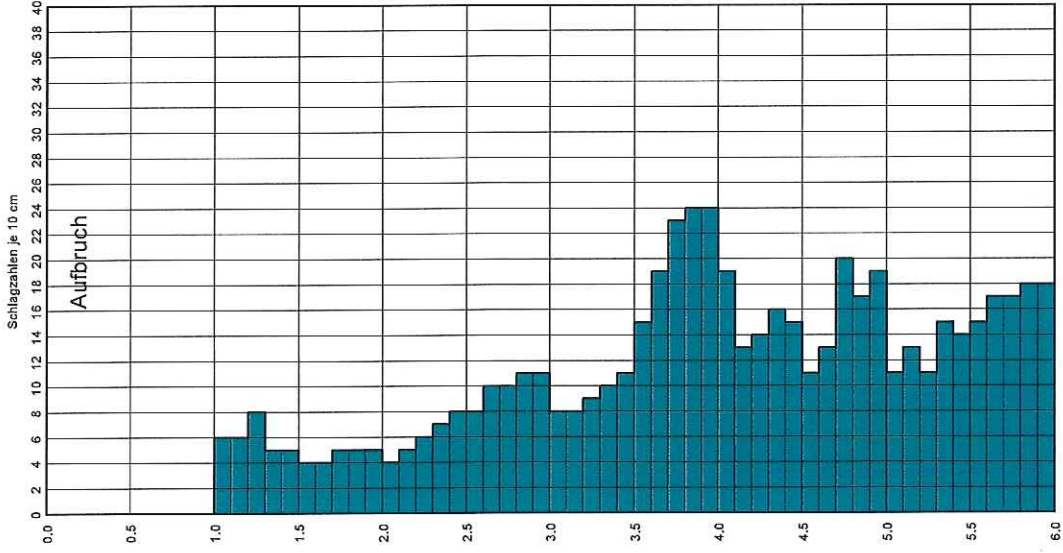
Datum: 21.12.2018  
 Anlagen Nr.: 2.6

B 6

S 6

Sondierung DPL-5

10 cm Kleinkopfpflaster  
3 cm Sand + gebr. Pflaster  
22 cm Großkopfpflaster
