GCI Untersuchung

Untersuchungskonzept - Variante 2

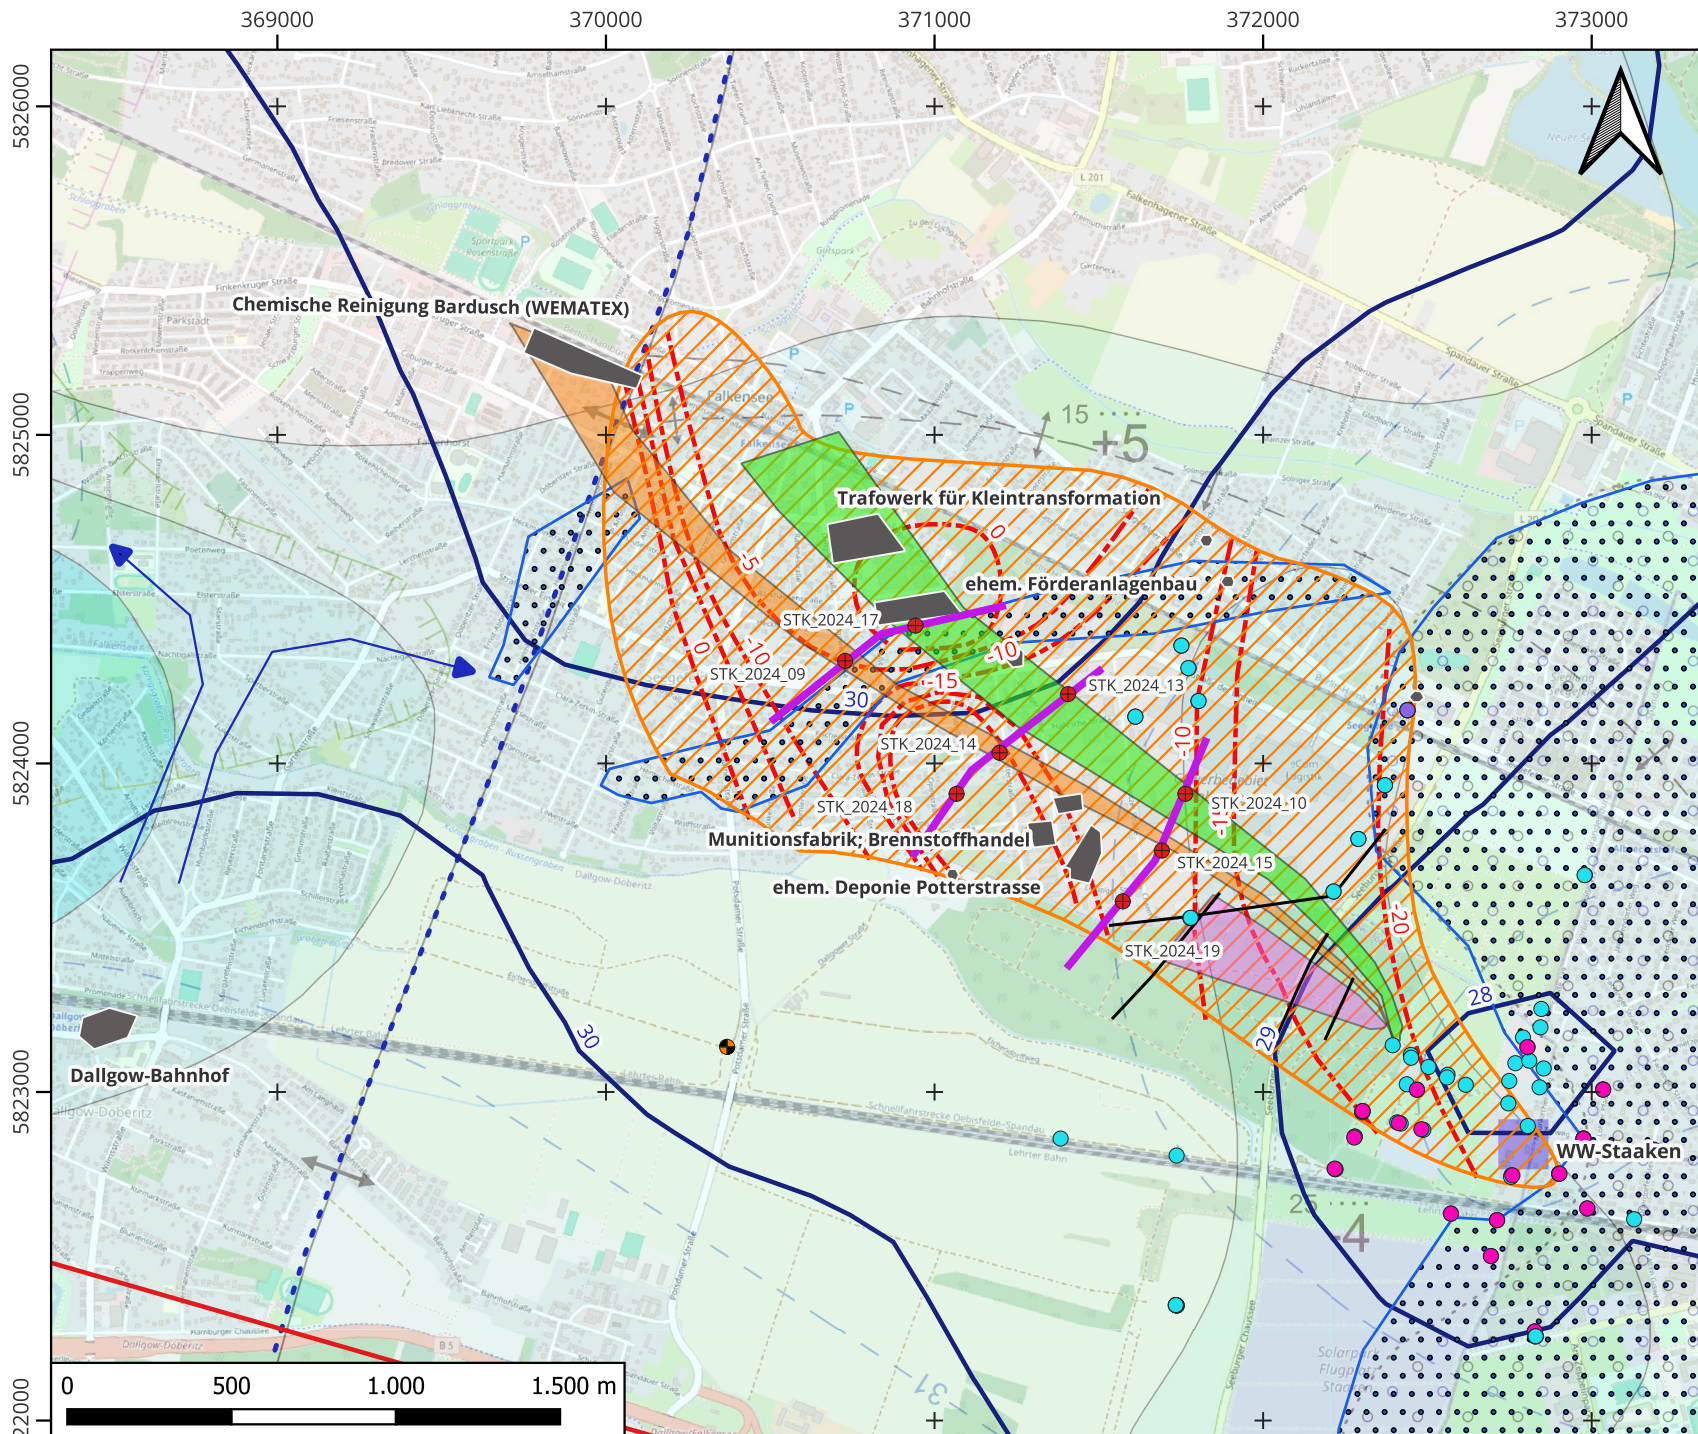
| Gezeichnet: M.L.J. | Anl.-Nr.: 4 |

Geologie AKVO gemäß Bohrdaten BGR und Profilschnitt

Schadstofffahnen gemäß GCI

Zu Errichtende GWM

- Mst GWL 3
- Vorgeschlagene Kontrollriegel
