# **Kloster Gransee, Ort für Kultur und Bildung**

## **Übersicht Beschilderung Bauteil B und Anbau**

### **Katalog zur Übersicht Beschilderung**

Stand Februar 2026

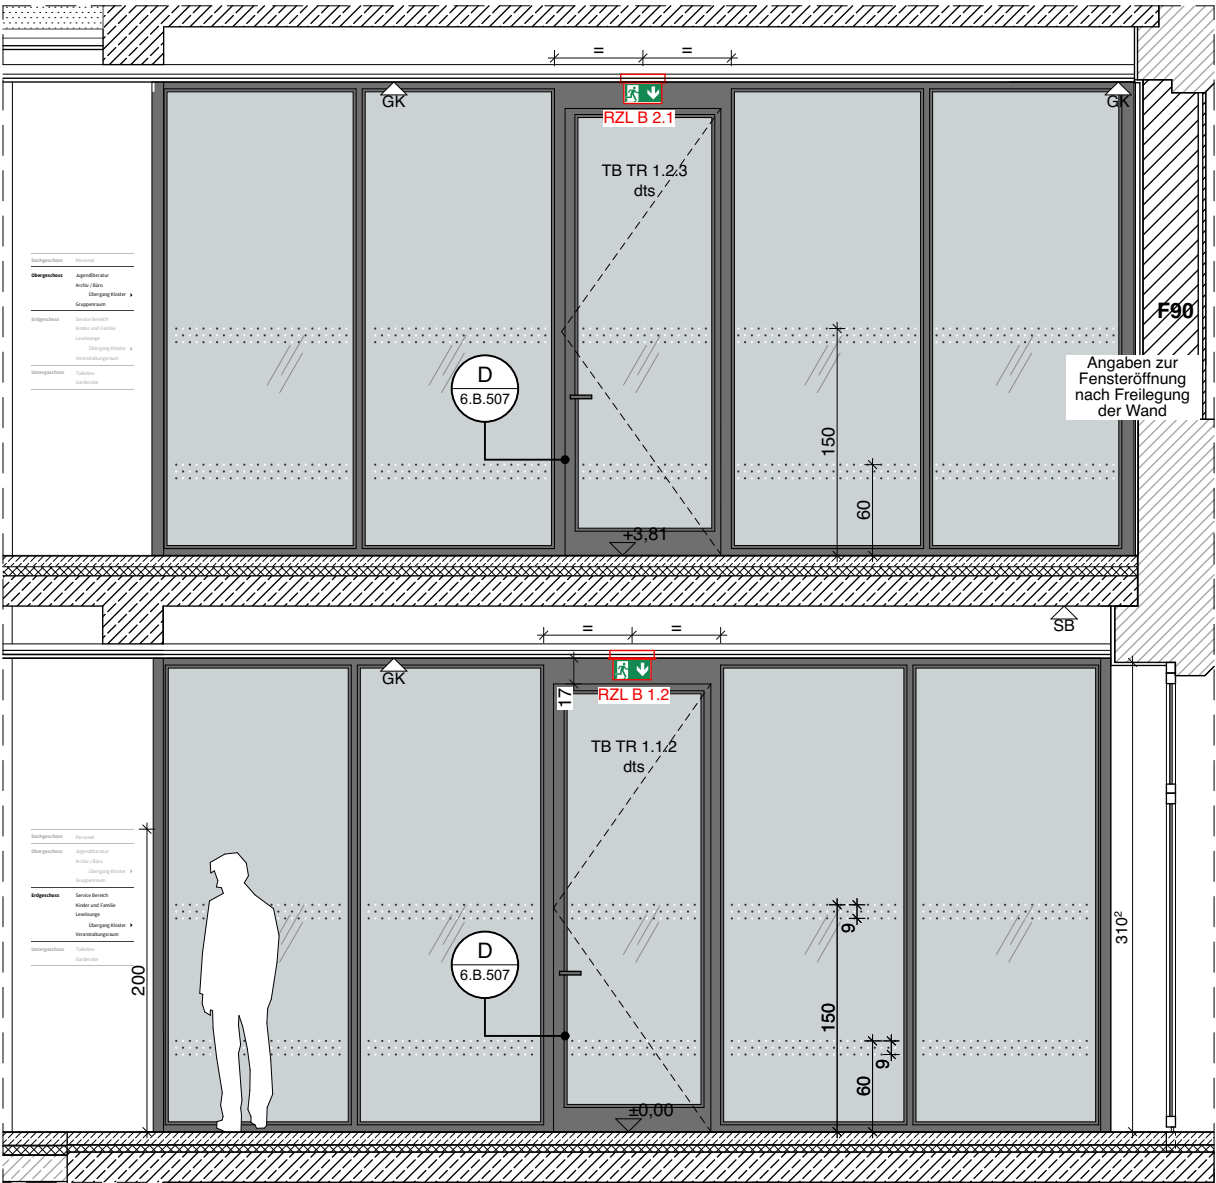
Glaselemente M 1:50

Glastrennwände Treppenhaus, Glasfuge 1.6.1, Tür zwischen Archiv und Gruppenraum 2.4.2  
RZL B 1.2, RZL B 2.1 in AHD montiert, BNP 1012, Kontraststreifen Glastrennwände, Vorschlag  
Geschossübersicht

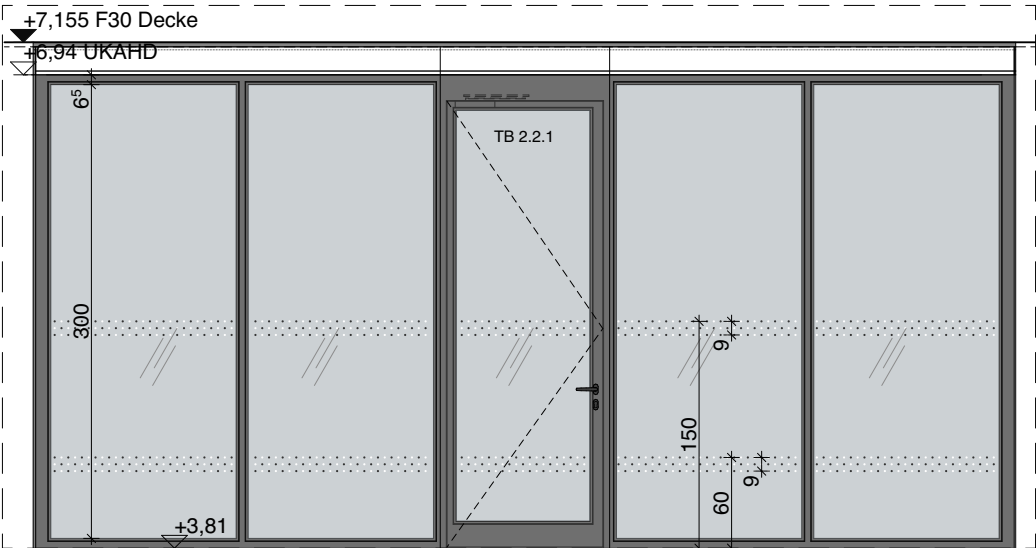
Glastrennwand Büro Archiv  
Kontraststreifen

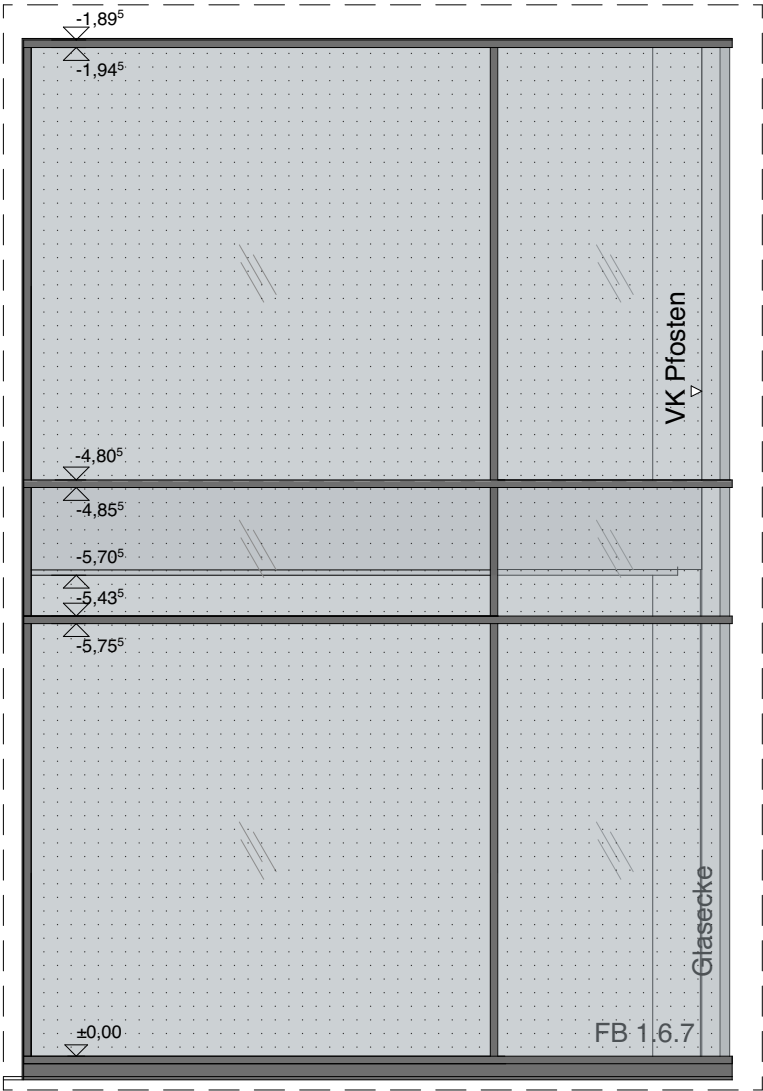
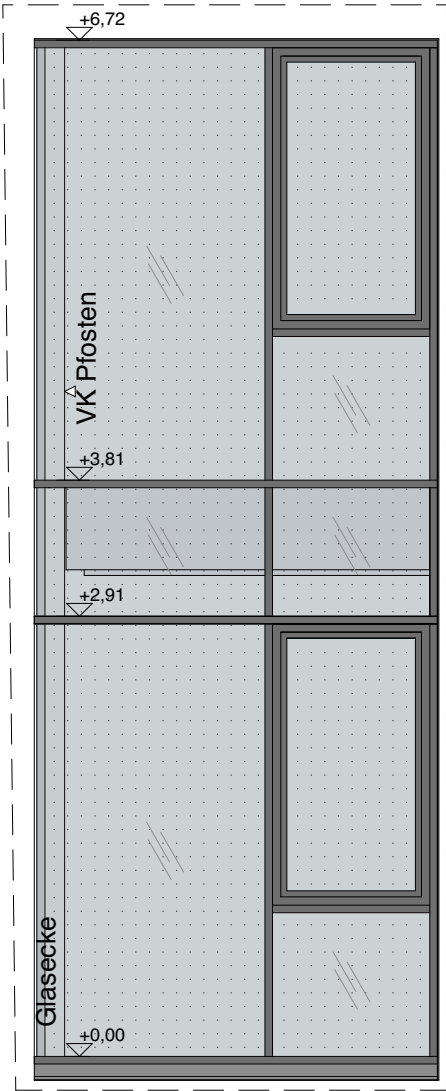
**Erkerfenster**  
Vogelschutzmarkierungen

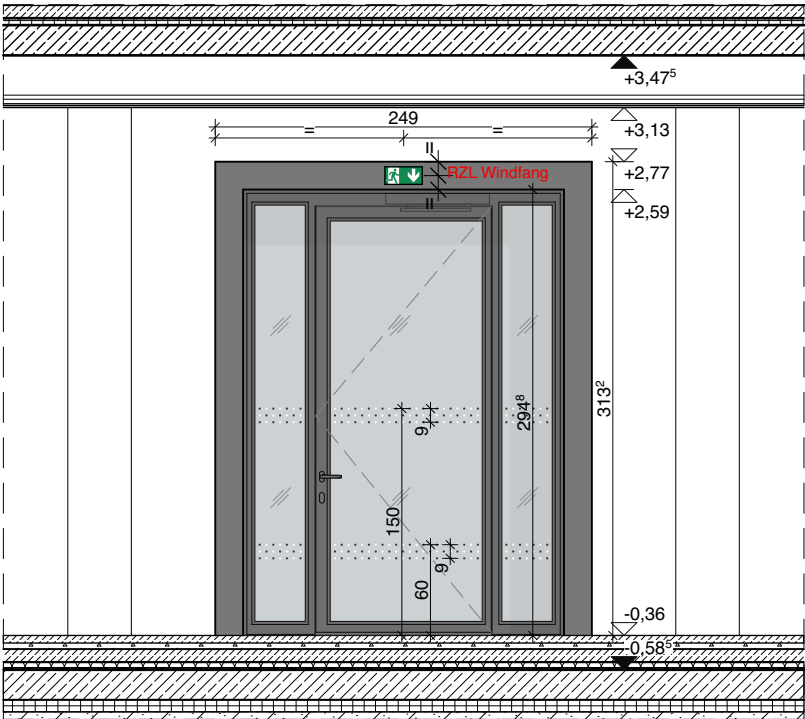
**Windfang**  
RZL Windfang in Rahmen integriert, SNP 7120,  
Kontraststreifen

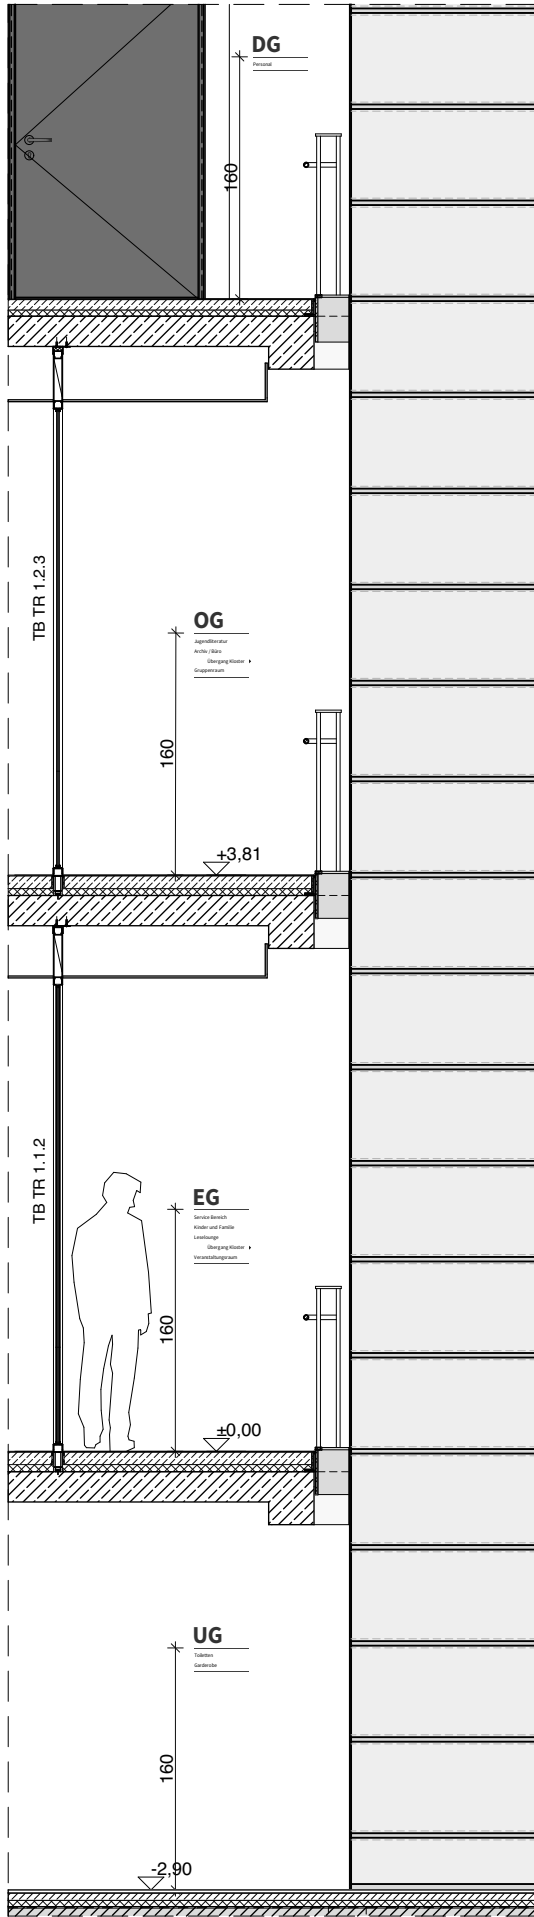
Haupttreppenhaus  
Geschossbezeichnungen mit Übersicht  
Geschoss

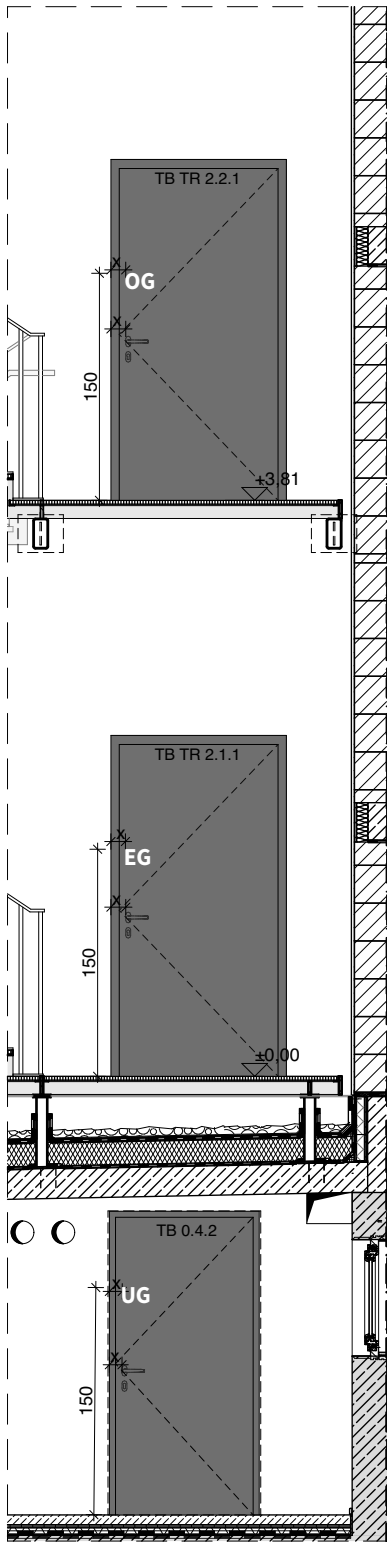
Fluchttreppenhaus aus  
Treppenraum  
Folie Geschossbezeichnungen

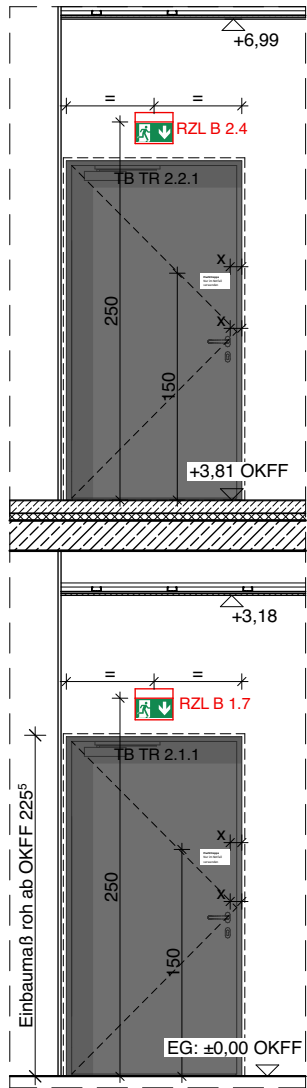
Türen  
Fluchttreppenhaus  
RZL B 1.7, RZL B 2.4,  
wandmontiert, BNP 10 12  
Folie: "Fluchttreppe nur  
im Notfall verwenden"

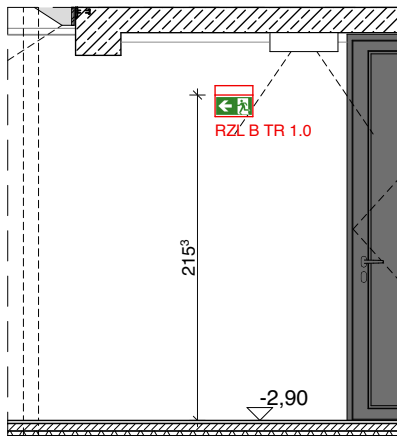
**Haupttreppenhaus**  
RZL B TR 1.0 wandmontiert,  
BNP 1012

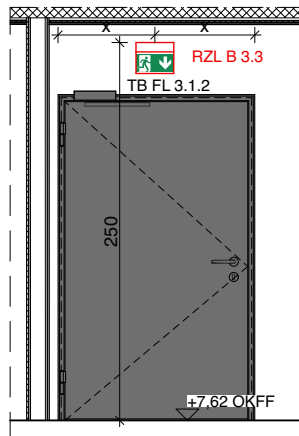
**TB FL 3.1.2**  
RZL B 3.3, wandmontiert,  
BNP 1012

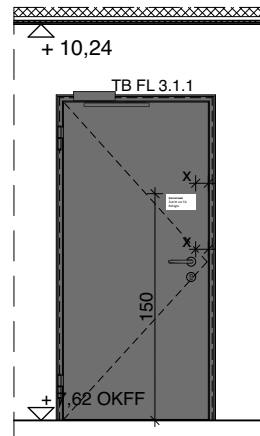
**TB FL 3.1.1**  
Folie "Serverraum,  
Zutritt nur für Befugte"

Folie TB FL 3.1.1

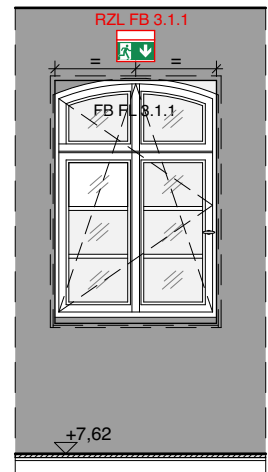
**FB FL 3.1.1**  
RZL FB 3.1.1,  
wandmontiert, BNP 1012

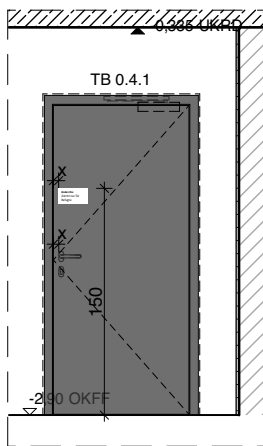
**TB 0.4.1**  
Folie "Endarchiv,  
Zutritt nur für Befugte"

Folie TB 0.4.1

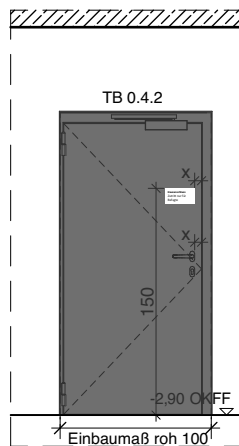
**TB 0.4.2**  
Folie "Hausanschluss  
Zutritt nur für  
Befugte"

Folie TB 0.4.2

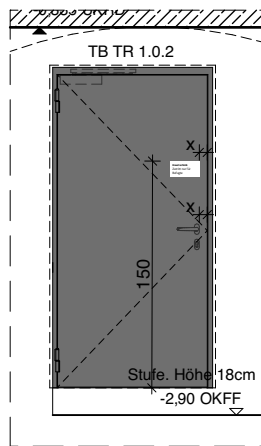
**TB TR 1.0.2**  
Folie "Haustechnik,  
Zutritt nur für Befugte"

Folie TB TR 1.0.2

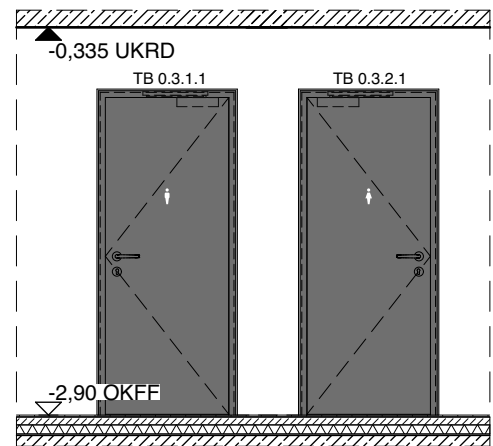
**TB 0.3.1.1, TB 0.3.2.1**  
Folie WC Damen und Herren

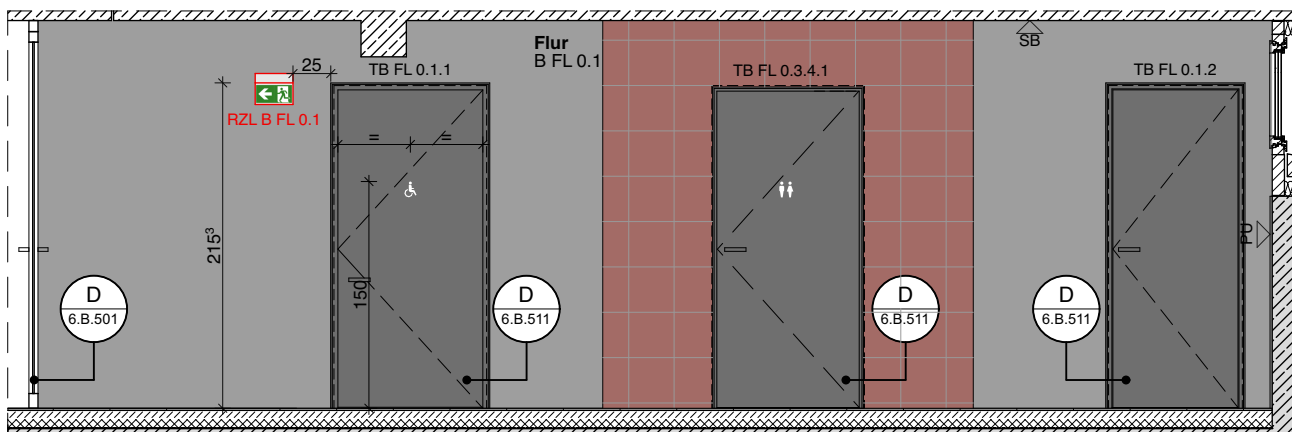
**Türen UG WCs**  
RZL B FL 0.1, wandmontiert, BNP 1012  
Folien WC

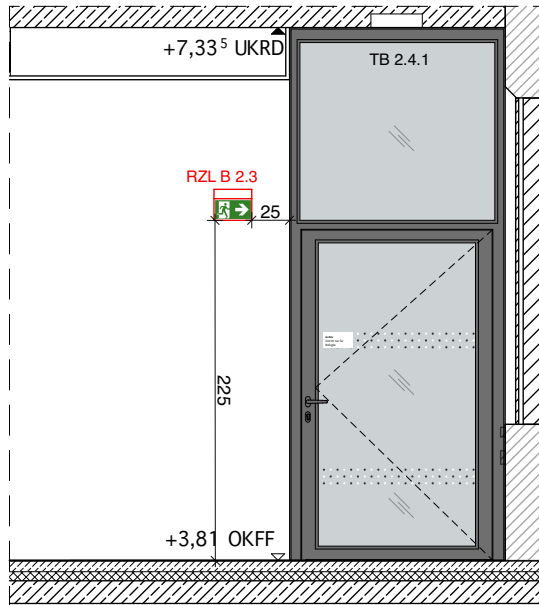
**TB 2.4.1 vom Gruppenraum aus**  
Kontraststreifen, Folie "Archiv, Zutritt nur für Befugte",  
RZL B 2.3, wandmontiert, BNP 1012

Folie TB 2.4.1

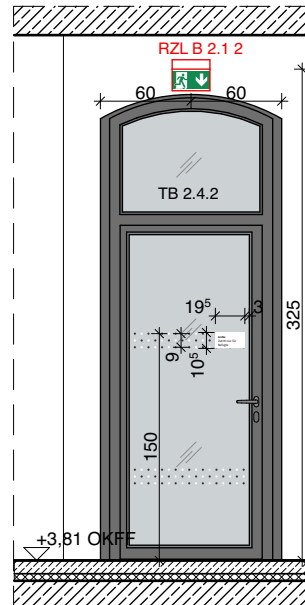
**TB 2.4.2**  
RZL B 2.1.2, wandmontiert,  
BNP 1012, Kontraststreifen,  
Folie "Archiv - Zutritt nur für  
Befugte"

Folie TB 2.4.2

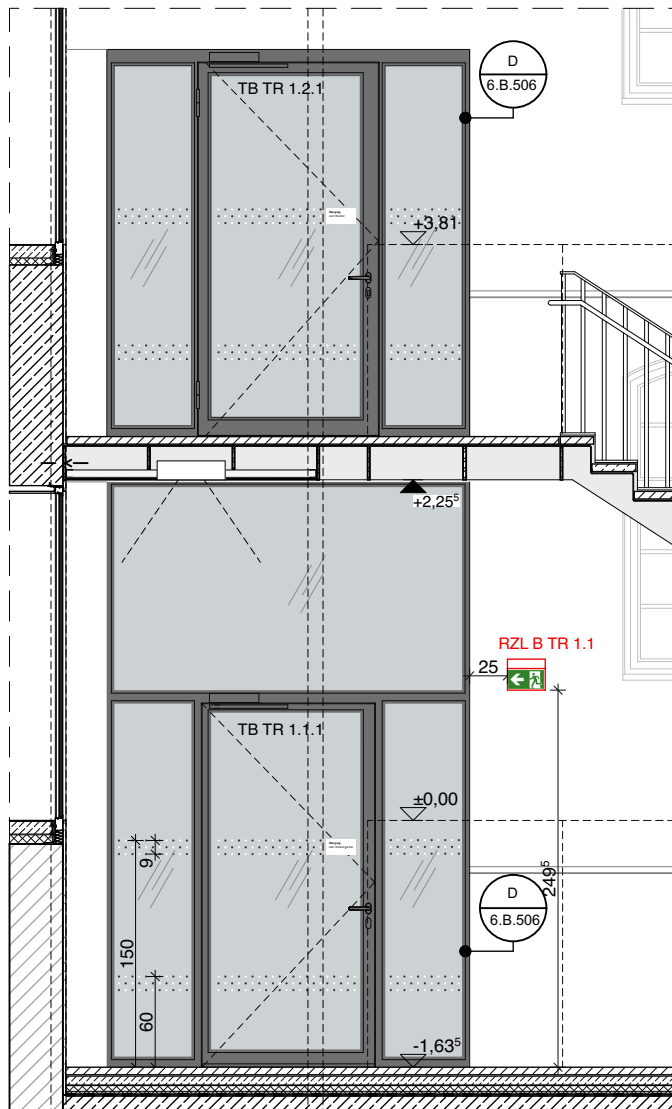
**Türen Übergang zu Verbindungsbau**  
RZL B TR 1.1, wandmontiert, BNP 1012  
Folien "Übergang zum Kloster/ Klostergarten", Kontraststreifen

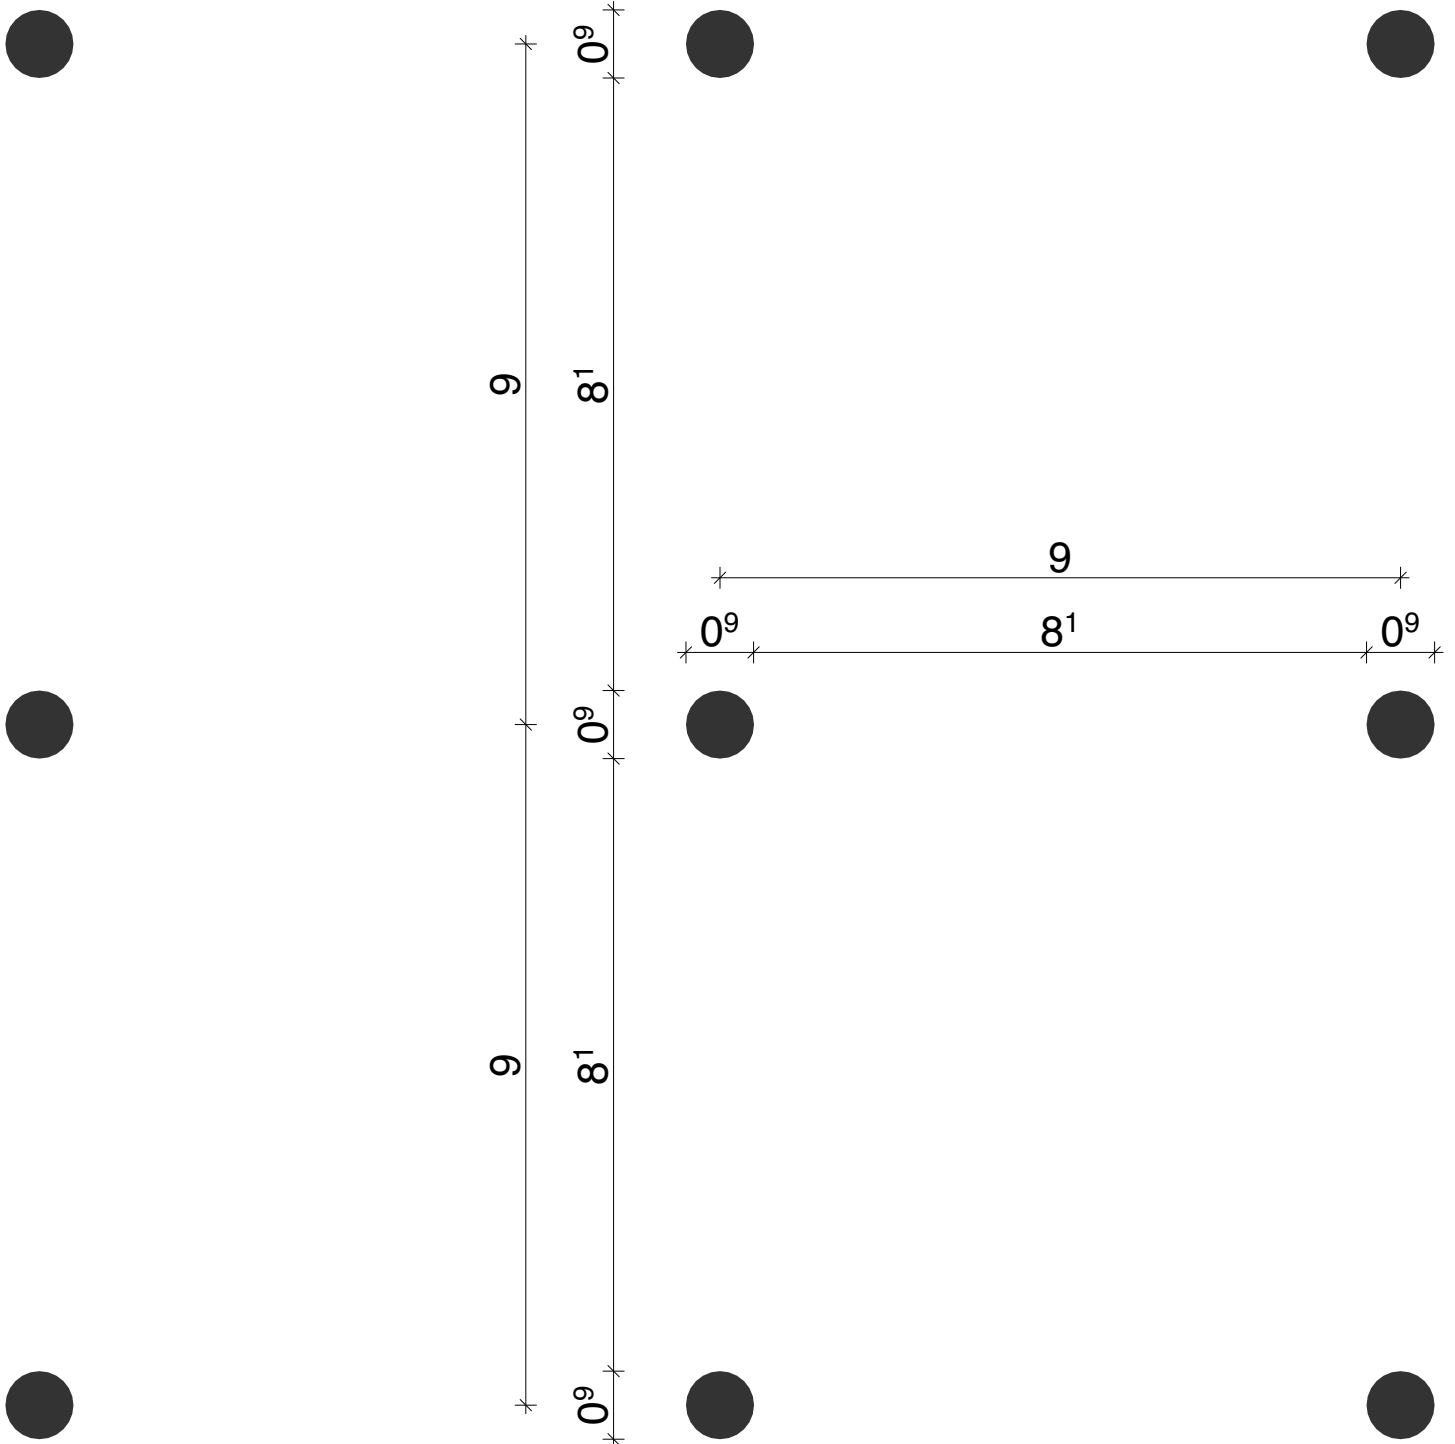
Kontraststreifen M 1:1

Vorderseite der Punkte metallisch reflektierend, Rückseite schwarz (lichtabsorbierend)

Punkte schwarz: RAL 9011  
Punkte weiß: 9010

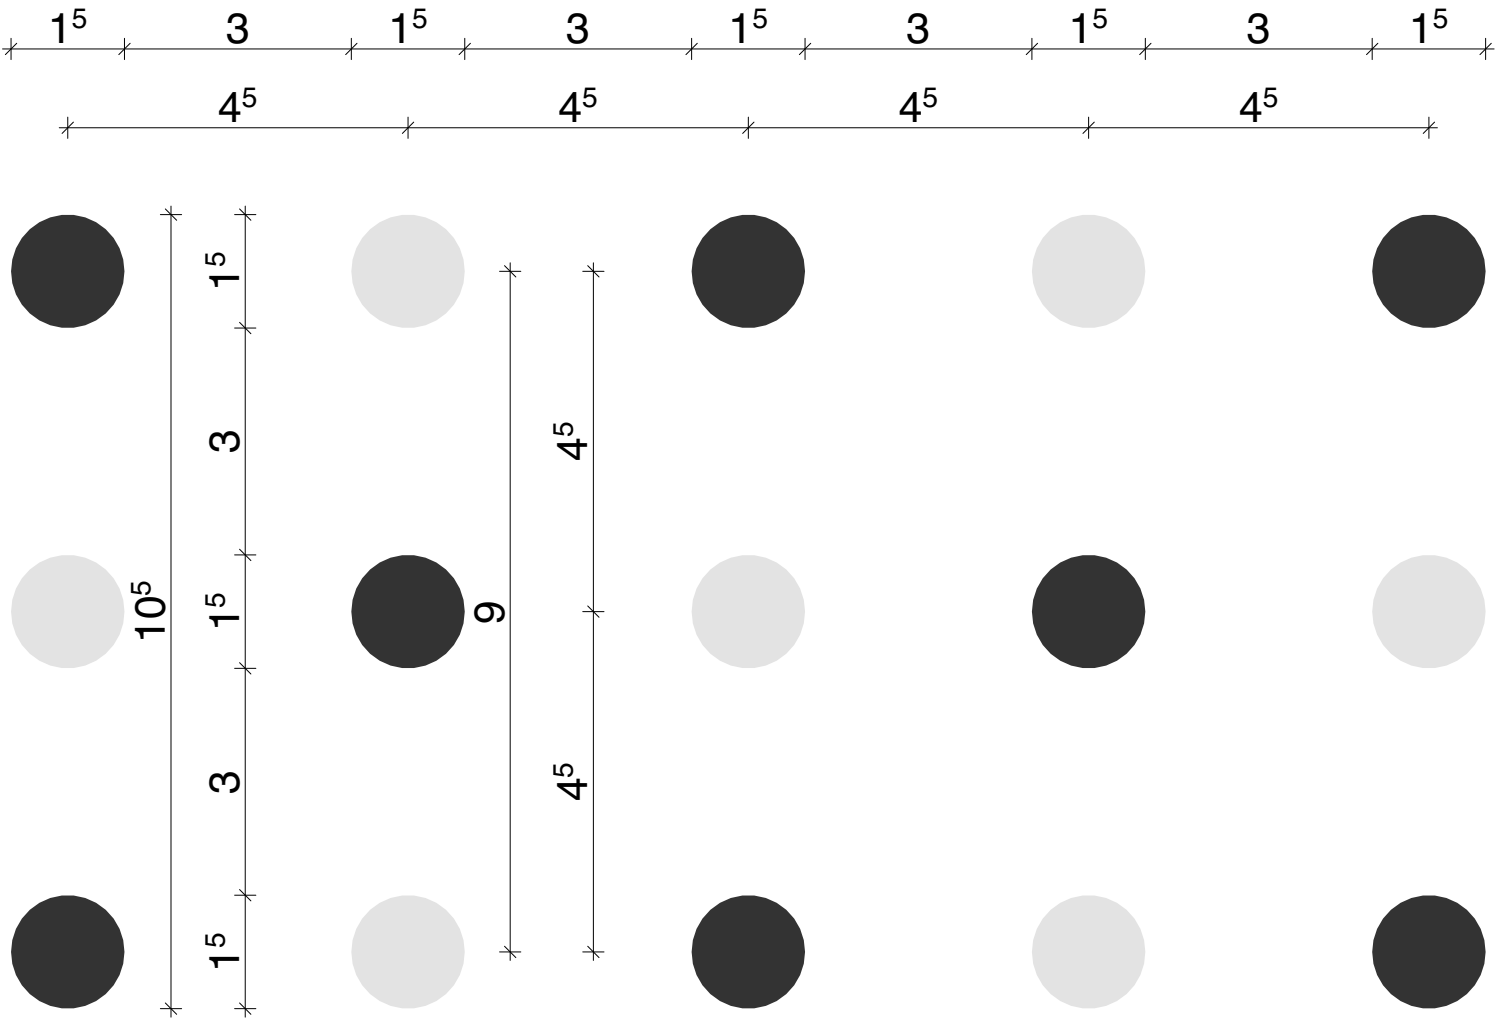
Folien M 1:1  
matt, weißer Untergrund  
RAL 9010,  
schwarze Schrift RAL  
9011,  
Maße abgeleitet aus  
Kontraststreifen

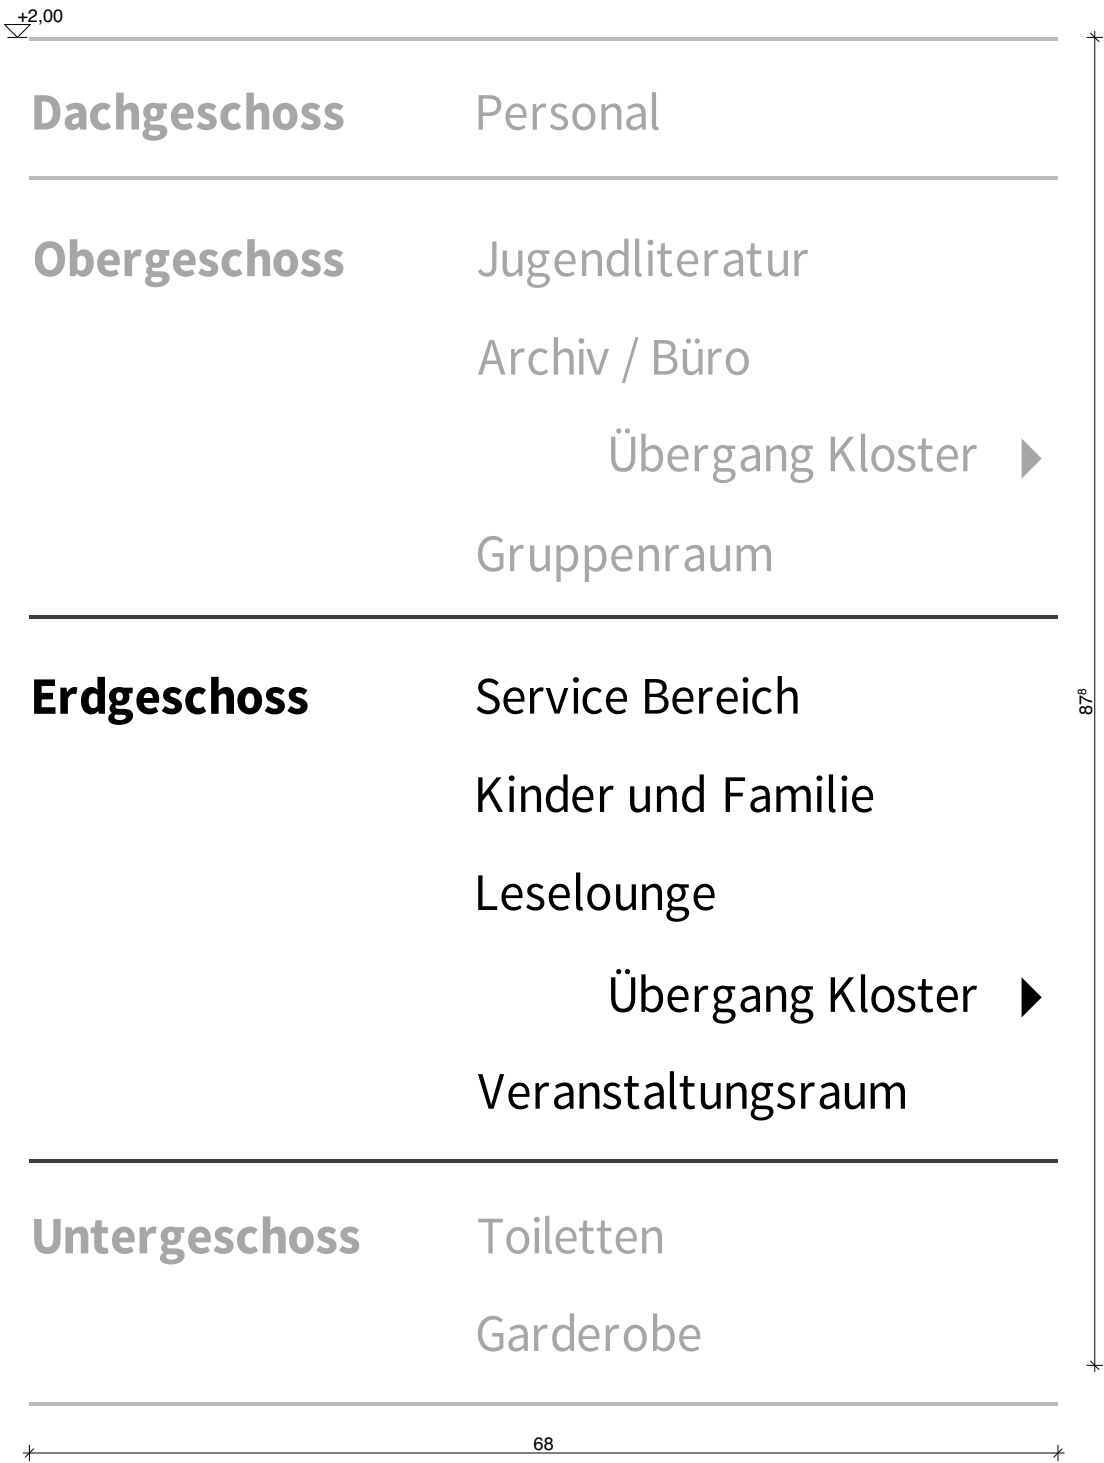
Geschossübersicht gesamt

Geschossbezeichnung mit Übersicht (pro Geschoss)

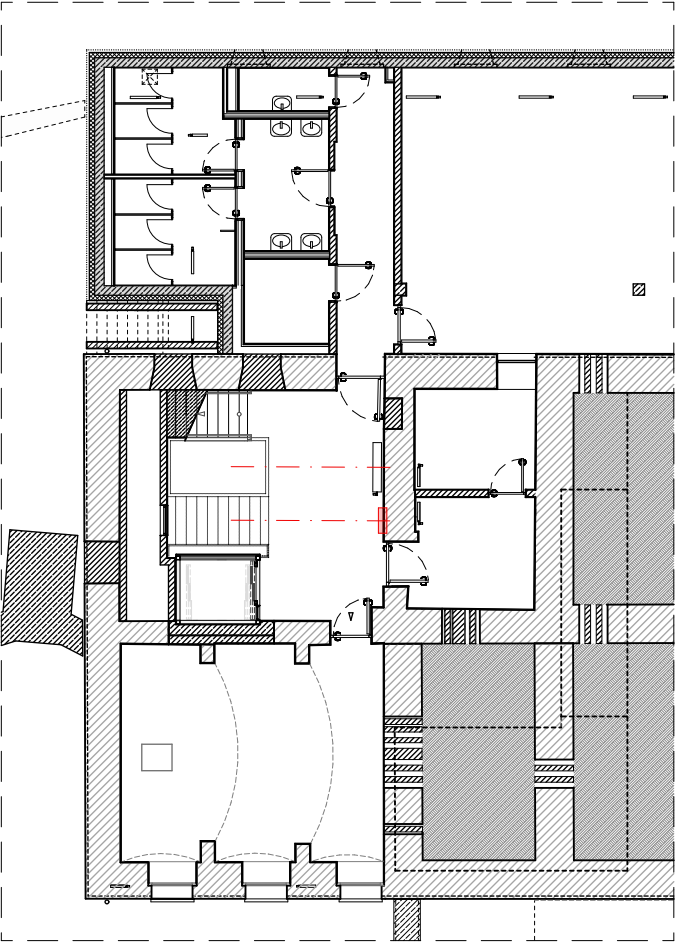
Untergeschoss M 1:200

Vorschlag Position Fluchtwegpläne M 1:200
