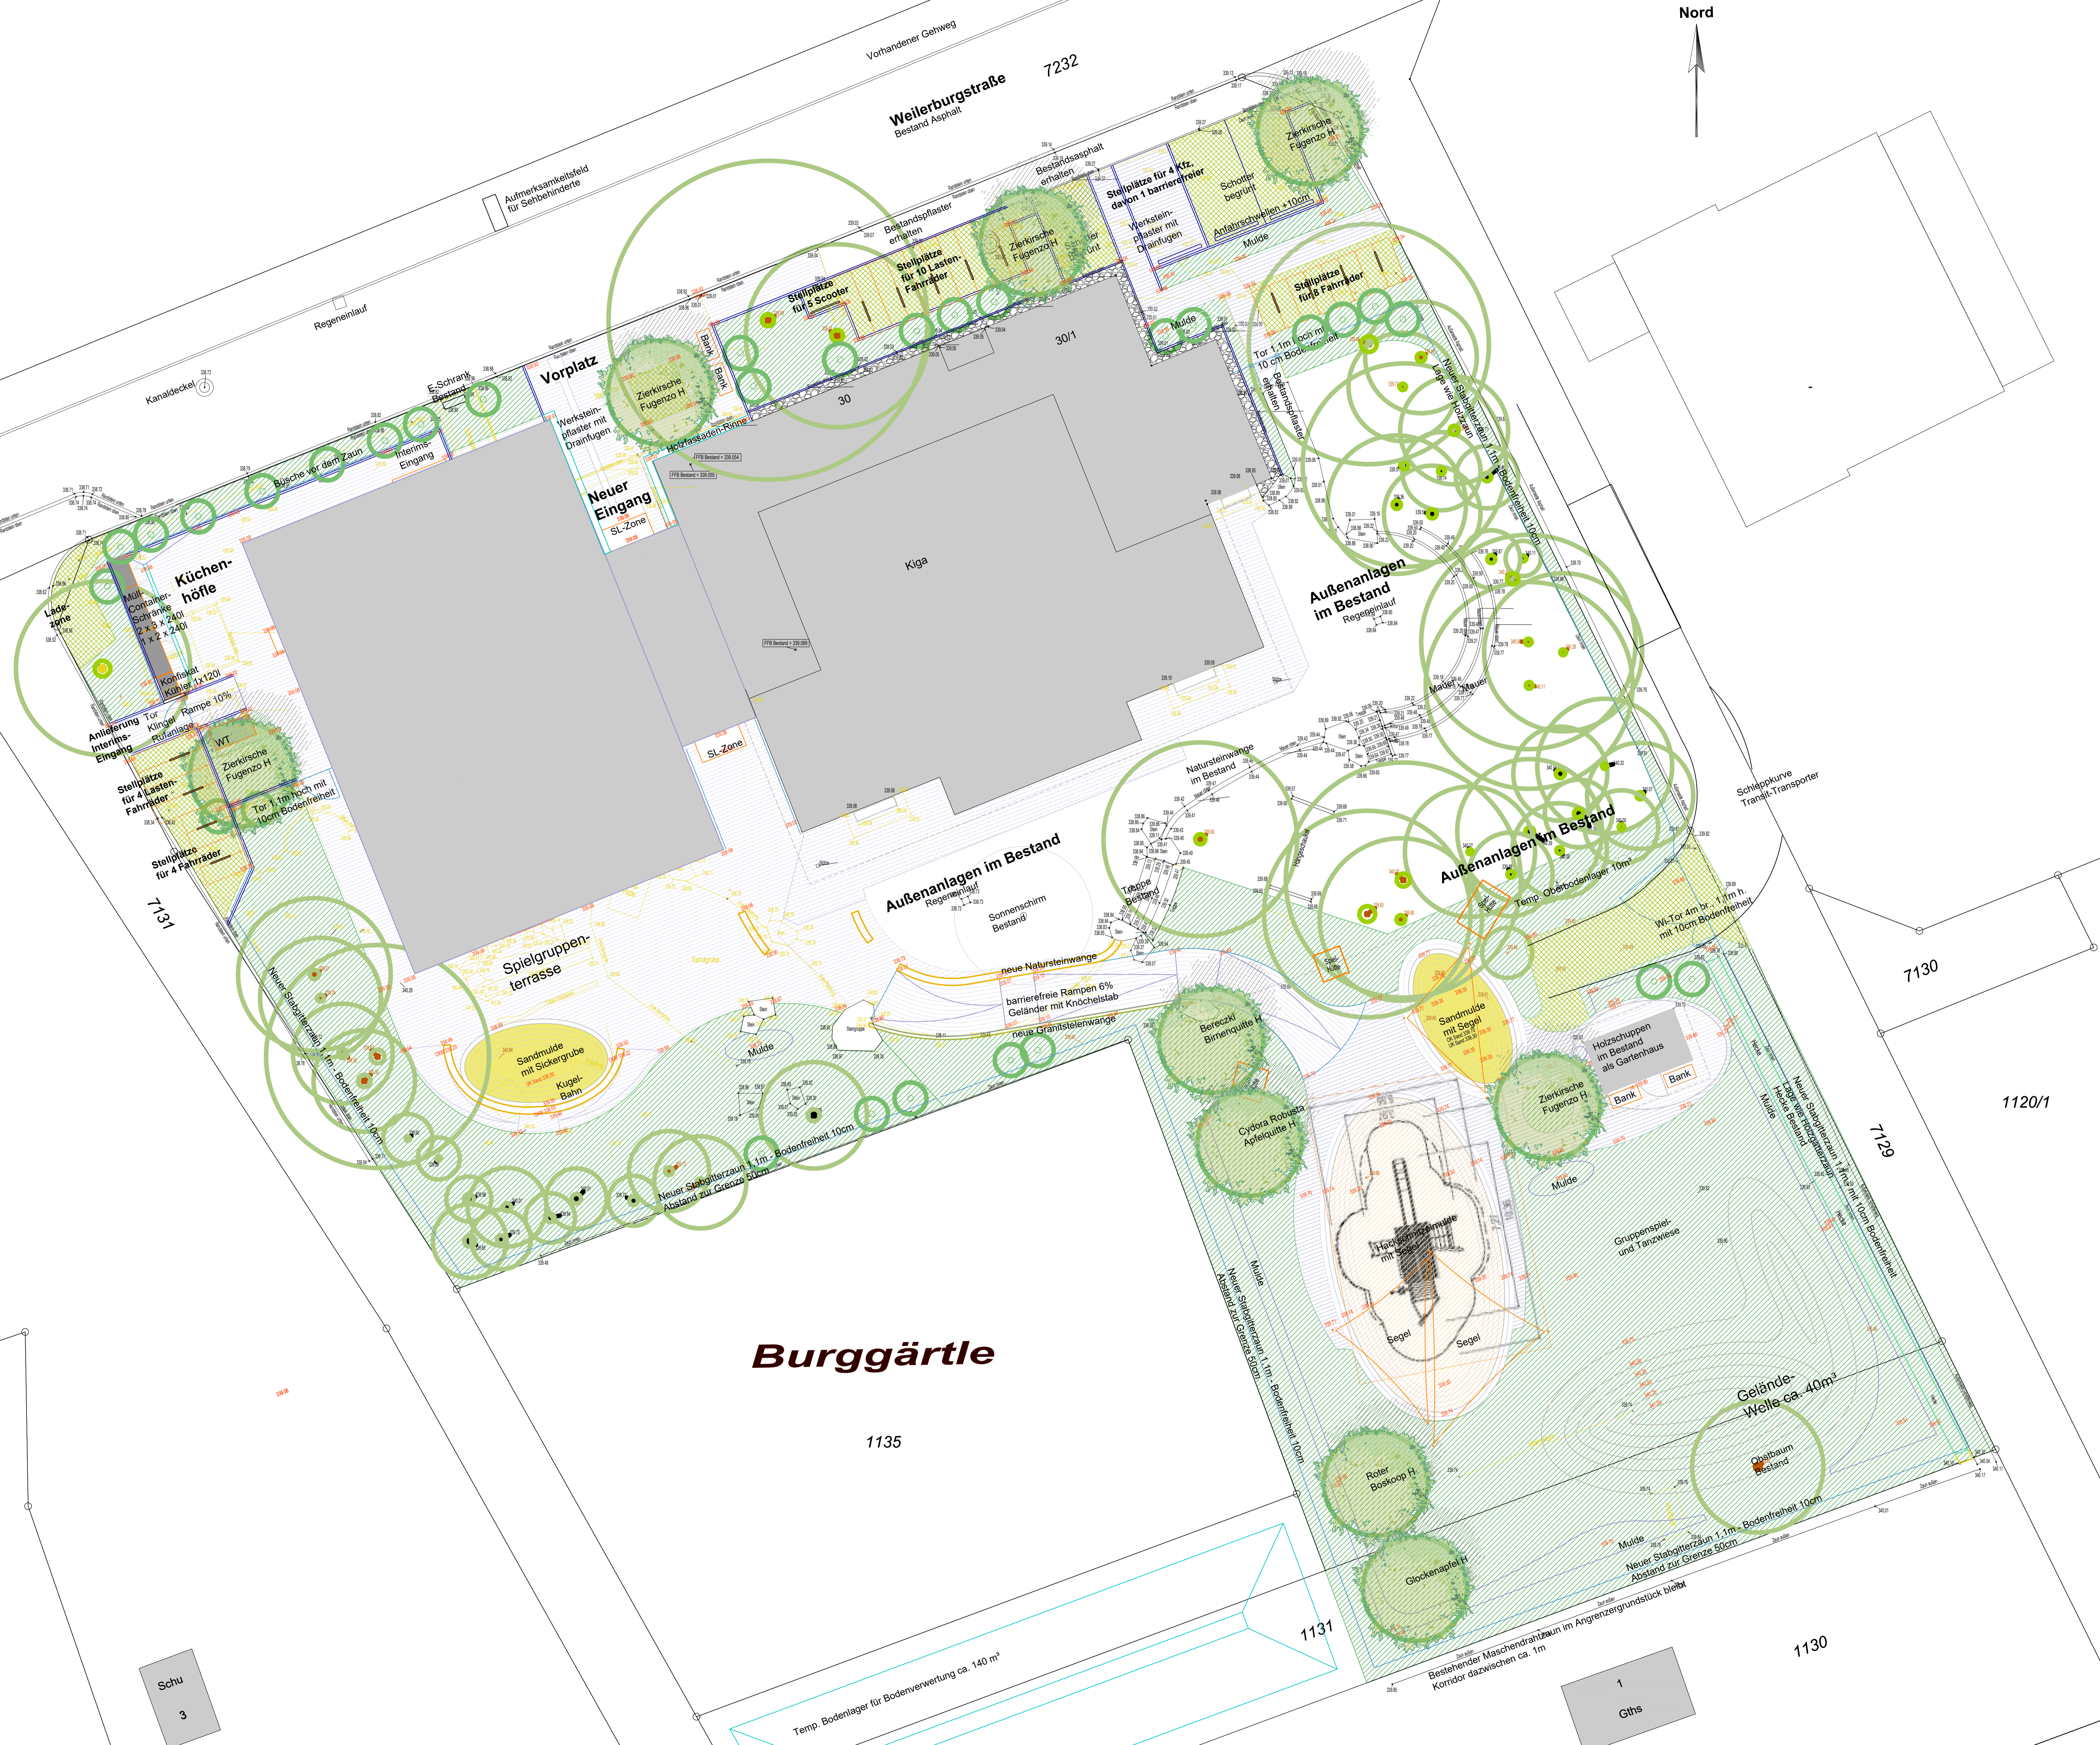
Aufmerksamkeitsfeld für Sehbehinderte

Neuer Eingang  
Sl-Zone

Sandmulde mit Sickergrube  
Kugel-Bahn

barrierefreie Rampen 6%  
Geländer mit Knöchelstab

neue Granitsteinwange

neue Natursteinwange

Sandmulde mit Segel

Holzschuppen im Bestand als Gartenhaus

Temp. Bodenlager für Bodenverwertung ca. 140 m<sup>2</sup>

Bestehender Maschendrahtzaun im Angrenzergrundstück bleibt  
Korridor dazwischen ca. 1m
