Sanierung Kita Storchennest Tützpatz, Am Eiskellerberg 2, 17091 Tützpatz

Positionsplan Erdgeschoss

Planungsstand / Phase: Genehmigungsplanung

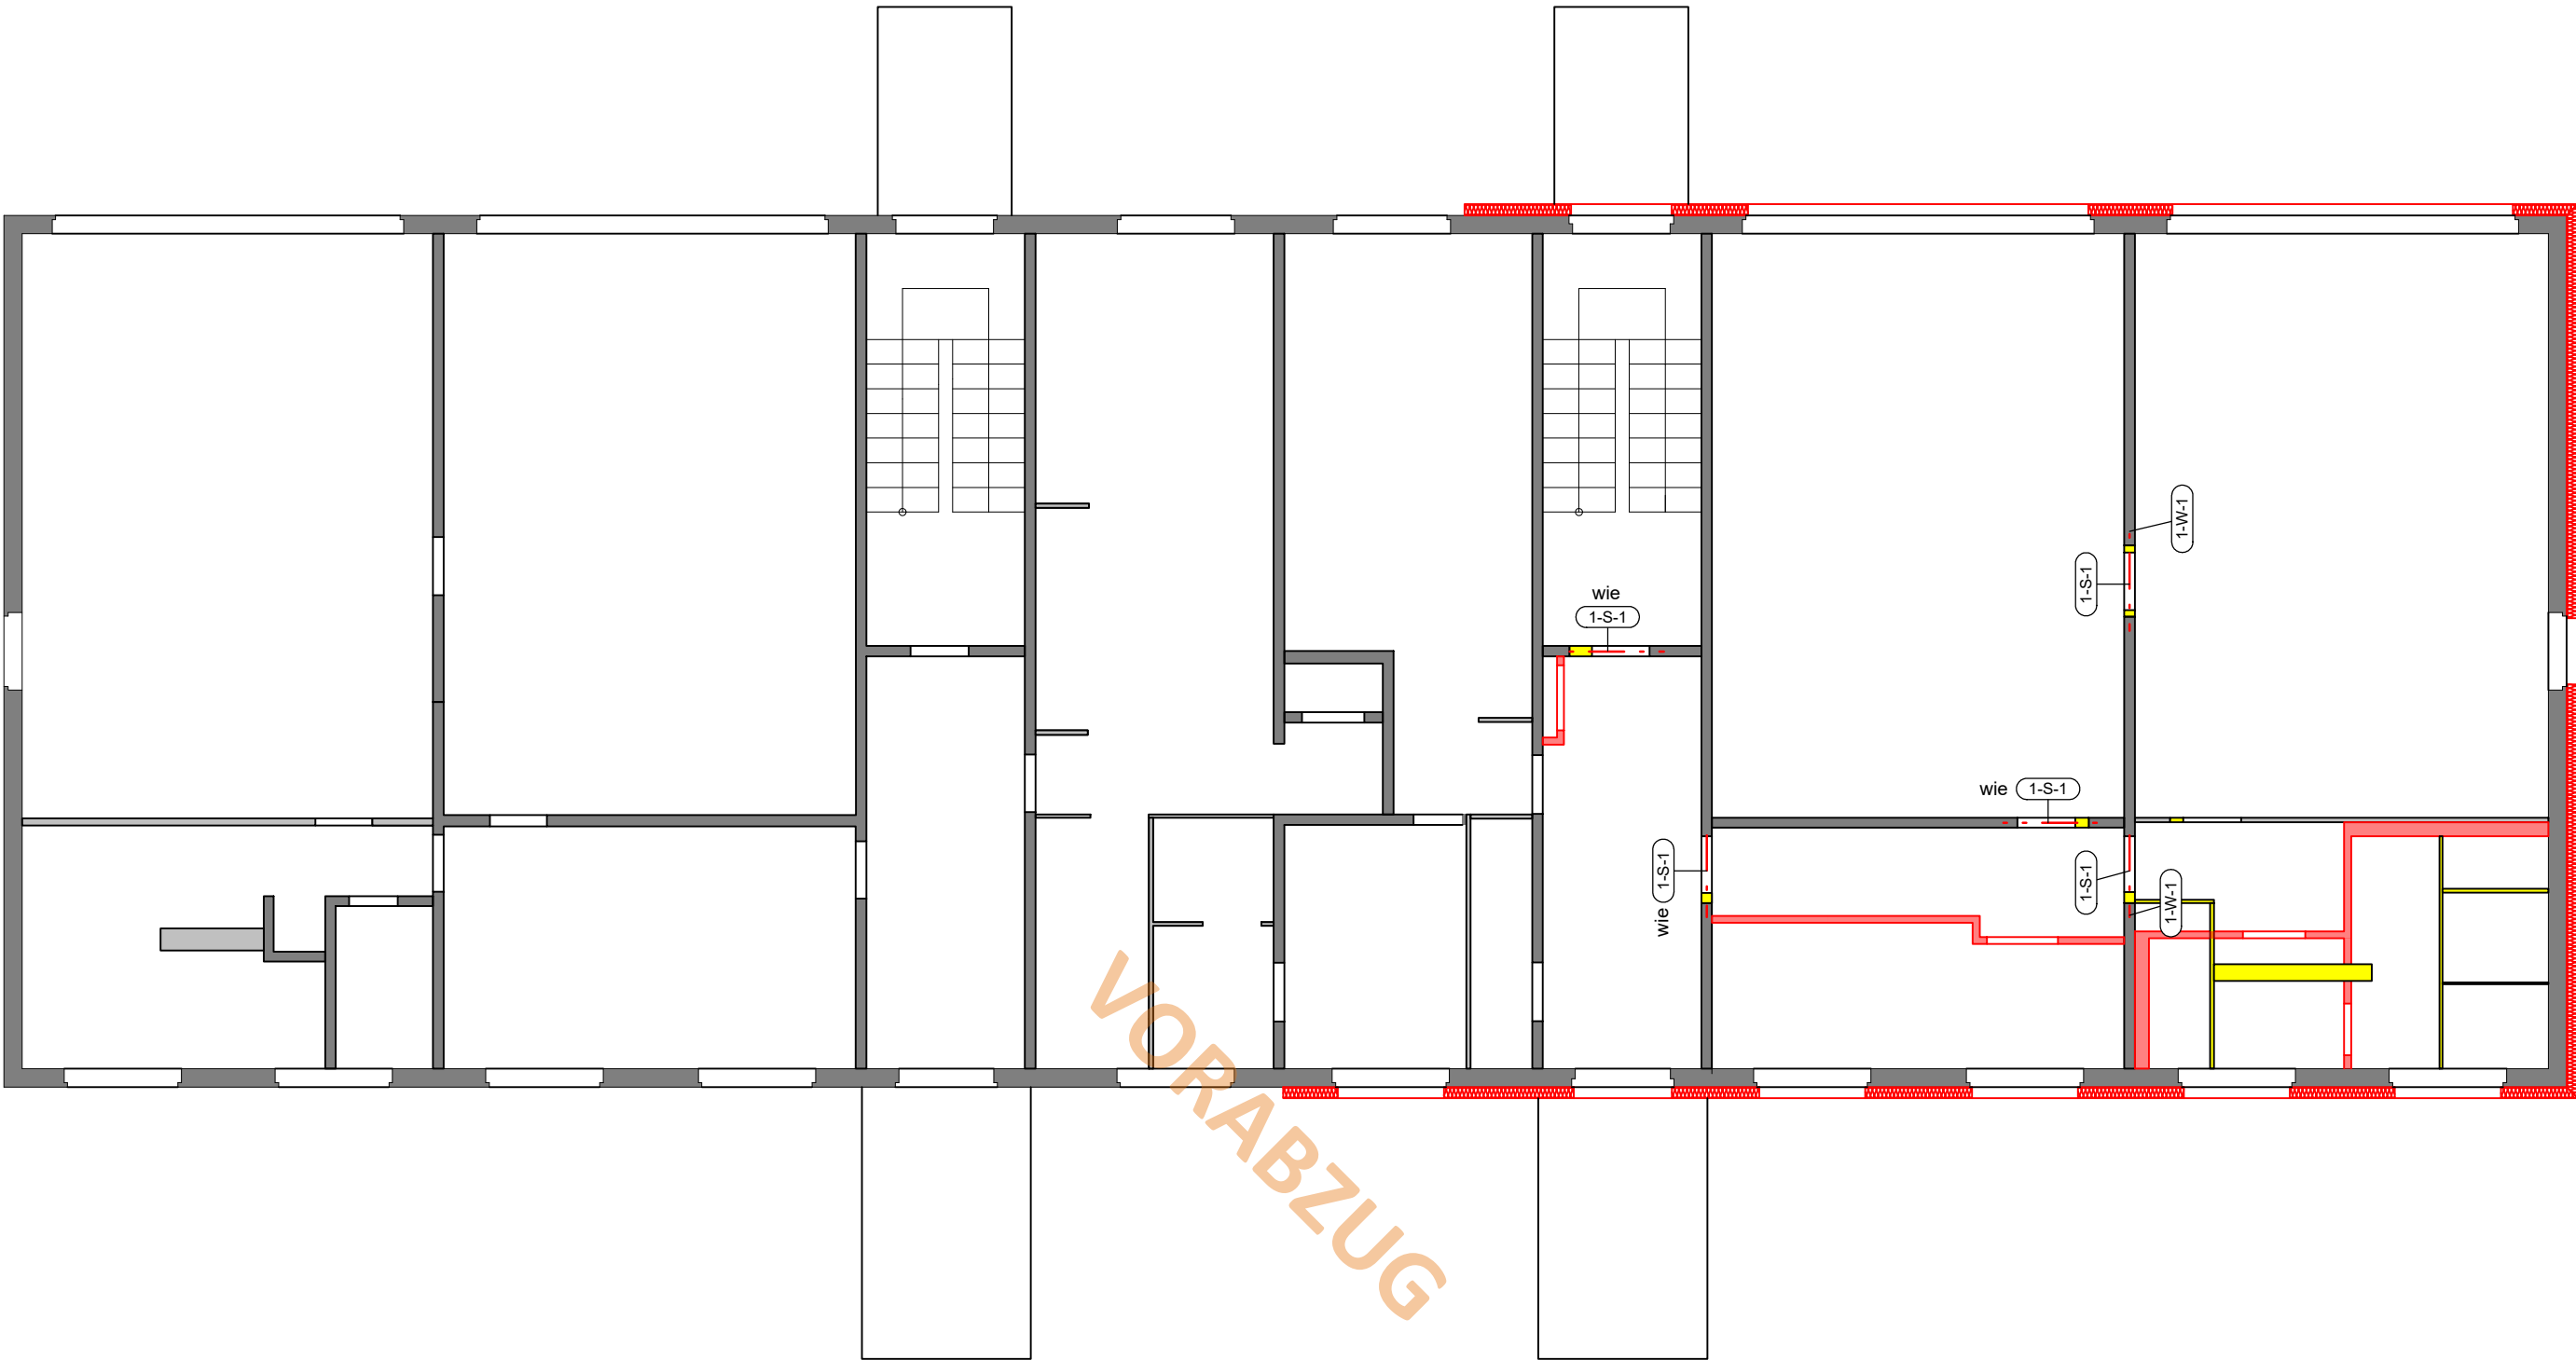
P-EG

Im Bereich der vergrößerten und neu hergestellten Wandöffnungen sind die Fugen zwischen den Wandelementen zu ermitteln. Bei Abweichungen zu den Annahmen in Pos. 0-S-1 bis 0-S-3 ist der Aufsteller zu informieren!

Die Betongüte der Wandelemente im Bereich der vergrößerten und neu hergestellten Wandöffnungen ist stichprobenartig durch ein Prüflabor zu ermitteln.

| Position | Bezeichnung |
|---|---|
| 1-S-1 | Stb.-Sturz, b/h = 15/25 cm B 500A, C 25/30 XC1 |
| 1-W-1 | Wandpfeiler |
