Prüfbericht-Nr. 1-1236-2025-A

Projekt: A6 bei Mannheim, Voruntersuchung Brückenbauwerk ÜF, L 597

2.1 Schichtenaufbau, äußere Beschaffenheit und optische Beurteilung

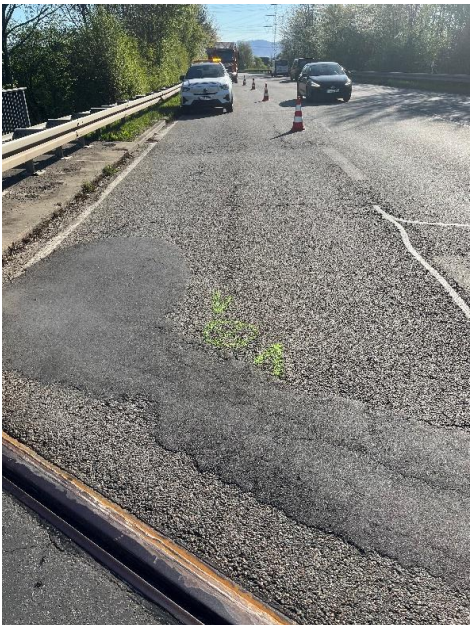
Bohrkern: BK 1 L 597, Bauwerk über Autobahn bei Mannheim, Station: ca. 1,5 m vor Bauwerk, 1,90m von Fahrbahnrand, Rifa Mannheim GPS: 5482217.642°N/32467701.514°E

Bild 1: Entnahmestelle Bohrkern 1			Bild 2: Mantelfläche Bohrkern 1	
		Riss	Entnahmetiefe [cm unter FOK]	Schichtdicke [cm]
1.1	Asphaltdeckschicht 8	-	0,0 – 4,8	4,8
1.2	Asphalttragschicht 22	-	4,8 – 14,7	9,9
Gesamtdicke gebundener Schichten:				14,7
Ungebundene Schichten:				
Bodengruppe nach DIN 18196		Entnahmetiefe [cm unter FOK]	Schichtdicke [cm]	Frostempfindlichkeitsklasse
1.3	Verfestigung	14,7 – 27,0	12,3	-
1.4	Verfestigung	27,0 – 50,0	23,0	-
1.5	weit bis intermittierend gestufte Sand-Kies-Gemische (SW/SI)	50,0 – 70,0	20,0	F1
1.6	weit bis intermittierend gestufte Sand-Kies-Gemische (SW/SI)	70,0 – 150,0	80,0	F1

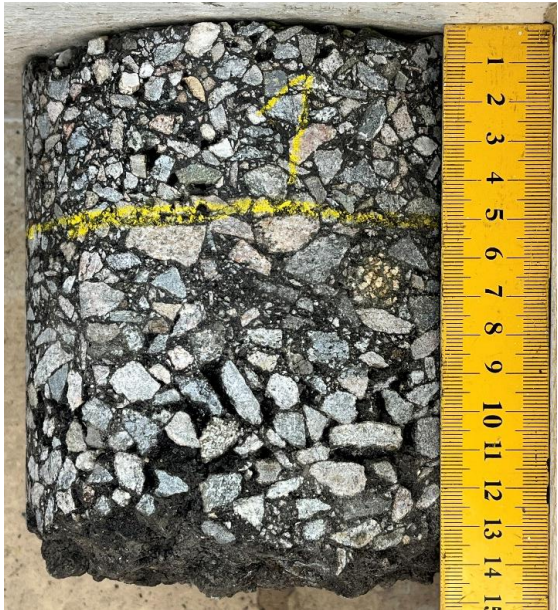
Bemerkungen: keine

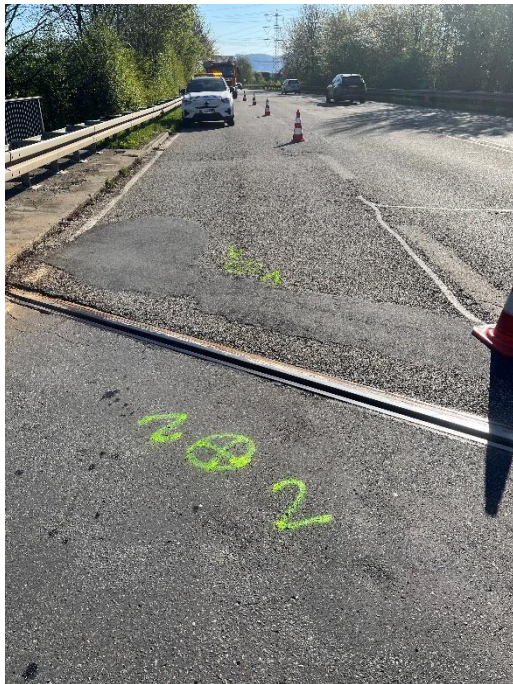
Bild 3: Entnahmestelle Bohrkern 2

L 597, Bauwerk über Autobahn bei Mannheim, Station: ca. 1,00 m auf Bauwerk (von ÜKO), 2,10m von Fahrbahnrand, Rifa Mannheim

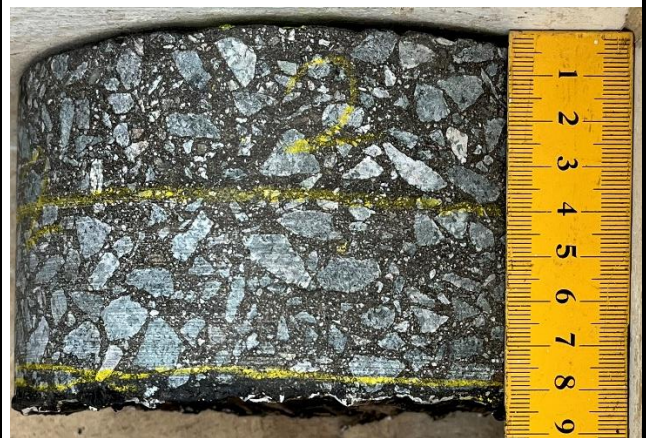
Bild 4: Mantelfläche Bohrkern 2

Riss	Entnahmetiefe [cm unter FOK]	Schichtdicke [cm]
2.1	Asphaltdeckschicht 11 (MA 11)	-	0,0 – 3,5	3,5
2.2	Asphaltdeckschicht 11 (MA 11)	-	3,5 – 8,1	4,6
2.3	Abdichtung	-	8,1 – 8,3	0,2
Gesamtdicke gebundener Schichten:				8,3

Bemerkungen: keine

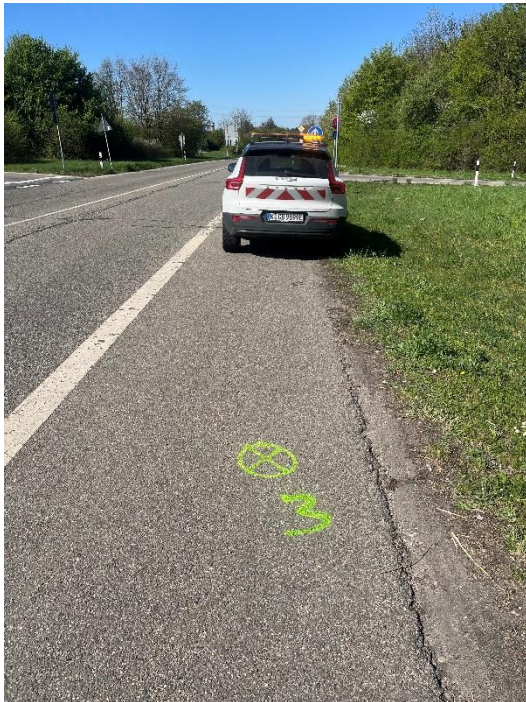
Bild 5: Entnahmestelle Bohrkern 3

L 597, Bauwerk über Autobahn bei Mannheim, Station: ca. 40,0 m hinter Bauwerk im Standstreifen, 0,50m vom rechten Fahrbahnrand, Rifa Mannheim

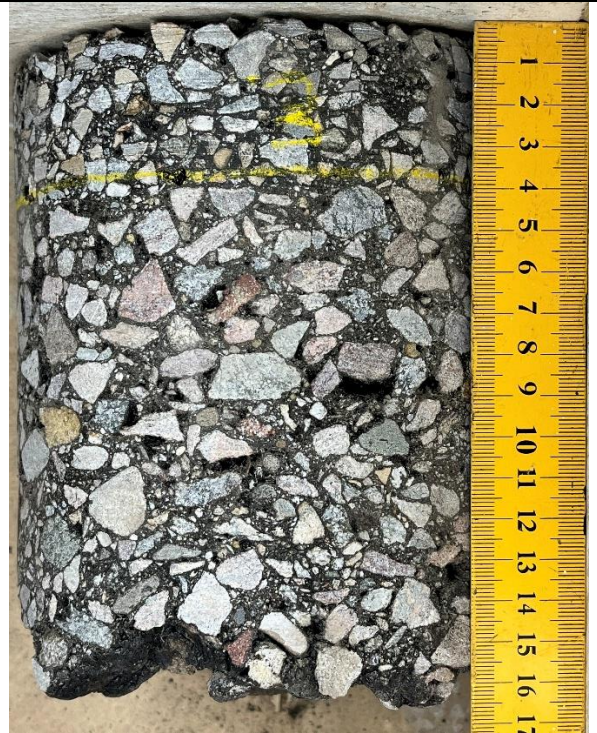
Bild 6: Mantelfläche Bohrkern 3

Riss	Entnahmetiefe [cm unter FOK]	Schichtdicke [cm]
3.1	Asphaltdeckschicht 8	-	0,0 – 4,0	4,0
3.2	Asphalttragschicht 22	-	4,0 – 16,7	12,7
Gesamtdicke gebundener Schichten:				16,7
Ungebundene Schichten:				
Bodengruppe nach DIN 18196		Entnahmetiefe [cm unter FOK]	Schichtdicke [cm]	Frostempfindlichkeits- klasse
3.3	weit bis intermittierend gestufte Kies-Sand-Gemische (GW/GI)	16,7 – 25,0	8,3	F1
3.4	Verfestigung	25,0 – 40,0	15,0	-
3.5	weit bis intermittierend gestufte Sand-Kies-Gemische (SW/SI)	ab 40,0	-	F1

Bemerkungen: keine

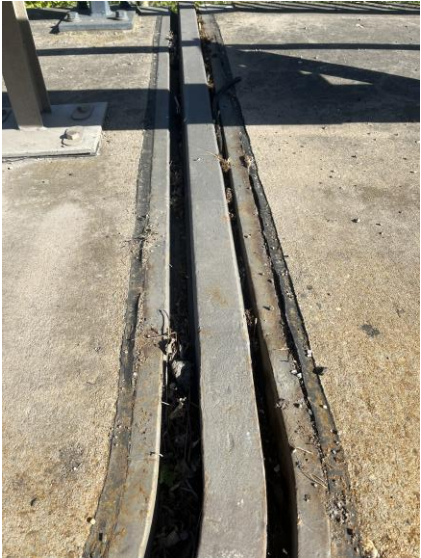
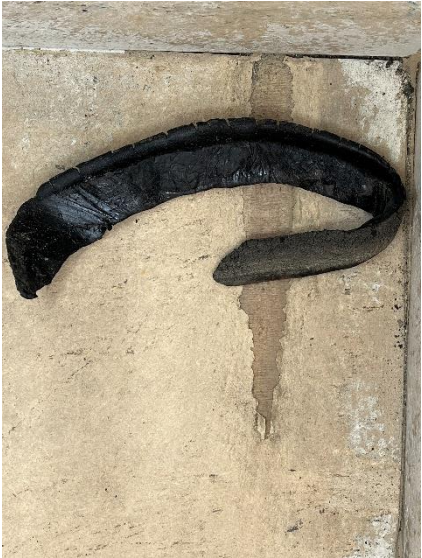
Probenbezeichnung	Entnahmestelle	Fotodokumentation
<p>Probe 1: Fugenmaterial: Fahrbahnrand</p>

Probenbezeichnung	Entnahmestelle		PAK-Gehalt [mg/kg]	Phenolindex [mg/L]	Verwertungs- klasse RuVA	Abfall- schlüssel
	BK	Entnahmetiefe in cm				
1236/25 MP1	1 2	0,0 – 14,7 0,0 – 16,7	5,248	<0,010	A	17 03 02
1236/25 MP2	2	0,0 – 8,1	1,718	<0,010	A	17 03 02
1236/25 P3	2	8,1 – 8,3	19,95	-	(A)	17 03 02
1236/25 P4	Probe 1: Fugenmaterial – Fahrbahnrand		416,06	-	(B-C)	17 03 01*
1236/25 P5	Probe 2: Fugenmaterial – ÜKO		12929,3	-	(B-C)	17 03 01*

Gemäß Merkblatt zur Entsorgung von Straßenaufbruch (Stand 10/2012) gelten Straßenausbaustoffe und Bitumengemische mit weniger als 25 mg/kg PAK (EPA) als teerfrei und werden in den Abfallschlüssel 17 03 02 eingestuft. Straßenausbaustoffe und Bitumengemische, die diesen Wert überschreiten, gelten als teer-/pechhaltig und werden dem Abfallschlüssel 17 03 01* zugeordnet.

Für Straßenausbaustoffe der **Verwertungsklasse B und C** kann gem. RuVA-StB 01 das Verwertungsverfahren 4.2 angewendet werden. Hier ist eine Verwertung der Straßenausbaustoffe im Kaltmischverfahren mit Bindemitteln möglich, wenn im Rahmen von Eignungsprüfungen nachgewiesen wird, dass durch die Bindung mit Bindemitteln der PAK-Gehalt im Eluat von 0,03 mg/L eingehalten wird und zusätzlich dazu für die Straßenausbaustoffe der Verwertungsklasse C ein Phenolindex von $\leq 0,1$ mg/L eingehalten wird.

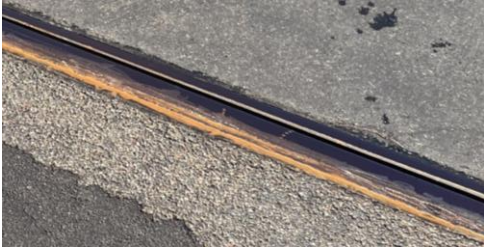
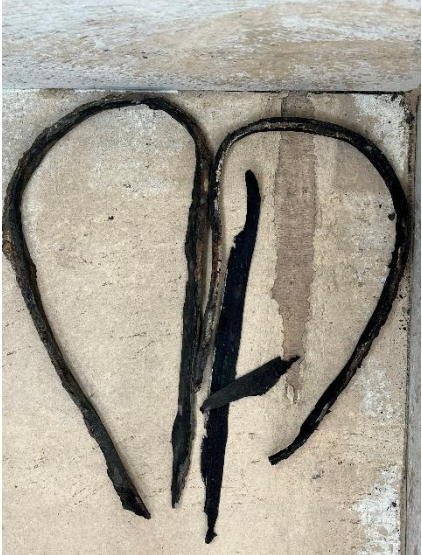
<p>Probe 2: Fugenmaterial ÜKO (Übergangskonstruktion)</p>

Probenbezeichnung	Entnahmestelle	Asbestfasern (WHO)
1236/25 P5	Probe 2: ÜKO	n.n.

Probenbezeichnung	Entnahmestelle	Summe PCB 7 [mg/kg]
1236/25 P5	Probe 2: ÜKO	n.n.
