# **Historische Erkundung und Luftbildauswertung zur Bewertung möglicher Kampfmittelbelastungen**

## **- Kampfmittelvorauswertung -**

### **Nonnhof BW 817c, Brücke öFW über A6**

PROJEKT: PD 25413-LBA

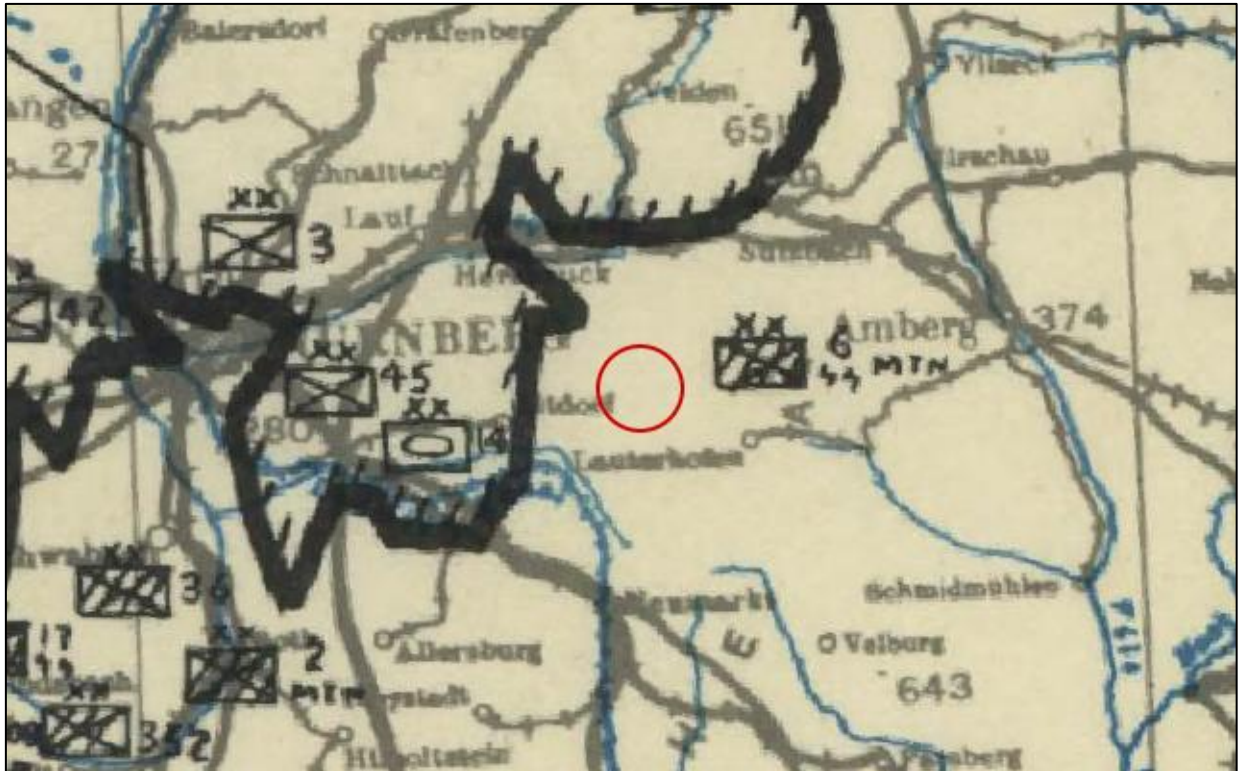
Abbildung 2: Dokumentierter Frontverlauf am 19.04.1945; Kartenausschnitt „Situation Map“ der 12th US Army Group Engineer Section (rote Markierung: Lage Untersuchungsgebiet)

Gemäß Schriftquellenauswertung wurde Traunfeld am 19.04.1945 eingenommen. Die Frontlinie erreicht laut Situation Maps das Untersuchungsgebiet jedoch erst am 21.04.1945.

Der zeitliche Versatz des Einnahmedatums aus den Situation Maps und aus dem Literaturbefund resultiert aus dem Erstellungszeitpunkt der Karten. Das Einnahmedatum aus der Literatur wird als genauer angenommen.

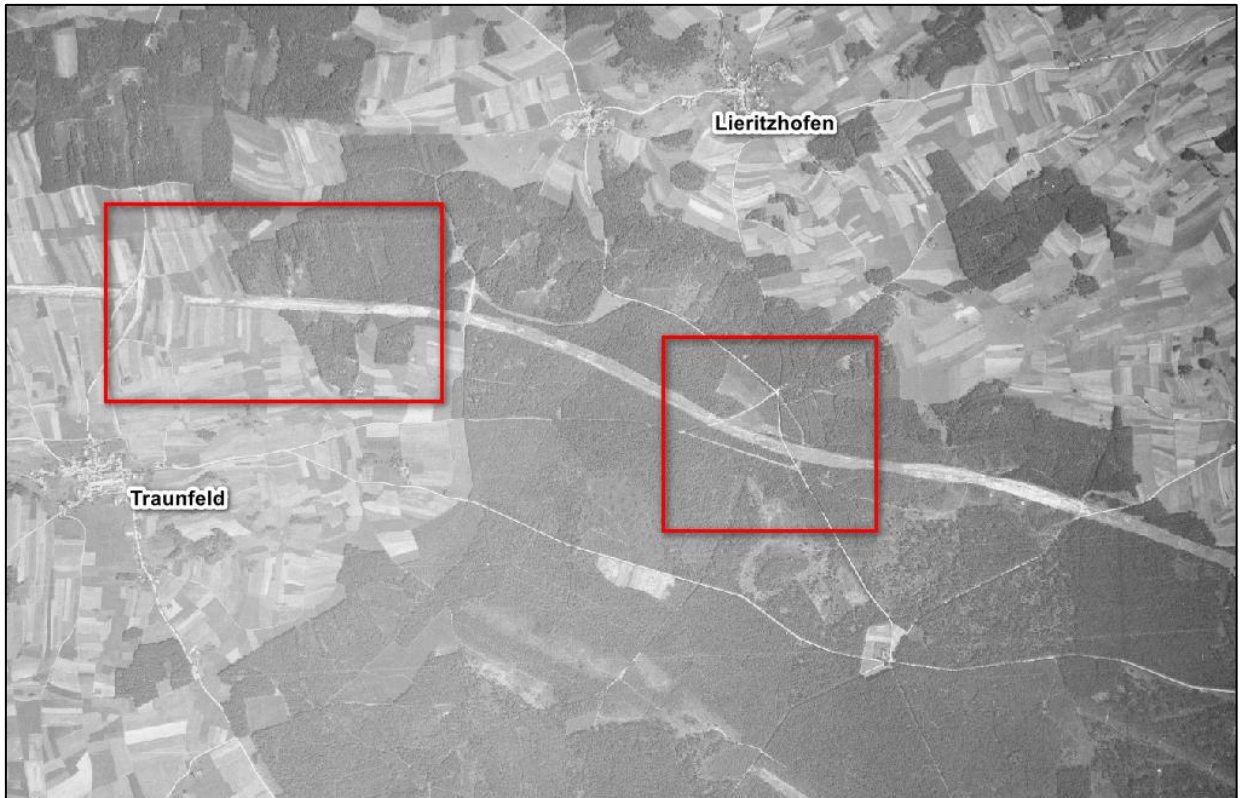
Zu Kriegszeiten waren Untersuchungsgebiet und Auswertebereich in weiten Teilen durch Waldgebiete sowie Grün- und Ackerflächen gekennzeichnet. Die heutige Autobahn A6 befand sich zu Kriegszeiten bereits im Bau, war jedoch noch nicht fertiggestellt (siehe Abbildung 5).

*Abbildung 5: Situation im Auswertebereich 1945, Luftbildausschnitt Flug-Nr. 2162-1-1, Bild-Nr. 73 vom 22.07.1945*

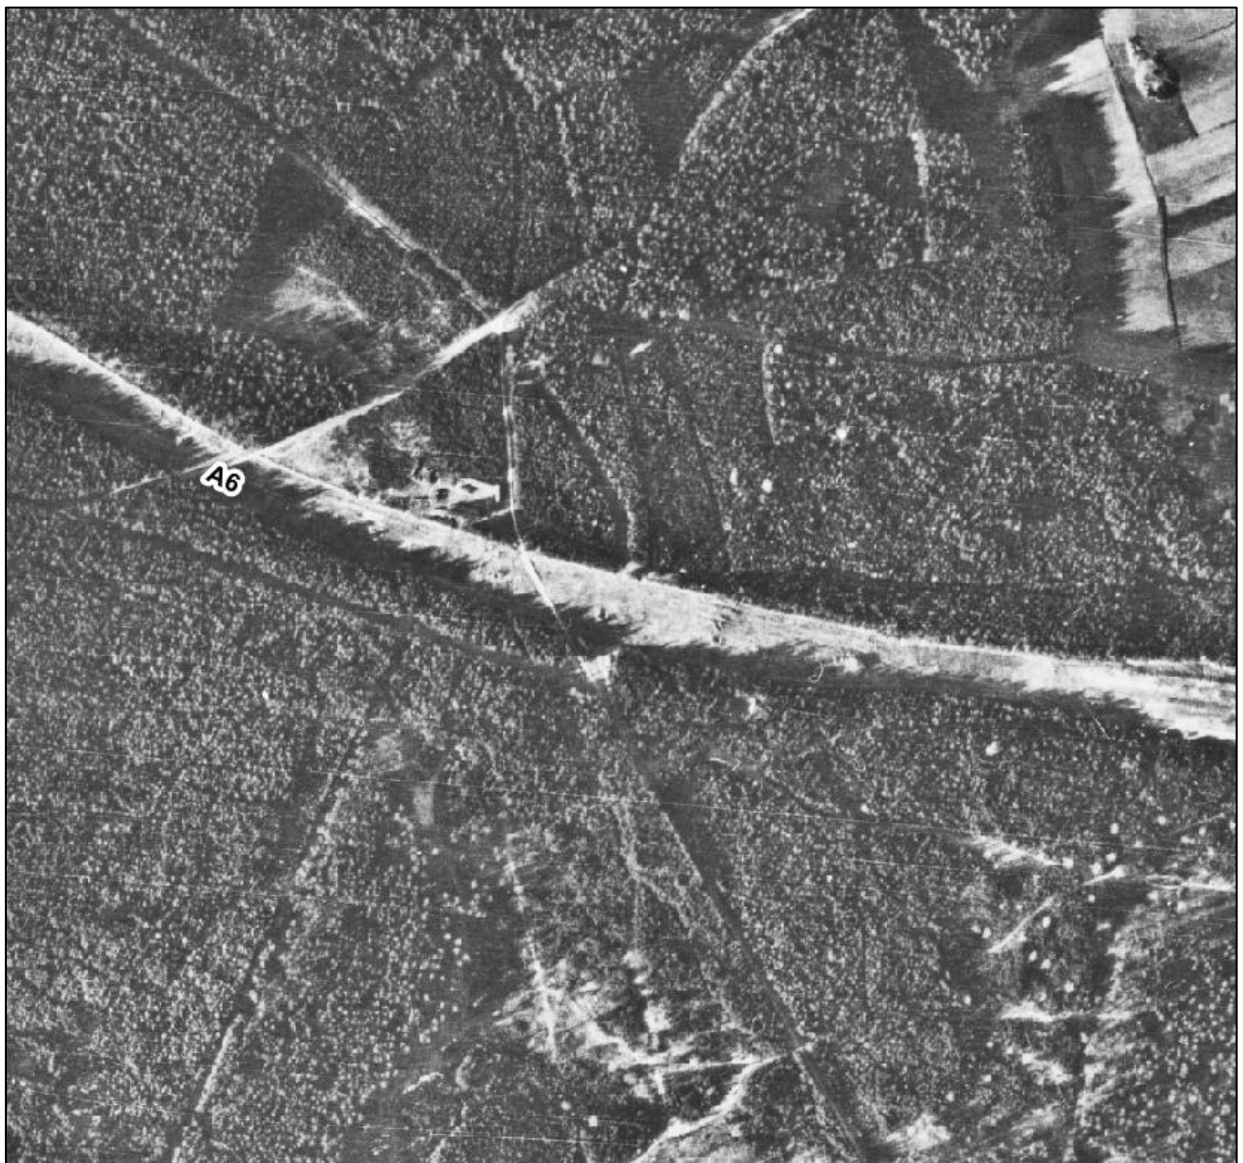
Der Bereich der heutigen A6 sieht auf den historischen Luftbildern unruhig aus. Es finden sich immer wieder Hohlformen in diesem Bereich (siehe Abbildung 6). Es wird davon ausgegangen, dass die unruhigen Strukturen auf den damaligen Bau der Autobahn zurückzuführen sind.

**Abbildung 6: Hohlformen auf der Autobahn A6, Luftbildausschnitt Flug-Nr. 7-198A, Bild-Nr. 3118 vom 21.03.1945**

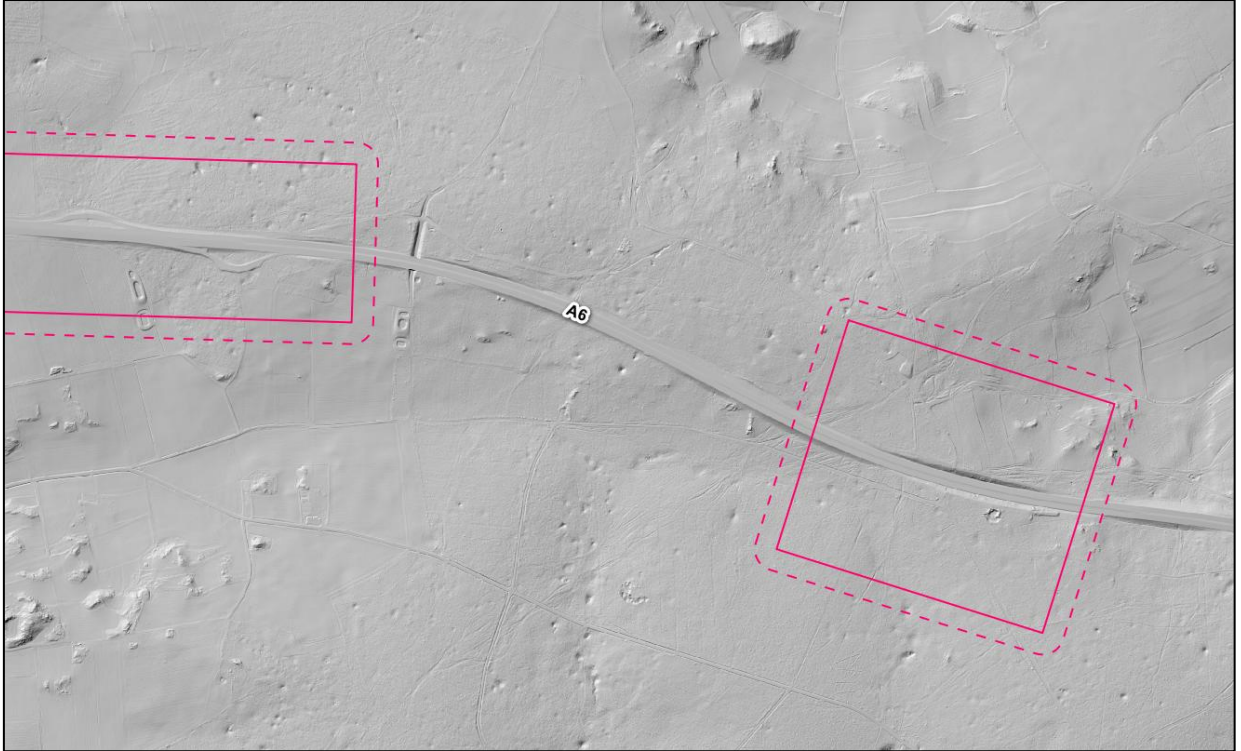
Die Auswertung des hochauflösenden digitalen Geländemodells der bewaldeten Flächen innerhalb des Auswertebereichs lieferte keine Hinweise oder Strukturen, die auf einen kampfmittelrelevanten Zusammenhang schließen lassen (siehe Abbildung 7).

**Abbildung 7: Untersuchungsgebiet im Ausschnitt aus dem hochauflösenden digitalen Geländemodell (Datengrundlage: (Landesamt für Digitalisierung, Breitband und Vermessung 2024))**
