Index	Datum	Änderungen / Ergänzungen
Alle Maße sind am Bau zu prüfen. Maßunstimmigkeiten sind sofort mit dem Architekten zu klären. Für Maßfehler haftet allein der Auftragnehmer. Bei der Bauausführung sind die Pläne der Fachingenieure zu berücksichtigen. Details und Ausführungszeichnungen der Firmen gelten nur mit Genehmigungsvermerk des Architekten. Die Koordinationspflicht des Auftragnehmers bleibt unberührt.		
Bauherr:	Sondervermögen für Immobilien und Technik der Stadtgemeinde Bremen vertreten durch die IB Stadt	
Unterschrift Bauherr/Nutzer:		
Projektsteuerung:	Immobilien Bremen Eigenbetrieb der Stadtgemeinde Bremen Theodor-Heuss-Allee 14 28215 Bremen	
Maßnahme:	Neuausrichtung Focke-Museum	
Objekt:	Focke-Museum Schwachhauser Heerstraße 240 28213 Bremen	
Projekt-Nr.:	IMBN190035	
Gr-Code:	Gr00016	G-Code: G1841
Projektleiter IB:	S. Rache (Gesamt-PL)	
Planungsstand:	Ausführungsplanung	
Planinhalt:	Innenwand mit Dachziegel

Planung: Hochbau		
Planung: TGA		
Datum:	Maßstab:	1:20
Plan-Nr.:	HO_68015

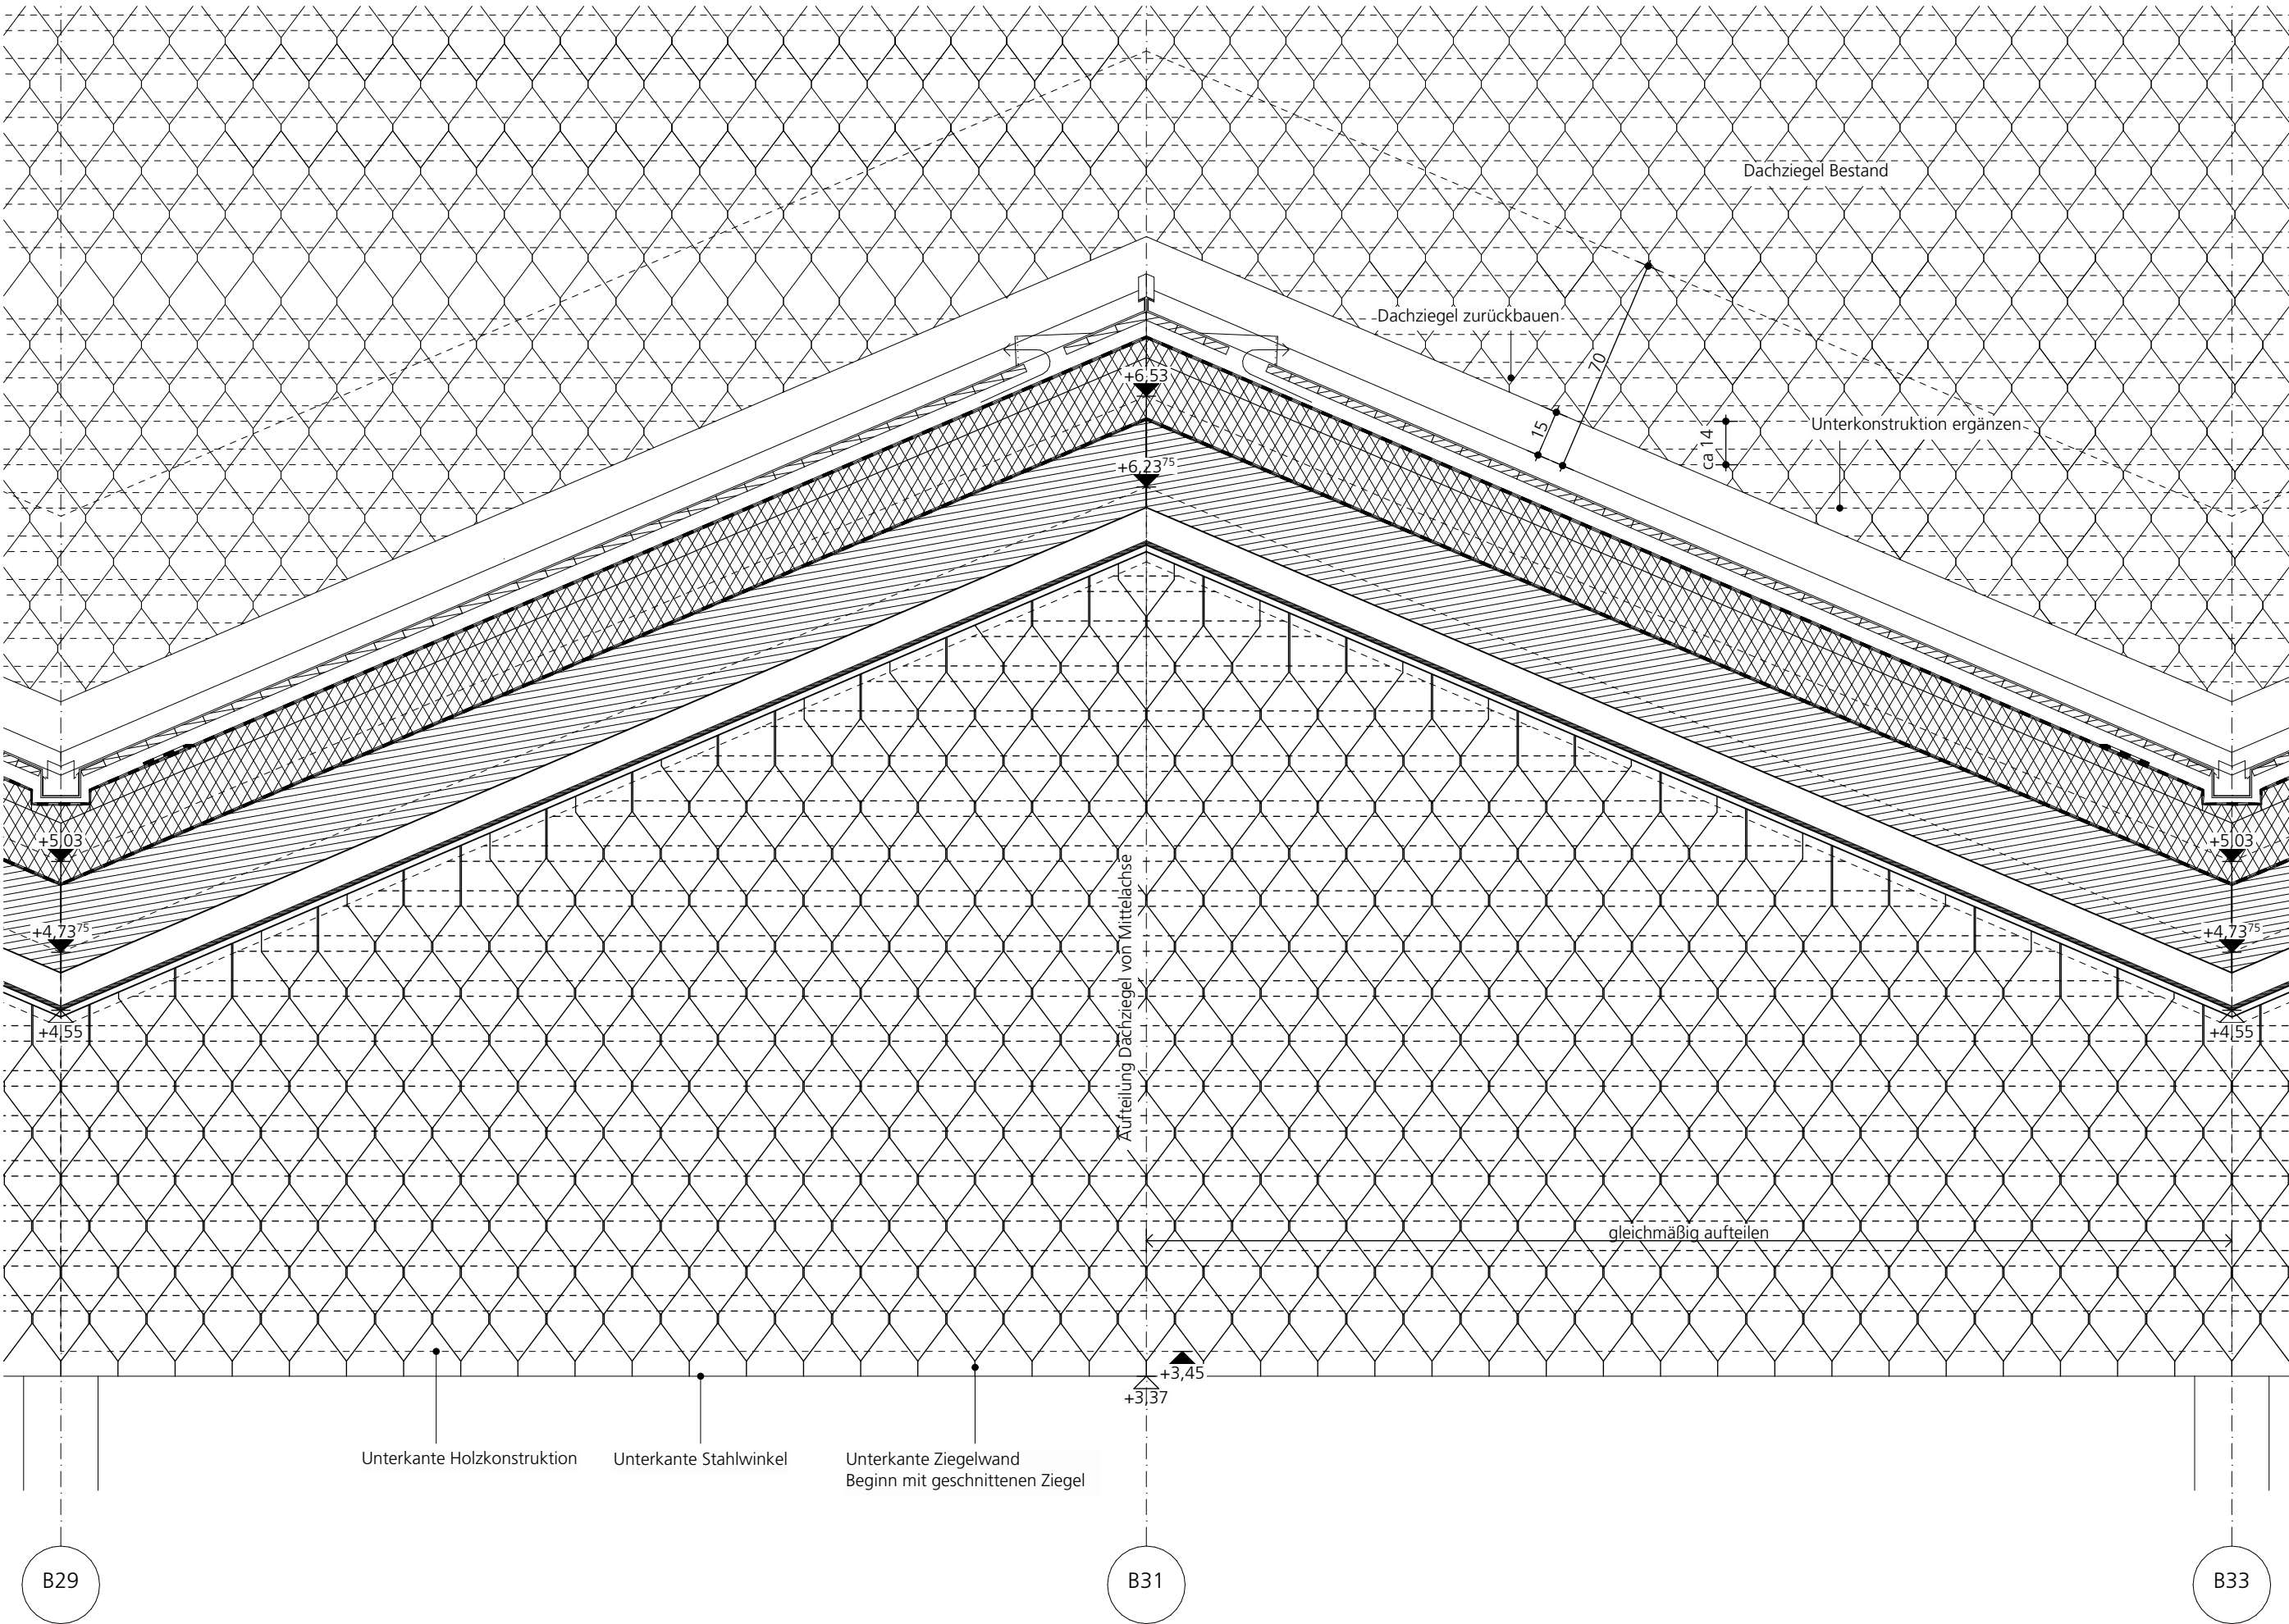
Bekleidung Dachziegel - Innen:
Prüfung auf Risse und Schäden und Verwendung geeigneter abgebauter Dachziegel,
bei Verwendung von Neumaterial - Biberschwanzziegel, Rautenspitz, naturrot, b/l=18x40 cm, z.B. Fa Jacobi, mechanische Befestigung

obere Ziegel schräg, parallel zur Dachneigung, geschnitten, mehrfach mech. befestigen
