## Probenahmeprotokoll gemäß LAGA PN 98

Anschriften	
1 Veranlasser / Auftraggeber  Umweltbetrieb Bremen Willy-Brandt-Platz 7  28215 Bremen	Betreiber / Betrieb
2 Landkreis / Ort / Straße  Knoops Park in Bremen-Nord Auf dem Hohen Ufer	Objekt / Lage  <b><u>geplante Wege oberhalb der Albrechtsgrotte</u></b> Wegeoberflächenabdeckungen (Bauschutt, Beton) Wegeunterbau (Sand unter Oberboden) Wegeunterbau Auffüllung Schluff_Sand dunkelgrau

#### Knoops Park Albrechtsgrotte

Wege oberhalb der Grotte

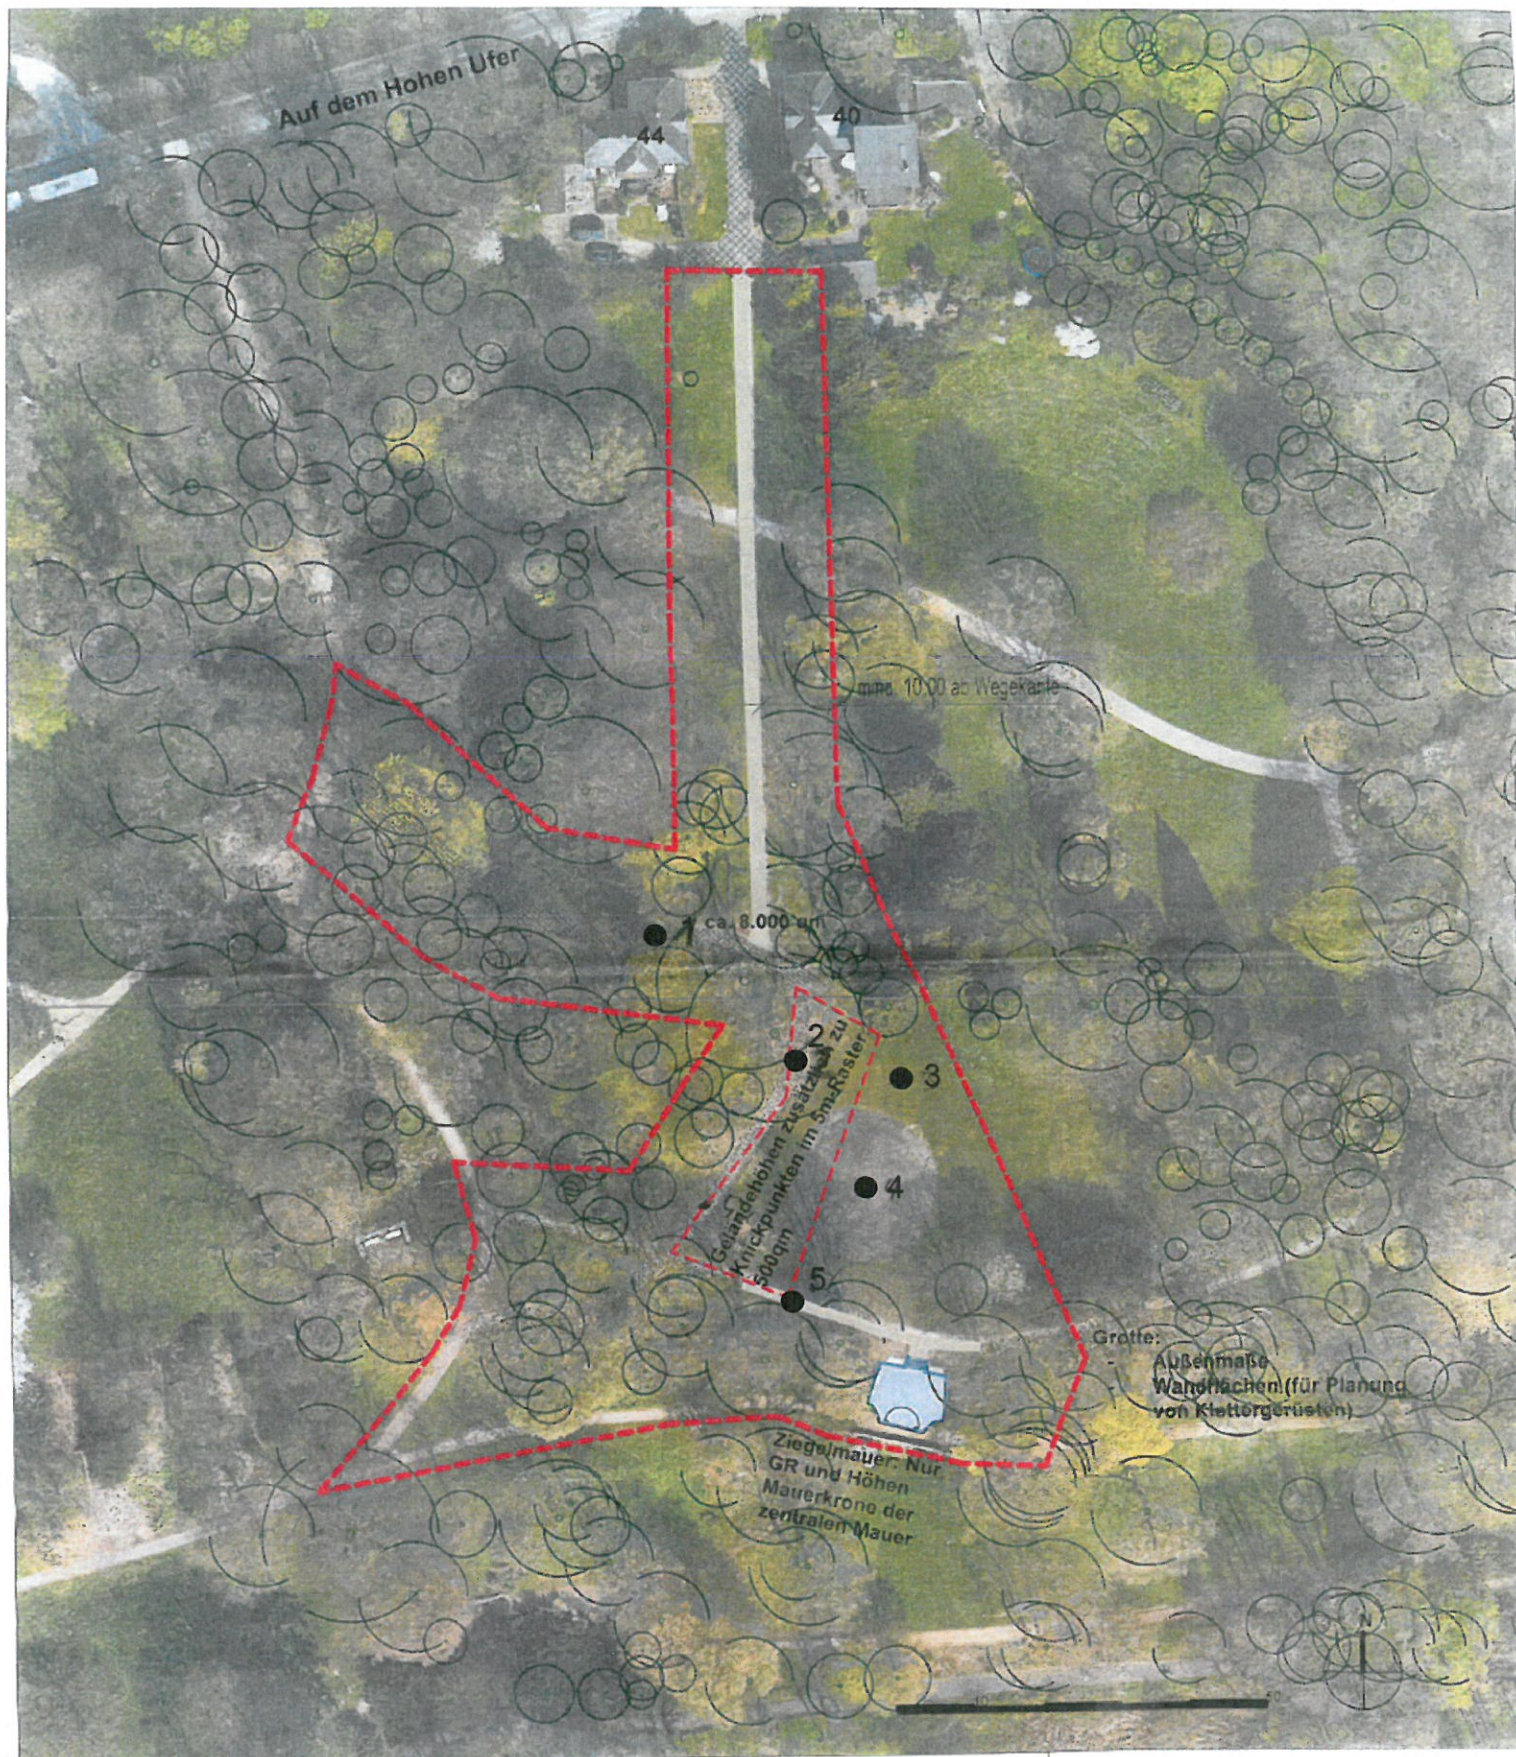
23 Lageskizze (Lage der Haufwerke, etc. Probenahmepunkte, Straßen, Gebäude u. s. w.)

Ansicht und Lage der Probenahmebereiche  
Stand: 30.03.2022

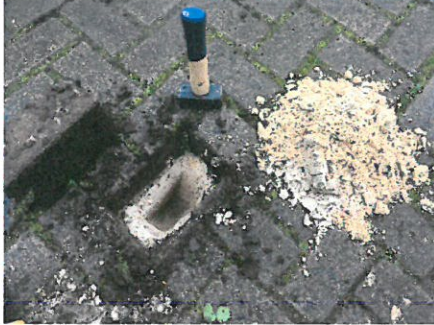
MP 1  0 - 8  8 - 40	Pflasterweg  Betonpflaster  Sandauffüllung goldgelb, unauffällig

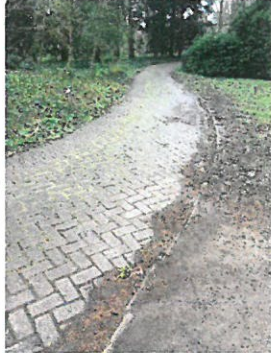
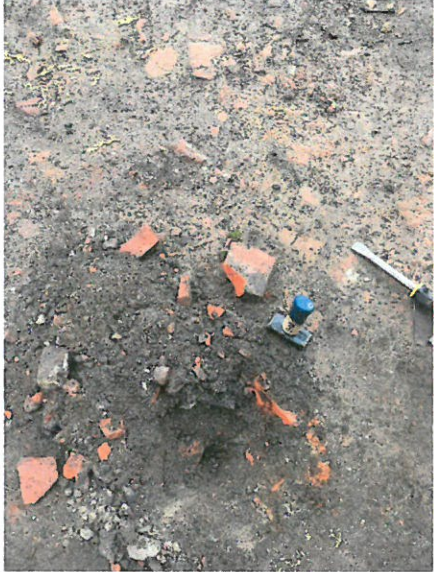
MP 2  0 - 40	unbefestigter Weg  Auffüllung Bauschutt (vor allem Rotstein), Schluff, Sand, Steine rot-braun	Z 0 nach LAGA M 20 Bauschutt

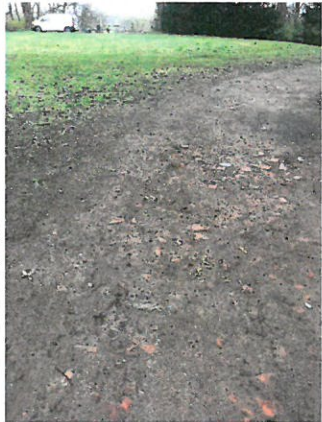
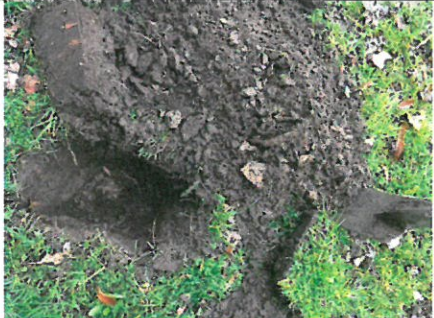
0 - 20  20 - 40	MP 3  Oberboden, humos, braun  Auffüllung Schluff, Sand, Steine, Bauschutt, braun	Z 1.2 nach LAGA M 20 Bauschutt

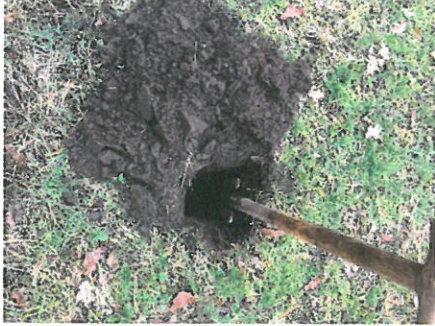
MP 4          0 - 40	kreisrunde Fläche (rückgebautes Wohnheim)     Oberboden, humos, braun

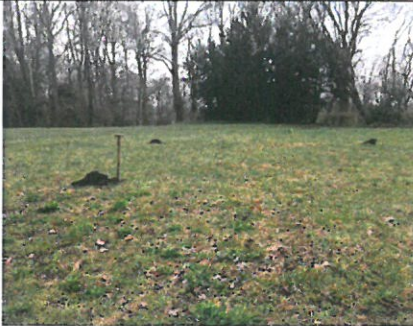
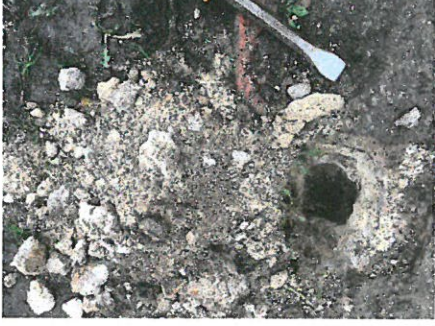
MP 5    0 - 8  8 - 35	Weg zur Aussichtsplattform  Beton  Auffüllung Schluff, Sand, Steine, Bauschutt, braun	lt. bereits vorliegender Analytik: Z 0 nach LAGA M 20 Bauschutt  siehe MP 3 Z 1.2 nach LAGA M 20 Bauschutt
