Leistungsbericht

Leitung 203920224RV02

Inspektion 10.07.2024

Straße: Barghamm

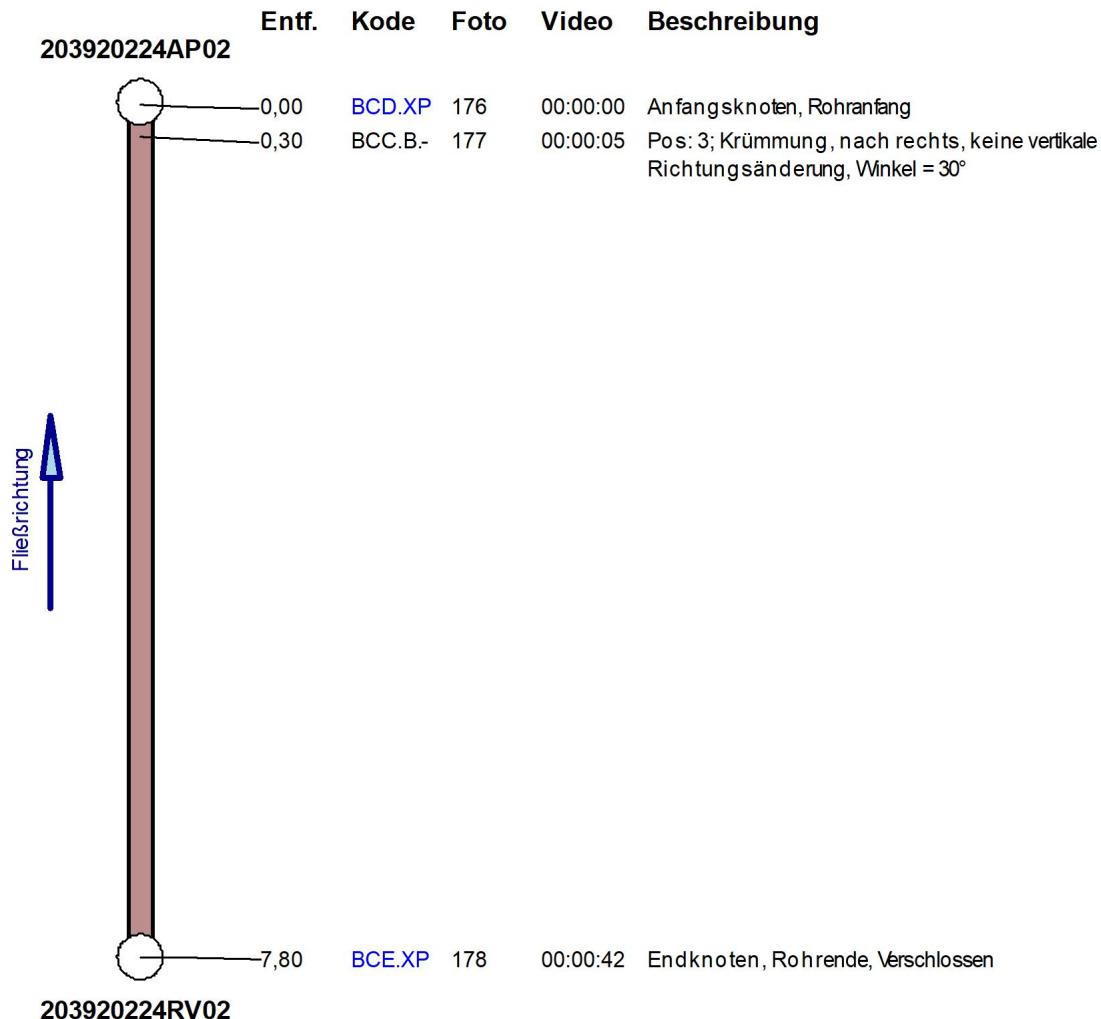
Leitungsgrafik

Haltung	203920224
Anschluß	gegen Fließrichtung 3 Uhr BCA 2,60 m bezogen auf den Rohranfang (in Fließrichtung: 36,13 m)

Darstellungsrichtung: In Untersuchungsrichtung

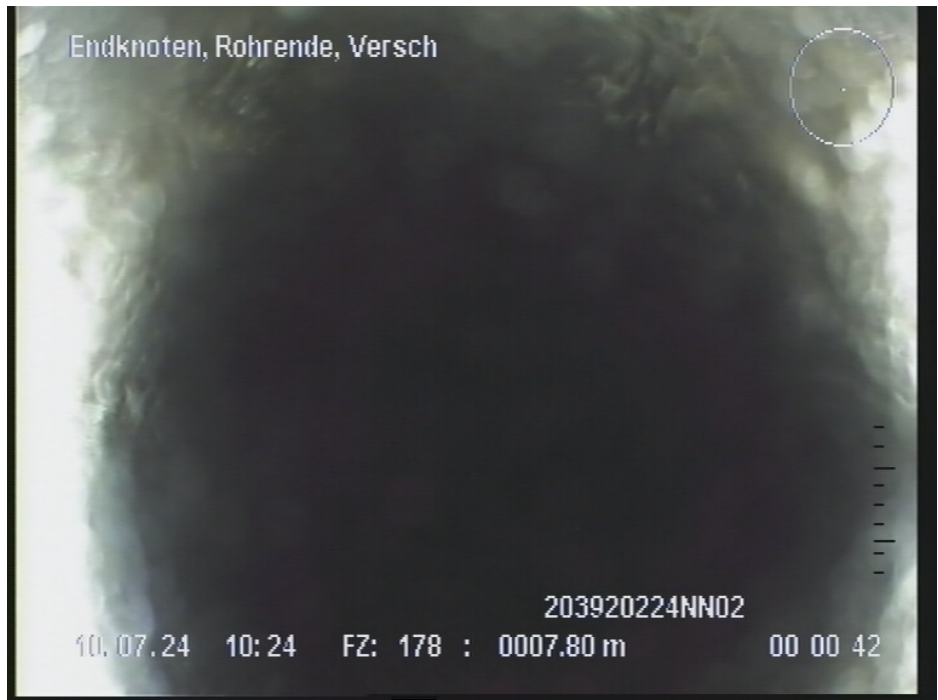
Foto 178

Endknoten, Rohrende, Verschlussen

Video 00:00:42
Entf. gegen Fließr. 7,80 m
Zustand BCE.XP
Position
Datenträger

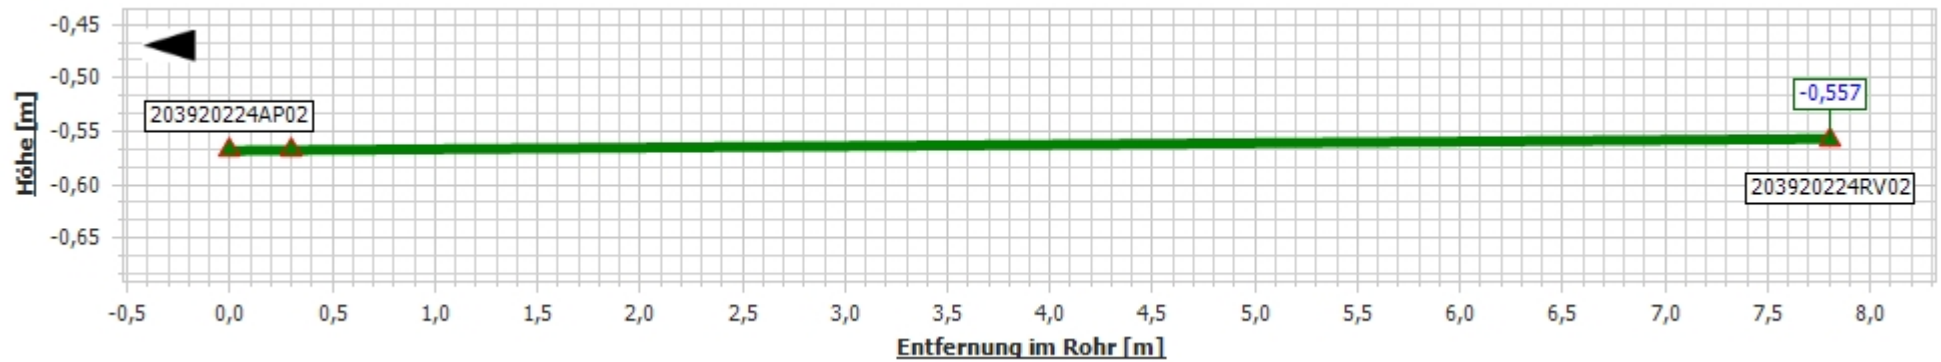
Höhenprofil

Leitung	203920224RV02	Insp.Datum	10.07.2024
Oberer Punkt	203920224RV02	Dimension [mm]	150 / 150
Unterer Punkt	203920224AP02	Leitungslänge	7,80 m
Ortsteil/Straße	Wittmund Stadt / Barghamm	Insp.-Länge	7,80 m
Material	Asbestzement	Insp.-Richtung	Gegen Fließrichtung
Kanalart- /nutzung	Schmutzwassersystem, Freispiegelabfluss im geschlossenen Profil
