Leitungs-Stammdaten

Leitung 203920346RV01
Oberer Punkt 203920346RV01
Unterer Punkt 203920346AP01

Ortsteil Wittmund Stadt
Straße Böttcherweg
Strang
Überschwem.geb.
Lage Oberfläche Fahrbahn/Hoffläche fließender Verkehr
Kommentar

Inspektion 10.07.2024

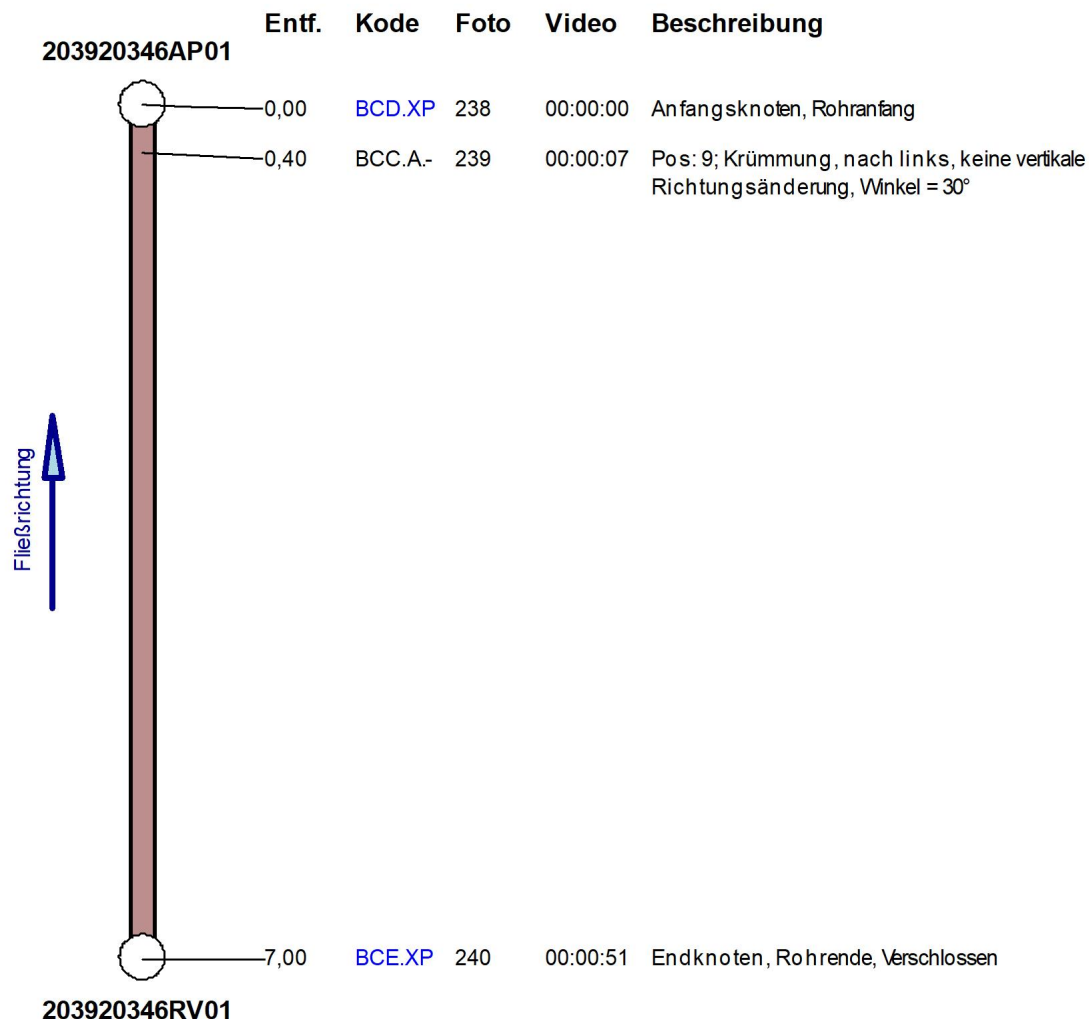
Leitungsgrafik

Darstellungsrichtung: In Untersuchungsrichtung

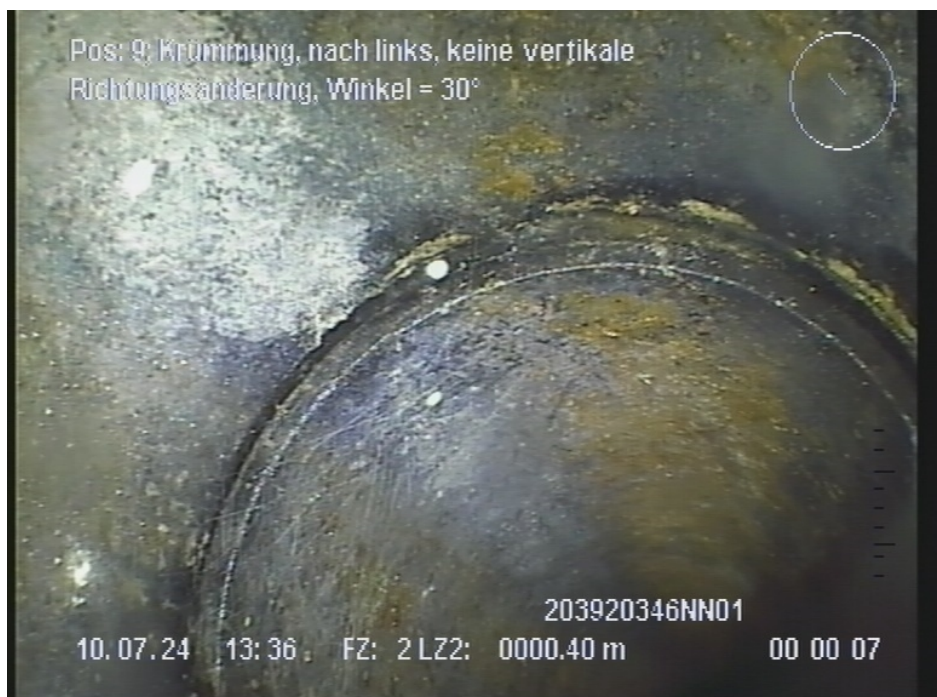
Foto 239

Pos: 9; Krümmung, nach links, keine vertikale Richtungsänderung, Winkel = 30°

Video 00:00:07
Entf. gegen Fließr. 0,40 m
Zustand BCC.A.-
Position 9
Datenträger
