## 2430 SKS Holzbaudetail HD1

Stand: 11.08.2026

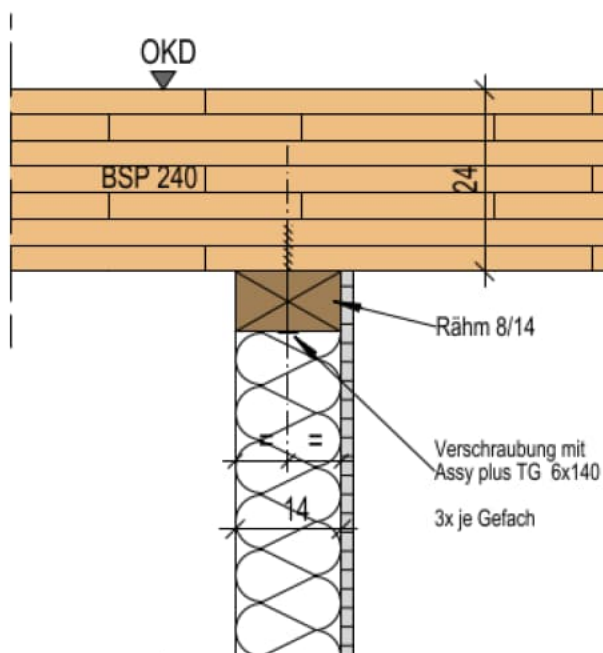
### Detail "HD2" M.1:10

Anschluss Holzständerwand  
an BSP Dachdecke

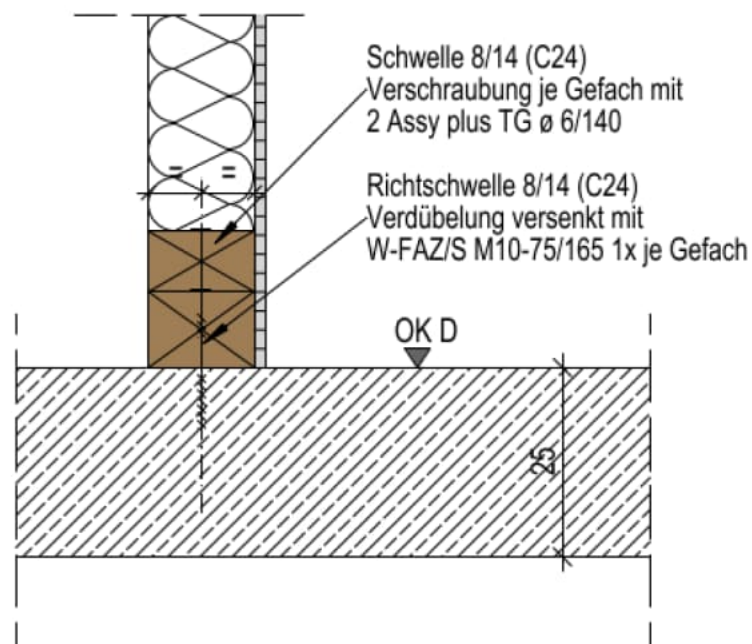
### Detail "HD3" M.1:10

Anschluss Holzständerwand  
auf Betondecke

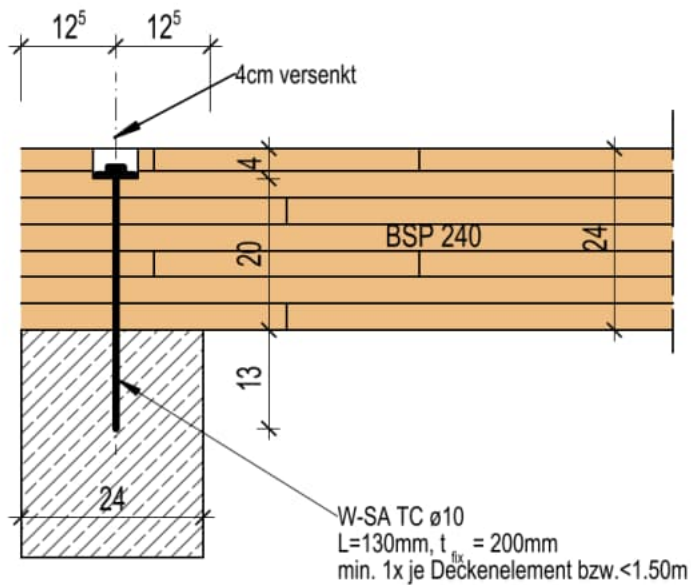
### Detail "HD4" M.1:10

Anschluß BSP - Decke auf Unterzug  
bei Achse F

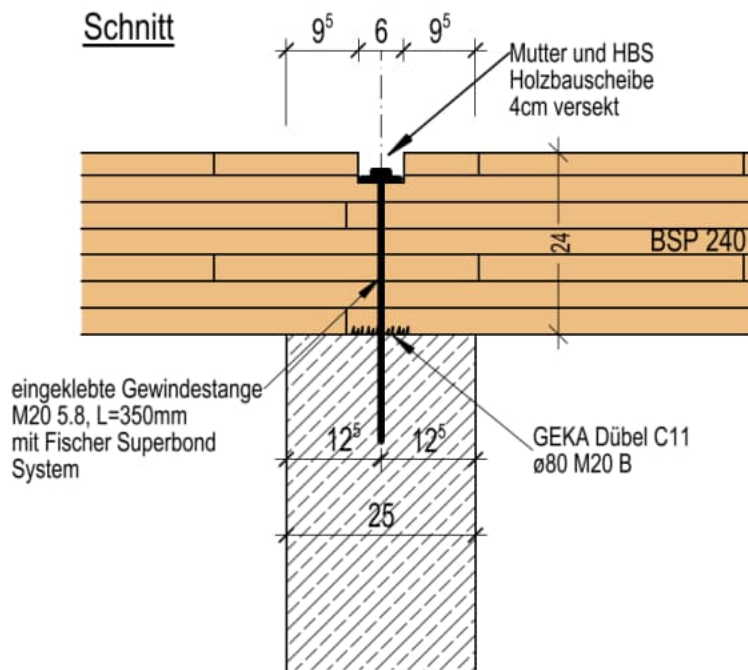
### Detail "HD5" M.1:10

BSP-Decke auf Betonwand

Schnitt

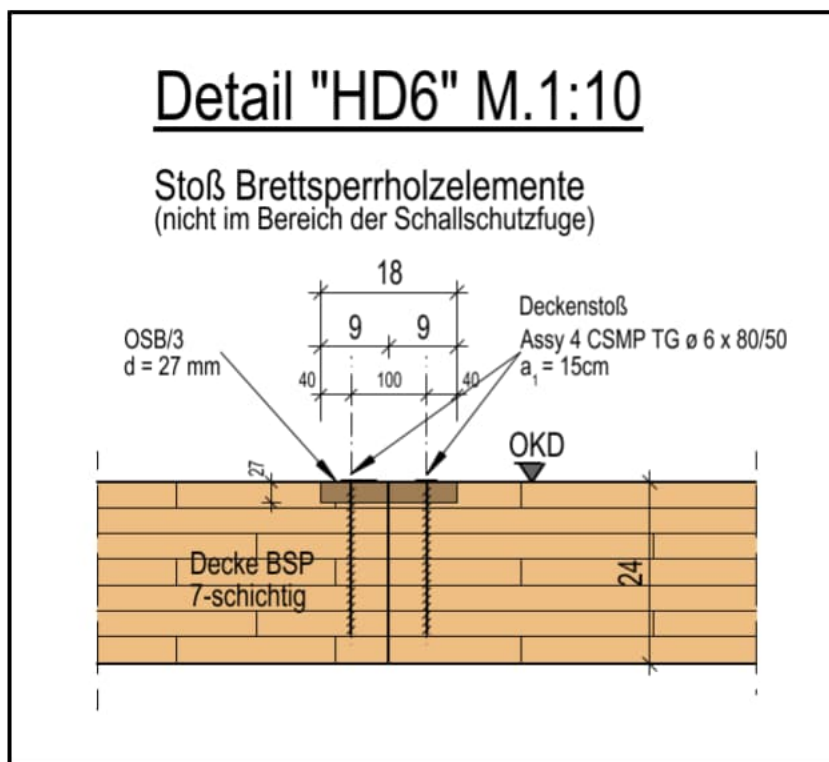
## 2430 SKS Holzbaudetail HD6

Elementstoß bei Schallschutzfuge, ca. 8,2m Länge:

- kein Stoß im Bereich der Fuge
- evtl. Stoß in Fugenachse mit ca. 5,5m Länge mit  $a_1=10\text{cm}$  statt  $a_1=15\text{cm}$

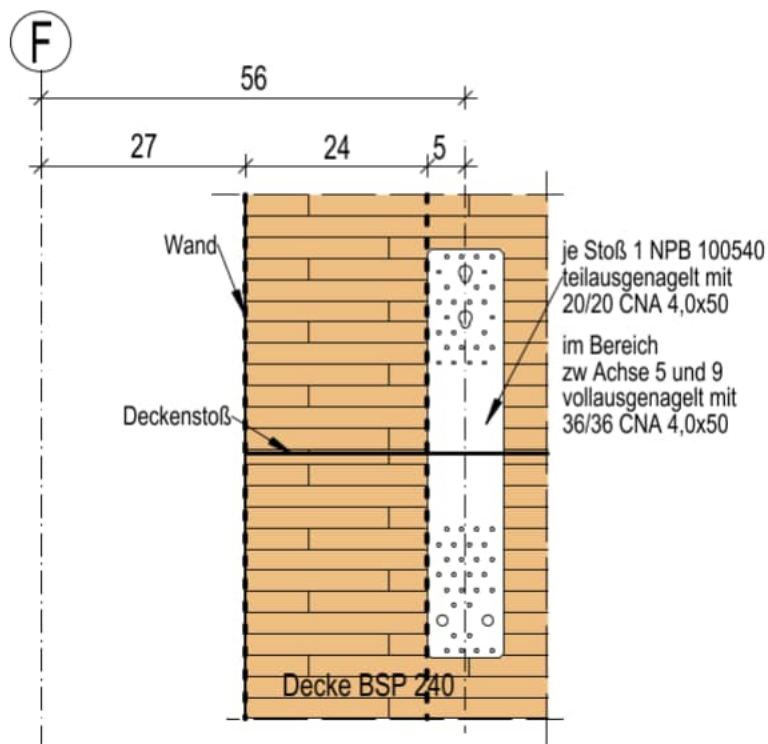
### Detail "HD7a" M.1:10

Stoß Brettsperrholzelemente oberseitig  
neben Achse F

#### Draufsicht

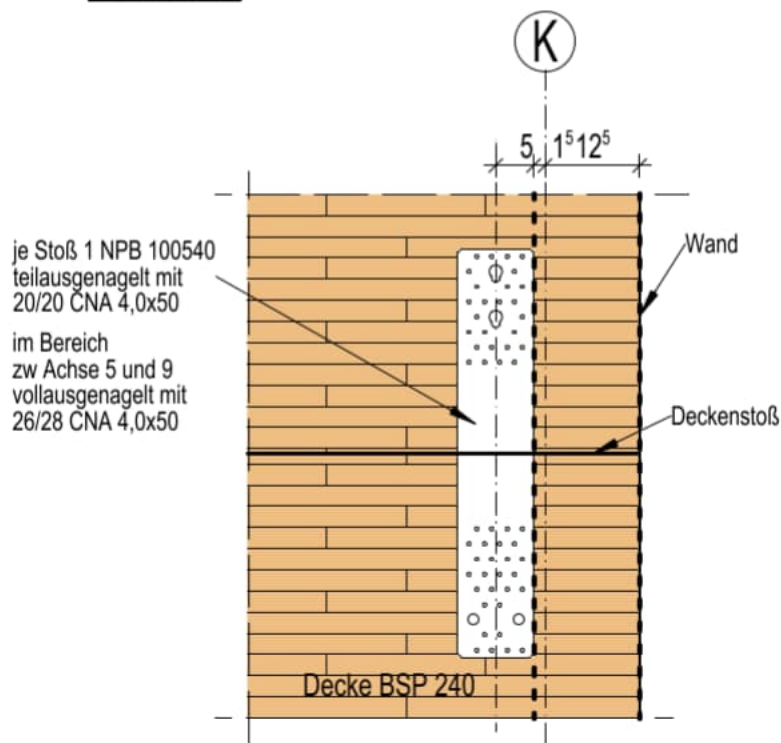
### Detail "HD7b" M.1:10

Stoß Brettsperrholzelemente oberseitig  
neben Wand Achse K,  
auch über Schallschutzfuge!

#### Draufsicht

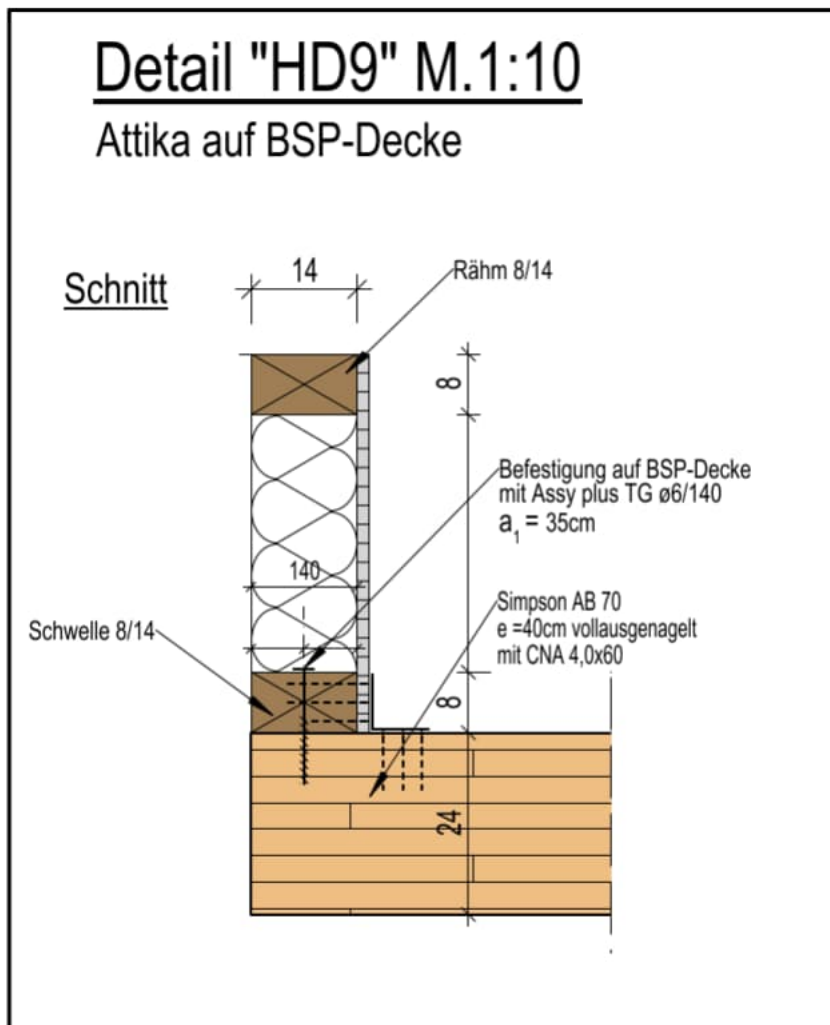
## 2430 SKS Holzbaudetail HD9

### Attika auf BSP-Decke

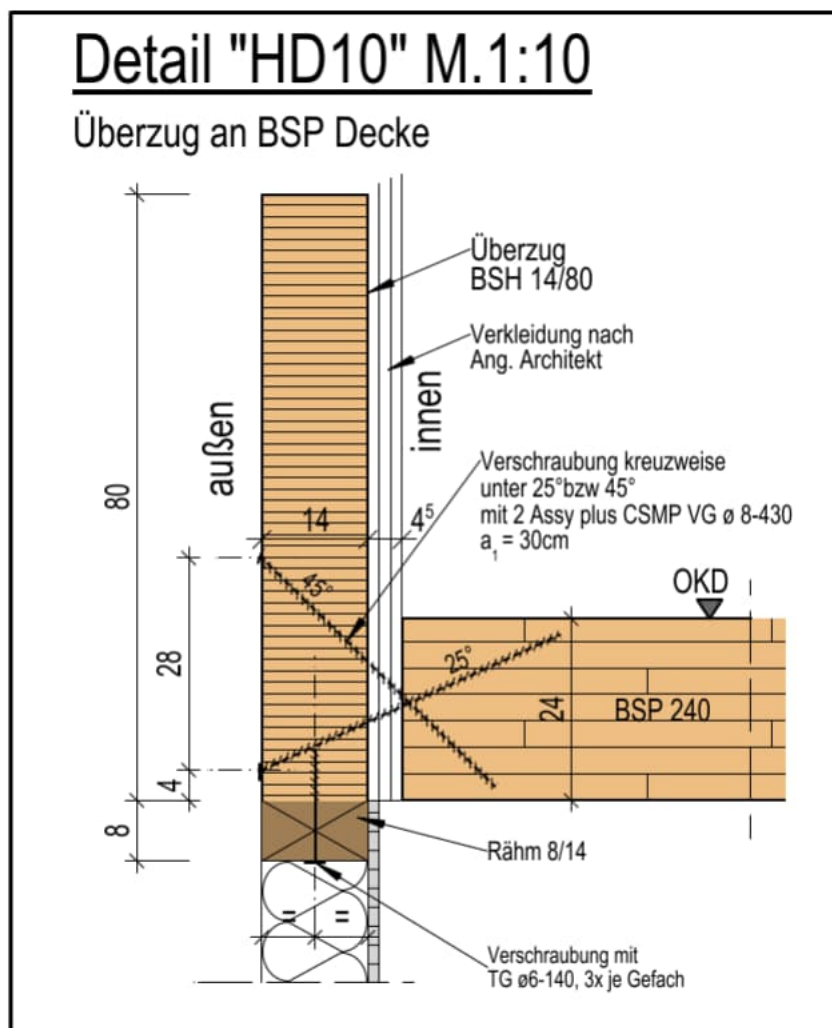
## 2430 SKS Holzbaudetail HD10

### Attika in Achse 11 an BSP-Decke

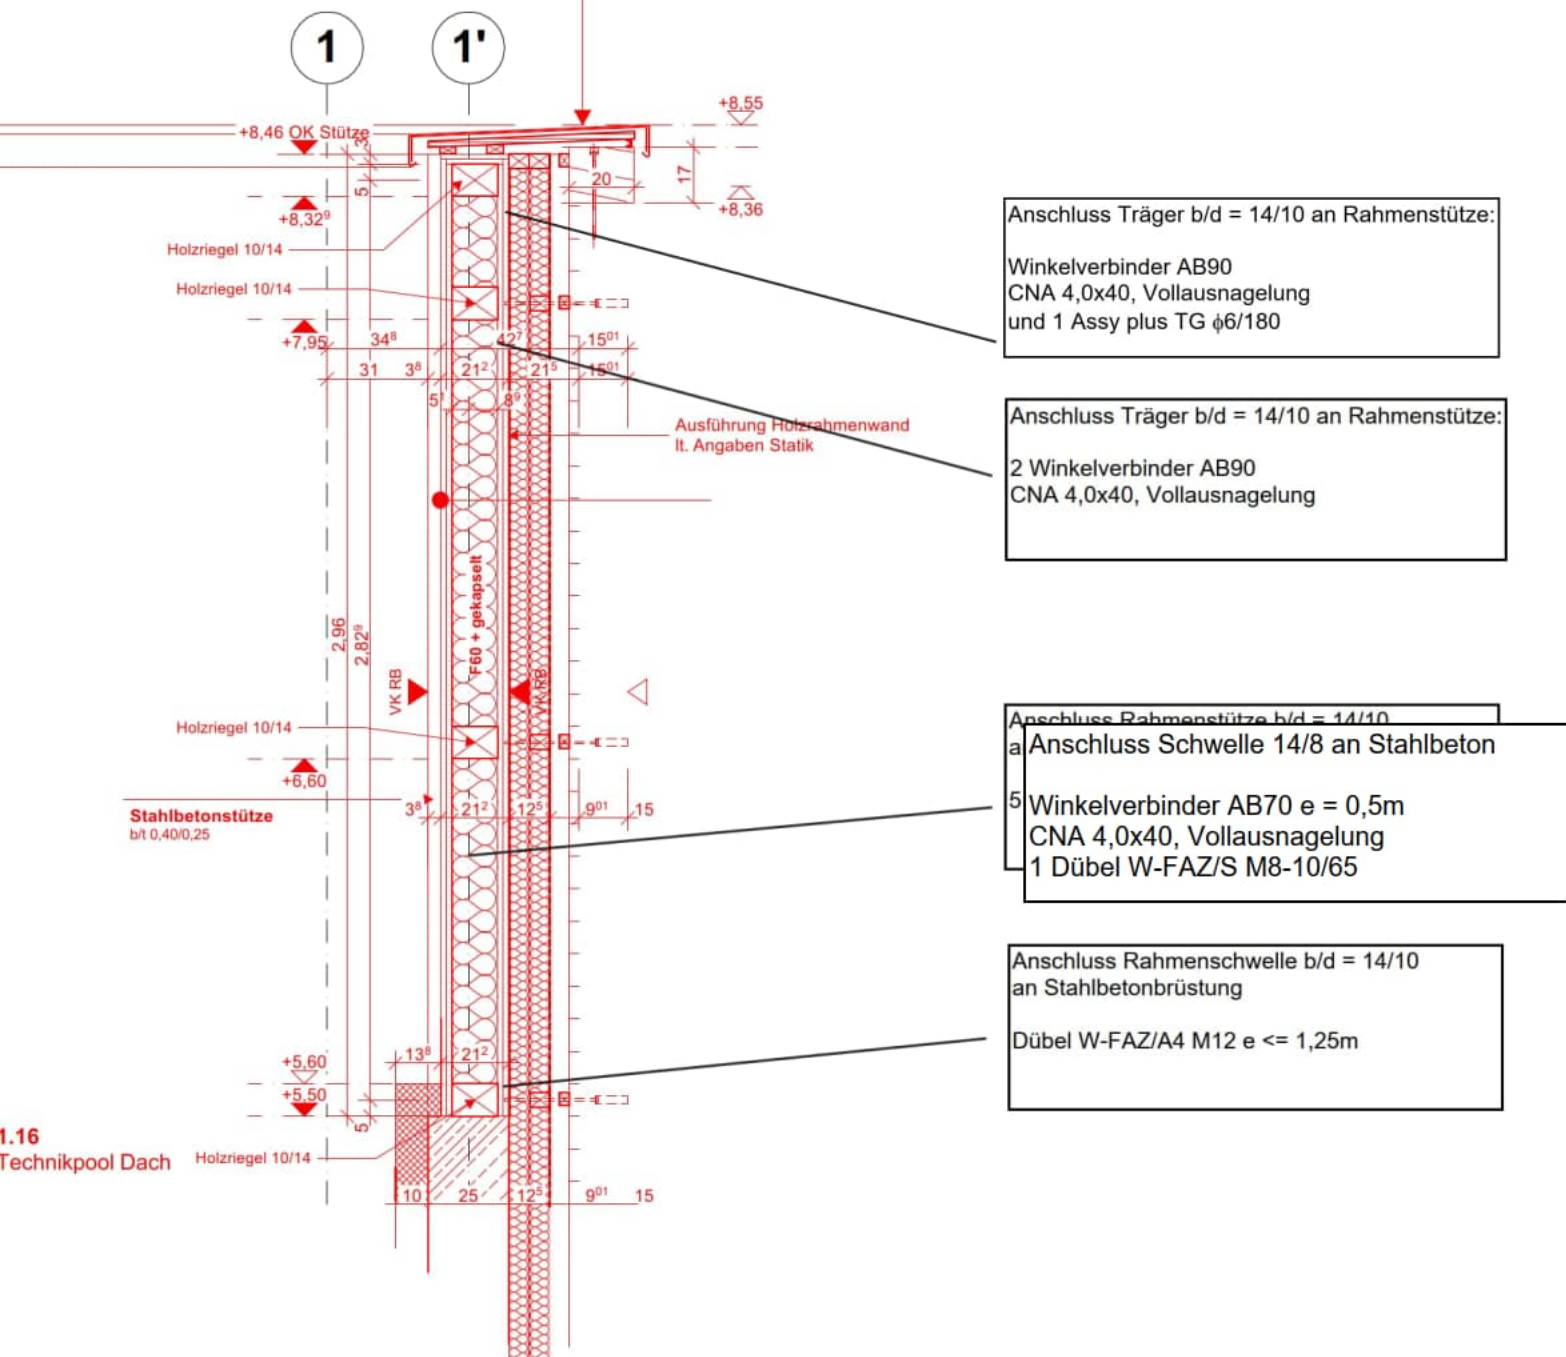
# 2430 SKS Holzbaudetail HD11

## Wandausfachung OG Technikpool

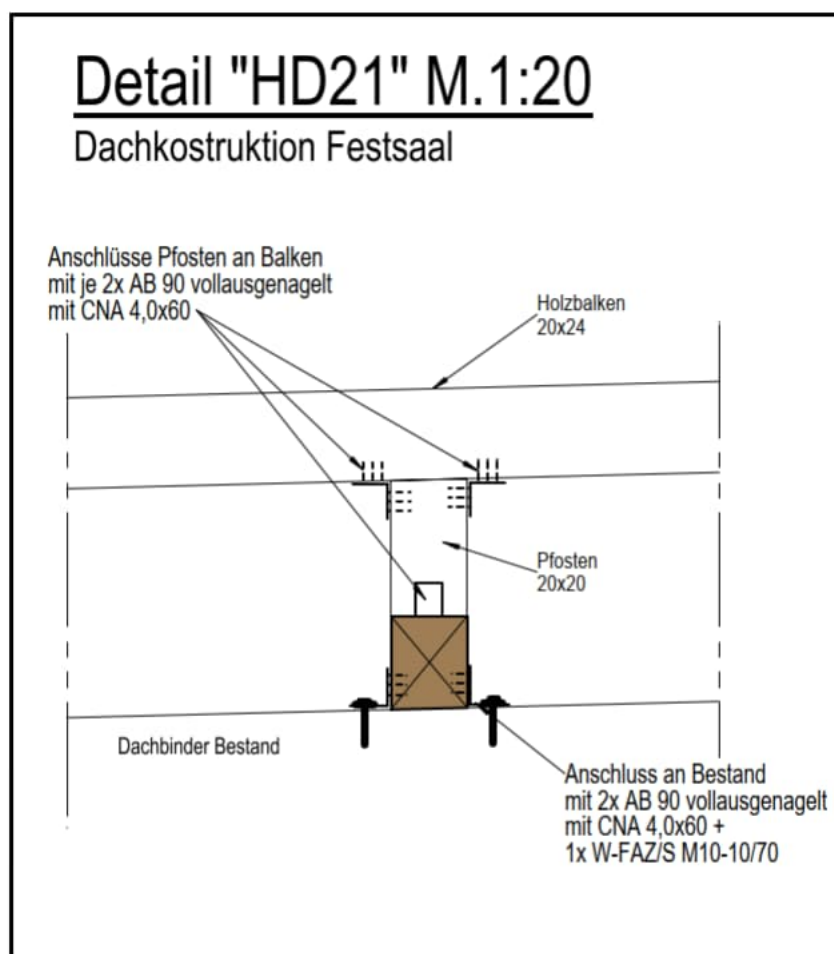
## 2430 SKS Holzbaudetail HD21

### Dachkonstruktion Festsaal

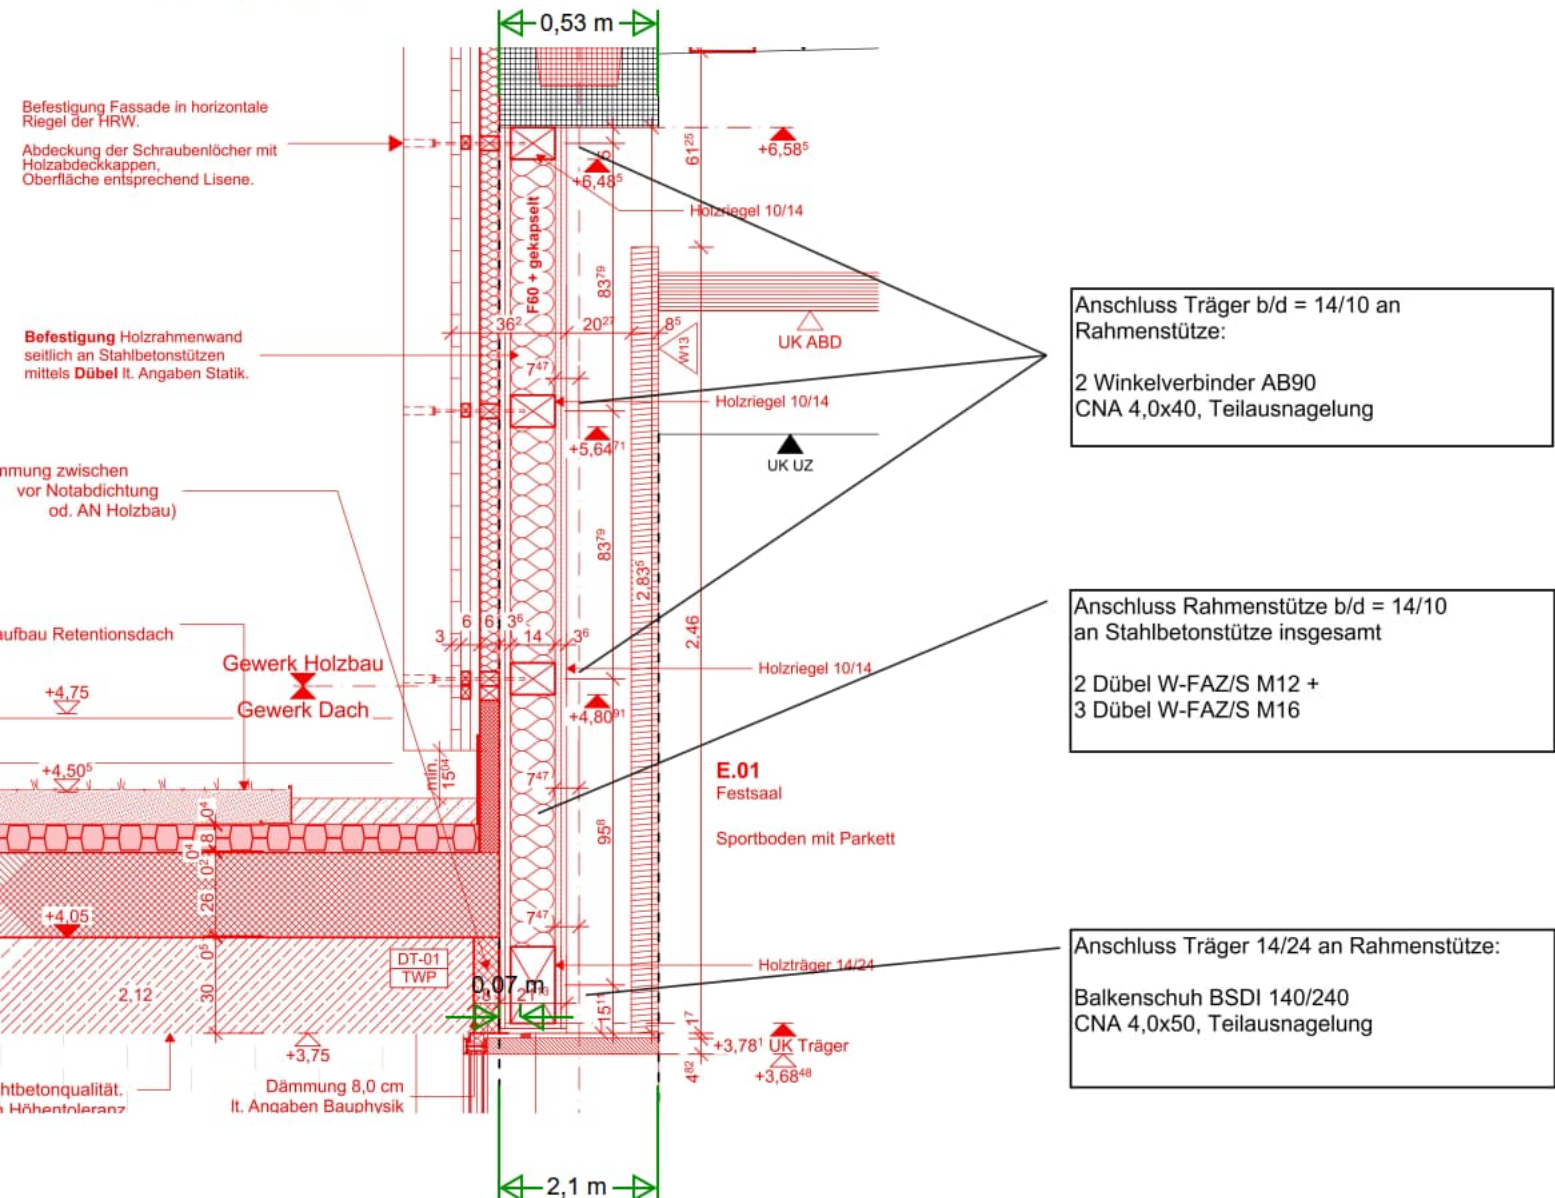
## 2430 SKS Holzbaudetail HD22

### Außenwand Achse B Festsaal

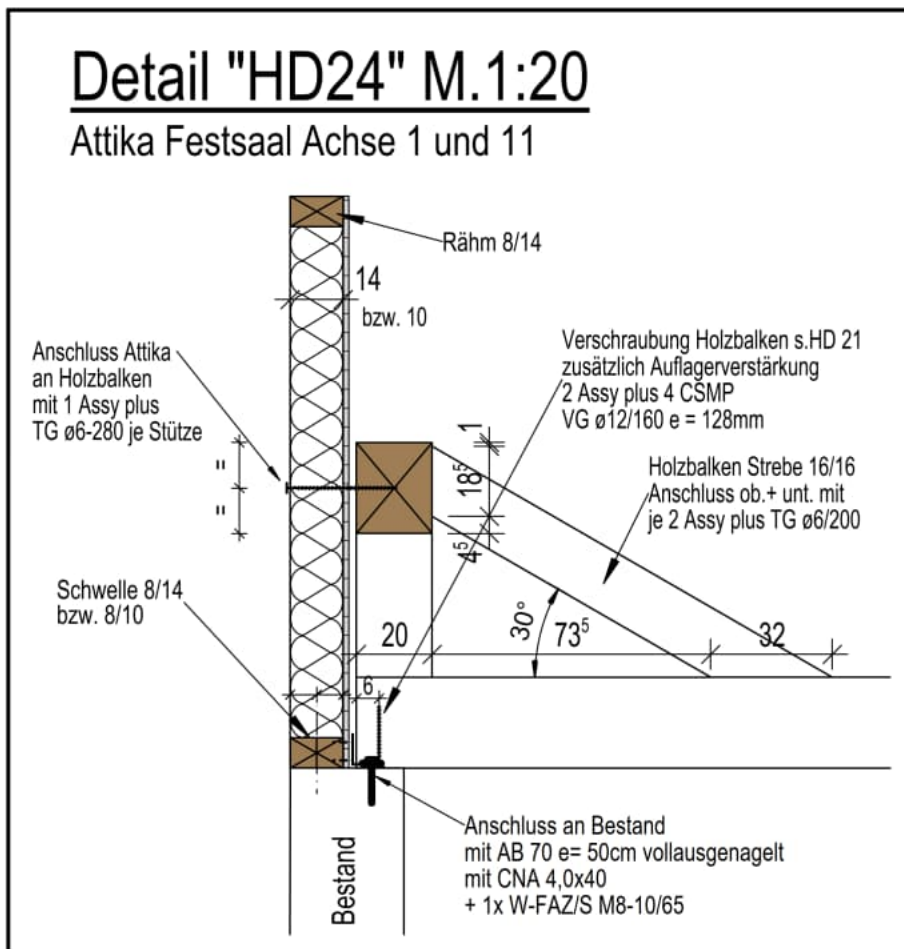
## 2430 SKS Holzbaudetail HD24

### Attika Achse 1 und 11 Festsaal

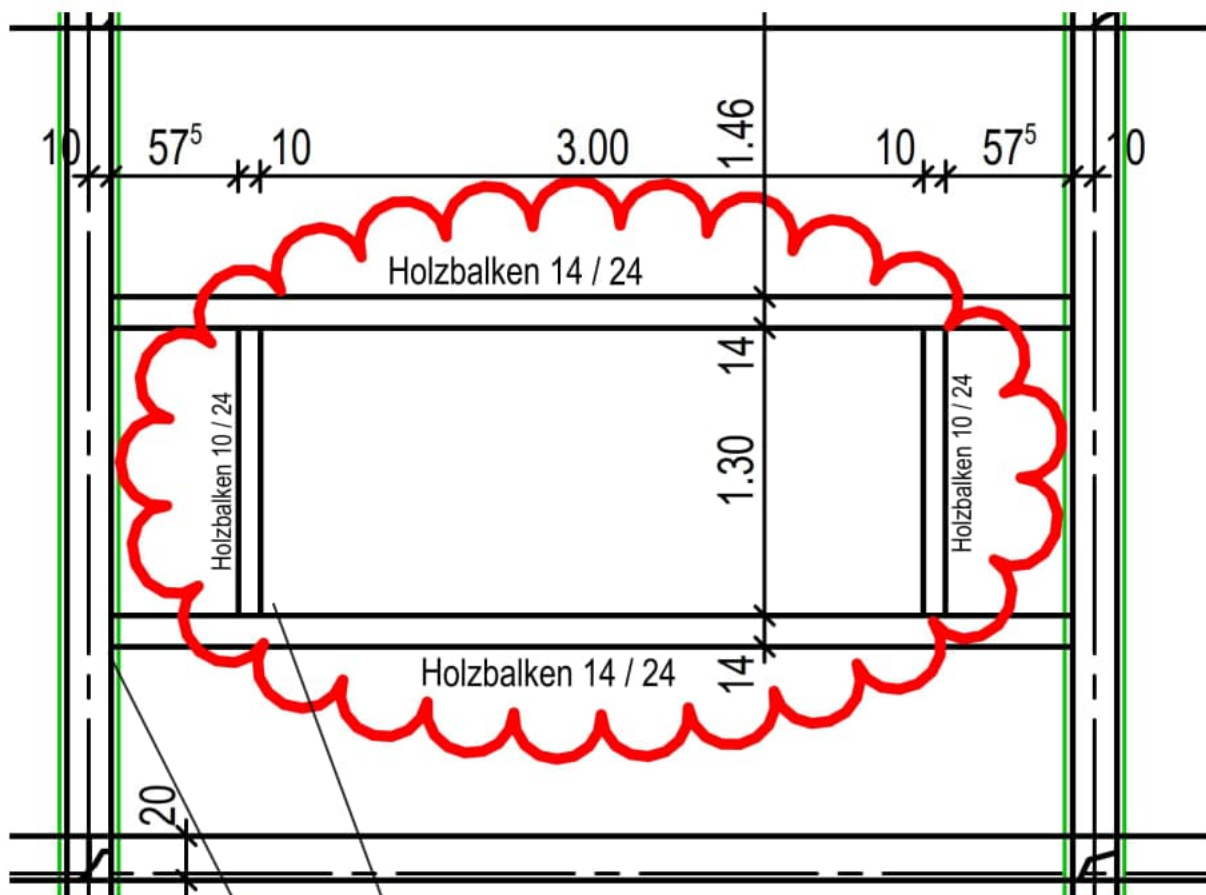
2430 SKS  
Holzbaudetail HD25

Auswechslung  
Oberlichter Festsaal

Anschluss Träger 10/24 an Träger 14/24  
Balkenschuh BSD 100/200  
CNA 4,0x50, Teilausnagelung

Anschluss Träger 14/24 an Träger 20/24  
Balkenschuh BSD 140/240  
CNA 4,0x50, Volllausnagelung

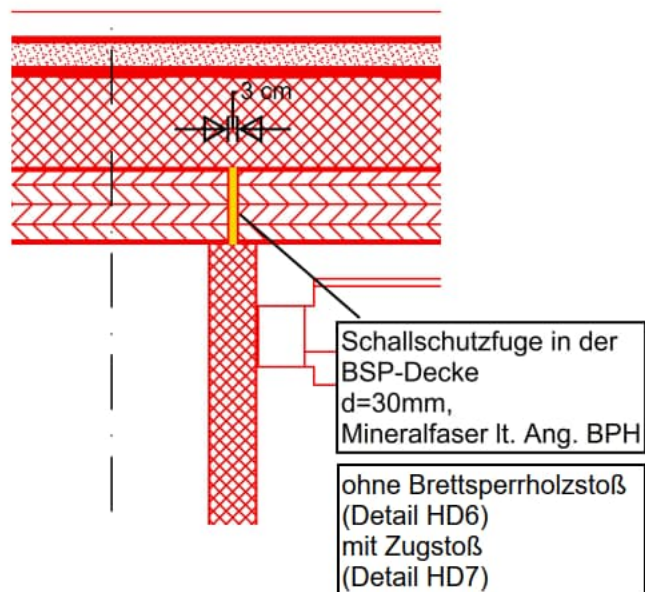
## 2430 SKS Holzbaudetail HD26

### Schallschutzfuge BSP-Decke im OG

Lage im Bereich der  
Zwischenwand zwischen  
den Vereinsräumen.  
siehe Grundriss

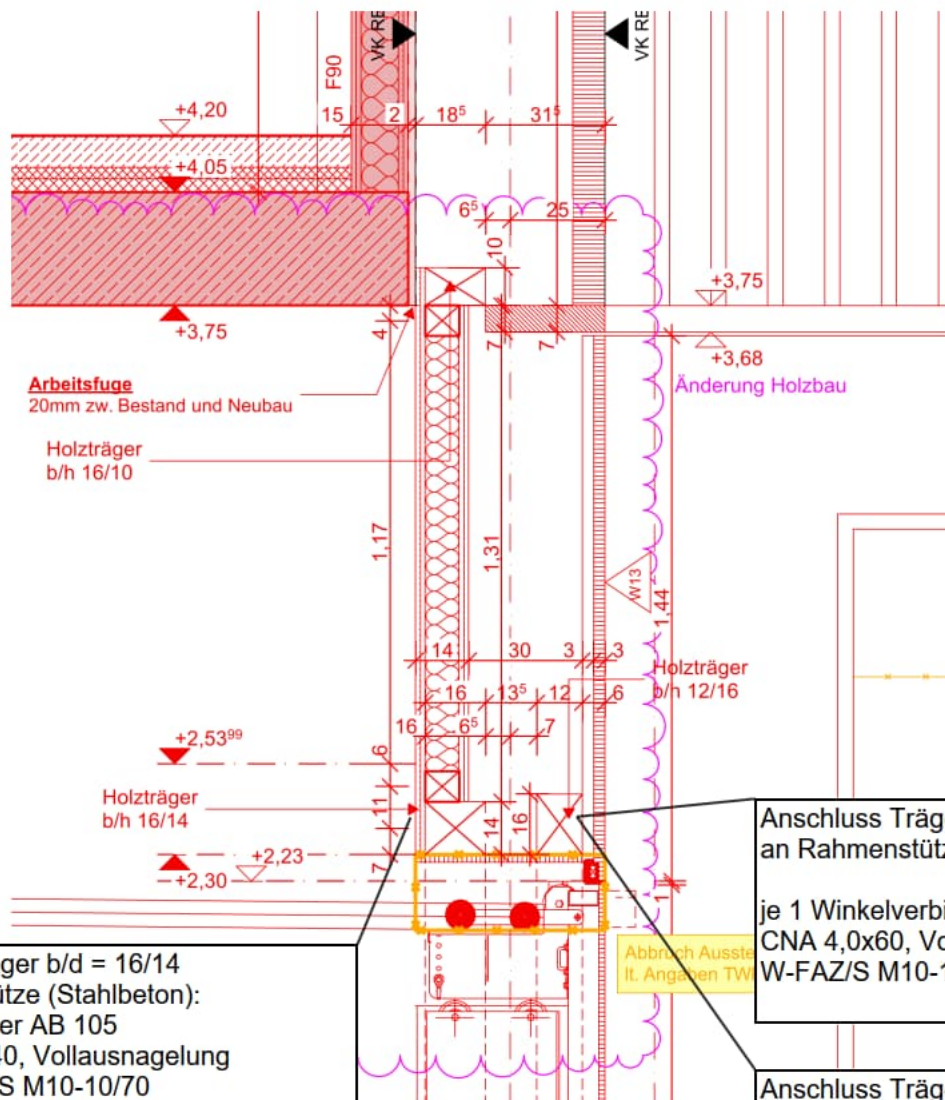
2430 SKS  
Holzbaudetail HD27

## Träger und Wände in Achse F

Anschluss Träger b/d = 16/14  
an Rahmenstütze (Stahlbeton):  
Winkelverbinder AB 105  
mit CNA 4,0x40, Vollaussnagelung  
und 2 W-FAZ/S M10-10/70

Anschluss Träger b/d = 16/14  
auf Holzstützen:  
2 Assy plus TG  $\phi 6/280$

Anschluss Träger b/d = 12/16  
an Rahmenstütze (Stahlbeton):

je 1 Winkelverbinder AB90  
CNA 4,0x60, Vollausnagelung  
W-FAZ/S M10-10/70

Anschluss Träger b/d = 12/16  
an Holzstütze:

je 2 Assy plus TG  $\phi 6/280$
