Begehungsprotokoll

Instandsetzungsplanung
Zeche Zollverein
UNESCO-Welterbe Zollverein
45141 Essen

Projektnummer: 2025-0482

Stand: 26.11.2025

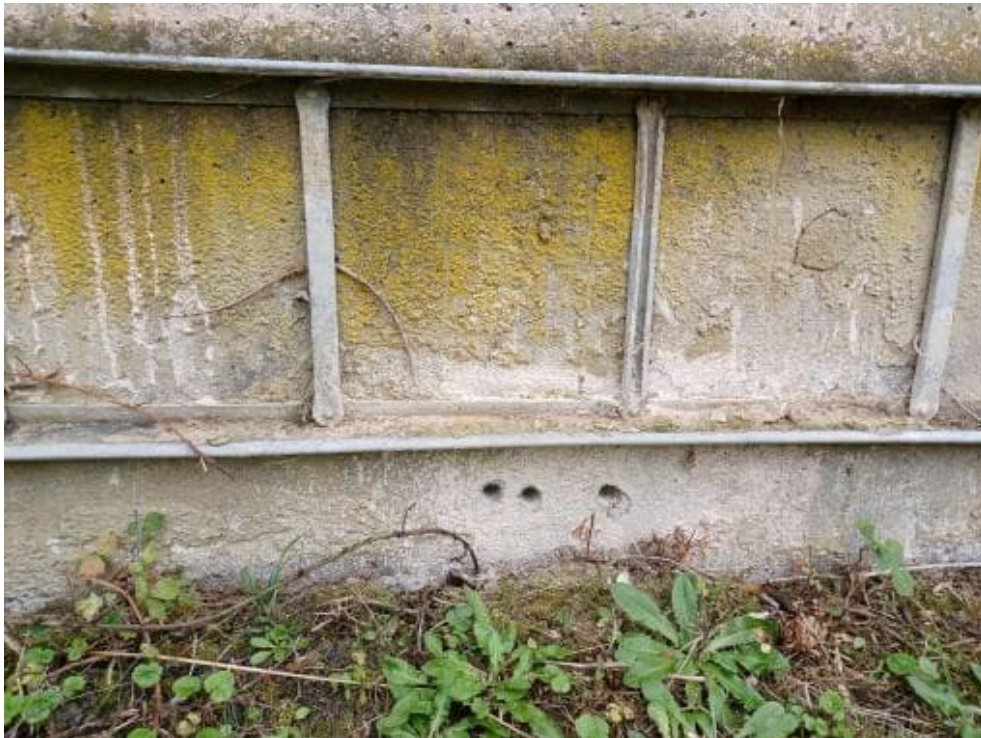
Bild 1: N1 Bohrmehlentnahme 0-20, 20-40 mm CI 1.1 und 1.2

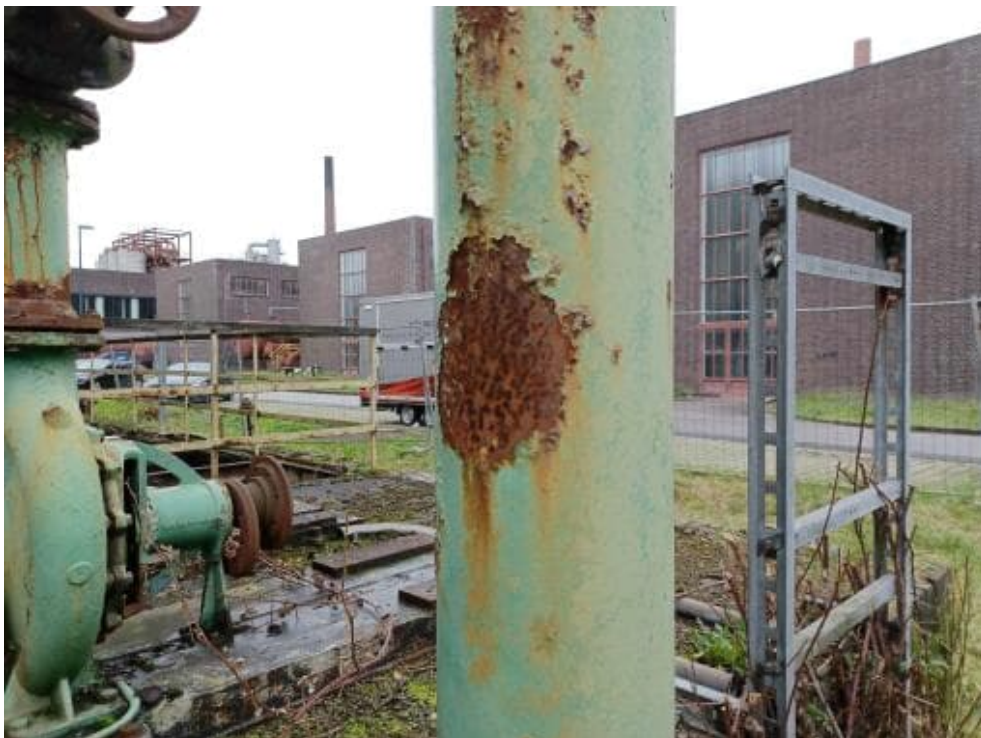
Bild 2: N2 Probe S1 Schadstoffanalyse Korrosionsschutzbeschichtung

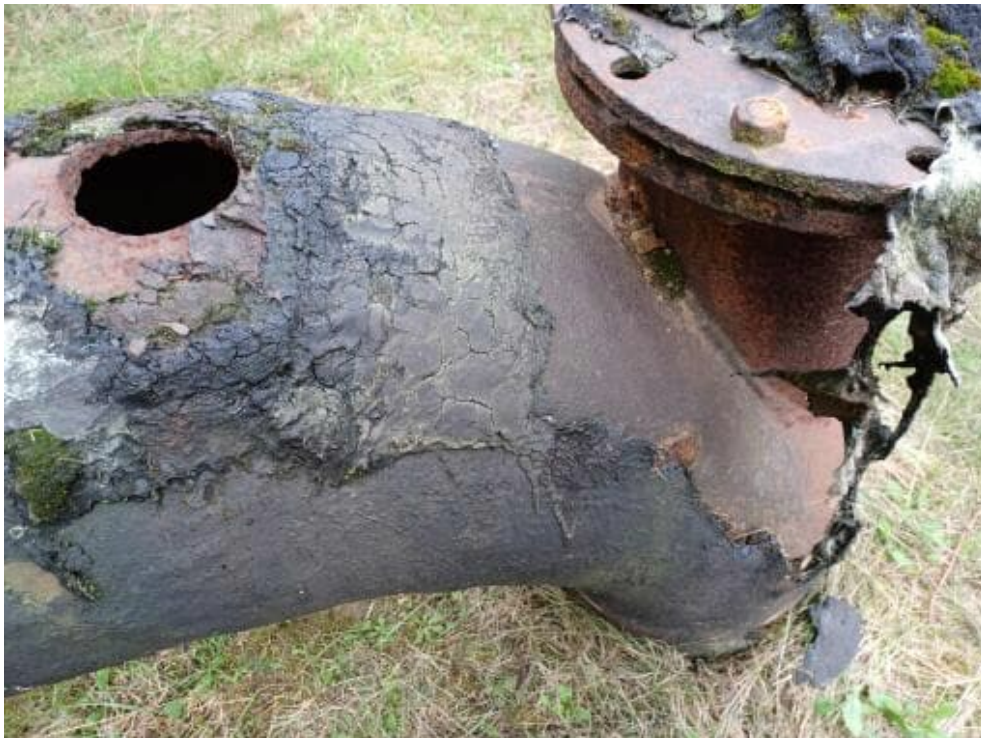
Bild 3: N3 Probe S2 Schadstoffanalyse Korrosionsschutzbeschichtung

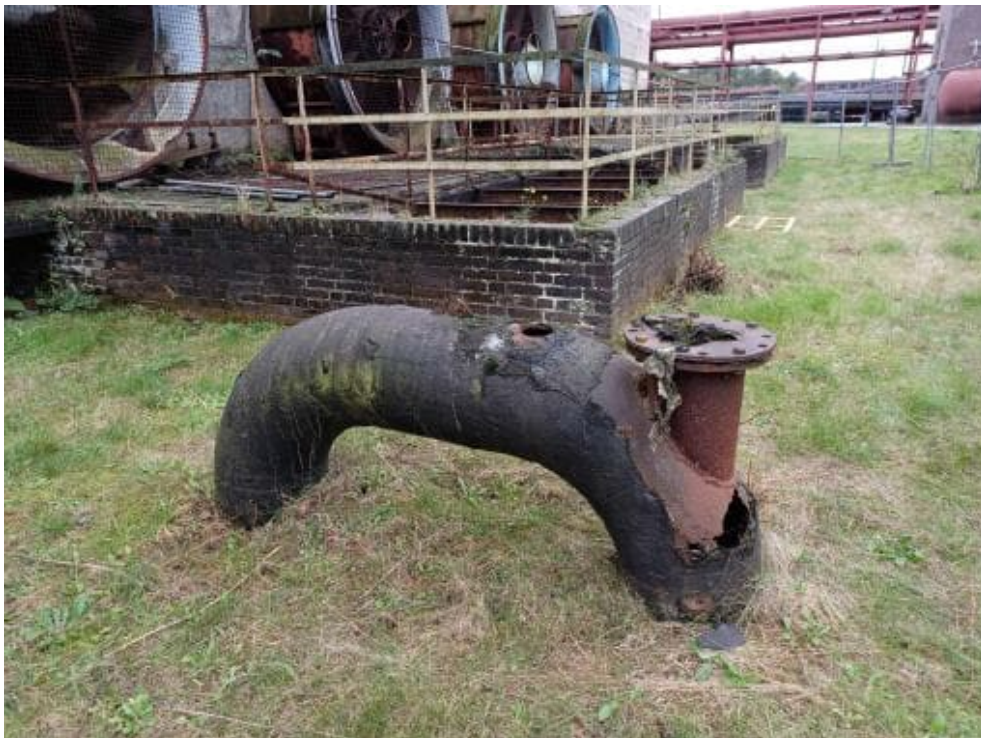
Bild 4: N3 Probe S2 Schadstoffanalyse Korrosionsschutzbeschichtung

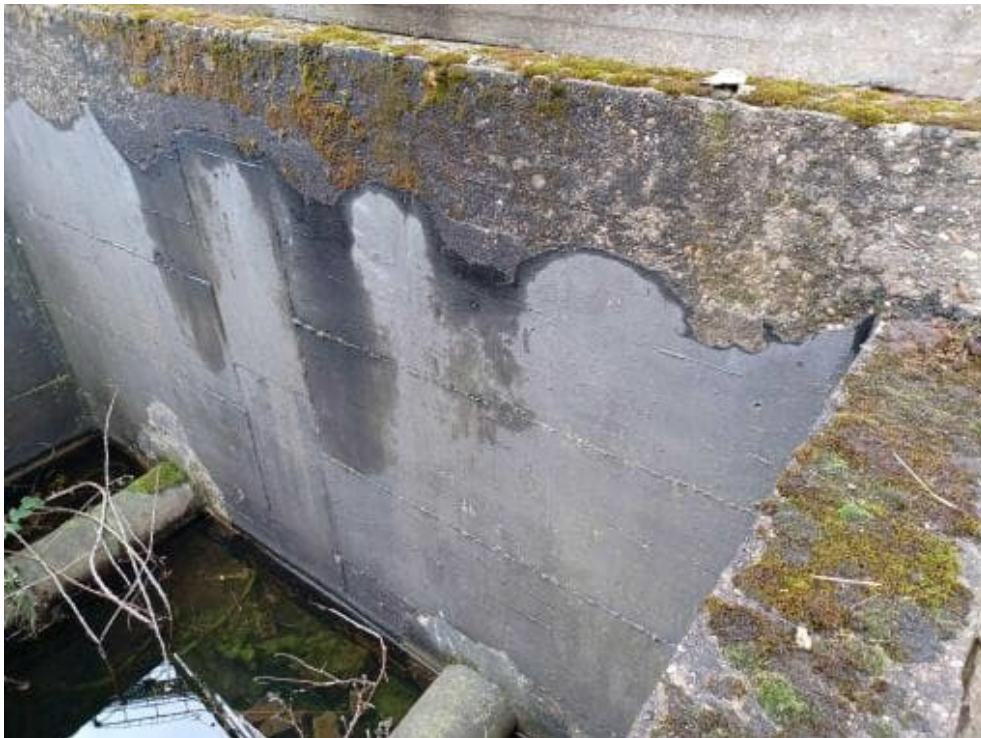
Bild 5: N4 Probe S3 Schadstoffanalyse Schwarzer Anstrich

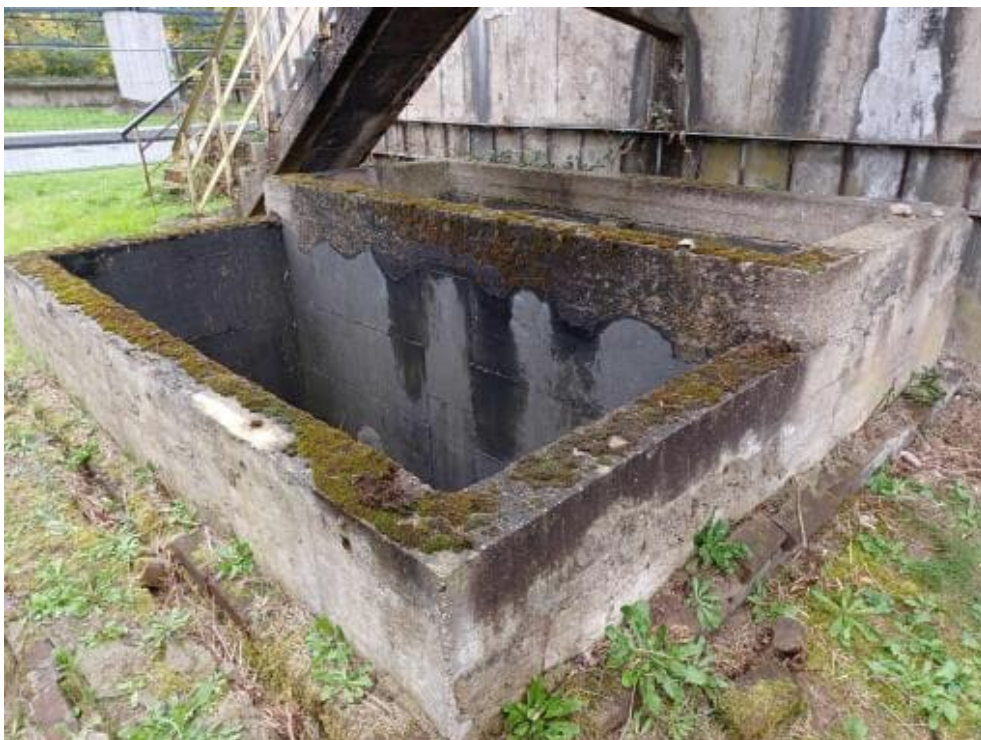
Bild 6: N4 Probe S3 Schadstoffanalyse Schwarzer Anstrich

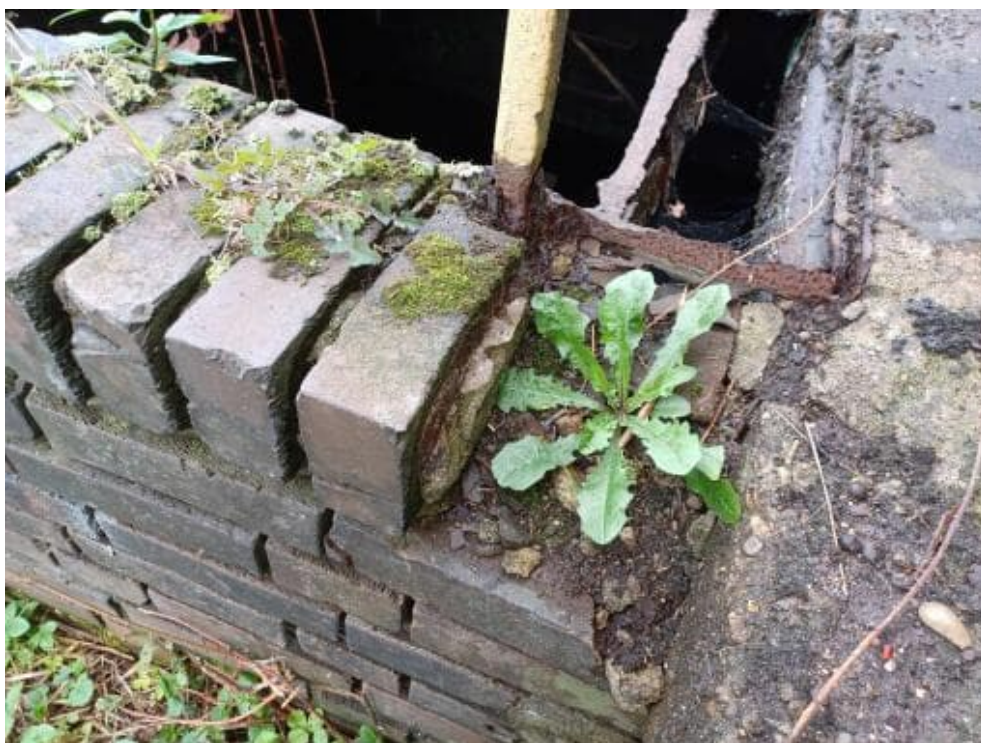
Bild 7: N5 Probe S4 Schadstoffanalyse Fugenmörtel Mauerwerk

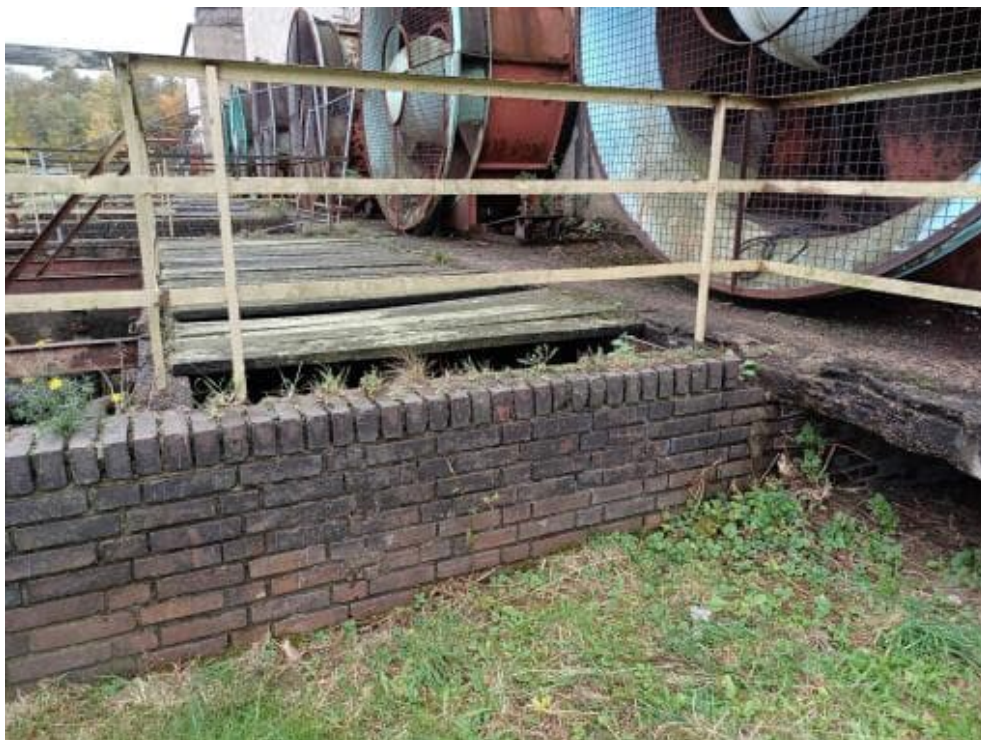
Bild 8: N5 Probe S4 Schadstoffanalyse Fugenmörtel Mauerwerk

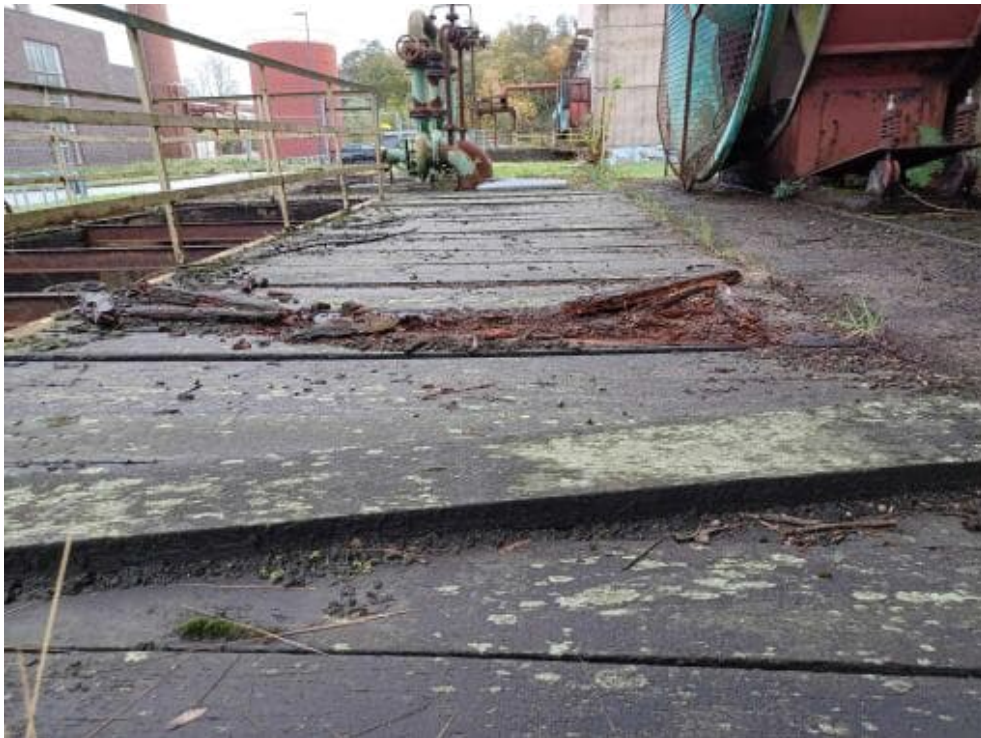
Bild 9: N6 Probe S5 Schadstoffanalyse Holzbohlen

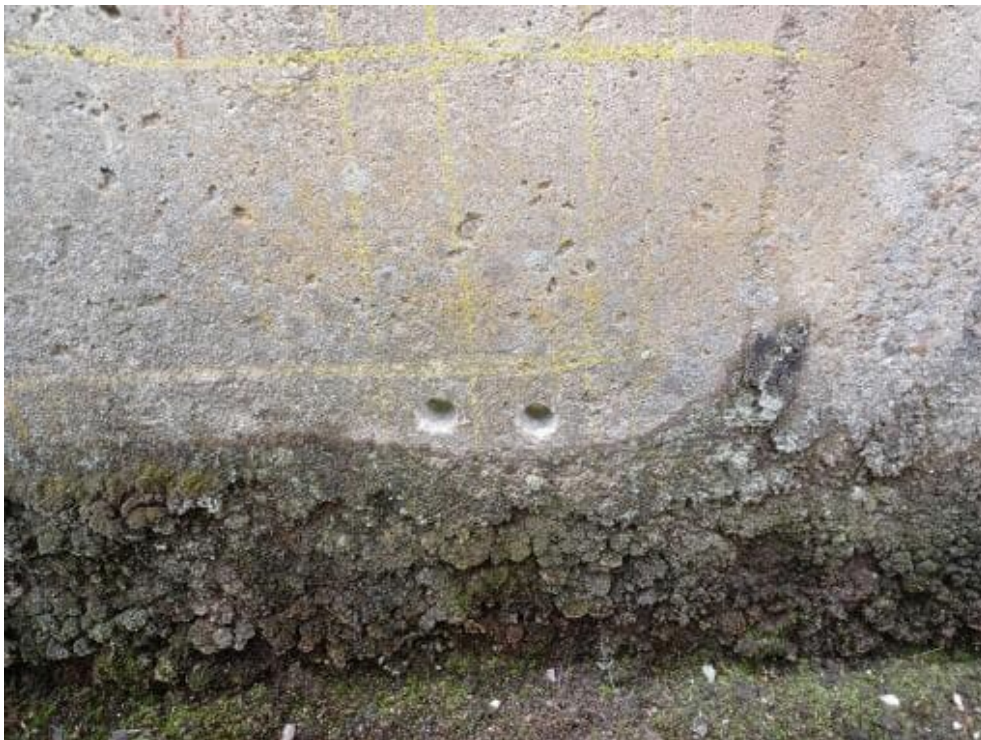
Bild 10: N7 Bohrmehlentnahme 0-20, 20-40 mm CI 2.1 und CI2.2

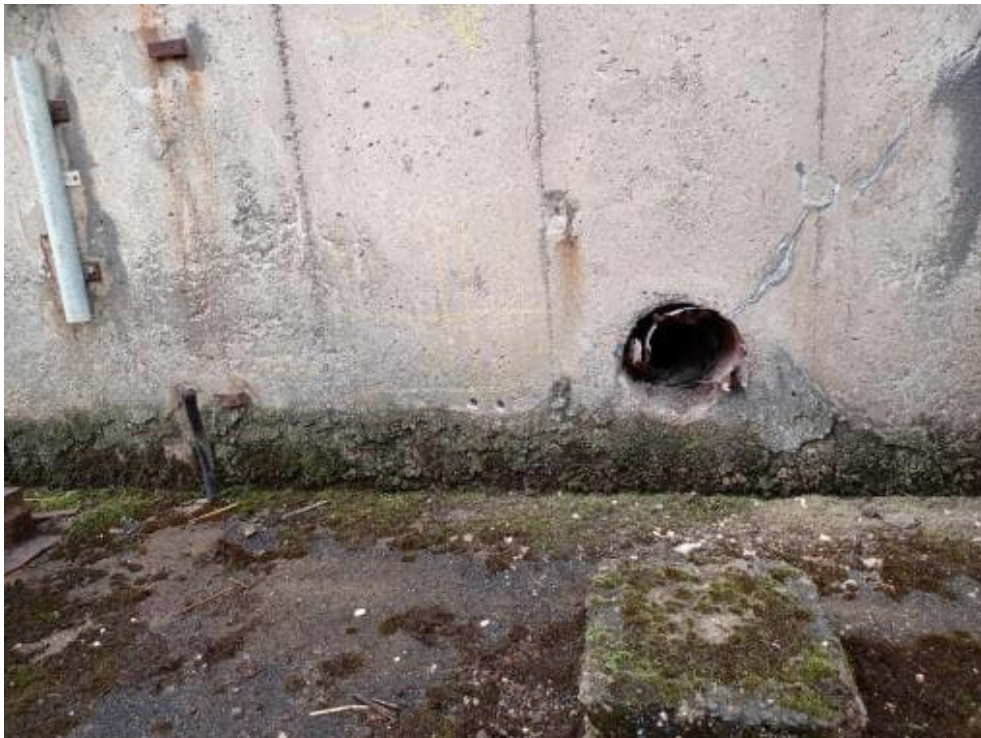
Bild 11: N7 Bohrmehlentnahme 0-20, 20-40 mm CI 2.1 und CI2.2

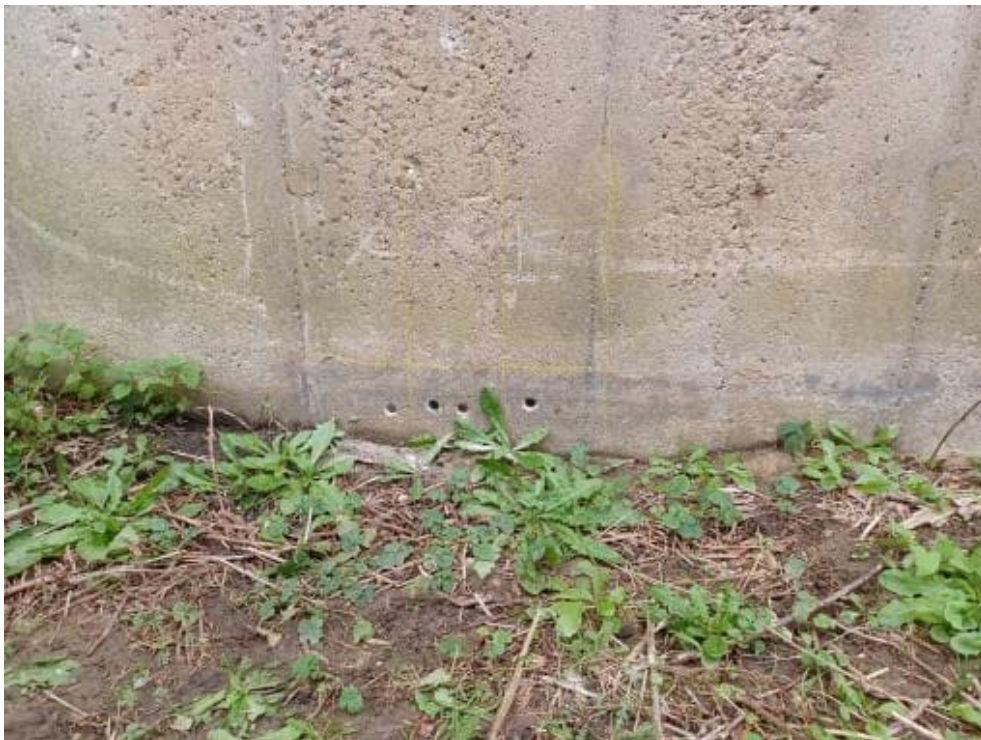
Bild 12: N8 Bohrmehlentnahme 0-20, 20-40 mm CI 3.1 und 3.2

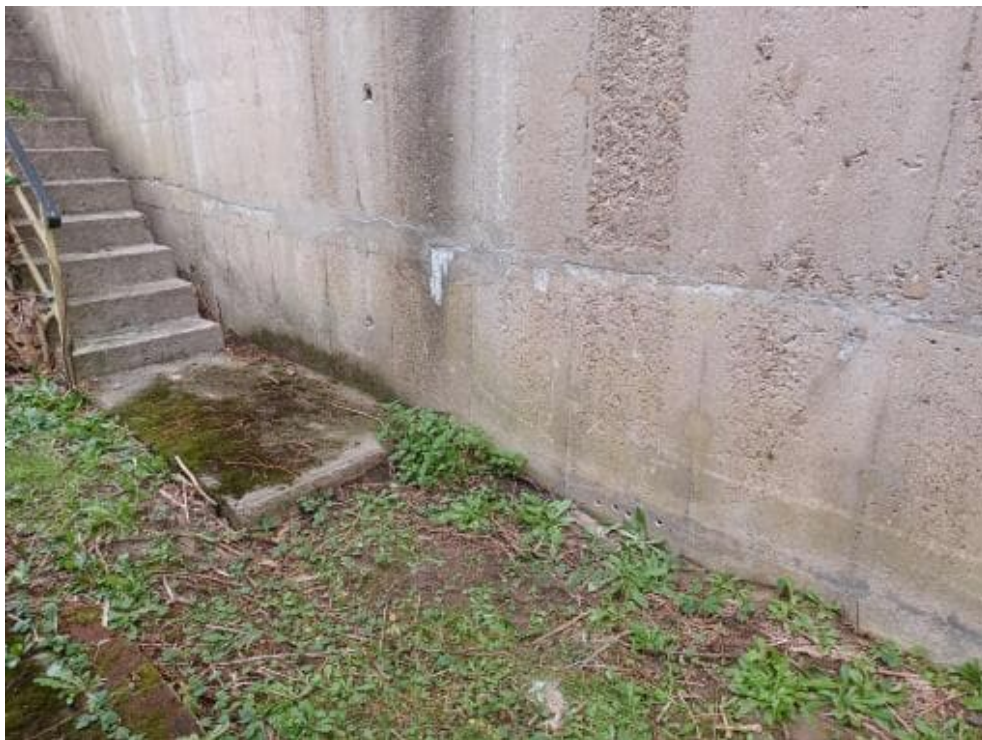
Bild 13: N8 Bohrmehlentnahme 0-20, 20-40 mm CI 3.1 und 3.2

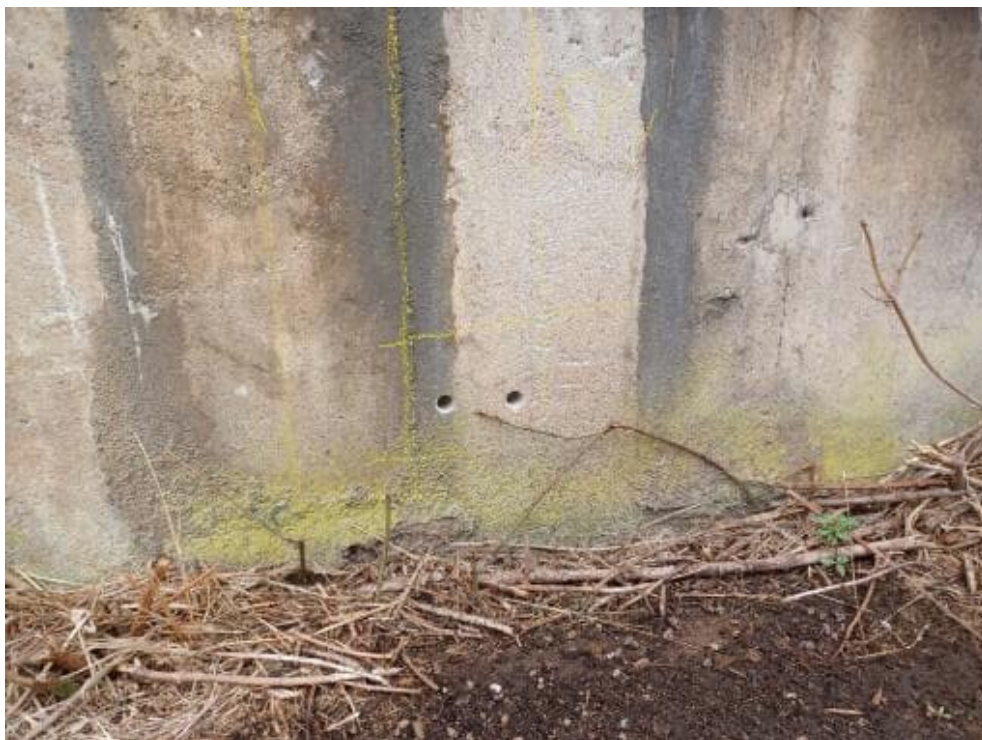
Bild 14: N9 Bohrmehlentnahme 0-20, 20-40 mm CI 4.1 und 4.2

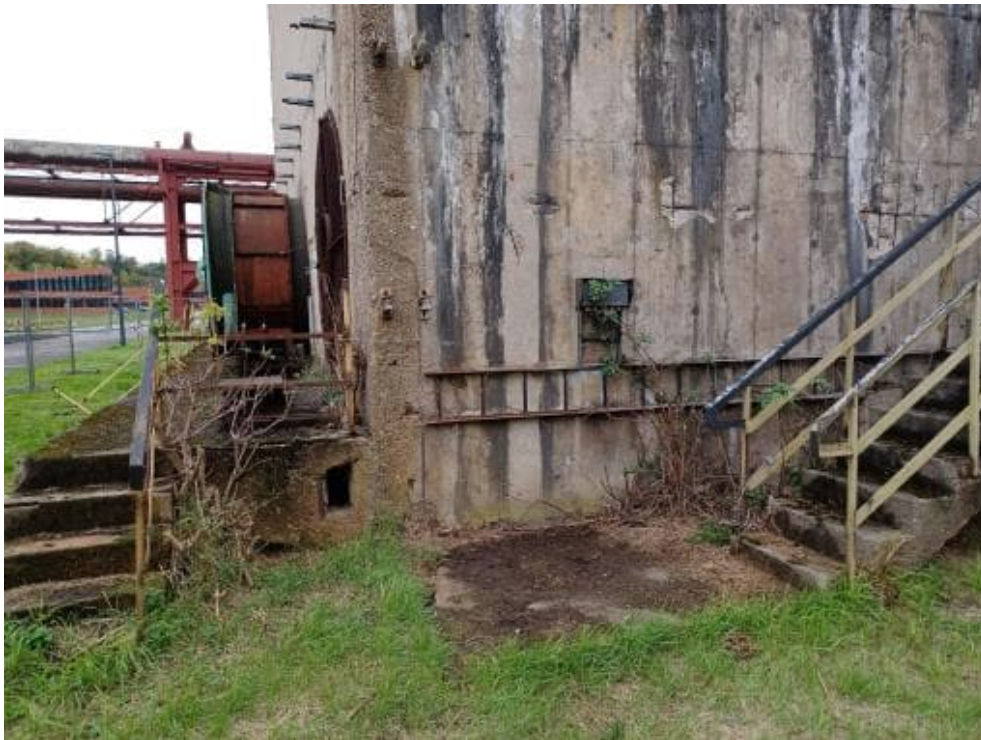
Bild 15: N9 Bohrmehlentnahme 0-20, 20-40 mm CI 4.1 und 4.2

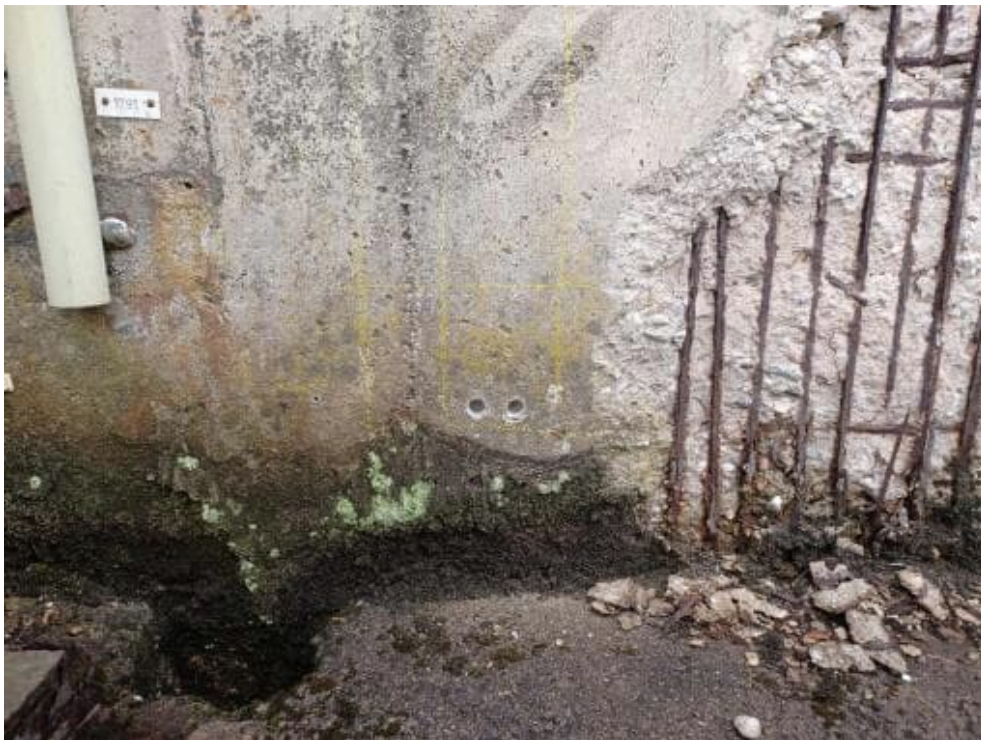
Bild 16: N10 Bohrmehlentnahme 0-20, 20-40 mm CI 6.1 und 6.2

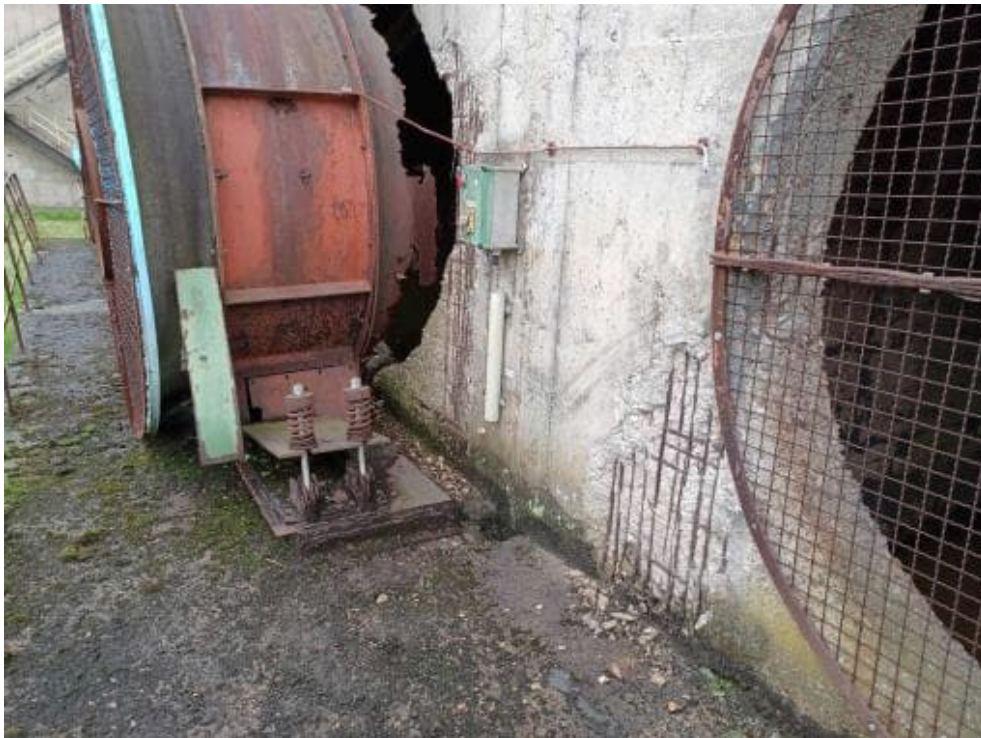
Bild 17: N10 Bohrmehlentnahme 0-20, 20-40 mm CI 6.1 und 6.2

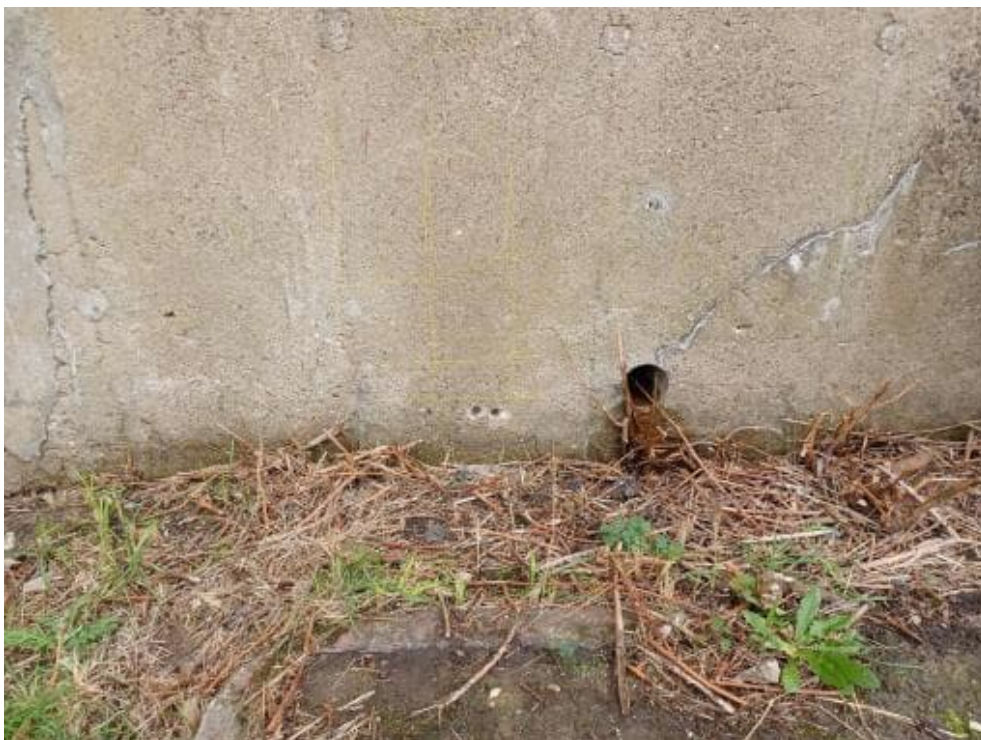
Bild 18: N11 Bohrmehlentnahme 0-20, 20-40 mm CI 5.1 und CI 5.2

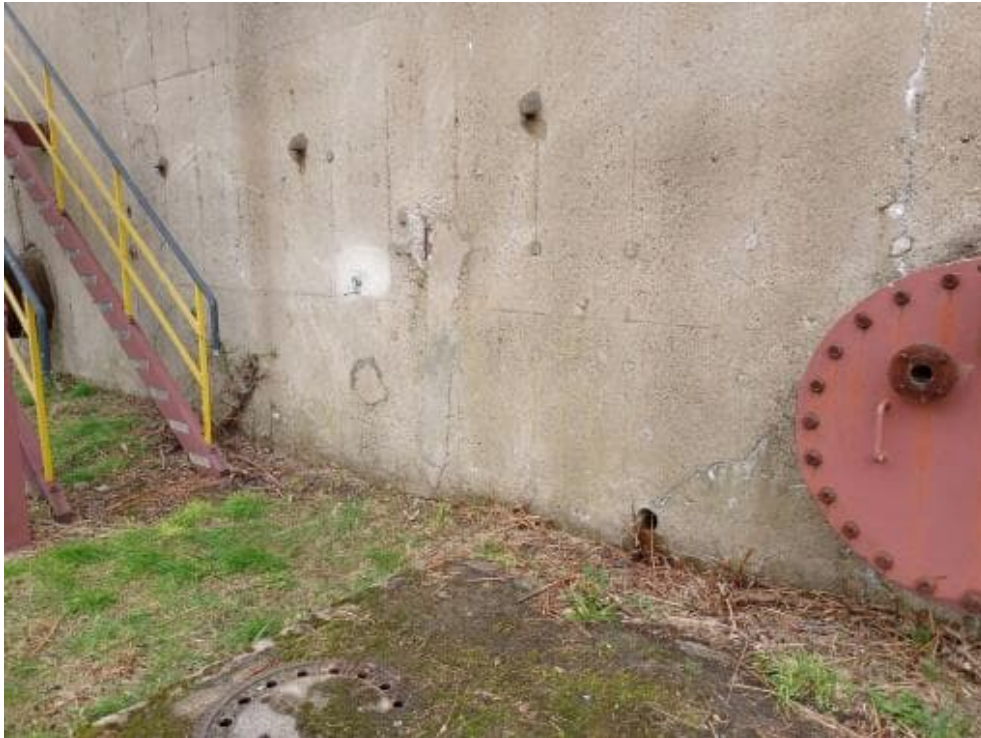
Bild 19: N11 Bohrmehlentnahme 0-20, 20-40 mm CI 5.1 und CI 5.2

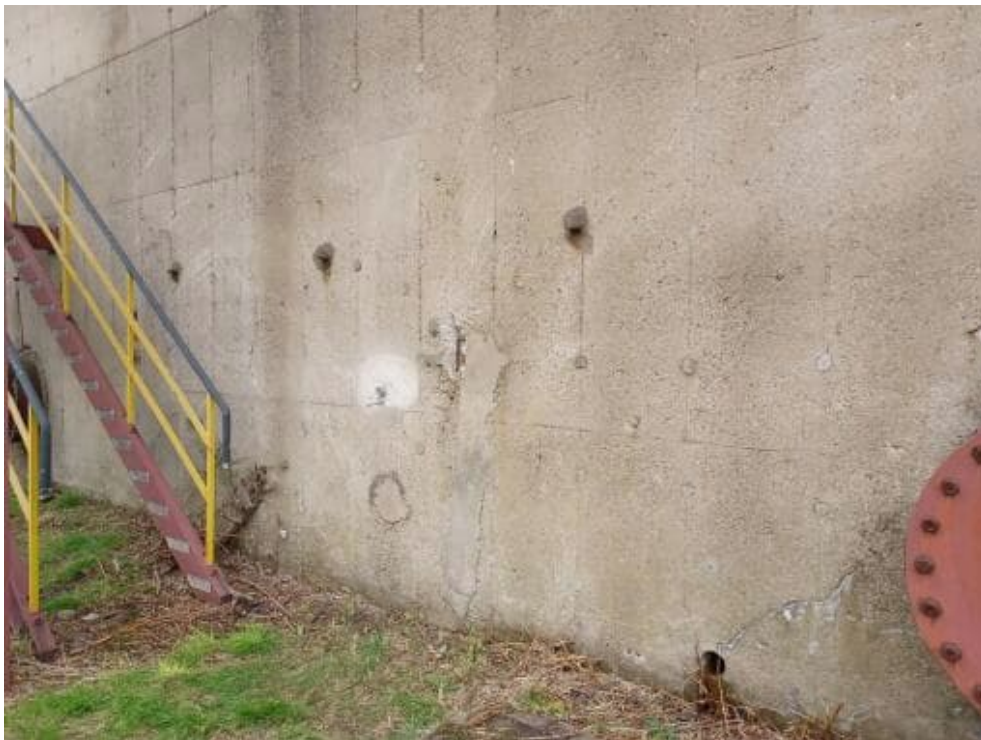
Bild 20: N12 Bewehrungsdetektion horizontal, 2x vertikal FS676-678

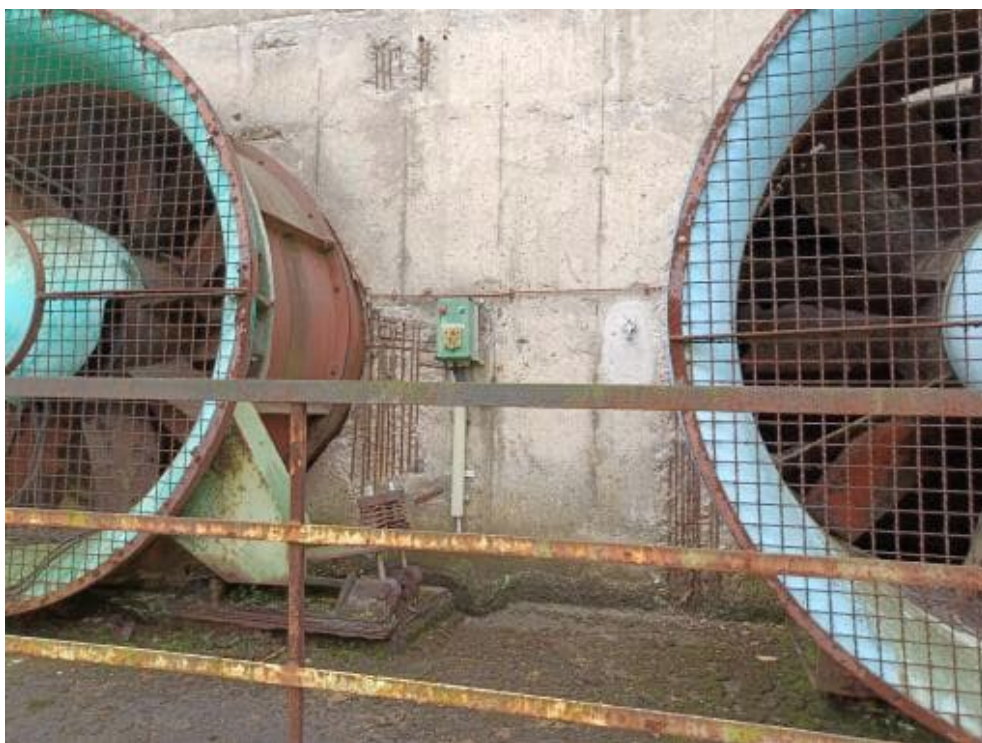
Bild 21: N13 Bewehrungsdetektion 2x vertikal, 2x horizontal FS 679-682

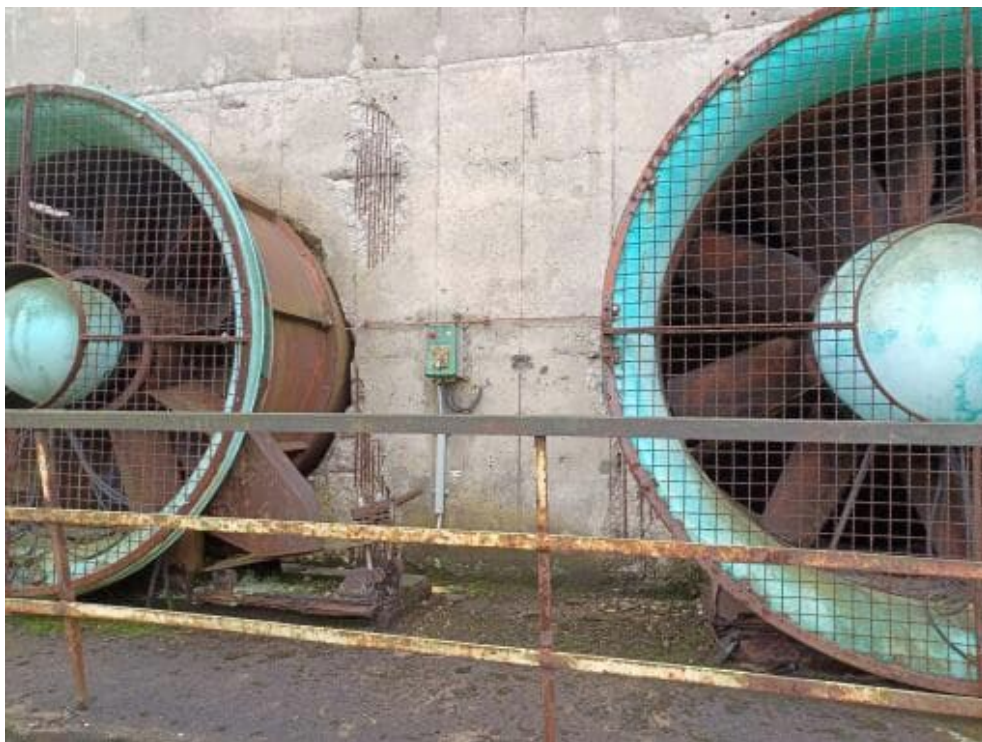
Bild 22: N13 Bewehrungsdetektion 2x vertikal, 2x horizontal FS 679-682

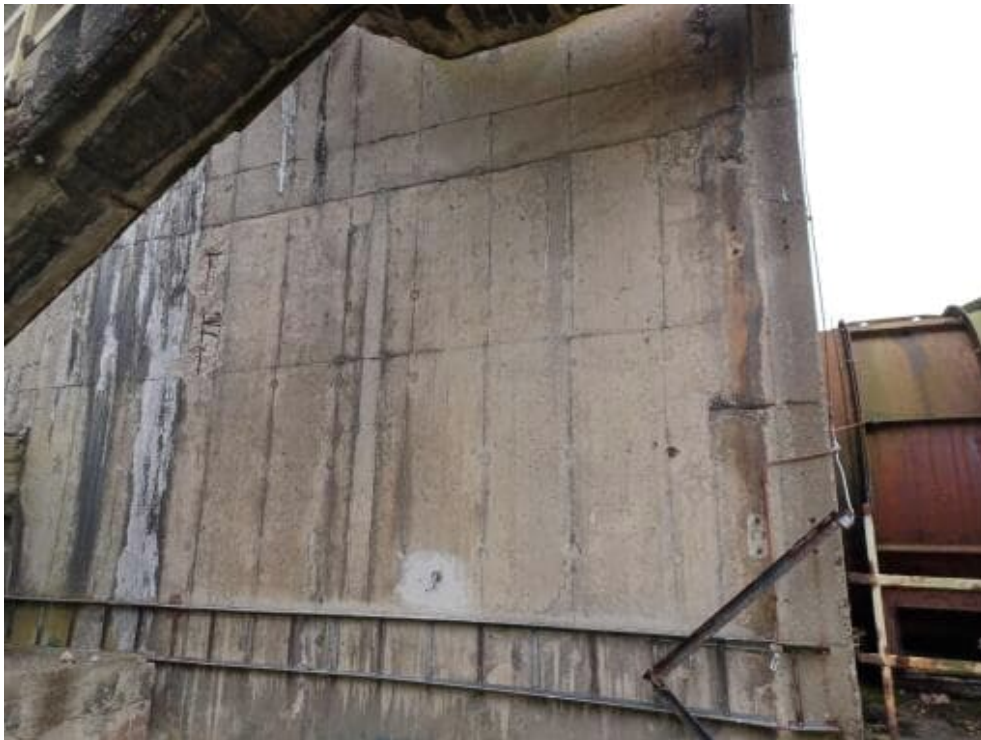
Bild 23: N14 Bewehrungsdetektion horizontal, 2x vertikal FS 683-685, Abstand Längsbewehrung vor Ort gemessen: ca. 15 cm

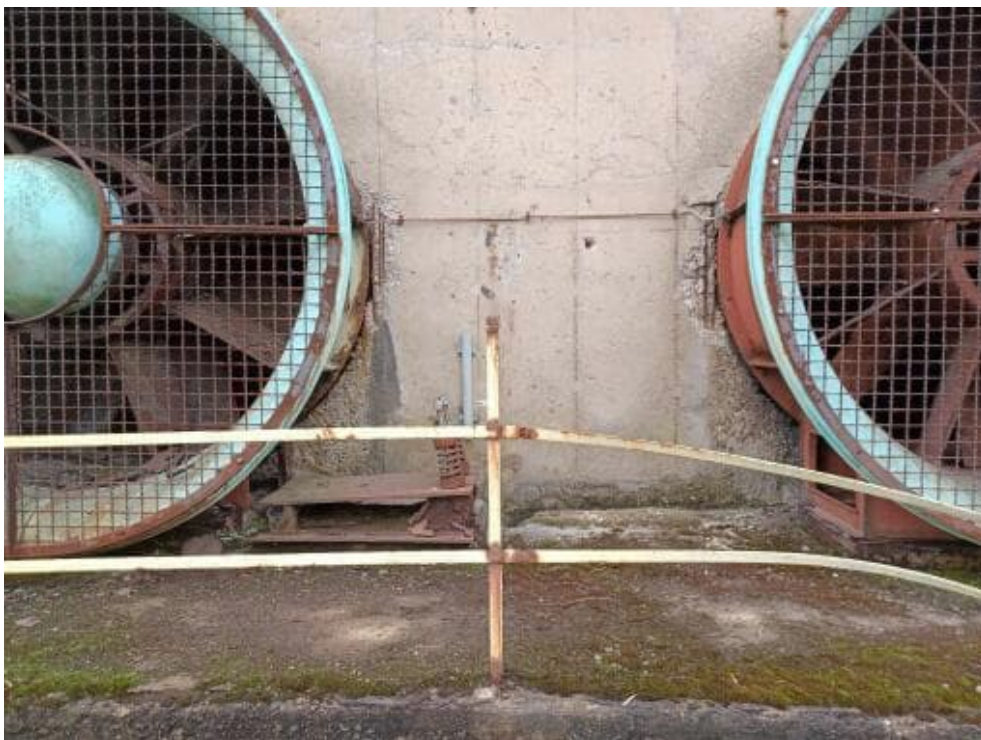
Bild 24: N15 Bewehrungsdetektion 2x horizontal, 2x vertikal FS 686-689

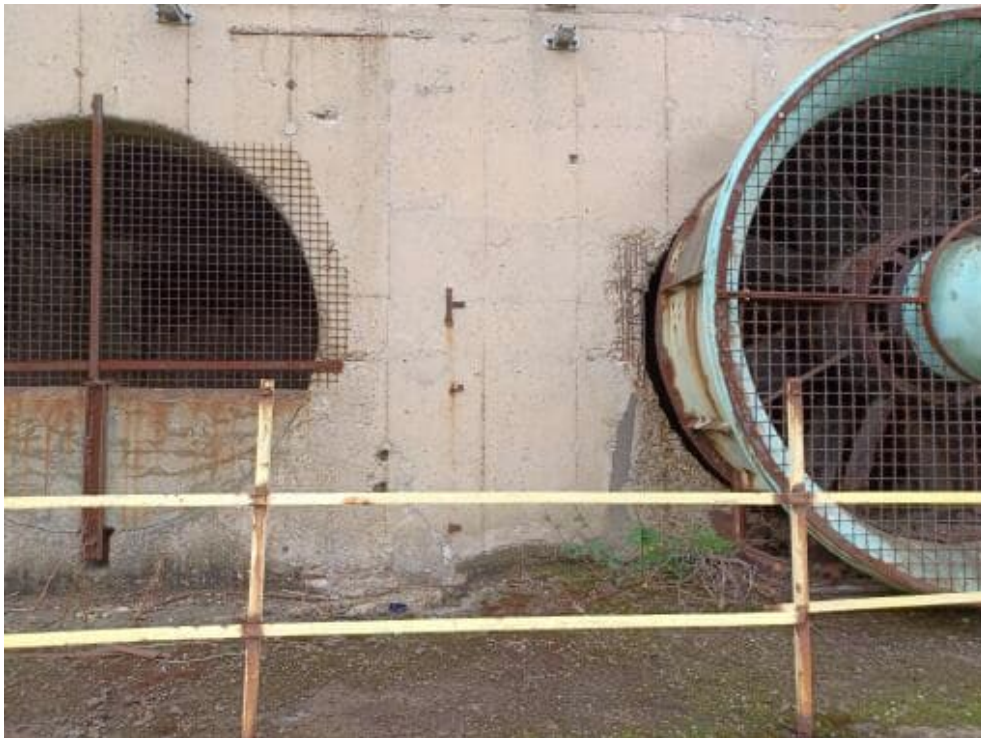
Bild 25: N15 Bewehrungsdetektion 2x horizontal, 2x vertikal FS 686-689

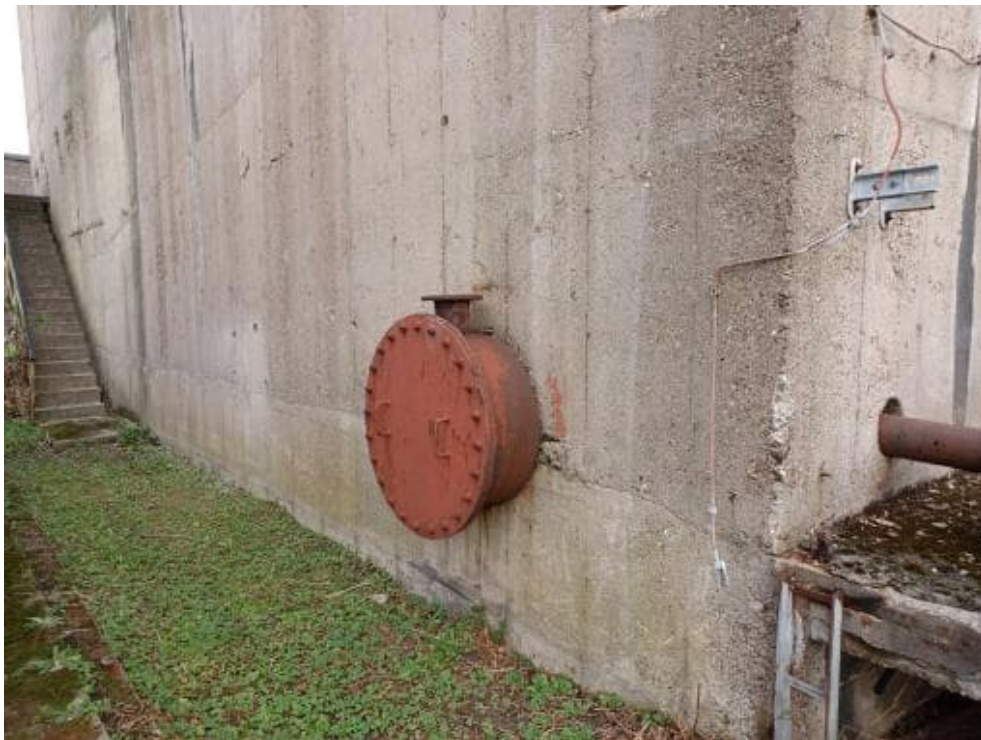
Bild 26: N16 Bewehrungsdetektion horizontal, 2x vertikal FS 690-692

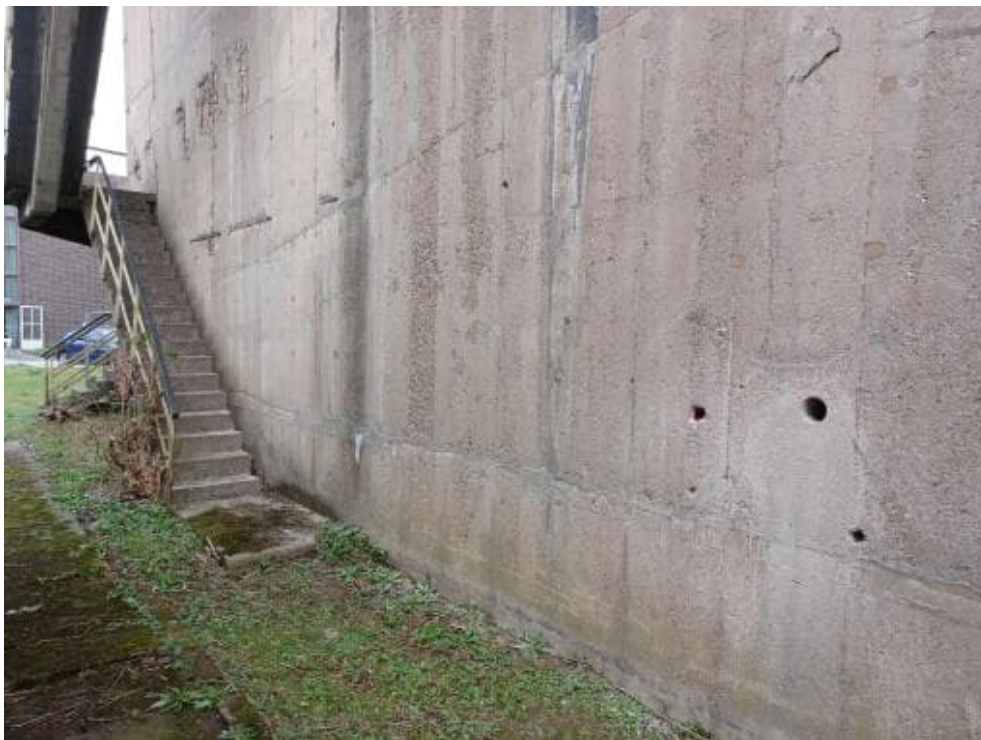
Bild 27: N16 Bewehrungsdetektion horizontal, 2x vertikal FS 690-692

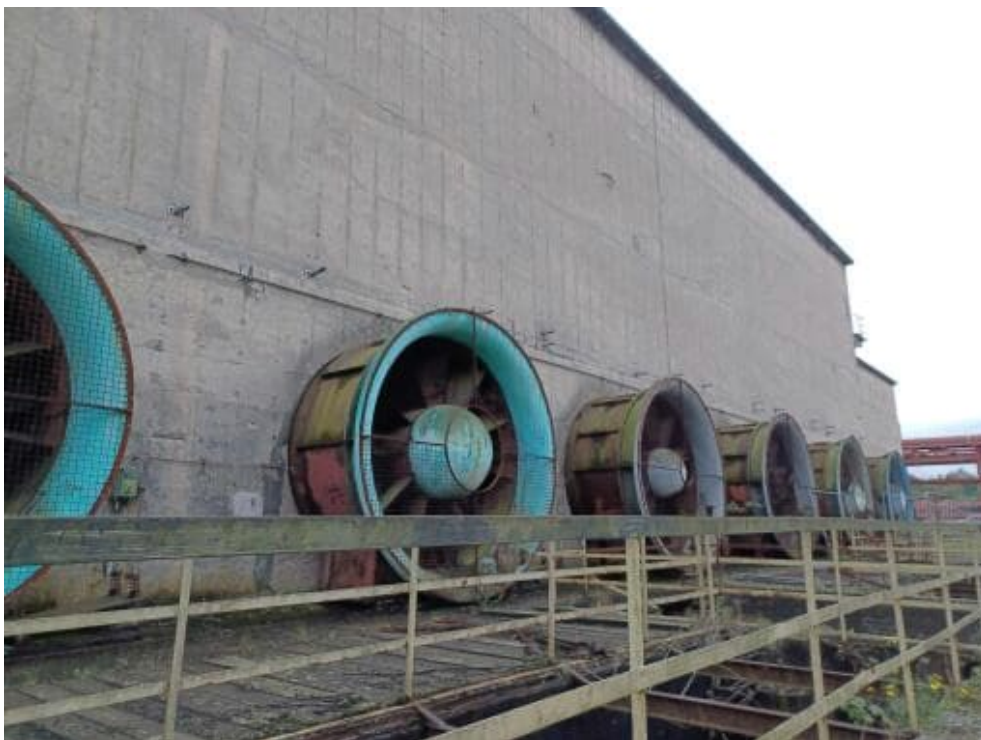
Bild 28: N17 Bewehrungsdetektion horizontal, vertikal, horizontal, vertikal FS 693-696

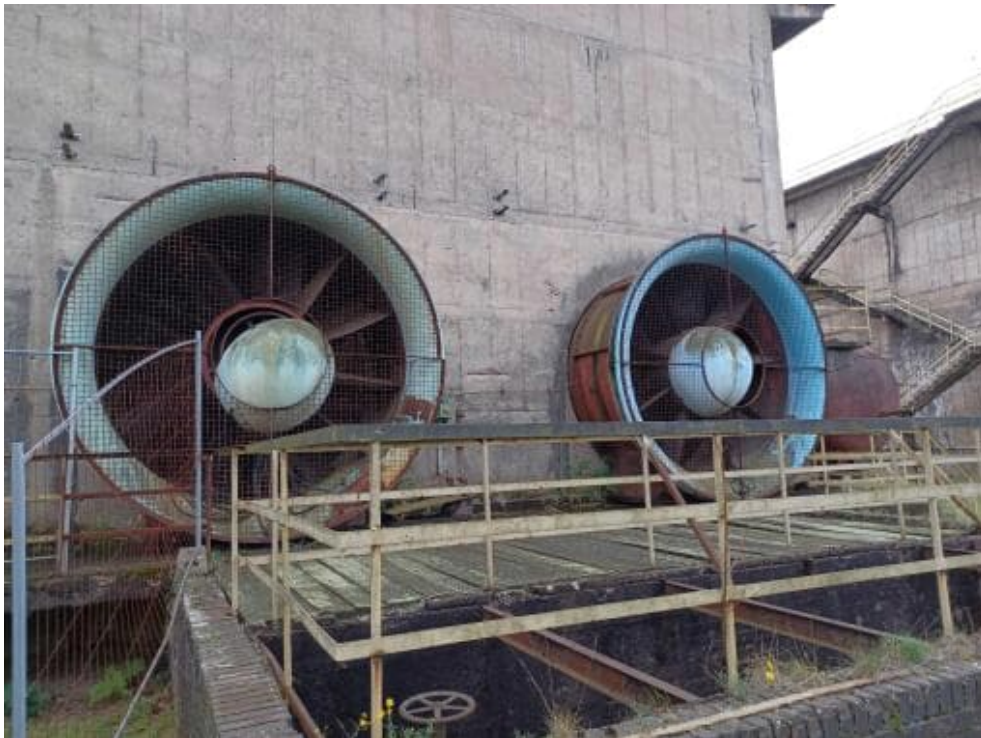
Bild 29: N17 Bewehrungsdetektion horizontal, vertikal, horizontal, vertikal FS 693-696

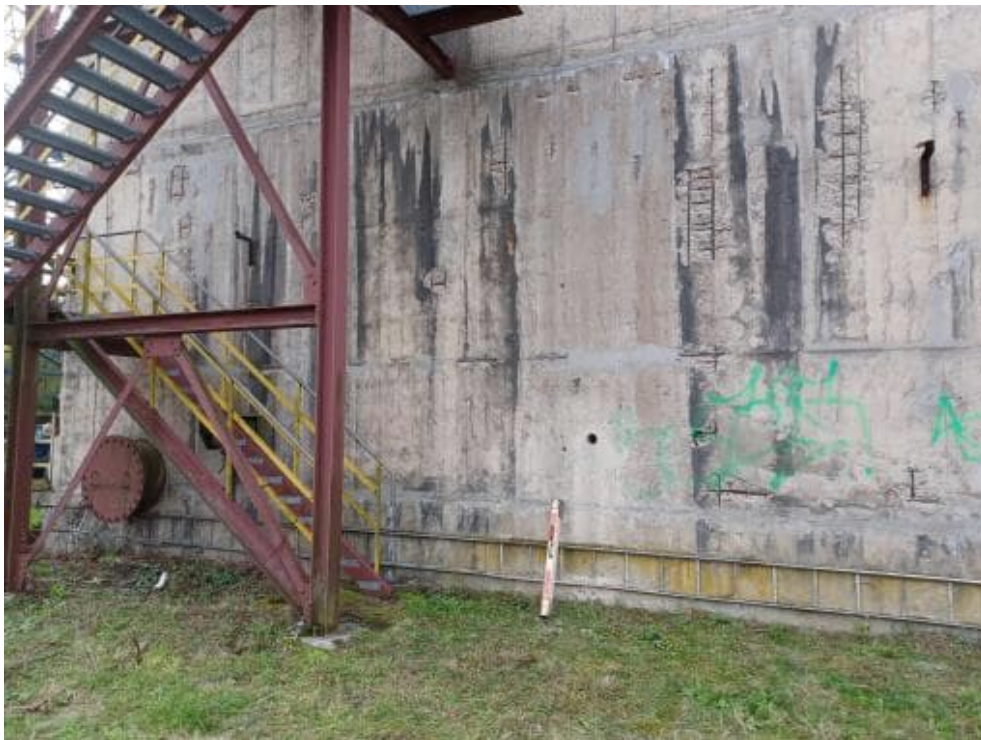
Bild 30: N18 Bewehrungsdetektion horizontal, 2x vertikal FS 697-699

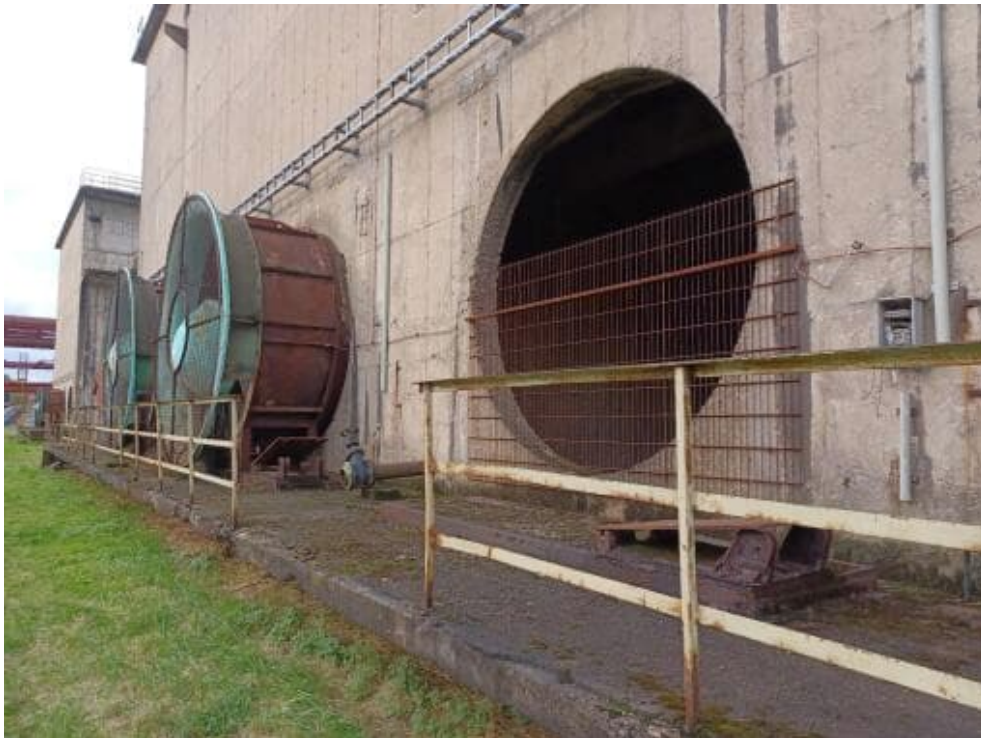
Bild 31: N19 Bewehrungsdetektion horizontal, vertikal, horizontal, vertikal FS 700-703
