Begehungsprotokoll

Instandsetzungsplanung
Zeche Zollverein
UNESCO-Welterbe Zollverein
45141 Essen

Projektnummer: 2025-0482

Stand: 26.11.2025

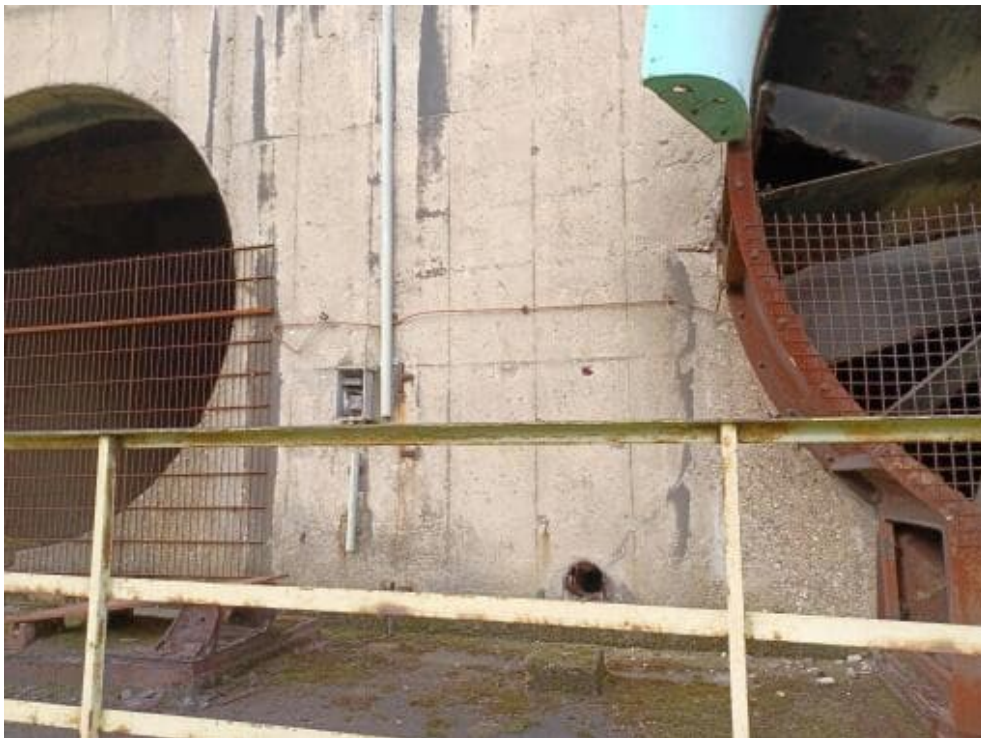
Bild 32: N19 Bewehrungsdetektion horizontal, vertikal, horizontal, vertikal FS 700-703

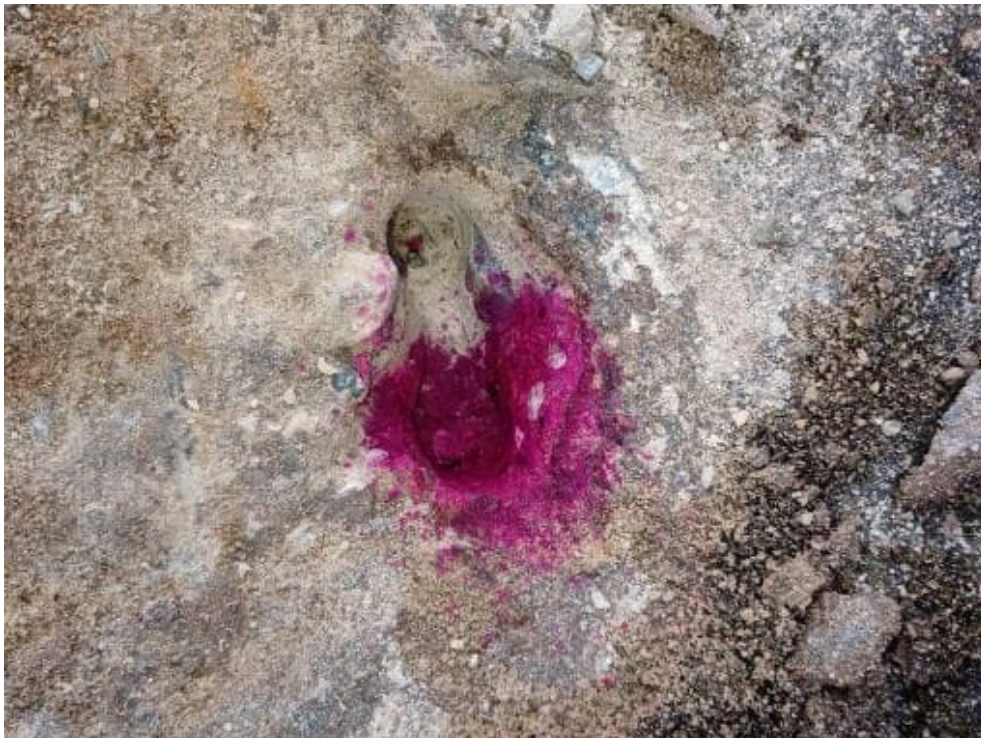
Bild 33: N20 Bewehrungsdetektion Kragplatte Unterseite horizontal, FS 704-705

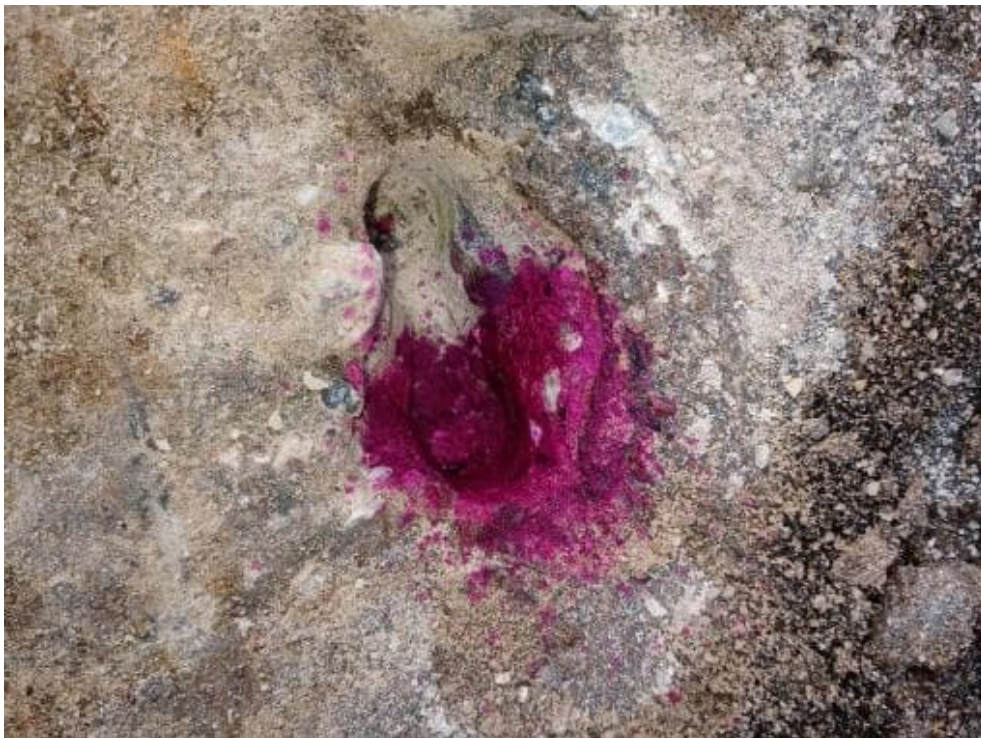
Bild 34: N20 Bewehrungsdetektion Kragplatte Unterseite horizontal, FS 704-705

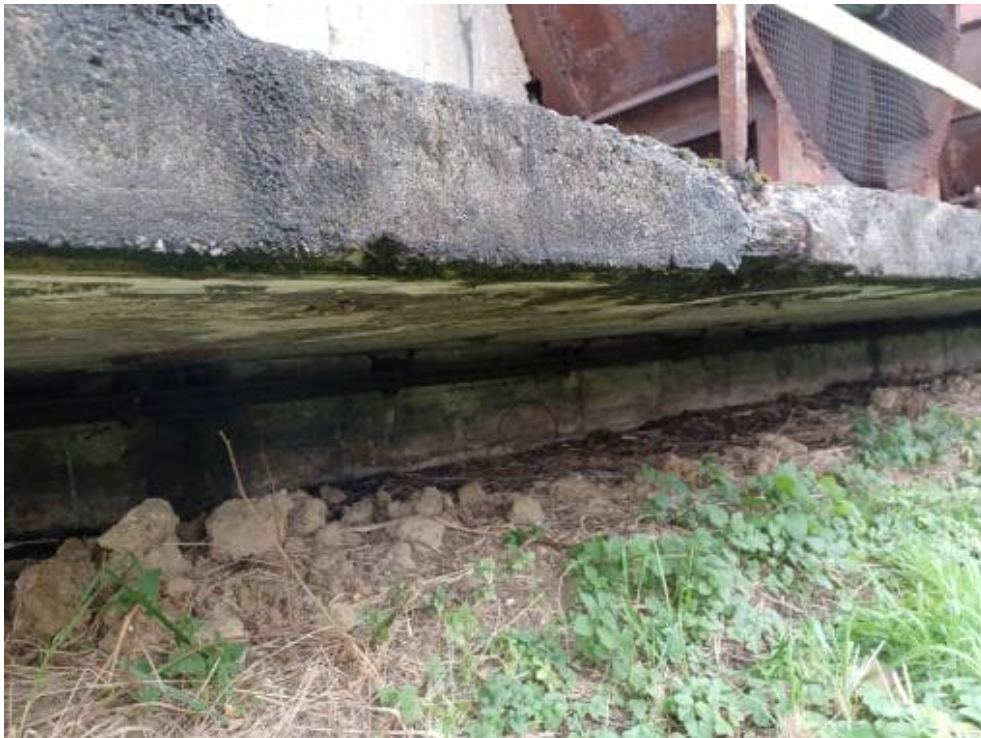
Bild 35: N20 Bewehrungsdetektion Kragplatte Unterseite horizontal, FS 704-705

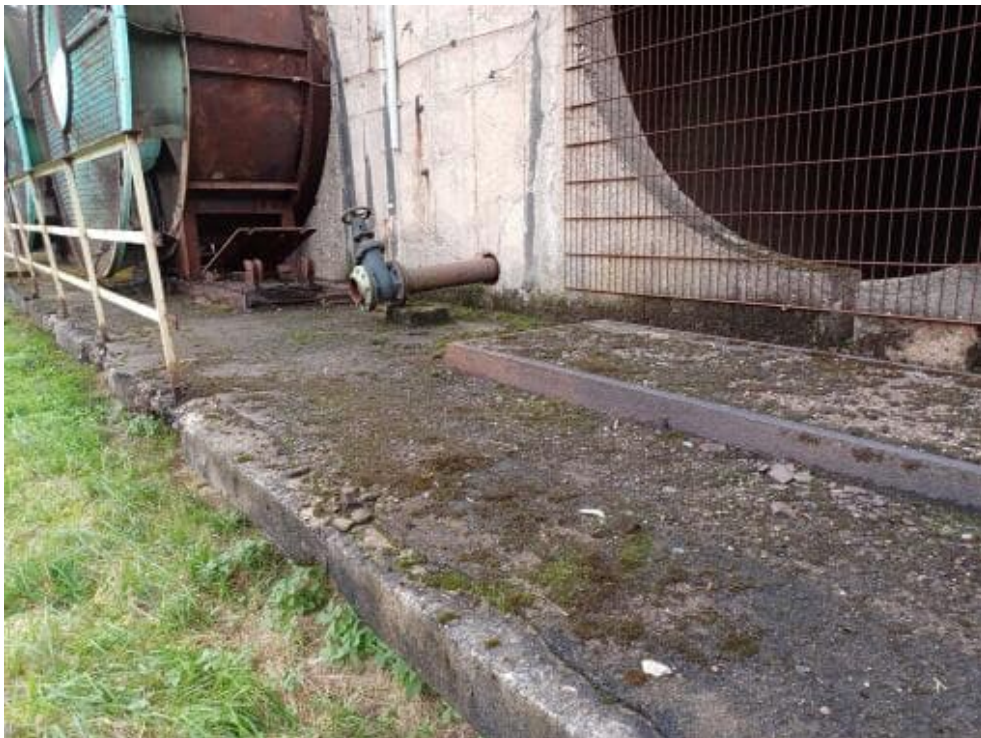
Bild 36: N21 Bewehrungsdetektion Kragplatte Ohorizontal, 2x vertikal FS 706-708, Mörtelschicht 15-25 mm

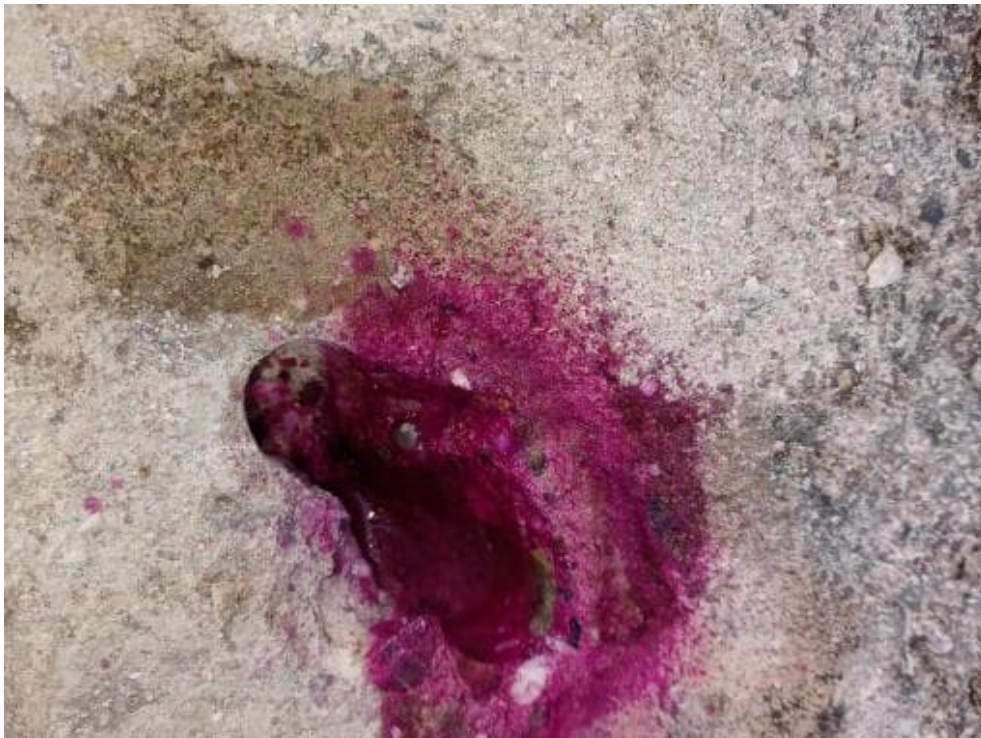
Bild 37: N22 Bohrmehlentnahme 0-20, 20-40 CI7.1 und CI7.2, Karbonatisierung $K < 1\text{mm}$ Kragplatte, Mörtel vorher entfernt.

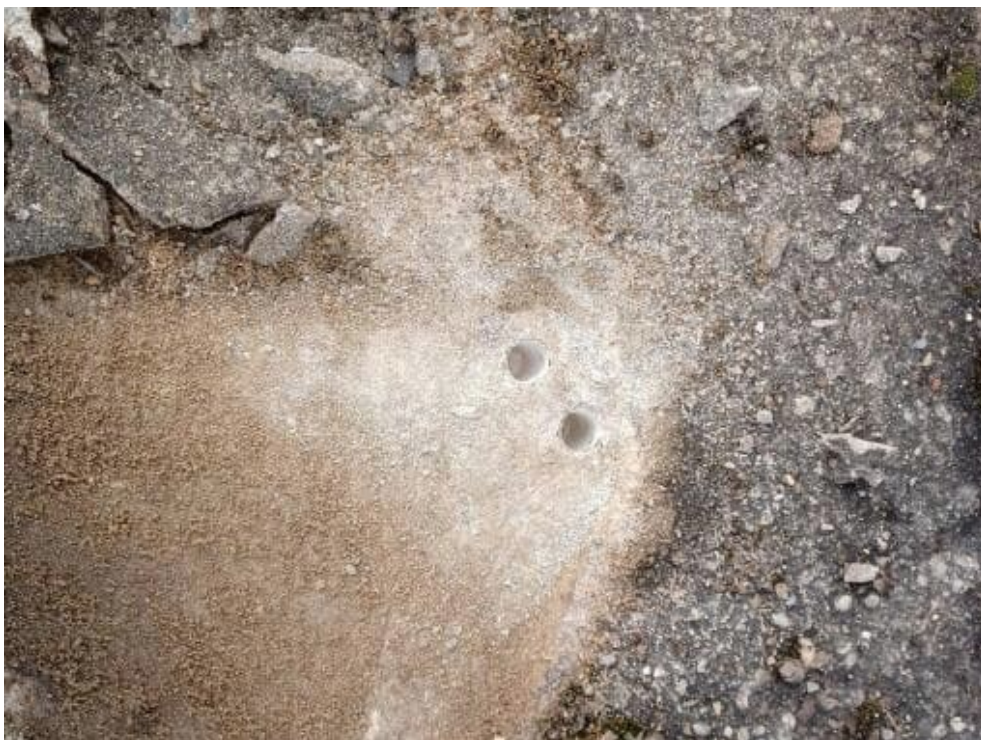
Bild 38: N22 Bohrmehlentnahme 0-20, 20-40 CI7.1 und CI7.2, Karbonatisierung $K < 1\text{mm}$ Kragplatte, Mörtel vorher entfernt.

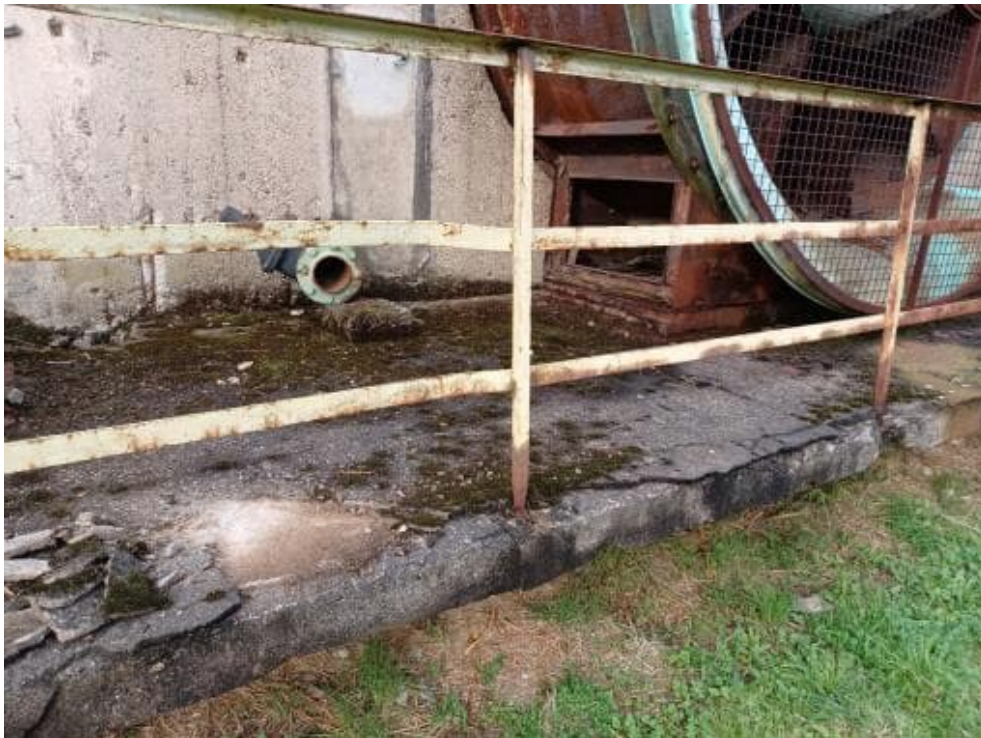
Bild 39: N22 Bohrmehlentnahme 0-20, 20-40 CI7.1 und CI7.2, Karbonatisierung $K < 1\text{mm}$ Kragplatte, Mörtel vorher entfernt.

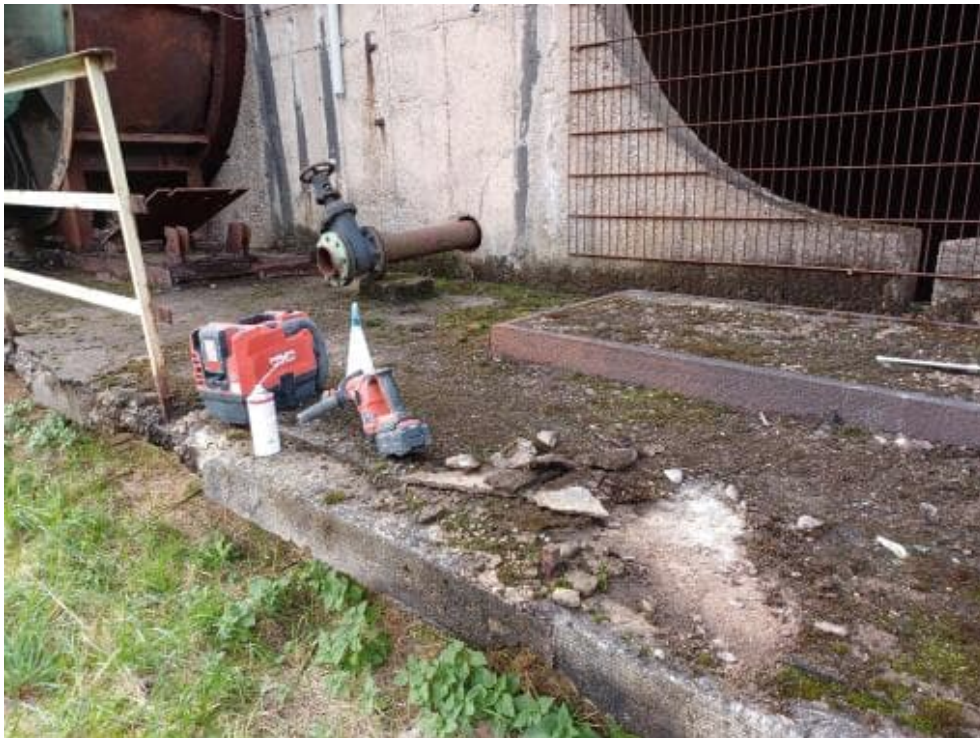
Bild 40: N23 Bohrmehlentnahme 0-20, 20-40 CI8.1 und CI8.2, Karbonatisierung $K < 1\text{mm}$ Kragplatte, Mörtel vorher entfernt

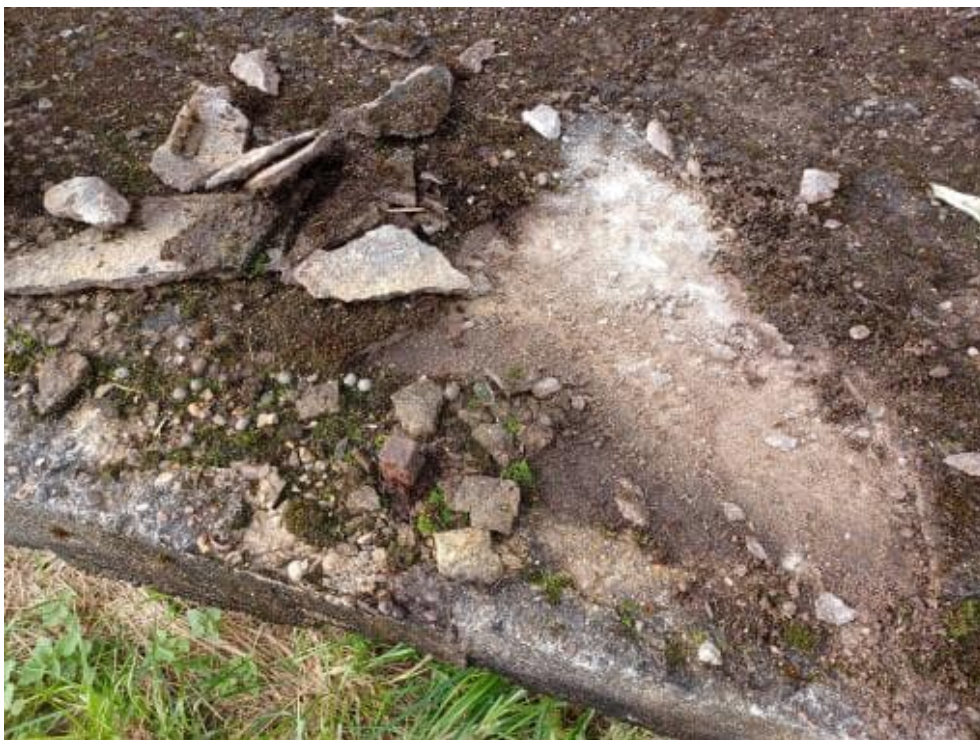
Bild 41: N23 Bohrmehlentnahme 0-20, 20-40 Cl8.1 und Cl8.2, Karbonatisierung $K < 1\text{mm}$ Kragplatte, Mörtel vorher entfernt

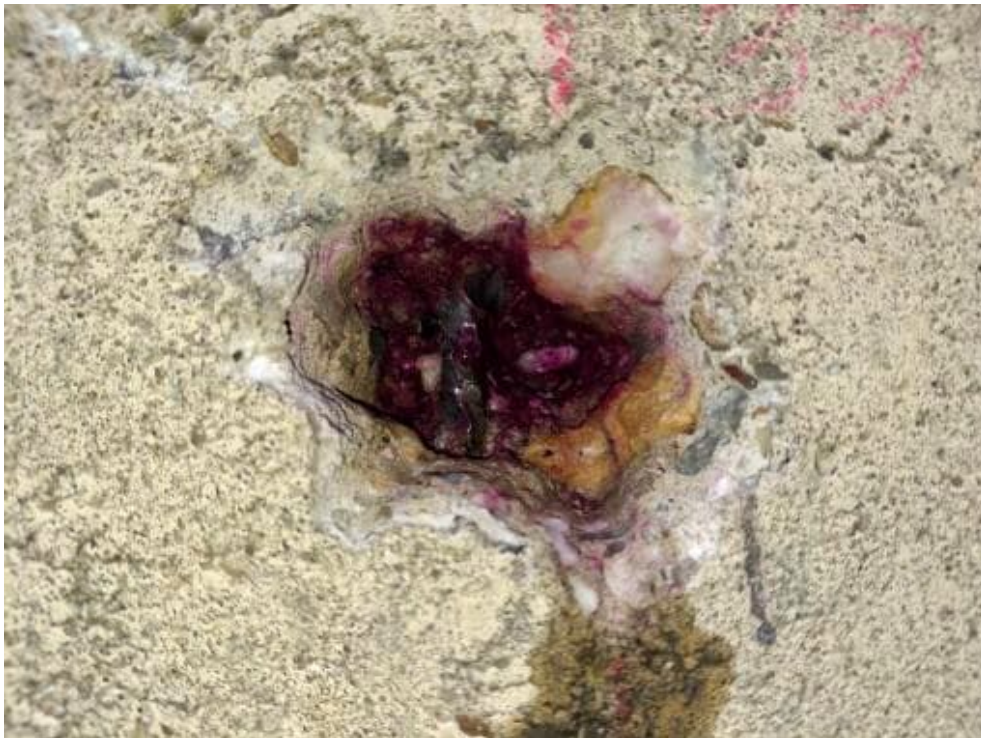
Bild 42: N23 Bohrmehlentnahme 0-20, 20-40 Cl8.1 und Cl8.2, Karbonatisierung $K < 1\text{mm}$ Kragplatte, Mörtel vorher entfernt

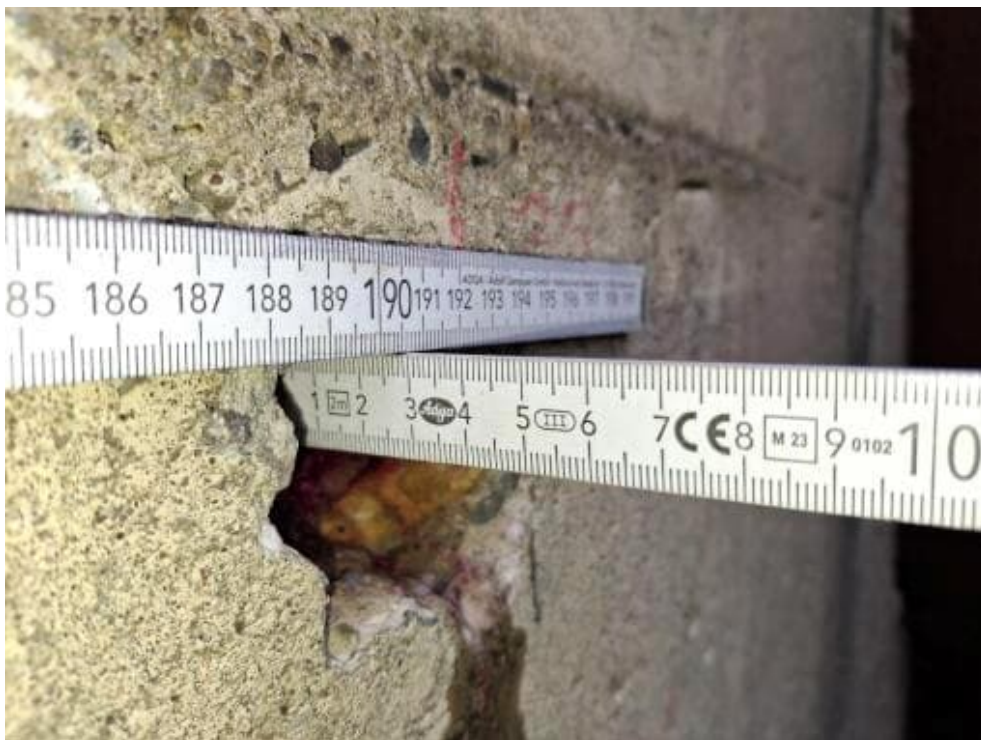
Bild 43: N24 Karbonatisierungsprüfung K1, K = 24-28 mm, Betondeckung c = 30 mm

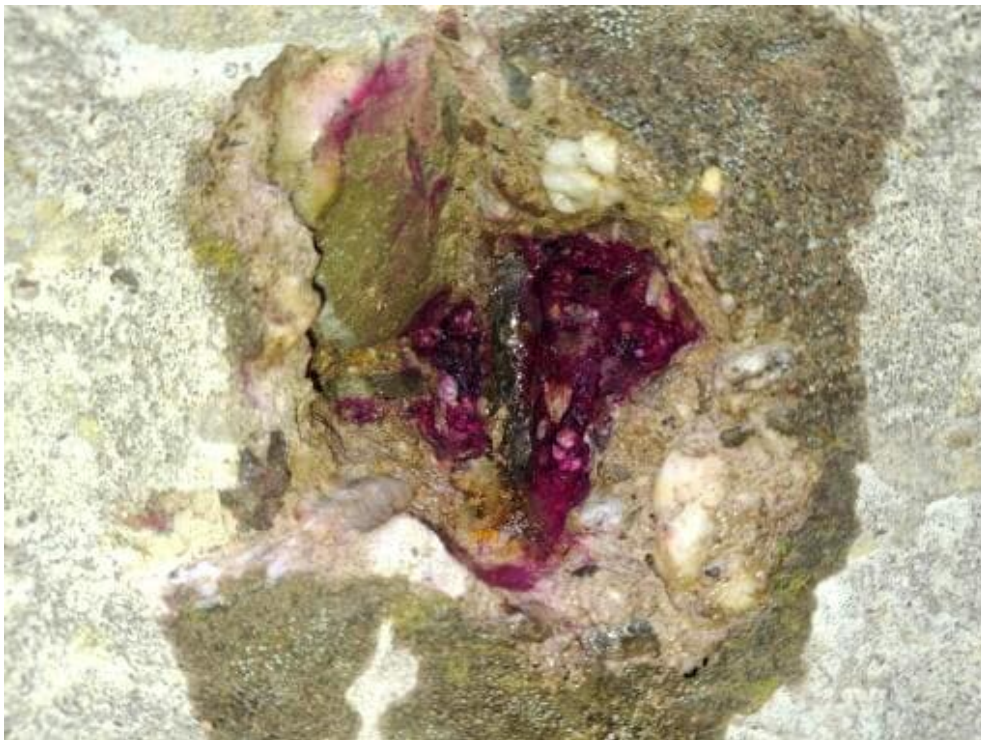
Bild 45: N24 Karbonatisierungsprüfung K1, K = 24-28 mm, Betondeckung c = 30 mm

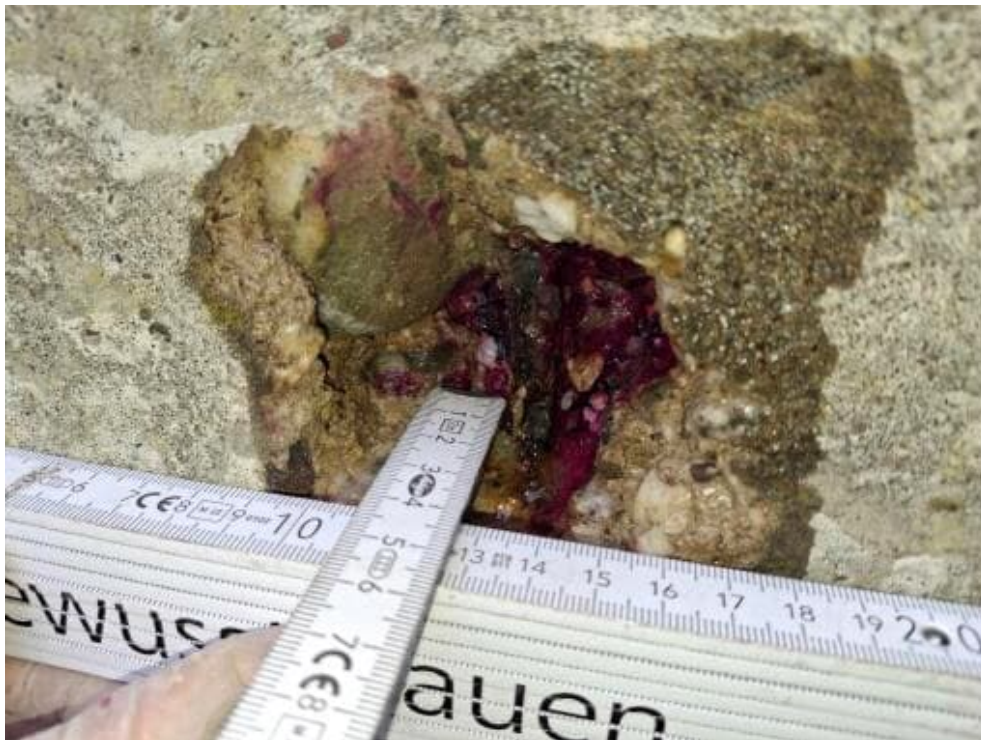
Bild 47: N26 Karbonatisierungsprüfung K2, K = 24-35 mm, Betondeckung c = 35 mm

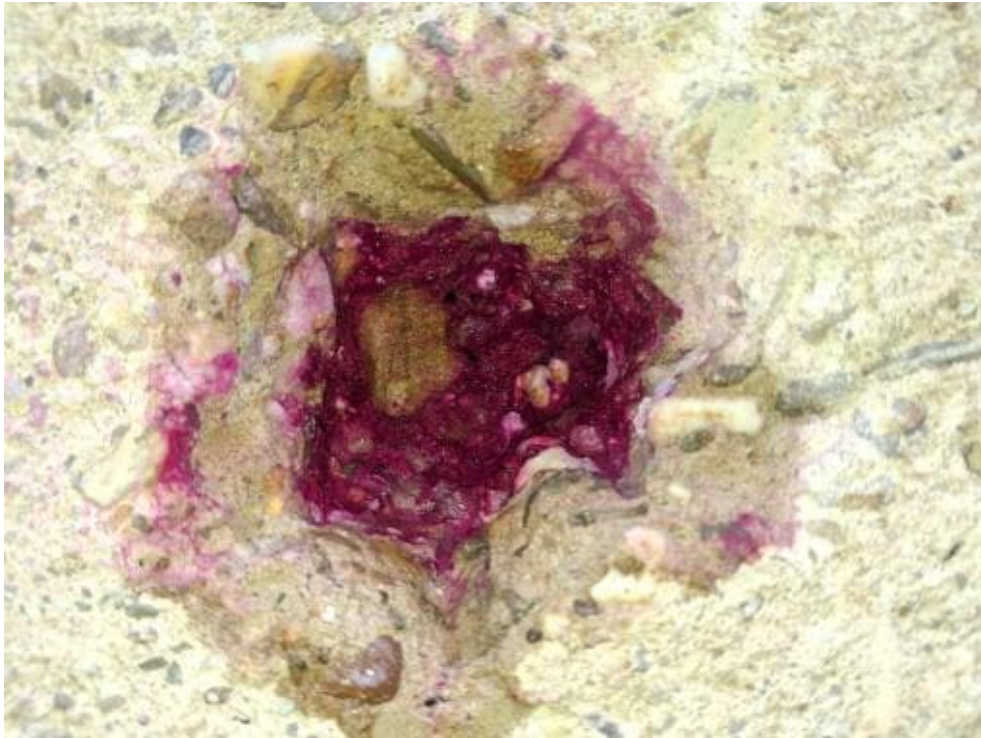
Bild 48: N26 Karbonatisierungsprüfung K2, K = 24-35 mm, Betondeckung c = 35 mm

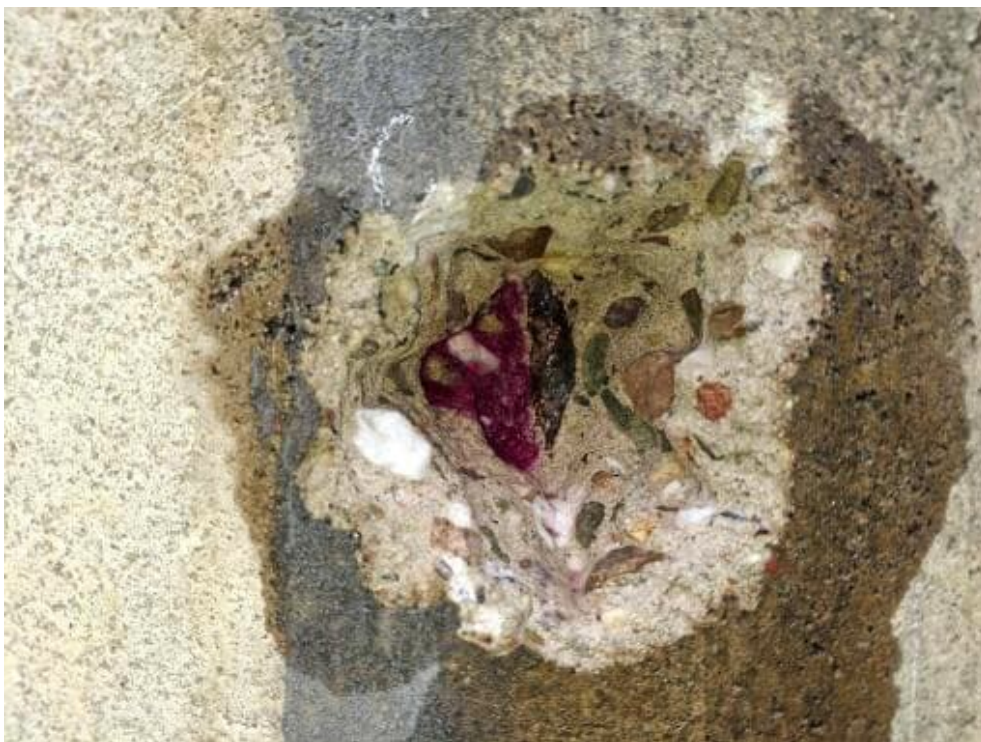
Bild 51: N27 Karbonatisierungsprüfung K3, $K = 25\text{-}33\text{ mm}$, Betondeckung $c = 24\text{ mm}$

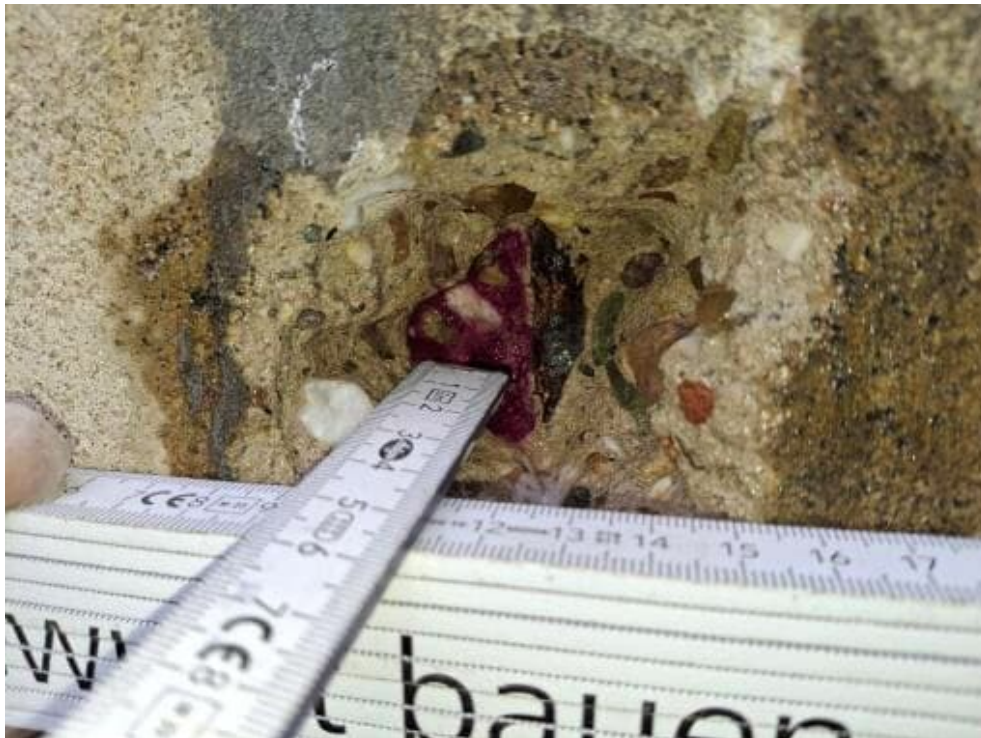
Bild 52: N28 Karbonatisierungsprüfung K4, $K \geq 38\text{ mm}$, Betondeckung $c = 42\text{ mm}$

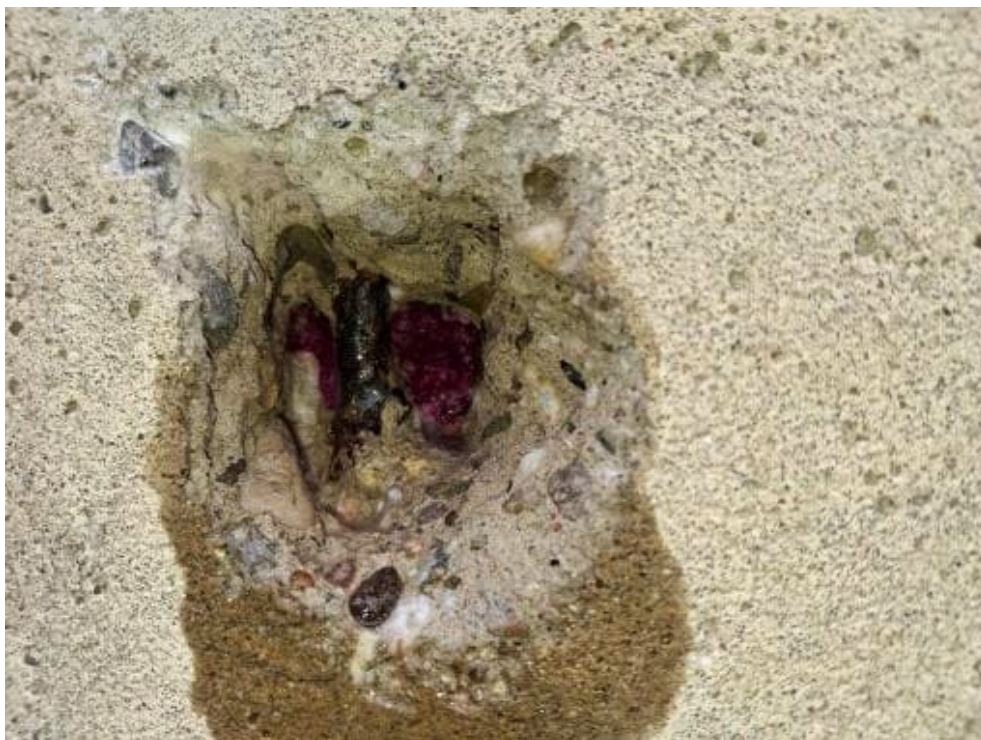
Bild 53: N28 Karbonatisierungsprüfung K4, $K \geq 38$ mm, Betondeckung $c = 42$ mm

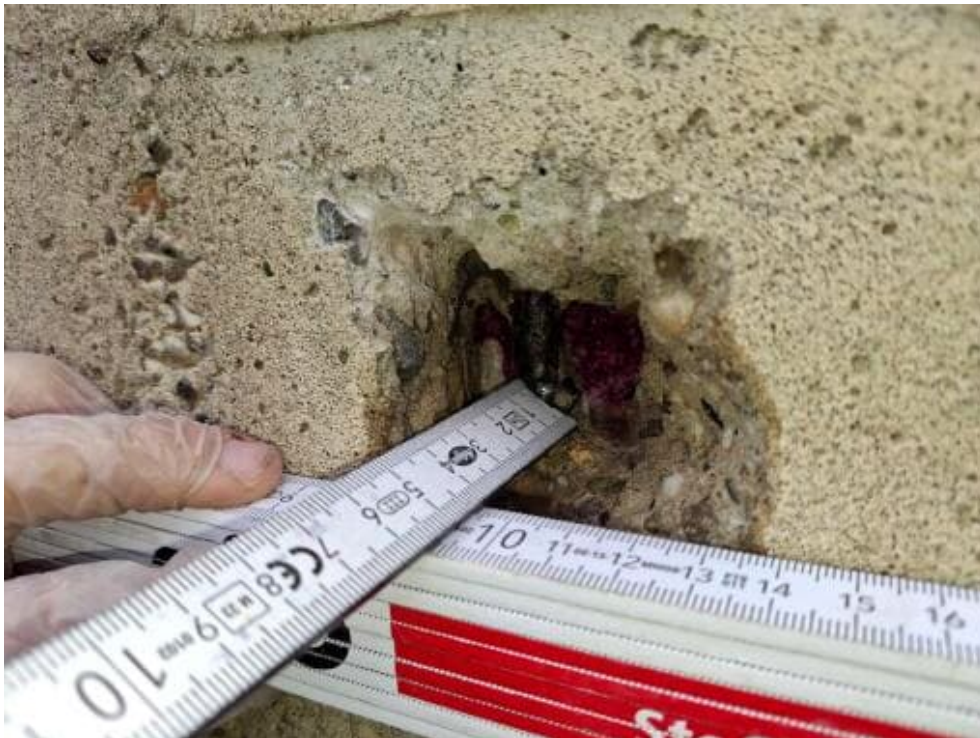
Bild 54: N29 Karbonatisierungsprüfung K5, $K = 50$ mm, Betondeckung $c = 40$ mm

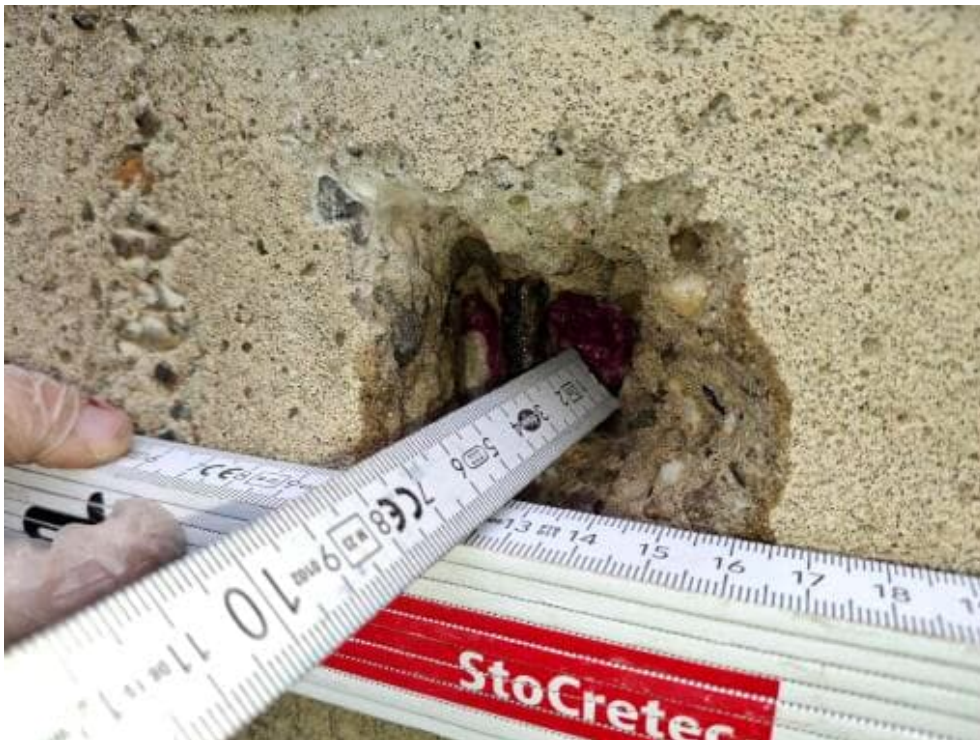
Bild 55: N29 Karbonatisierungsprüfung K5, K = 50 mm, Betondeckung c = 40 mm

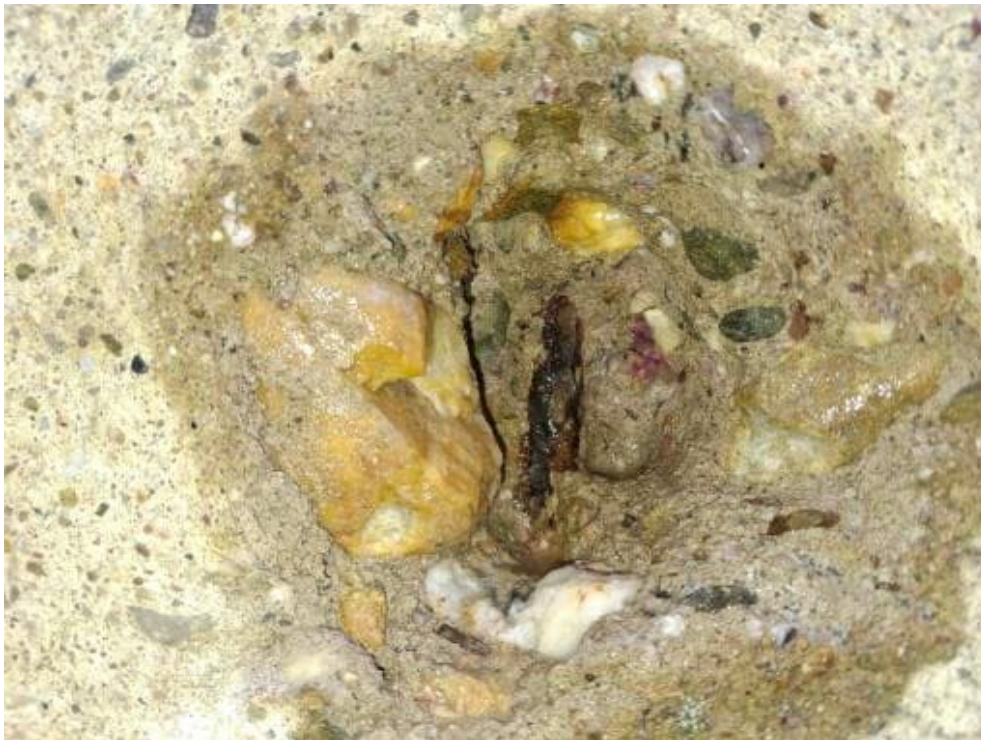
Bild 56: N29 Karbonatisierungsprüfung K5, K = 50 mm, Betondeckung c = 40 mm

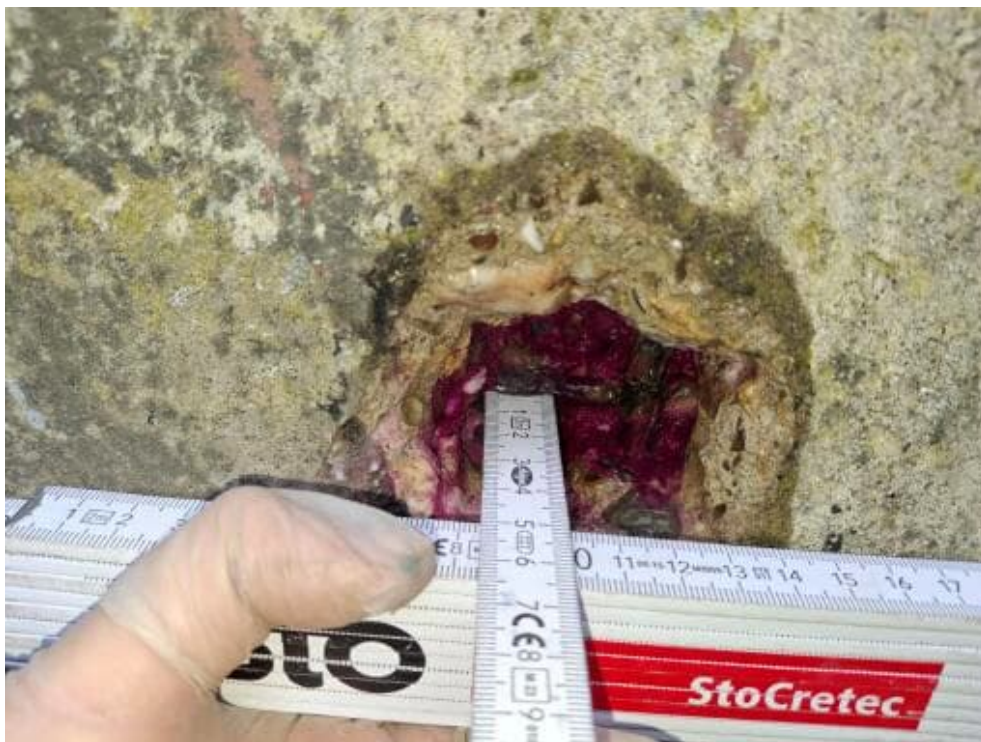
Bild 59: N30 Karbonatisierungsprüfung K6, $K = >45$ mm, Betondeckung $c = 38$ mm

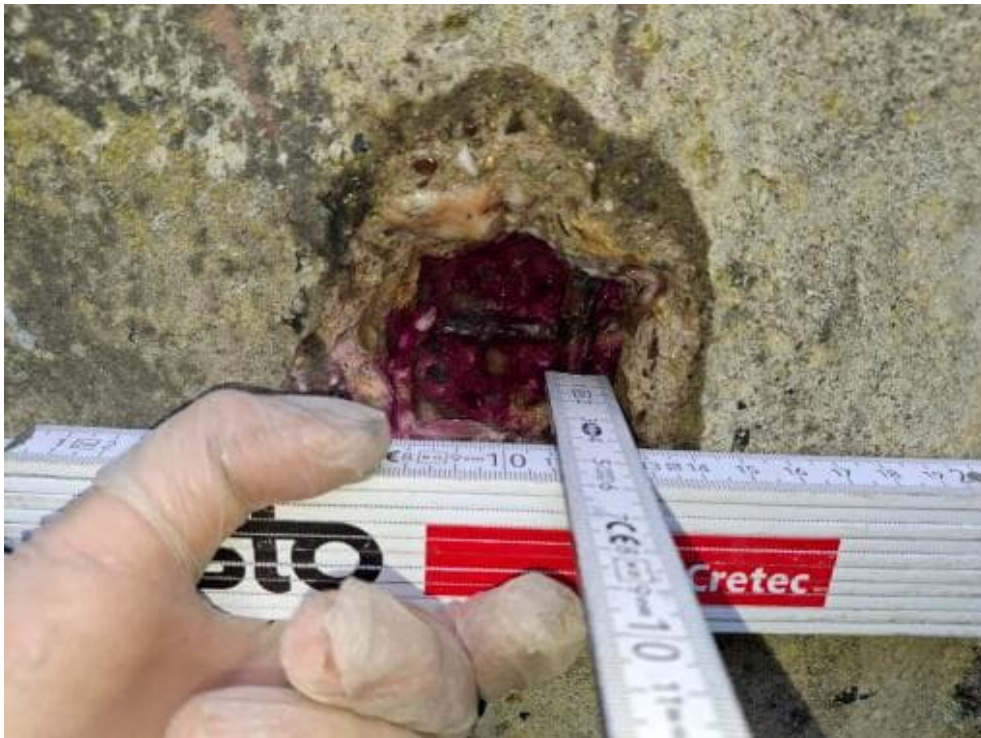
ID	Notiz	Bauteil
N4	Probe S3 Schadstoffanalyse Schwarzer Anstrich	Bekleidung, Belag
N9	Bohrmehlentnahme 0-20, 20-40 mm CI 4.1 und 4.2	Wände
N10	Bohrmehlentnahme 0-20, 20-40 mm CI 6.1 und 6.2	Wände
N13	Bewehrungsdetektion 2x vertikal, 2x horizontal FS 679-682	Wände
N14	Bewehrungsdetektion horizontal, 2x vertikal FS 683-685, Abstand Längsbewehrung vor Ort gemessen: ca. 15 cm	Wände
N28	Karbonatisierungsprüfung K4, $K \geq 38$ mm, Betondeckung $c = 42$ mm	Wände
N31	Karbonatisierungsprüfung K7, $K = 27$ mm, Betondeckung $c_v = 35$ mm, $c_h = 44$ mm	Wände

Bild 60: N31 Karbonatisierungsprüfung K7, $K = 27$ mm, Betondeckung $c_v = 35$ mm, $c_h = 44$ mm

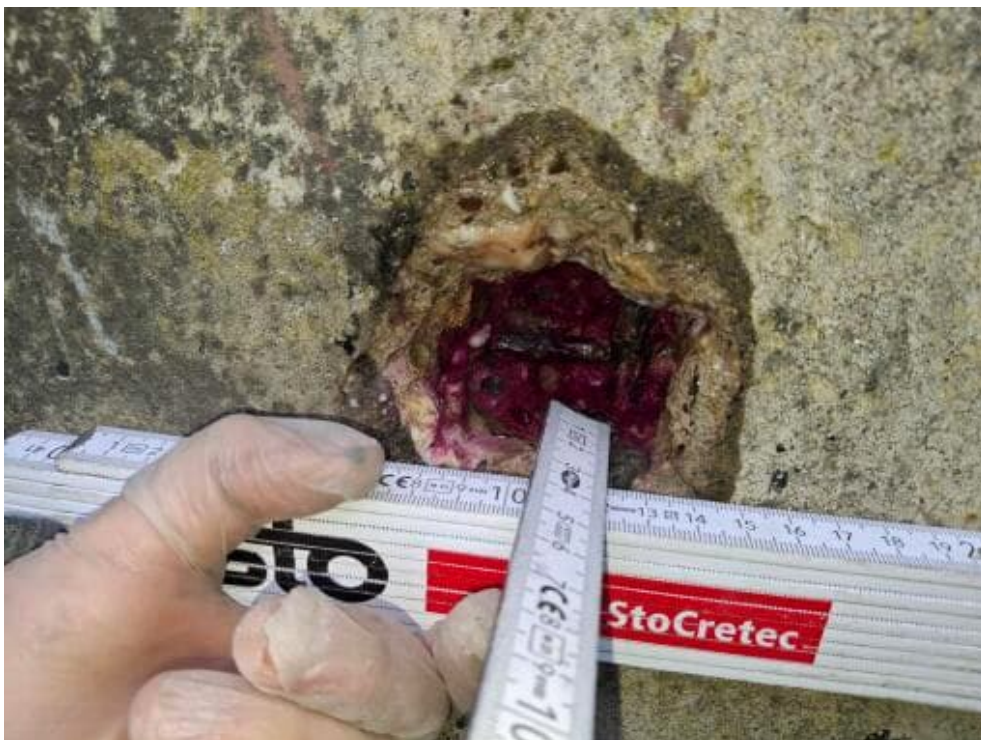
Bild 61: N31 Karbonatisierungsprüfung K7, K = 27 mm, Betondeckung cv = 35 mm, ch = 44 mm

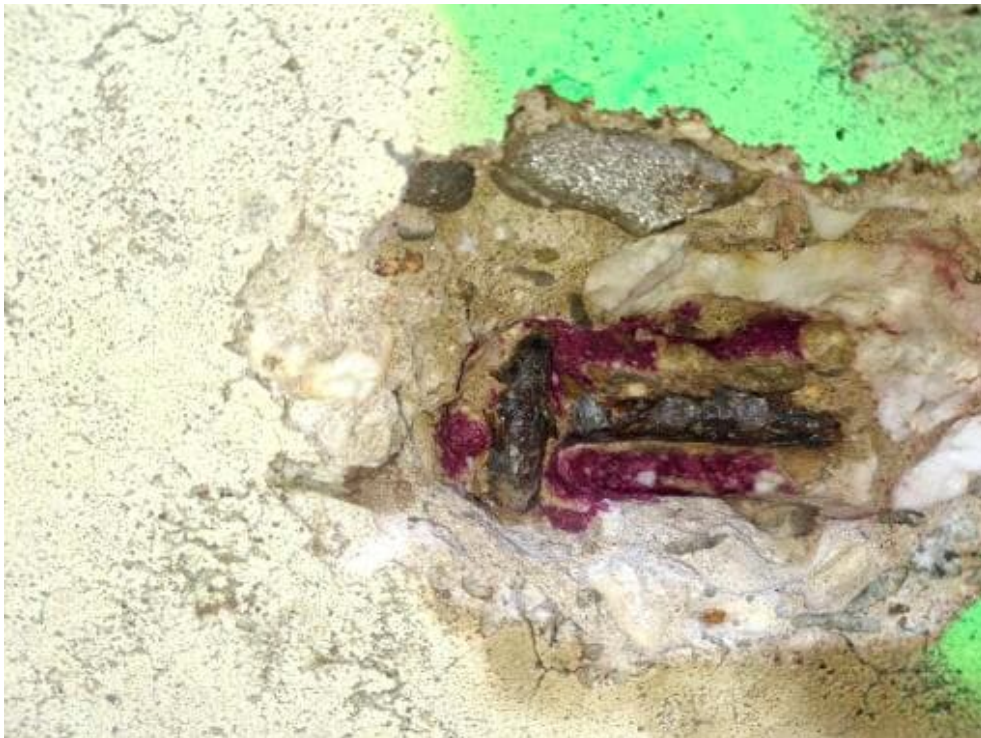
Bild 62: N31 Karbonatisierungsprüfung K7, K = 27 mm, Betondeckung cv = 35 mm, ch = 44 mm

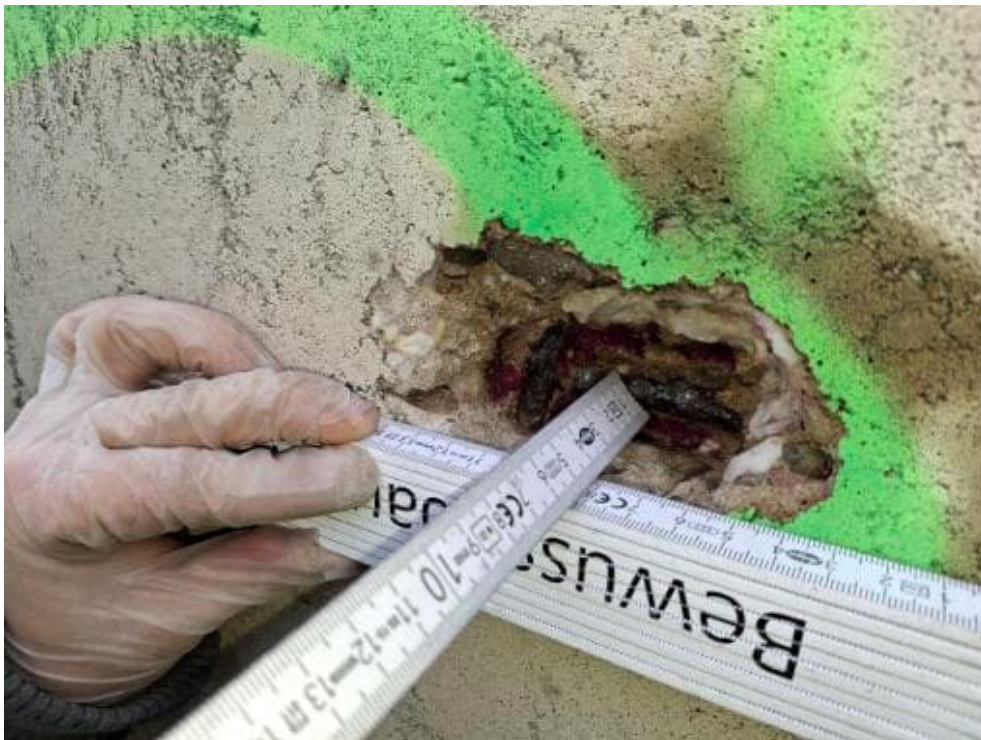
ID	Notiz	Bauteil
N1	Bohrmehlentnahme 0-20, 20-40 mm CI 1.1 und 1.2	Wände
N2	Probe S1 Schadstoffanalyse Korrosionsschutzbeschichtung	TGA Komponenten
N18	Bewehrungsdetektion horizontal, 2x vertikal FS 697-699	Wände
N32	Karbonatisierungsprüfung K8, K = 45 mm, Betondeckung cv = 29 mm, ch = 39 mm	Wände
N40	Haftzugprüfung HZ8, ID 118, Abreifestigkeit 3,08 N/mm ² Versagensbild: 80% Kohäsion 20% Adhäsion	Wände

Bild 63: N32 Karbonatisierungsprüfung K8, K = 45 mm, Betondeckung cv = 29 mm, ch = 39 mm

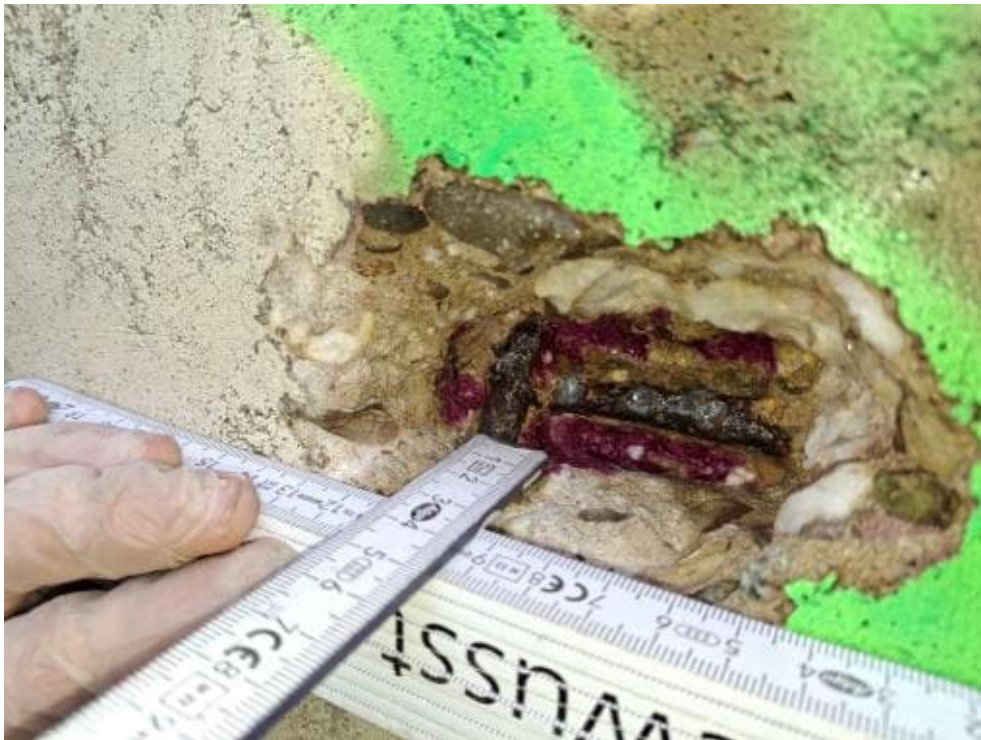
Bild 64: N32 Karbonatisierungsprüfung K8, K = 45 mm, Betondeckung cv = 29 mm, ch = 39 mm

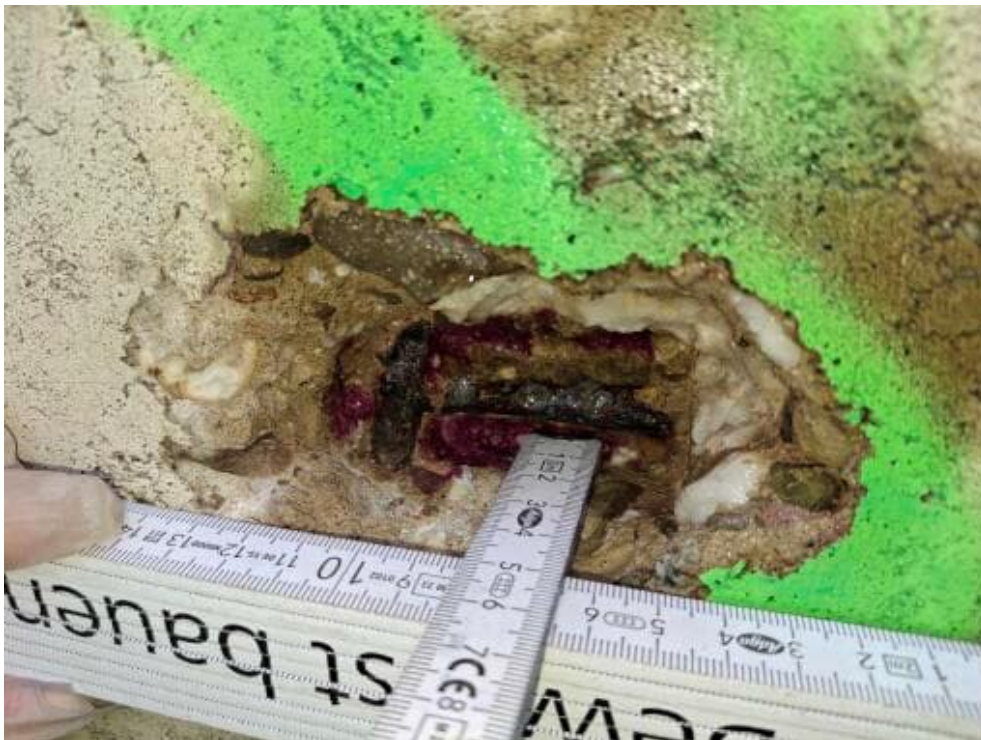
Bild 65: N32 Karbonatisierungsprüfung K8, K = 45 mm, Betondeckung cv = 29 mm, ch = 39 mm

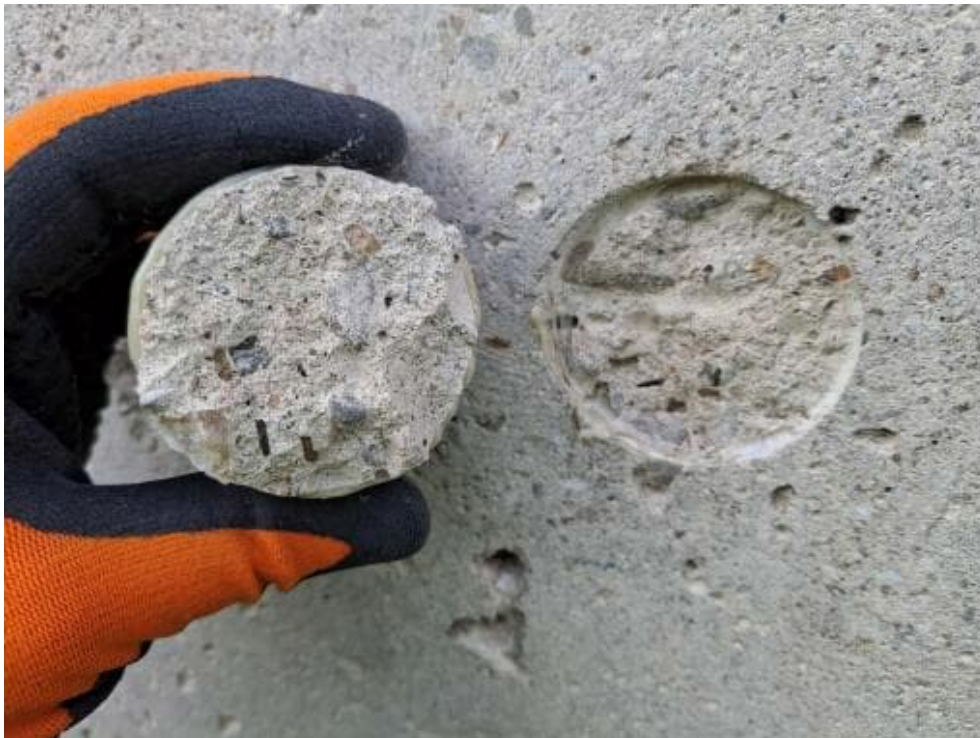
Bild 68: N33 Haftzugprüfung HZ1, ID 111, Abreißfestigkeit 1,91 N/mm² Versagensbild: 90% Kohäsion
10% Adhäsion

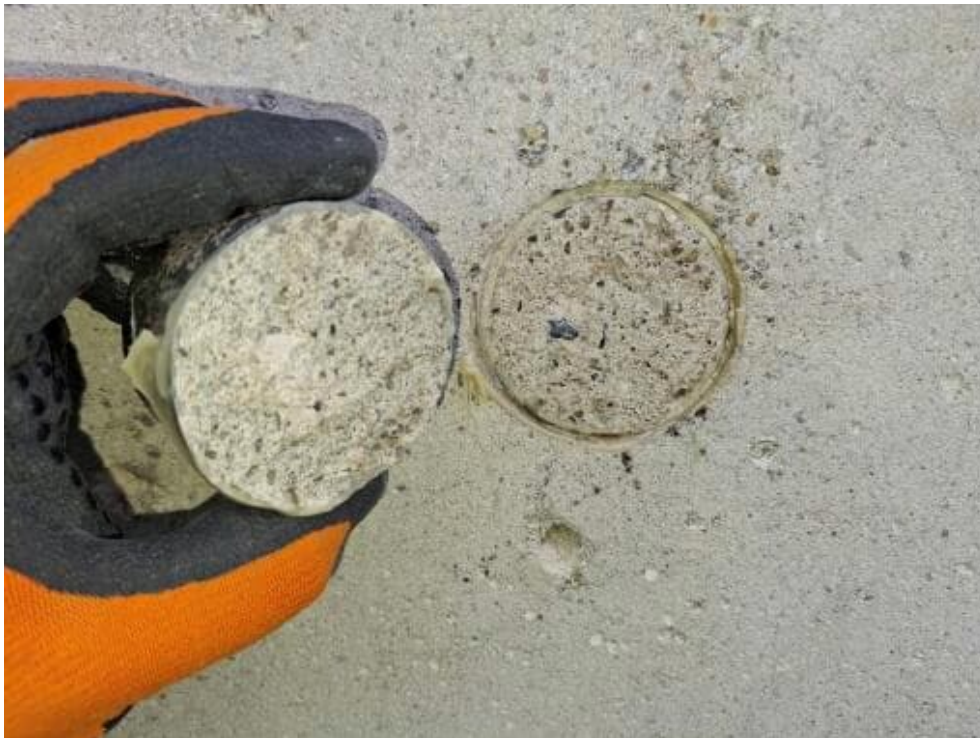
Bild 70: N34 Haftzugprüfung HZ2, ID 112, Abreißfestigkeit 2,31 N/mm² Versagensbild: 100% Kohäsion
