Begehungsprotokoll

Instandsetzungsplanung
Zeche Zollverein
UNESCO-Welterbe Zollverein
45141 Essen

Projektnummer: 2025-0482

Stand: 26.11.2025

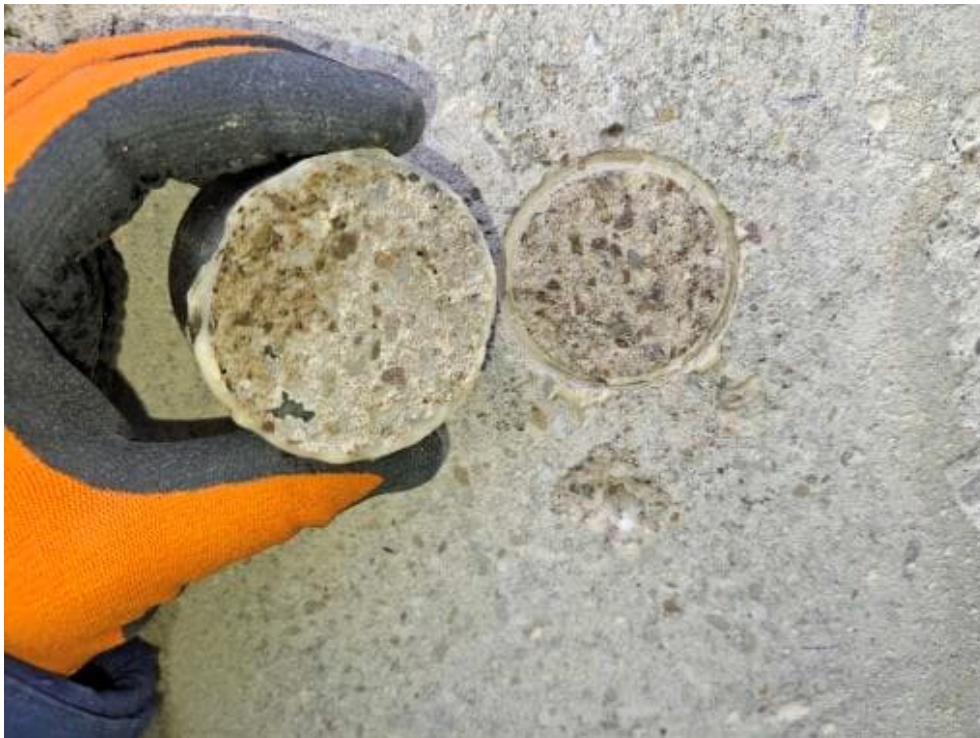
- N35 Haftzugprüfung HZ3, ID 113, Abreißfestigkeit 3,76 N/mm² Wände
Versagensbild: 95% Kohäsion 5% Adhäsion
- N36 Haftzugprüfung HZ4, ID 114, Abreißfestigkeit 3,06 N/mm² Wände
Versagensbild: 90% Kohäsion 10% Adhäsion

Bild 72: N35 Haftzugprüfung HZ3, ID 113, Abreißfestigkeit 3,76 N/mm² Versagensbild: 95% Kohäsion
5% Adhäsion

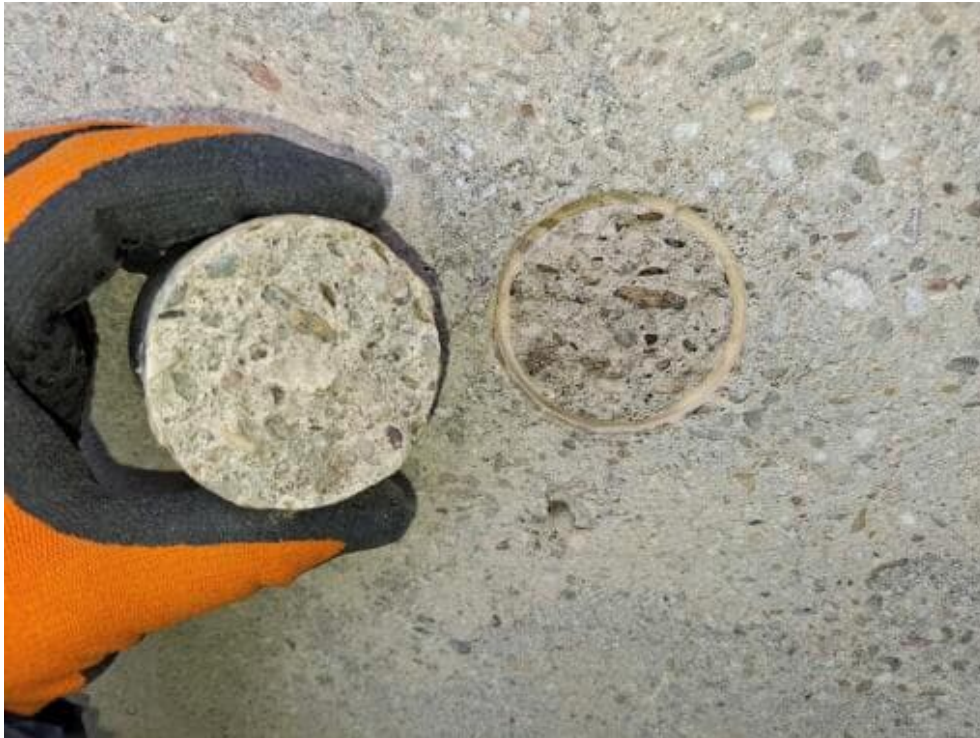
Bild 74: N36 Haftzugprüfung HZ4, ID 114, Abreißfestigkeit 3,06 N/mm² Versagensbild: 90% Kohäsion
10% Adhäsion

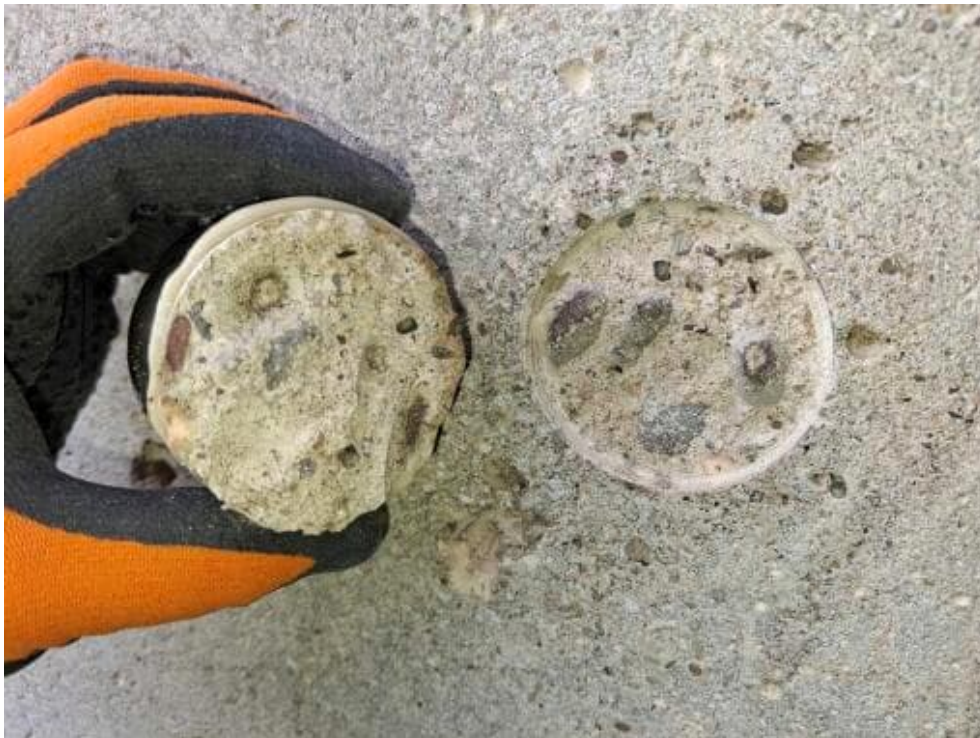
Bild 76: N37 Haftzugprüfung HZ5, ID 115, Abreißfestigkeit 1,72 N/mm² Versagensbild: 100% Kohäsion

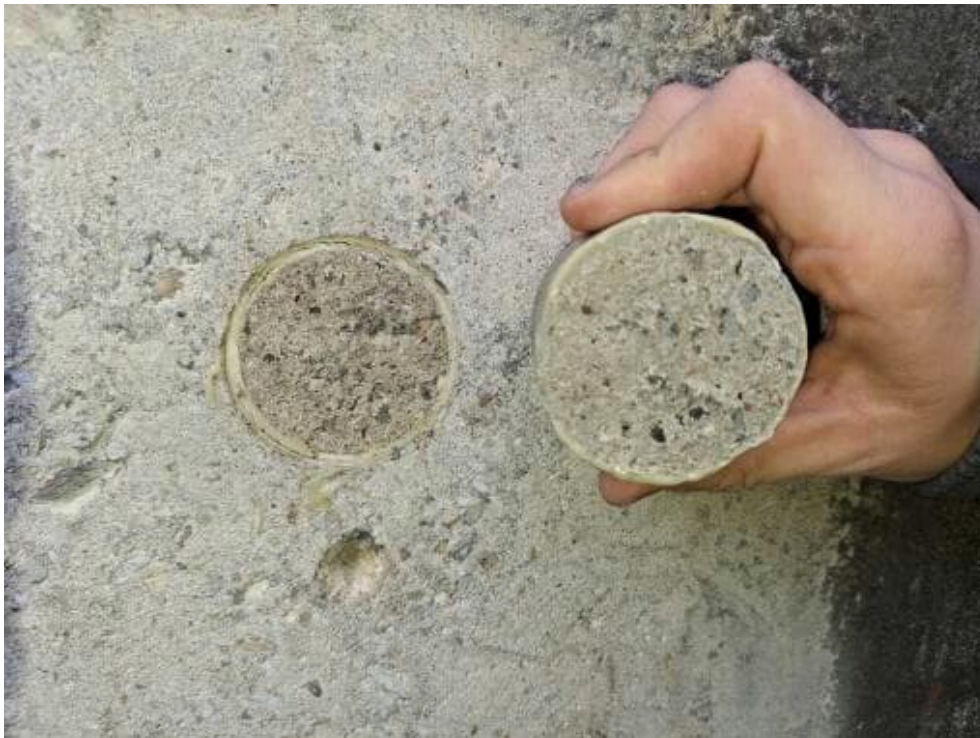
N38	Haftzugprüfung HZ6, ID 116, Abreißfestigkeit 3,41 N/mm ² Versagensbild: 100% Kohäsion	Wände
N47	Bewehrungsdetektion horizontal FS715	Wände
N48	Karbonatisierungsprüfung K12, K = 10 mm, Betondeckung cv = 10 mm	Wände
N51	Bewehrungsdetektion horizontal, 2x vertikal FS716-718	Wände
N52	Bewehrungsdetektion horizontal FS719	Wände
N53	Bewehrungsdetektion horizontal, 2x vertikal FS720-722	Wände
N54	Haftzugprüfung HZ9, ID 119, Abreißfestigkeit 5,21 N/mm ² Versagensbild: 100% Kohäsion	Wände
N58	Haftzugprüfung HZ11, ID 121, Abreißfestigkeit 2,47 N/mm ² Versagensbild: 75% Kohäsion 25% Adhäsion	Unter-, Überzüge, Balken, Träger
N59	Haftzugprüfung HZ12, ID 122, Abreißfestigkeit 2,48 N/mm ² Versagensbild: 90% Kohäsion 10% Adhäsion	Unter-, Überzüge, Balken, Träger

Bild 78: N38 Haftzugprüfung HZ6, ID 116, Abreißfestigkeit 3,41 N/mm² Versagensbild: 100% Kohäsion

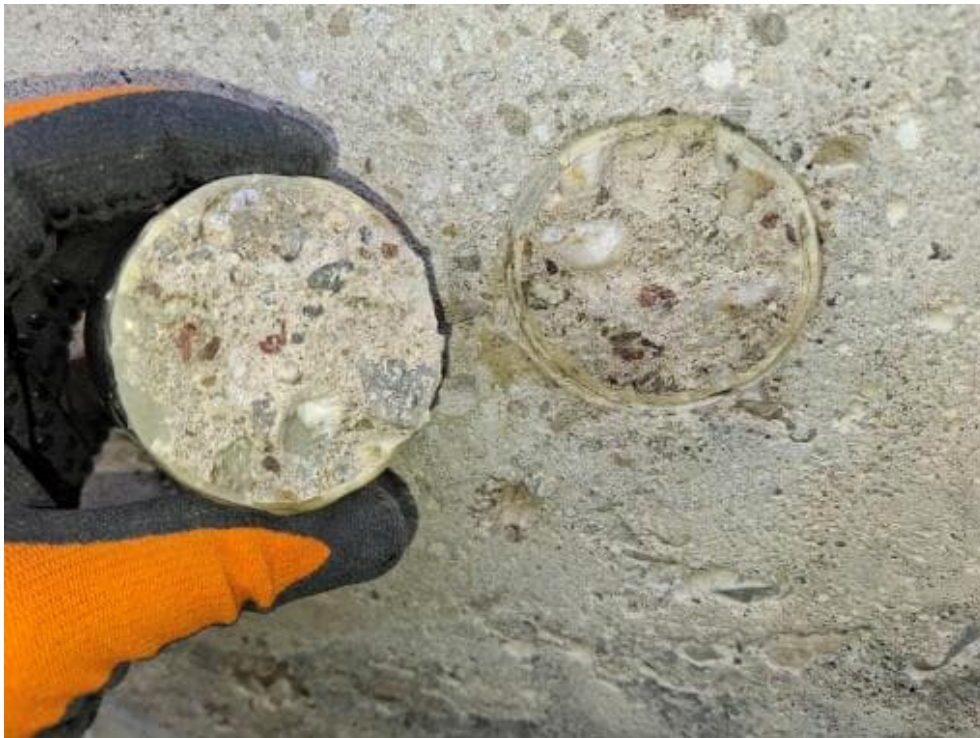
ID	Notiz	Bauteil
N3	Probe S2 Schadstoffanalyse Korrosionsschutzbeschichtung	TGA Komponenten
N5	Probe S4 Schadstoffanalyse Fugenmörtel Mauerwerk	Wände
N6	Probe S5 Schadstoffanalyse Holzbohlen	Bekleidung, Belag
N17	Bewehrungsdetektion horizontal, vertikal, horizontal, vertikal FS 693-696	Wände
N26	Karbonatisierungsprüfung K2, K = 24-35 mm, Betondeckung c = 35 mm	Wände
N39	Haftzugprüfung HZ7, ID 117, Abreißfestigkeit 3,93 N/mm ² Versagensbild: 90% Kohäsion 10% Adhäsion	Wände

Bild 80: N39 Haftzugprüfung HZ7, ID 117, Abreißfestigkeit 3,93 N/mm² Versagensbild: 90% Kohäsion
10% Adhäsion

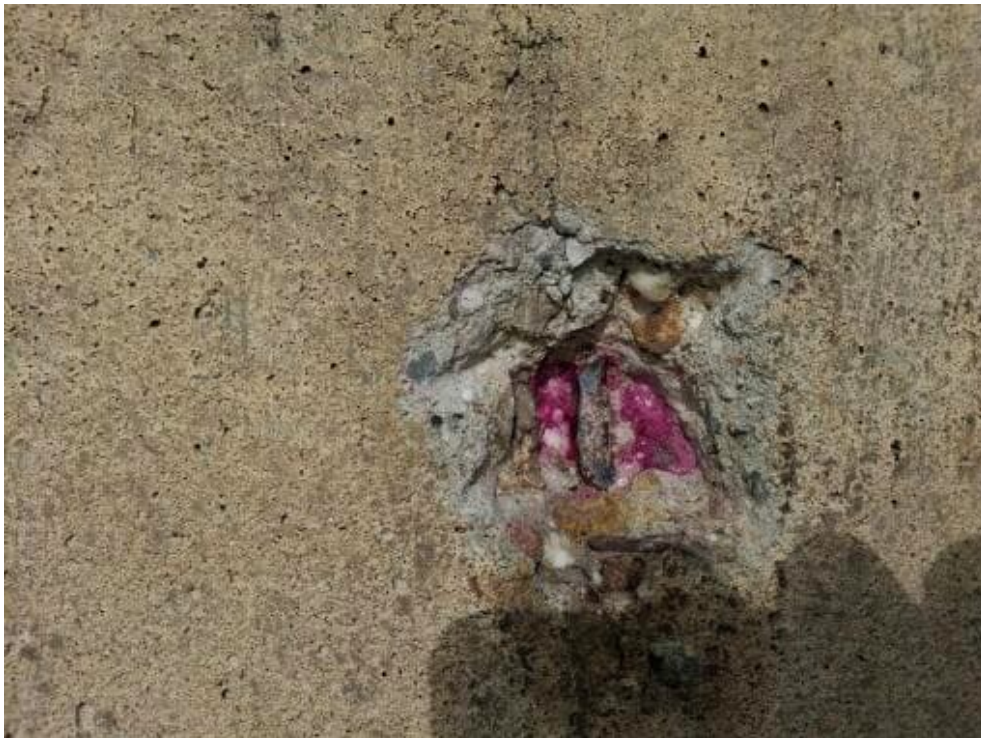
ID	Notiz	Bauteil
N1	Bohrmehlentnahme 0-20, 20-40 mm CI 1.1 und 1.2	Wände
N2	Probe S1 Schadstoffanalyse Korrosionsschutzbeschichtung	TGA Komponenten
N18	Bewehrungsdetektion horizontal, 2x vertikal FS 697-699	Wände
N32	Karbonatisierungsprüfung K8, K = 45 mm, Betondeckung cv = 29 mm, ch = 39 mm	Wände
N40	Haftzugprüfung HZ8, ID 118, Abreifestigkeit 3,08 N/mm ² Versagensbild: 80% Kohäsion 20% Adhäsion	Wände

Bild 82: N40 Haftzugprüfung HZ8, ID 118, Abreißfestigkeit 3,08 N/mm² Versagensbild: 80% Kohäsion
20% Adhäsion

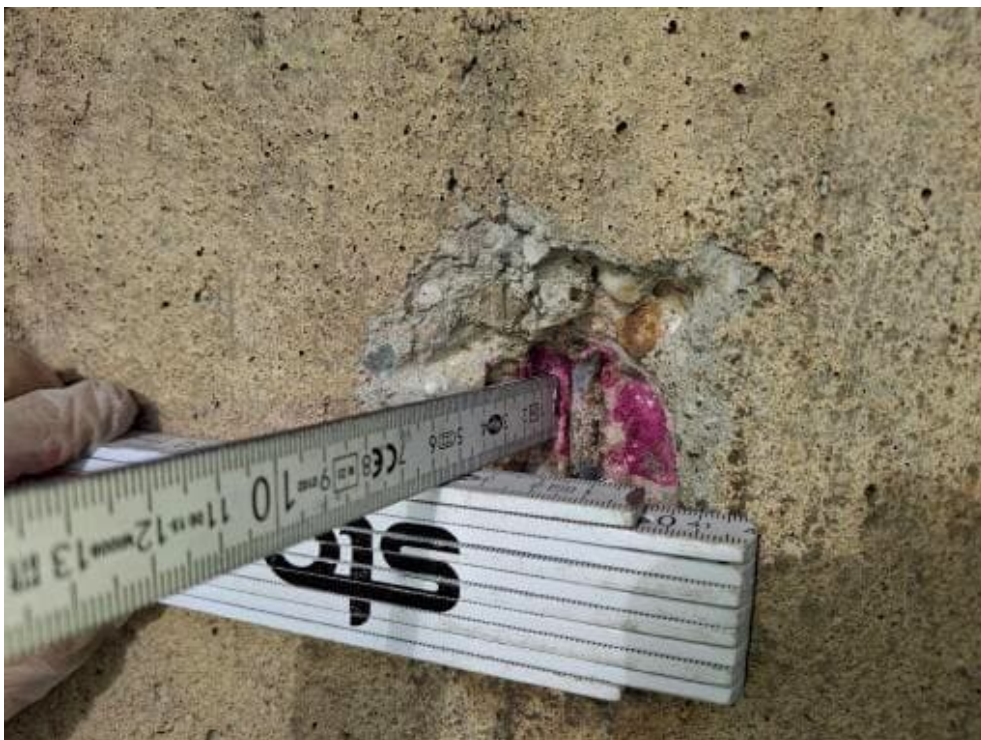
Bild 83: N41 Karbonatisierungsprüfung K9, K = 29-40 mm, Betondeckung cv = 32 mm, ch = 20 mm

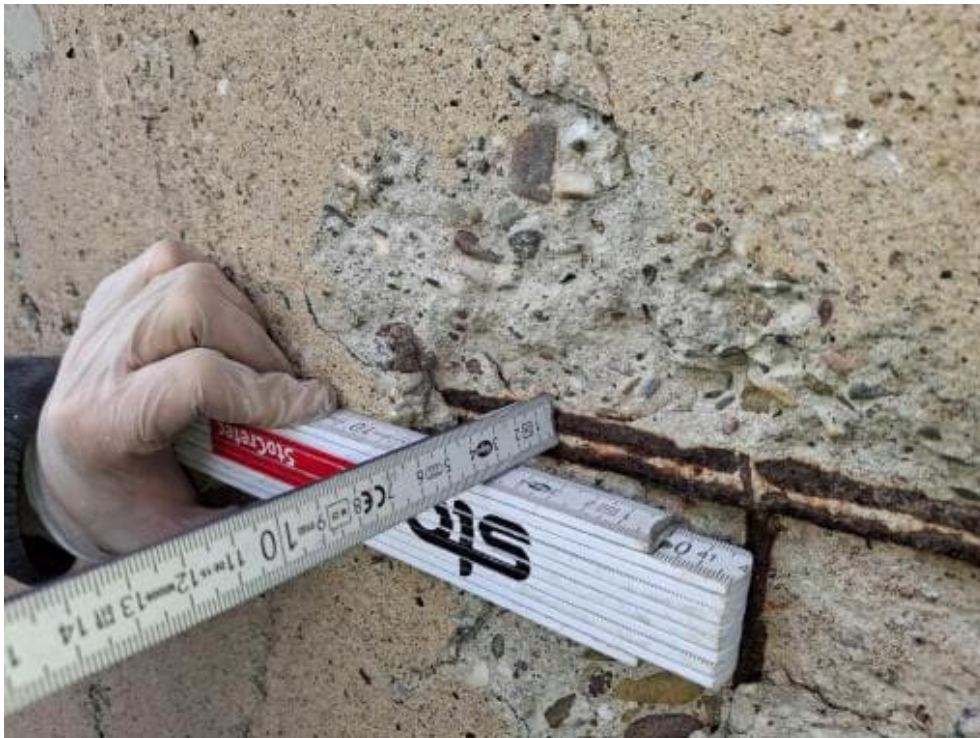
Bild 84: N41 Karbonatisierungsprüfung K9, K = 29-40 mm, Betondeckung cv = 32 mm, ch = 20 mm

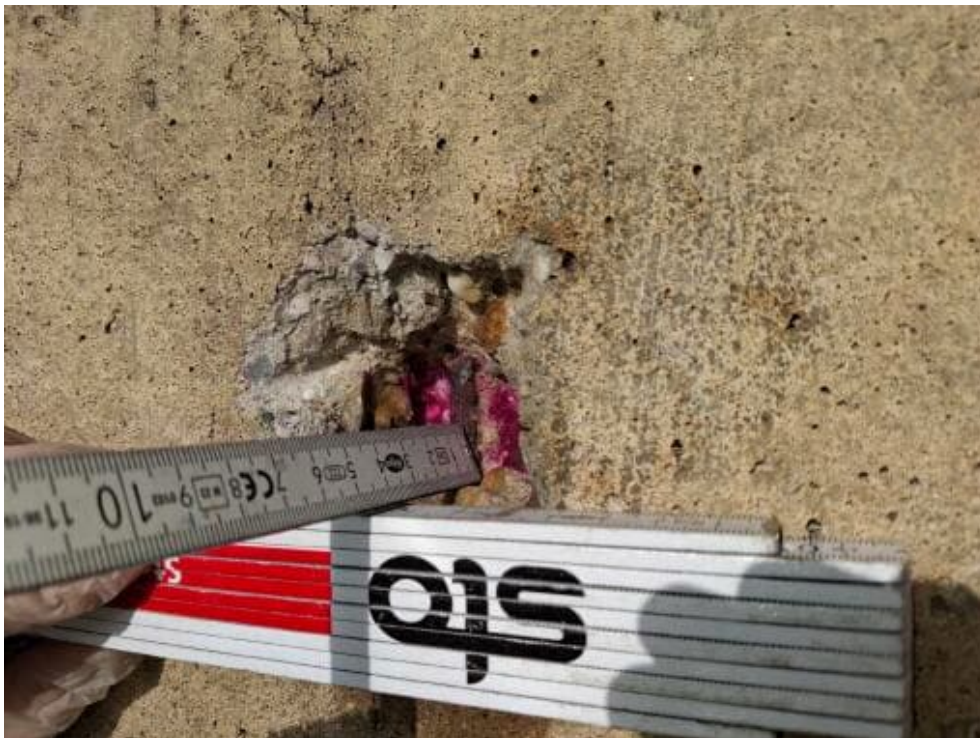
Bild 85: N41 Karbonatisierungsprüfung K9, K = 29-40 mm, Betondeckung cv = 32 mm, ch = 20 mm

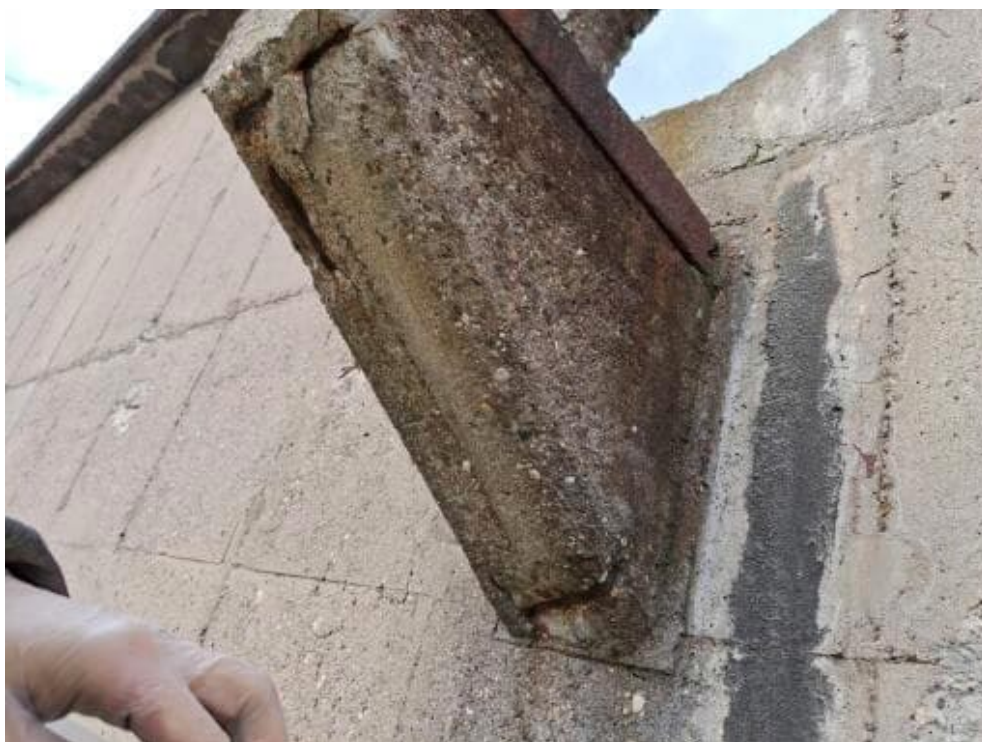
Bild 95: N46 Übersichtsbild Konsole

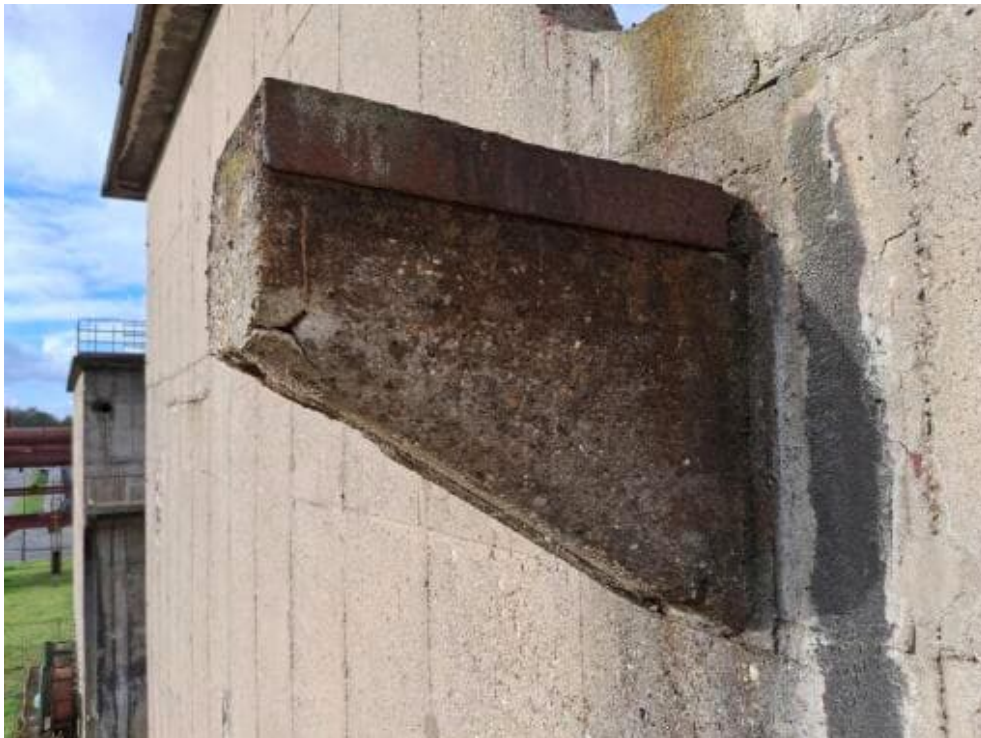
Bild 96: N46 Übersichtsbild Konsole

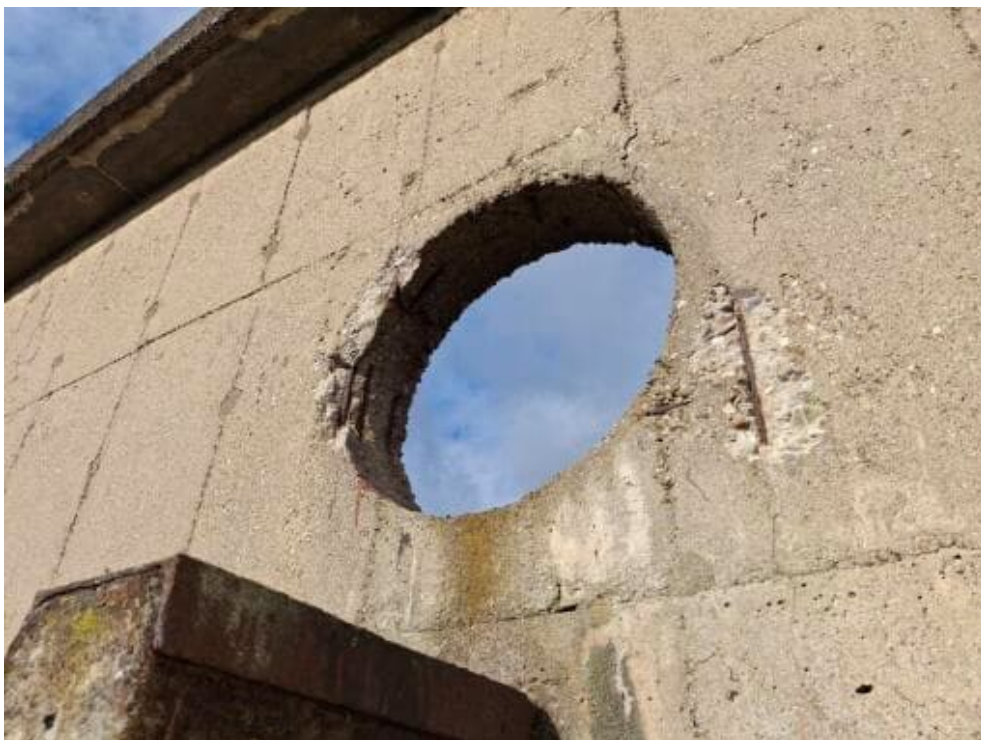
Bild 97: N46 Übersichtsbild Konsole

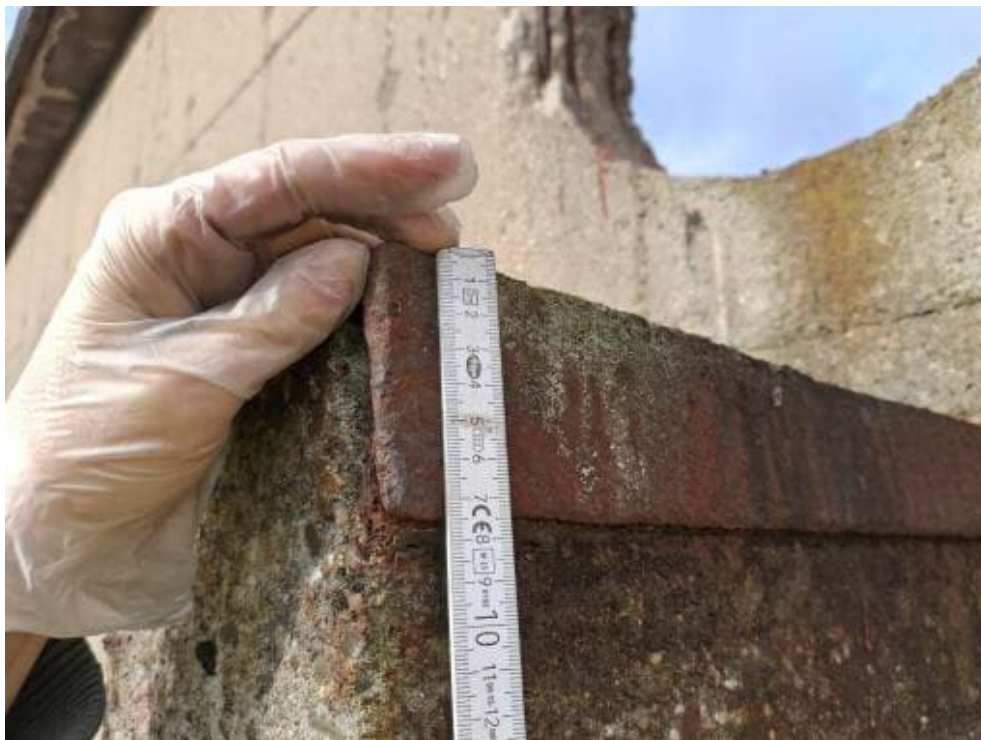
Bild 98: N46 Übersichtsbild Konsole

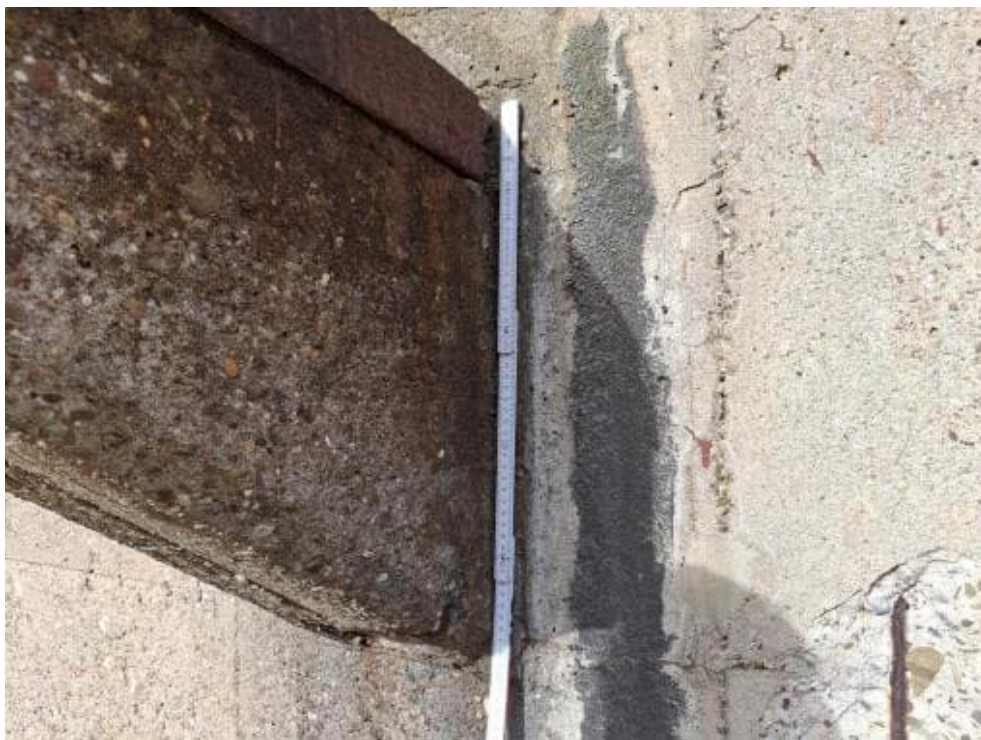
Bild 99: N46 Übersichtsbild Konsole

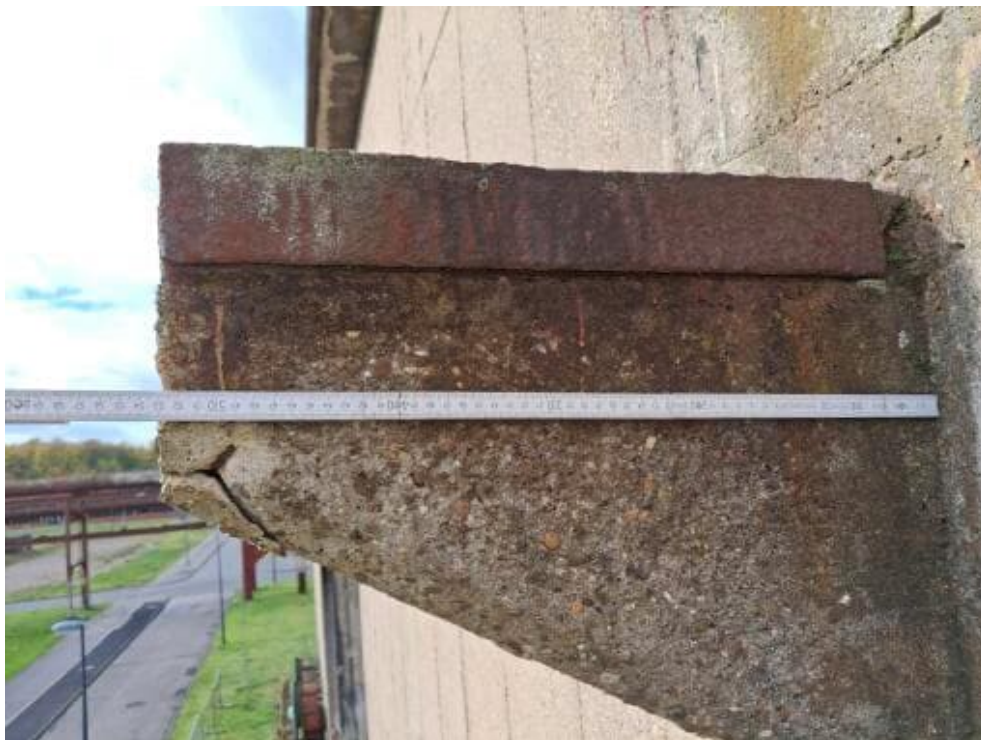
Bild 100: N46 Übersichtsbild Konsole

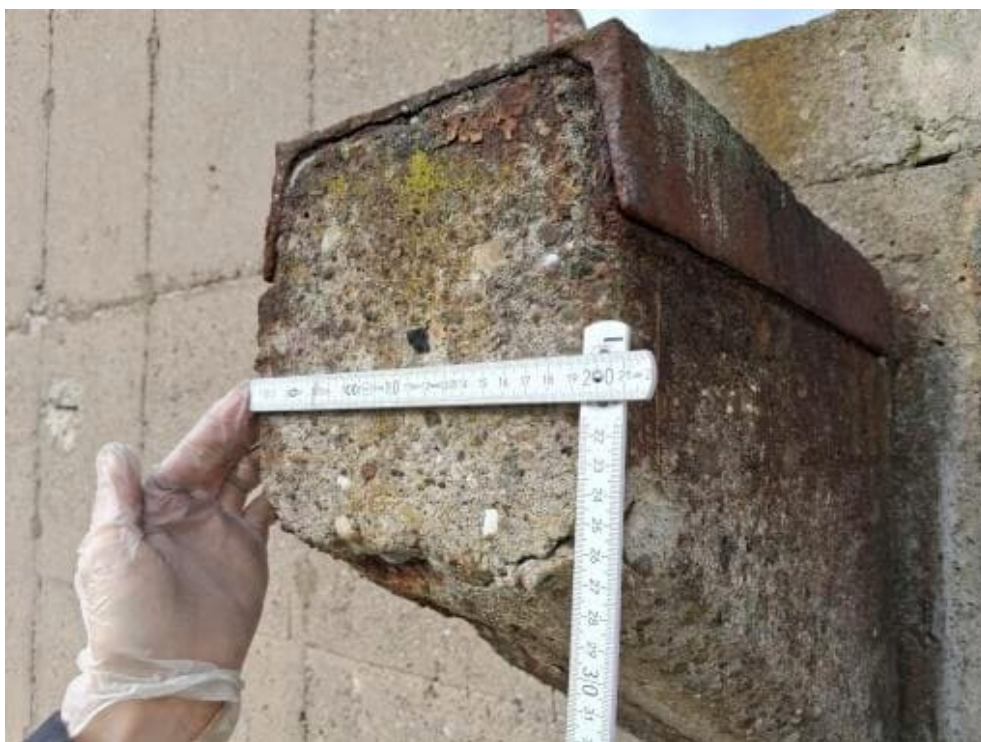
Bild 101: N46 Übersichtsbild Konsole

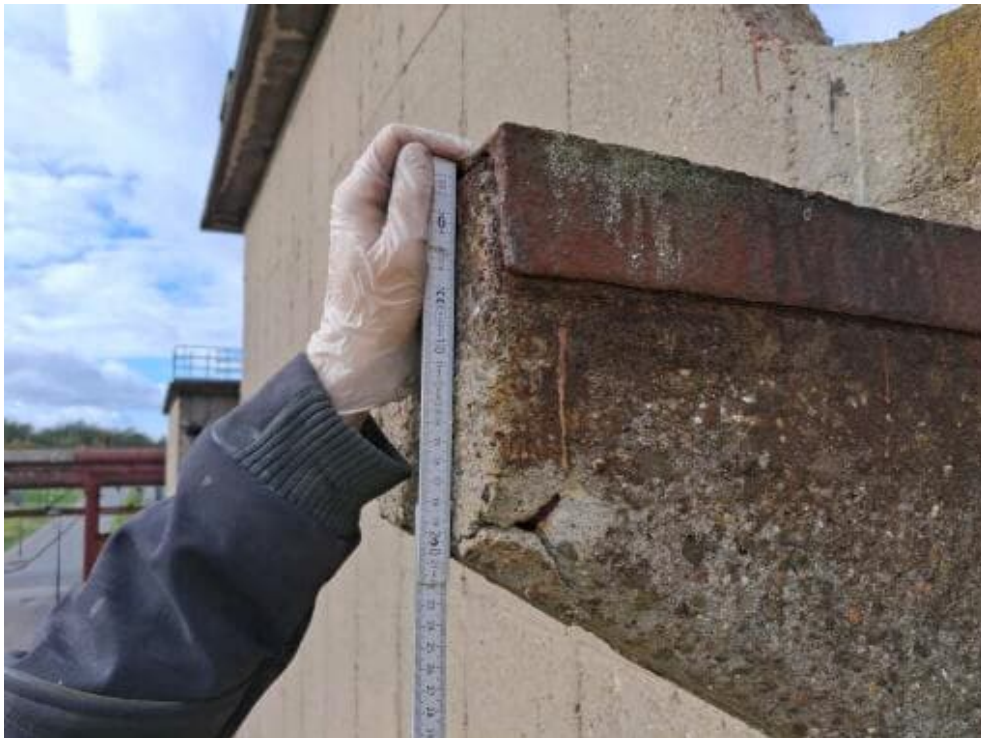
Bild 102: N46 Übersichtsbild Konsole

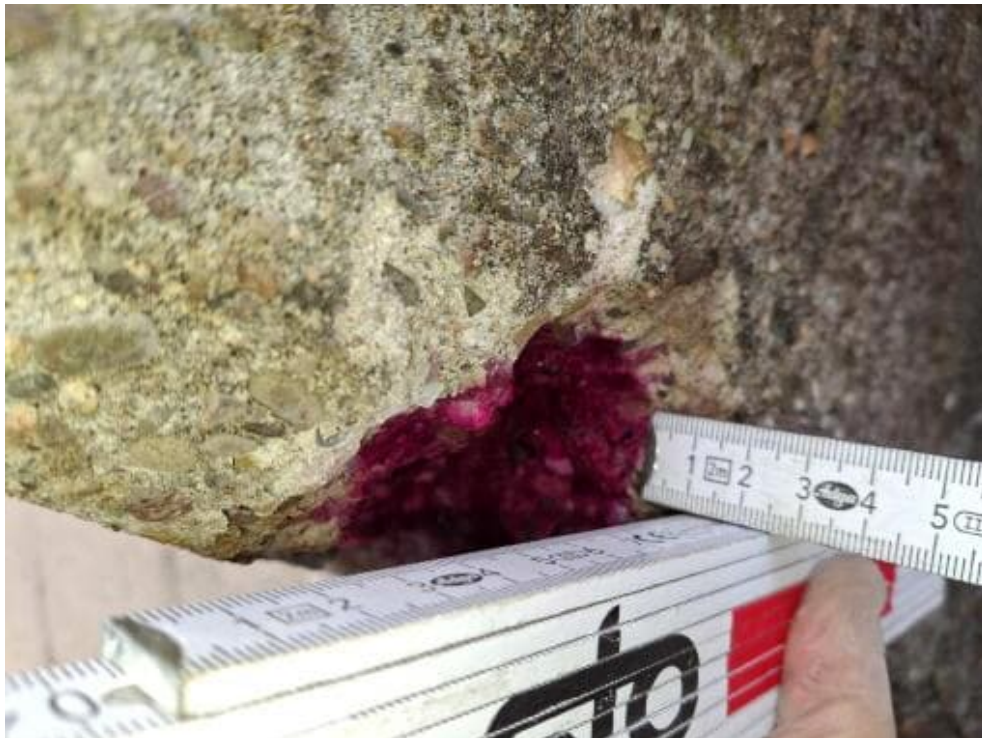
Bild 106: N48 Karbonatisierungsprüfung K10, K = 10 mm, Betondeckung cv = 10 mm

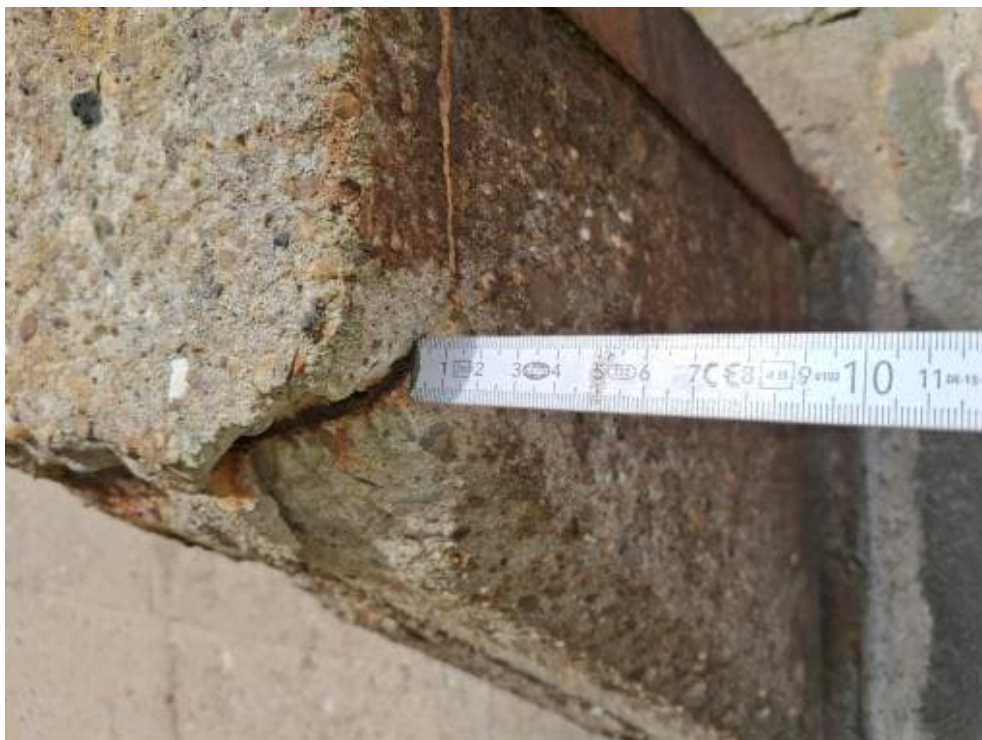
Bild 107: N48 Karbonatisierungsprüfung K10, K = 10 mm, Betondeckung $c_v = 10$ mm

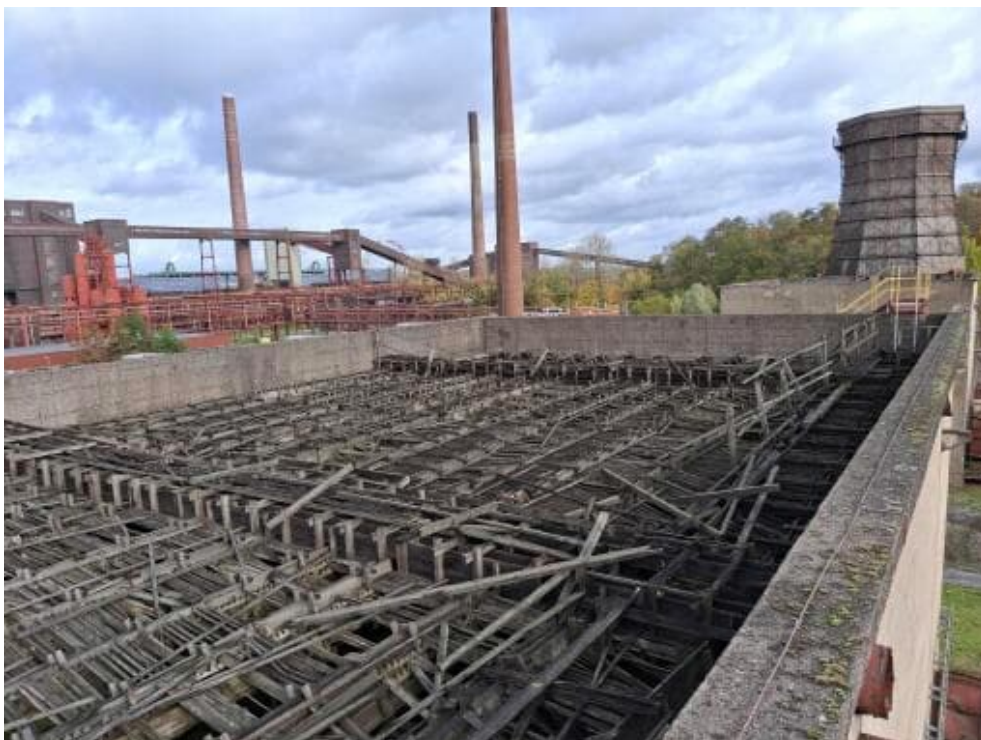
Bild 109: N49 Übersichtsbilder von oben

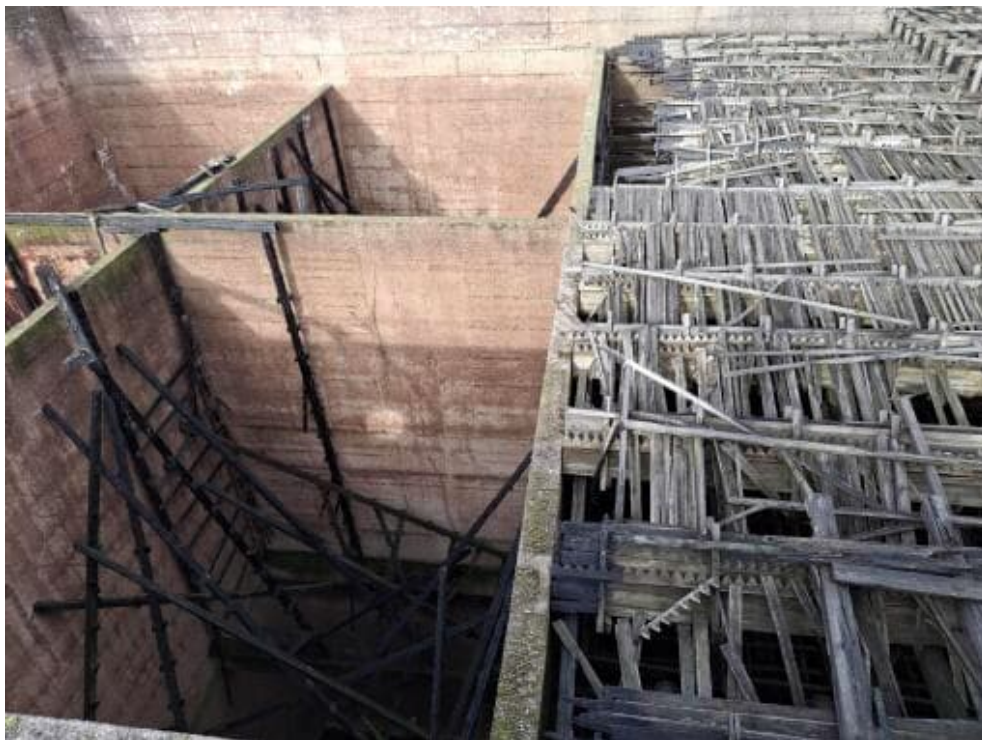
Bild 110: N49 Übersichtsbilder von oben

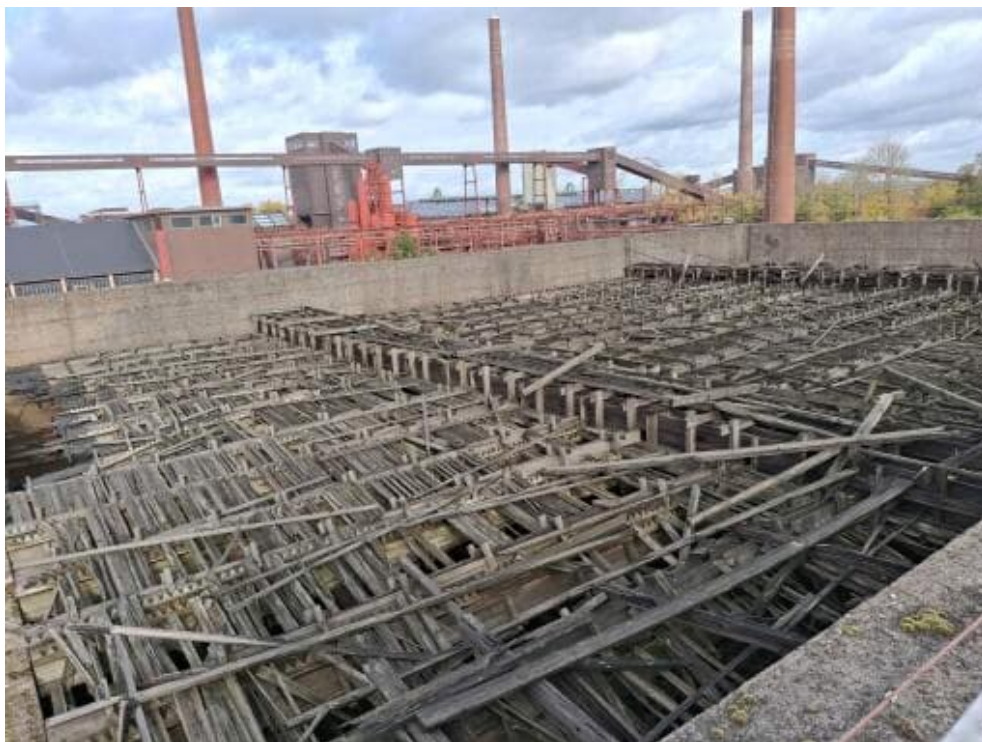
Bild 111: N49 Übersichtsbilder von oben

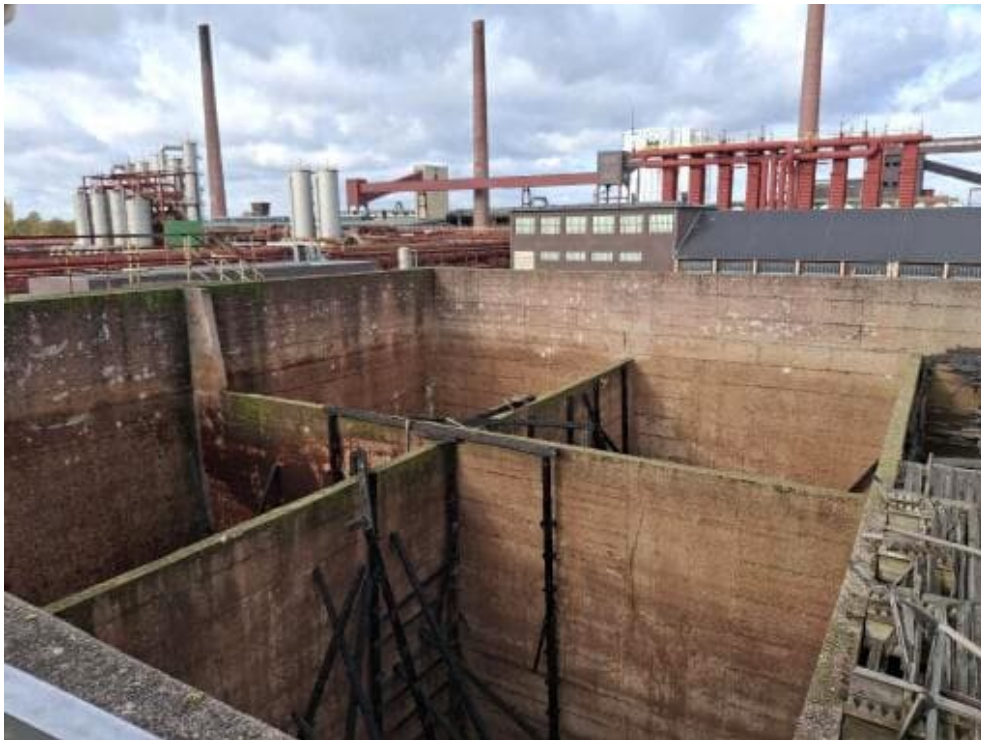
Bild 112: N49 Übersichtsbilder von oben

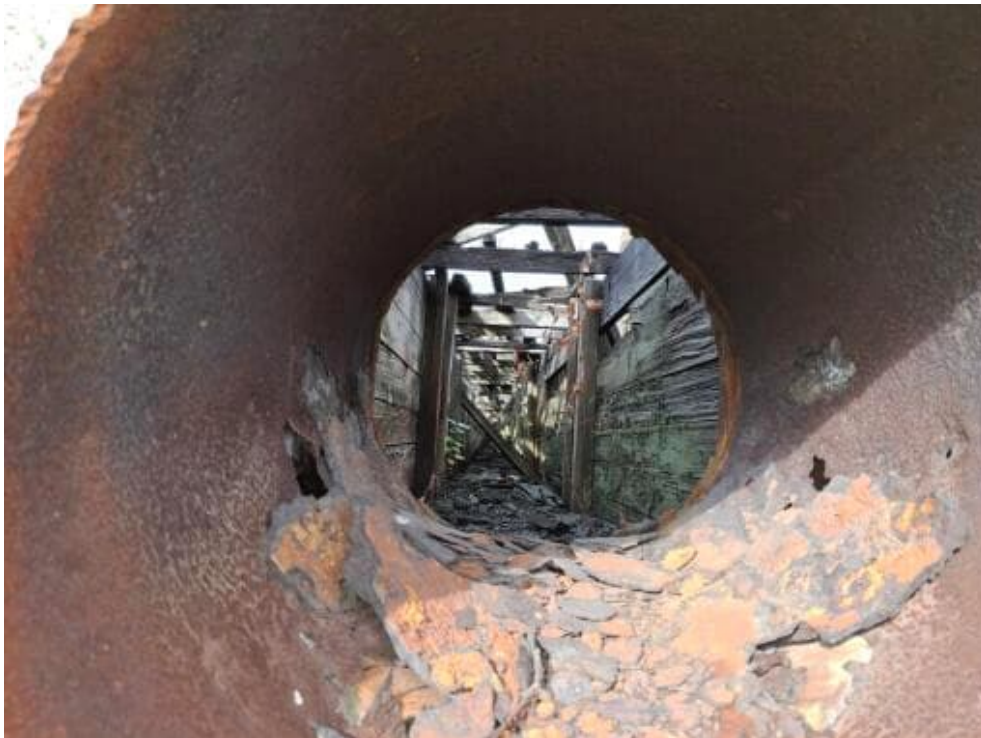
Bild 114: N50 Übersichtsbilder Konsole

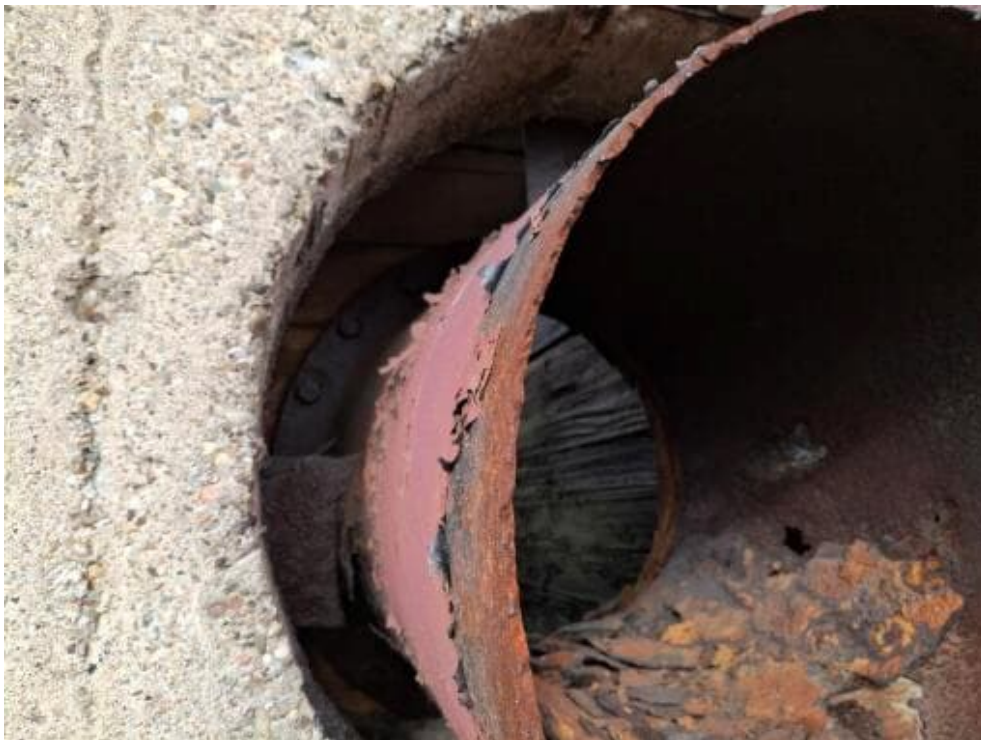
Bild 115: N50 Übersichtsbilder Konsole

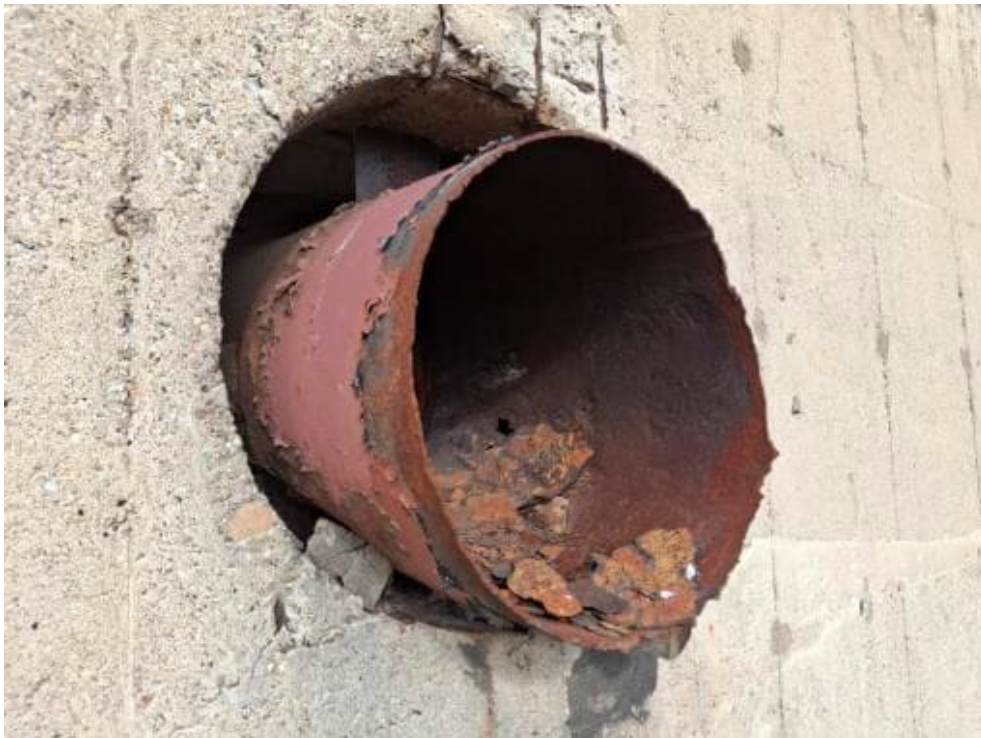
Bild 116: N50 Übersichtsbilder Konsole

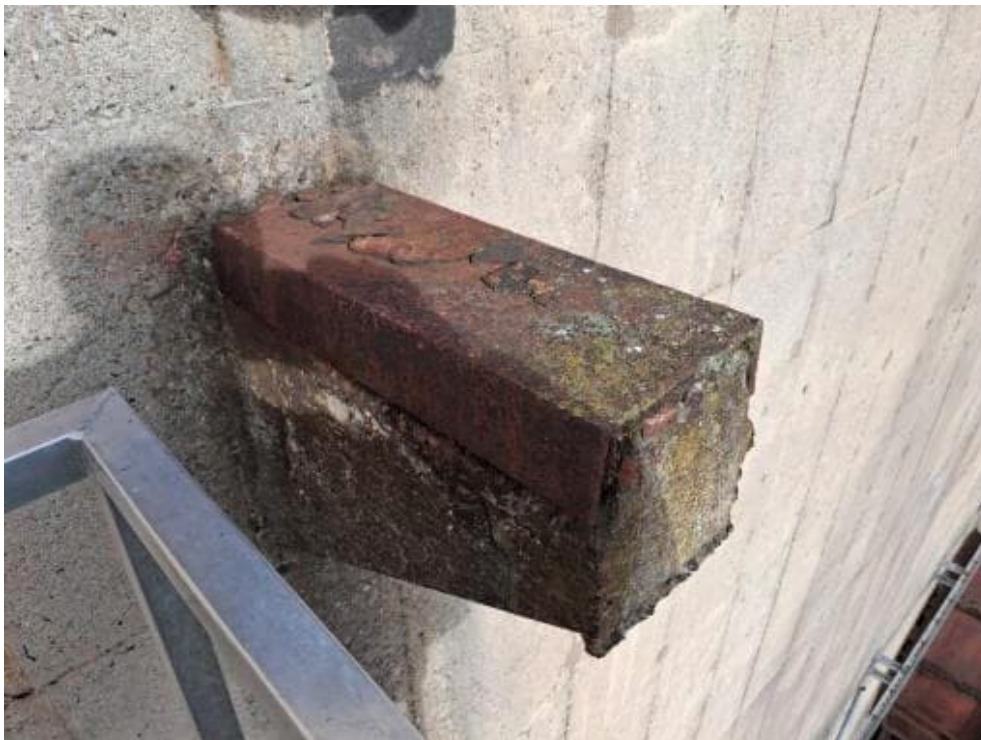
Bild 117: N50 Übersichtsbilder Konsole

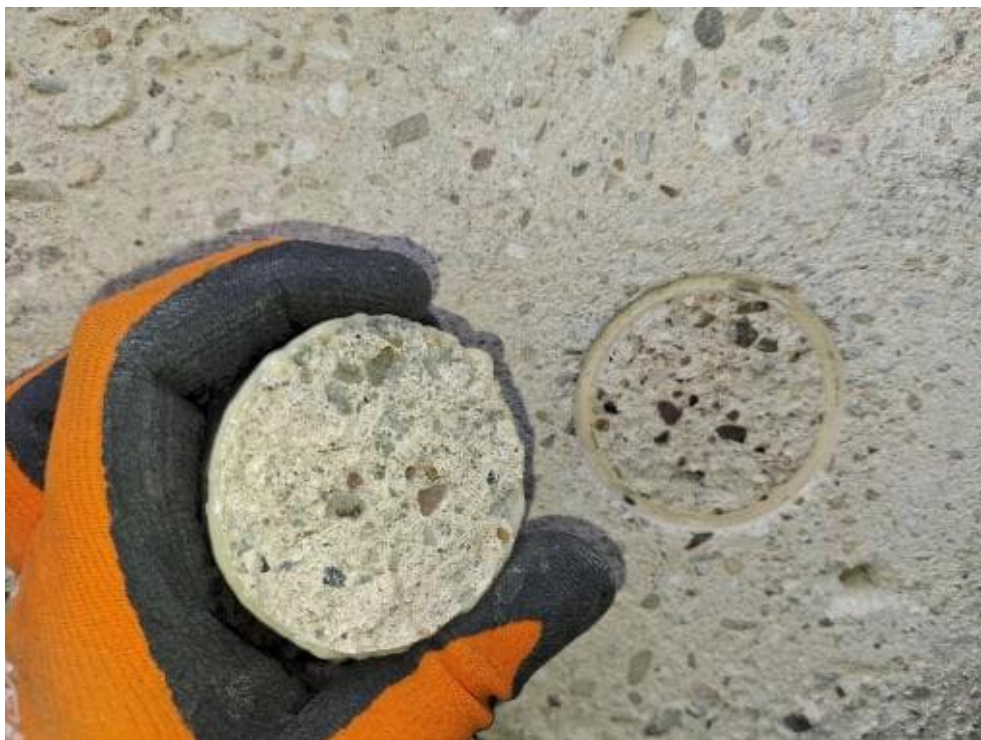
Bild 123: N54 Haftzugprüfung HZ9, ID 119, Abreißfestigkeit 5,21 N/mm² Versagensbild: 100% Kohäsion

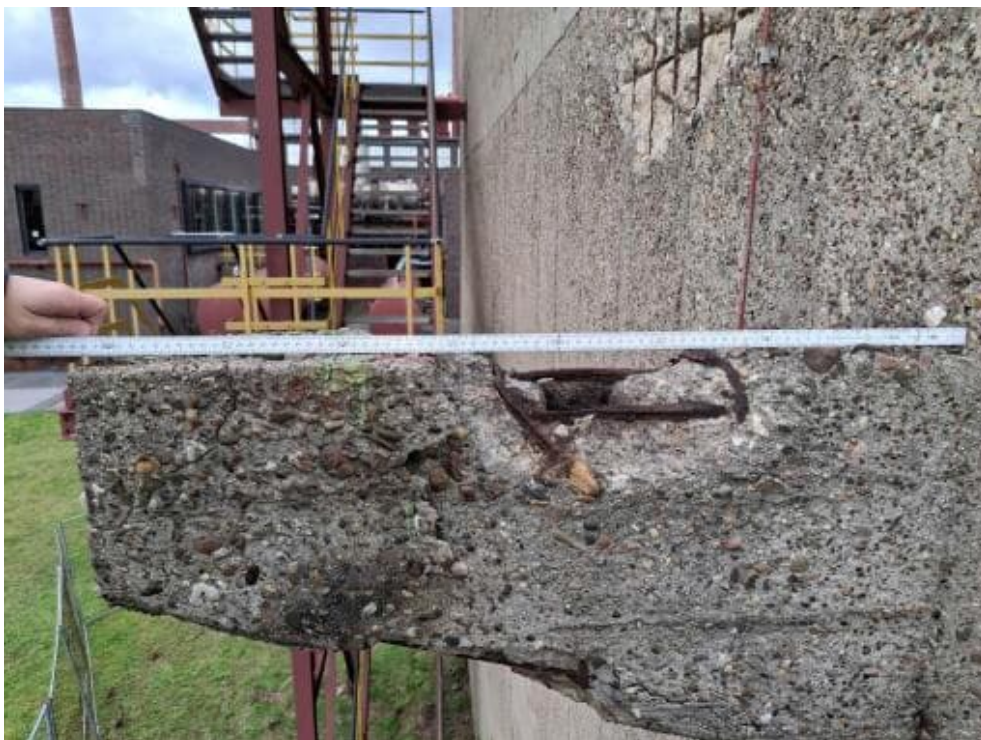
Bild 129: N57 Übersichtsbilder Konsole

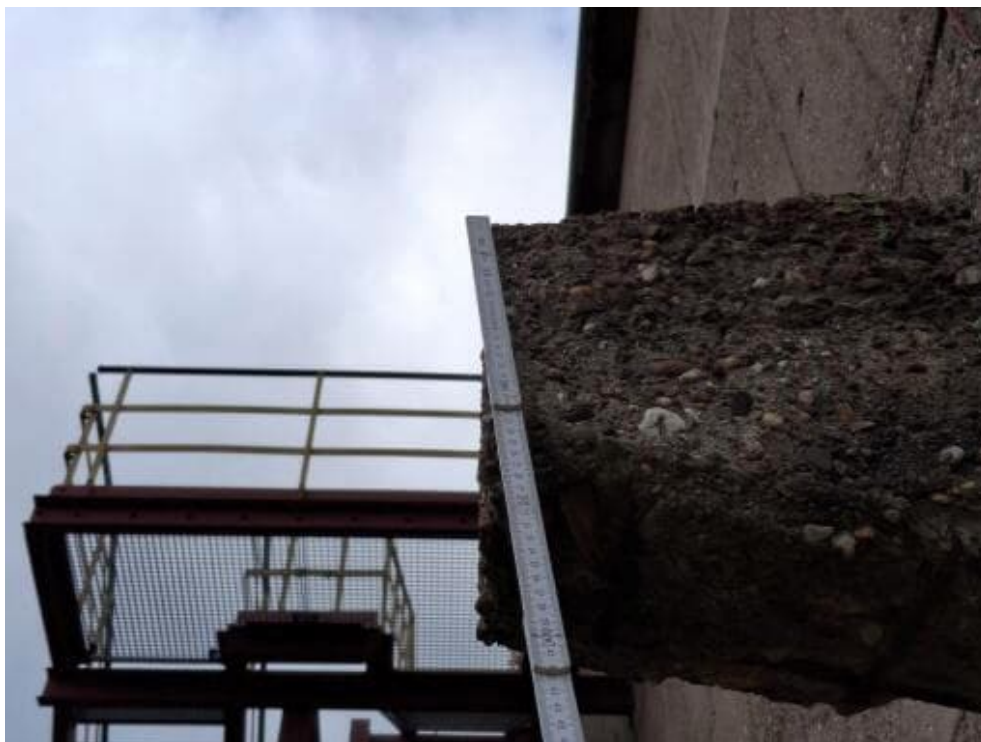
Bild 131: N57 Übersichtsbilder Konsole
