Begehungsprotokoll

Instandsetzungsplanung
Zeche Zollverein
UNESCO-Welterbe Zollverein
45141 Essen

Projektnummer: 2025-0482

Stand: 26.11.2025

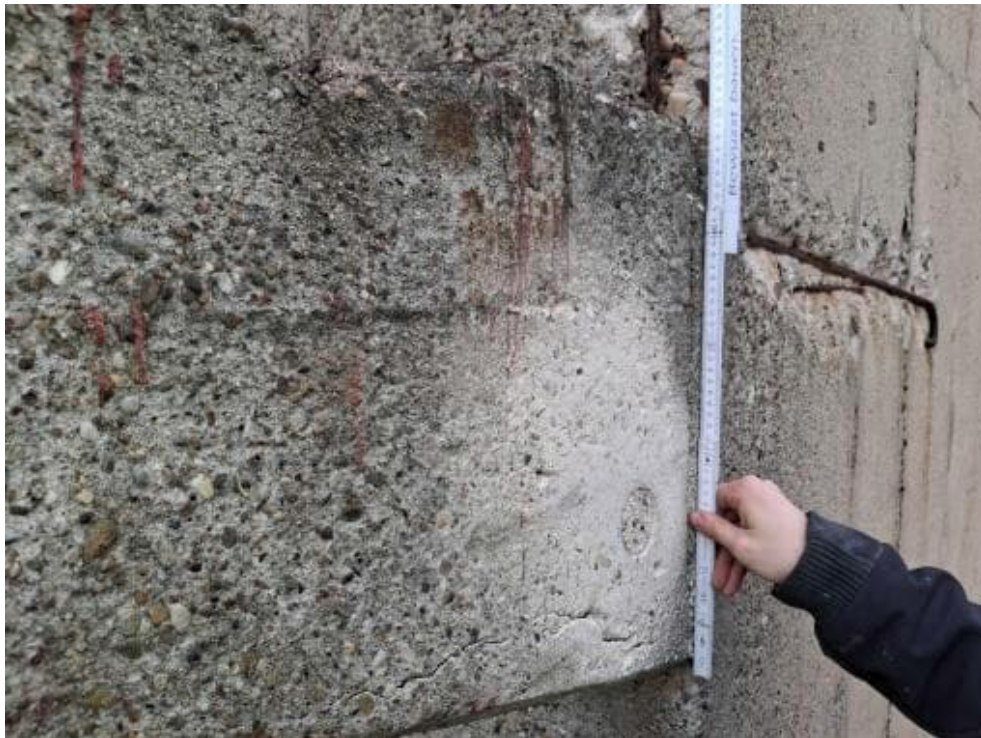
Bild 132: N57 Übersichtsbilder Konsole

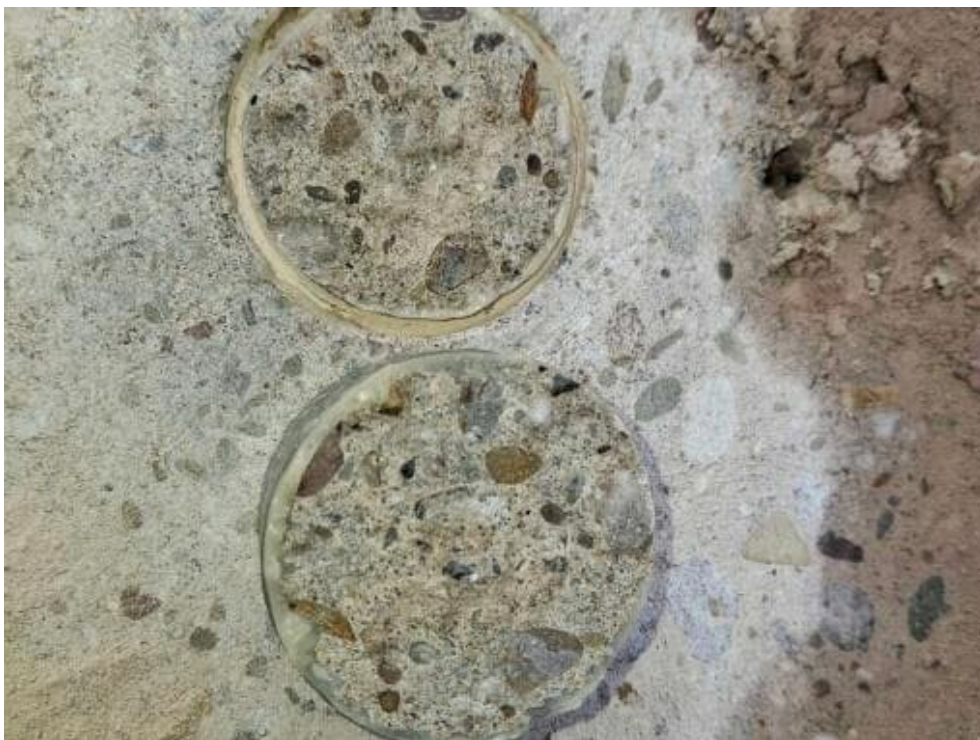
Bild 135: N58 Haftzugprüfung HZ11, ID 121, Abreißfestigkeit 2,47 N/mm² Versagensbild: 75% Kohäsion 25% Adhäsion

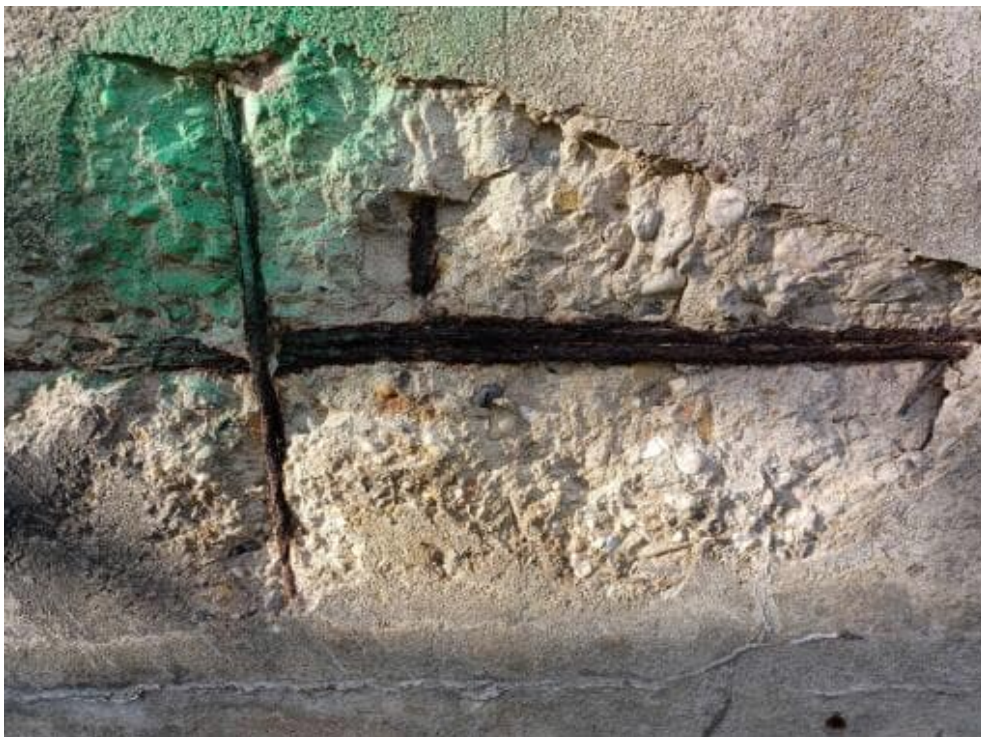
Bild 141: N61 Betonabplatzungen mit freiliegender Bewehrung und fortgeschrittenem Querschnittsverlust. Beobachtung ist auf halber Bauteilhöhe mehrfach feststellbar. Bindemittelmatrix stellenweise nicht vorhanden (Kiesnester).

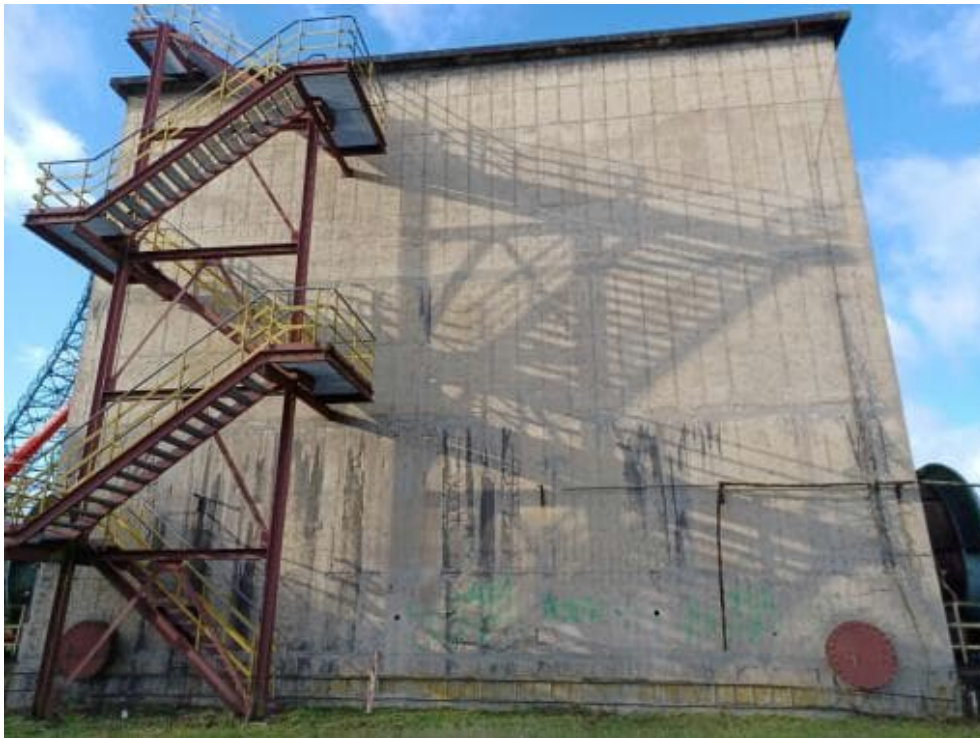
Bild 142: N61 Betonabplatzungen mit freiliegender Bewehrung und fortgeschrittenem Querschnittsverlust. Beobachtung ist auf halber Bauteilhöhe mehrfach feststellbar. Bindemittelmatrix stellenweise nicht vorhanden (Kiesnester).

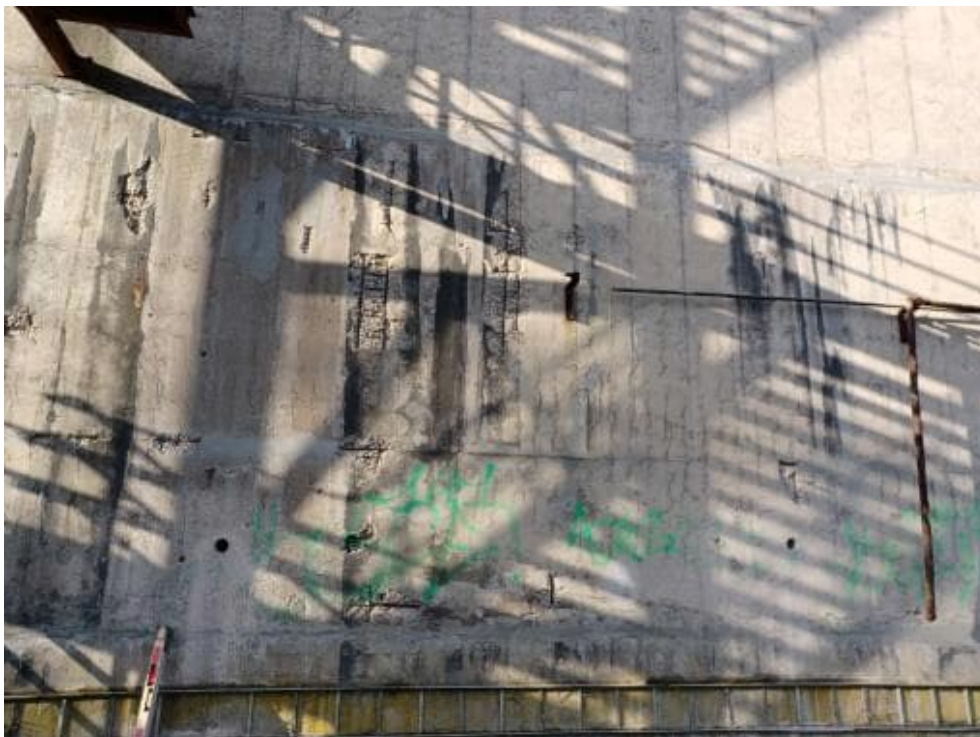
Bild 143: N61 Betonabplatzungen mit freiliegender Bewehrung und fortgeschrittenem Querschnittsverlust. Beobachtung ist auf halber Bauteilhöhe mehrfach feststellbar. Bindemittelmatrix stellenweise nicht vorhanden (Kiesnester).

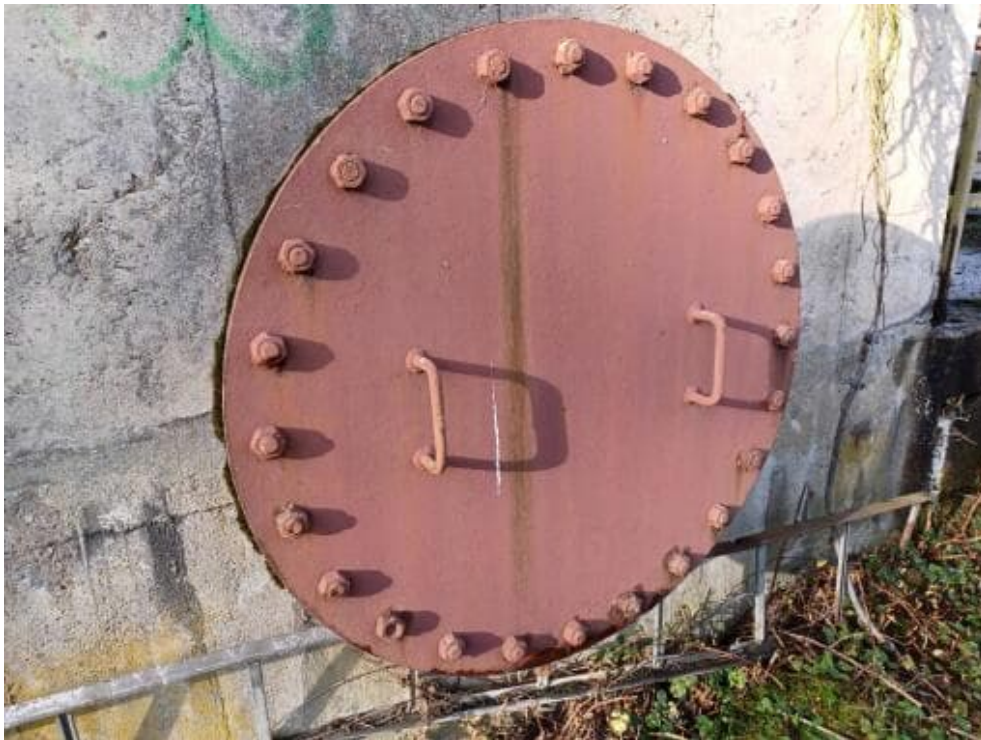
Bild 146: N62 Stahlanbauteile korrodiert

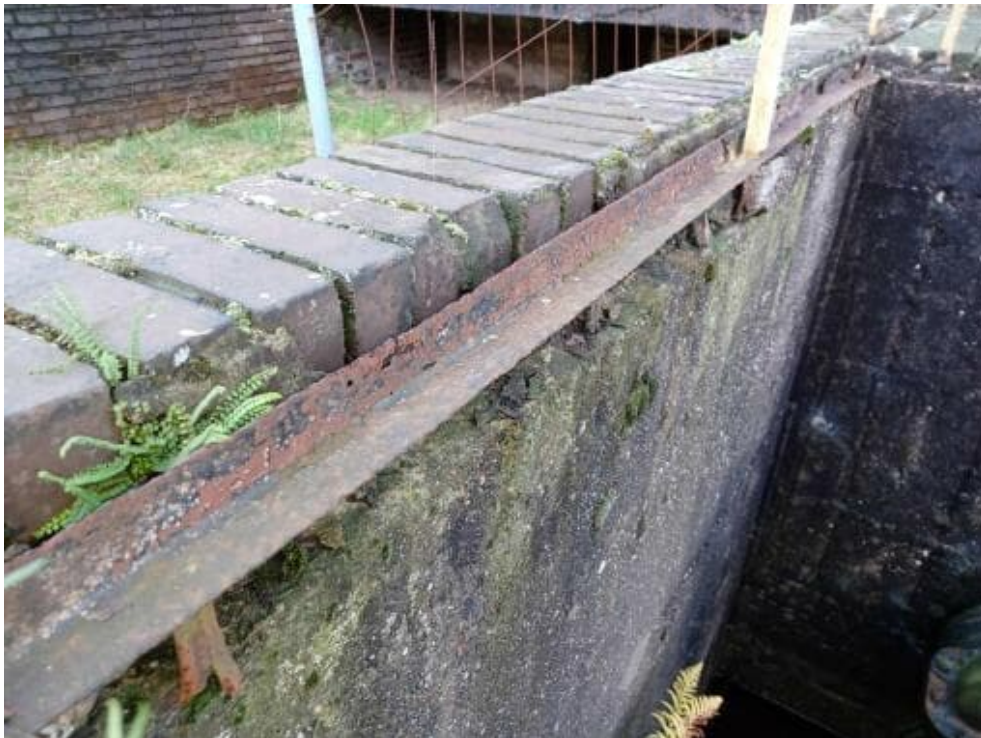
ID	Notiz	Bauteil
N64	Stahlgeländer stark abgängig bzw. nicht vorhanden -> nicht funktionsfähig	Geländer, Handlauf, Brüstung, Umwehrung
N65	Verblendmauerwerk Steinabmessungen: 240 x 115 x 71 (NF) Stellenweise fehlende oder gerissene Steine. Fugen teilweise nicht gefüllt und bewachsen.	Geländer, Handlauf, Brüstung, Umwehrung
N66	65mm breit, 140mm hoch, I-Profil, Korrosionsschutzbeschichtung abgängig Länge Träger ca. 2,10 m	Ohne Bauteilgruppe
N67	Betonabplatzungen mit freiliegender Bewehrung und fortgeschrittenem Querschnittsverlust. Beobachtung ist auf gesamter Bauteilhöhe vereinzelt feststellbar.	Wände
N68	Ventilatoren sind stellenweise durchkorrodiert. Korrosionsschutz nicht mehr vorhanden. Schädigungsgrad variiert.	TGA Komponenten
N69	Vorkoammern mit Holzbohlen abgedeckt	Bekleidung, Belag
N70	Antriebstechnik korrodiert, Korrosionsschutz nicht vorhanden.	TGA Komponenten

Bild 148: N64 Stahlgeländer stark abgänglich bzw. nicht vorhanden -> nicht funktionsfähig

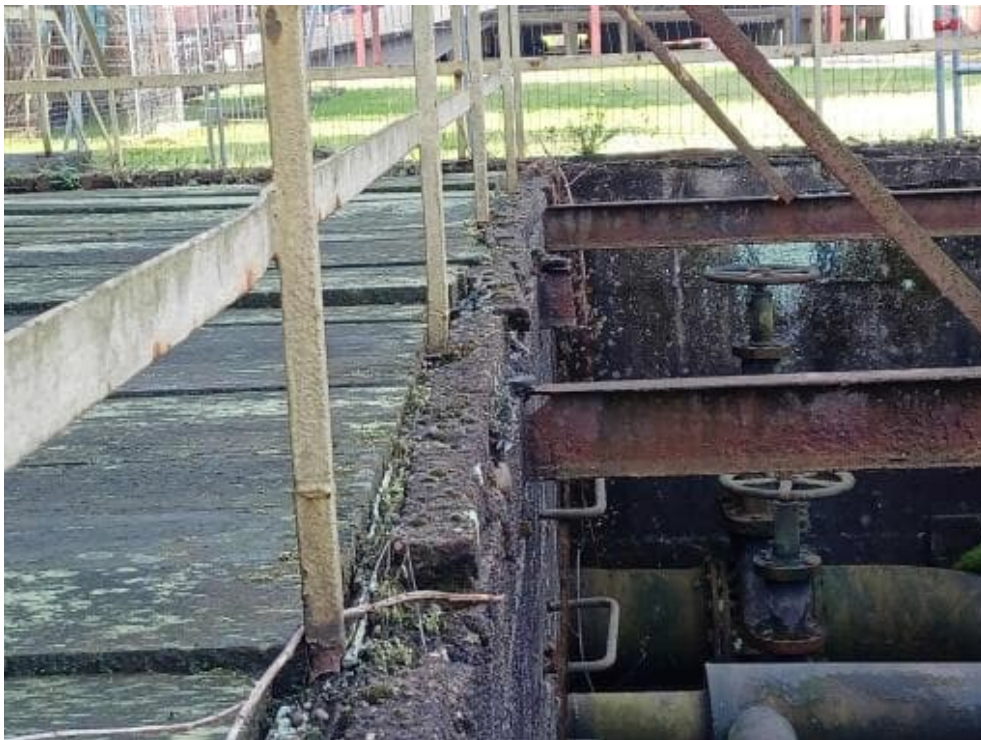
Bild 149: N64 Stahlgeländer stark abgängig bzw. nicht vorhanden -> nicht funktionsfähig

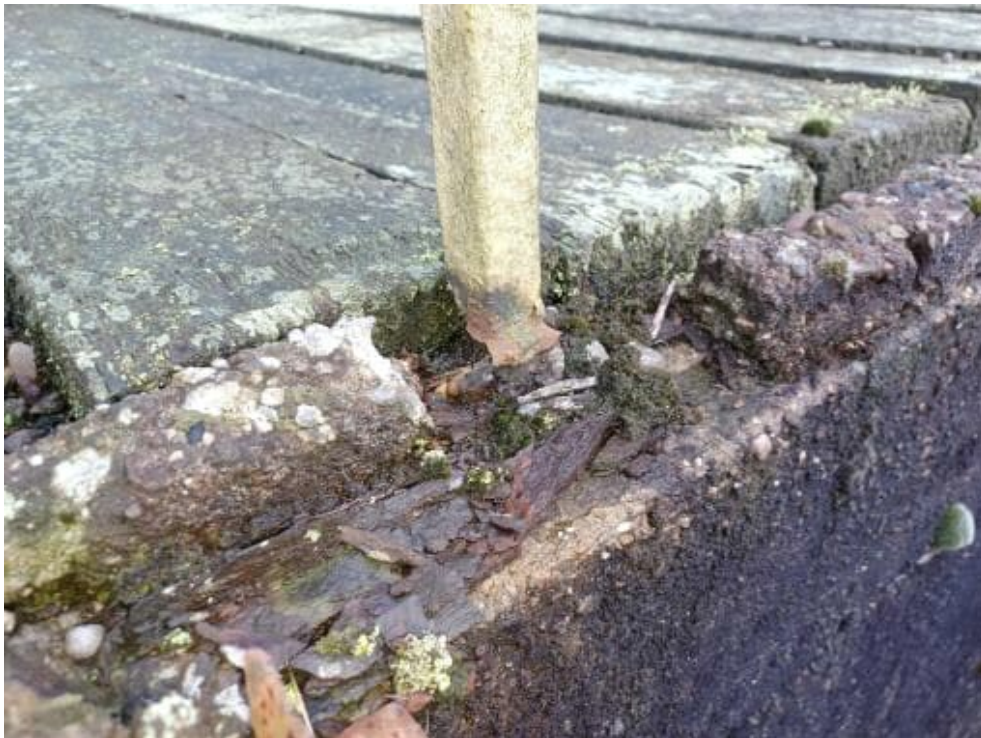
Bild 150: N64 Stahlgeländer stark abgängig bzw. nicht vorhanden -> nicht funktionsfähig

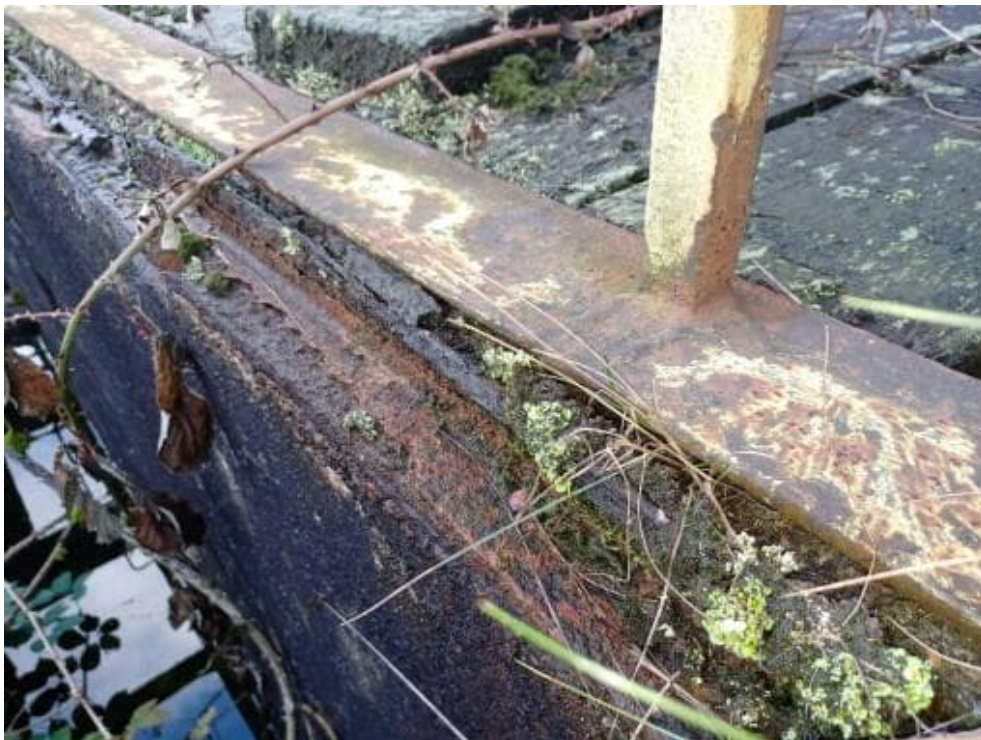
Bild 152: N64 Stahlgeländer stark abgängig bzw. nicht vorhanden -> nicht funktionsfähig

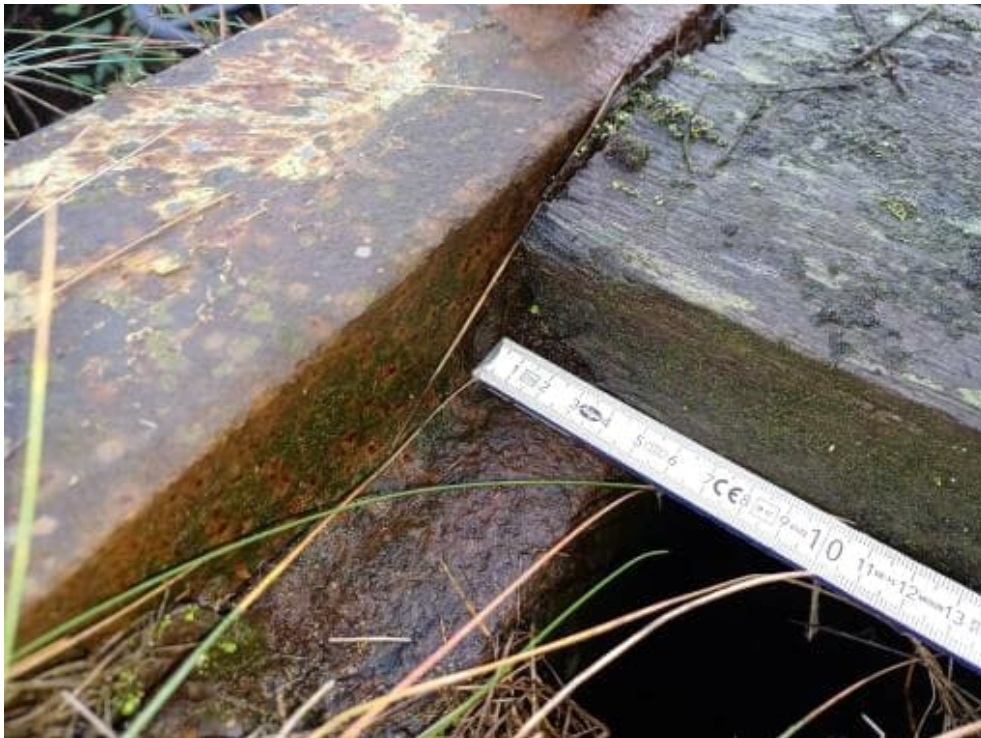
Bild 153: N64 Stahlgeländer stark abgängig bzw. nicht vorhanden -> nicht funktionsfähig

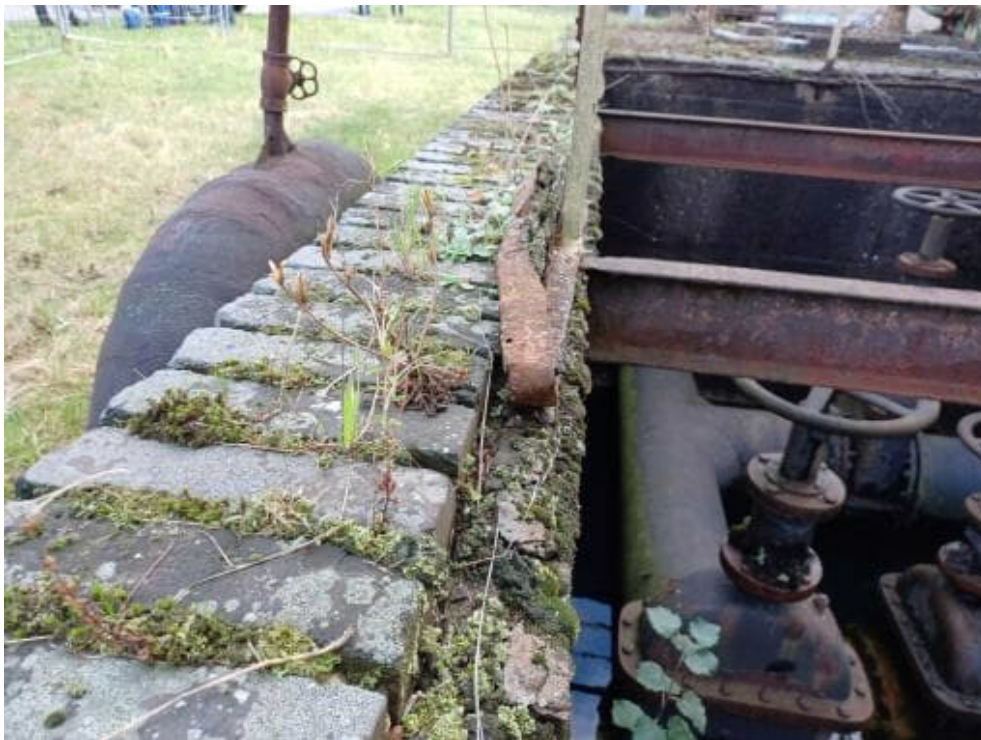
Bild 154: N64 Stahlgeländer stark abgängig bzw. nicht vorhanden -> nicht funktionsfähig

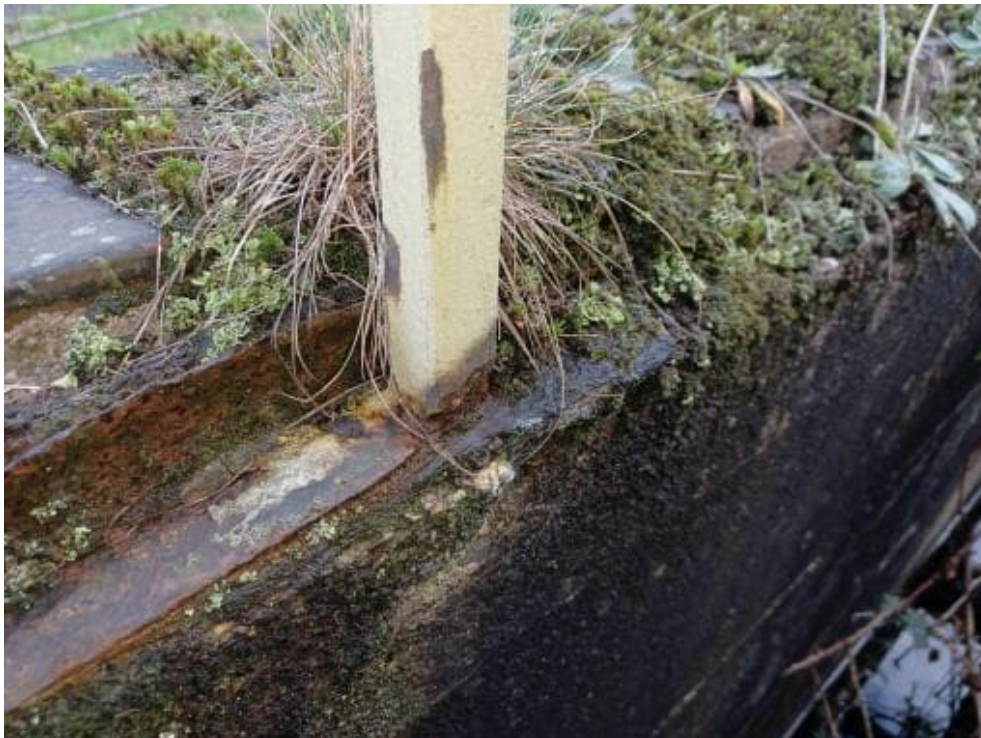
Bild 155: N64 Stahlgeländer stark abgängig bzw. nicht vorhanden -> nicht funktionsfähig

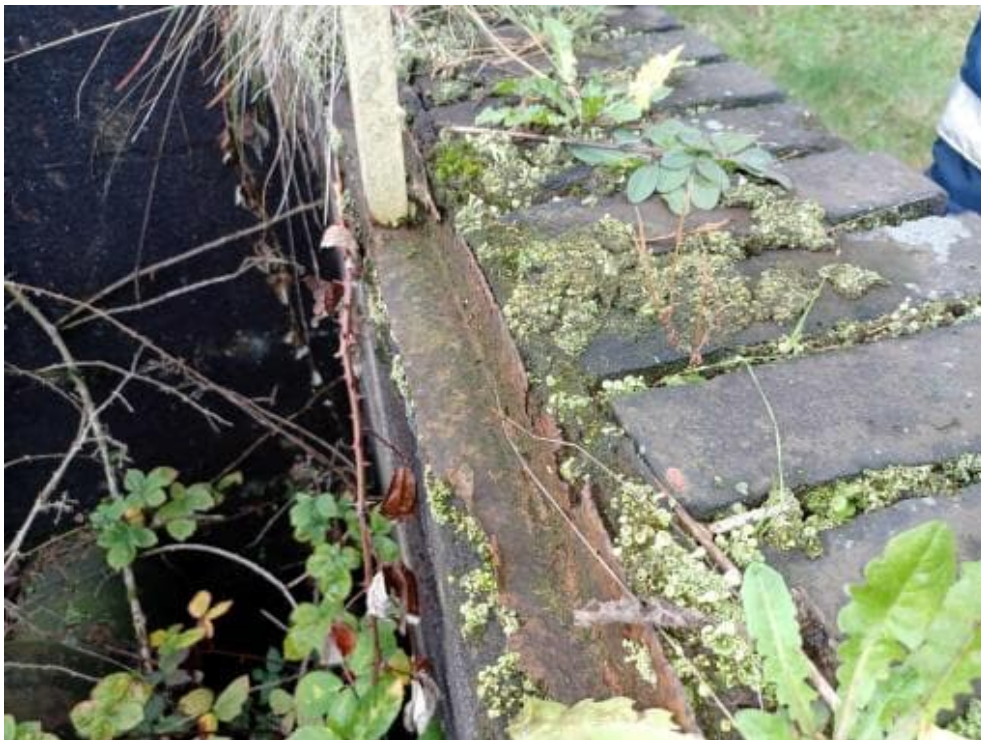
Bild 156: N64 Stahlgeländer stark abgängig bzw. nicht vorhanden -> nicht funktionsfähig

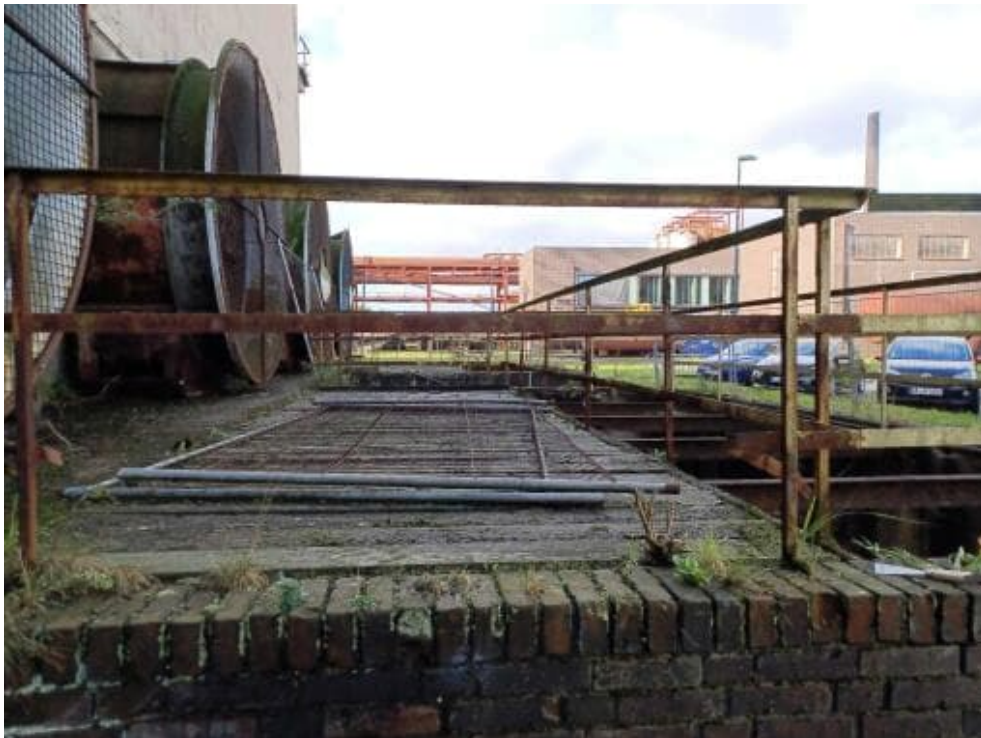
Bild 157: N64 Stahlgeländer stark abgängig bzw. nicht vorhanden -> nicht funktionsfähig

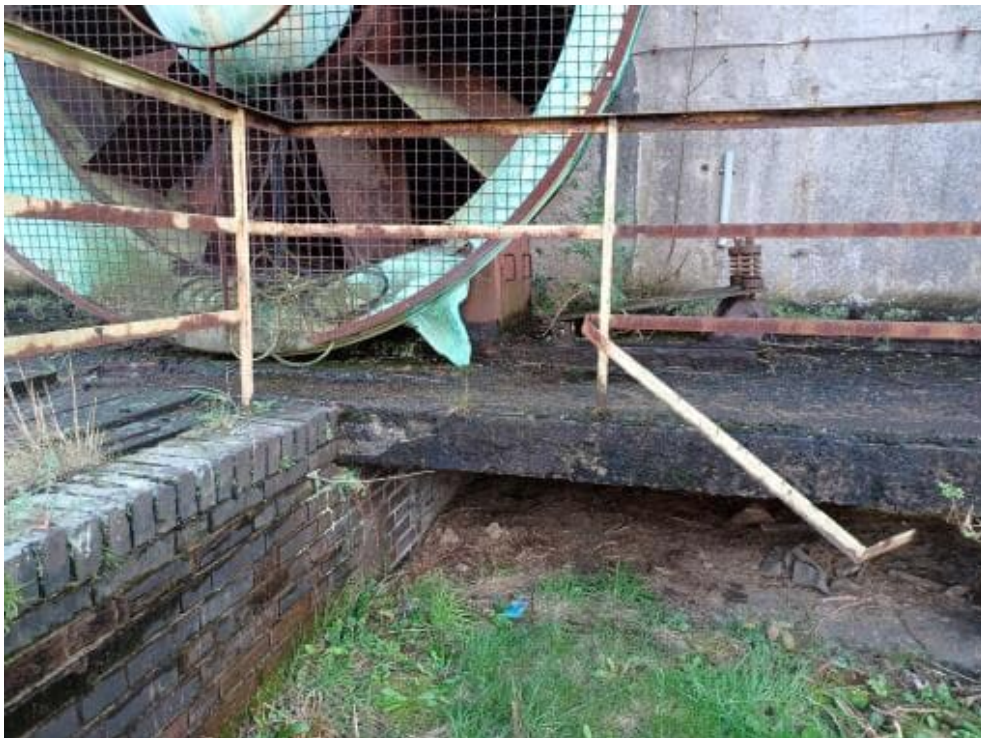
Bild 158: N64 Stahlgeländer stark abgängig bzw. nicht vorhanden -> nicht funktionsfähig

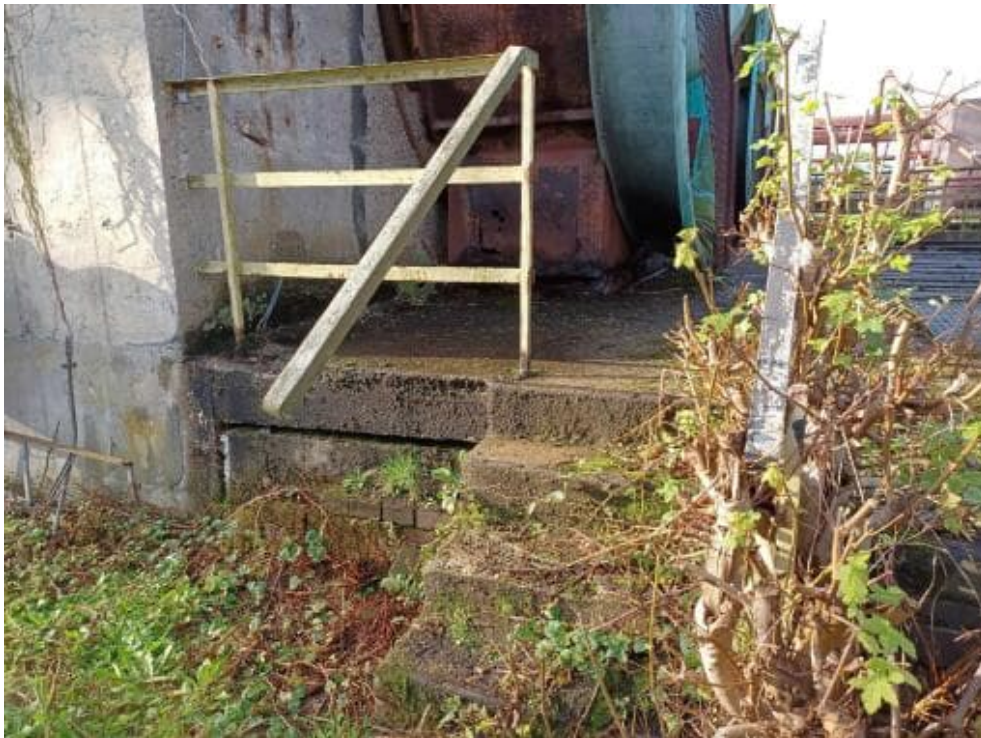
Bild 159: N64 Stahlgeländer stark abgängig bzw. nicht vorhanden -> nicht funktionsfähig

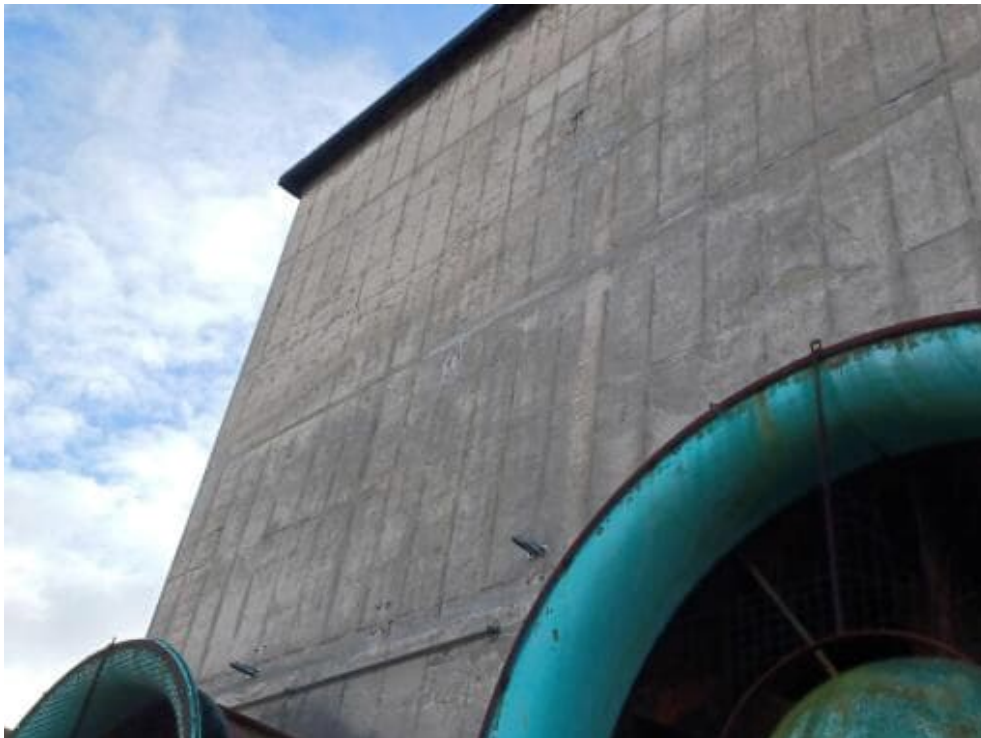
Bild 169: N67 Betonabplatzungen mit freiliegender Bewehrung und fortgeschrittenem Querschnittsverlust. Beobachtung ist auf gesamter Bauteilhöhe vereinzelt feststellbar.

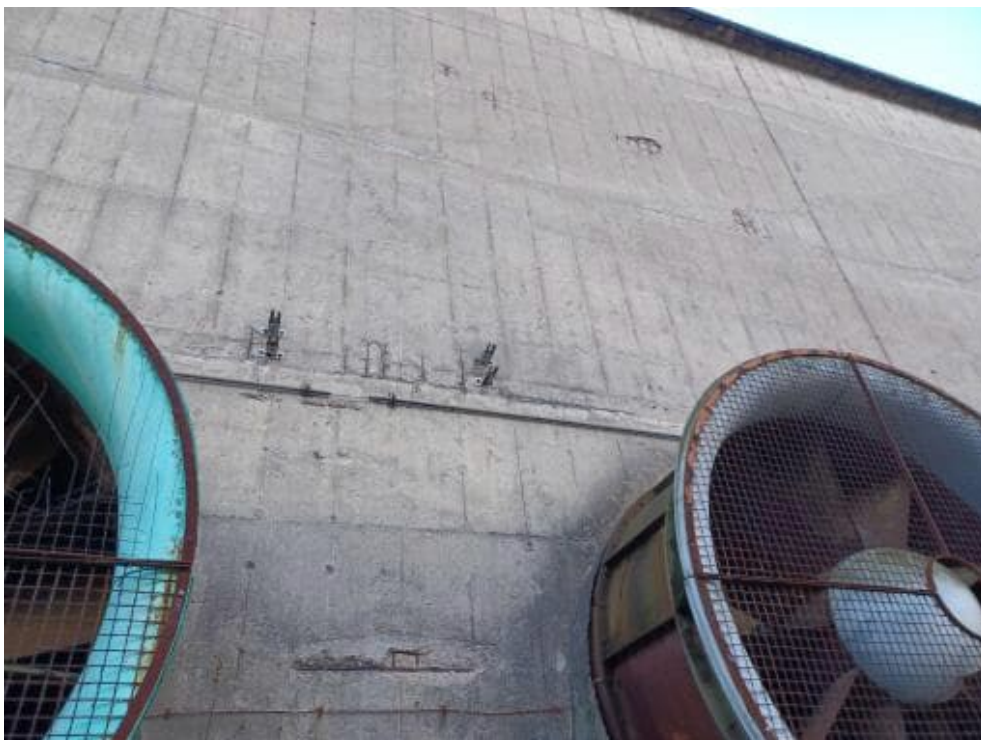
Bild 170: N67 Betonabplatzungen mit freiliegender Bewehrung und fortgeschrittenem Querschnittsverlust. Beobachtung ist auf gesamter Bauteilhöhe vereinzelt feststellbar.

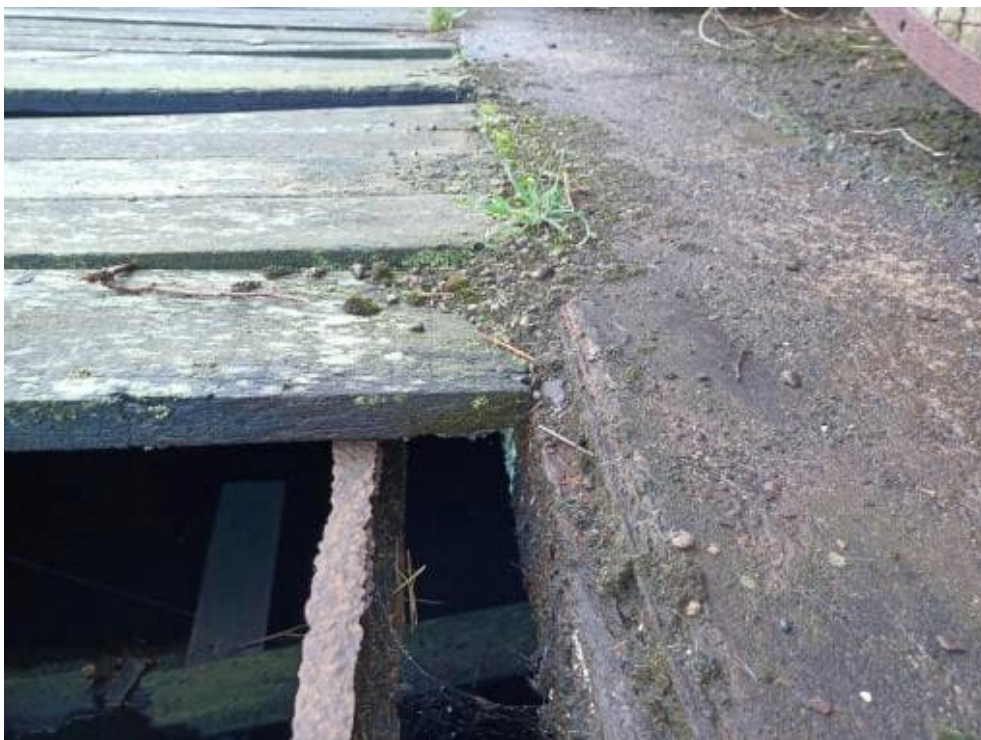
Bild 172: N69 Vorkoammern mit Holzbohlen abgedeckt

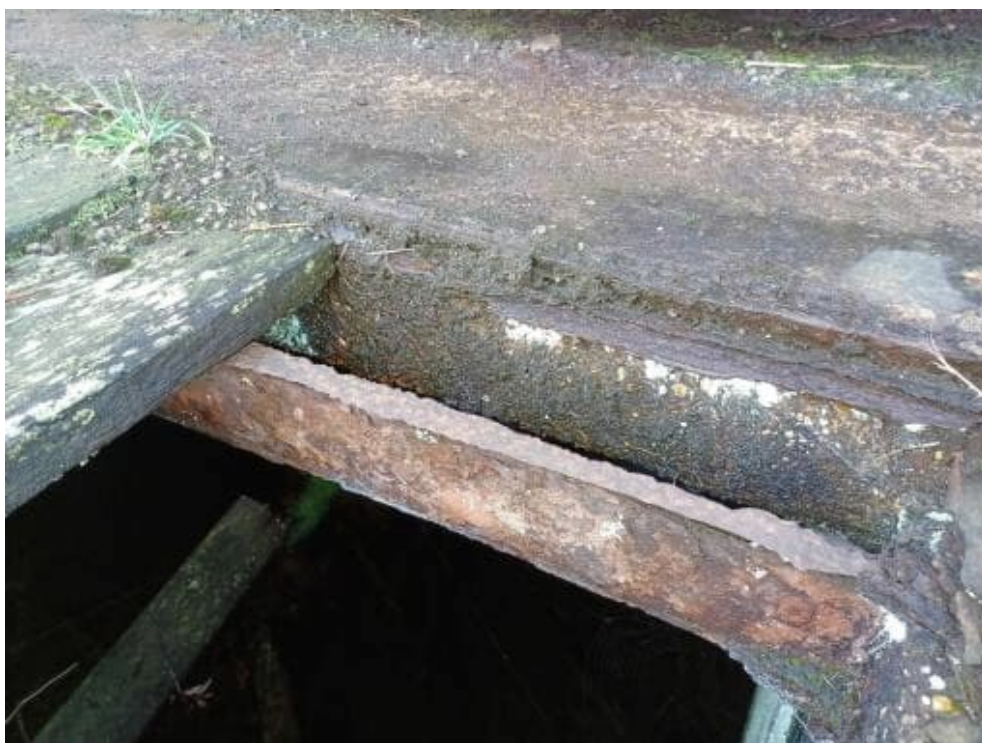
Bild 173: N69 Vorkoammern mit Holzbohlen abgedeckt

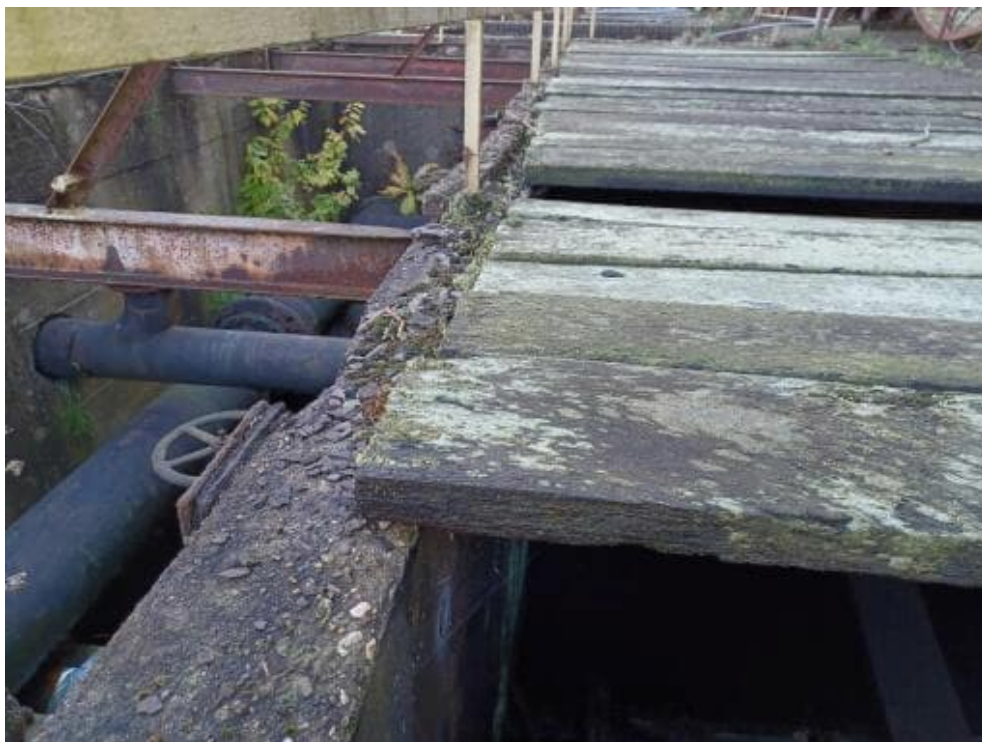
Bild 174: N69 Vorkoammern mit Holzbohlen abgedeckt

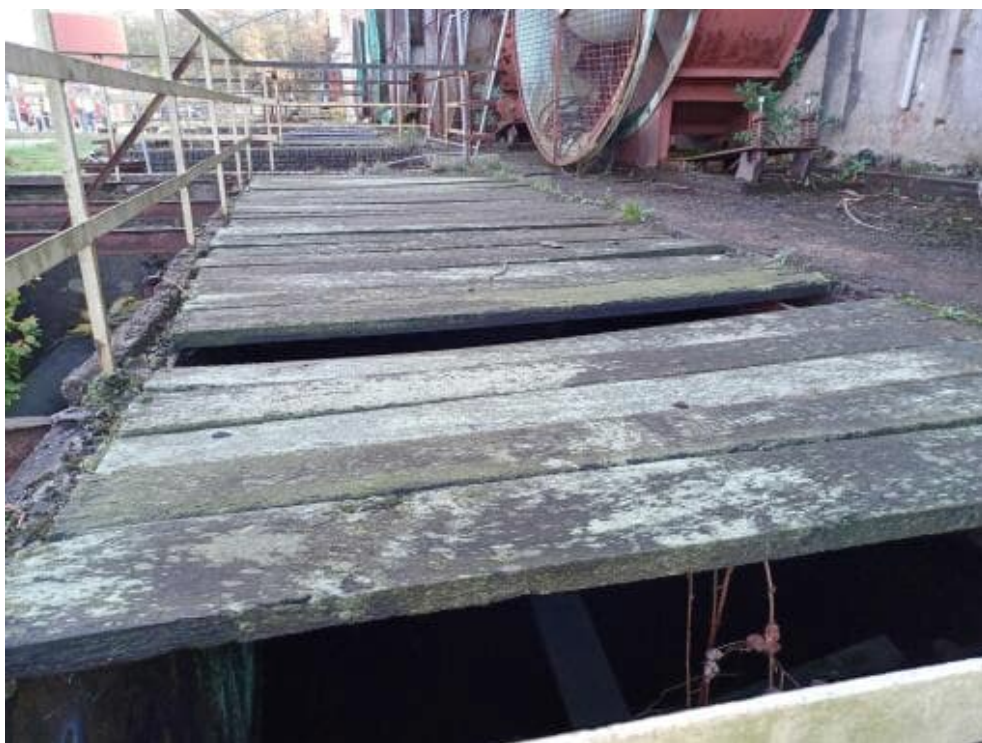
Bild 175: N69 Vorkoammern mit Holzbohlen abgedeckt

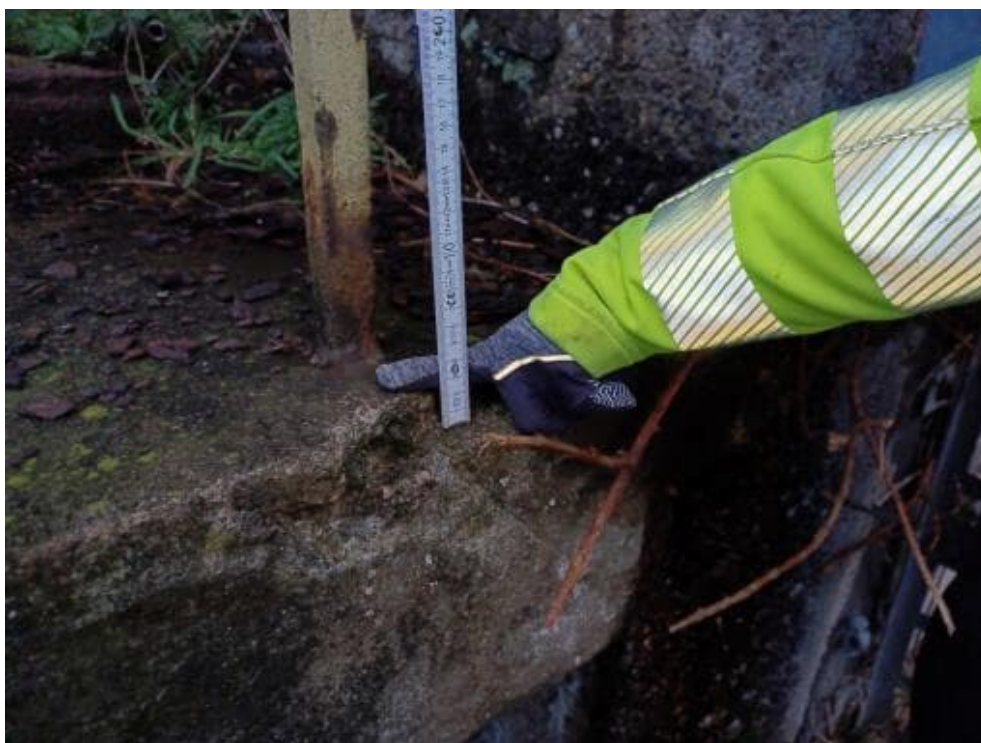
Bild 181: N71 Kragplatte gevoutet

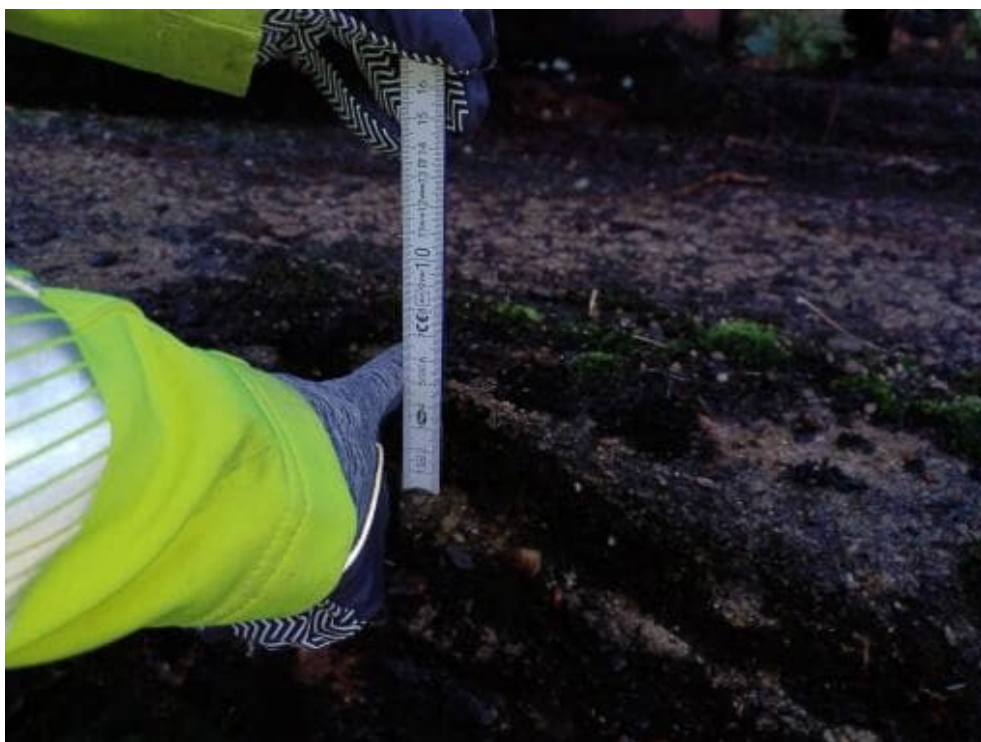
Bild 182: N71 Kragplatte gevoutet

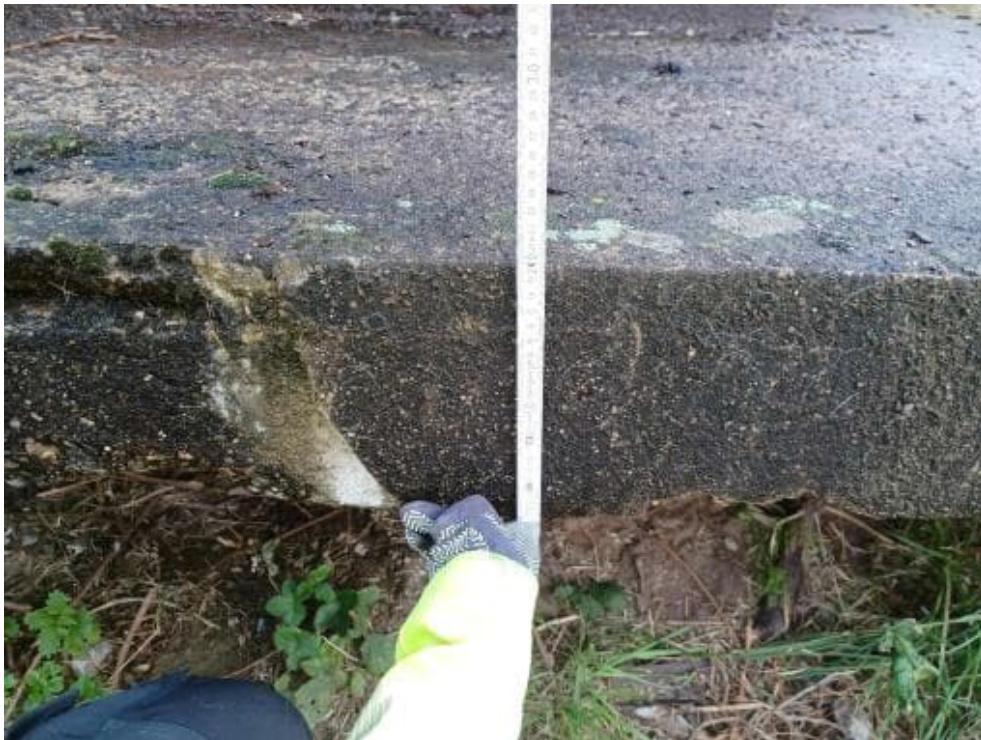
Bild 183: N71 Kragplatte gevoutet

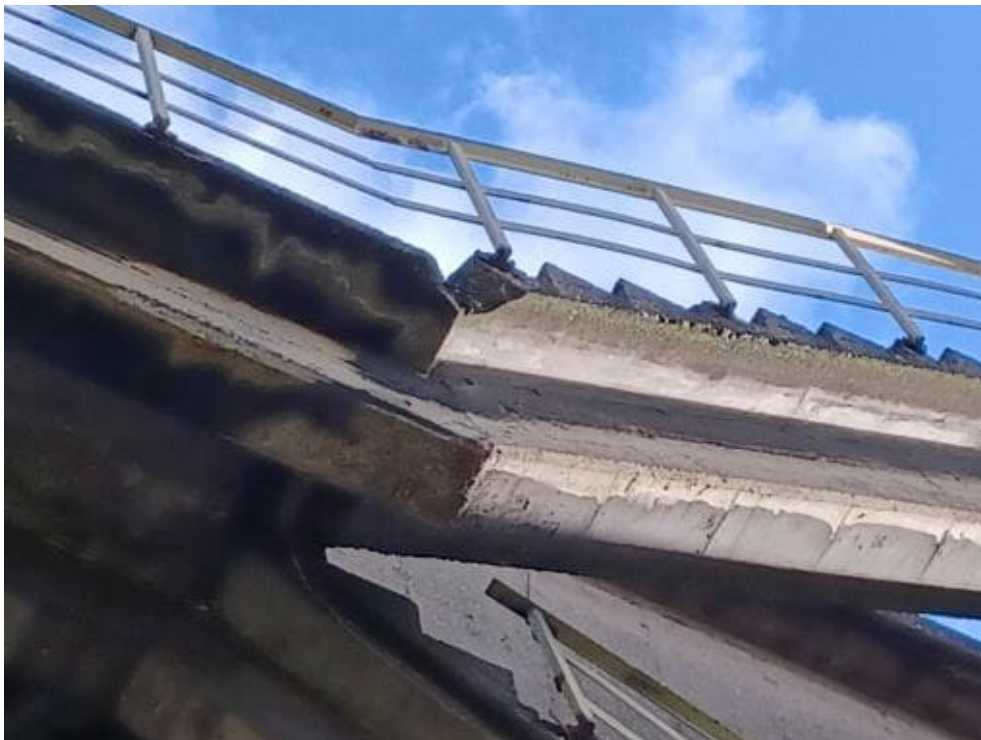
Bild 184: N72 Betonabplatzungen mit freiliegender Bewehrung und fortgeschrittenem Querschnittsverlust. Beobachtung ist mehrfach entlang Treppe feststellbar. Plattendicke: 10 cm Geländer abgänglich Ausbrüche vorhanden

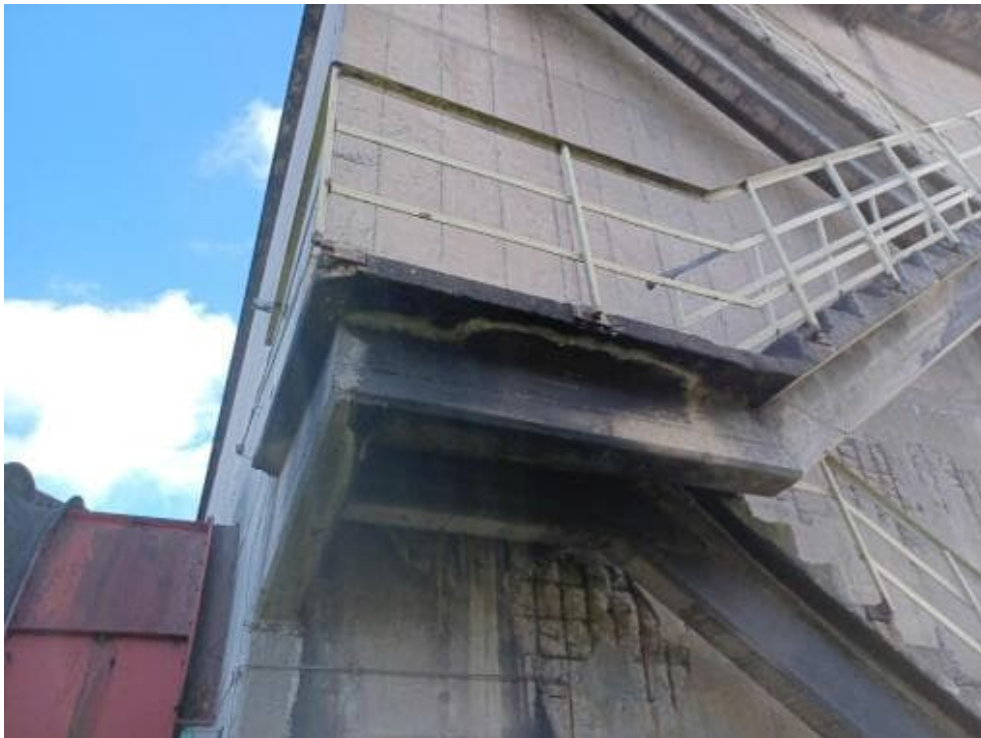
Bild 185: N72 Betonabplatzungen mit freiliegender Bewehrung und fortgeschrittenem Querschnittsverlust. Beobachtung ist mehrfach entlang Treppe feststellbar. Plattendicke: 10 cm Geländer abgängig Ausbrüche vorhanden

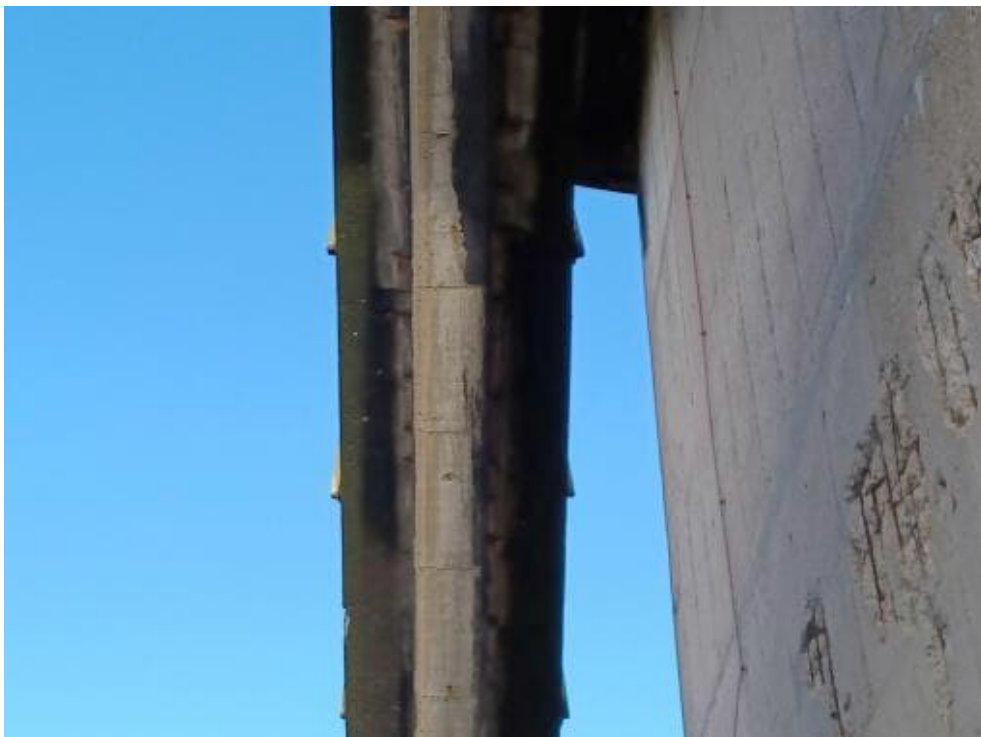
Bild 186: N72 Betonabplatzungen mit freiliegender Bewehrung und fortgeschrittenem Querschnittsverlust. Beobachtung ist mehrfach entlang Treppe feststellbar. Plattendicke: 10 cm Geländer abgängig Ausbrüche vorhanden

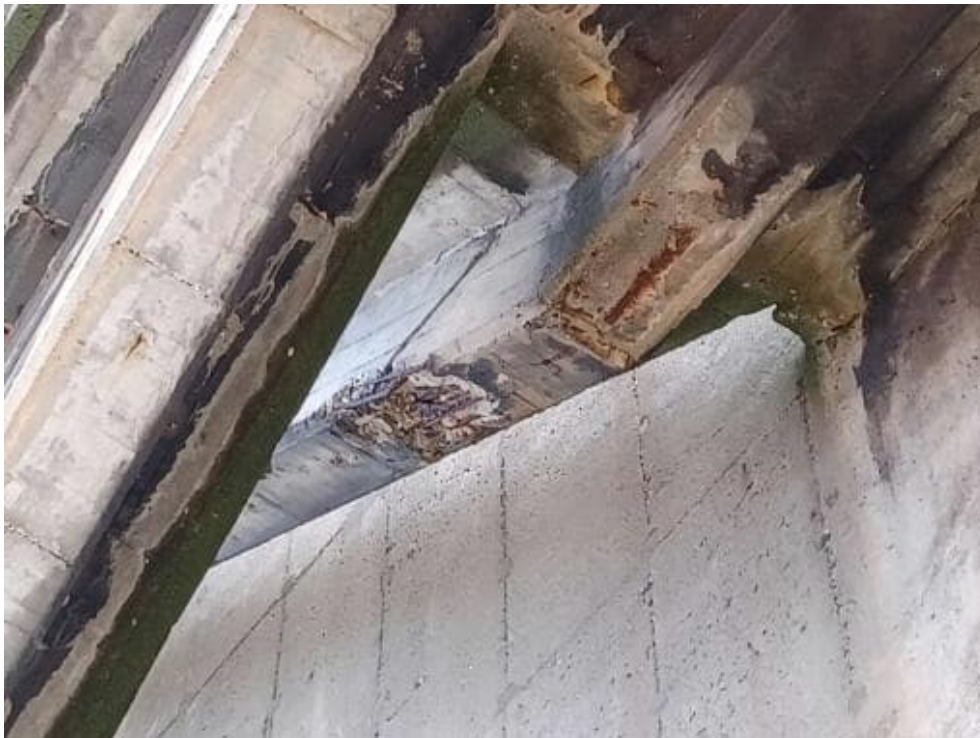
Bild 187: N72 Betonabplatzungen mit freiliegender Bewehrung und fortgeschrittenem Querschnittsverlust. Beobachtung ist mehrfach entlang Treppe feststellbar. Plattendicke: 10 cm Geländer abgängig Ausbrüche vorhanden
