Begehungsprotokoll

Instandsetzungsplanung
Zeche Zollverein
UNESCO-Welterbe Zollverein
45141 Essen

Projektnummer: 2025-0482

Stand: 26.11.2025

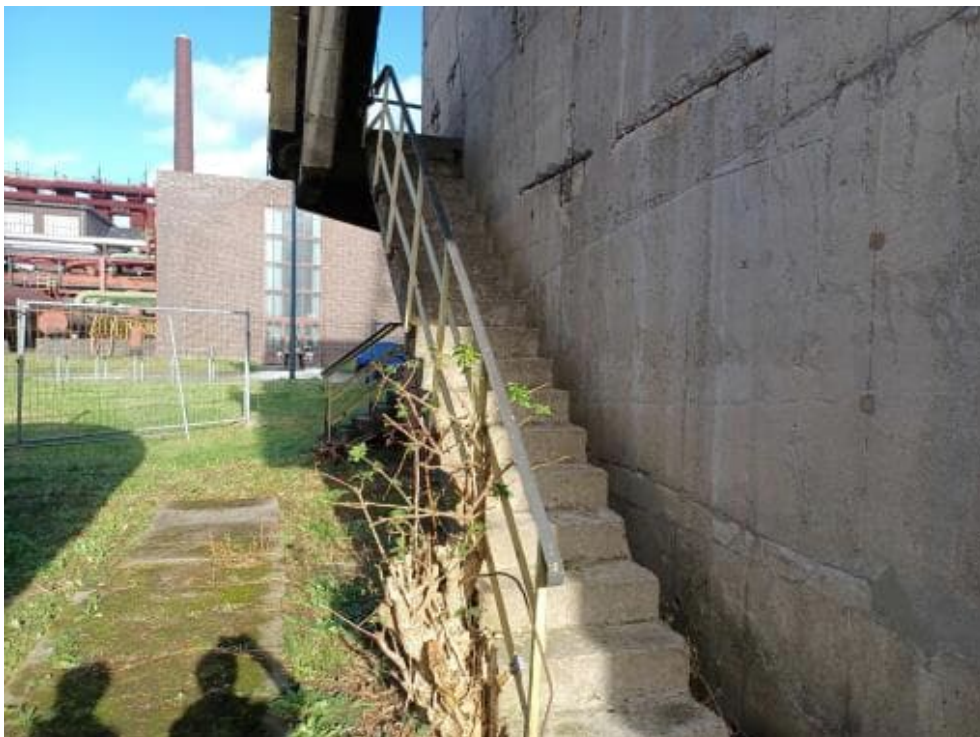
Bild 188: N72 Betonabplatzungen mit freiliegender Bewehrung und fortgeschrittenem Querschnittsverlust. Beobachtung ist mehrfach entlang Treppe feststellbar. Plattendicke: 10 cm Geländer abgängig Ausbrüche vorhanden

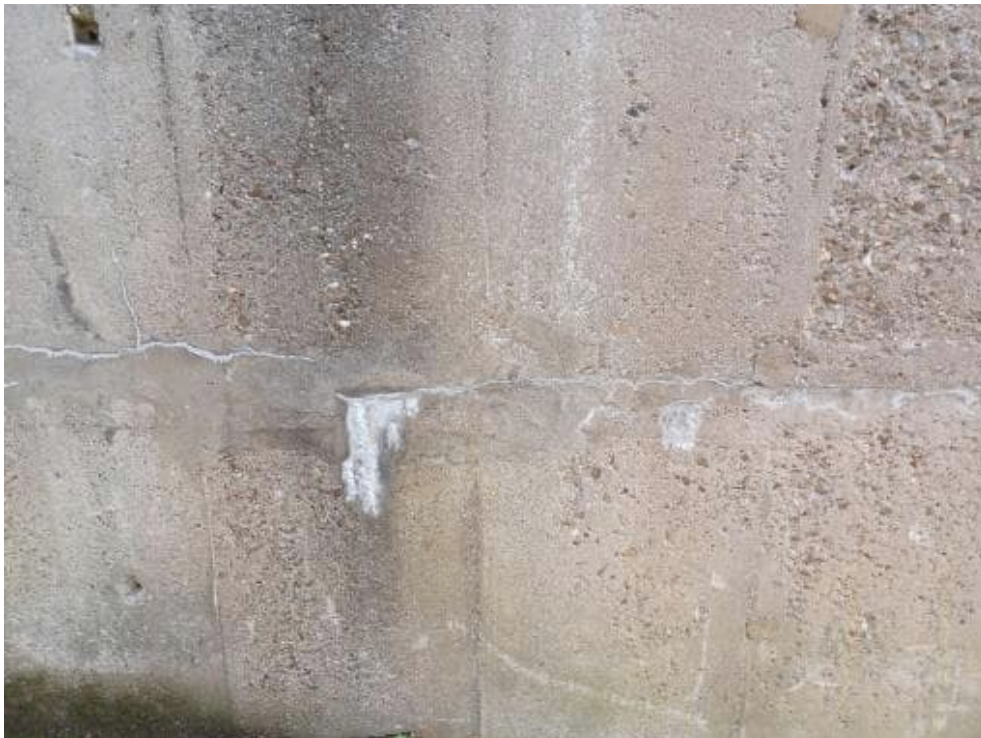
Bild 189: N73 Aussitterungen entlang Betonierfuge

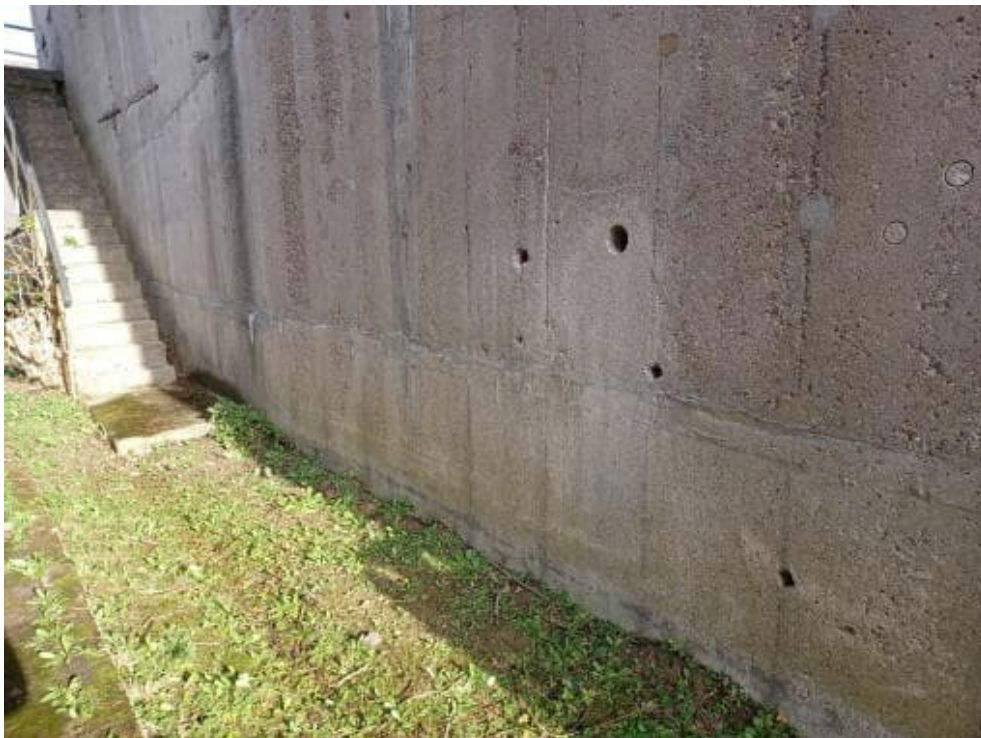
Bild 190: N73 Aussitterungen entlang Betonierfuge

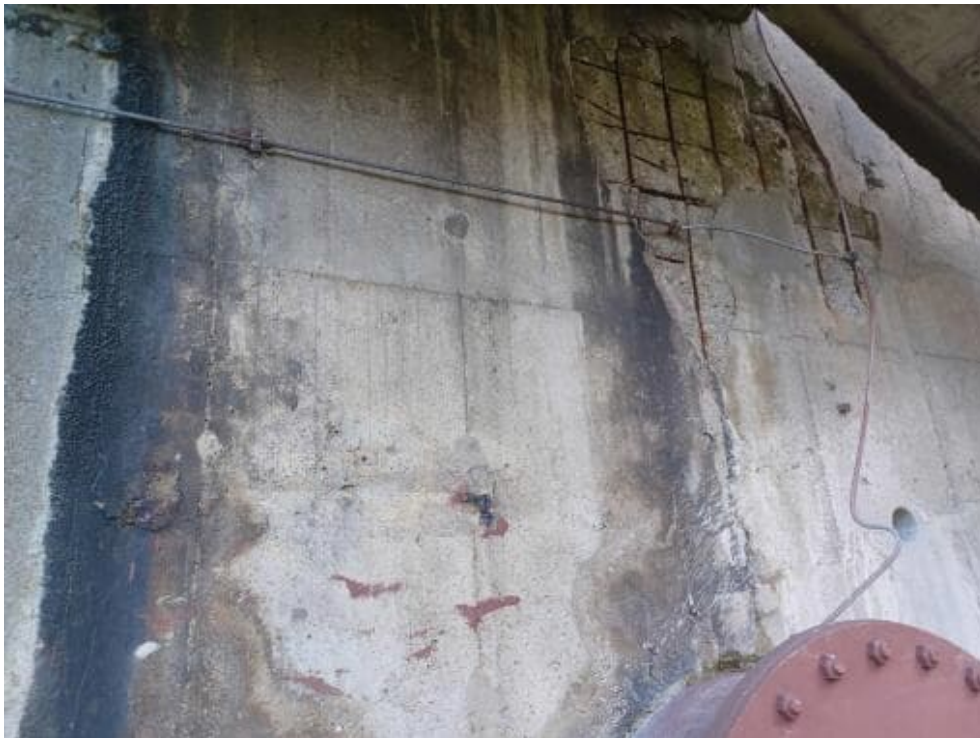
Bild 191: N74 Betonabplatzungen mit freiliegender Bewehrung und fortgeschrittenem Querschnittsverlust. Beobachtung ist auf halber Bauteilhöhe mehrfach vorhanden. Hohllagen auf gesamter Bauteilhöhe vorhanden.

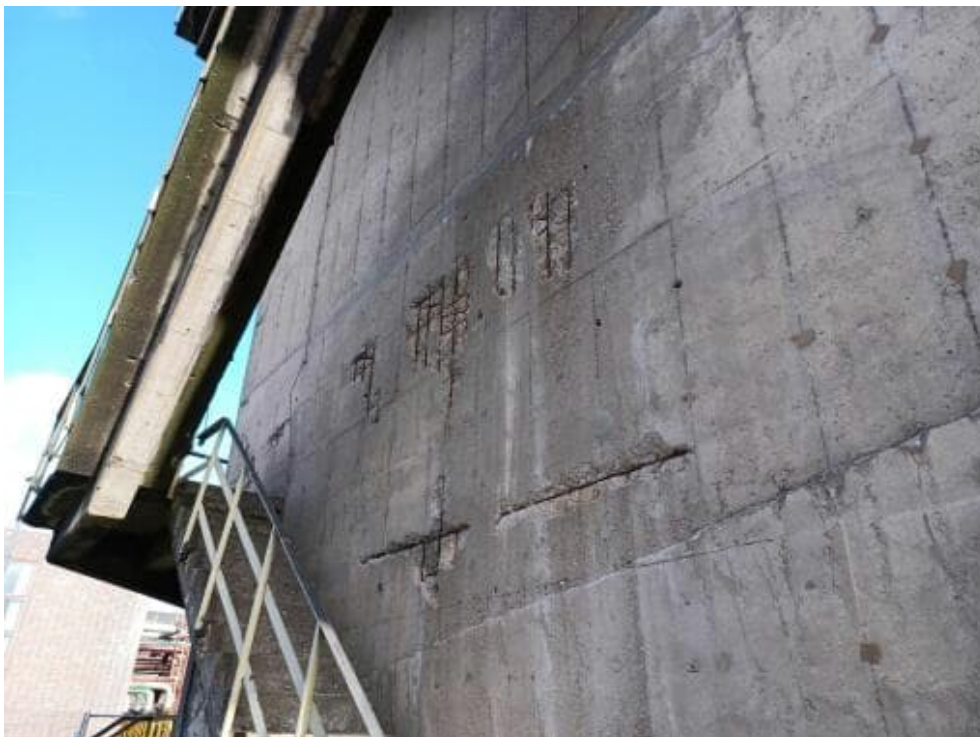
Bild 192: N74 Betonabplatzungen mit freiliegender Bewehrung und fortgeschrittenem Querschnittsverlust. Beobachtung ist auf halber Bauteilhöhe mehrfach vorhanden. Hohllagen auf gesamter Bauteilhöhe vorhanden.

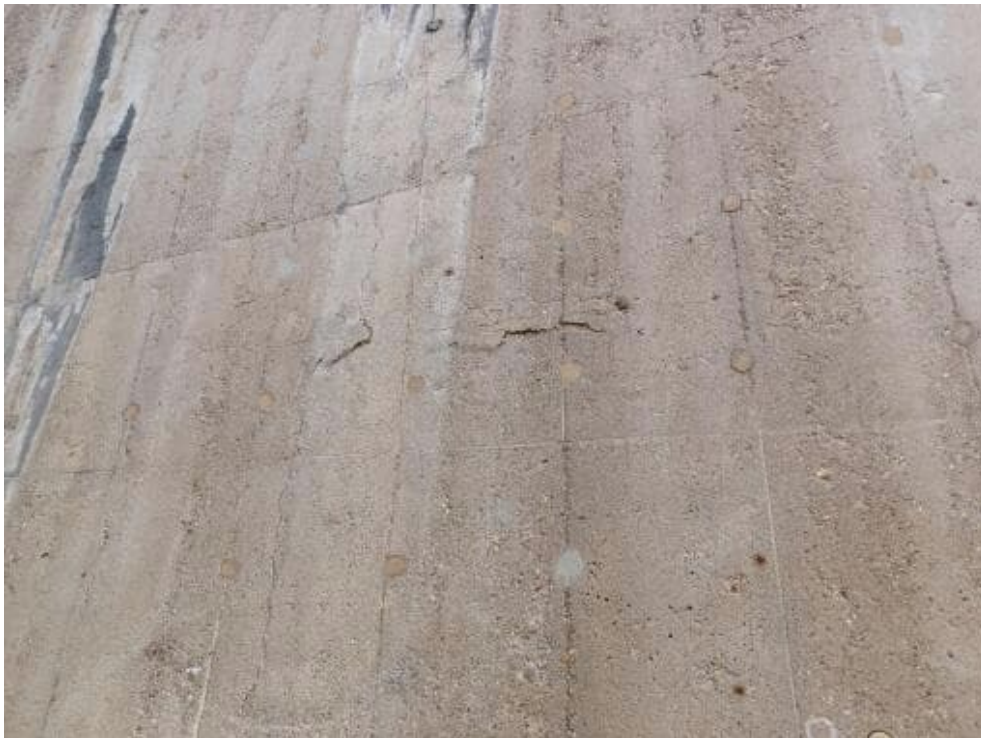
Bild 193: N74 Betonabplatzungen mit freiliegender Bewehrung und fortgeschrittenem Querschnittsverlust. Beobachtung ist auf halber Bauteilhöhe mehrfach vorhanden. Hohllagen auf gesamter Bauteilhöhe vorhanden.

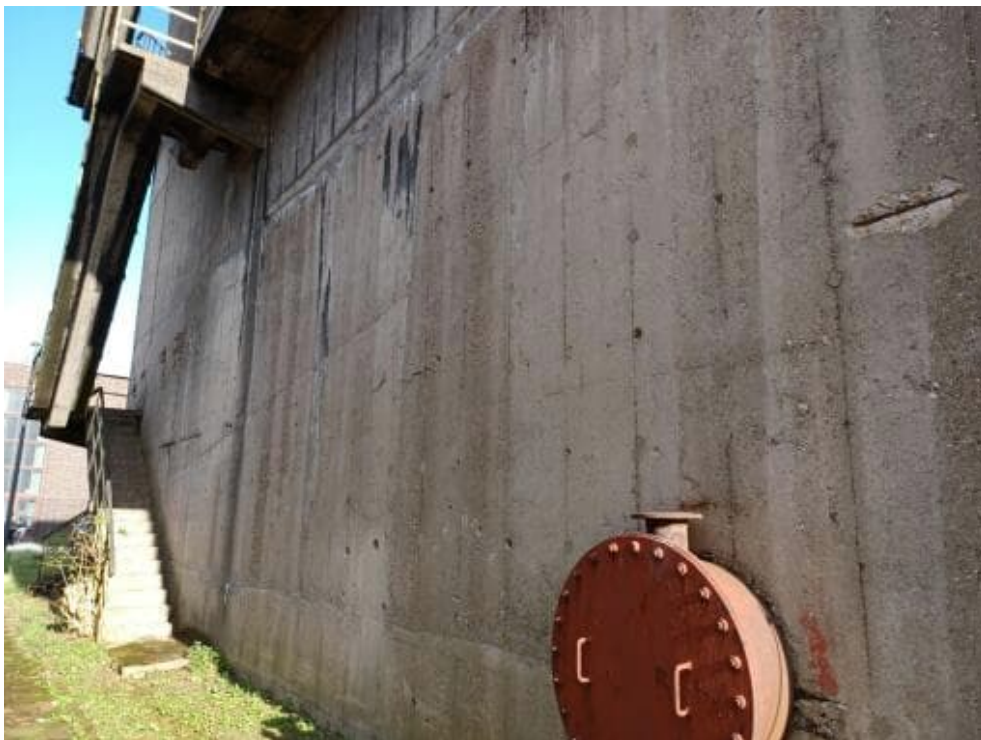
Bild 194: N74 Betonabplatzungen mit freiliegender Bewehrung und fortgeschrittenem Querschnittsverlust. Beobachtung ist auf halber Bauteilhöhe mehrfach vorhanden. Hohllagen auf gesamter Bauteilhöhe vorhanden.

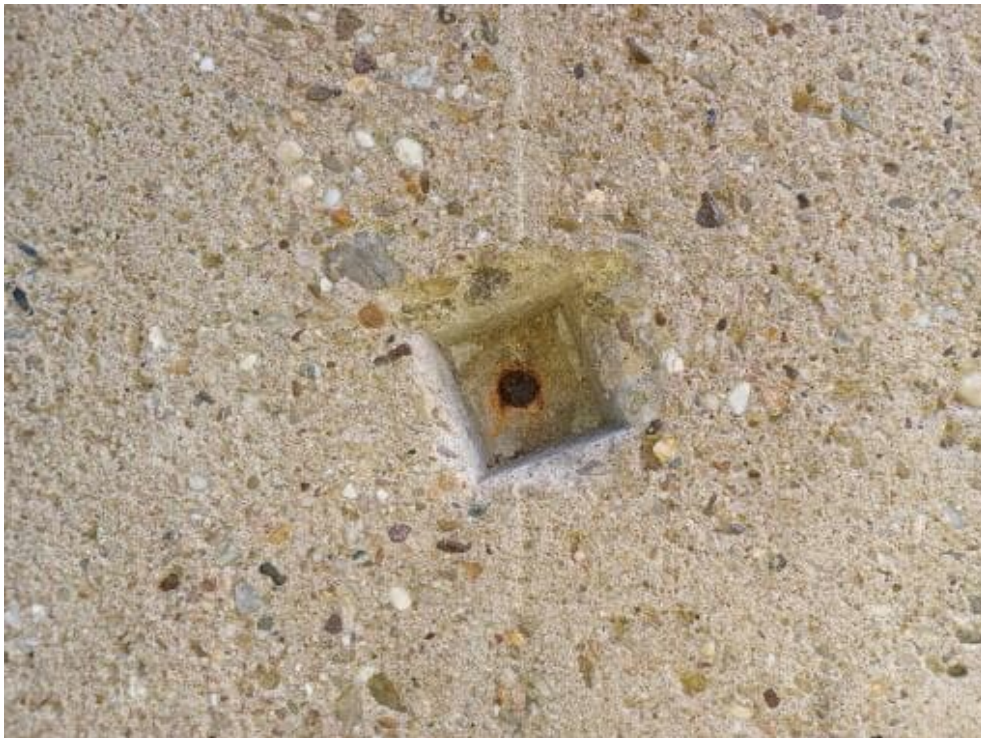
Bild 195: N75 Rechteckiger Ankerpunkt 4 x 4 cm, t = 3cm vorhanden Abdeckung aus Mörtel

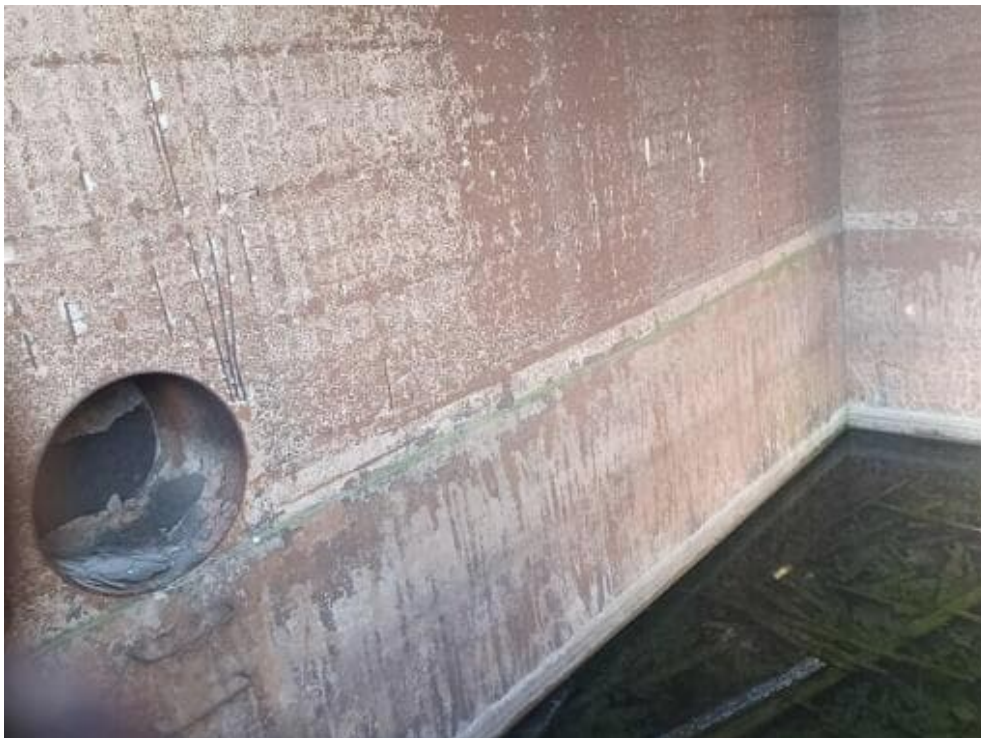
Bild 196: N76 Innenraum Ventilatorenkühler

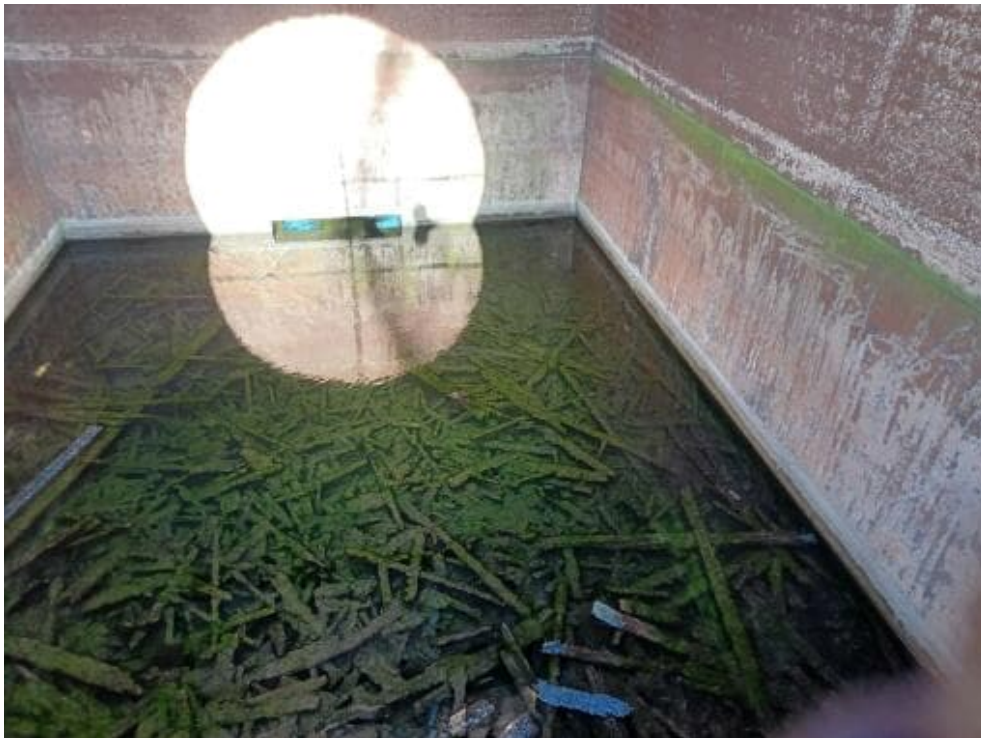
Bild 197: N76 Innenraum Ventilatorenkühler

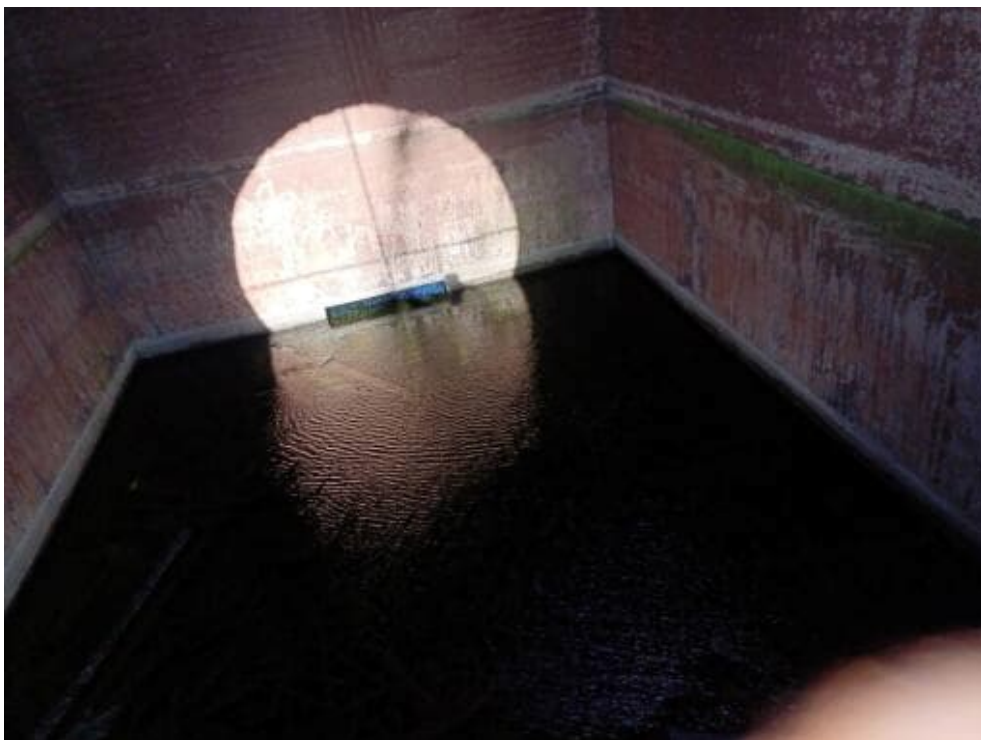
Bild 198: N76 Innenraum Ventilatorenkühler

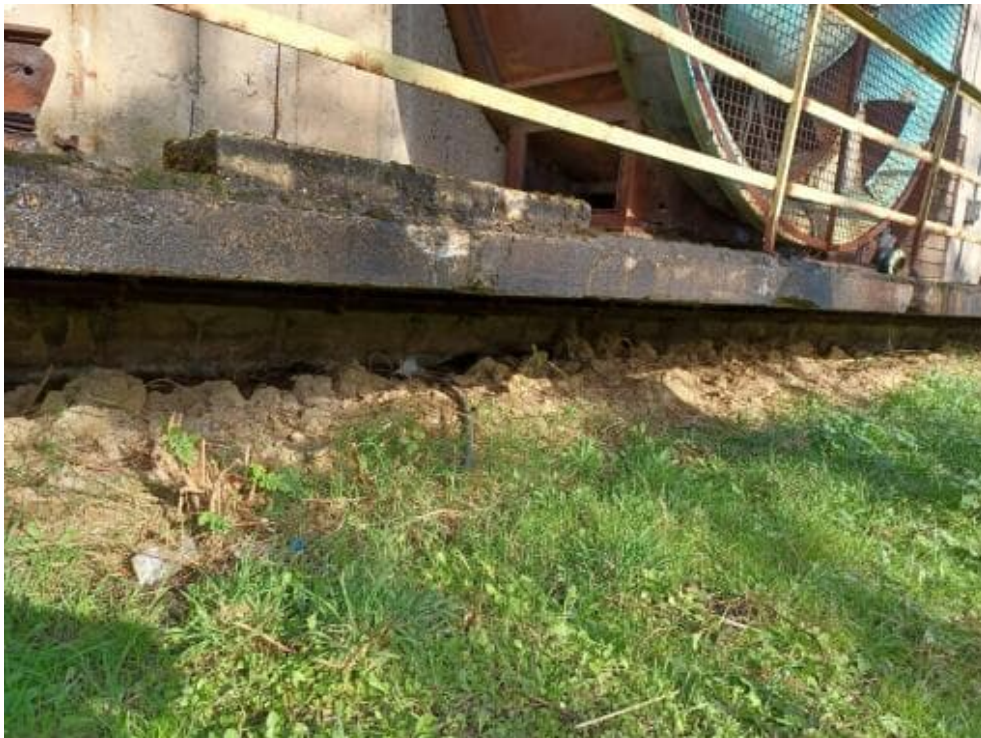
Bild 199: N77 Lichte Höhe unter Kragplatte: 60 - 70 cm

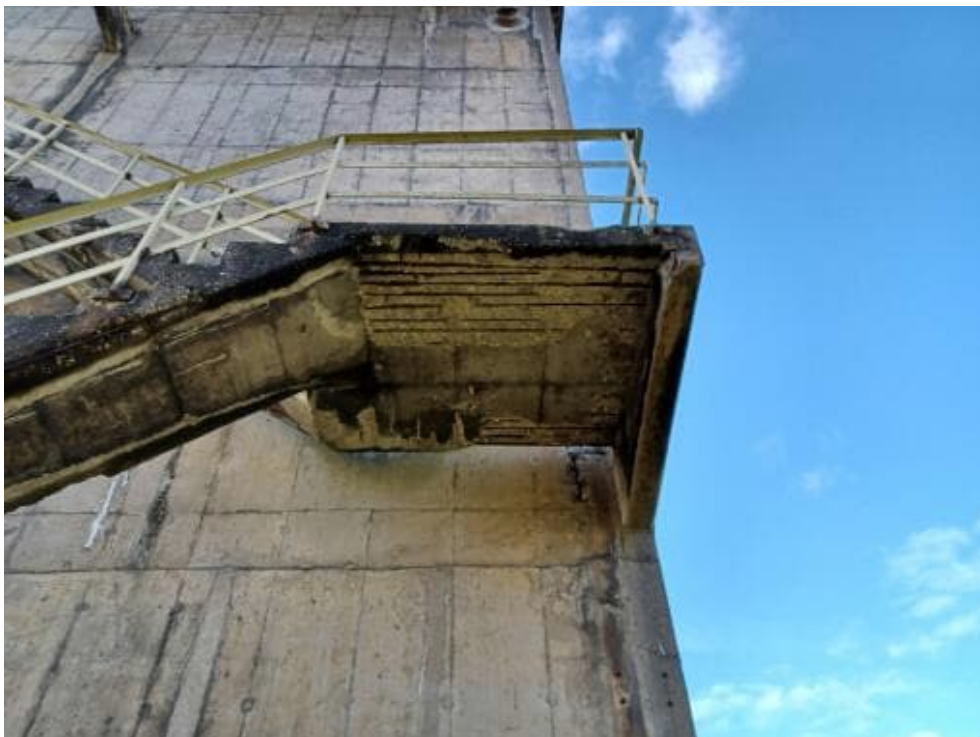
Bild 204: N79 Betonabplatzungen mit freiliegender Bewehrung und fortgeschrittenem Querschnittsverlust. Beobachtung ist mehrfach entlang Treppe feststellbar. Plattendicke: 10 cm Geländer abgänglich Ausbrüche vorhanden

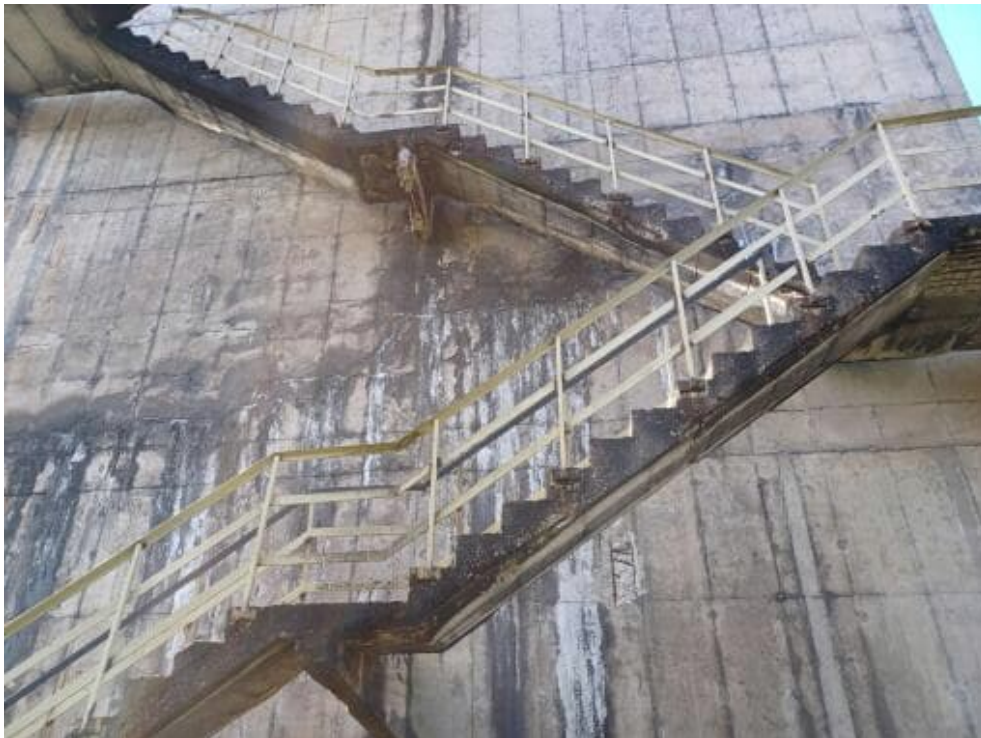
Bild 205: N79 Betonabplatzungen mit freiliegender Bewehrung und fortgeschrittenem Querschnittsverlust. Beobachtung ist mehrfach entlang Treppe feststellbar. Plattendicke: 10 cm Geländer abgänglich Ausbrüche vorhanden

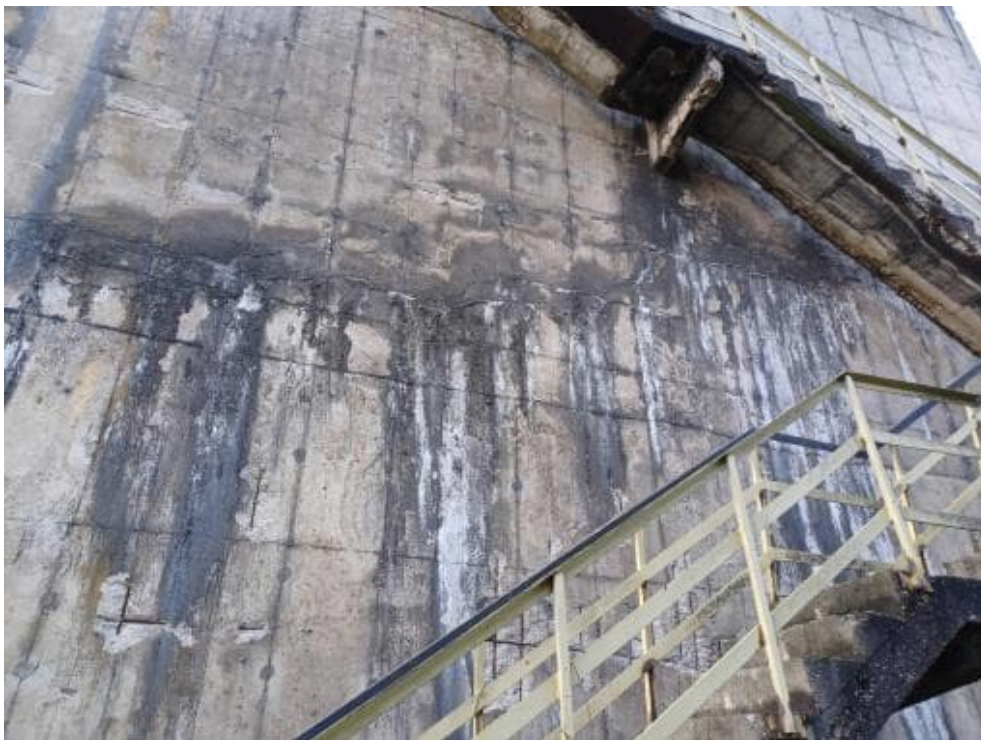
Bild 206: N80 Aussitterungen auf halber Bauteilhöhe vorhanden.

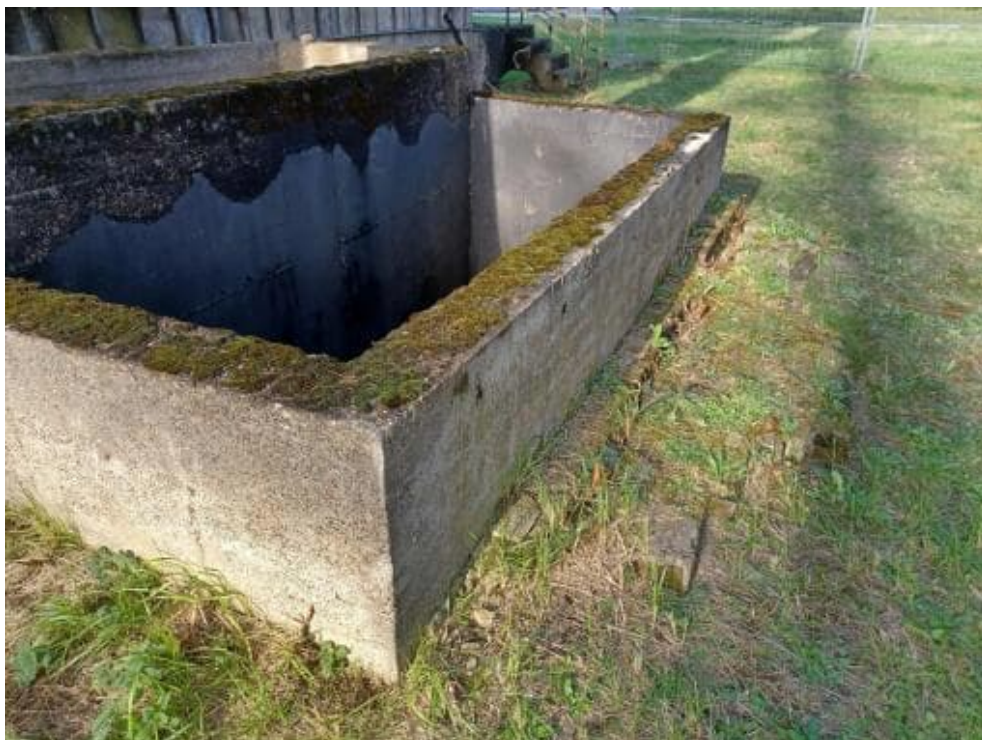
Bild 208: N81 Verblendmauerwerk nicht mehr vorhanden.

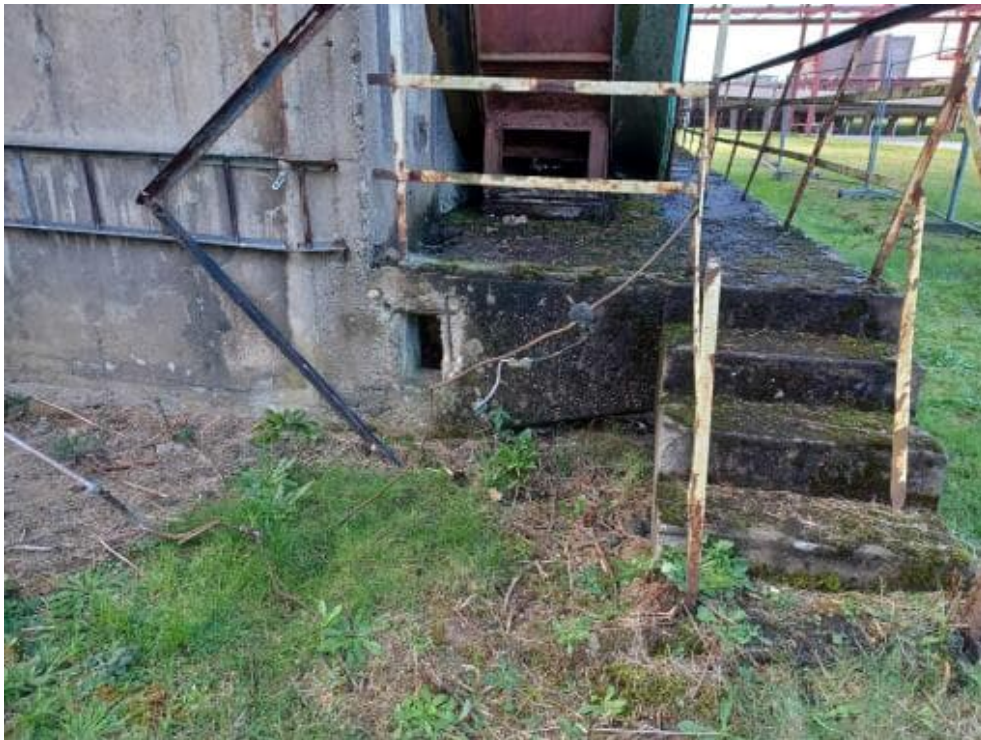
Bild 209: N82 Blitzableiter bei allen drei Ventilatorenkühlern nicht mehr funktionstüchtig

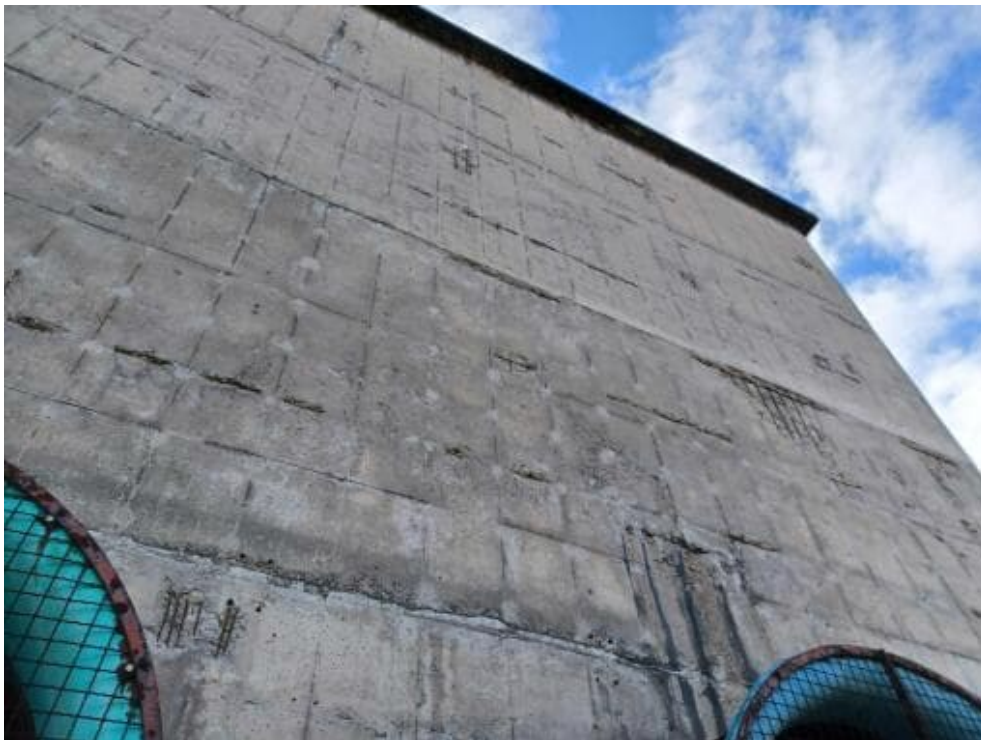
Bild 210: N83 Betonabplatzungen mit freiliegender Bewehrung und fortgeschrittenem Querschnittsverlust. Beobachtung ist auf ganzer Bauteilhöhe mehrfach feststellbar.

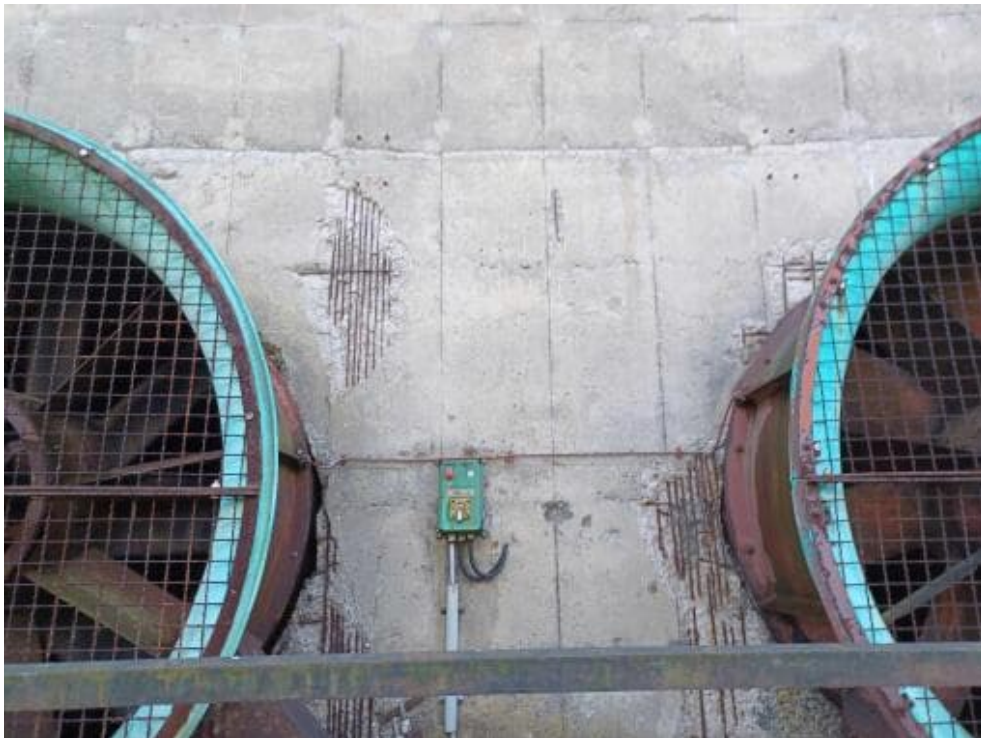
Bild 211: N83 Betonabplatzungen mit freiliegender Bewehrung und fortgeschrittenem Querschnittsverlust. Beobachtung ist auf ganzer Bauteilhöhe mehrfach feststellbar.

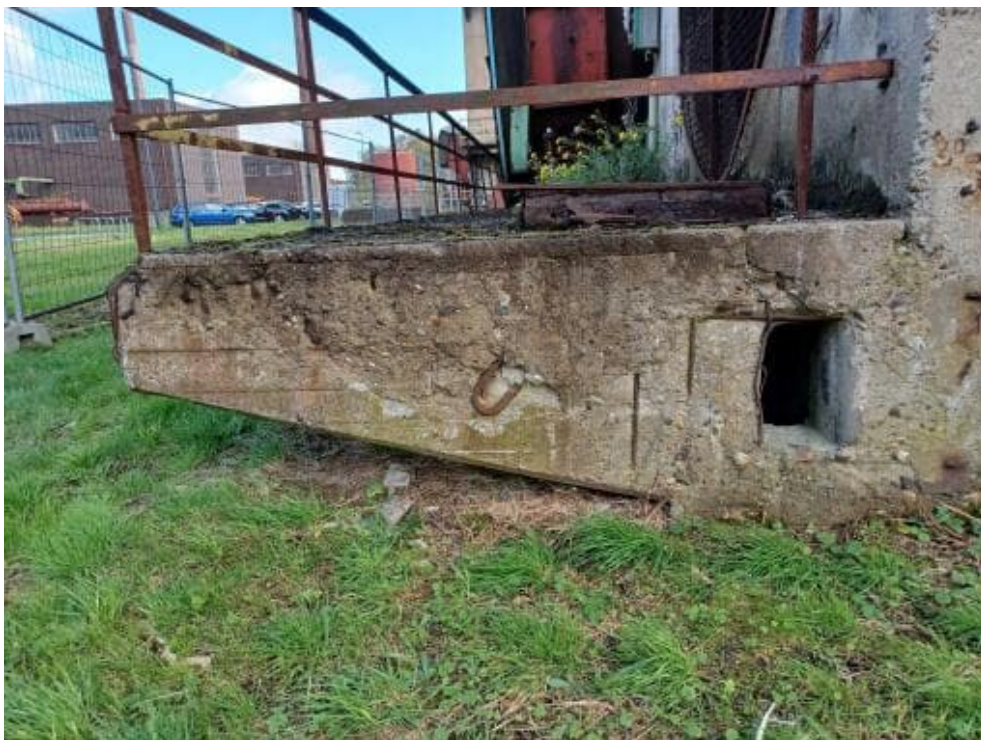
Bild 212: N84 Vouten unter Kragplatte Lichte Bauteilhöhe 50 - 60 cm

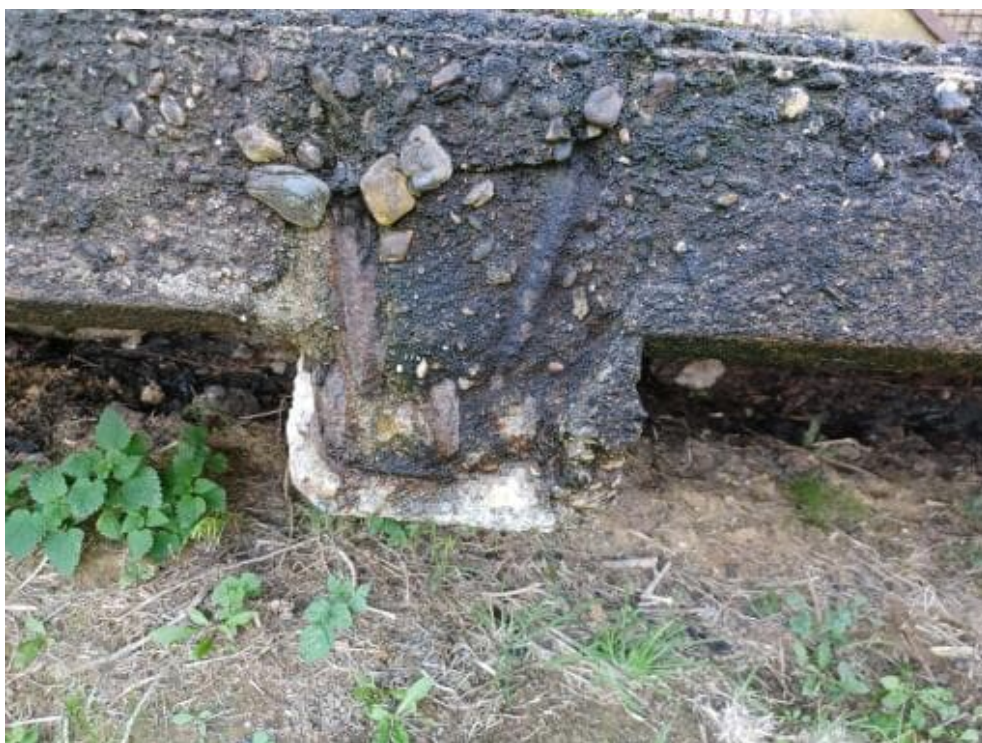
Bild 213: N84 Vouten unter Kragplatte Lichte Bauteilhöhe 50 - 60 cm

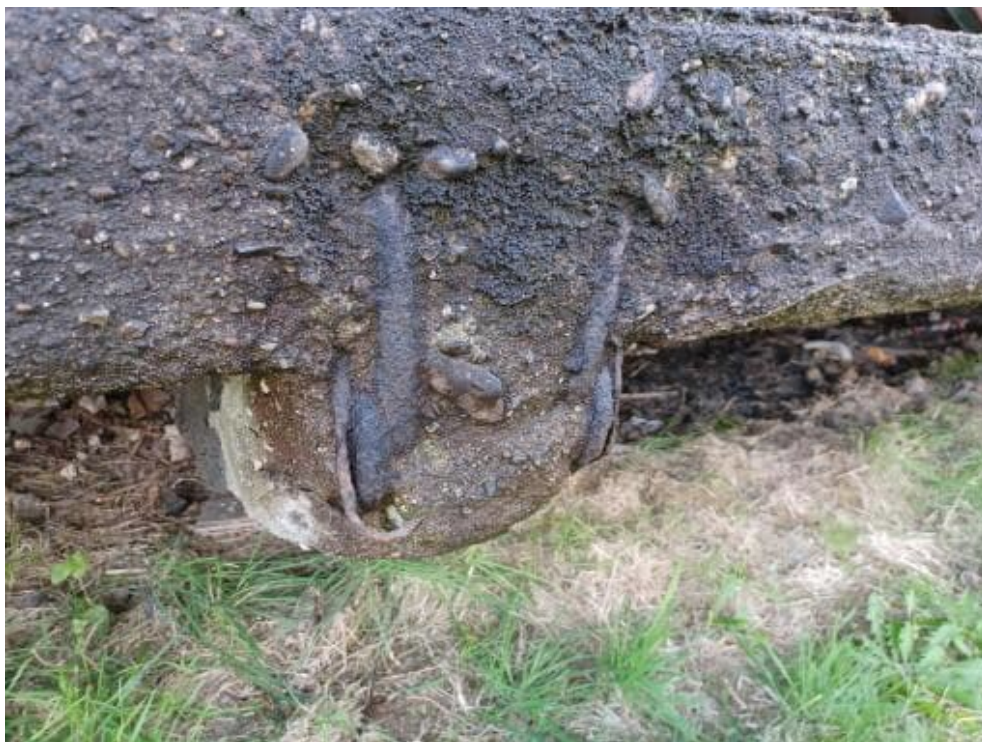
Bild 214: N84 Vouten unter Kragplatte Lichte Bauteilhöhe 50 - 60 cm

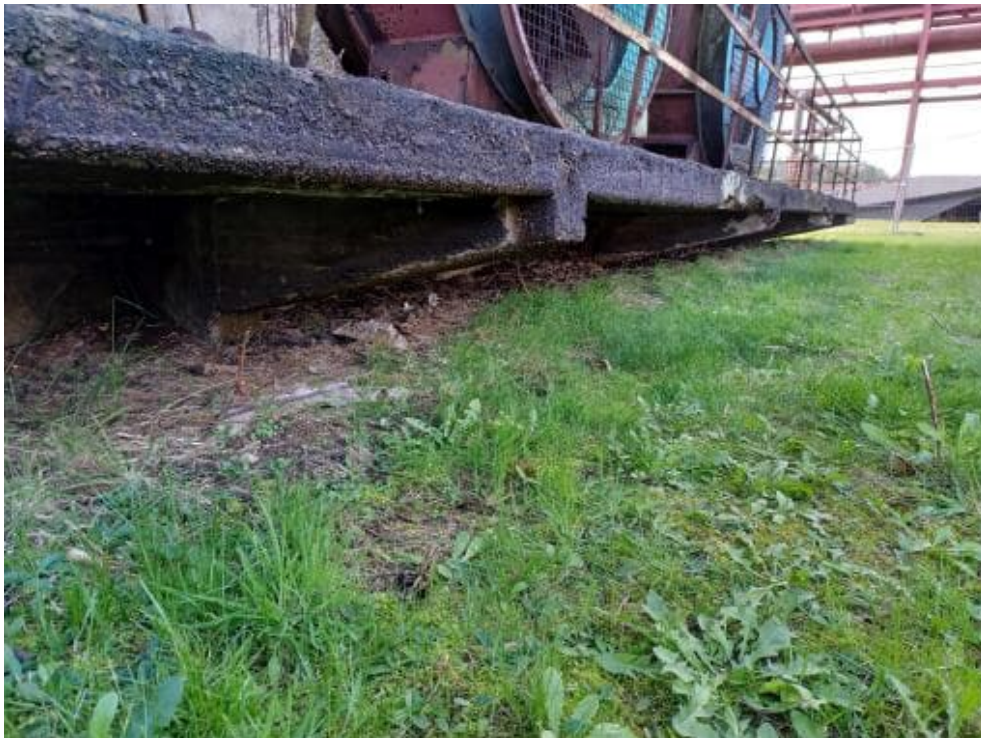
Bild 215: N84 Vouten unter Kragplatte Lichte Bauteilhöhe 50 - 60 cm

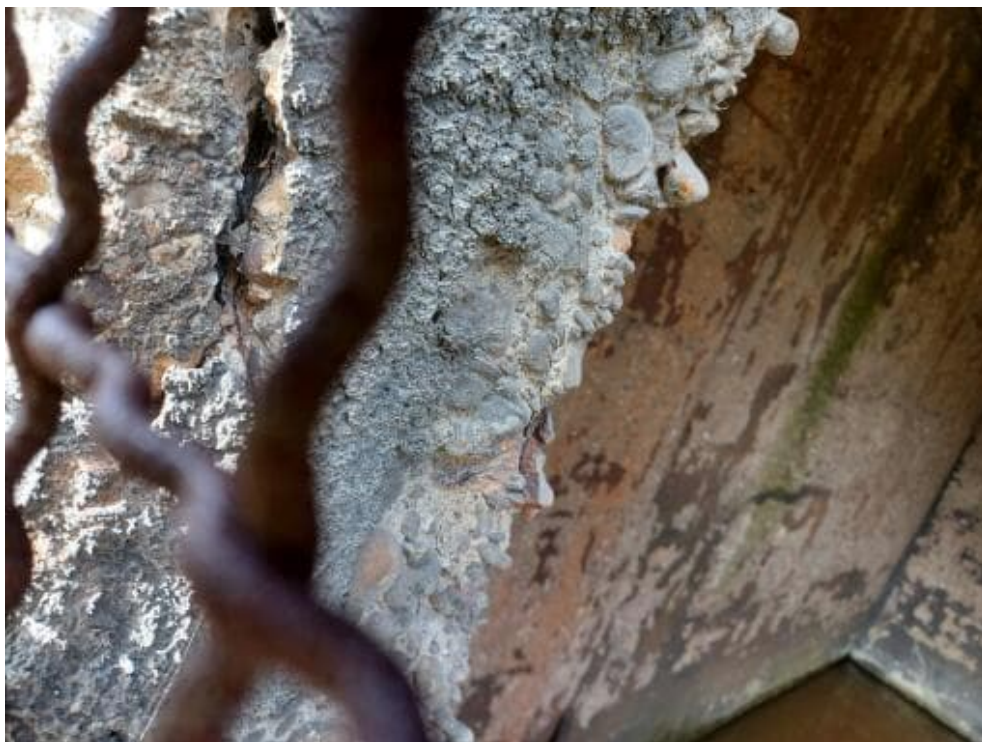
Bild 218: N86 Ventilatorrenkühler innen

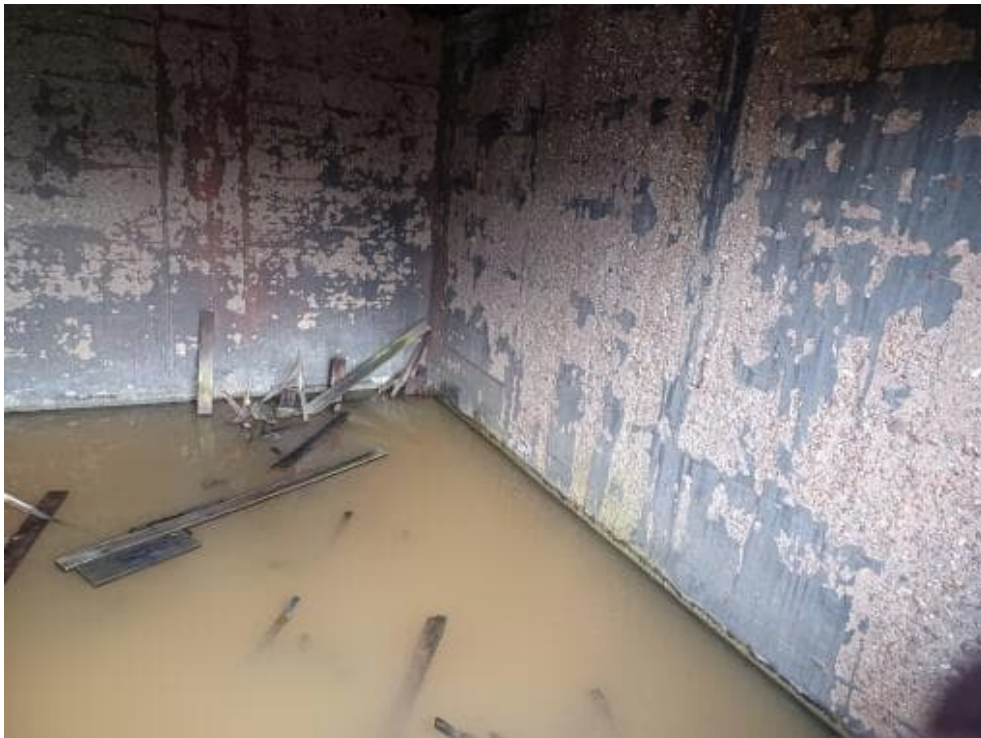
Bild 219: N86 Ventilatorrenkühler innen

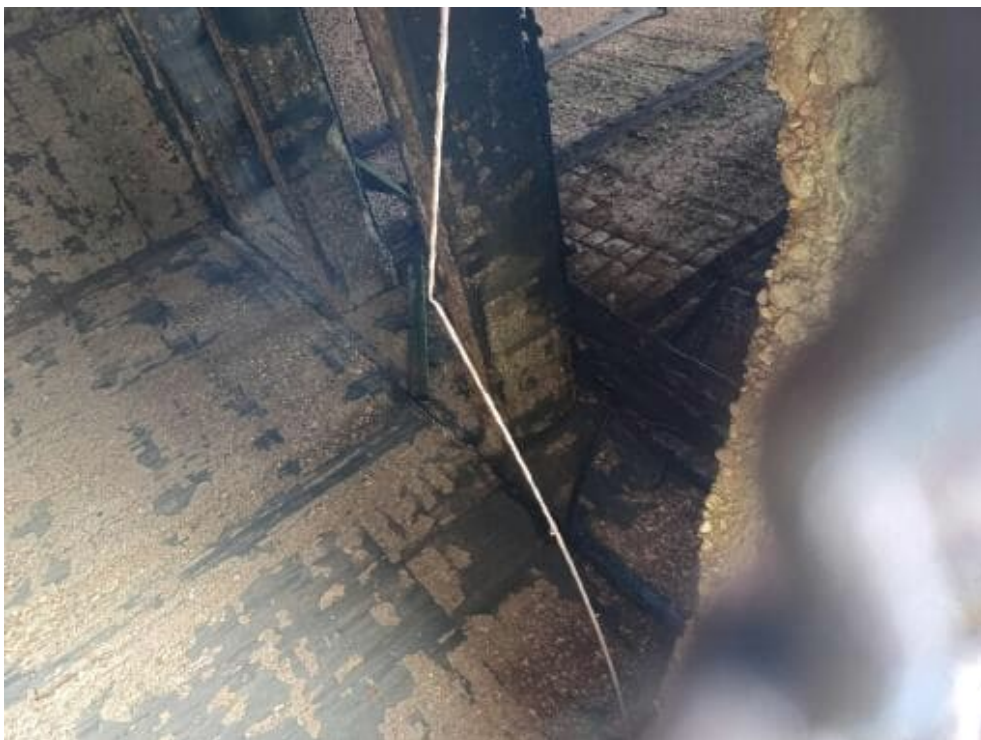
Bild 220: N86 Ventilatorrenkühler innen
