Projekt Nr.: 6933

Datum: 19.02.2025

Bauvorhaben: Neuentwicklung Viktoriabad im Viktoriakarree  
Franziskanerstr. 9, 53113 Bonn

Hier: **orientierende Betonuntersuchungen**

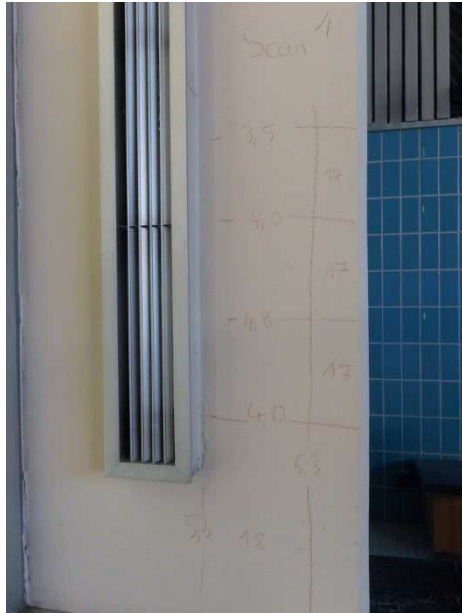
Bild 1  
Gesamtansicht des Bewehrungsscans 1.

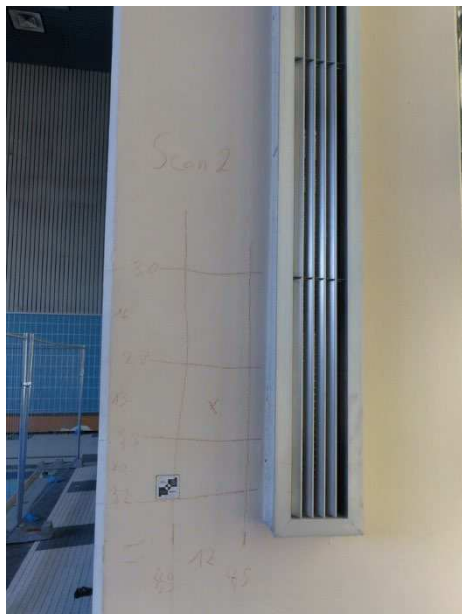
Bild 2  
Gesamtansicht des Bewehrungsscans 2.

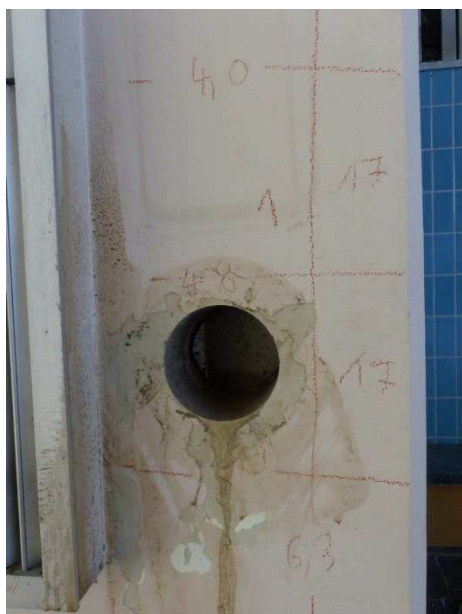
Bild 3  
Gesamtansicht des Bewehrungsscans 1.

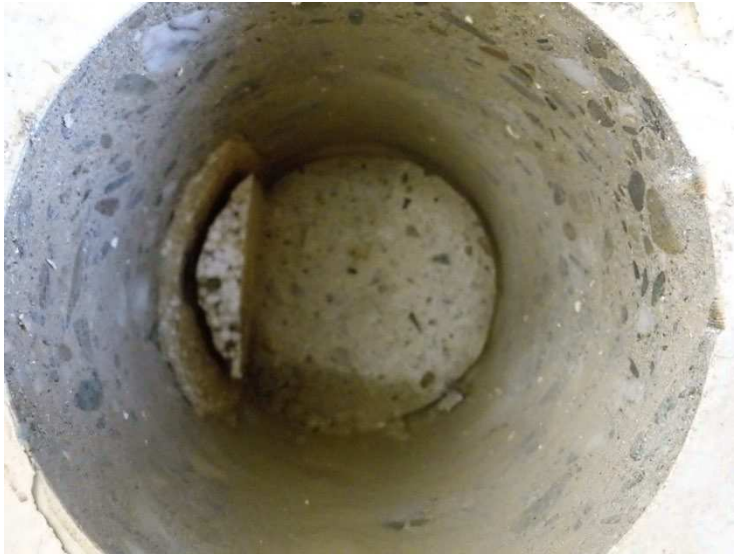
Bild 4  
Detailaufnahme der Bohrkern-Entnahmestelle 1.

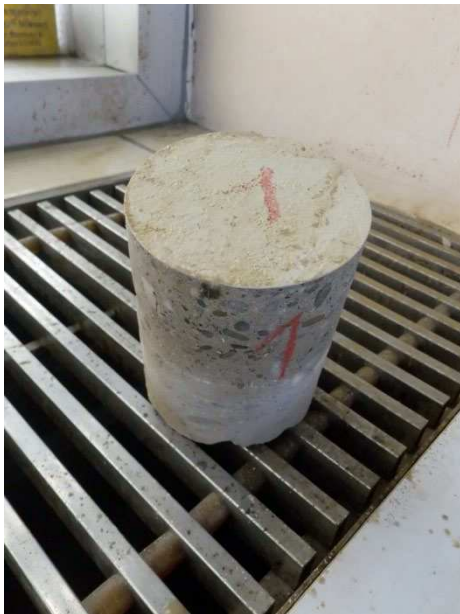
Bild 5  
Detailaufnahme des Bohrkerns der Bohrkern-Entnahmestelle 1.

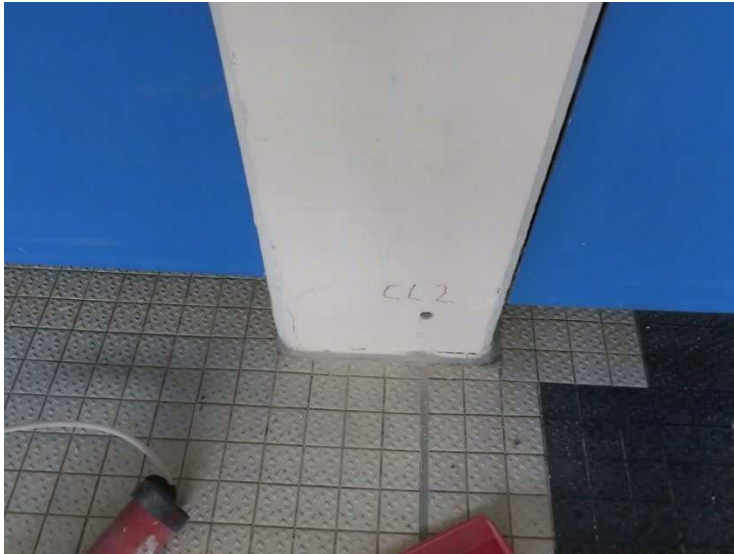
Bild 7  
Gesamtansicht Bohrmehl-Entnahmestelle CL2.

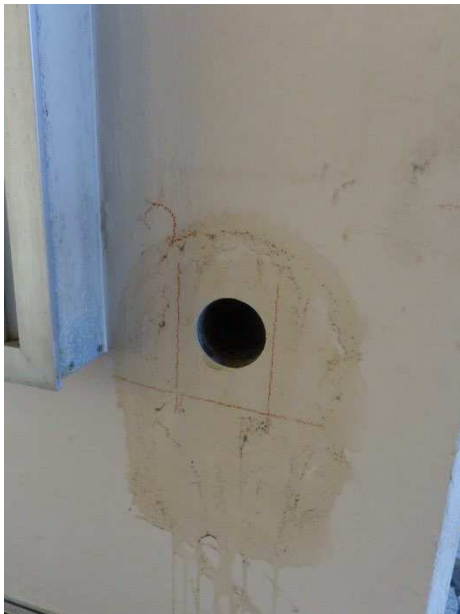
Bild 8  
Gesamtansicht der Bohrkern-Entnahmestelle 2.

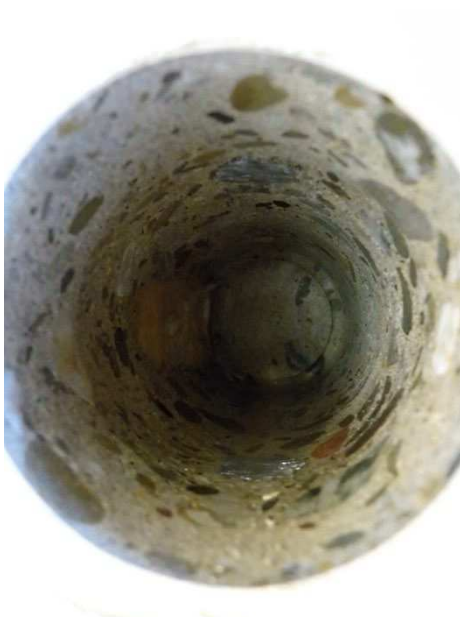
Bild 9  
Detailaufnahme der Bohrkern-Entnahmestelle 2.

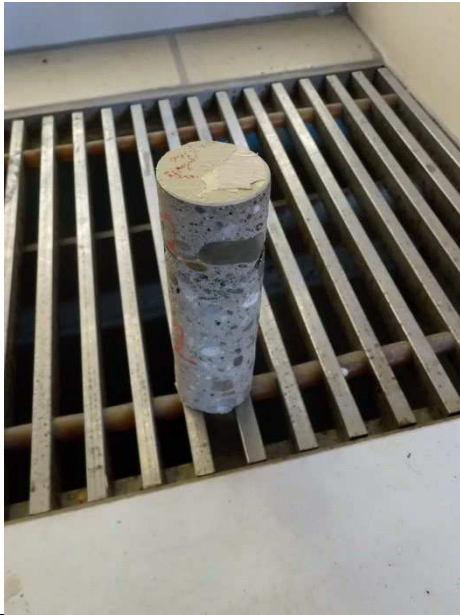
Bild 10  
Detailaufnahme des Bohrkerns der Bohrkern-  
Entnahmestelle 2.

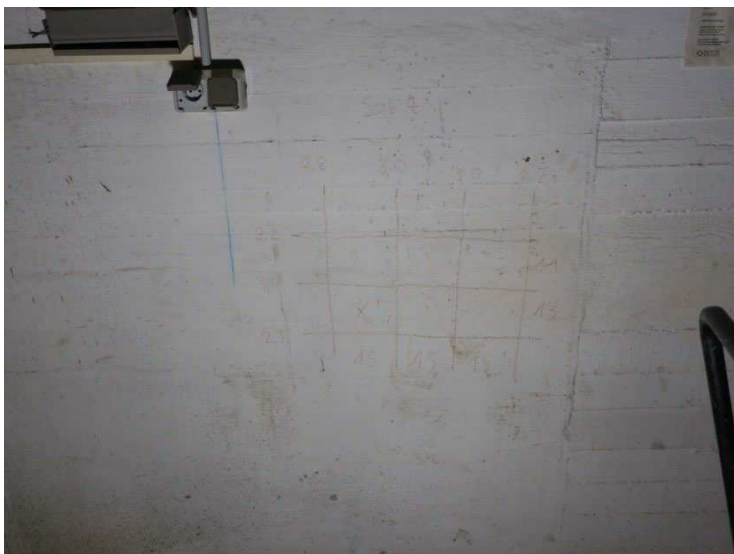
Bild 12  
Gesamtansicht des Bewehrungsscans 4.

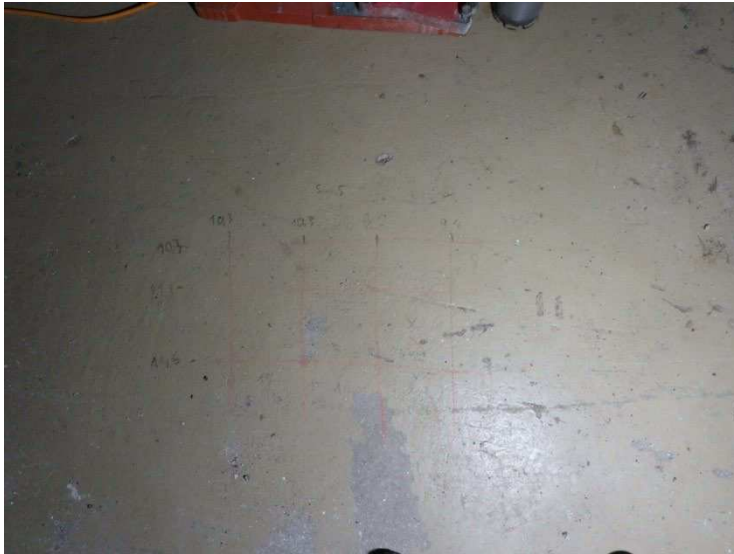
Bild 13  
Gesamtansicht des Bewehrungsscans 5.

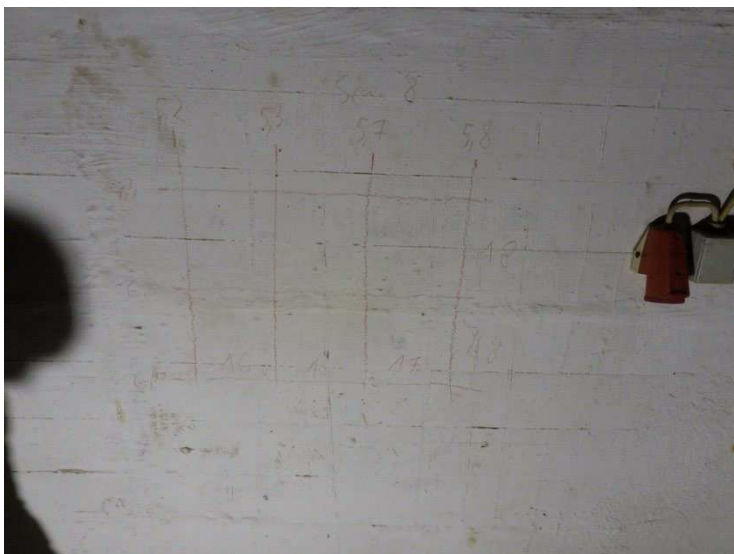
Bild 15  
Gesamtansicht des Bewehrungsscans 8.

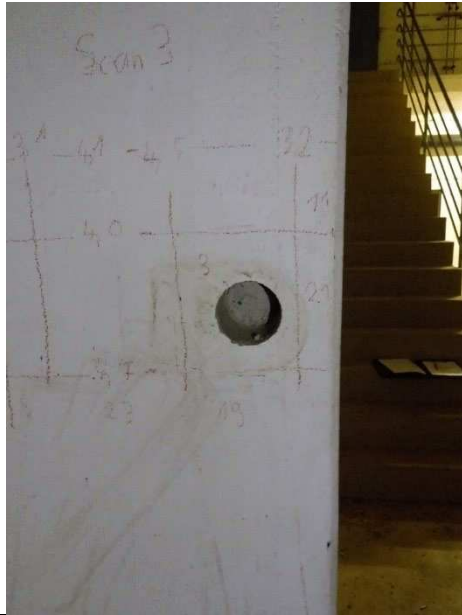
Bild 16  
Gesamtansicht der Bohrkern-Entnahmestelle 3.

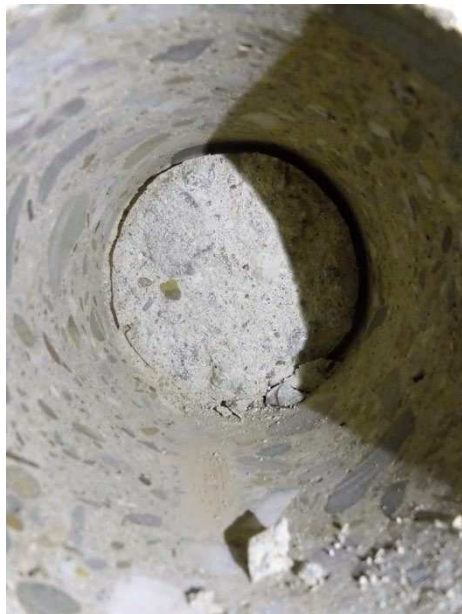
Bild 17  
Detailaufnahme der Bohrkern-Entnahmestelle 3.

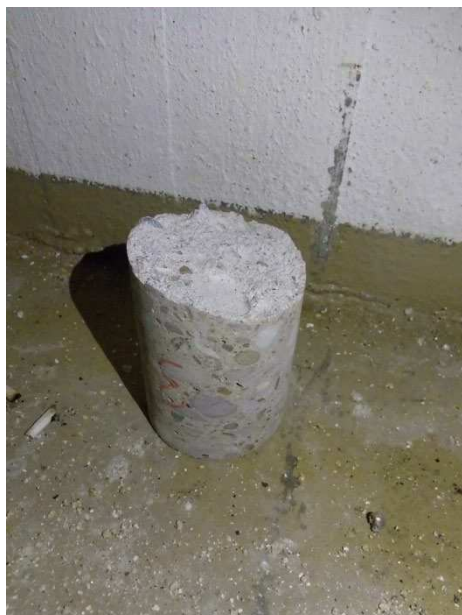
Bild 18  
Detailaufnahme des Bohrkerns der Bohrkern-Entnahmestelle 3.

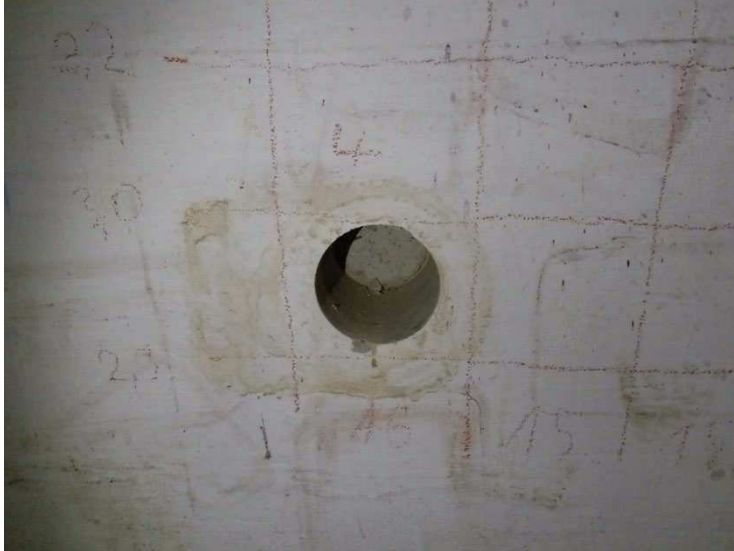
Bild 19  
Gesamtansicht der Bohrkern-Entnahmestelle 4.

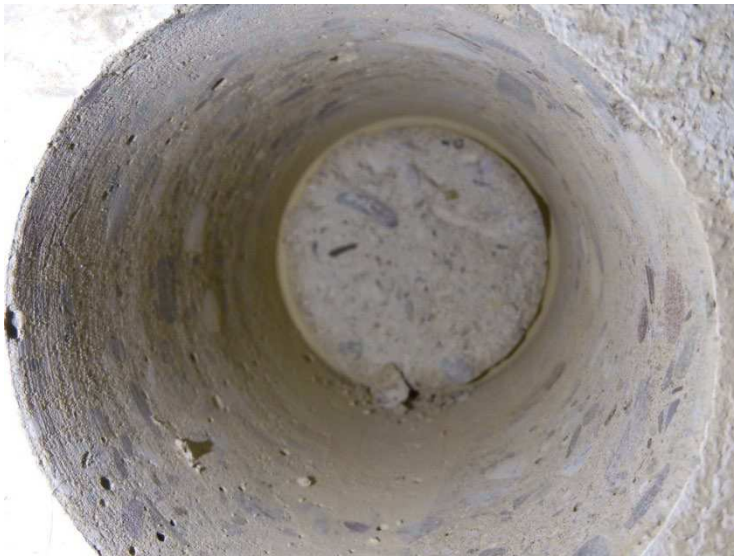
Bild 20  
Detailaufnahme der Bohrkern-Entnahmestelle 4.

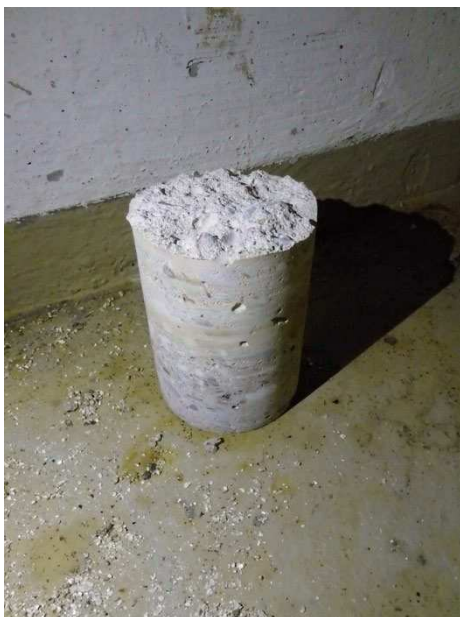
Bild 21  
Detailaufnahme des Bohrkerns der Bohrkern-Entnahmestelle 4.

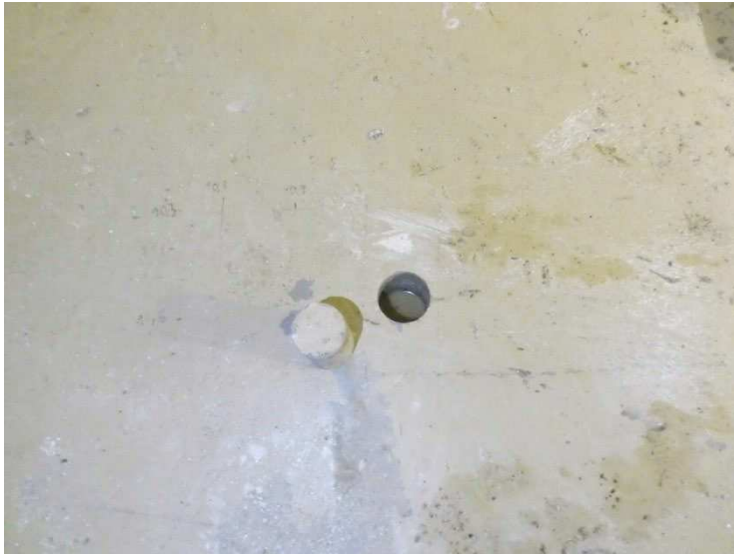
Bild 22  
Gesamtansicht der Bohrkern-Entnahmestelle 5.

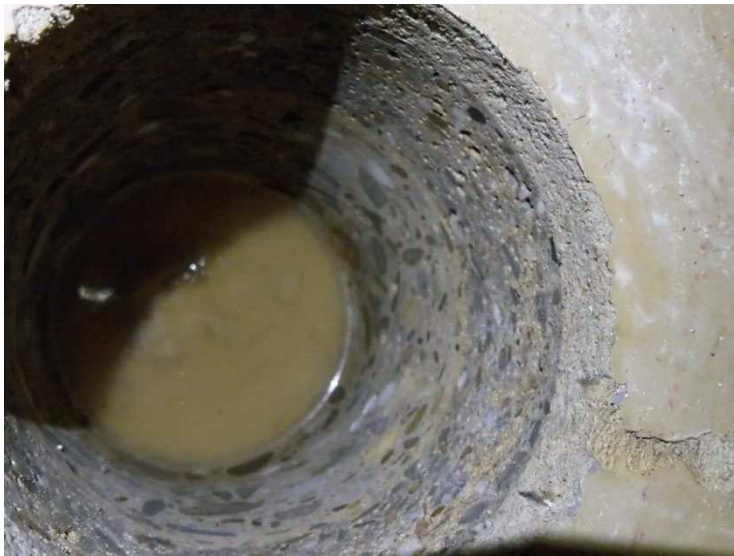
Bild 23  
Detailaufnahme der Bohrkern-Entnahmestelle 5.

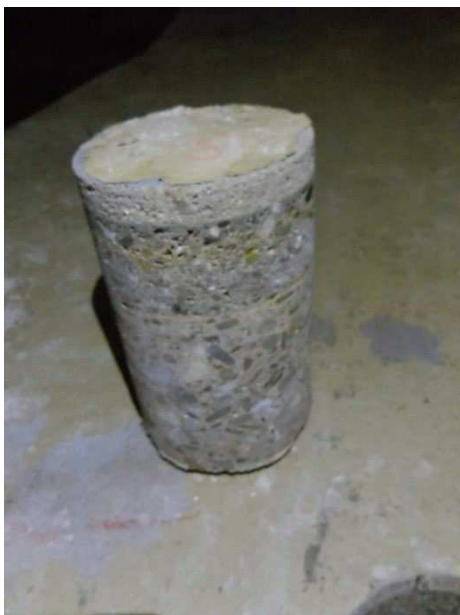
Bild 24  
Detailaufnahme des Bohrkerns der Bohrkern-Entnahmestelle 5.

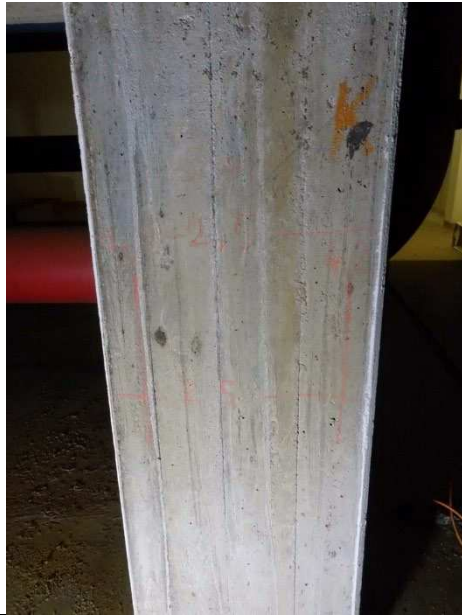
Bild 25  
Gesamtansicht des Bewehrungsscans 9.

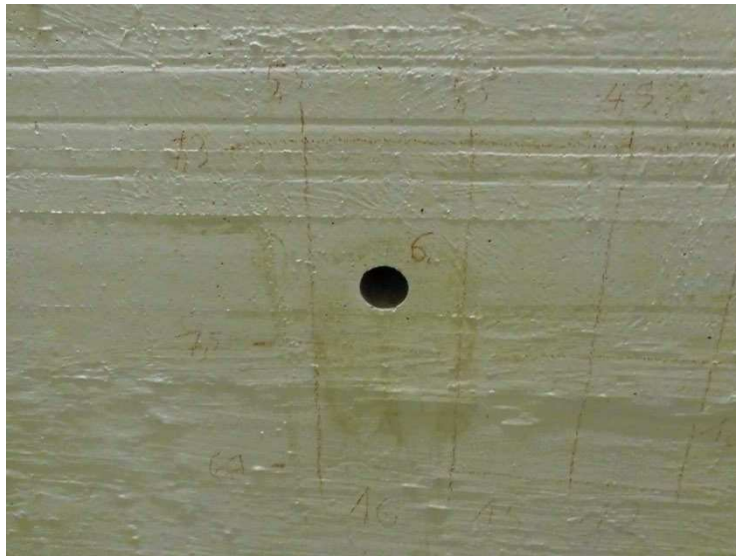
Bild 26  
Gesamtansicht der Bohrkern-Entnahmestelle 6.

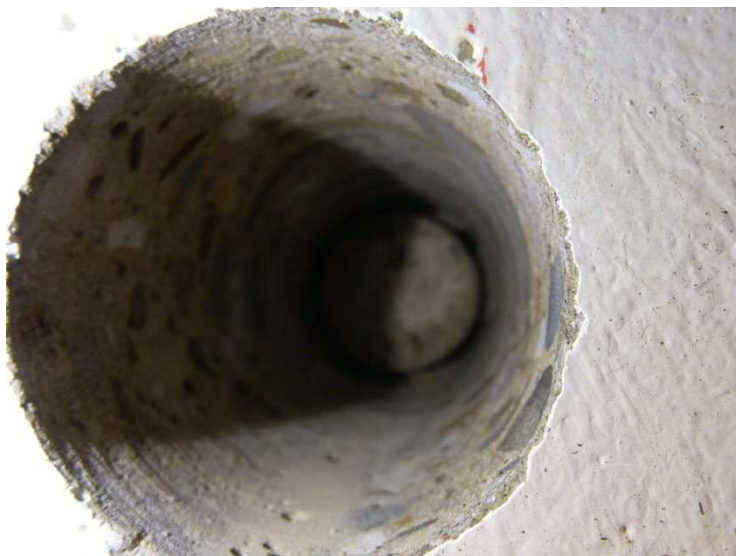
Bild 27  
Detailaufnahme der Bohrkern-Entnahmestelle 6.

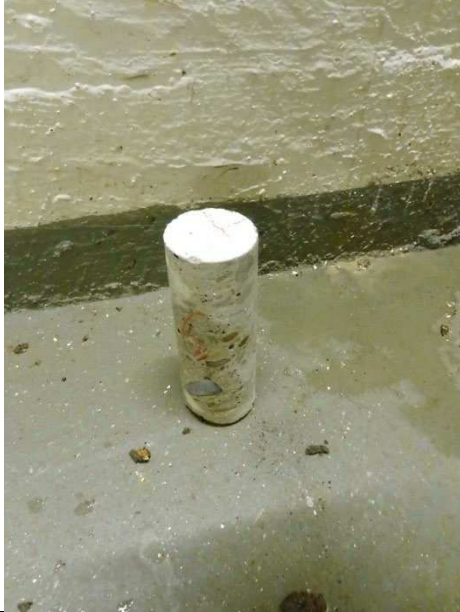
Bild 28  
Detailaufnahme des Bohrkerns der Bohrkern-  
Entnahmestelle 6.

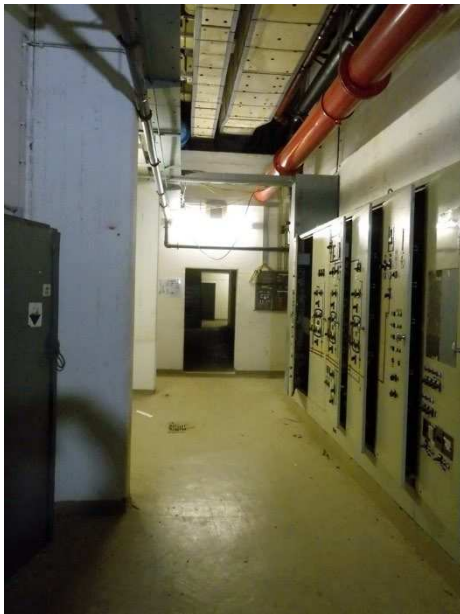
Bild 75  
Gesamtansicht des Schwimmerbeckenbereiches  
zum Zeitpunkt des Ortstermins

Bild 76  
Siehe Bild 75.

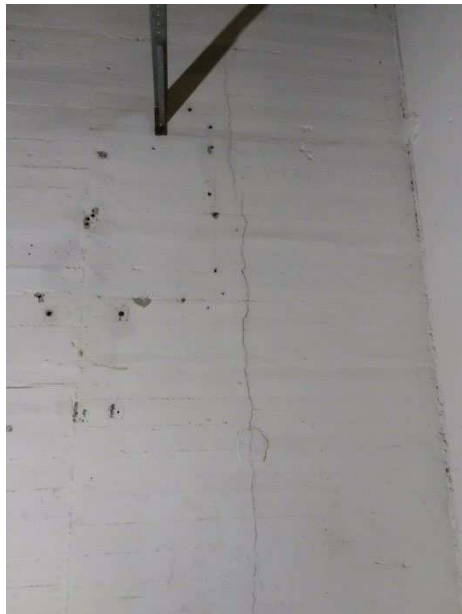
Bild 78  
Exemplarisch. In den Stahlbeton-Wandscheiben, welche das Schwimmerbecken umgeben, können stellenweise Rissstrecken festgestellt werden.

Bild 79  
Siehe Bild 78.

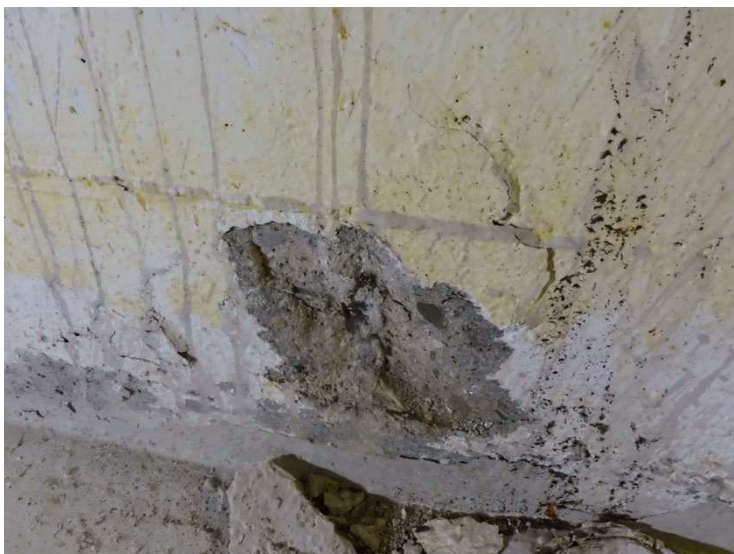
Bild 81  
Exemplarisch. Stellenweise können im Sockelbereich der Außenwandscheiben Abplatzungen am Anstrich des Betons festgestellt werden. Dies lässt auf aufsteigende Feuchtigkeit im Sohl-Wand-Anschlussbereich schließen.

Bild 83  
Siehe Bild 81.

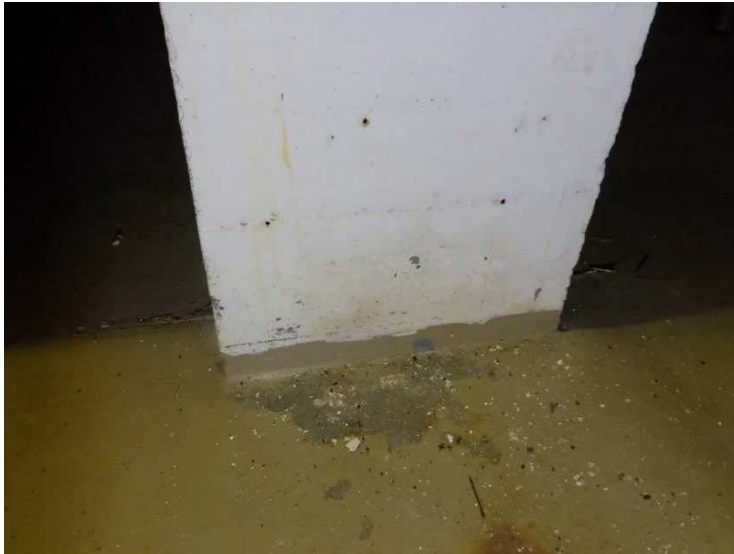
Bild 84  
Exemplarisch. Vereinzelt können Abplatzungen im Beton der Wandscheiben festgestellt werden. Unterhalb des abgelösten Betons sind korrodierte Bewehrungsseisen vorhanden.

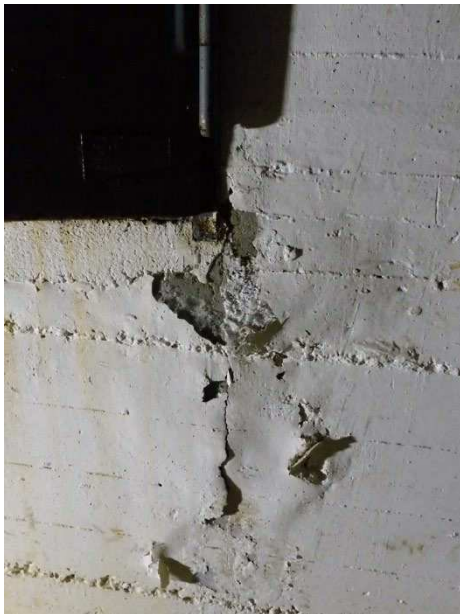
Bild 88  
An der Wandscheibe gegenüber des Filterkessels können weißliche Ausblühungen auf der Betonoberfläche festgestellt werden. In diesem Bereich hat sich der Anstrich vom Untergrund abgelöst.

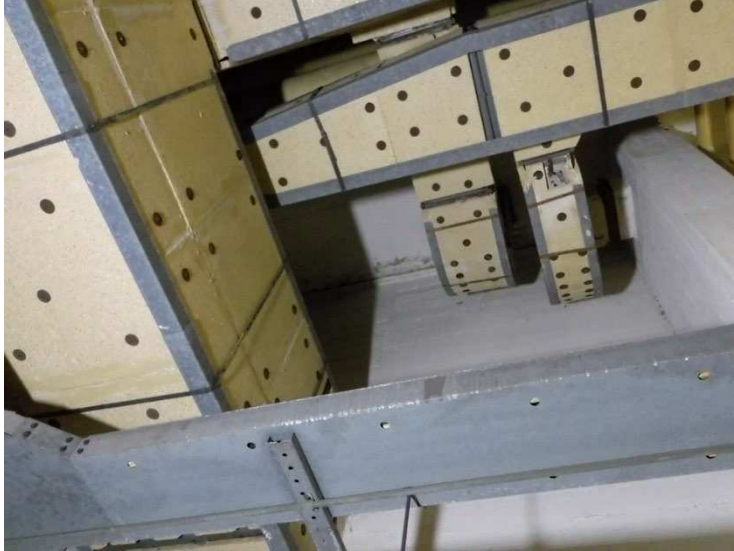
Bild 90  
Im Bereich der Wandscheibe zwischen Schwimmerbecken und Nichtschwimmerbecken können an der Unterseite des Beckenumgangs Durchfeuchtungerscheinungen festgestellt werden.

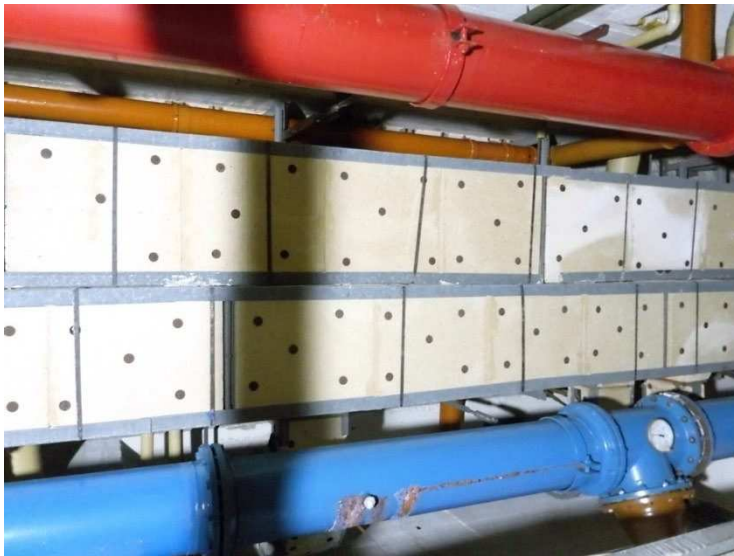
Bild 91  
Siehe Bild 90.

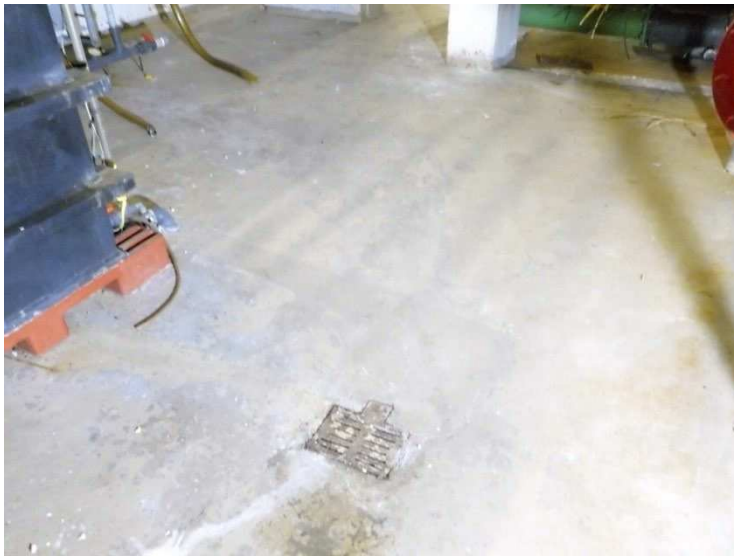
Bild 97

Auf dem Stahlbetonboden ist ein zweilagiger Estrich mit Anstrich vorhanden. In Großteilen ist dieser Anstrich jedoch abgewittert. In Teilbereichen ist der Zementstein der oberen Estrichlage stark angegriffen.

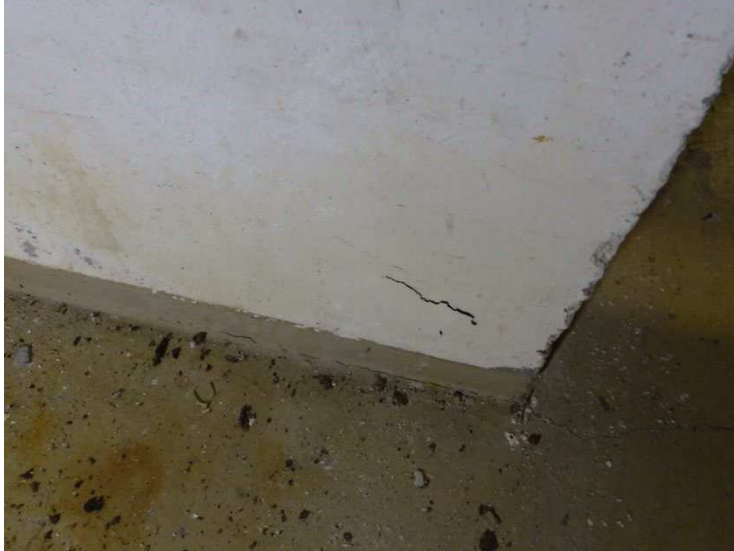
Bild 101  
Exemplarisch. Im Sockelbereich der Stützen können vermehrt Abplatzungen sowie Durchfeuchtungserscheinungen festgestellt werden.

Bild 102  
Siehe Bild 101.

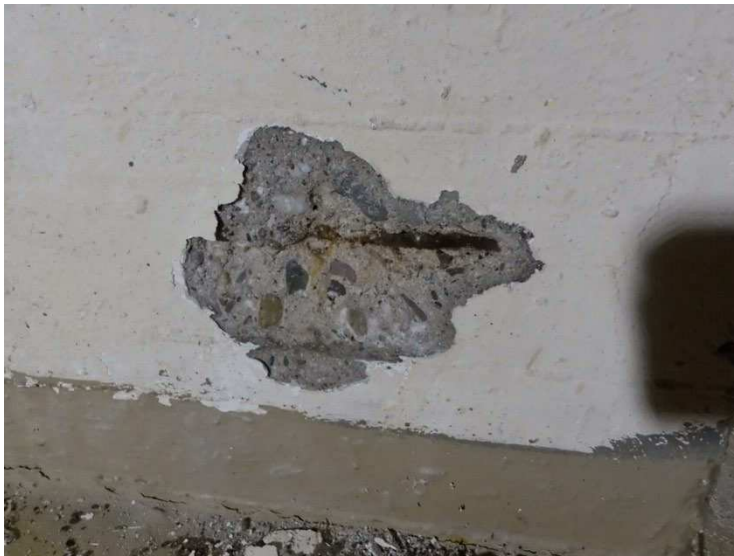
Bild 103  
Oberflächliche Abplatzungen an einer kurzen Wandscheibe.

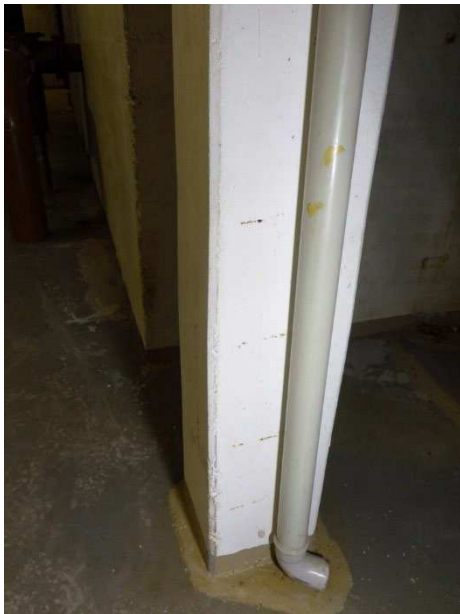
Bild 106  
Exemplarisch. Vereinzelt können Fehlstellen im Beton, wie Kiesnester und Schüttlinien festgestellt werden.

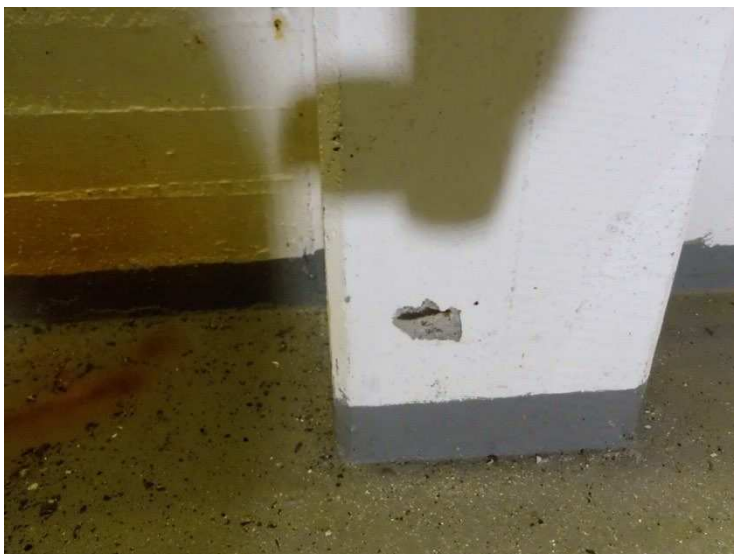
Bild 107  
Vereinzelt zeichnen sich die Bügel der Stützenbewehrung in der Oberfläche ab. Offensichtlich liegen diese zum Teil oberflächennah.

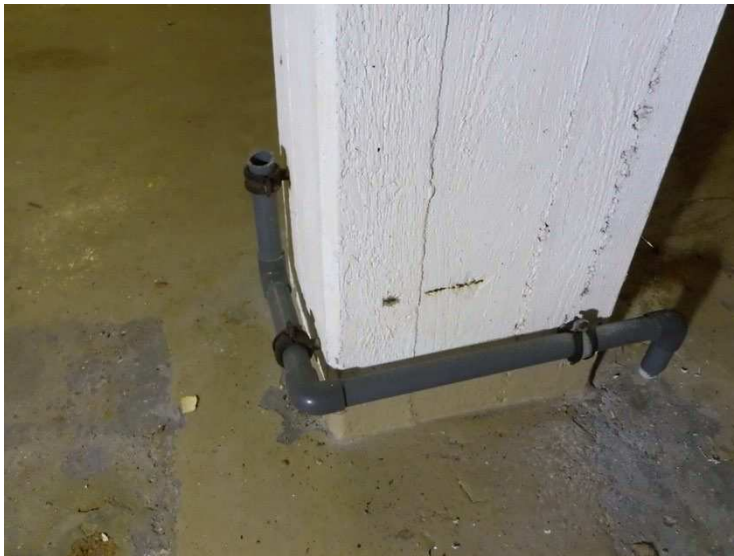
Bild 109  
Weiße Ausblühungen auf der  
Betonoberfläche.

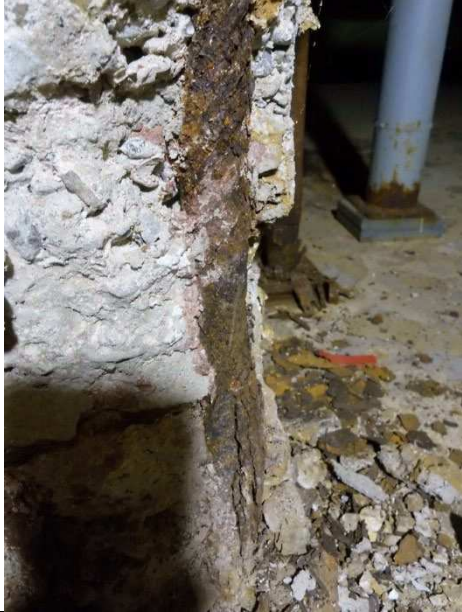
Bild 114

Nach dem Entfernen des hohl liegenden Betons kann festgestellt werden, dass die Bügelbewehrung zum Teil vollständig korrodiert ist und es zu einem vollständigen Querschnittsverlust gekommen ist. Die vertikal verlaufenden Eisen sind ebenfalls stark angegriffen.

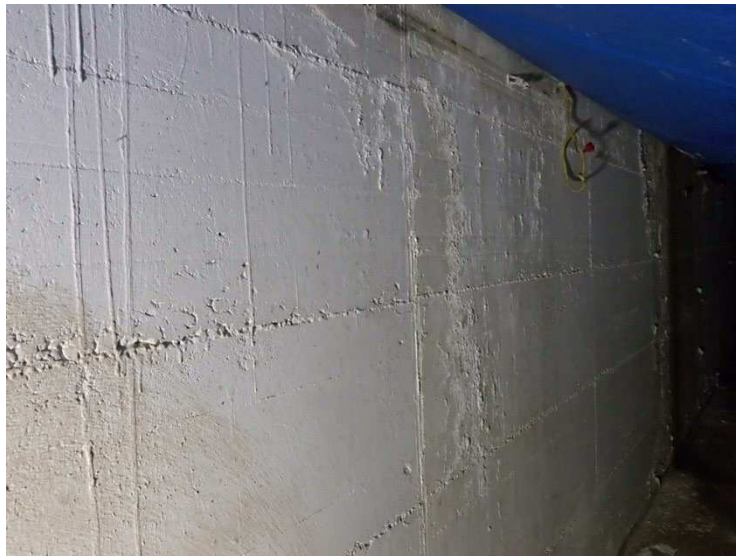
Bild 120  
Im Bereich einer Betonierfuge können verstärkt Ausblühungen sowie Durchfeuchtungsercheinungen an der Betonaußenwand festgestellt werden.

Bild 121  
Siehe Bild 120.

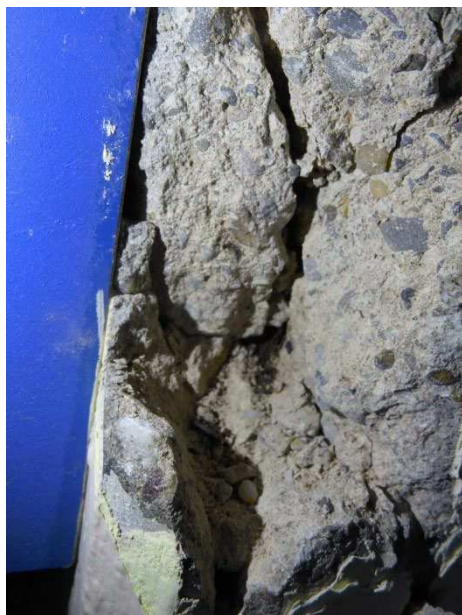
Bild 140  
Im Sockelbereich der Stütze auf Höhe der Startblöcke, kann eine größere hohlliegende Betonfläche festgestellt werden.

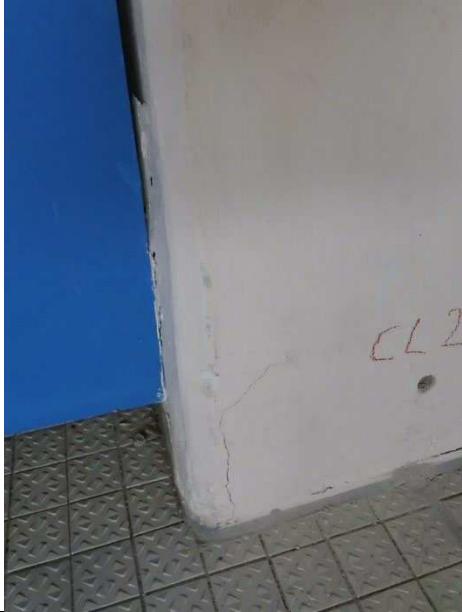
Bild 142  
Weitere Abplatzungen im Sockelbereich einer Stütze.

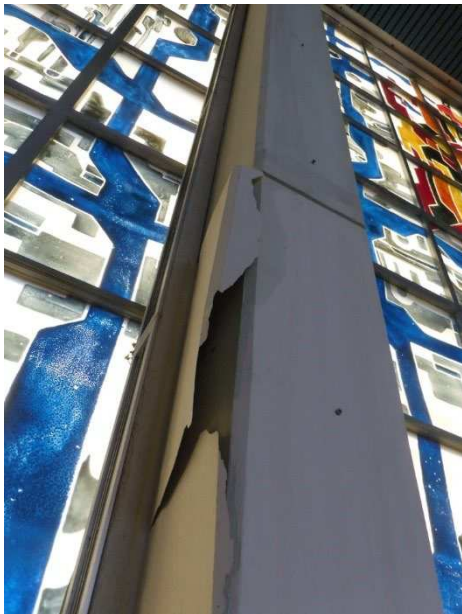
Bild 143  
Der Anstrich löst sich in Teilbereichen großflächig vom Beton ab.

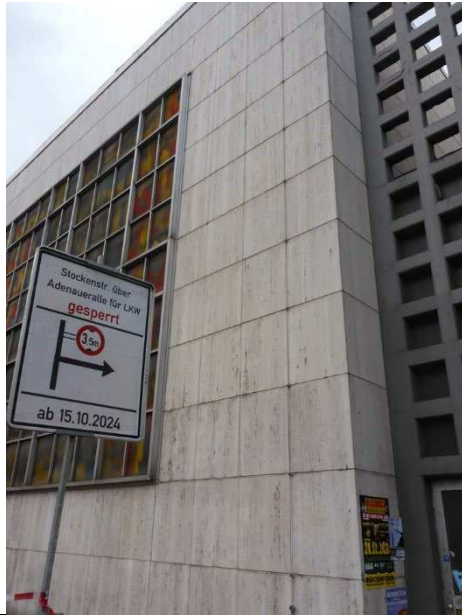
Bild 145  
Gesamtansicht der Außenfassade.

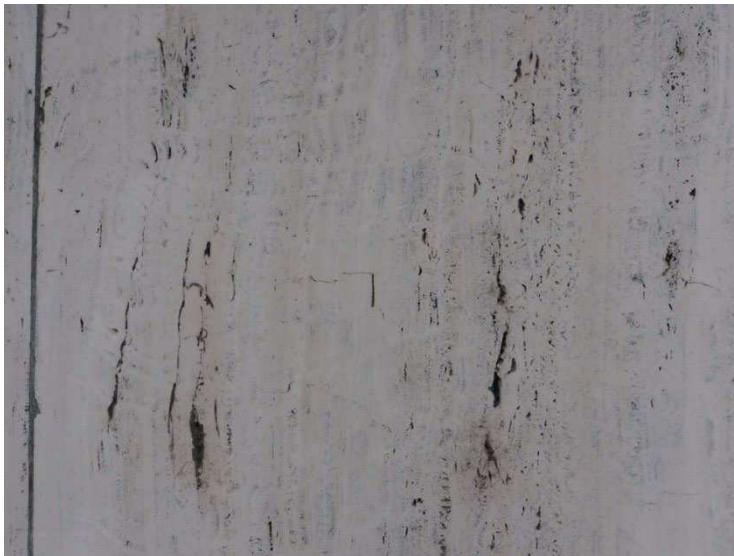
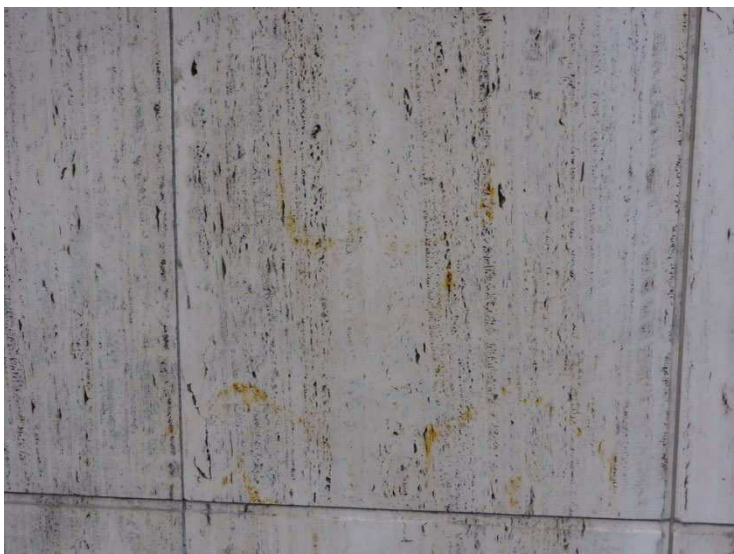
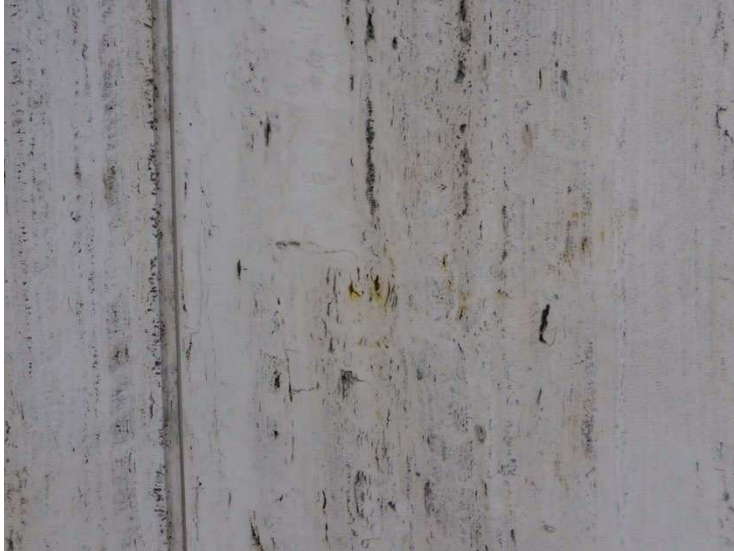
Bild 147  
Auf der gesamten Fassadenfläche zeichnen sich feine Rissstrecken in der Oberfläche ab. Vereinzelt können bräunliche Verfärbungen infolge Korrosion festgestellt werden.

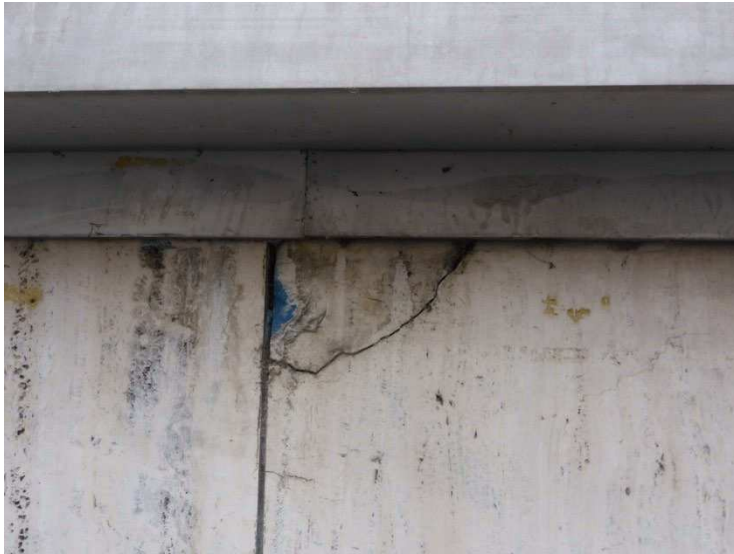
Bild 154  
Ausgebrochene Plattenecke unterhalb eines  
Fensterelementes.

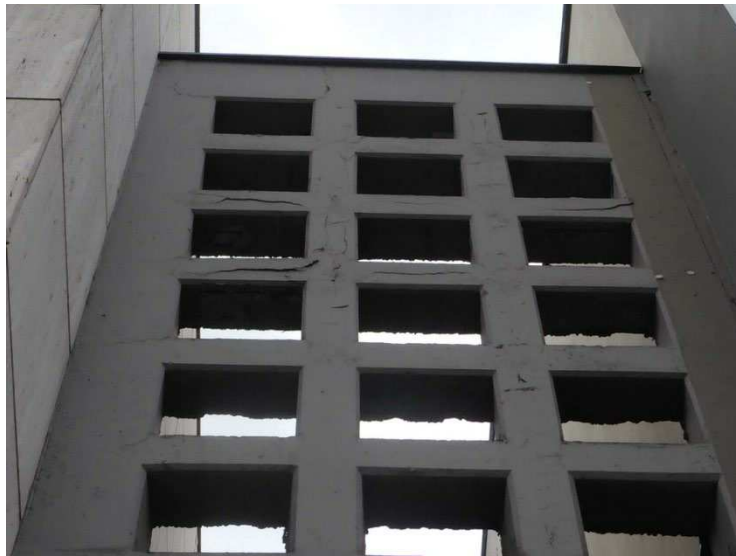
Bild 158  
Detailaufnahme der festgestellten Abplatzungen.

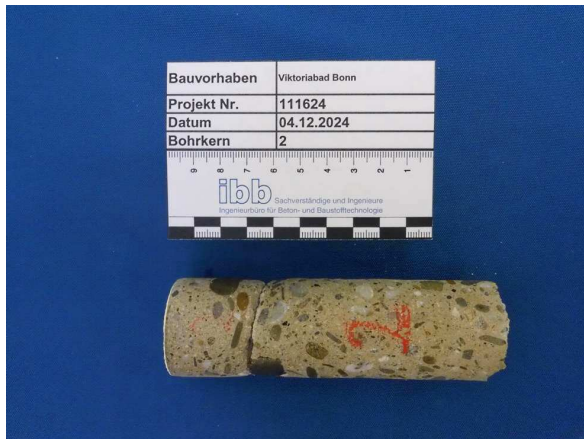
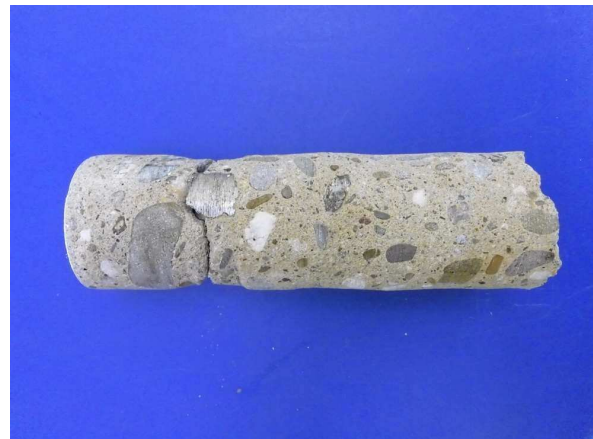
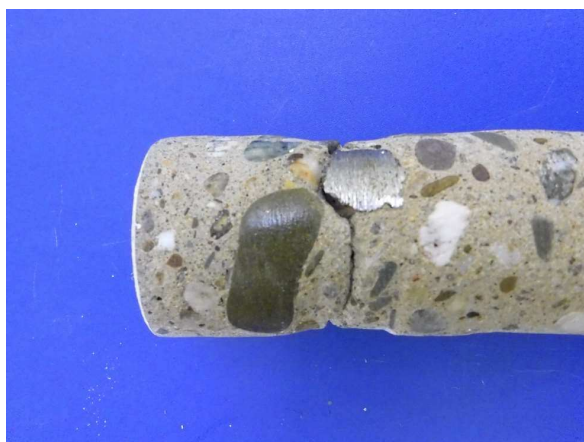
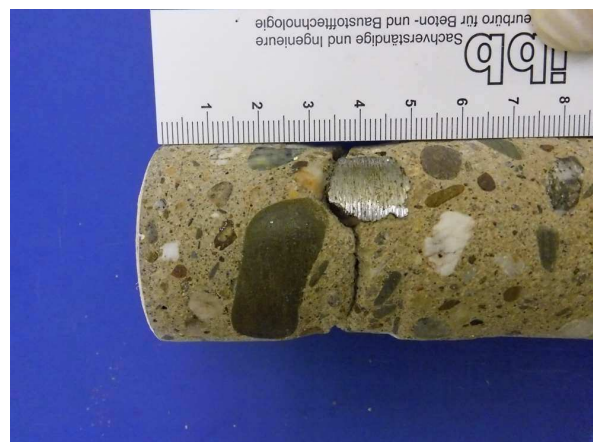
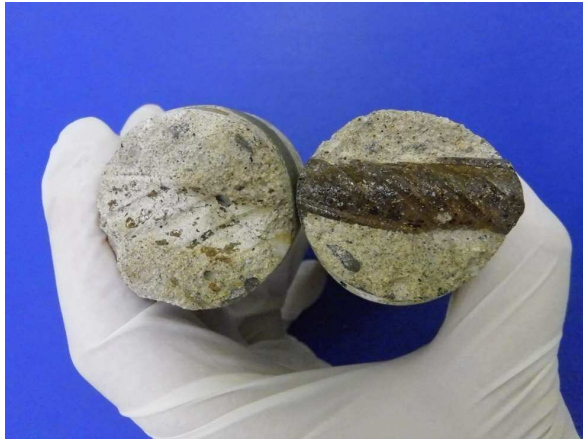
| <b>Bemerkungen:</b><br>Auf Höhe der Bewehrung weist der Beton einen Bruch auf. Die enthaltene Bewehrung weist Korrosionerscheinungen auf. | | | | | | | | | |

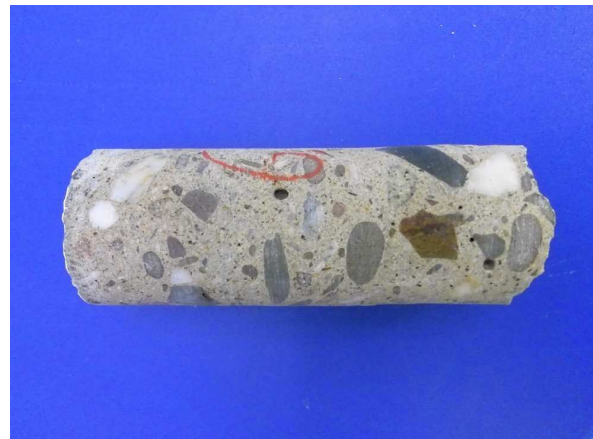
Bild 33  
Detailaufnahme der Bohrkern-Entnahmestelle 8.

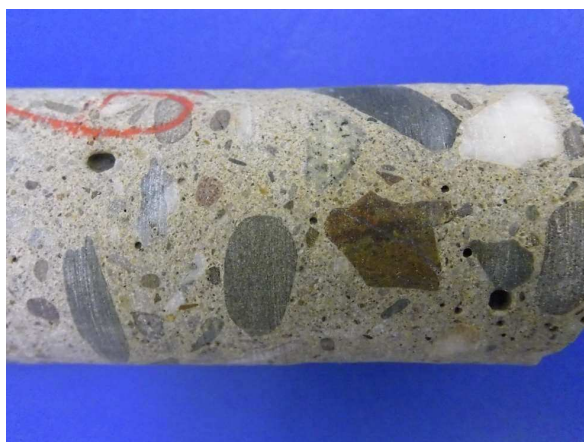
Bild 34  
Detailaufnahme des Bohrkerns der Bohrkern-  
Entnahmestelle 8.

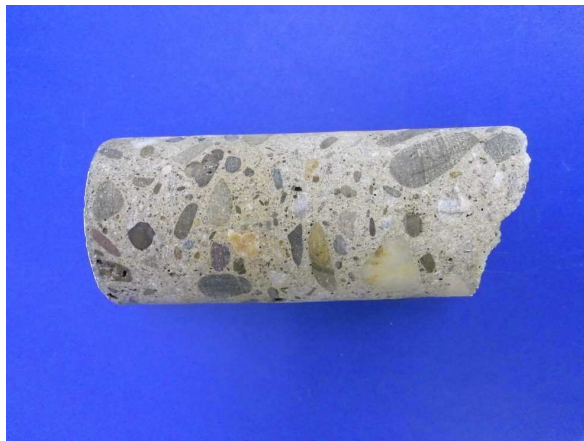
Bild 38  
Gesamtansicht der Bohrkern-Entnahmestelle 10.

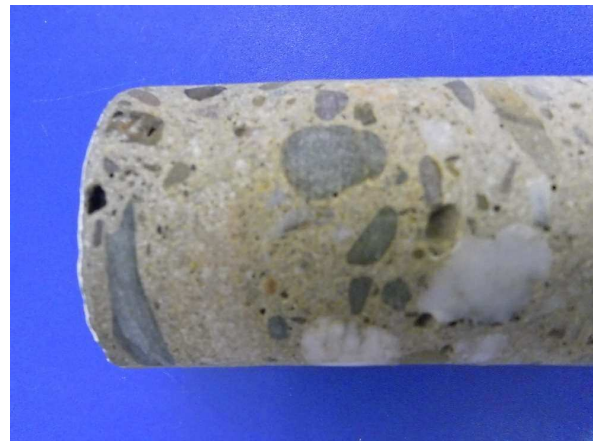
Bild 39  
Detailaufnahme der Bohrkern-Entnahmestelle 10.

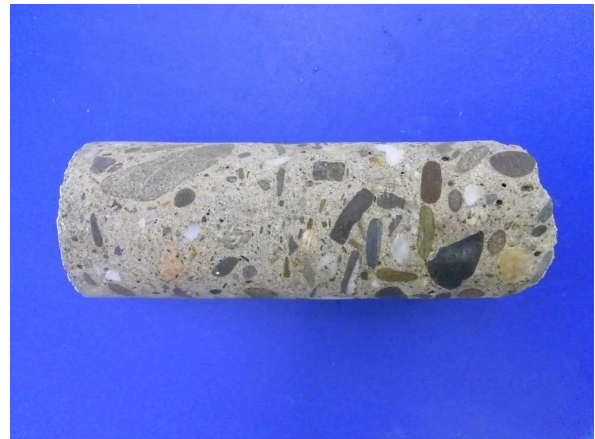
Bild 43  
Gesamtansicht der Bohrkern-Entnahmestelle 11.

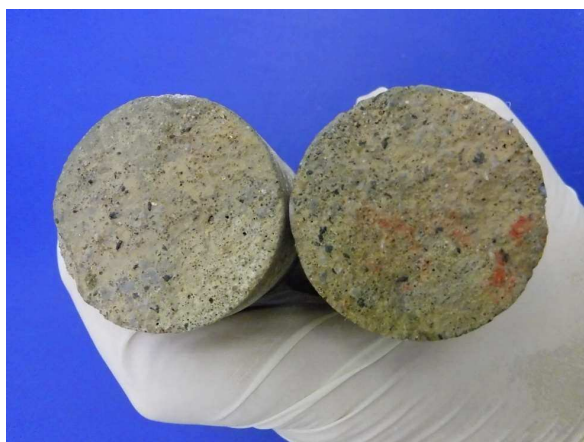
Bild 46  
Gesamtansicht der Bohrkern-Entnahmestelle 12.

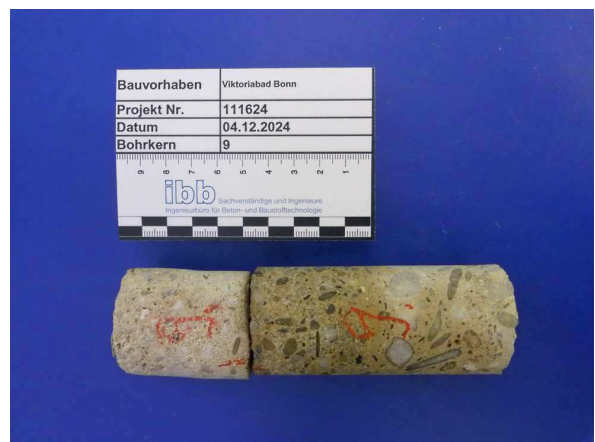
Bild 47  
Detailaufnahme der Bohrkern-Entnahmestelle 12.

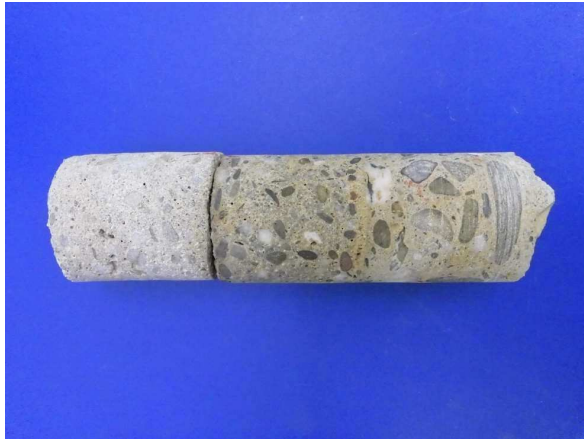
Bild 48  
Detailaufnahme des Bohrkerns der Bohrkern-Entnahmestelle 12.

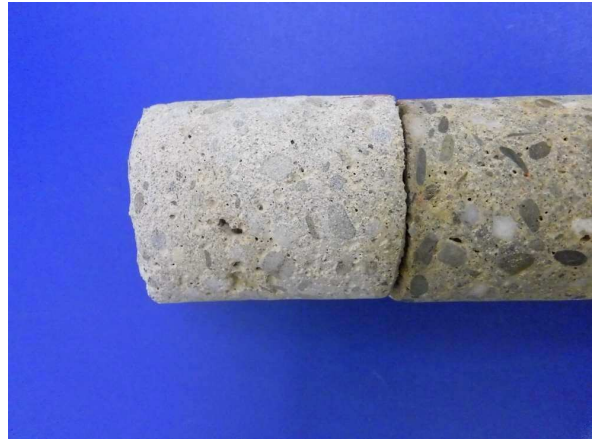
Bild 49  
Gesamtansicht der Bohrkern-Entnahmestelle 13.

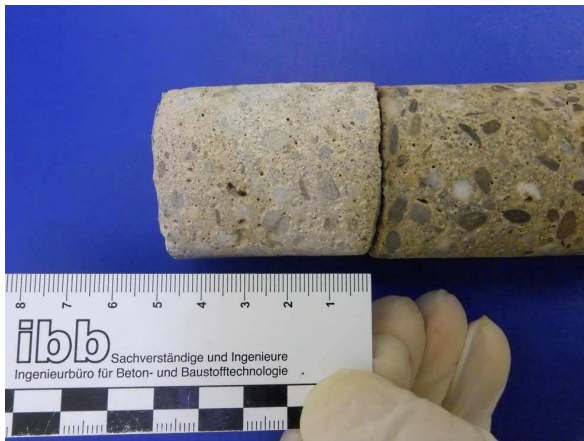
Bild 50  
Detailaufnahme der Bohrkern-Entnahmestelle 13.

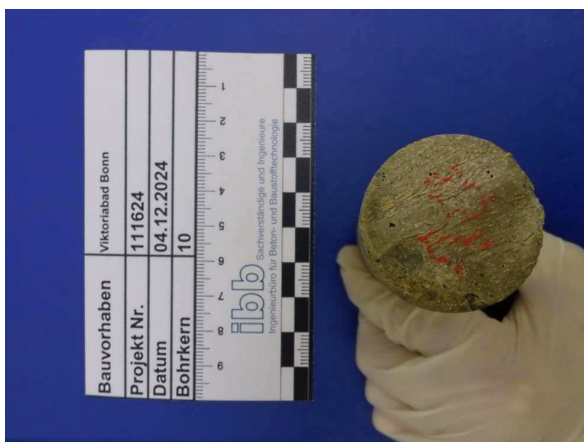
Bild 52  
Gesamtansicht der Bohrkern-Entnahmestelle 14.

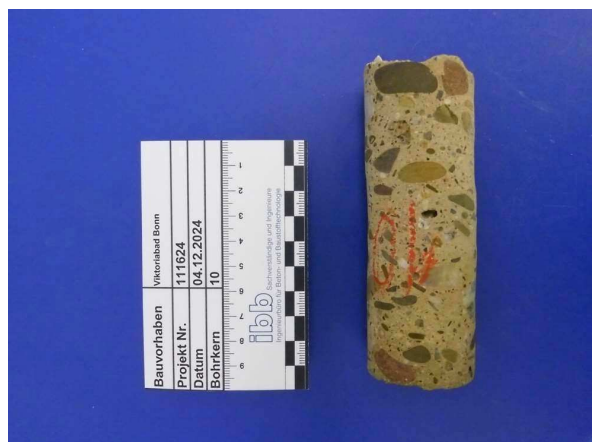
Bild 53  
Detailaufnahme der Bohrkern-Entnahmestelle 14.
