Projekt Nr.: 6933

Datum: 19.02.2025

Bauvorhaben: Neuentwicklung Viktoriabad im Viktoriakarree  
Franziskanerstr. 9, 53113 Bonn

Hier: **orientierende Betonuntersuchungen**

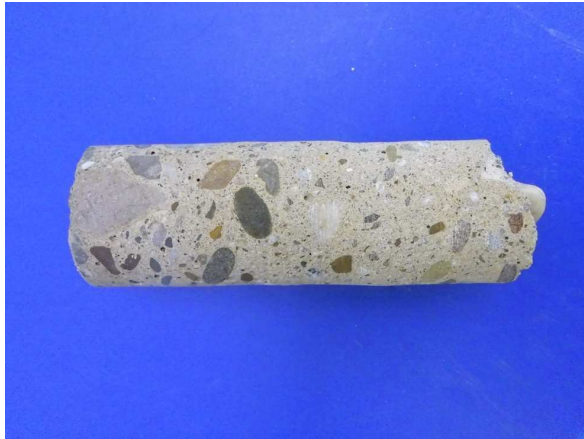
Bild 54  
Detailaufnahme des Bohrkerns der Bohrkern-Entnahmestelle 14.

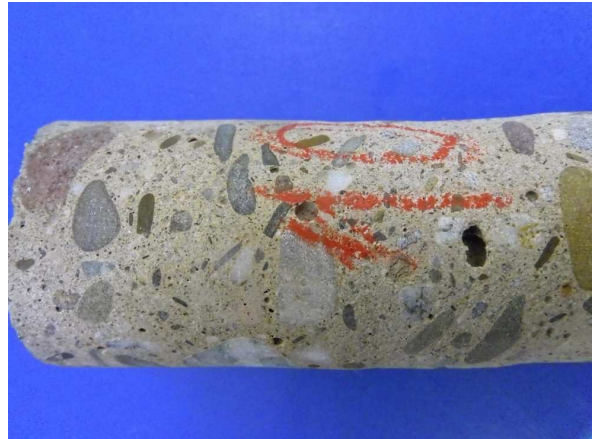
Bild 55  
Gesamtansicht der Bohrkern-Entnahmestelle 15.

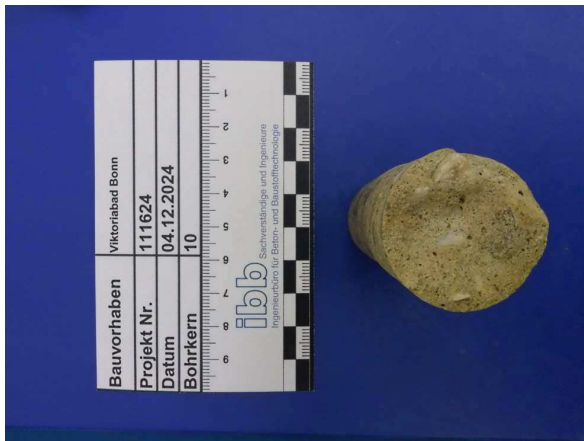
Bild 56  
Detailaufnahme der Bohrkern-Entnahmestelle 15.

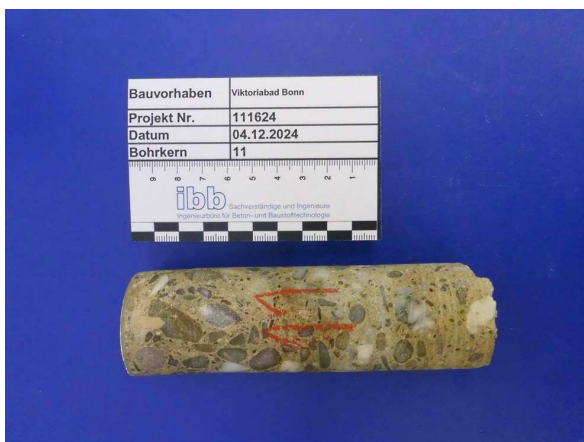
Bild 58  
Gesamtansicht der Bohrkern-Entnahmestelle 16.

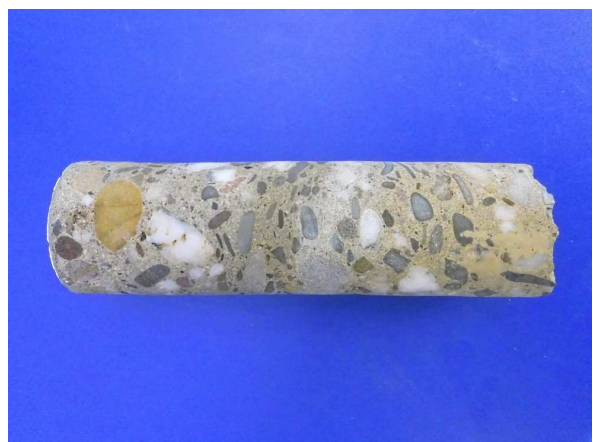
Bild 59  
Detailaufnahme der Bohrkern-Entnahmestelle 16.

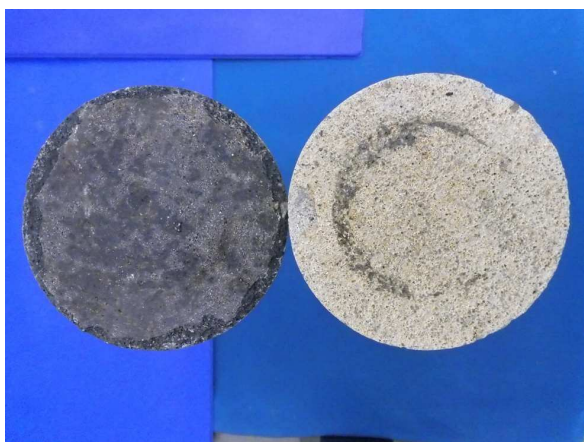
Bild 101  
Exemplarisch. Im Sockelbereich der Stützen können vermehrt Abplatzungen sowie Durchfeuchtungserscheinungen festgestellt werden.

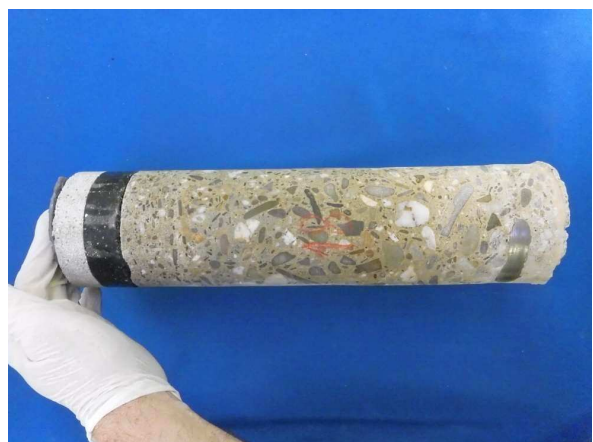
Bild 102  
Siehe Bild 101.

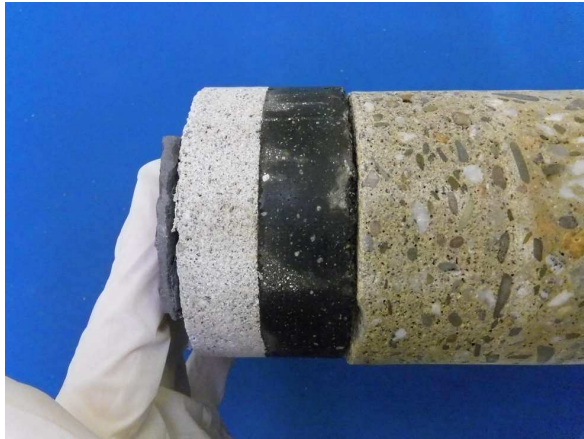
Bild 103  
Oberflächliche Abplatzungen an einer kurzen Wandscheibe.

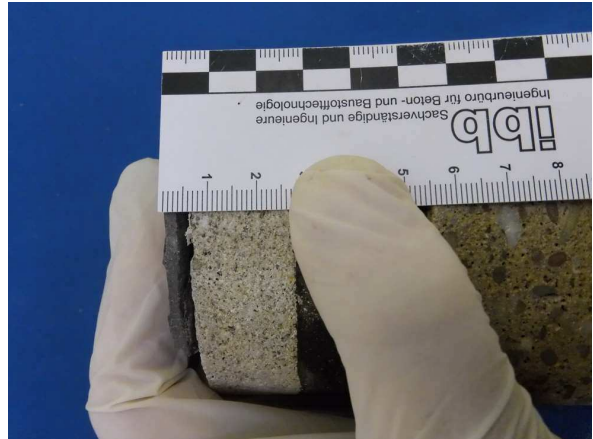
Bild 104  
Nach dem Abschlagen des hohl liegenden Betons kann festgestellt werden, dass sich darunter ein oberflächennahes, korrodiertes Bewehrungsseisen befindet.

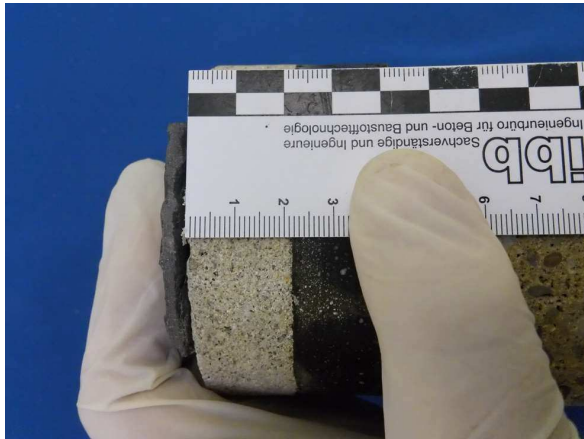
Bild 105  
Vereinzelt können an den Sockelbereichen der Stützen Schadstellen in der Oberfläche festgestellt werden. Der Bereich ist offensichtlich stark durchfeuchtet.

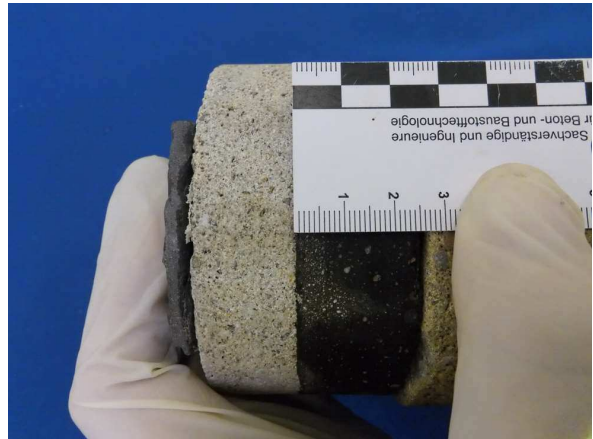
Bild 106  
Exemplarisch. Vereinzelt können Fehlstellen im Beton, wie Kiesnester und Schüttlinien festgestellt werden.

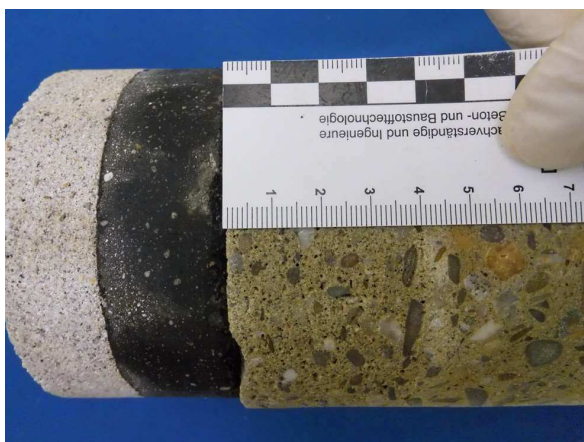
Bild 107  
Vereinzelt zeichnen sich die Bügel der Stützenbewehrung in der Oberfläche ab. Offensichtlich liegen diese zum Teil oberflächennah.

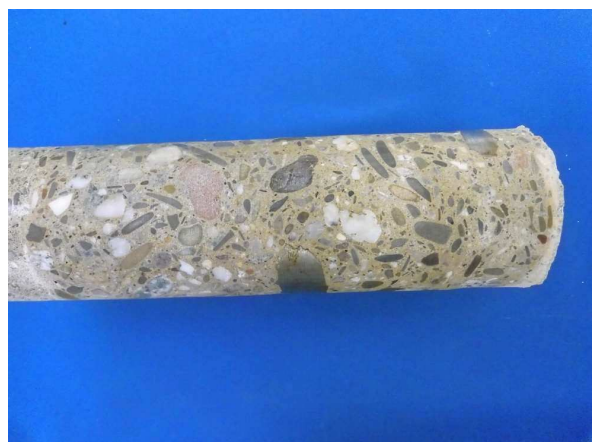
Bild 108  
Abplatzung im Bereich eines oberflächennahen korrodierten Bewehrungsseisen an einer Stütze.

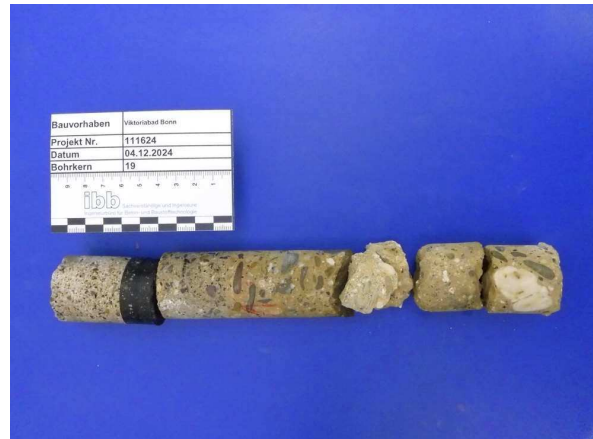
Bild 110  
Weitere oberflächennahe Abplatzungen im  
Bereich eines freiliegenden korrodierten  
Bewehrungsseisen.

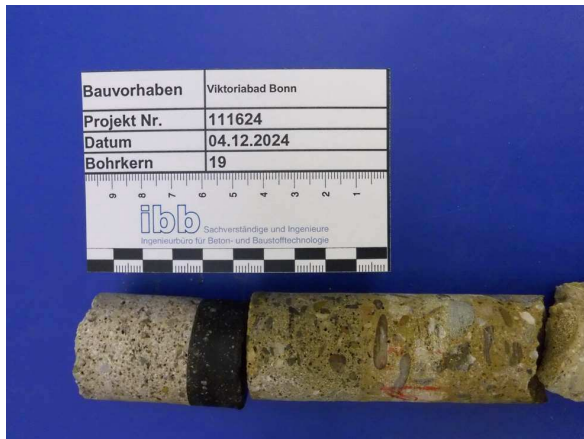
Bild 111  
Im Sockelbereich der Stütze auf der rechten Ecke  
des Schwimmerbeckens können vermehrt  
kristalline Ausblühungen sowie offensichtliche  
Durchfeuchtungerscheinungen festgestellt  
werden. Des Weiteren liegt der Beton im  
Eckbereich hohl.

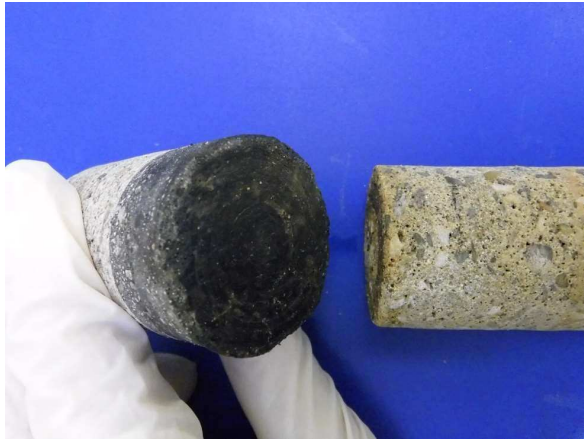
**Bild 115**

Bild 115  
Detailaufnahme eines stark korrodierten  
Bewehrungsseisens im Sockelbereich der  
gegenständlichen Stützen.

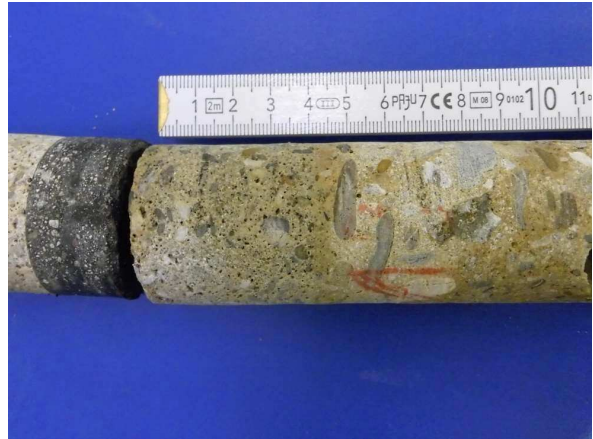
**Bild 116**

Bild 116  
Die Schädigung des Stützensockels verläuft um  
den gesamten Umfang der Stütze. Augenschein-  
lich wurden in Teilbereichen bereits Ausbesse-  
rungsarbeiten mit einem Betonersatz unbekannter  
Art ausgeführt.
