# Holzschutztechnisches Gutachten – inkl. 1. Ergänzung

**Objekt: HBF Tübingen, Hauptgebäude, Empfangshalle & Gaststätte,  
Polizeistation, 72072 Tübingen**

Erstellt am: 16.08.2024 (1. Ergänzung 09.09.2024)

**Projekt-Nr. 23021**

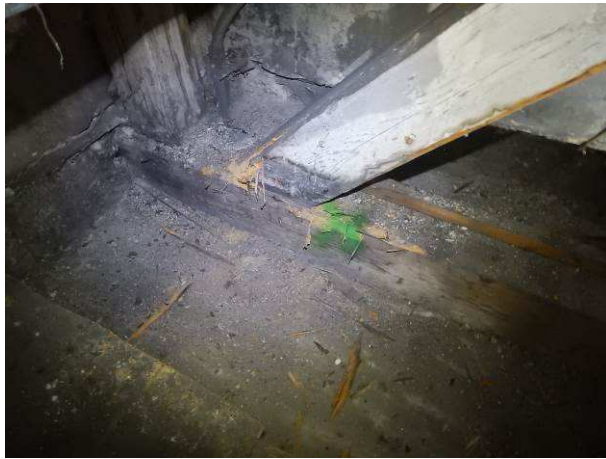
Bild 4.1 R 301 **DB1** – BB 1m + HSM

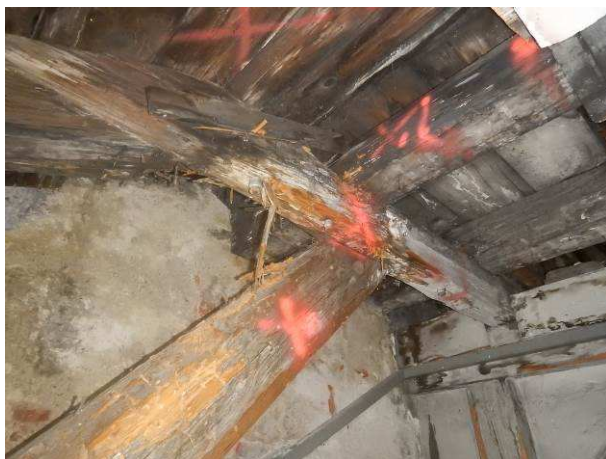
Bild 4.3 R 301 **Str 5**, MP 1-1, KB 5

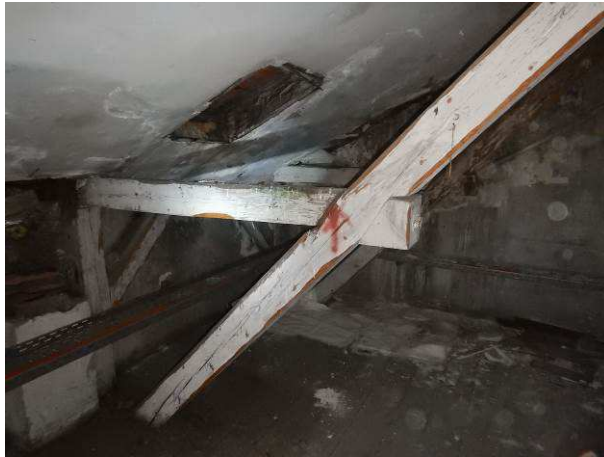
**Bild 4.13 R 301 WB 2-4 – Kraftschluss Riegel/ Strebe herstellen**

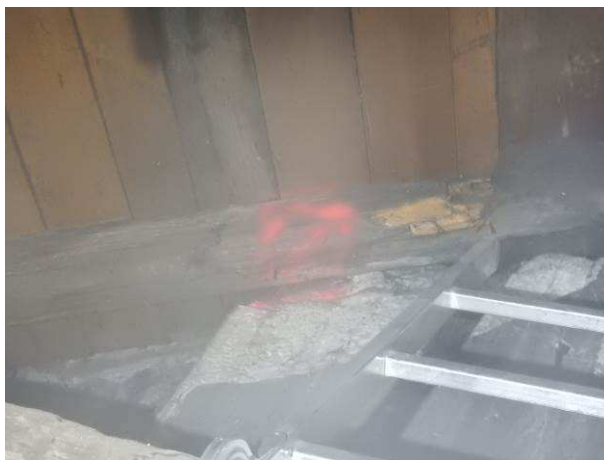
**Bild 4.15 R301/302 Sp 20 – Austausch**

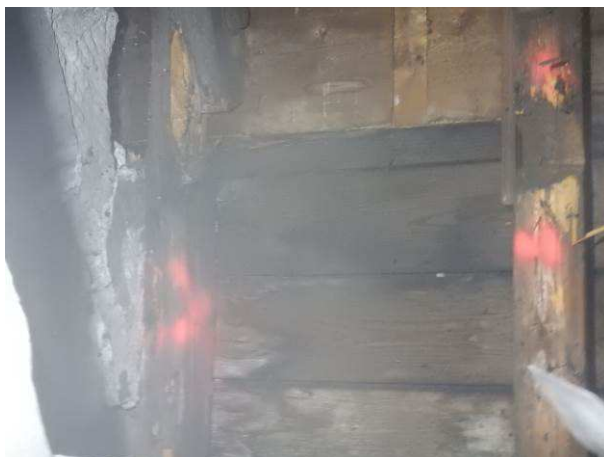
**Bild 4.17 R301/302 Sp 19“/ & 20“ – Austausch bis Mittelpfette / Austausch**

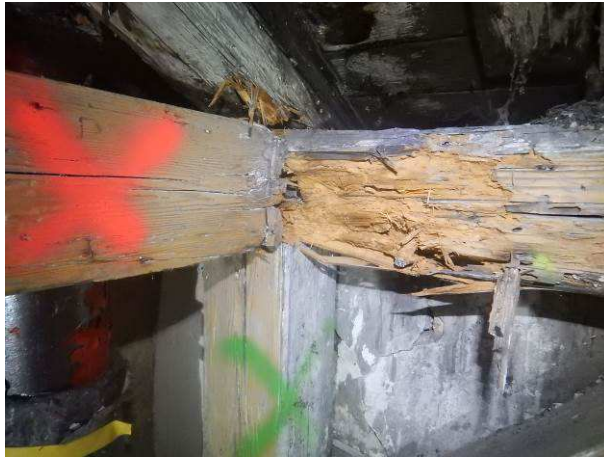
Bild 4.19 R 303 - DPf 1, DSt 1 & Rie 1

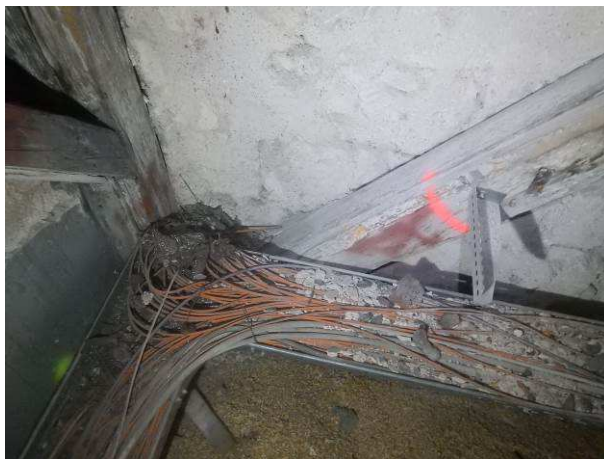
Bild 4.23 R 305 – Str 1 - AL 50cm + AS

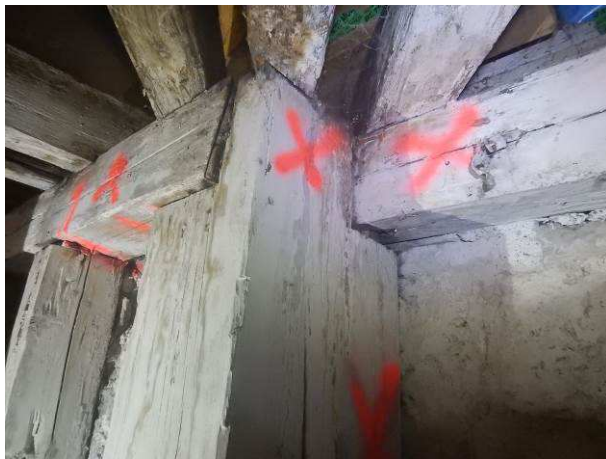
**Bild 4.29 R.2.21c – DSt1/2, DPf 1/2 EHS + WB + BF**

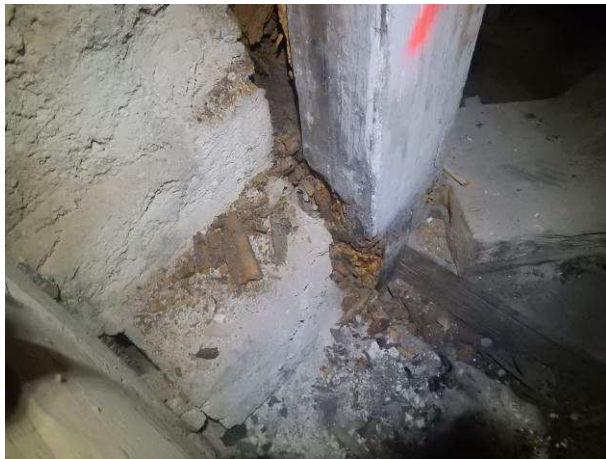
**Bild 4.31 R.2.21c – DSt 1 – EHS + WB + BF**

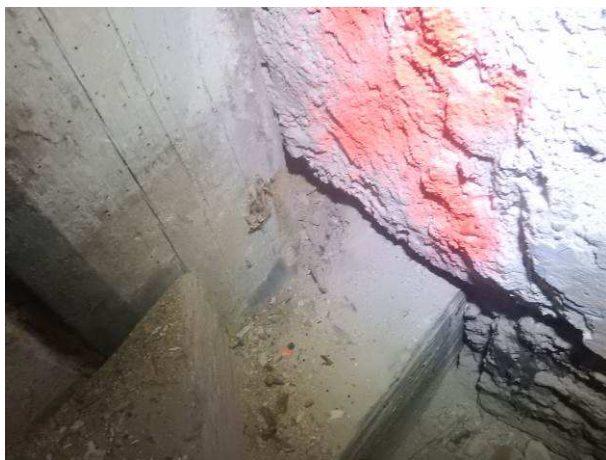
**Bild 4.33 R.2.21c – DB1 – EHS + BF + TK**

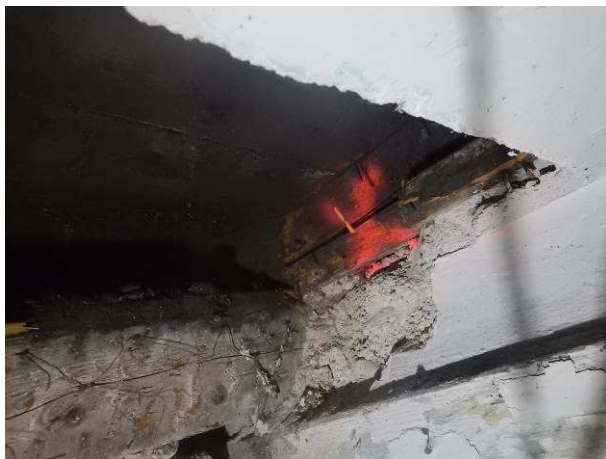
Bild 4.45 **Bereich „KSP 3“ - Sp 2**

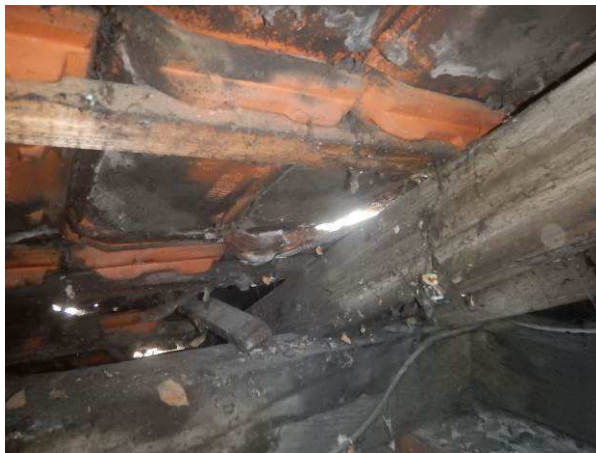
Bild 4.57 Kleine Dachhautöffnungen sichtbar  
→ ggfs. Prüfung durch Dachdecker

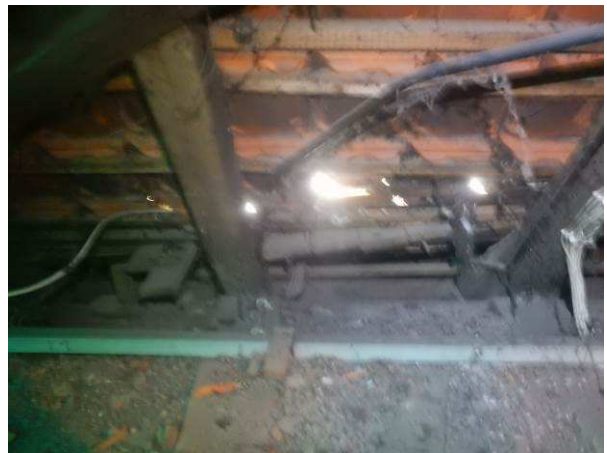
Bild 4.58 Kleine Dachhautöffnungen sichtbar  
→ ggfs. Prüfung durch Dachdecker

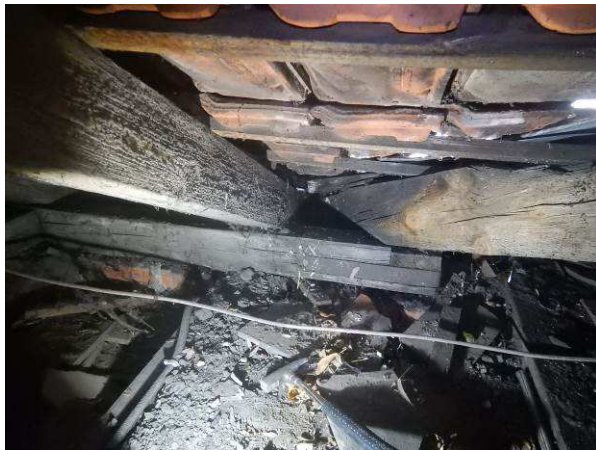
Bild 4.59 Kehlsparrenverfärbungen hinter Fußschwelle – von oben prüfen
