## **Regensburg, Schloss St. Emmeram - Thurn und Taxis**

### **Südflügel: Natursteinbegutachtung**

06.10.2021

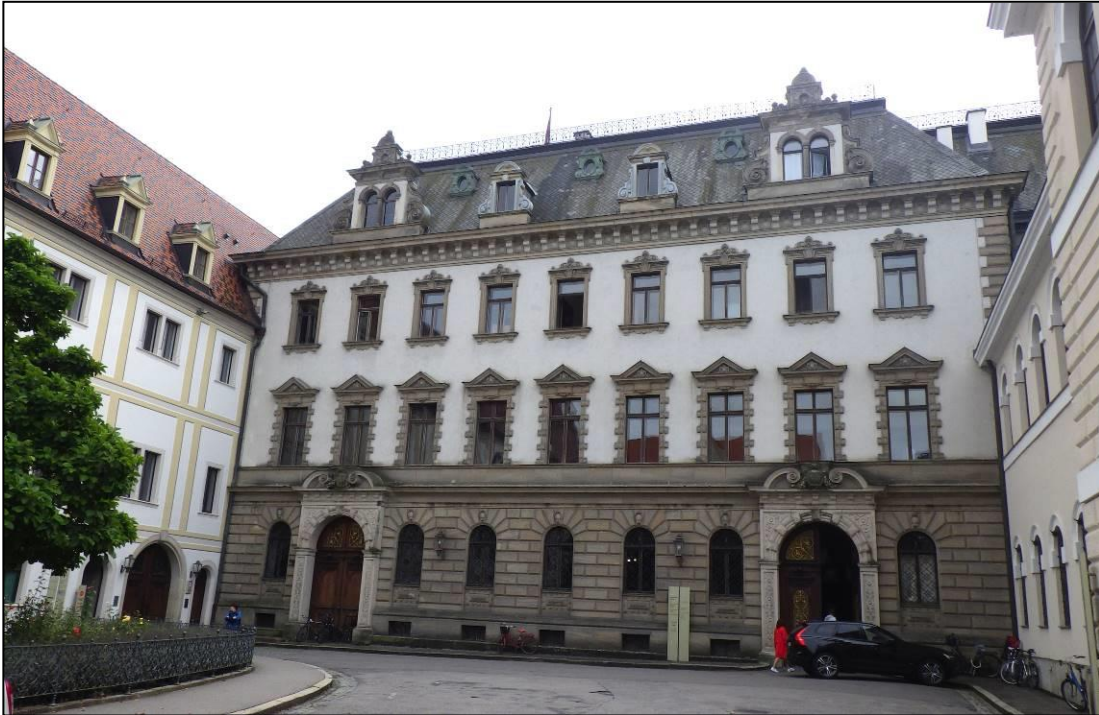
Nordfassade innerer Südflügel (Nr. 1, Orientierungsplan), Steinfarbe Fassade: Grün – Gelb; Portal: Weiß; Foto vom 28.09.2021

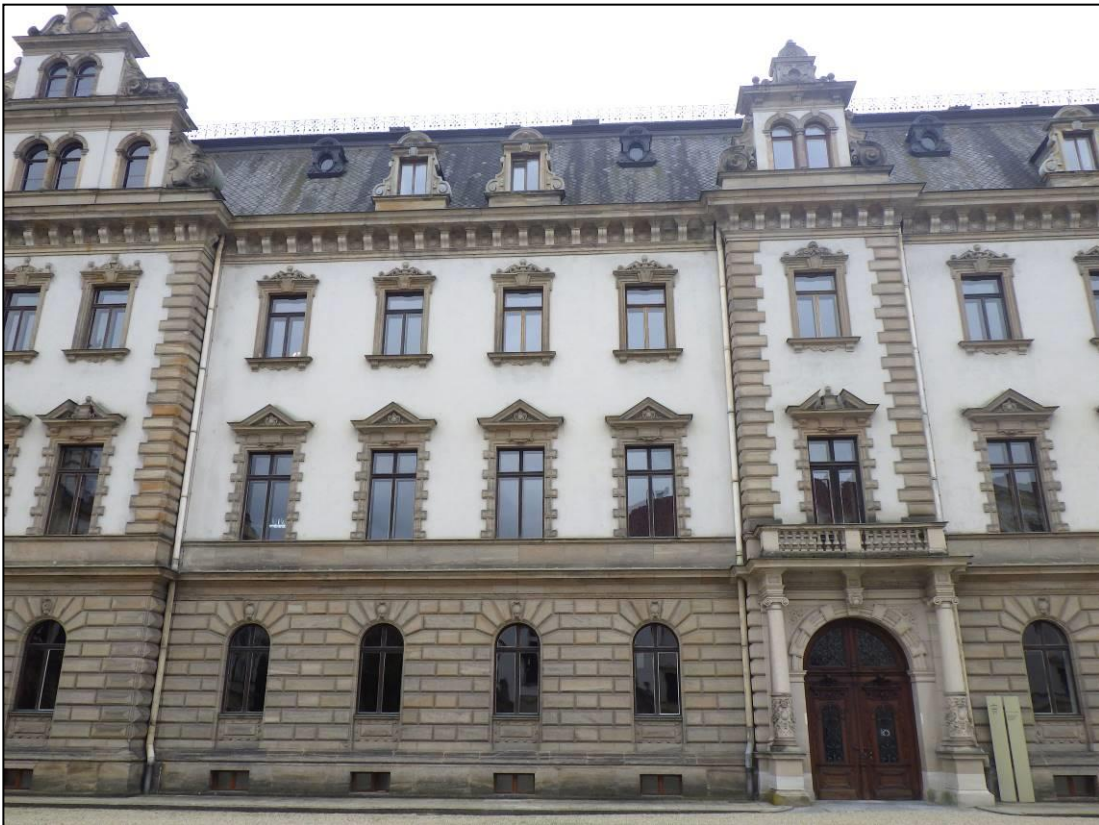
Nordfassade Südflügel (Hof, Nr. 2, Orientierungsplan), Steinfarbe Fassade: Grün – Gelb; Portal: Weiß (Sockel neu); Foto vom 28.09.2021

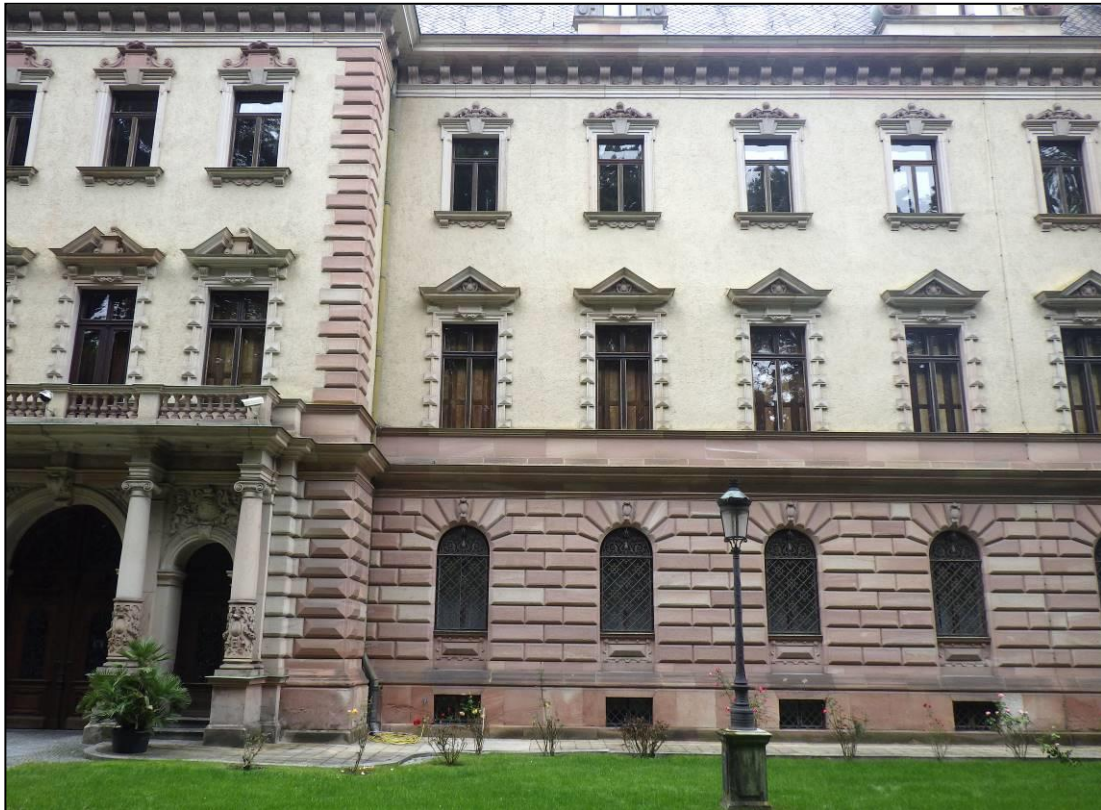
Südfassade Südflügel (Nr. 3, Orientierungsplan), Steinfarben Fassade: Rot, Weiß; Portal: Weiß; Foto vom 28.09.2021

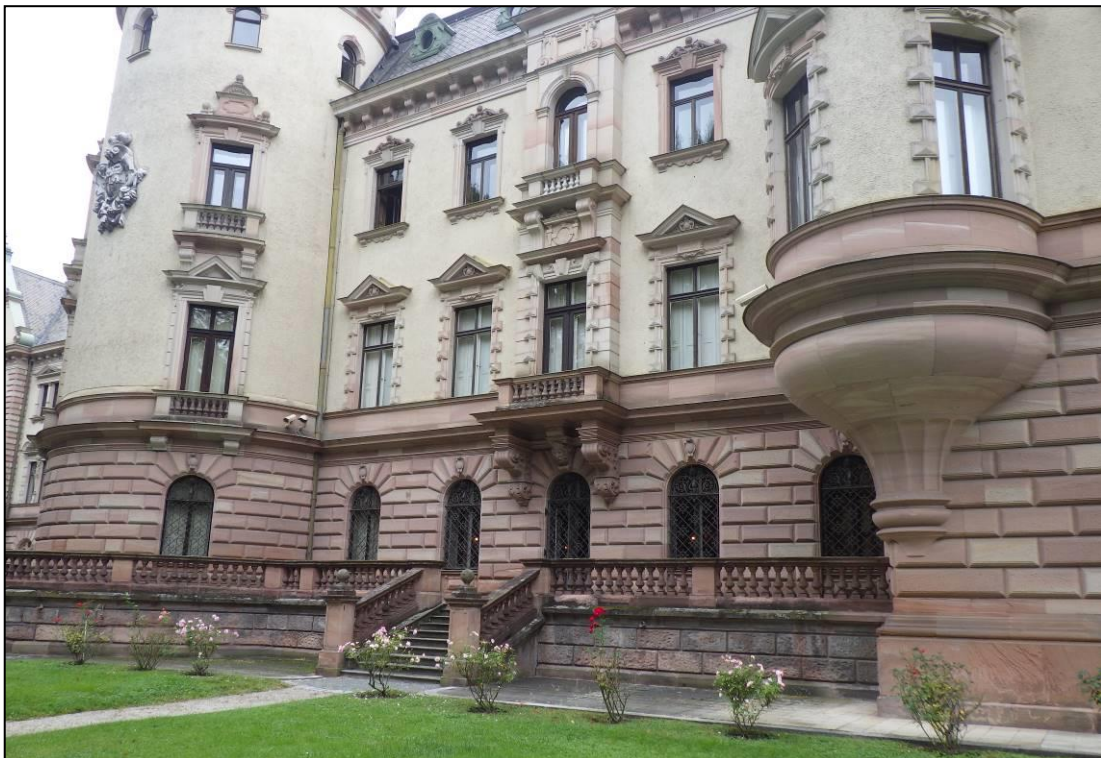
Südfassade Südflügel mit erhöhter Terrasse (Nr. 4, Orientierungsplan); Foto vom 28.09.2021

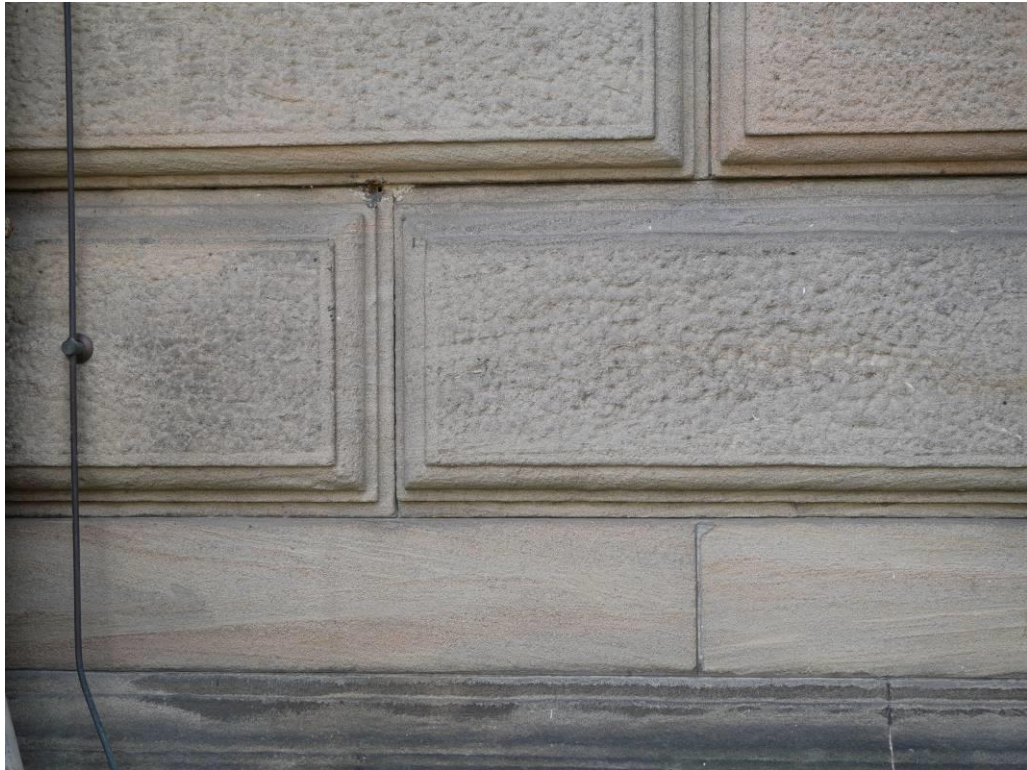
P1050741 weißgrauer Keupersandstein (Rätsandstein)

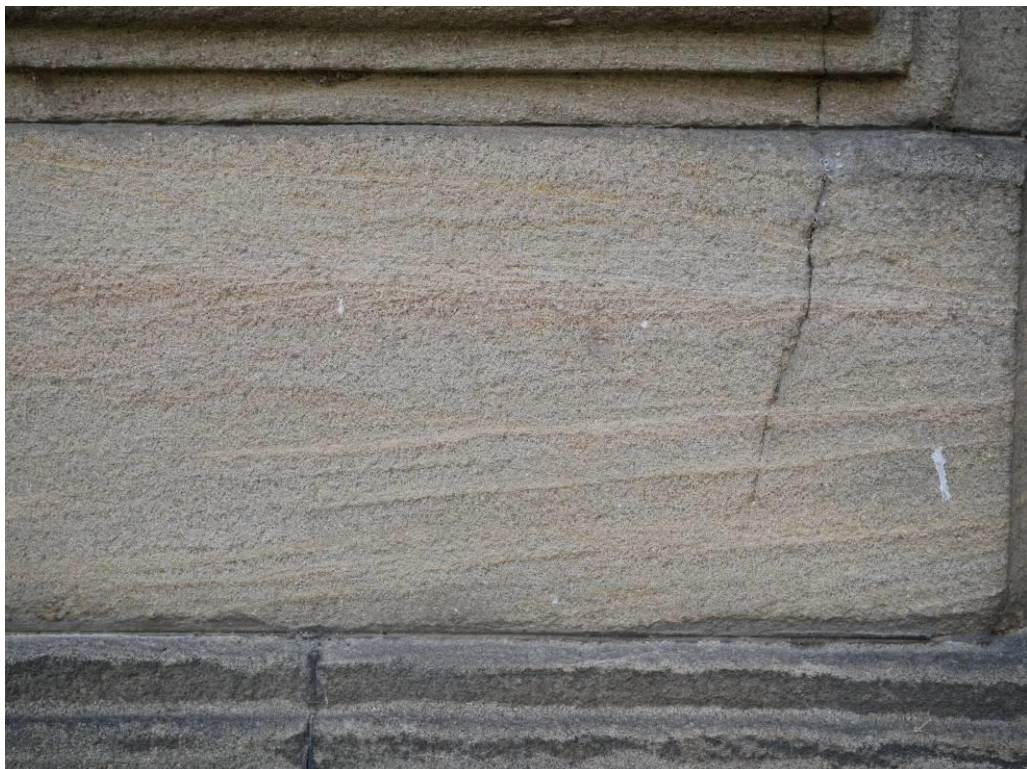
P1050742 weißgrauer Keupersandstein (Rätsandstein)

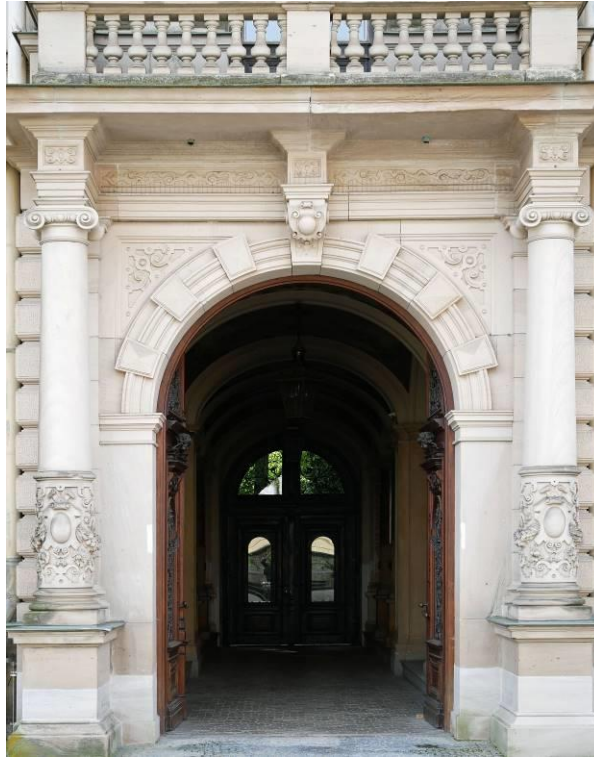
P1050743 weißgrauer Keupersandstein (Weißer Mainsandstein, Coburger Bausandstein)

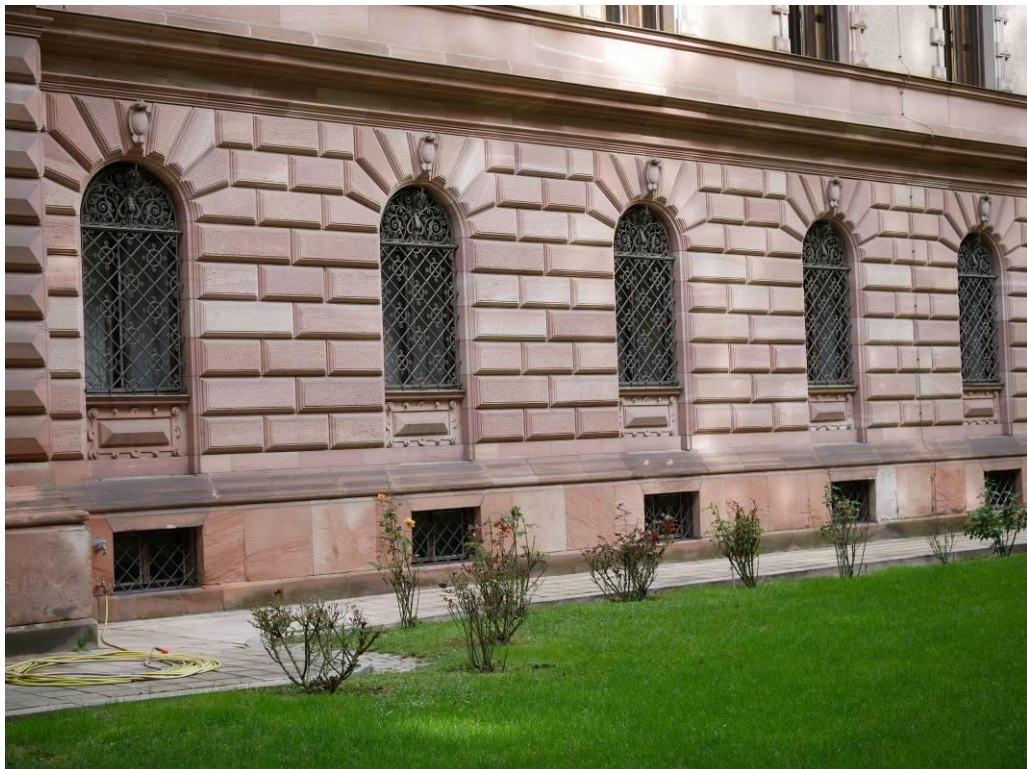
P1050744 Buntsandstein, rot; teilweise Buntsandstein rot-weiß – überwiegend im Lager geschnitten, seltener gegen Lager

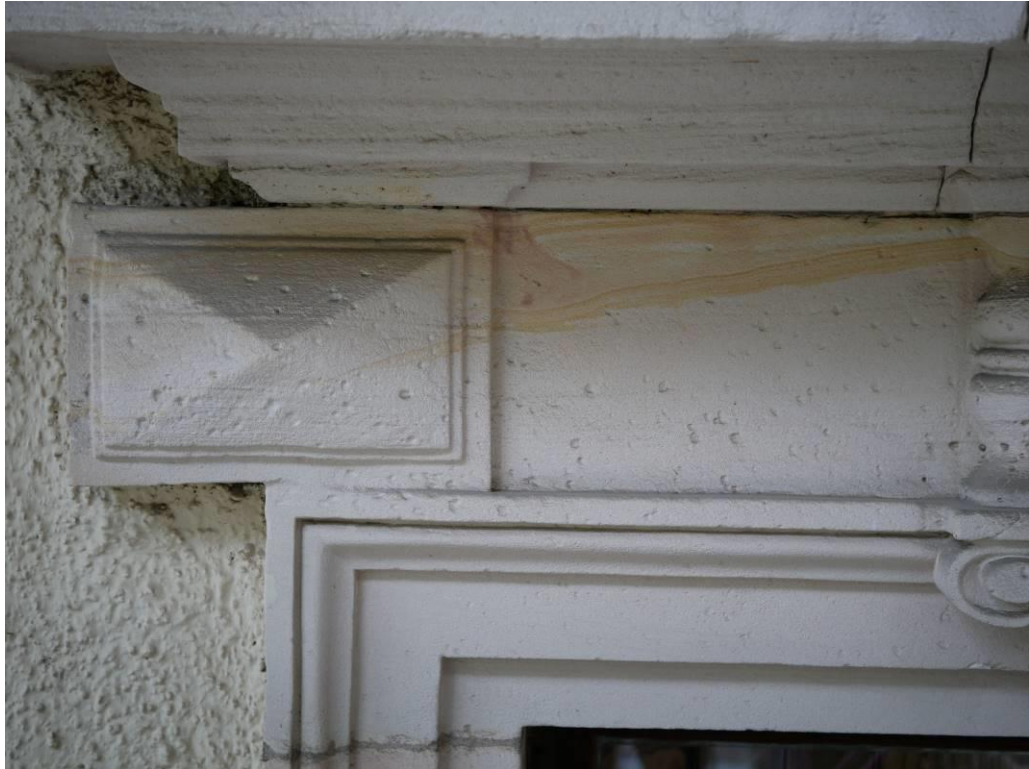
P1050745 weißgrauer Keupersandstein (Weißer Mainsandstein, Coburger Bausandstein); ggf. heller feinkörniger Rätsandstein

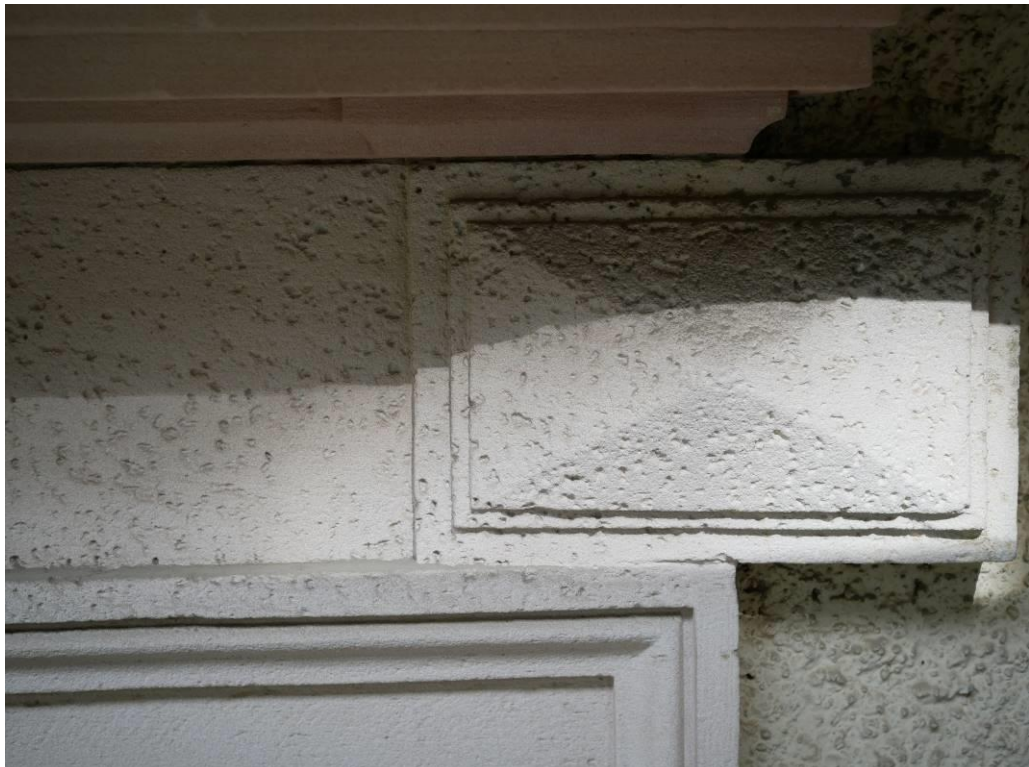
P1050746 weißgrauer Keupersandstein (Weißer Mainsandstein, Coburger Bausandstein); ggf. heller feinkörniger Rätsandstein

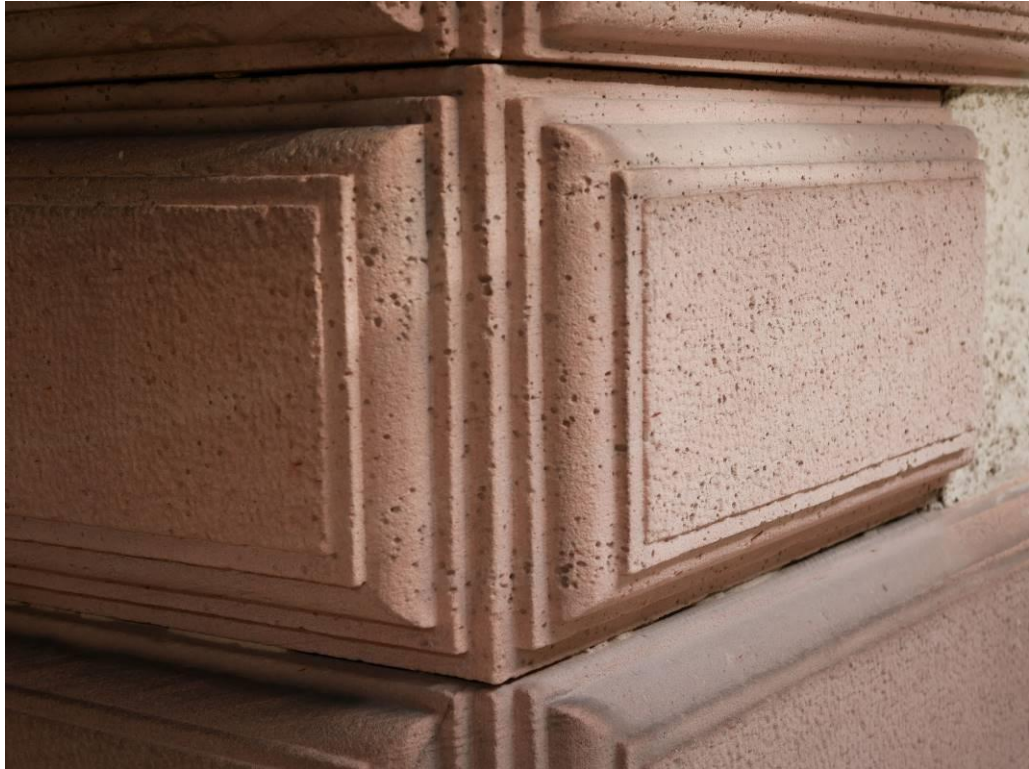
P1050747 Buntsandstein, rot – „Löcher“ charakteristisch für Neckartäler Hartsandstein, rot

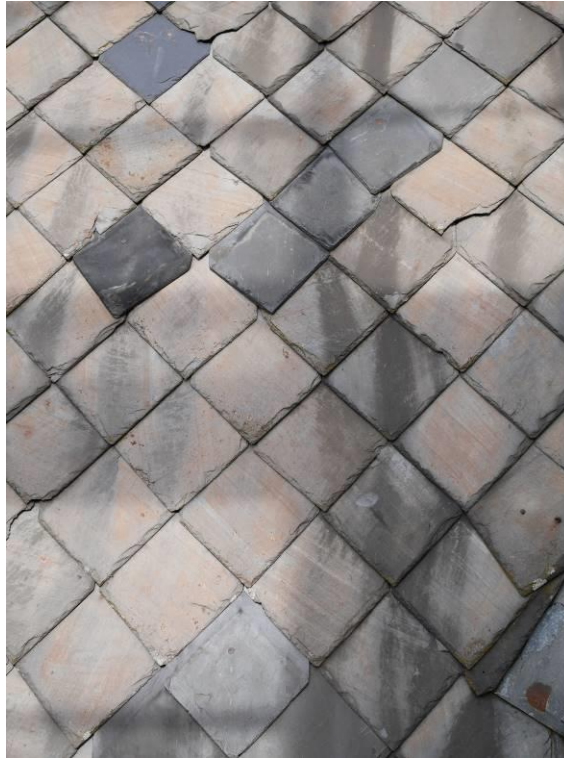
P1050749 nicht zu erkennen

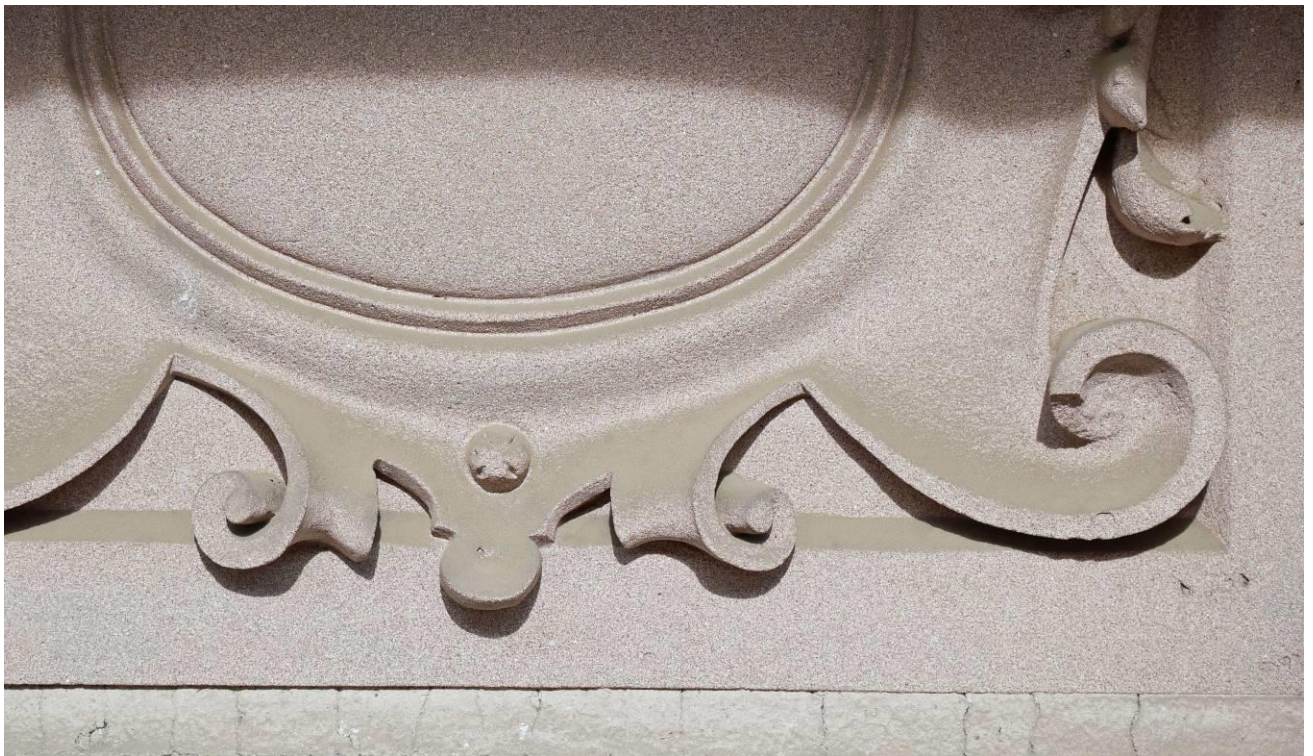
P1050750 weißgrauer Keupersandstein (Mittlerer Keuper bis Oberer Keuper – mehrere Varietäten denkbar)

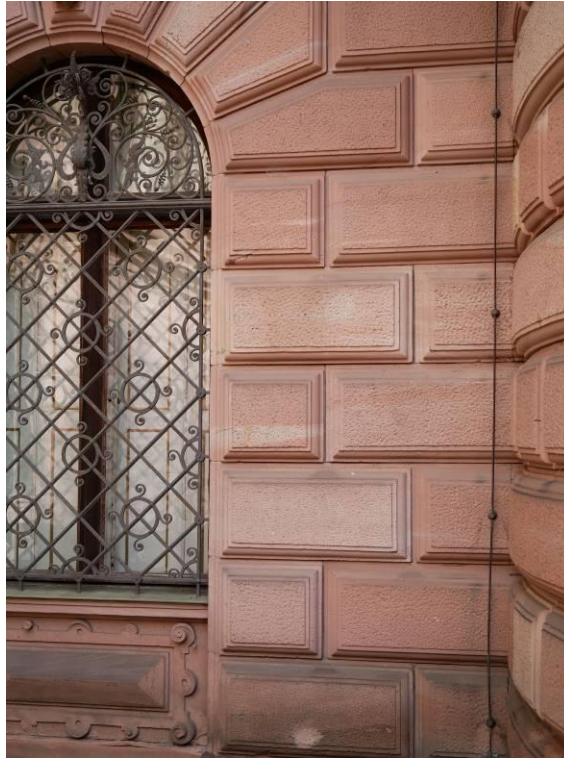
P1050751 Buntsandstein, rot; teilweise Buntsandstein rot-weiß

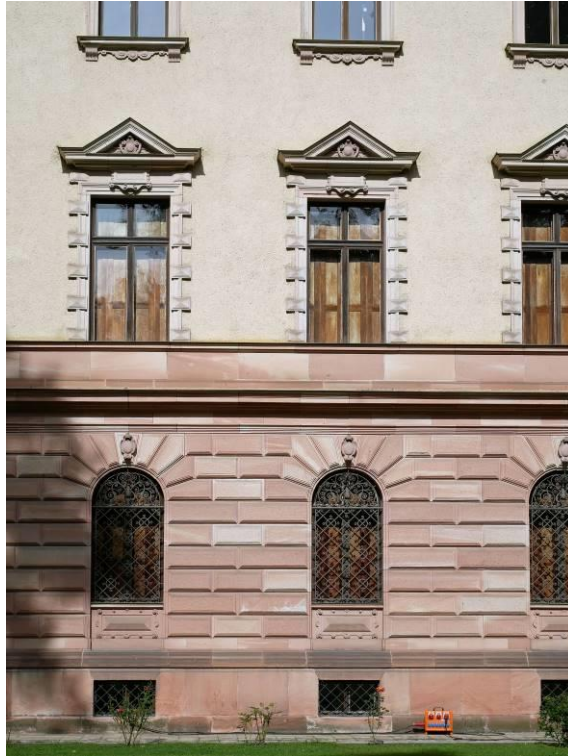
P1050753 Buntsandstein, rot; teilweise Buntsandstein rot-weiß

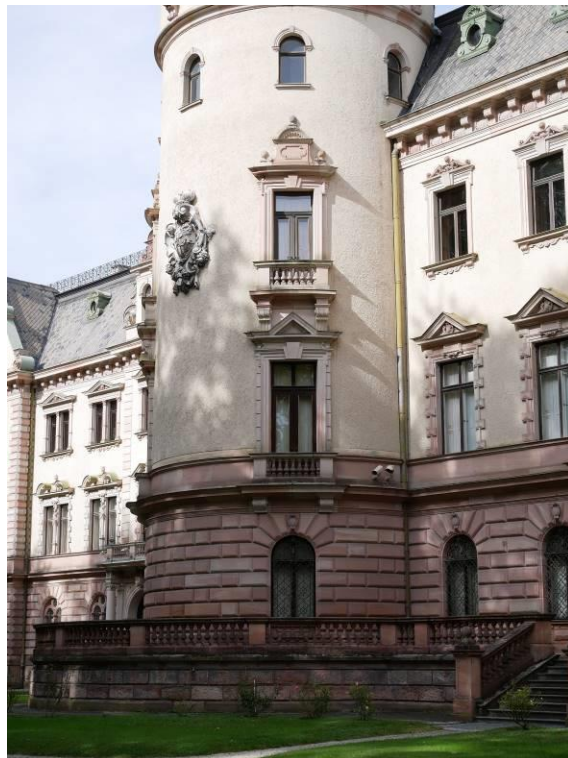
P1050754 Buntsandstein, rot; teilweise Buntsandstein rot-weiß
