**Wiederherstellung der ökologischen Durchgängigkeit  
Umgehungsgerinne an der Ilse („Ilsetunnel“)**

**Vorplanung**

**ZUSTANDSERFASSUNG UND  
BEURTEILUNG ILSETUNNEL**

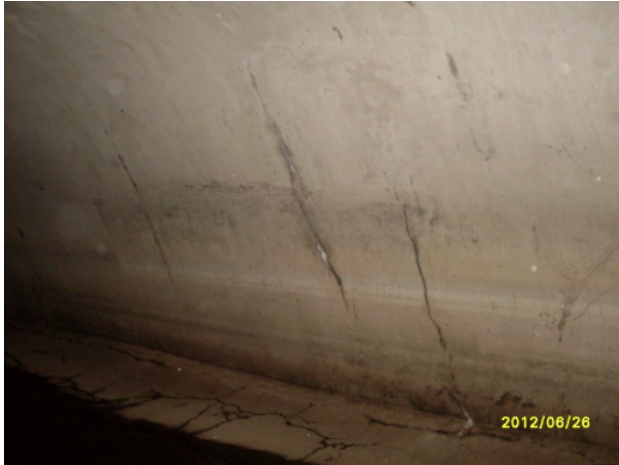
1, Stat. km 0+005 m: a) Blick auf die linke Wandseite im Bereich des Auslaufbauwerkes

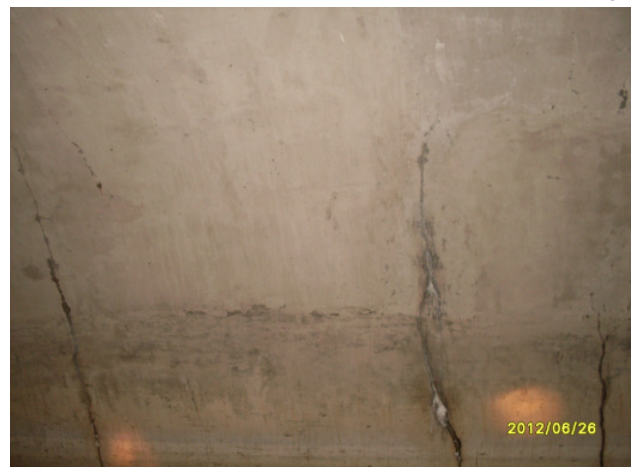
2, Stat. km 0+020 m: b) Linksseitige Wand

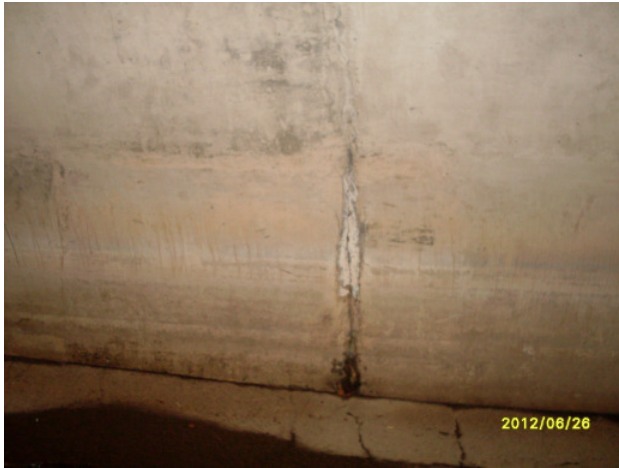
2, Stat. km 0+020 m: b) Linke Wandseite mit Betonabplatzung

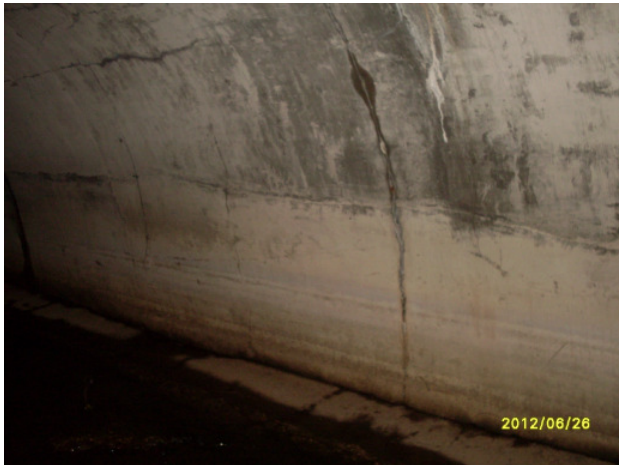
3, Stat. km 0+030 m: a) Linke Wandseite mit Raumfuge

Auch die Schäden an den Raumfugen haben zur Zeit noch keinen unmittelbaren Einfluss auf die Tragfähigkeit der Konstruktion. Eine Sanierung der Raufugen ist jedoch dringend erforderlich. Dabei ist es erforderlich, dass die Fugen als Dehnfugen mit Fugenabdichtungen ausgebildet werden. /4/

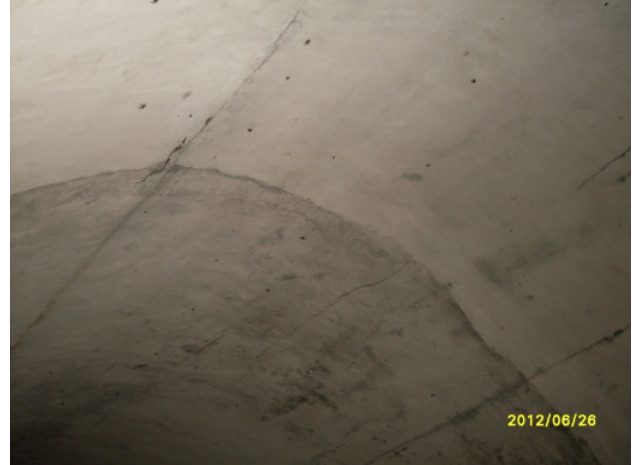
3, Stat. km 0+030 m: b) Betondecke

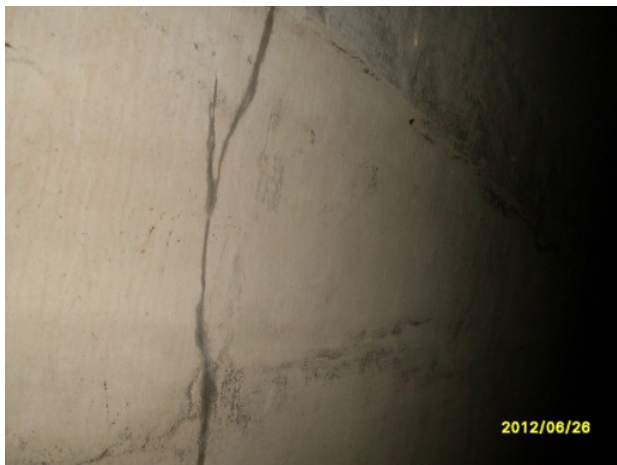
3, Stat. km 0+030 m: c) Rechte Wandseite

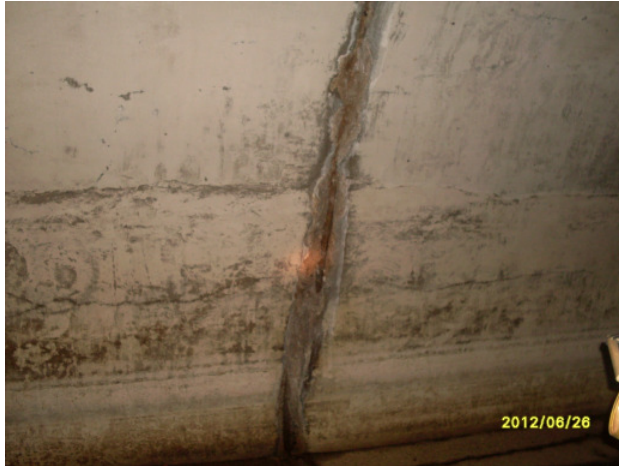
4, Stat. km 0+040 m: a) Linke Betonwand, Raumfuge mit freiliegender korrodierter Bewehrung

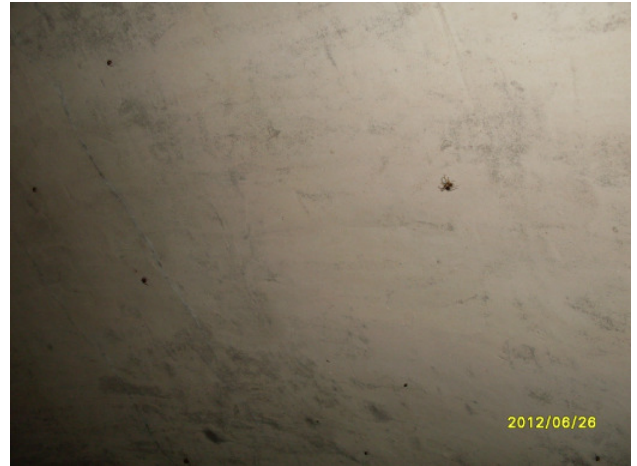
4, Stat. km 0+040 m: b) Rechte Wandseite

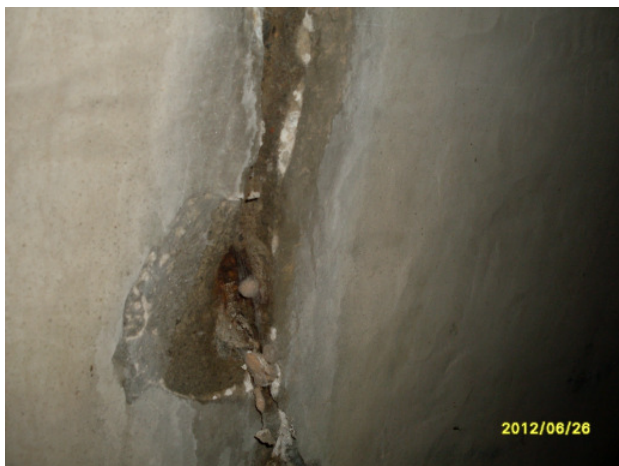
5, Stat. km 0+055 m: a) Betonwand, rechts, mit Raumfuge und Sinterablagerungen

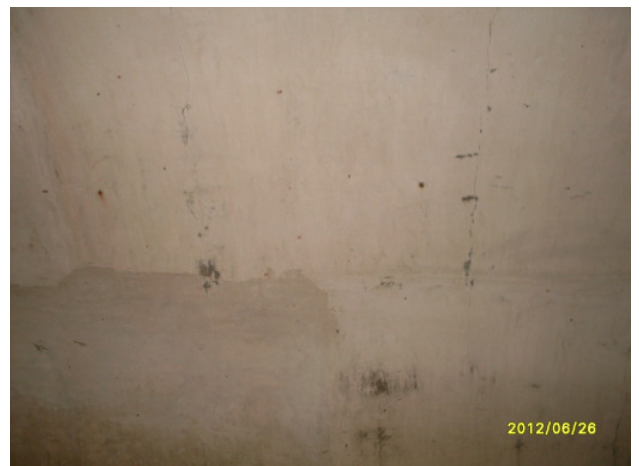
5, Stat. km 0+055 m: b) linke Betonwand

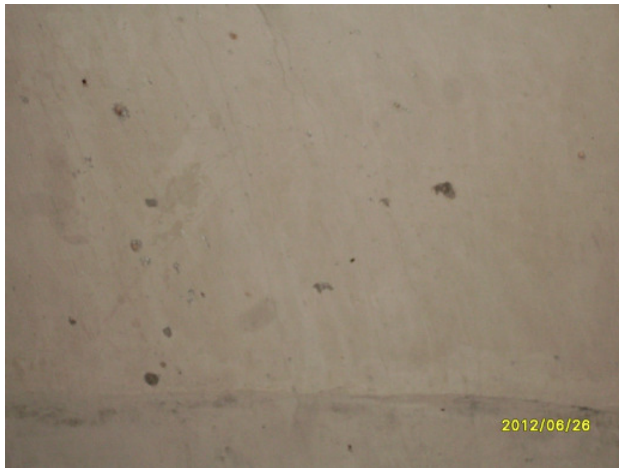
6, Stat. km 0+068 m: a) Betondecke

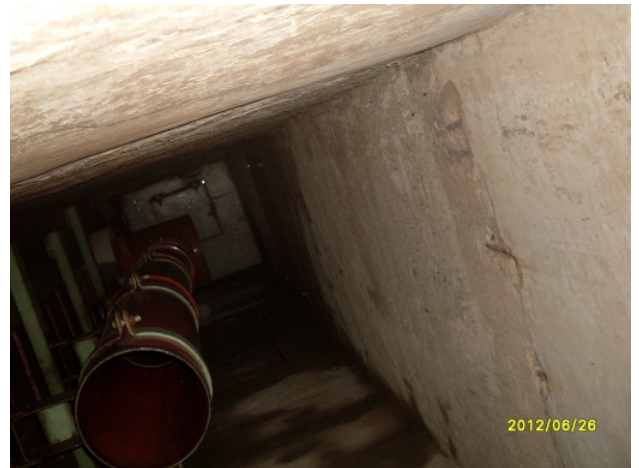
6, Stat. km 0+068 m: b) Einstiegsöffnung

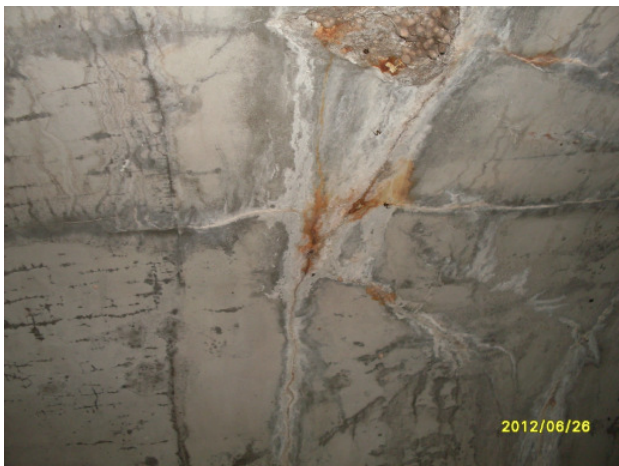
6, Stat. km 0+068 m: c) Linke Betonseite mit Raumfuge und Betonabplatzungen

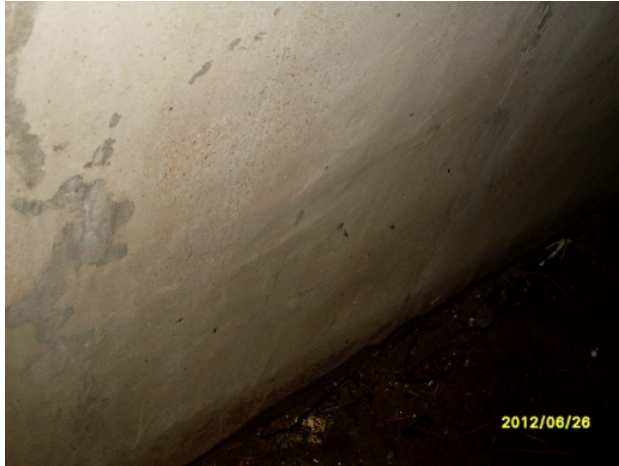
7, Stat. km 0+075 m: a) Rechte Wandseite

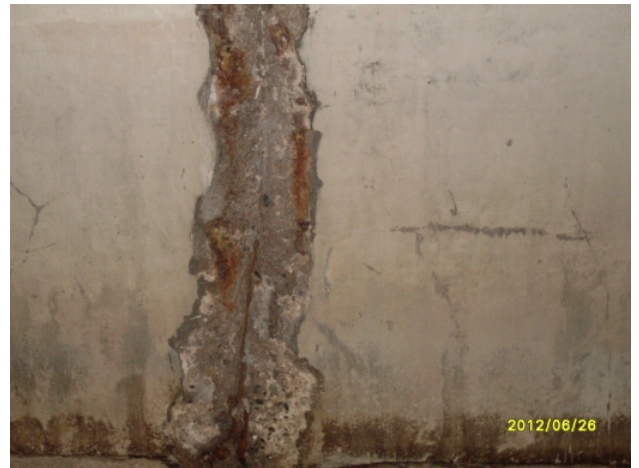
8, Stat. km 0+080 m: b) Linksseitig, Raumfuge

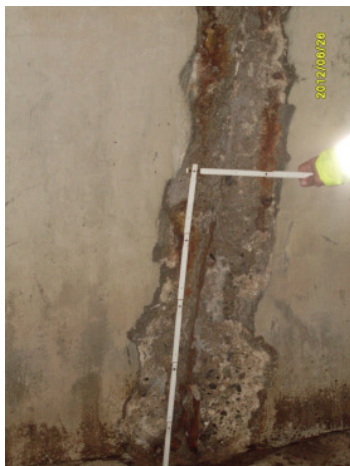
8, Stat. km 0+080 m: c) Linksseitig, Raumfuge mit Betonabbrüchen

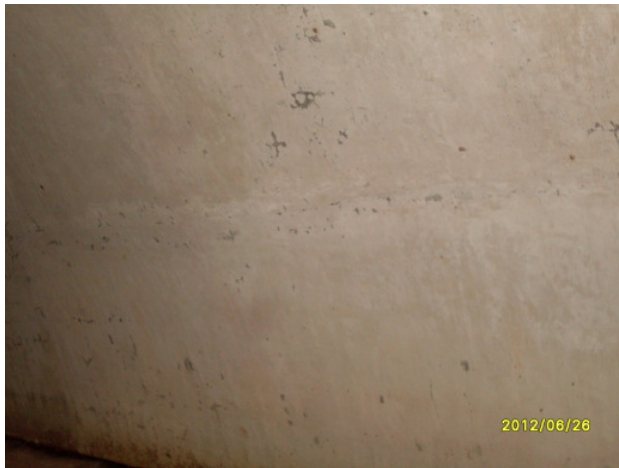
10, Stat. km 0+145 m: c) Linke Wandseite

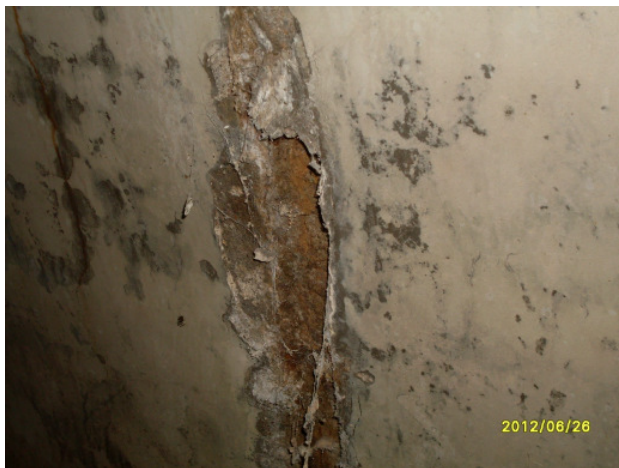
12, Stat. km 0+180 m: c) Rechte Wandseite, Raumfuge mit Betonabplatzungen und Sinterablagerungen

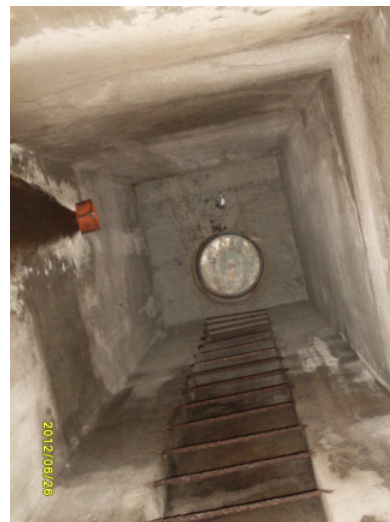
12, Stat. km 0+180 m: d) Einstiegsöffnung, rechtsseitig

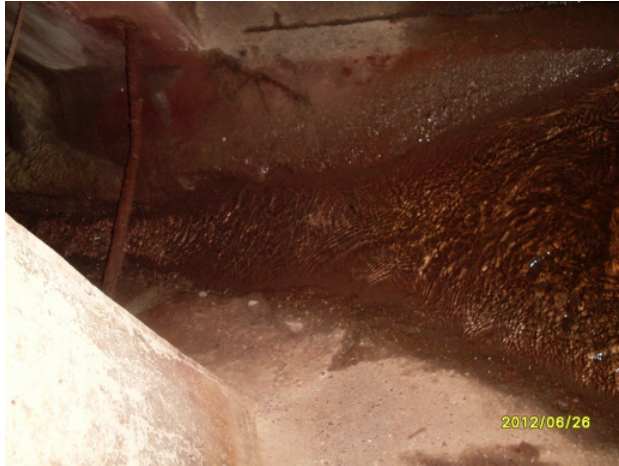
15, Stat. km 0+230 m: a) Zulaufkanal

Die Decke des Zulaufkanals bei Einstieg km 0+230 m weist erhebliche Schäden auf. Die Bewehrung liegt vollständig frei und ist stark korrodiert. Die Tragfähigkeit der Decke ist auf Grund der Schäden reduziert. Das am Ende des Zulaufkanals einbindene Rohr ist teilweise eingebrochen. Der Zulaufkanal und die Rohrleitung müssen kurzfristig saniert bzw. Instand gesetzt werden.

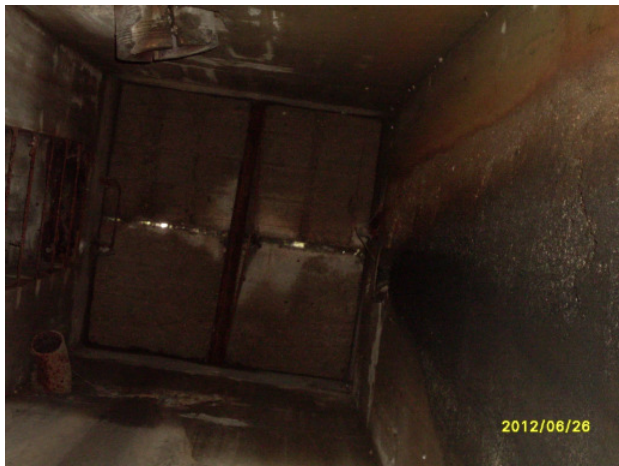
16, Stat. km 0+235 m: a) Einstiegsöffnung, rechtsseitig

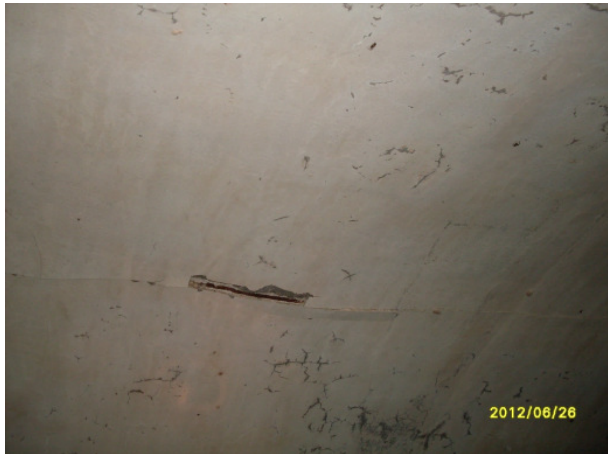
16, Stat. km 0+235 m: d) Betondecke mit Abplatzung und korrodierter Bewehrung

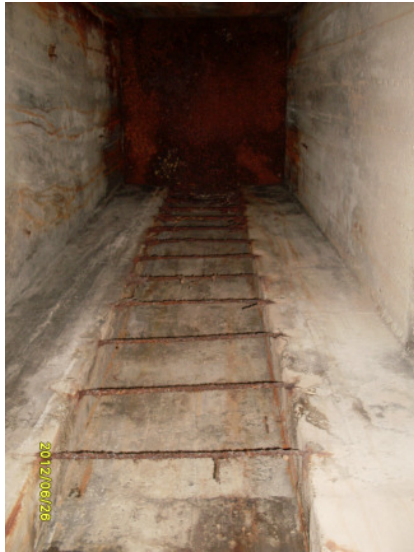
17, Stat. km 0+285 m: c) Einstiegsöffnung, rechtsseitig

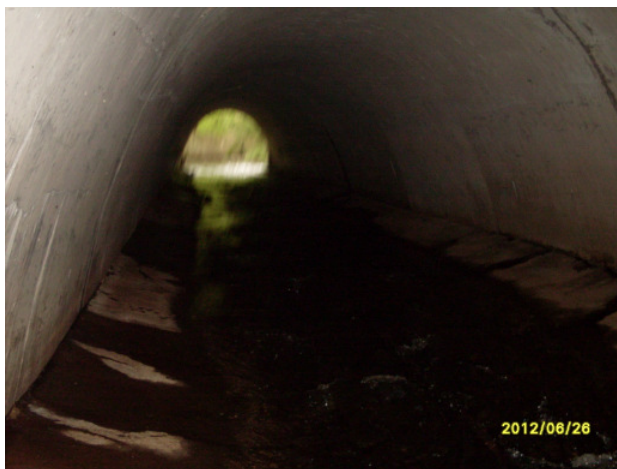
19, Stat. km 0+340 m: a) Blick zum Einlaufbauwerk

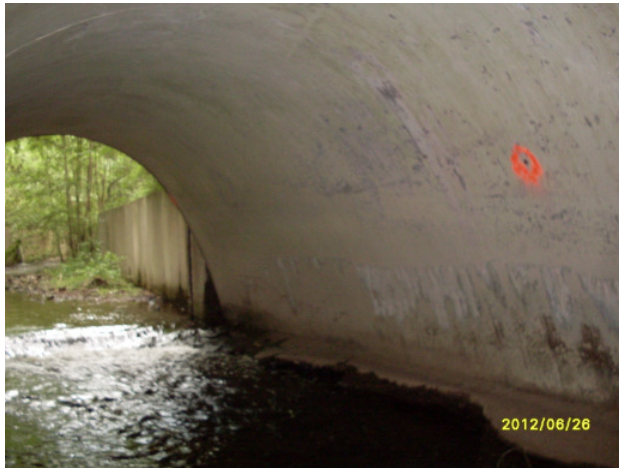
20, Stat. km 0+350 m: a) Blick zur linksseitigen Betonwand

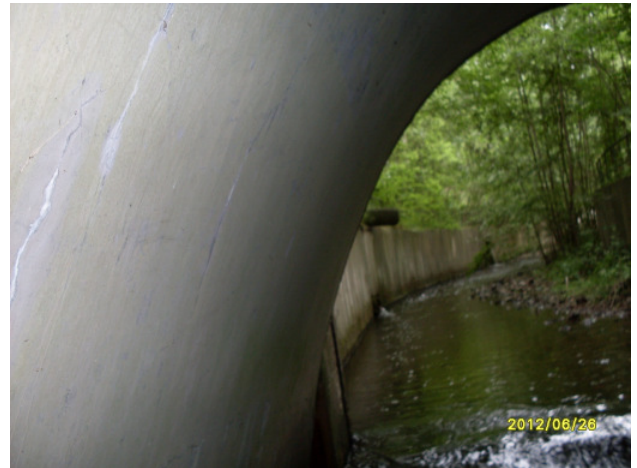
20, Stat. km 0+350 m: b) Blick zur rechtsseitigen Betonwand

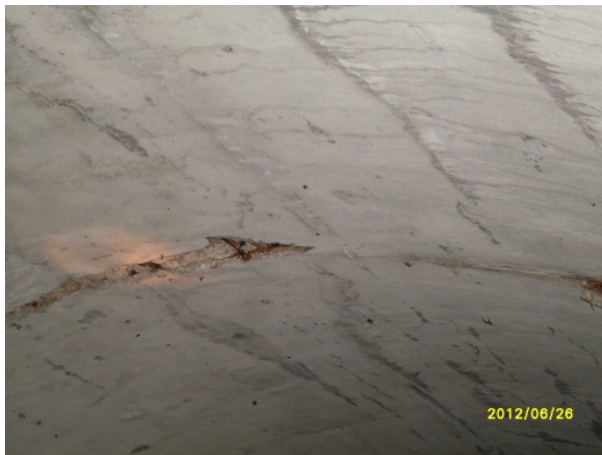
An den Raumfugen des Tunnels sind Schäden in Form von Betonabplatzungen und –abbrüchen sowie Bewehrungskorrosion festzustellen (s. Bild 4 bis 7). Im unteren Bereich bis ca. 1,20 m Höhe sind die Fugen teilweise feucht. An einigen Stellen gibt es Sinterablagerungen, die infolge des eindringenden Sickerwassers entstanden sind (s. Bild 8). Fugenabdichtungen sind augenscheinlich nicht vorhanden.

Bild 4: Raumfugen, unterer Bereich

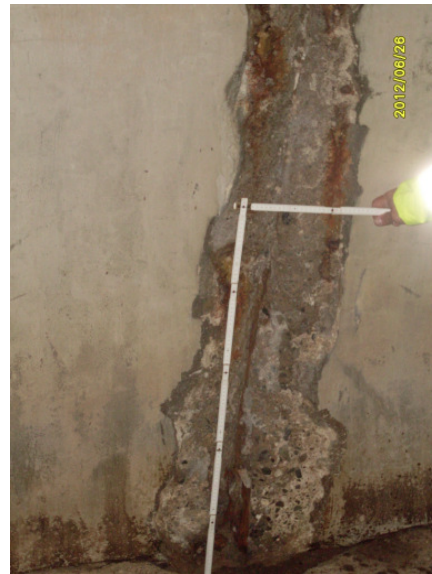
Bild 5: Raumfuge, Firstbereich

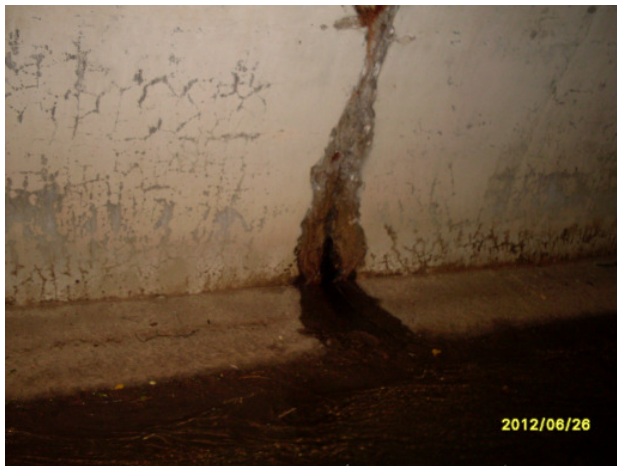
Bild 6: Raumfuge, unterer Bereich

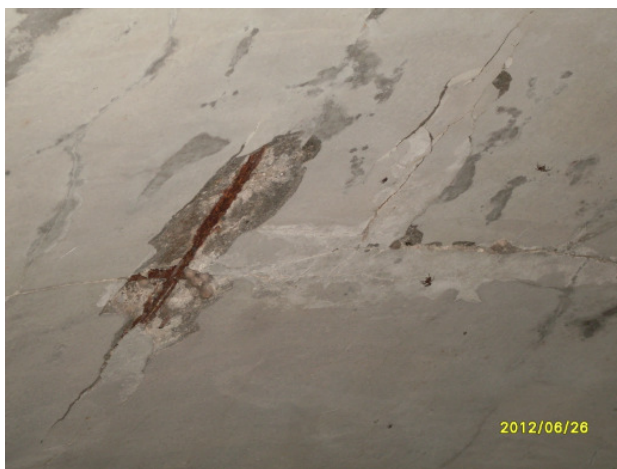
Außerhalb der Raumfugen sind durchgängig Risse in den Wand- und Firstbereichen zu sehen. Im Firstbereich sind Abplatzungen vorhanden. In diesen Bereichen ist die Bewehrung korrodiert (s. Bild 9 bis 12). Die Abplatzungen und die korrodierte Bewehrung müssen ebenfalls zeitnah saniert werden, um ein Fortschreiten der Korrosion zu verhindern. Es ist davon auszugehen, dass in den nächsten Jahren weitere Korrosionsschäden auftreten. Nach Aussagen der Mitarbeiter der Ilsenburger Grobblech GmbH wurden am Verputz bereits Sanierungsmaßnahmen durchgeführt (Zeitpunkt ist unbekannt). Es muss also davon ausgegangen werden, dass die Bewehrungskorrosion in weiten Bereichen fortgeschritten ist. Großflächige Bewehrungskorrosion würde langfristig die Tragfähigkeit der Konstruktion reduzieren. /4/

Bild 10: Freiliegende korrodierte Bewehrung
