## HKW STUTTGART-MÜHLHAUSEN

### WSO 2

#### **Bericht zur Gebäudesubstanzuntersuchung im Hinblick auf die Ertüchtigung**

Projekt Nr. 1172967

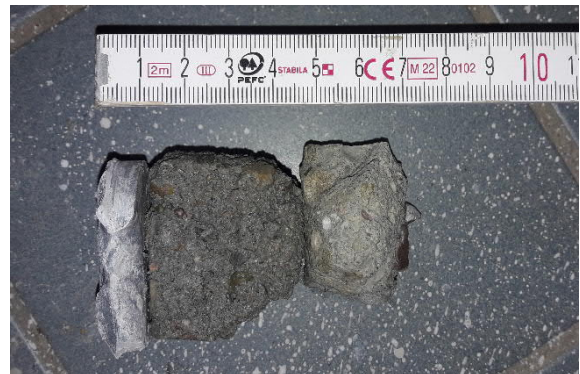
**KB 1 Bereich 1**, 1.OG, Aufenthalt, Boden (von oben nach unten)

- ▷ 1,0 cm Fliesen + Kleber (Probe B 33 a-Kleber)
- ▷ 3,0 cm Estrich (Probe B 33 b)
- ▷ darunter Beton.

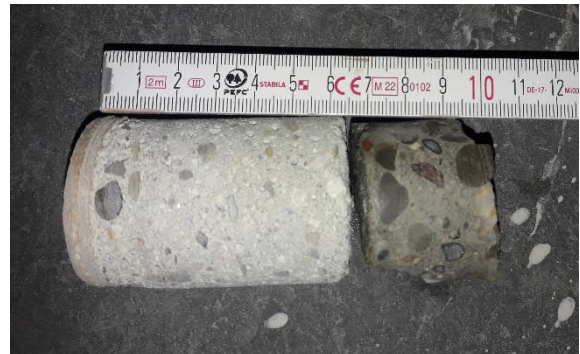
**KB 2 Bereich 1**, 1.OG, Schaltwarte 3, Boden (von oben nach unten)

- ▷ 0,2 cm Linoleum + Kleber (Probe B 37 a-Kleber)
- ▷ 0,2 cm Ausgleichsschicht
- ▷ 6,0 cm Estrich (Probe B 37 c)
- ▷ 0,1 cm schwarze Pappe (Probe B 37 d)
- ▷ 0,1 cm schwarzer Kleber
- ▷ darunter Beton.

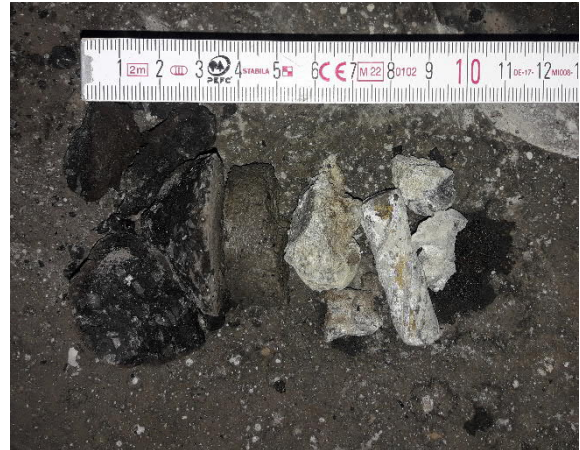
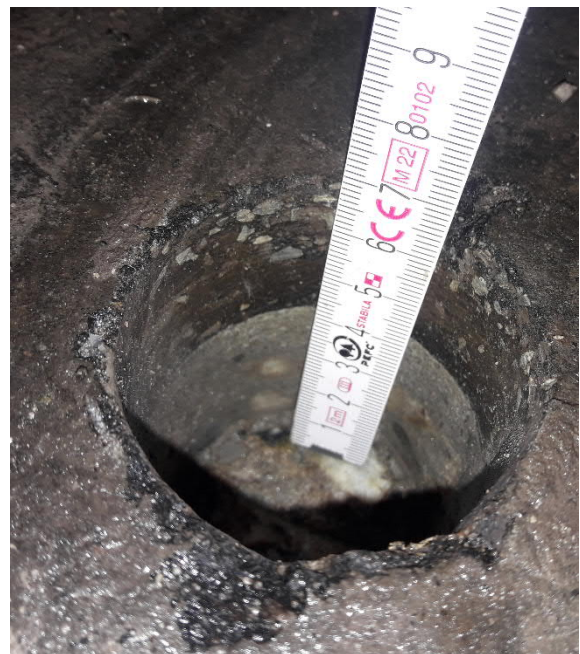
**KB 3 Bereich 4**, Mitte, Boden (von oben nach unten)

- ▷ 3,0 cm Gussasphalt (Probe B 98 a)
- ▷ 2,0 cm Estrich (Probe B 98 b)
- ▷ darunter Beton.

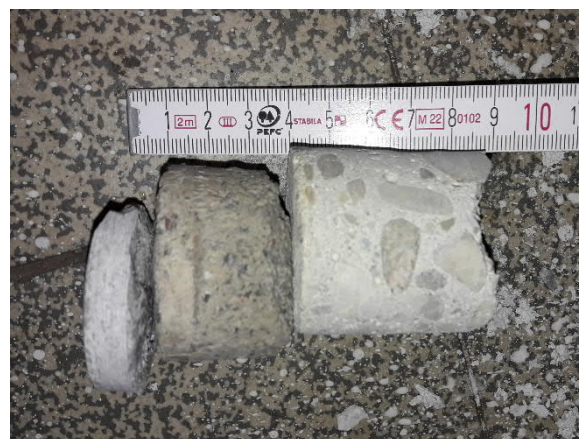
**KB 4 Bereich 2**, EG, Aufenthalt, Boden (von oben nach unten)

- ▷ 1,0 cm Fliesen + Kleber
- ▷ 3,0 cm Estrich (Probe B 99 b)
- ▷ darunter Beton.

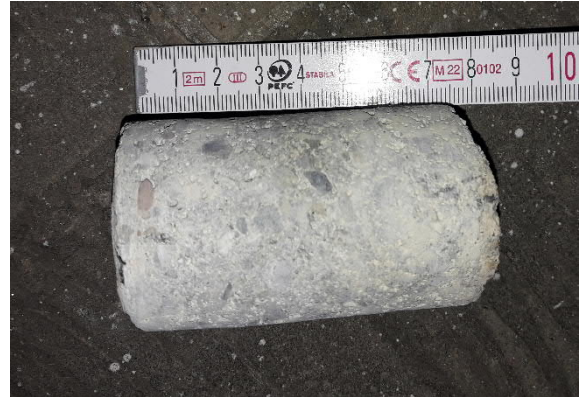
**KB 5 Bereich 2**, 1.OG, WC, Boden (von oben nach unten)

- ▷ 1,0 cm Fliesen + Kleber (Probe B 52 a-Kleber)
- ▷ 7,5 cm Beton.

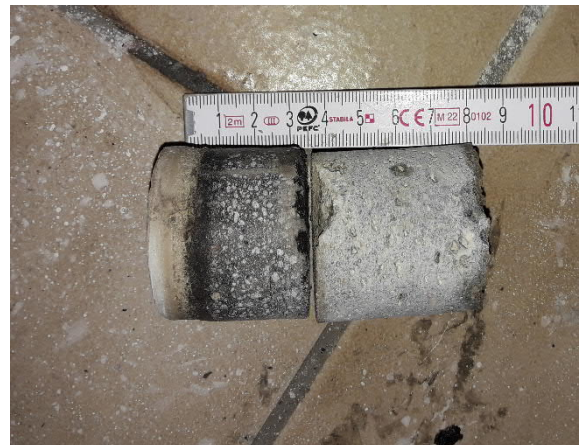
**KB 6 Bereich 2**, 1.OG, Schaltwarte, Boden (von oben nach unten)

- ▷ 1,0 cm Klinker + Kleber
- ▷ 2,5 cm Gussasphalt (Probe B 100 b)
- ▷ darunter Beton.

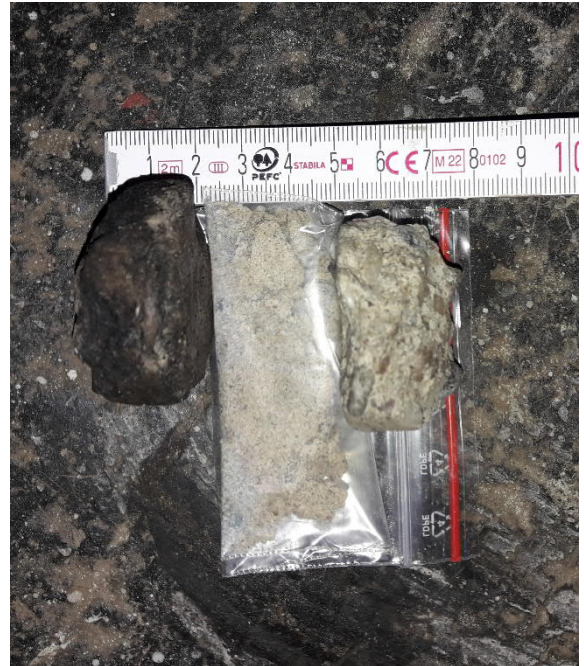
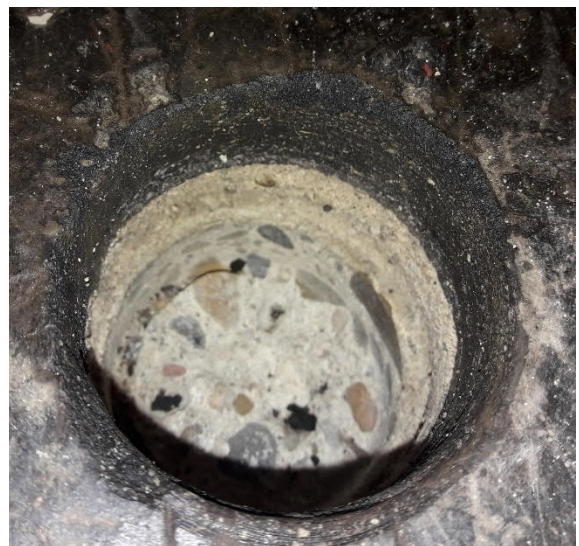
**KB 7 Bereich 3**, 1.OG, Schlosswerkstatt, Boden (von oben nach unten)

- ▷ 2,5 cm Gussasphaltplatte (Probe B 101 a)
- ▷ 2,5 cm Estrich, sandig (Probe B 101 b)
- ▷ darunter Beton.

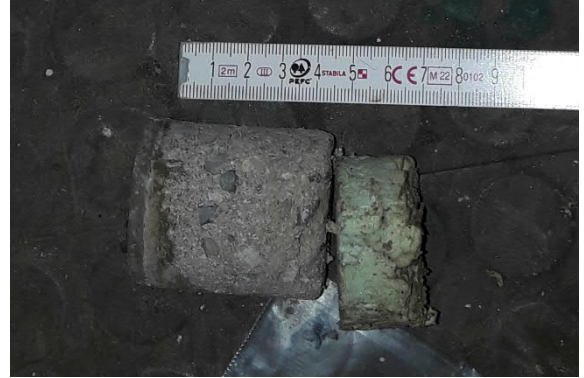
**KB 8 Bereich 3**, 1.OG, Schlosswerkstatt, Boden (von oben nach unten)

- ▷ 0,4 cm PVC + Kleber
- ▷ 0,3 cm Ausgleichsmasse
- ▷ 4,5 cm Estrich (Probe B 102 c)
- ▷ 0,1 cm schwarze Pappe (Probe B 102 d)
- ▷ 2,5 cm Styropor
- ▷ darunter Beton.

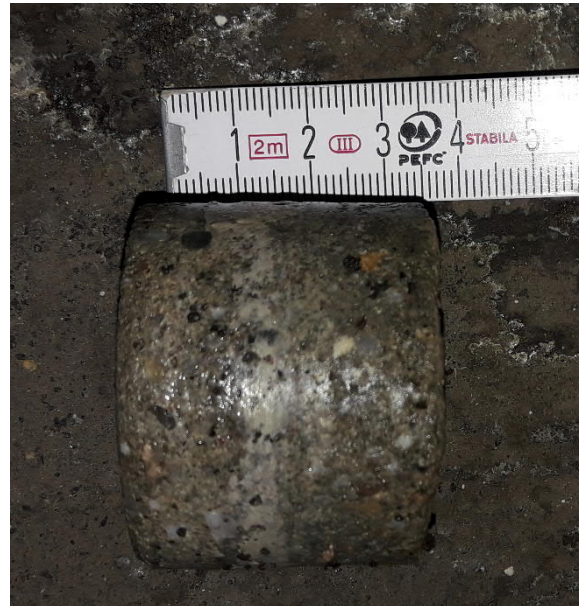
**KB 9 Bereich 3**, 3.OG, Raum 1, Boden (von oben nach unten)

- ▷ 3,5 cm Estrich (Probe B 103 a)
- ▷ darunter Beton.

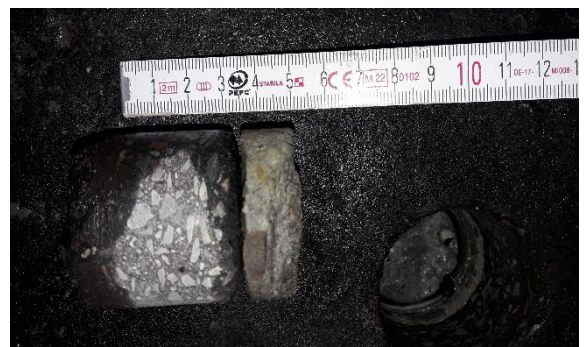
**KB 10 Bereich 4**, EG, Raum 1, Boden – Rückstellprobe (von oben nach unten)

- ▷ 4,0 cm Gussasphalt
- ▷ darunter Beton.

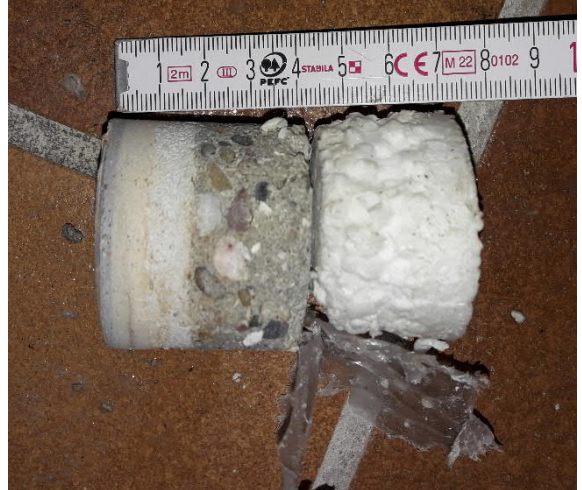
**KB 11 Anbau 1**, 1.OG, Raum 3, Boden (von oben nach unten)

- ▷ 1,0 cm Klinker + Kleber (Probe B 136 a -Kleber)
- ▷ 0,7 cm Ausgleichmasse (weiß)
- ▷ 2,3 cm Estrich (Probe B 136 c)
- ▷ 0,1 cm 2-lagige Folie
- ▷ 3,0 cm Styropor
- ▷ darunter Beton.

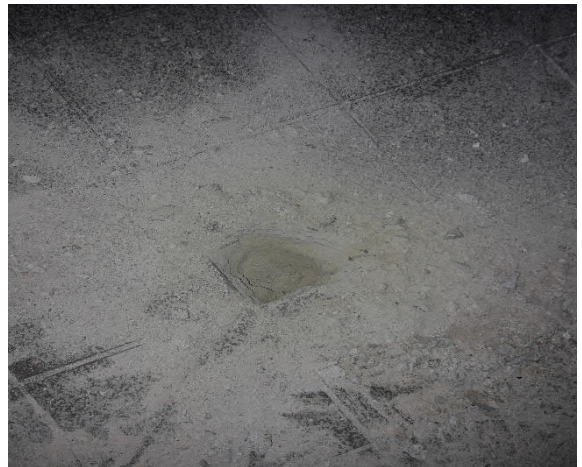
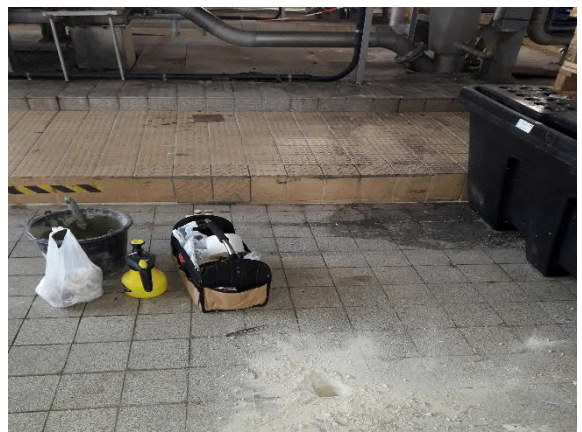
**VB 1 großes Gebäude**, Bereich 4 (Mitte) (von oben nach unten)

- ▷ 1,0 cm Bodenfliesen mit Kleber (Probe 78)
- ▷ 6,0 cm Estrich, sandig
- ▷ darunter Beton.

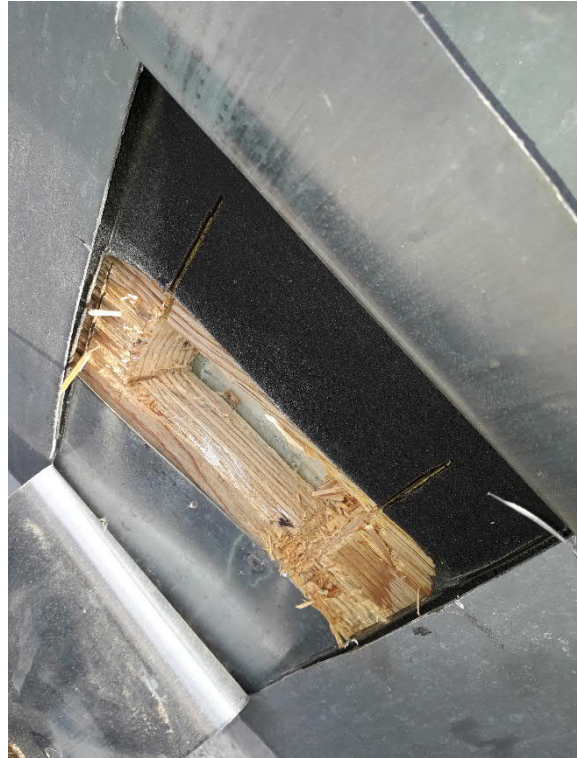
**Dachöffnung 1 GOS 56**, Dach - Attika (von oben nach unten)

- ▷ 0,2 cm     Blechverkleidung
- ▷ 0,2 cm     bituminöse Bahn (Probe B 164)
- ▷ 3,0 cm     Holz
- ▷ 0,1 cm     Beschichtung (weiß) (Probe B 165)
- ▷ darunter   Beton.

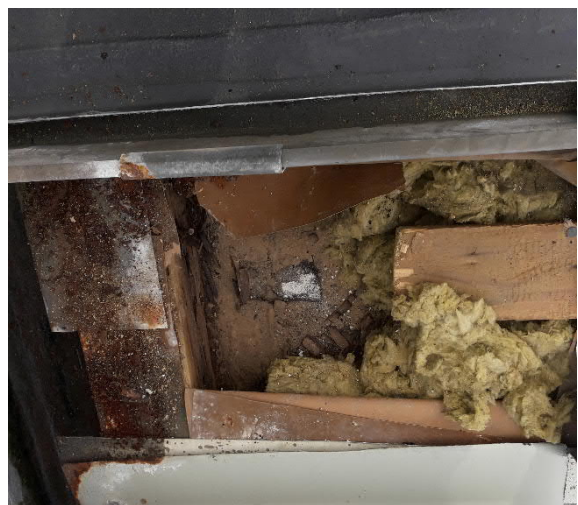
**Dachöffnung 2 an der Kastenrinne, GOS 56**, Dach (von oben nach unten)

- ▷ 0,2 cm     Trapezblech
- ▷ 0,1 cm     Unterspannbahn (beige)
- ▷             Holzunterkonstruktion
- ▷ 10,0 cm   KMF-Dämmung
- ▷ 0,3 cm     2-lagige bit. Dichtbahn (Probe B 167)
- ▷ 0,1 cm     Kleber
- ▷ darunter   Betonfertigteile

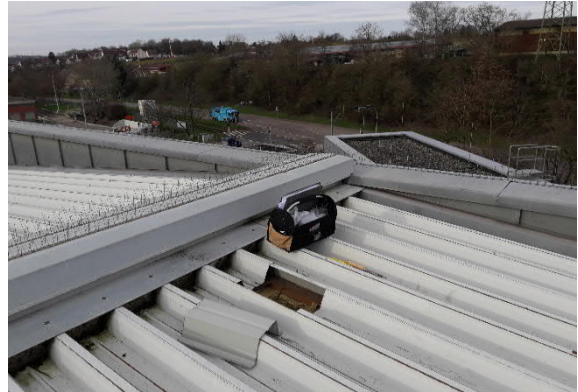
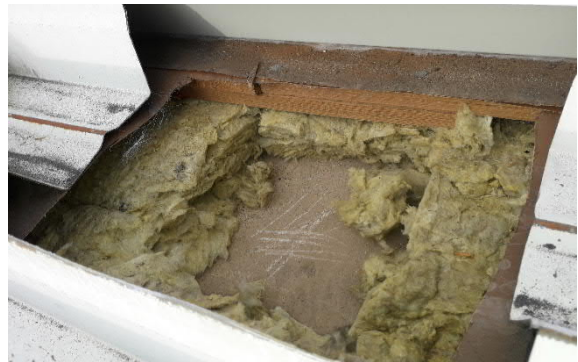
**Dachöffnung 3** am Spitze des Dachs, **GOS 56**, Dach (von oben nach unten)

- ▷ 0,2 cm Trapezblech
- ▷ 0,1 cm Unterspannbahn (beige)
- ▷ Holzunterkonstruktion
- ▷ 10,0 cm KMF-Dämmung
- ▷ darunter Betonfertigteile

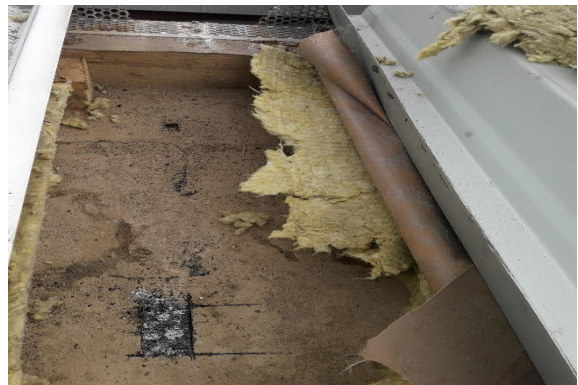
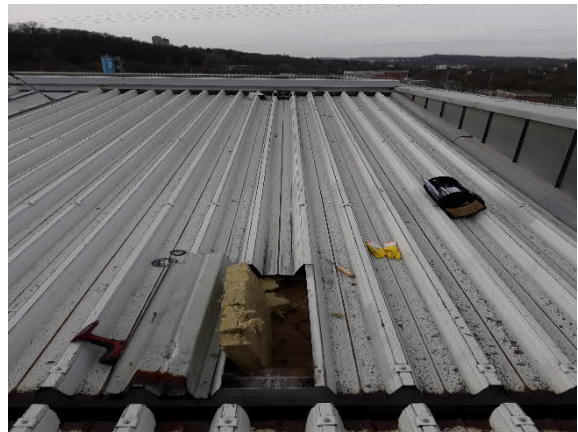
**Dachöffnung 4** an der Kastenrinne in Mitte des Paralleldachs, **GOS 56**, (von oben nach unten)

- ▷ 0,2 cm Trapezblech
- ▷ 0,1 cm Unterspannbahn (beige)
- ▷ Holzunterkonstruktion
- ▷ 10,0 cm KMF-Dämmung
- ▷ 0,3 cm 2-lagige bit. Dichtbahn (Probe B 169)
- ▷ 0,1 cm Kleber
- ▷ darunter Betonfertigteile

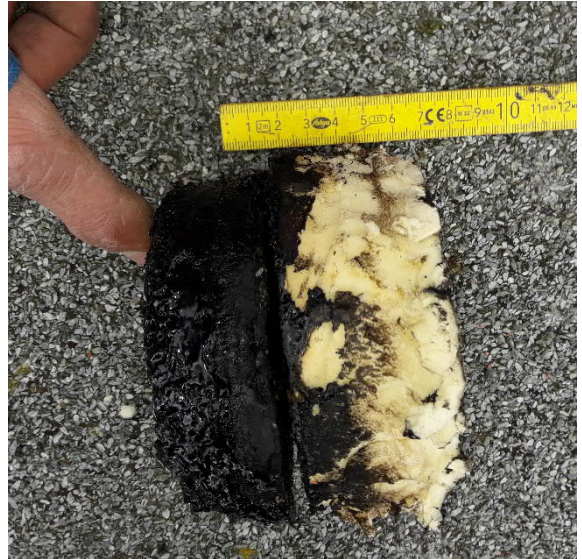
Dachöffnung 5, Anbau 1, (von oben nach unten)

- ▷ 3,5 cm obere Abdichtung (Probe B 173)
- ▷ 0,2 cm Papier Trennlage (beige) (Probe B 174)
- ▷ 4,0 cm PU-Dämmung
- ▷ 1,0 cm bit. Dampfsperre (Probe B 175)

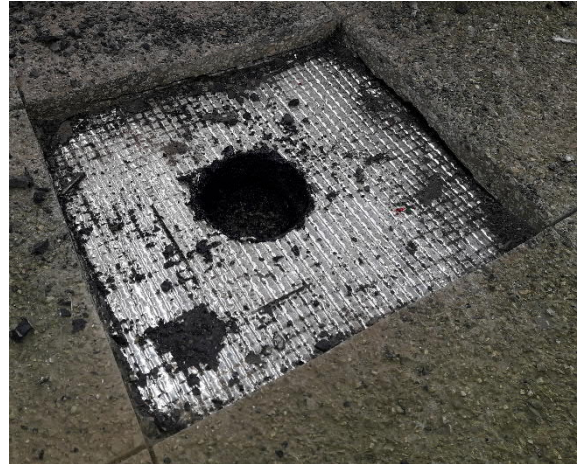
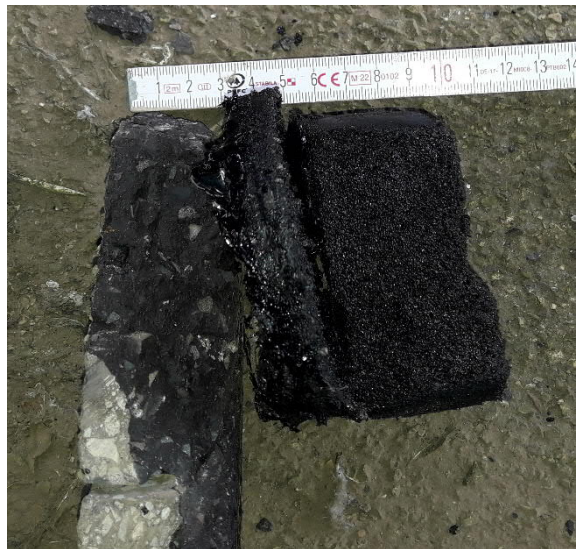
**Dachöffnung 6, Anbau 3, (von oben nach unten)**

- ▷ 3,0 cm Gussasphalt (Probe B 160)
- ▷ 0,1 cm Alustrahlbahn
- ▷ 1,5 cm mehrlagige bit. Dichtbahn (Probe B 177)
- ▷ 4,0 cm Foamglass (Probe B 178)
- ▷ 0,2 cm Kleber (Probe B 179)
- ▷ darunter Beton

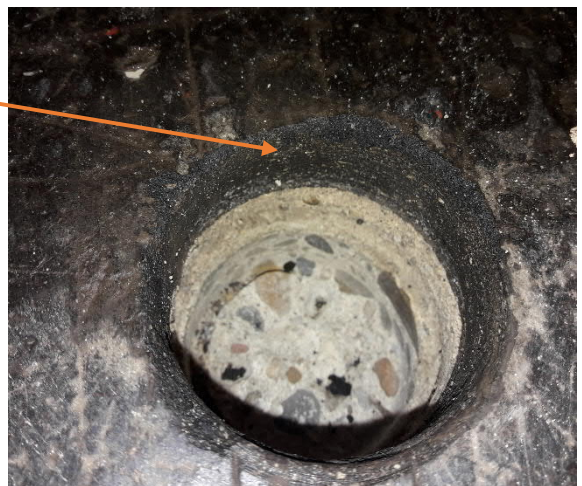
**KB 7, Bereich 3,**  
1.OG, Schlosserwerkstatt, Boden:  
Gussasphaltplatte  
Probe B 101 a

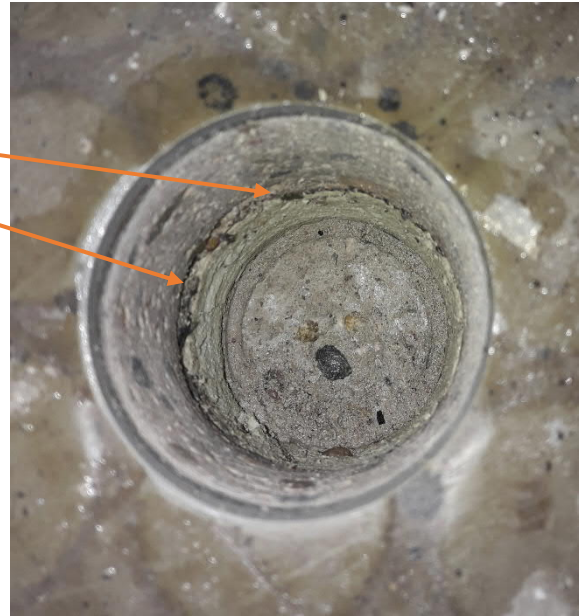
Probe B 102 d

**KB 8, Bereich 3,**

schwarze Pappe

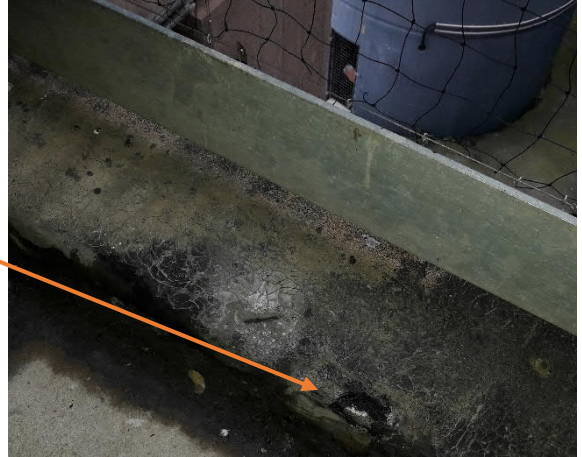
**Anbau 1, 2.OG, Balkon, Boden:**  
2-lagige Bitumenbahn  
Probe B 138

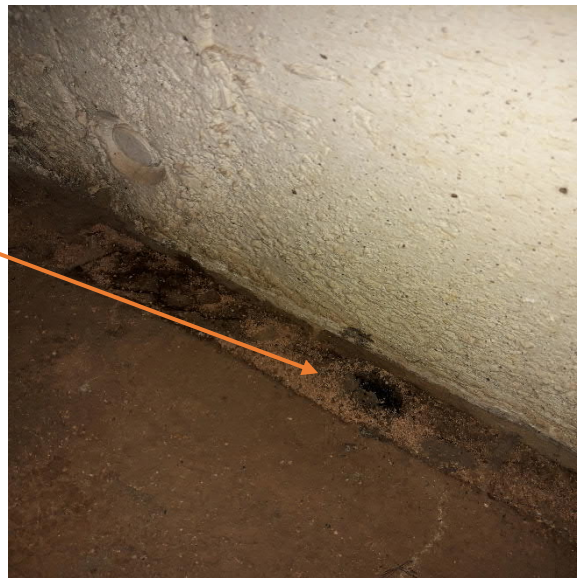
**Anbau 2, EG, Raum 3, Boden:**  
bituminöse Fugendichtmasse  
Probe B 149

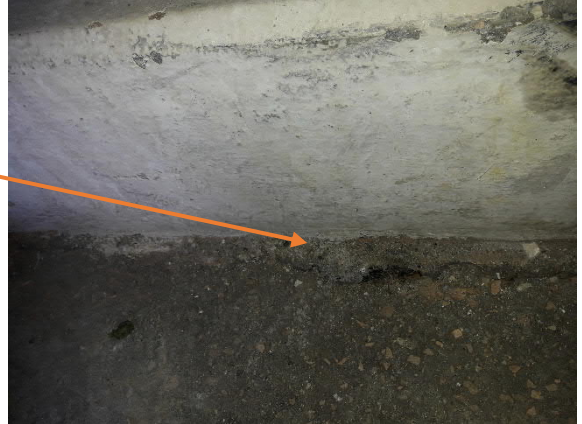
**Anbau 3, EG, Boden/Fundament:**  
bituminöse Fugendichtmasse  
Probe B 156

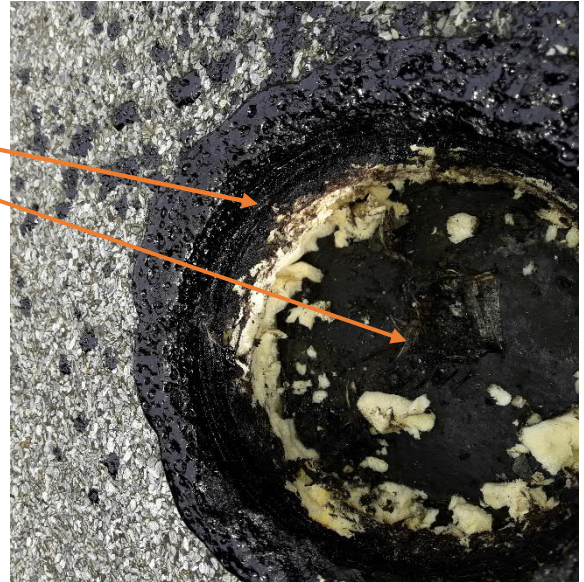
Probe B 173 und B 175

Bitumenbahn,  
KMF

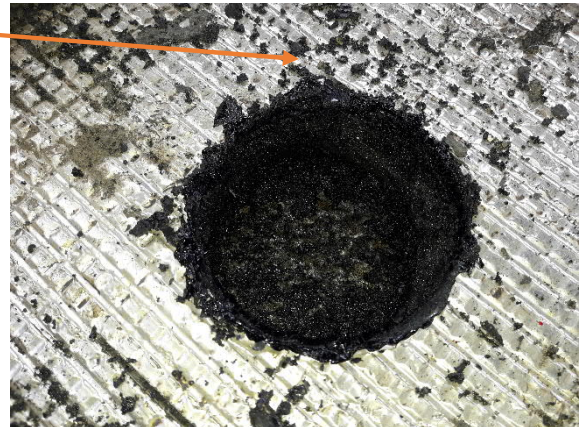
**Anbau 3, Dach:**

Bitumenbahn,  
KMF

Probe B 177

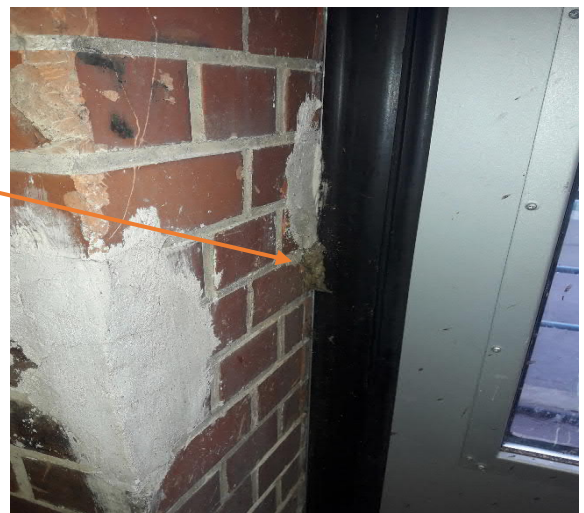
**Bereich 4 (Mitte), EG, Türzarge:**

KMF-Dämmung

ohne Beprobung

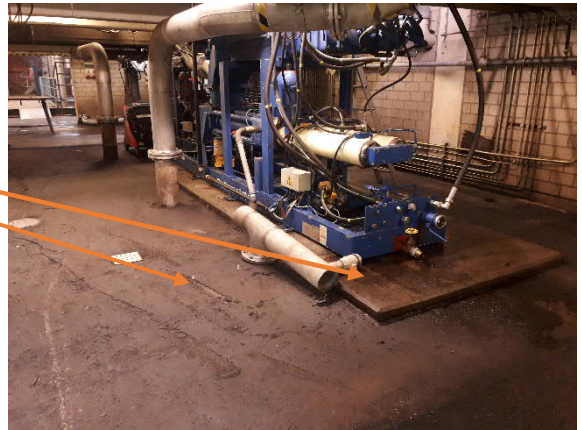
**Bereich 4 (Mitte), EG, Boden:**  
ölverunreinigte Flächen  
ohne Beprobung

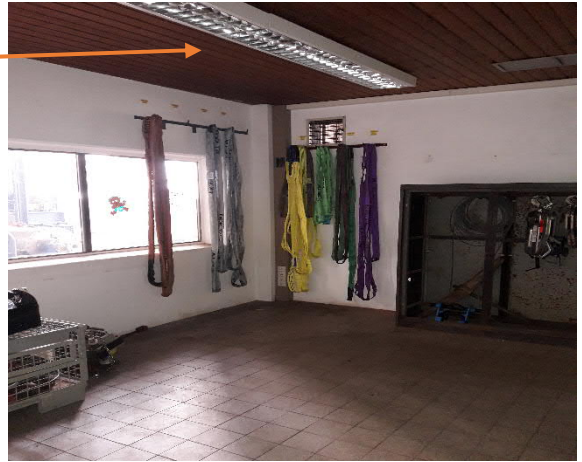
**Bereich 2, EG, abgehängte Decke:**  
KMF-Dämmung  
ohne Beprobung

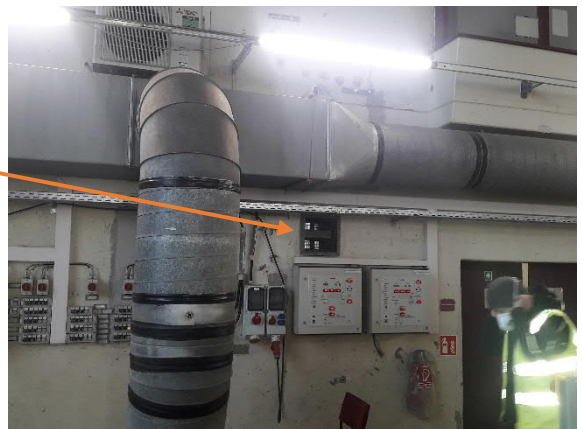
**Bereich 4, 1.OG, Brandschutzklappen:**  
Asbest  
ohne Beprobung

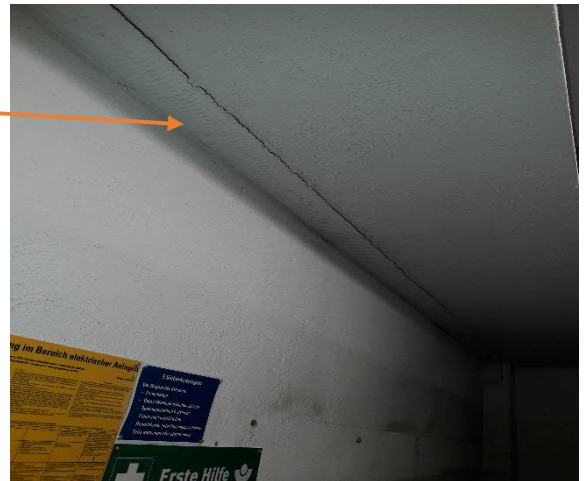
**Bereich 3, 1.OG, Decke:**  
KMF-Fugendämmung  
ohne Beprobung

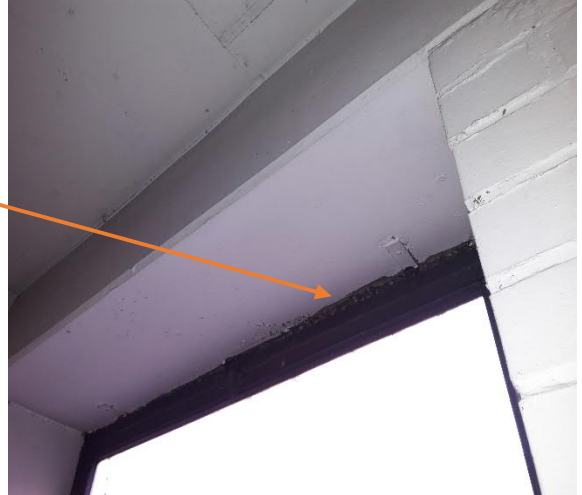
**Bereich 3, 2.OG, Fensterrahmen:**  
KMF  
ohne Beprobung

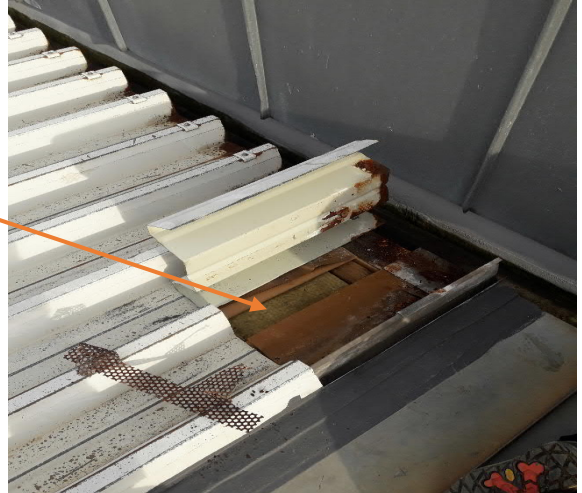
**Gebäude WSO 2, Dach:**

-Metallplatte, darunter KMF-Dämmung  
ohne Beprobung

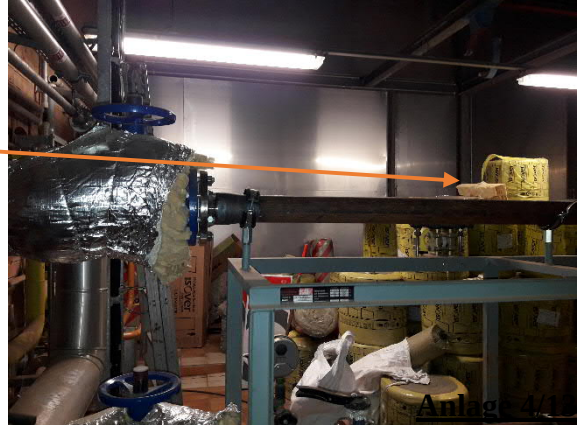
**Anbau 2,**  
EG, Raum 1:  
KMF-Material gelagert  
ohne Beprobung

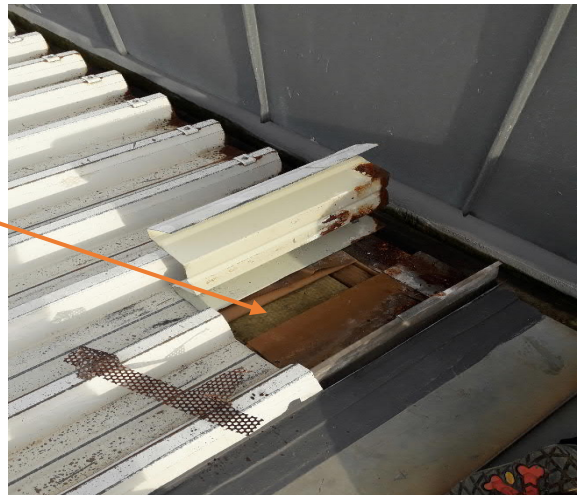
**Bereich 4 , Dach:**  
-Metallplatte, darunter KMF-Dämmung  
ohne Beprobung

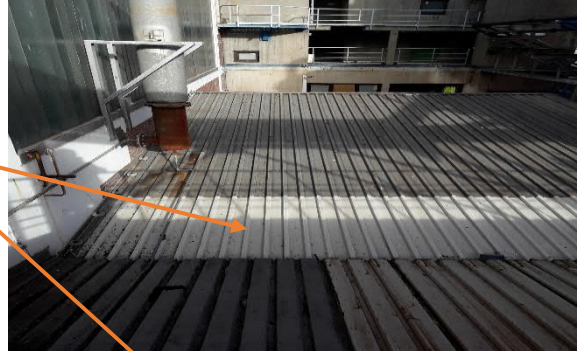
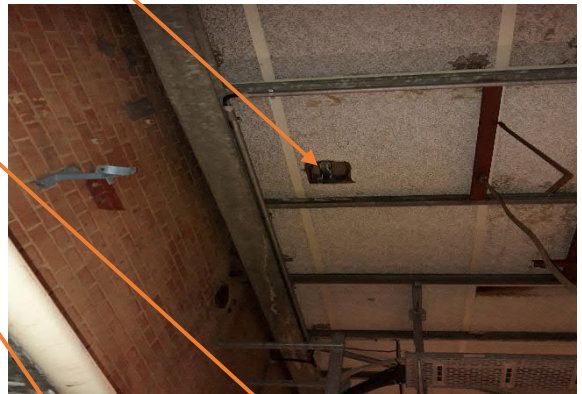
**Anbau 2 (gleich in Anbau 3):**

-Dach Metallsandwichplatte mit KMF-Dämmung

-Wände/Türen mit KMF-Dämmung  
ohne Beprobung

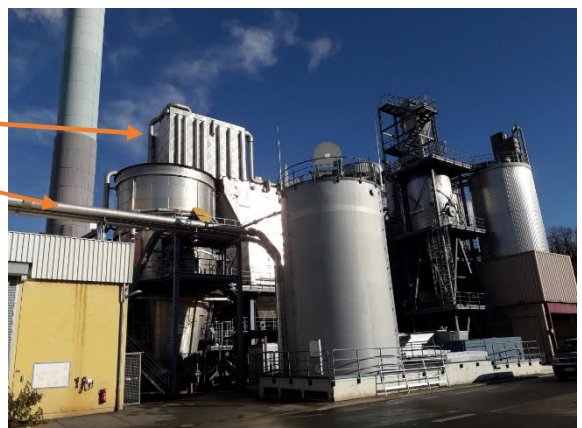
**Außenanlagen**

-Rohrleitungen mit Blechummantelung und  
KMF-Dämmung

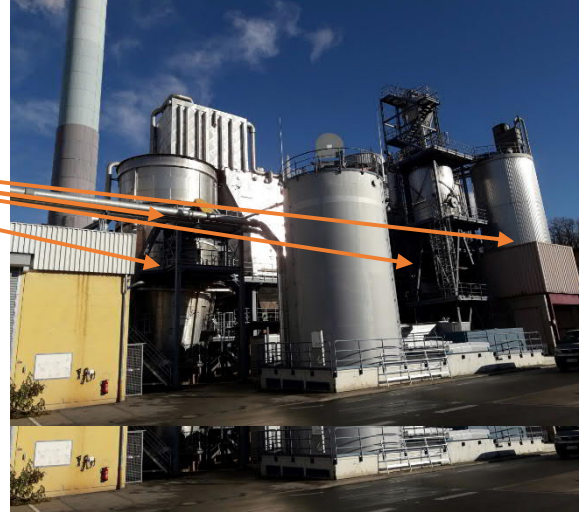
-Kessel/Tanks mit Blechverkleidungen und  
KMF-Dämmung, evtl. asbesthaltige Abstandshalter  
ohne Beprobung

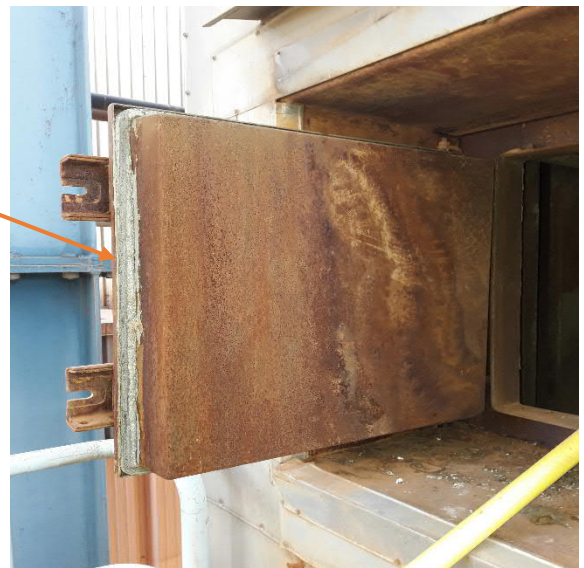
-Dichtungsschnur an Behältertür:  
Asbest  
ohne Beprobung
