## **Universität Würzburg, Energetische Sanierung Philo BT3**

### **Arbeits- und Sicherheitsplan (A+S Plan)**

Universität Würzburg, Philosophische Fakultät  
Am Galgenberg  
97074 Würzburg

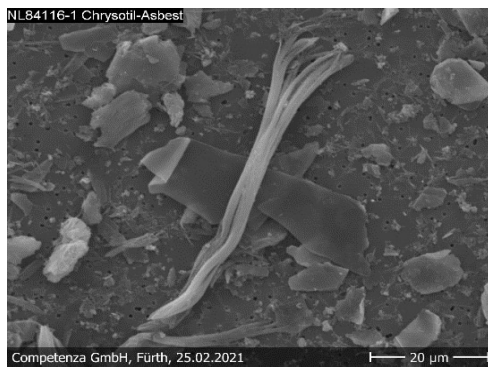
## Abbildung und Elementspektrum: Chrysotil-Asbest Fundstelle NL84116.1

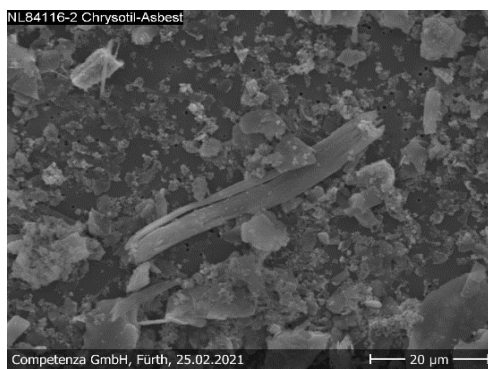
## Abbildung und Elementspektrum: Chrysotil-Asbest Fundstelle NL84116.2

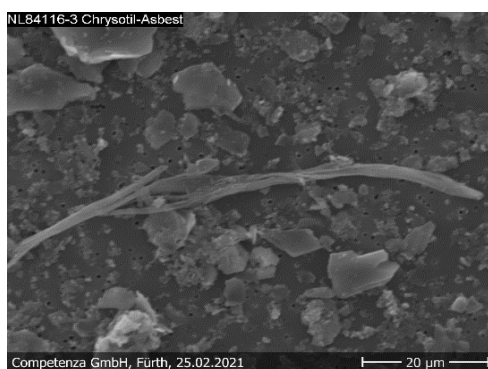
## Abbildung und Elementspektrum: Chrysotil-Asbest Fundstelle NL84116.3

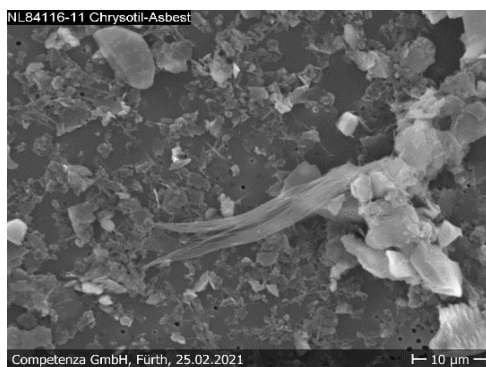
## Abbildung und Elementspektrum: Chrysotil-Asbest Fundstelle NL84116.11

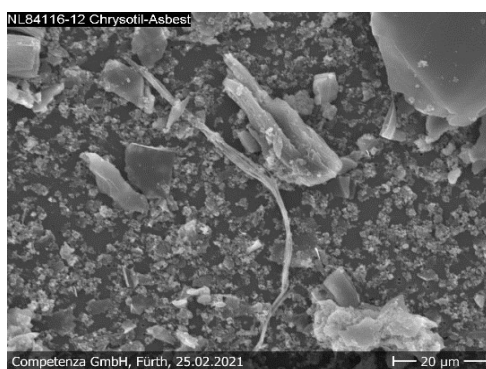
## Abbildung und Elementspektrum: Chrysotil-Asbest Fundstelle NL84116.12
