## **Universität Würzburg, Energetische Sanierung Philo BT3**

### **Konzept für Sanierung, Rückbau, Entsorgung und Immissionsschutz**

Nürnberg, den 18.08.2026

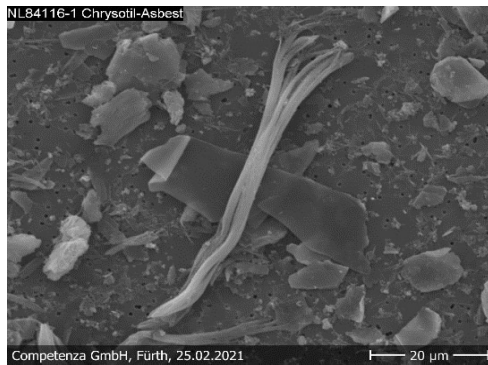
## Abbildung und Elementspektrum: Chrysotil-Asbest Fundstelle NL84116.1

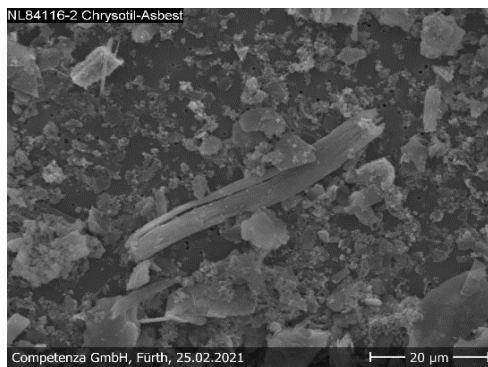
## Abbildung und Elementspektrum: Chrysotil-Asbest Fundstelle NL84116.2

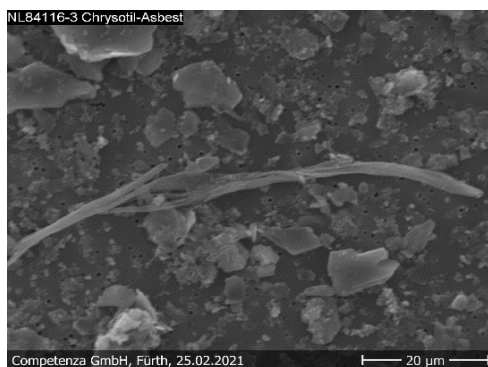
## Abbildung und Elementspektrum: Chrysotil-Asbest Fundstelle NL84116.3

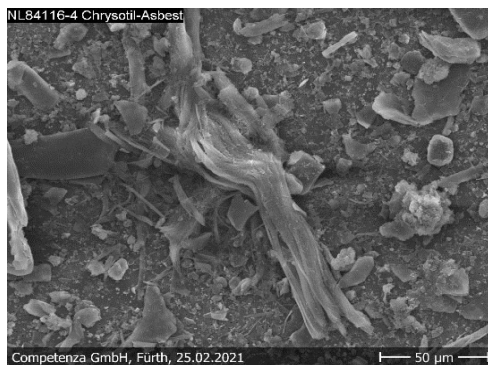
## Abbildung und Elementspektrum: Chrysotil-Asbest Fundstelle NL84116.4

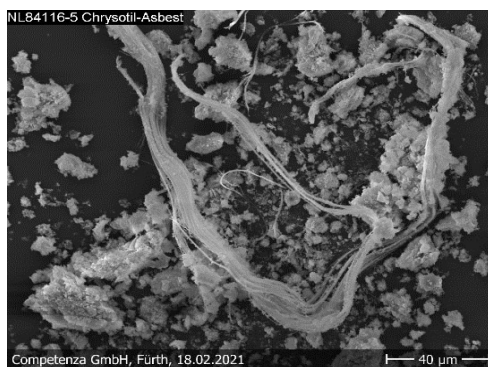
## Abbildung und Elementspektrum: Chrysotil-Asbest Fundstelle NL84116.5

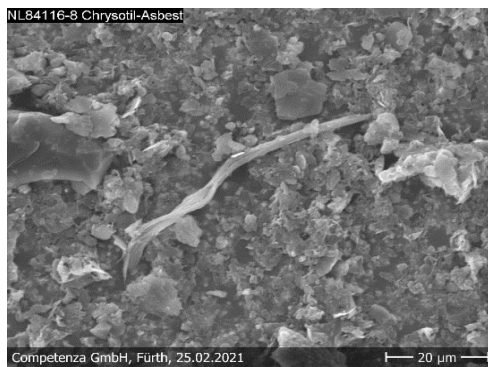
## Abbildung und Elementspektrum: Chrysotil-Asbest Fundstelle NL84116.8

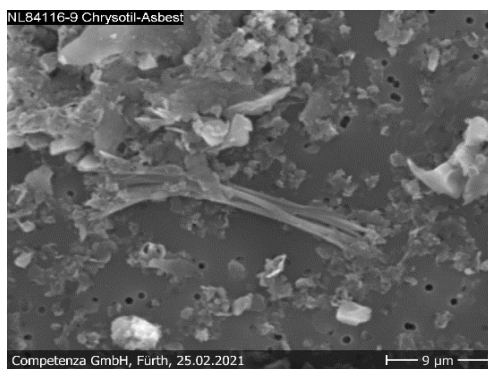
## Abbildung und Elementspektrum: Chrysotil-Asbest Fundstelle NL84116.9

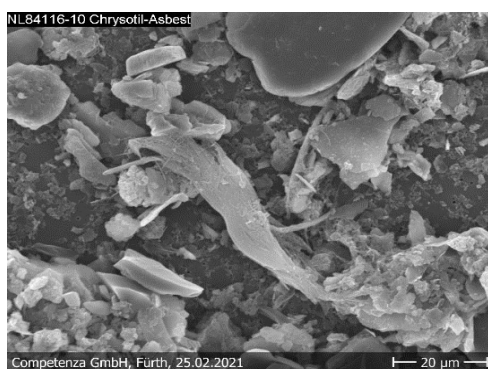
## Abbildung und Elementspektrum: Chrysotil-Asbest Fundstelle NL84116.10

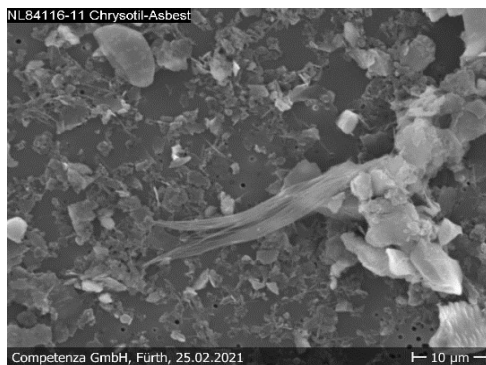
## Abbildung und Elementspektrum: Chrysotil-Asbest Fundstelle NL84116.11

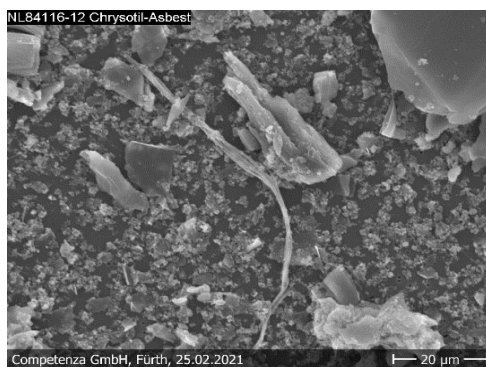
## Abbildung und Elementspektrum: Chrysotil-Asbest Fundstelle NL84116.12

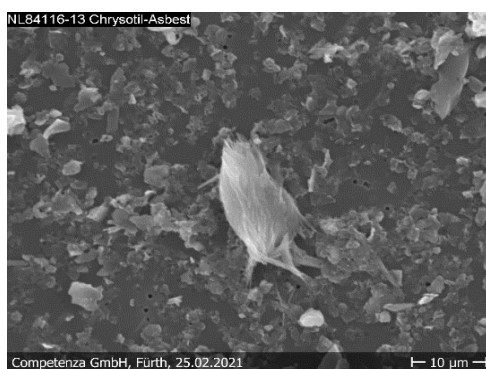
## Abbildung und Elementspektrum: Chrysotil-Asbest Fundstelle NL84116.13

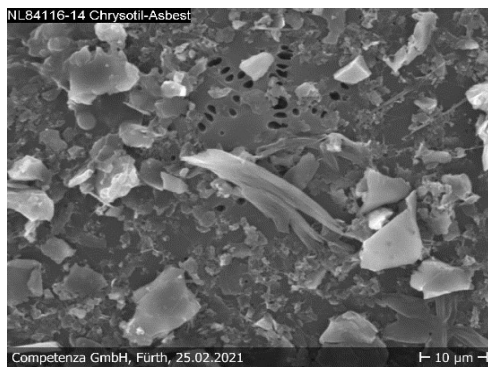
## Abbildung und Elementspektrum: Chrysotil-Asbest Fundstelle NL84116.14

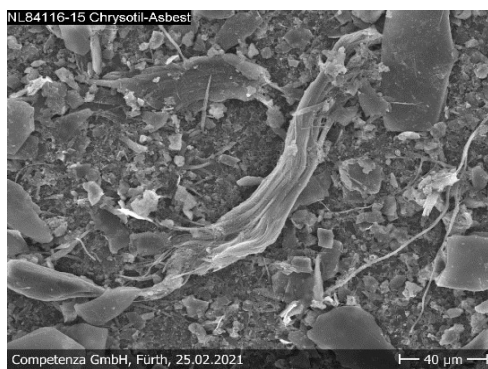
## Abbildung und Elementspektrum: Chrysotil-Asbest Fundstelle NL84116.15

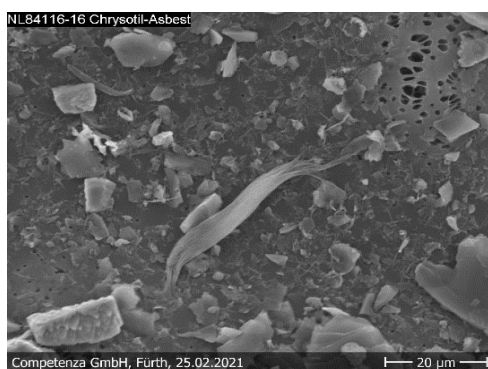
## Abbildung und Elementspektrum: Chrysotil-Asbest Fundstelle NL84116.16

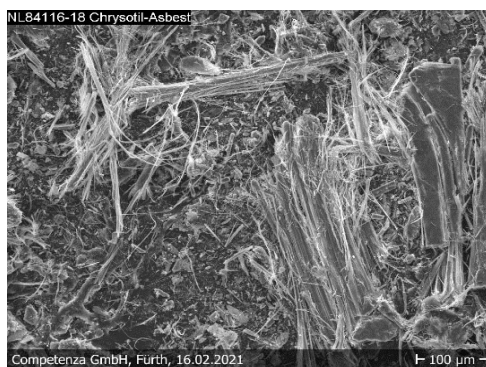
## Abbildung und Elementspektrum: Chrysotil-Asbest Fundstelle NL84116.18

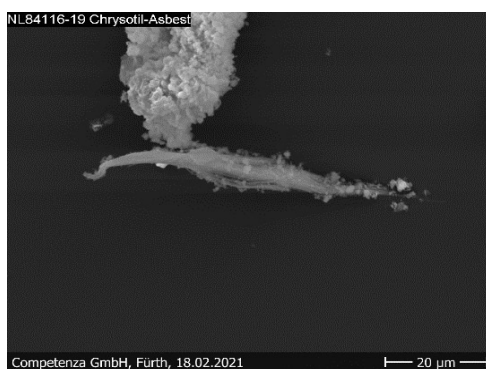
## Abbildung und Elementspektrum: Chrysotil-Asbest Fundstelle NL84116.19

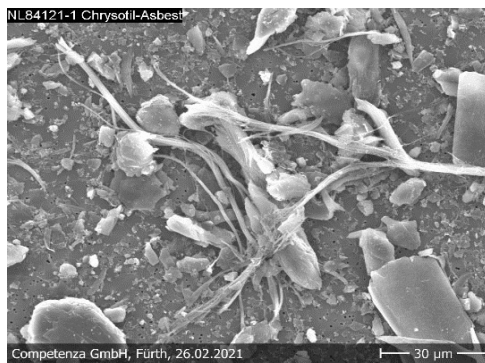
## Abbildung und Elementspektrum: Chrysotil-Asbest Fundstelle NL84121.1

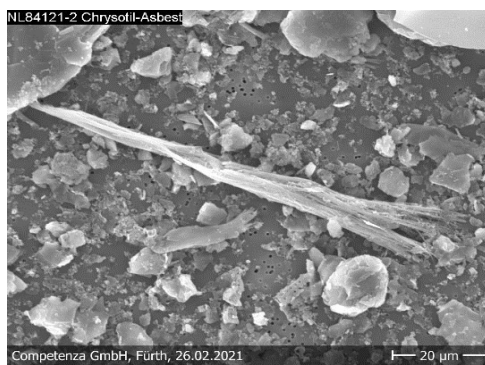
## Abbildung und Elementspektrum: Chrysotil-Asbest Fundstelle NL84121.2

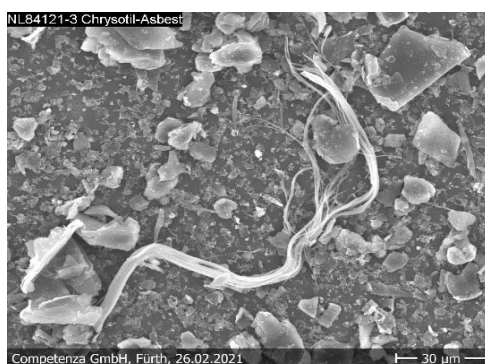
## Abbildung und Elementspektrum: Chrysotil-Asbest Fundstelle NL84121.3

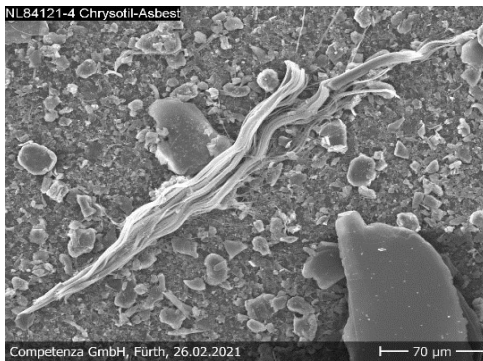
## Abbildung und Elementspektrum: Chrysotil-Asbest Fundstelle NL84121.4

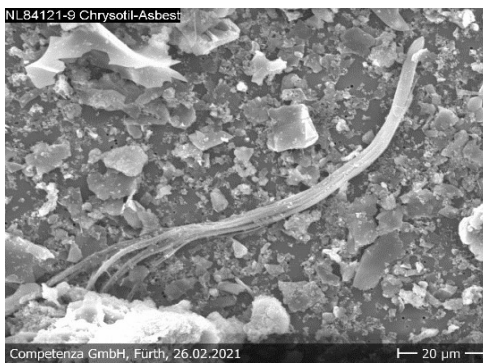
## Abbildung und Elementspektrum: Chrysotil-Asbest Fundstelle NL84121.9
