Befundungszeitraum: 14.07 – 15.07.2020

Südlicher Corps de Logis
Westseite

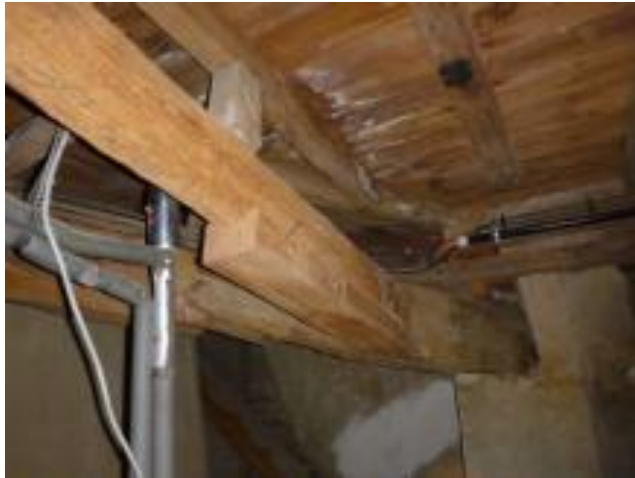
Schadbild an BTA K1 leichte KF
Auflager zu kurz, Schifter
Reparatur prüfen

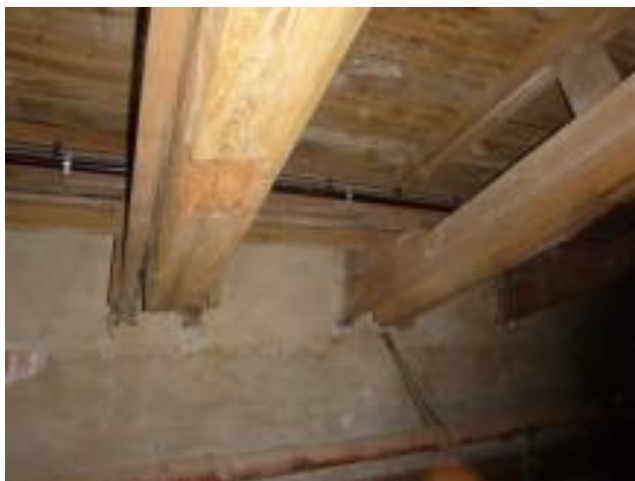
Südlicher Corps de Logis
Westseite

Reparatur ohne Füllholz
BTA 44 – 41

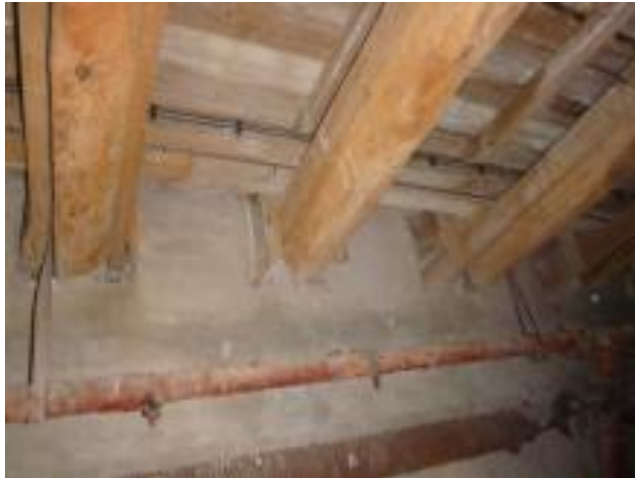
Südlicher Corps de Logis
Westseite

Reparatur ohne Füllholz an
BTA 34 – 39
(Foto 35 – 37)

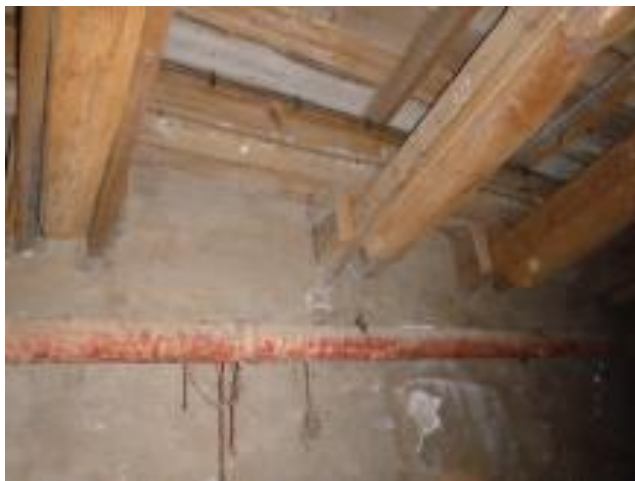
Südlicher Corps de Logis
Westseite

Reparatur ohne Füllholz an
BTA 31 – 29

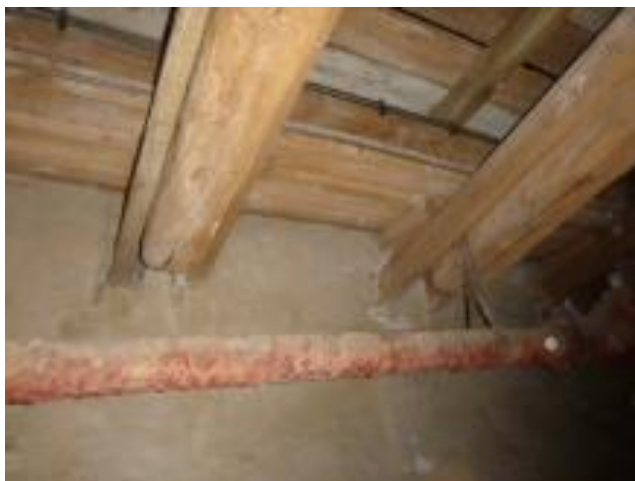
Südlicher Corps de Logis
Westseite

Reparatur ohne Füllholz an
BTA 27 – 28

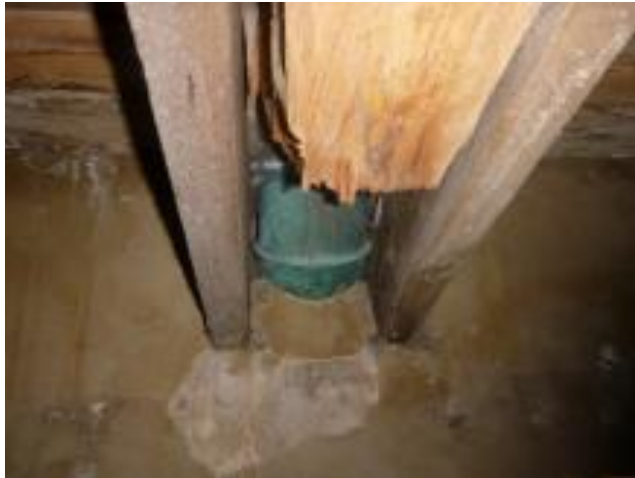
Südlicher Corps de Logis
Westseite

sichtbare Entwässerungsanlage

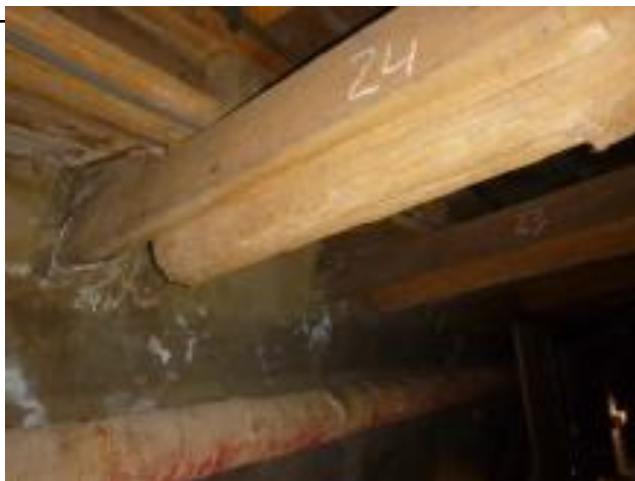
Südlicher Corps de Logis
Westseite

Reparatur ohne Füllholz an
BTA 21 – 23

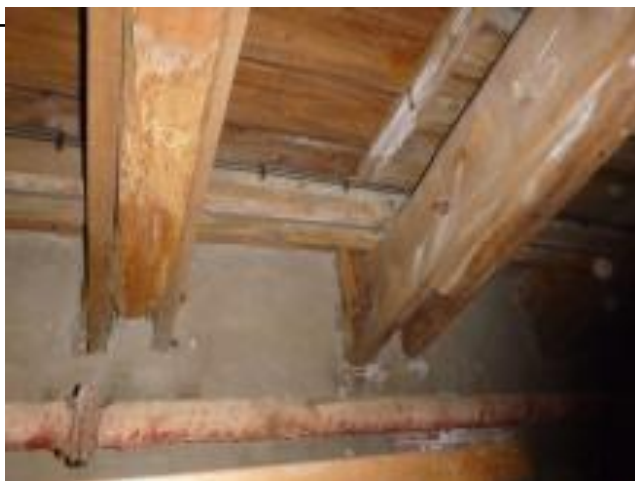
Südlicher Corps de Logis
Westseite

Reparatur ohne Füllholz an
BTA 20 – 15
(Foto: 15 – 16)

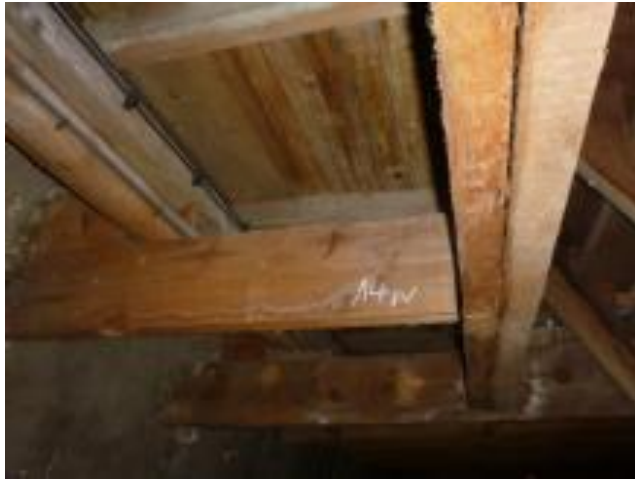
Südlicher Corps de Logis
Westseite

BTA 14 nur Lasche unter
Ausgang zum Dachbereich
vorhanden

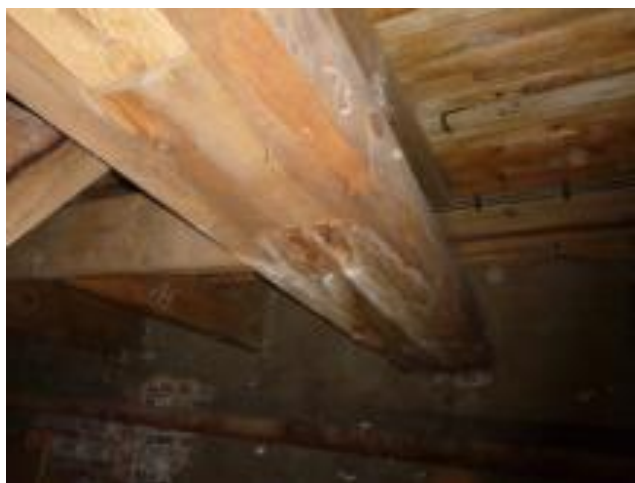
Südlicher Corps de Logis
Westseite

Reparatur mit Füllholz und
Salzablagerung unter
Dachausstieg

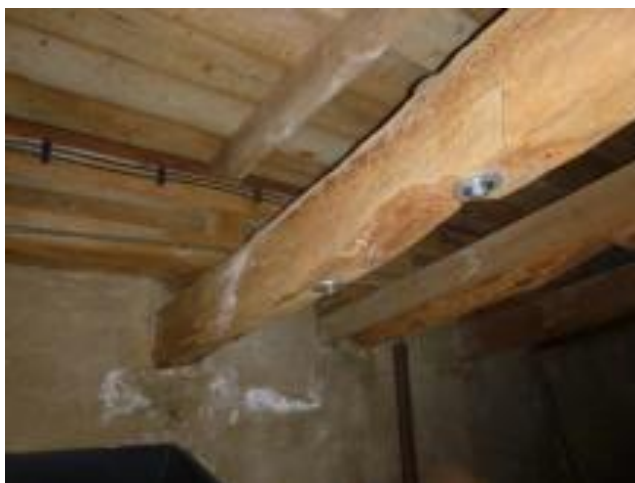
Südlicher Corps de Logis
Westseite

Reparatur mit Blattanschluss
an BTA 4

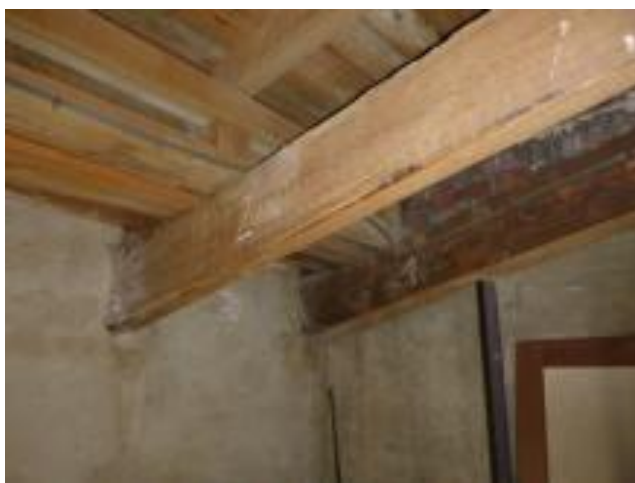
Südlicher Corps de Logis
Westseite

BTA 1/2 Laschen neu

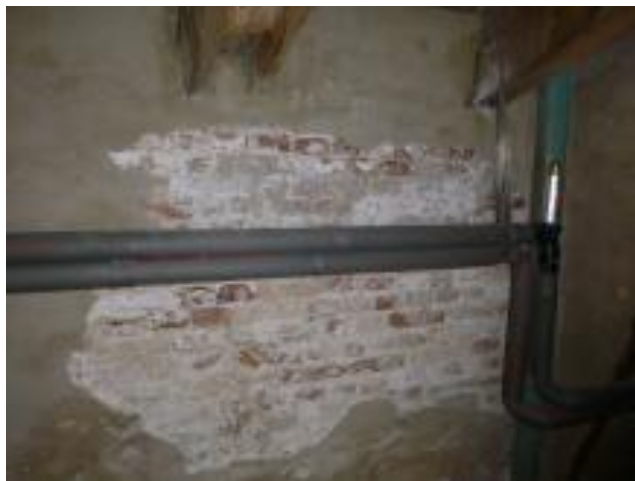
Südlicher Corps de Logis
Südseite
Putzabplatzung an BTA 80 – 81

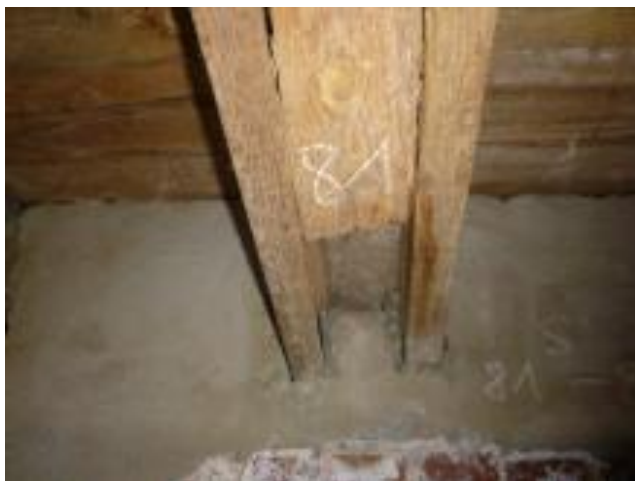
Südlicher Corps de Logis
Südseite

Reparatur ohne Füllholz an
BTA 81

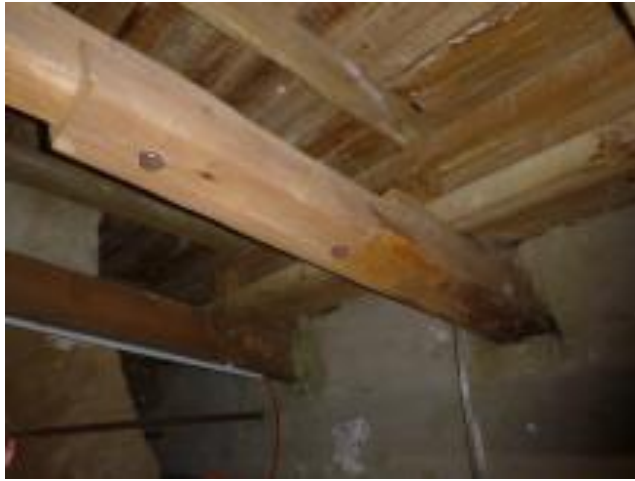
Südlicher Corps de Logis
Südseite

Reparatur mit Blattverbindung
an BTA 82

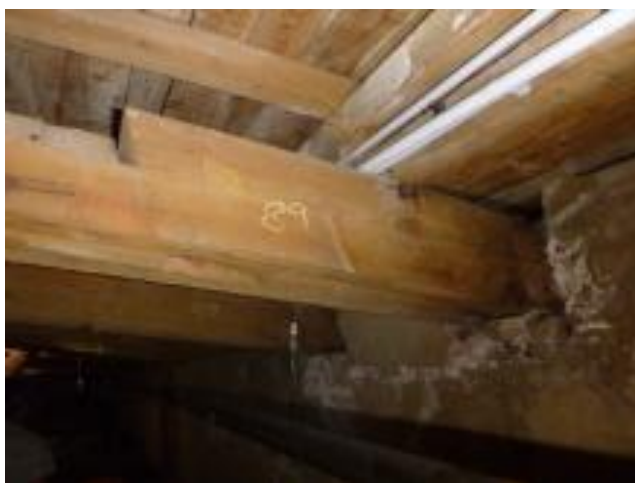
Südlicher Corps de Logis
Ostseite

Fußpunkt prüfen, leichte
Salzausbildung, Reparatur
mehrteilig - prüfen

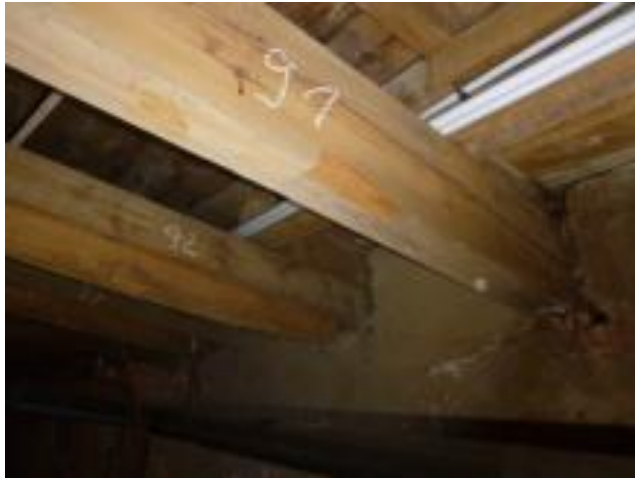
Südlicher Corps de Logis
Ostseite

Reparatur ohne Füllholz mit
Lasche an BTA 92
BTA 91 neu

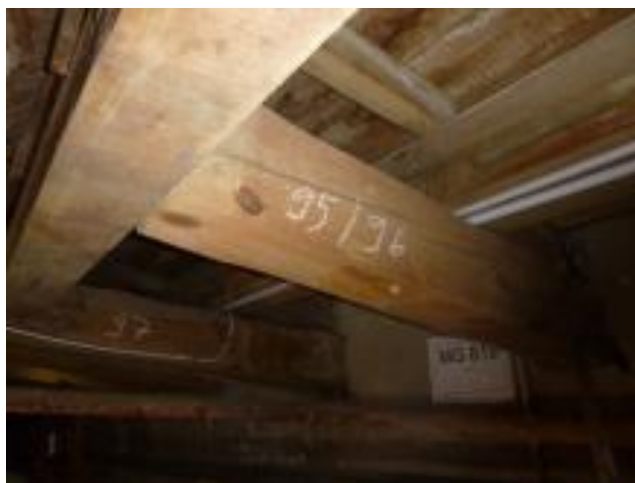
Südlicher Corps de Logis
Ostseite

BTA 95/96 Sparren unter
Dachausstieg neu

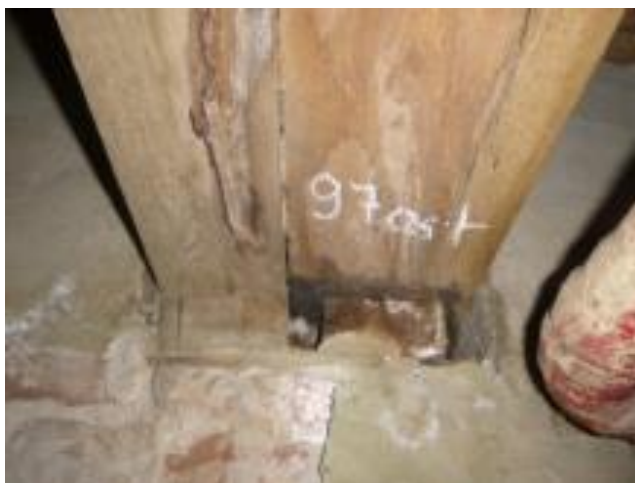
Südlicher Corps de Logis
Ostseite

Reparatur mit Blatt und Lasche
an BTA 97 – prüfen

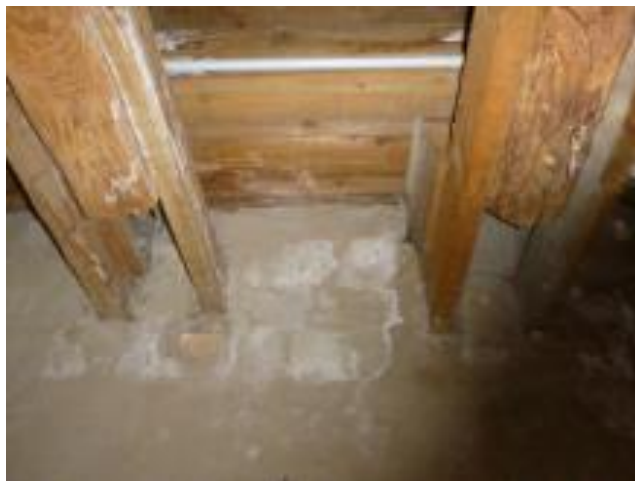
Südlicher Corps de Logis
Ostseite

BTA 101 – 102 Reparatur ohne
Füllholz

Salzrasen an Aw sichtbar

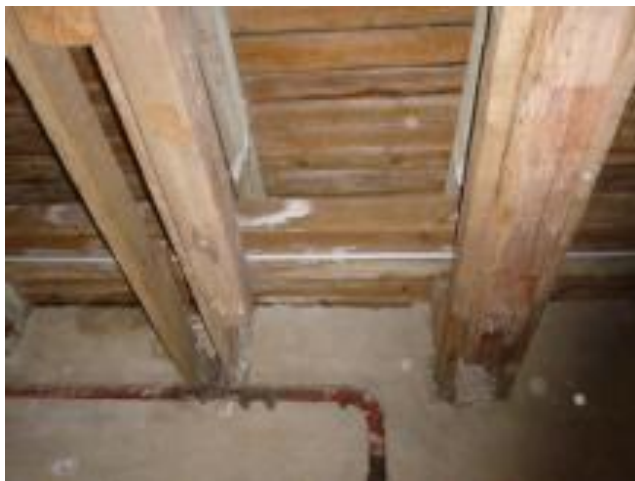
Südlicher Corps de Logis
Ostseite

BTA 103 – 107 Reparatur ohne
Füllholz

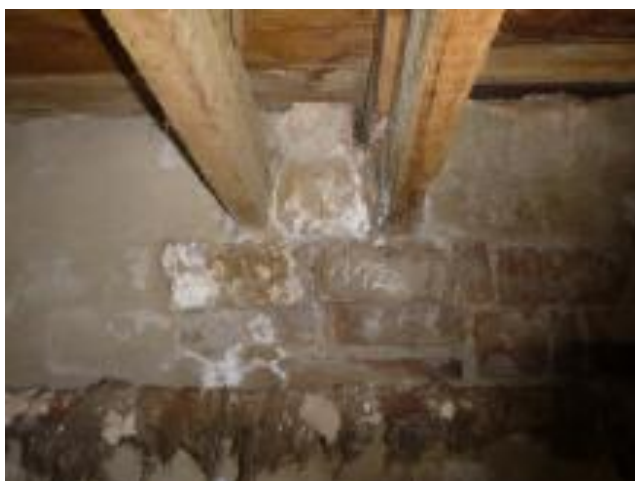
Südlicher Corps de Logis
Ostseite

BTA 110 – 114 Reparatur ohne
Füllholz

(Foto: BTA 112)

Salzrasen an Aw sichtbar

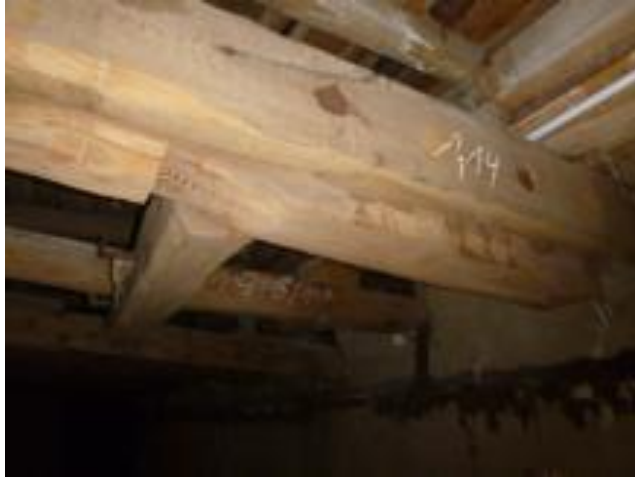
Südlicher Corps de Logis
Ostseite

BTA 115 – 117 Spa und
Wechsel - Anschluss prüfen

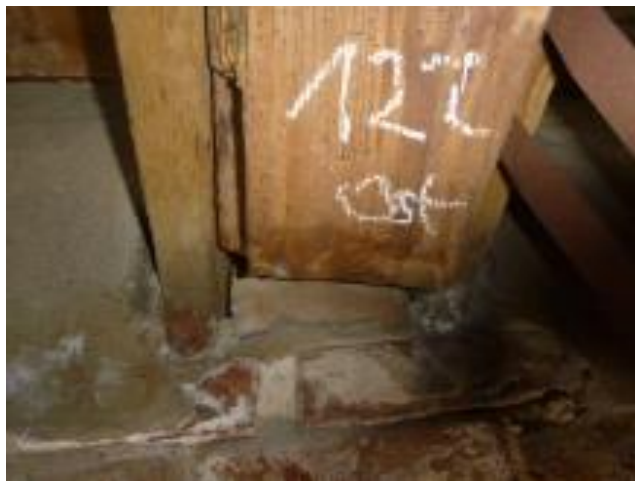
Südlicher Corps de Logis
Ostseite

BTA 122 Reparatur ohne
Füllholz – ohne Auflager zur
Aw

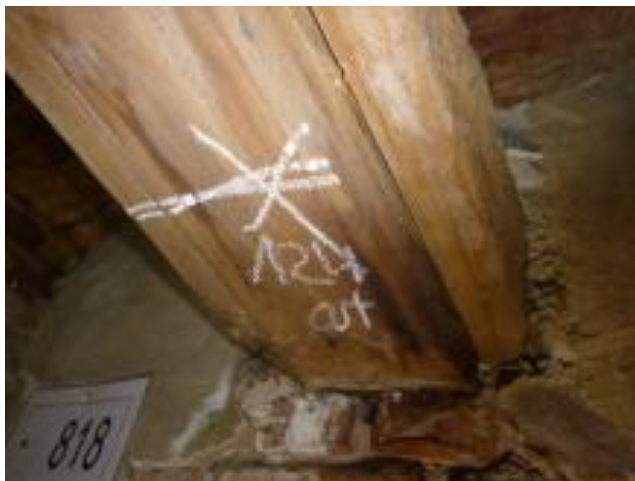
Südlicher Corps de Logis
Ostseite

BTA 124 Reparatur mit
Füllstück, Fußpunkt kernfaul
Rs oder kompletter Rückbau zu
empfehlen

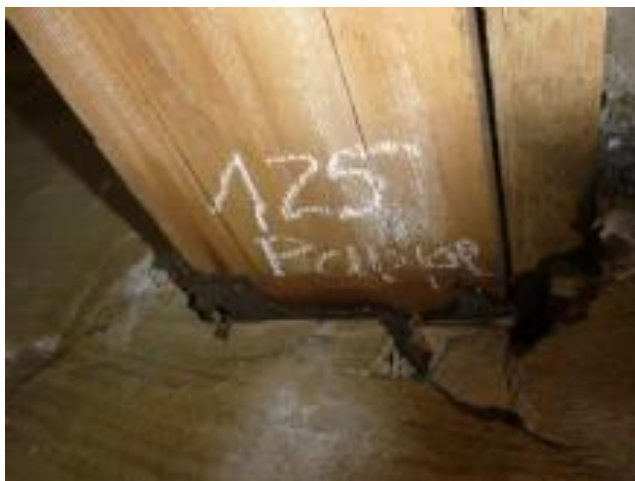
Südlicher Corps de Logis
Ostseite

An Reparaturen mit Füllstück
stellenweise Papplage
Hier bei 125

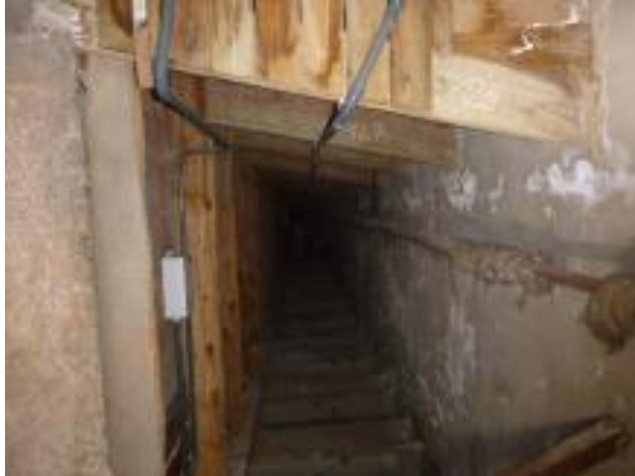
Südlicher Corps de Logis
Ostseite

Hinterer Durchgang beginnt
von BTA 126 – 148
mit sichtbaren Db und innen
stehender
Fachwerk/Bundwand

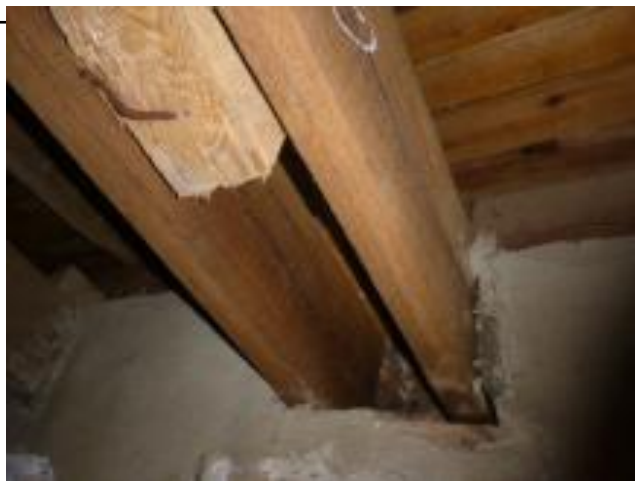
Südlicher Corps de Logis
Ostseite

Bsp. Reparatur ohne Füllstück

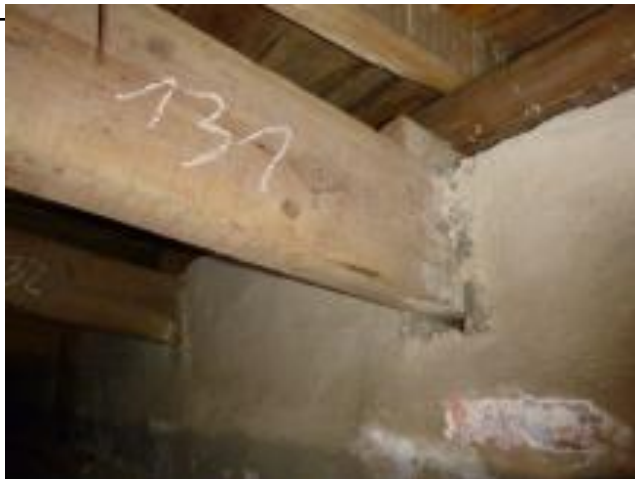
Südlicher Corps de Logis
Ostseite

Bsp. Reparatur nur Lasche

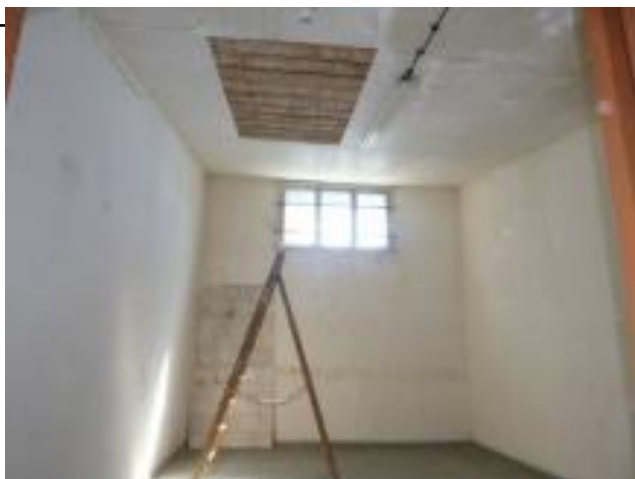
Südlicher Corps de Logis
Ostseite – Einbauräume

Raum 394 Deckenplatten teils
versottet – abnehmen und
Unterkonstruktion prüfen

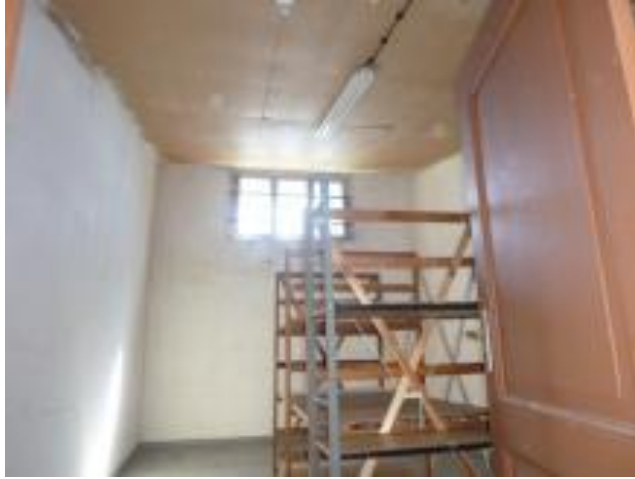
Südlicher Corps de Logis
Ostseite – Einbauräume

Raum 395 Deckenplatten
abnehmen und
Unterkonstruktion prüfen

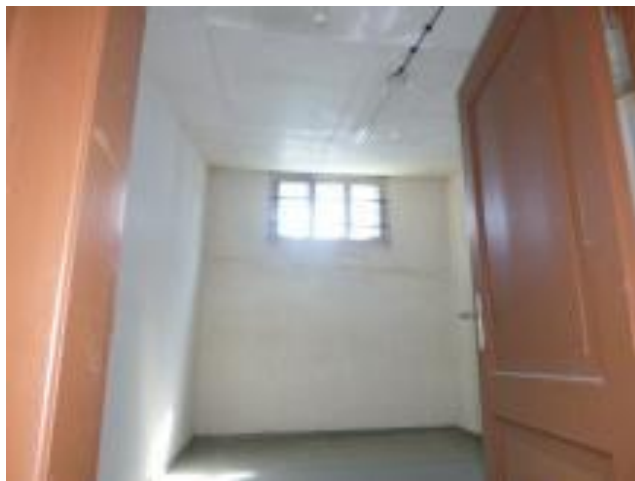
Südlicher Corps de Logis
Ostseite – Einbauräume

Raum 396 Deckenplatten
abnehmen und
Unterkonstruktion prüfen

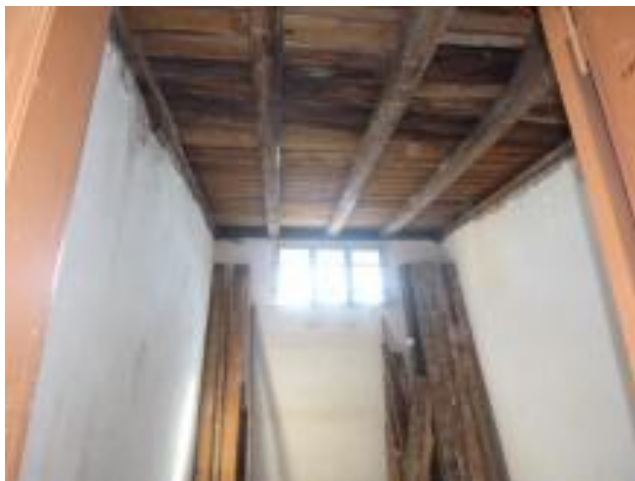
Südlicher Corps de Logis
Ostseite – Einbauräume

Raum 398 Allgemeine Ansicht
Dachtragwerk
Schalung versottet

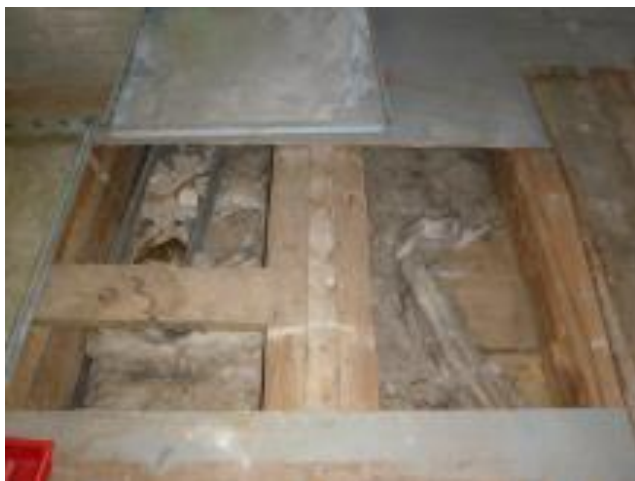
Südlicher Corps de Logis
Ostseite – Einbauräume

Raum 398 Probeöffnung Decke
ohne Befund

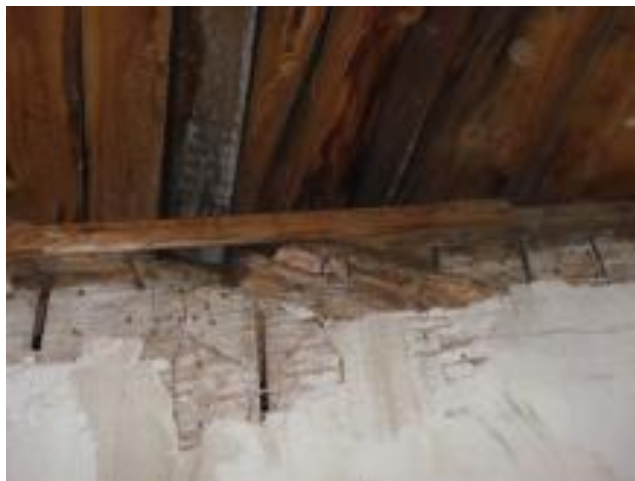
Südlicher Corps de Logis
Ostseite – Einbauräume

Raum 398 wie vor

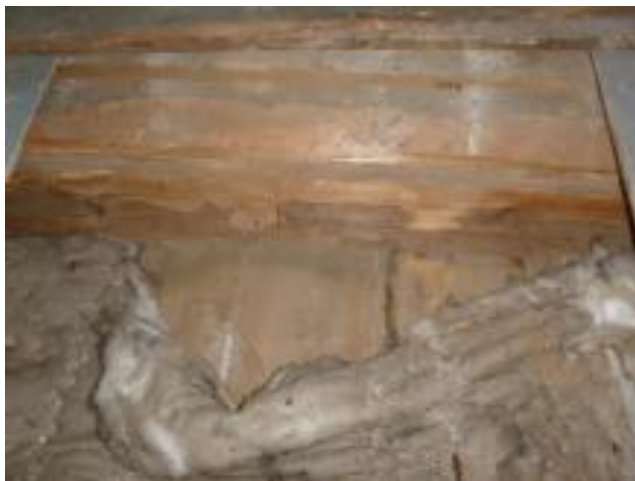
Südlicher Corps de Logis
Ostseite – Einbauräume

Raum 398 allgemeiner Aufbau
der Db

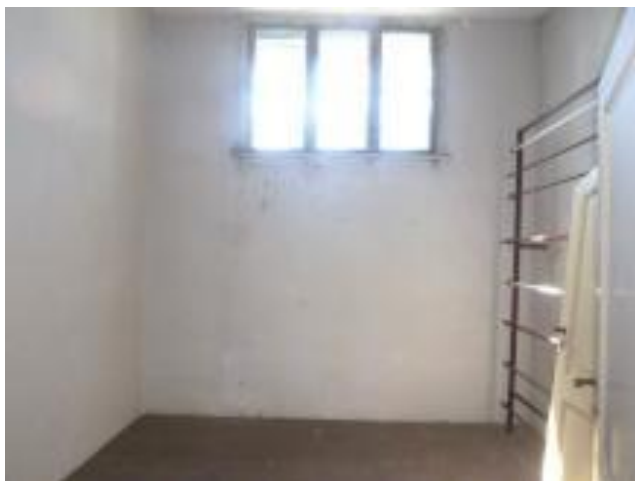
Südlicher Corps de Logis
Südseite

Raum 420 Dachanschluss +
Decke verdeckt
n.p.

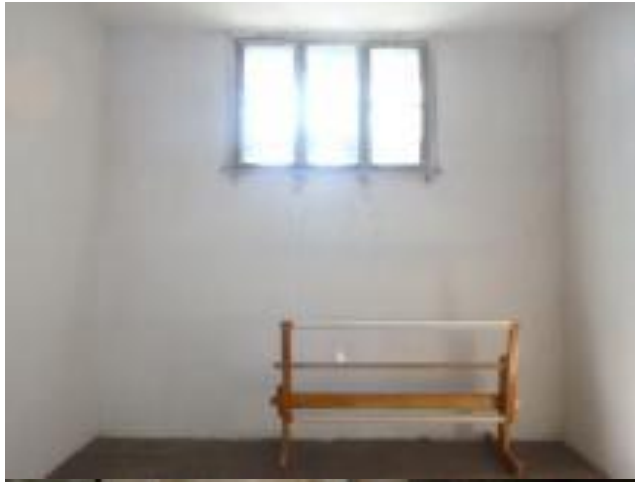
Südlicher Corps de Logis
Südseite

Raum 421 Dachanschluss +
Decke verdeckt
n.p.

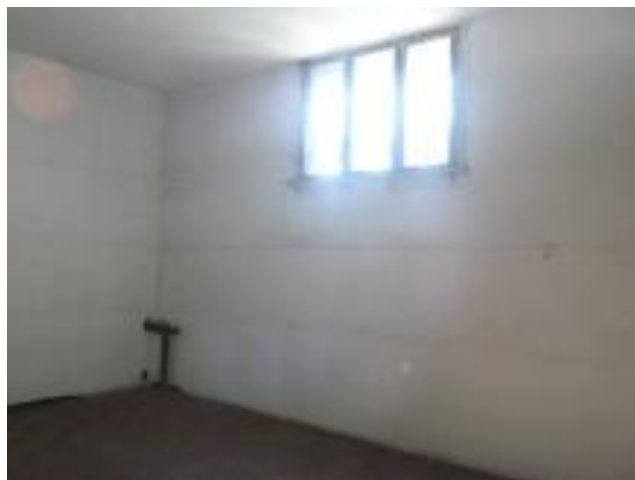
Südlicher Corps de Logis
Südseite

Raum 422 Dachanschluss +
Decke verdeckt
n.p.

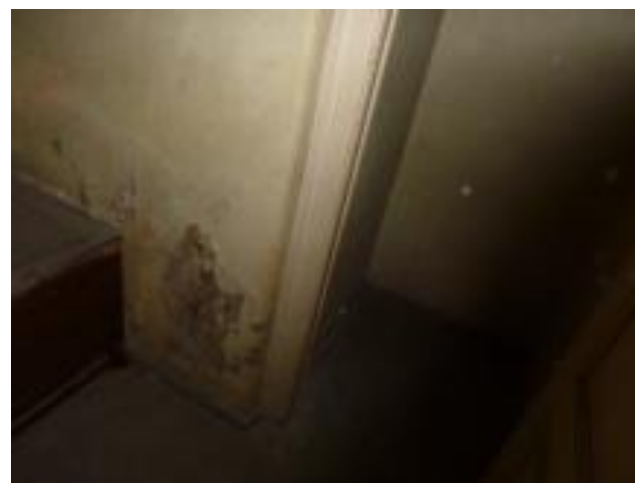
Südlicher Corps de Logis
Südseite

Raum 419 Dachanschluss +
Deckeverdeckt
Ehem. Toilette – nach prüfen

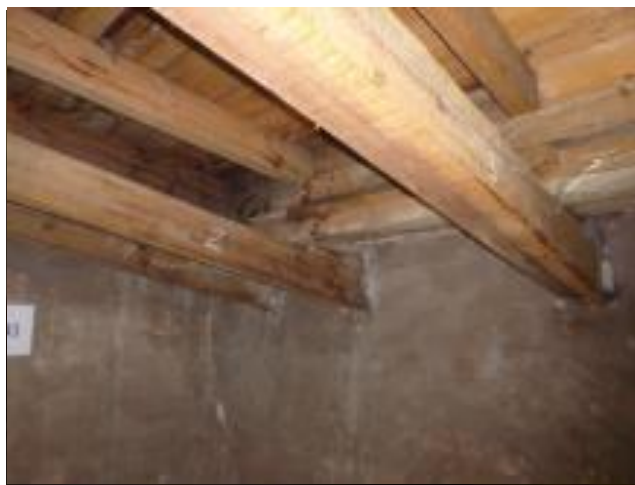
Nördlicher Corps de Logis
Westseite

BTA 1 – 3 neu mit Doppellasche

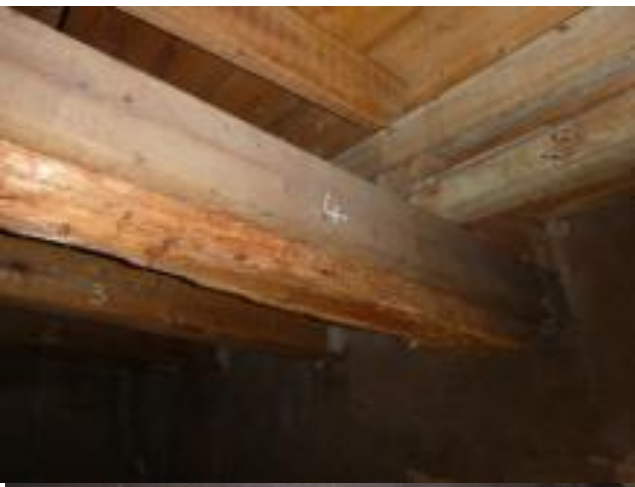
Nördlicher Corps de Logis
Westseite

BTA 4 Spa alter Fs Hbl inaktiv,
Reparatur mit Füllholz

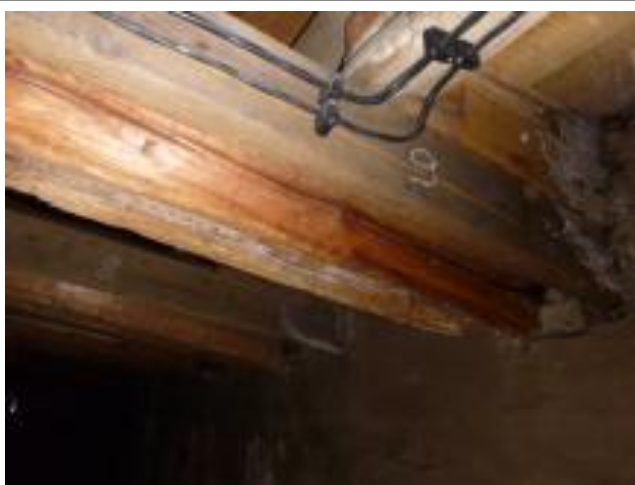
Nördlicher Corps de Logis
Westseite

BTA 5 – 12 Spa alter Fs Hbl
inaktiv, Reparatur mit Füllholz
(Bild: BTA 8/9)

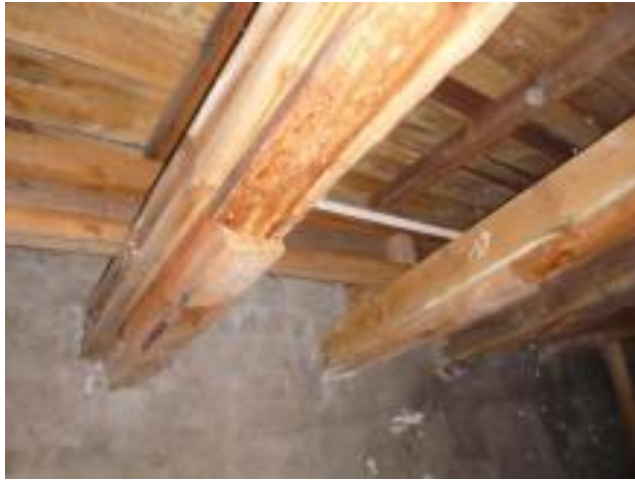
Nördlicher Corps de Logis
Westseite

BTA 17 – 18 Spa alter Fs Hbl
inaktiv, Reparatur mit Füllholz
(Bild: BTA 8/9)

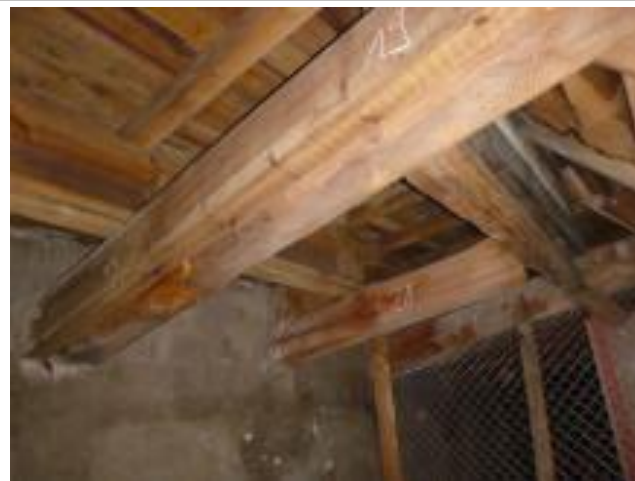
Nördlicher Corps de Logis
Westseite

BTA 19 – 21 unter Dachausstieg
teils neu

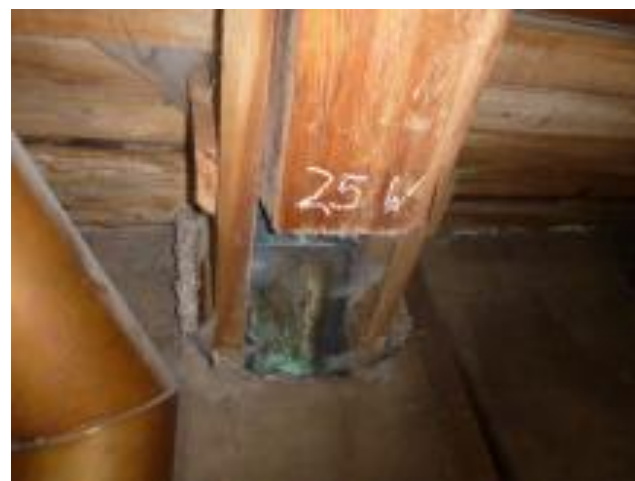
Nördlicher Corps de Logis
Westseite

BTA 25 Entwässerungsrrohr in
Aw
Auflager Spa prüfen

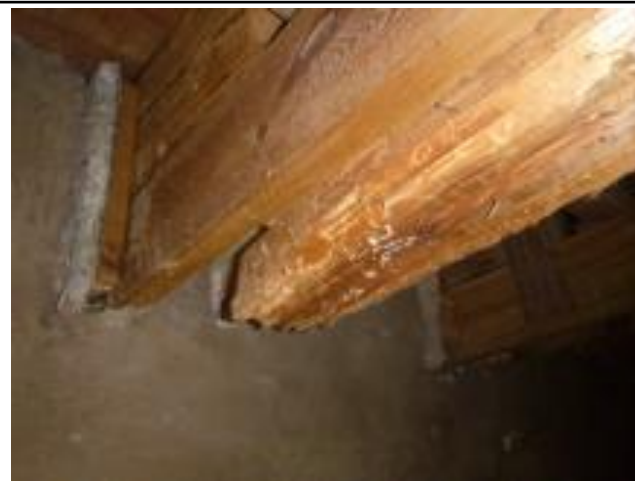
Nördlicher Corps de Logis
Westseite

BTA 31 Spa mit Reparatur, Spa
stark Querschnitt geschwächt

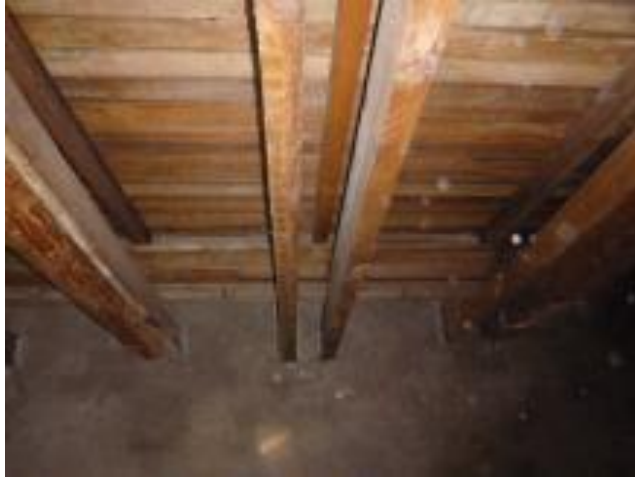
Nördlicher Corps de Logis
Westseite

BTA 32 Reparatur ohne
Füllstück

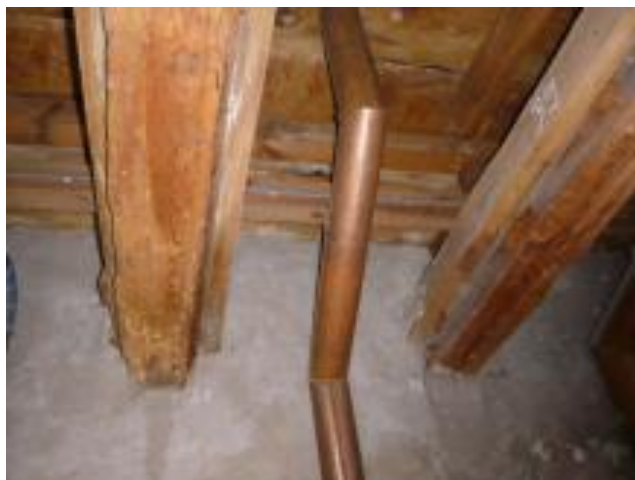
Nördlicher Corps de Logis
Westseite

BTA 38 – 40 Bestandsparren
mit Laschen enden vor Aw

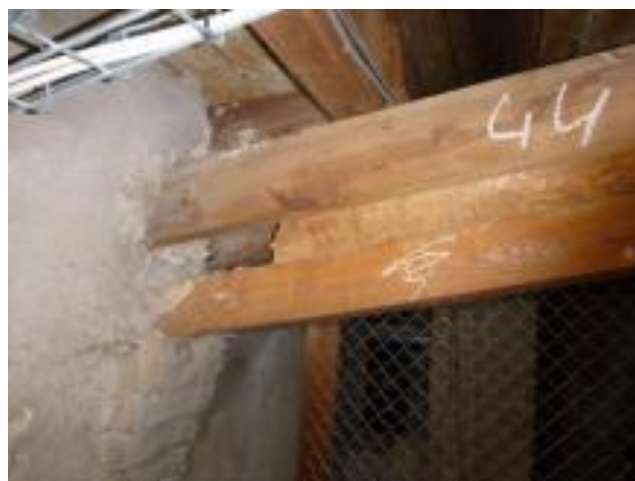
Nördlicher Corps de Logis
Westseite

BTA 41 – 45 Reparatur ohne
Füllstück

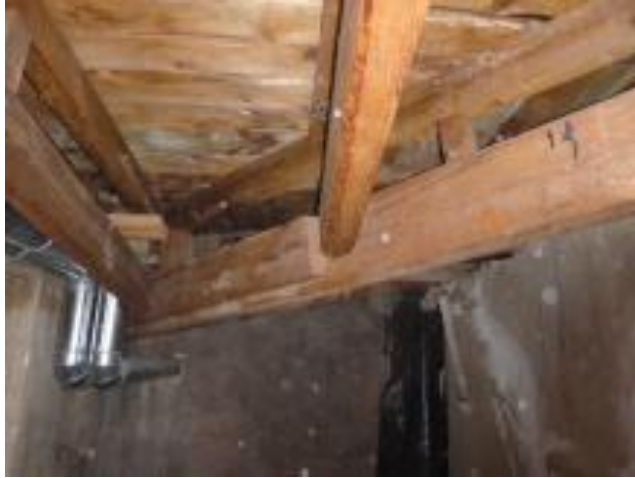
Nördlicher Corps de Logis
Westseite

K1 ohne Schäden mit neuen
Holzkonstruktionsteilen bis
Mittelpfette

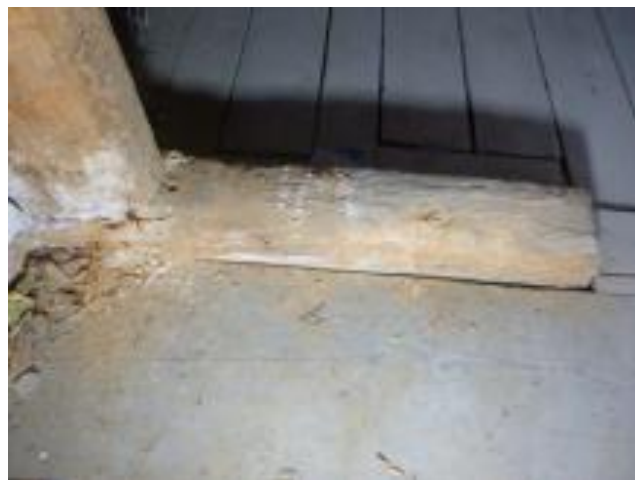
Nördlicher Corps de Logis
Westseite

Linkes Sattelholz mit Fs Hbl
inaktiv

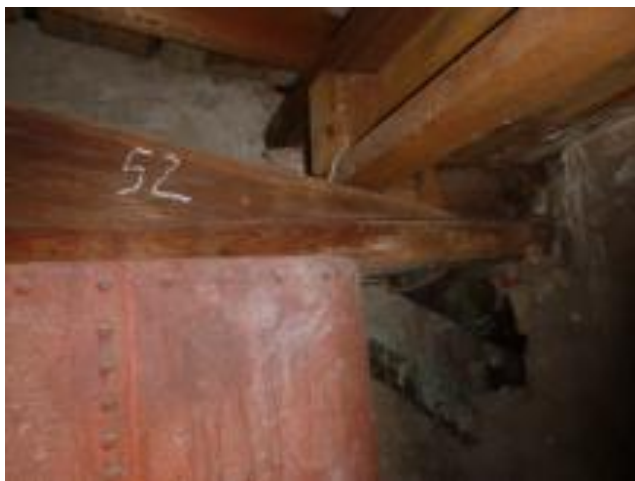
Nördlicher Corps de Logis
Nordseite

Spa liegt auf Wasserstahltank

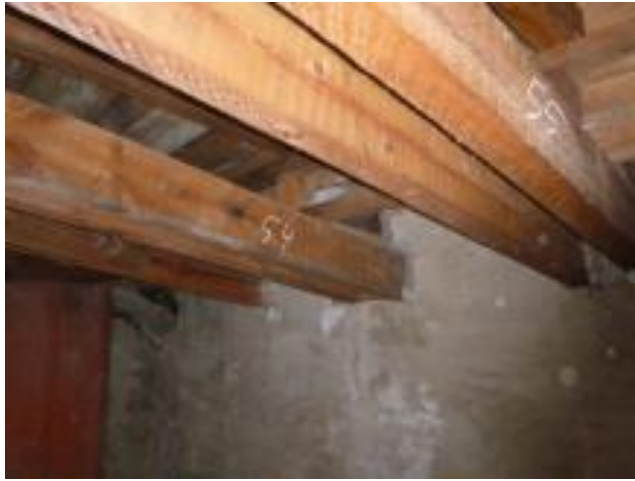
Nördlicher Corps de Logis
Nordseite

BTA 53 – 55 Spa Reparatur
ohne Füllholz

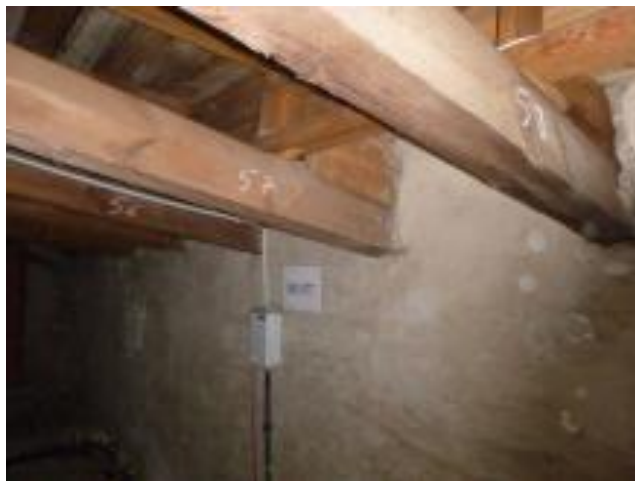
Nördlicher Corps de Logis
Nordseite

BTA 56 – 58 in alt Sanierung
neue Bohlen eingebaut

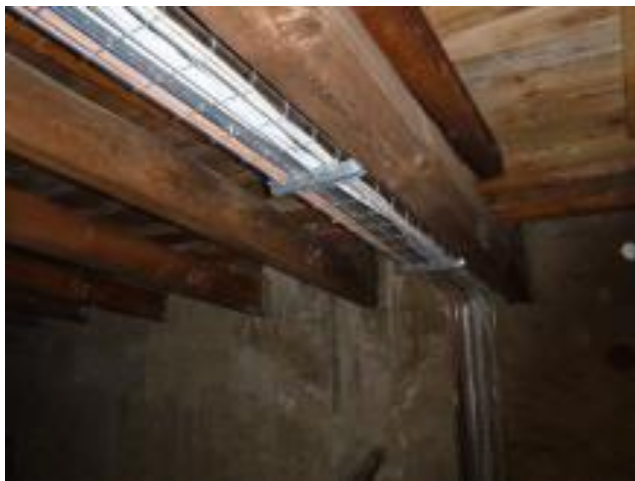
Nördlicher Corps de Logis
Nordseite

BTA 59 – 62 wie vor

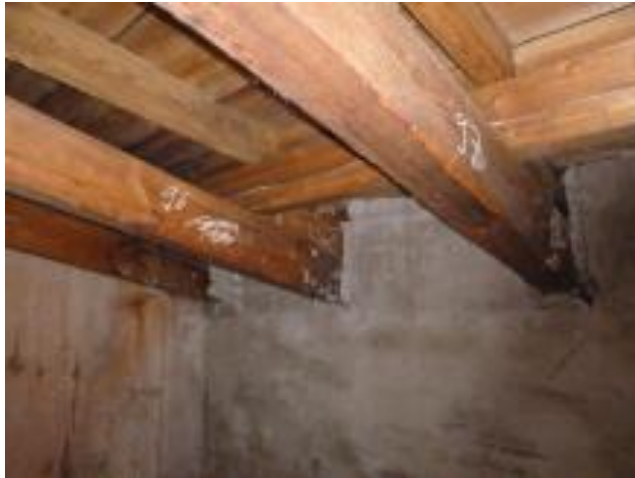
Nördlicher Corps de Logis
Nordseite

BTA 95 – 97 in alter Sanierung
neue Bohlen eingebaut

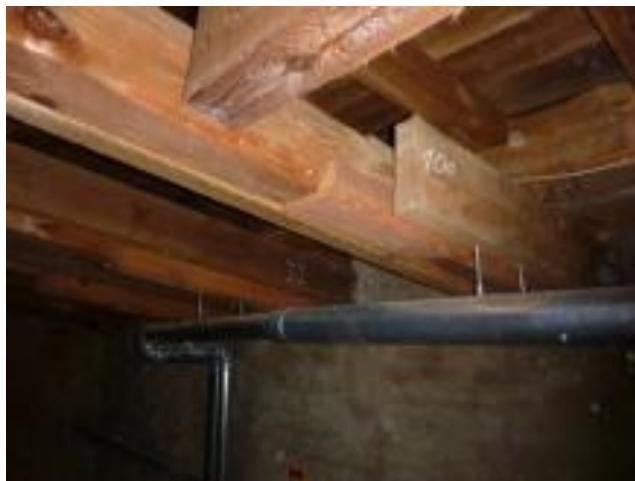
Nördlicher Corps de Logis
Nordseite

BTA 99 – 100 alter Bestand
Reparatur mit Füllholz

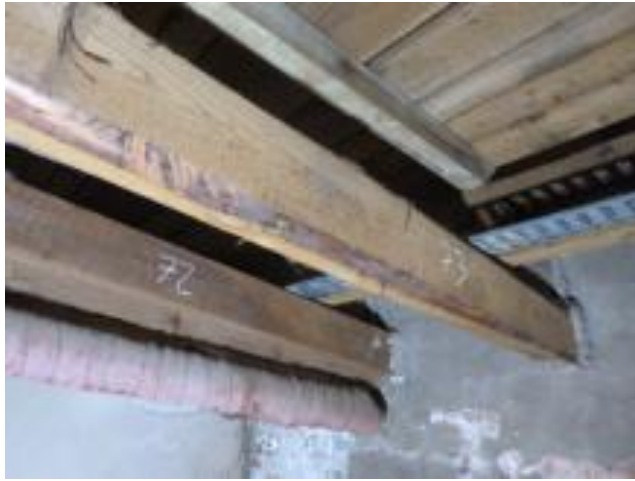
Nördlicher Corps de Logis
Ostseite

BTA 72 – 74 Spa neu
Kanten zeigen Bastschicht

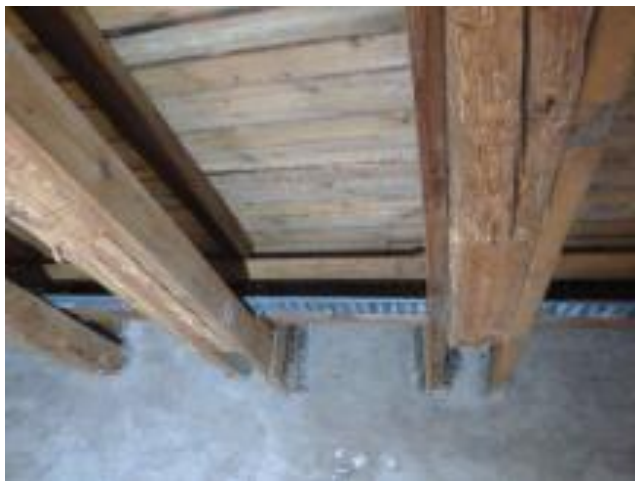
Nördlicher Corps de Logis
Ostseite

BTA 80 – 81 Spa Reparatur
ohne Füllholz

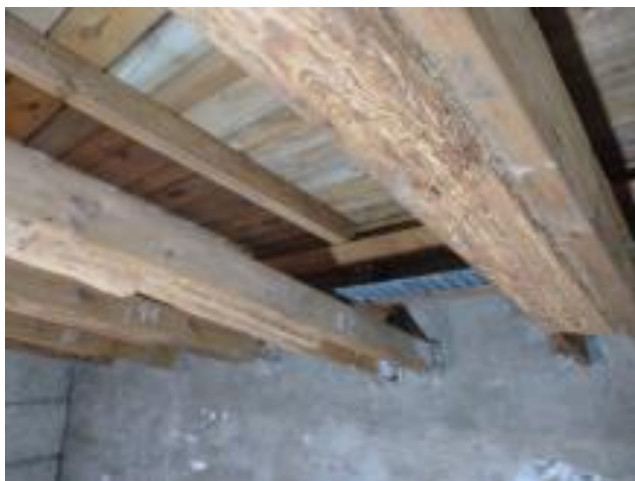
Nördlicher Corps de Logis
Ostseite

BTA 82 – 83 wie vor

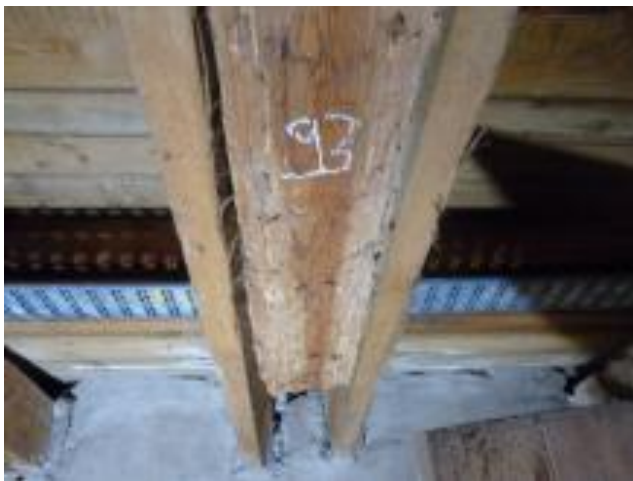
Nördlicher Corps de Logis
Ostseite

alter Fs mit Reparatur ohne
Füllstück

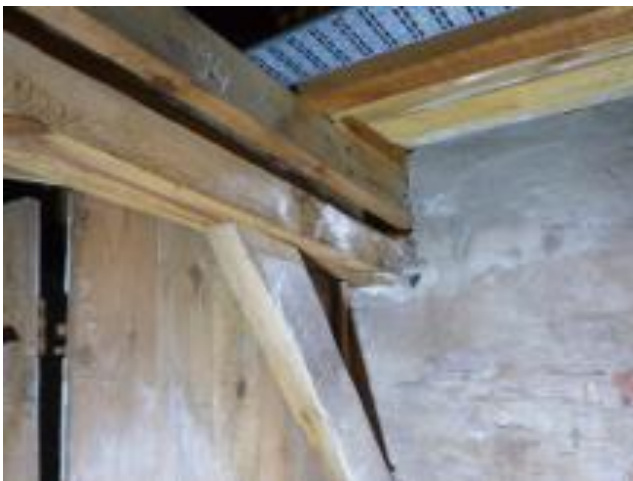
Nördlicher Corps de Logis
Ostseite

alter Spa Bestand an 94

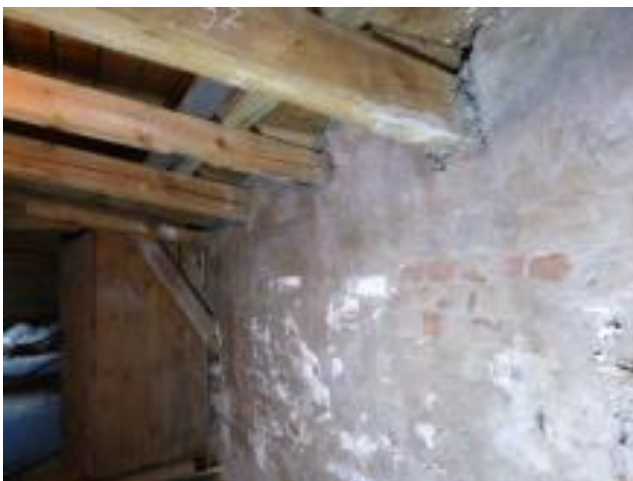
Nördlicher Corps de Logis
Ostseite

BTA 95 – 104 starke
Putzabplatzung und
Versalzung,
auf gesamter Länge aus alter
Sanierung neue Sparren

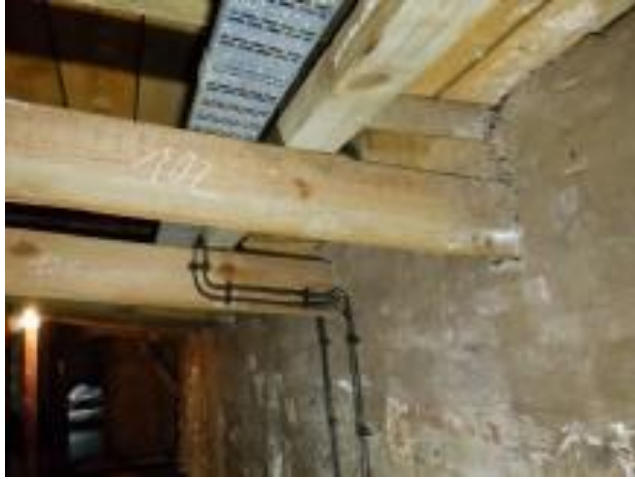
Nördlicher Corps de Logis
Ostseite

BTA 102 nur eine Bohle als Spa

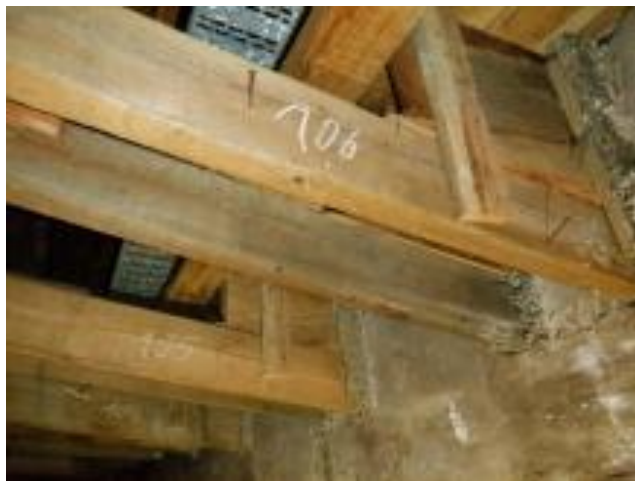
Nördlicher Corps de Logis
Ostseite

BTA 105 – 108 Rs der Sparren,
ohne Füllstück li. und re.
Laschen

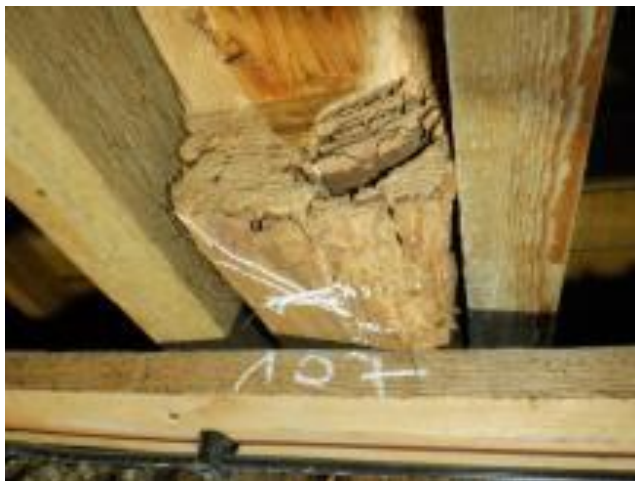
Nördlicher Corps de Logis
Ostseite

nach Rs weiter 0,20m kernfaul
an 107

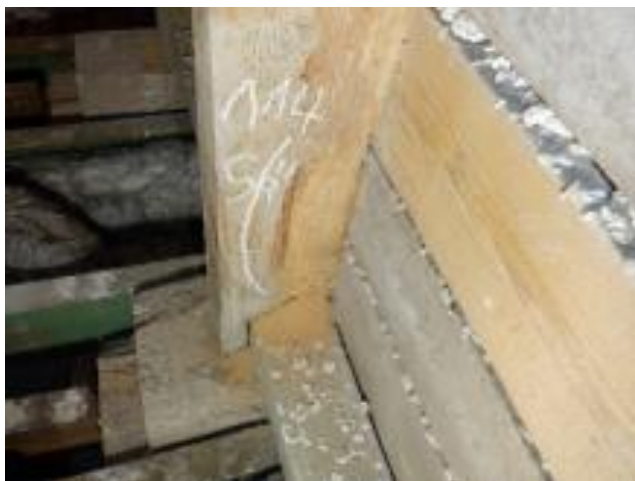
Nördlicher Corps de Logis
Ostseite

Säule an BTA 114 alter Fs Hbl,
inaktiv

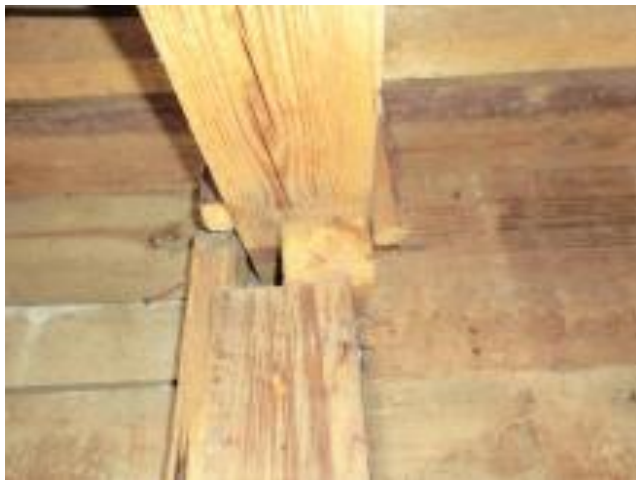
Nördlicher Corps de Logis
Allgemein Stuhlkonstruktion

BTA 100 Säulenanschluss zum
Spa, Schwächung durch alten
Fs Hbl – inaktiv

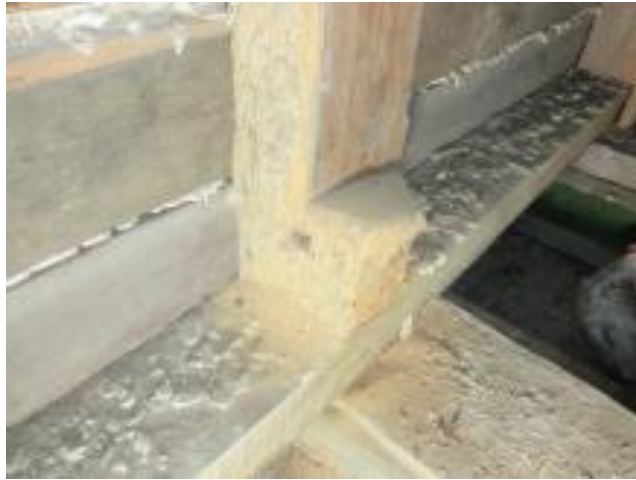
Nördlicher Corps de Logis
Bundwand zu den innen
liegenden Räumen

BTA 107 alter Fs – inaktiv
