Befundungszeitraum: 14.07 – 15.07.2020

Südlicher Corps de Logis
Westseite

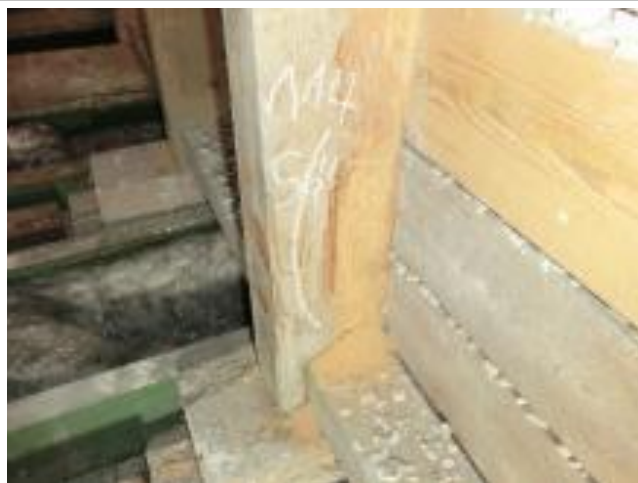
Nördlicher Corps de Logis
Bundwand zu den innen
liegenden Räumen

BTA 114 alter Fs – inaktiv

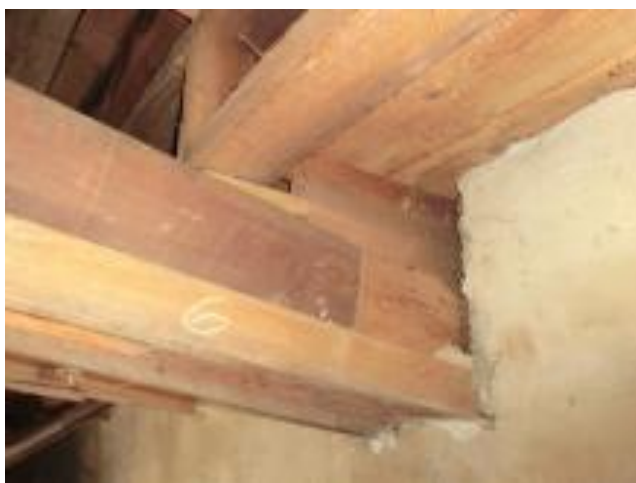
Heinrichbau Nordseite

BTA 6 Spa Reparatur mit
Füllholz

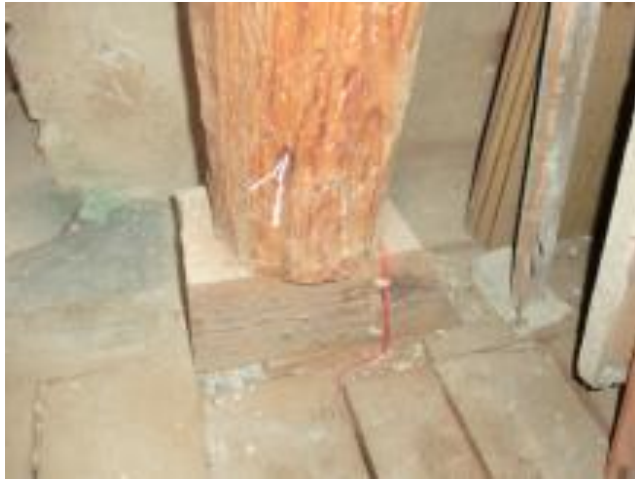
Heinrichbau Nordseite

BTA 1 Stuhlsäule Fußpunkt prüfen

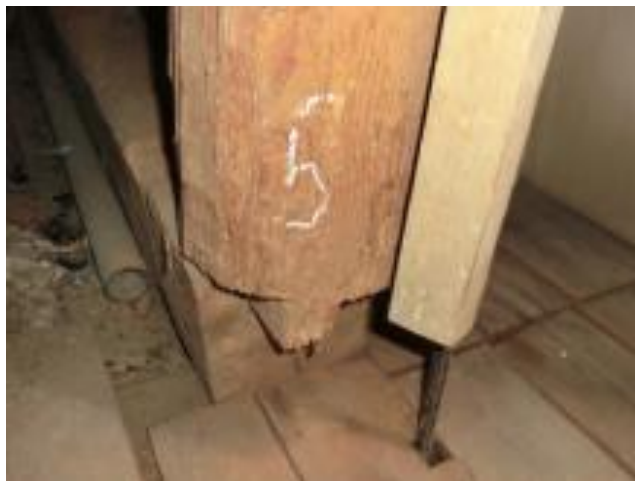
Heinrichbau Nordseite

BTA 5 Stuhlsäule Fußpunkt prüfen

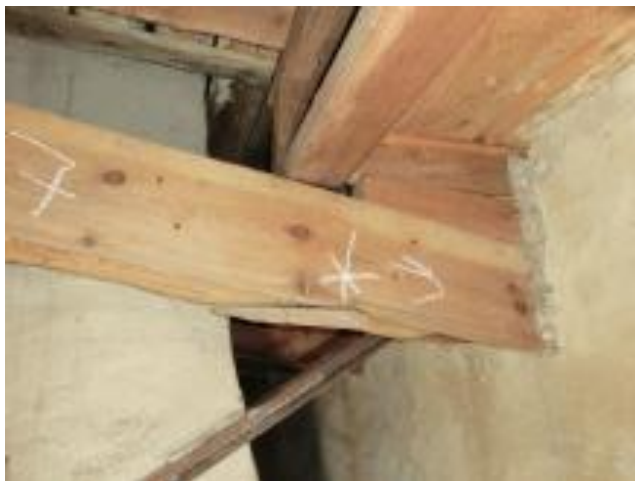
Heinrichbau Nordseite

BTA 7 Spa nach Rs weiter kernfaul – Gesundschnitt und ergänzen 0,30m

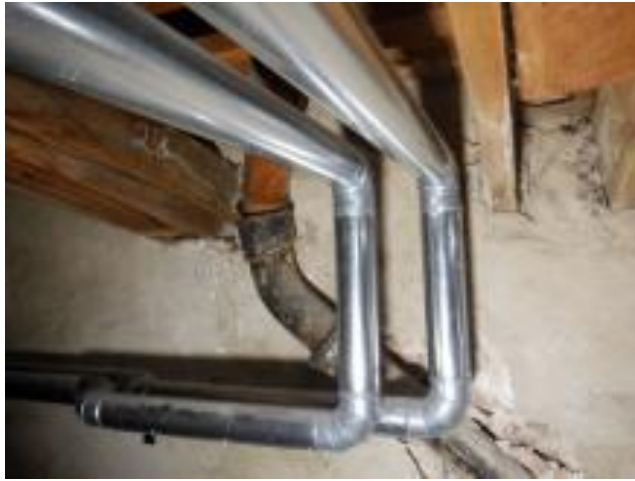
Heinrichbau Nordseite

BTA 18 Spa Reparatur mit und ohne Füllholz + Li. und Re. Laschen

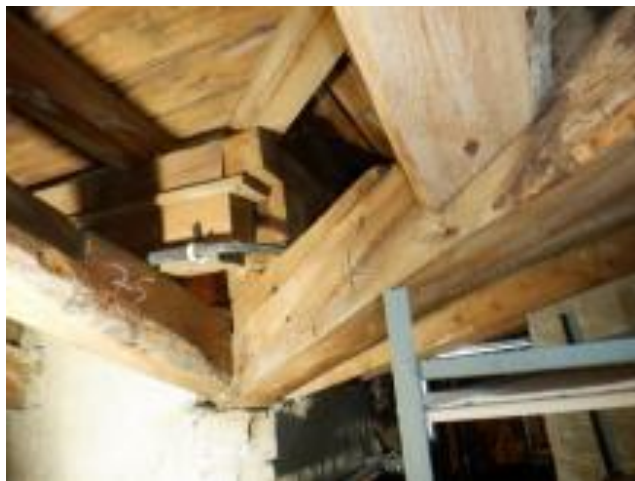
Heinrichbau Nord/Ost

Kehle zwischen BTA 25/75

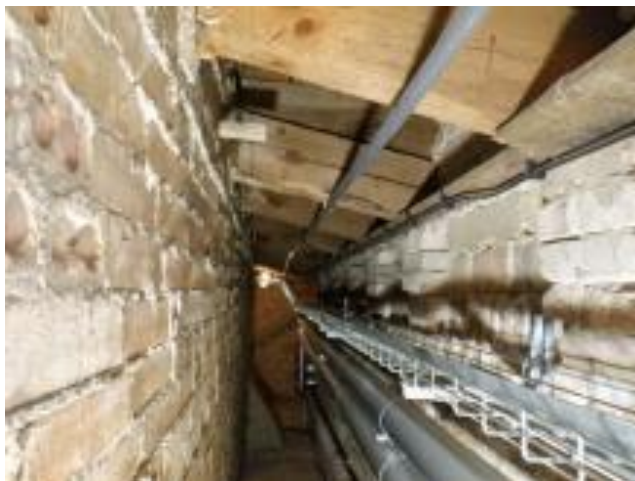
Heinrichbau Ostseite

hinter Innenräume, gesamte Konstruktion besteht aus neuen Konstruktionsteilen oder Reparaturen

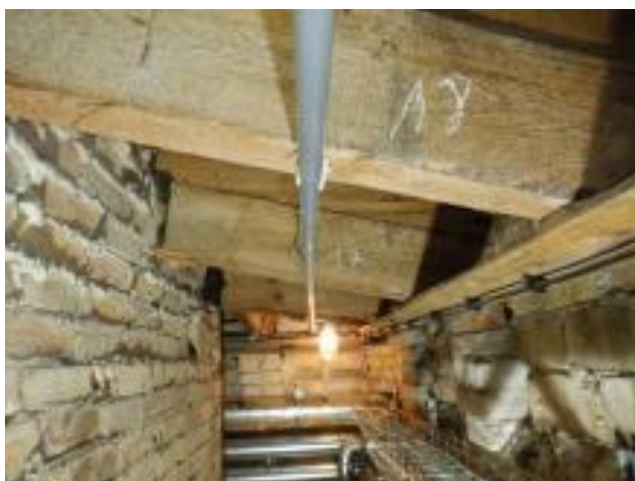
Heinrichbau Südseite

hinter Innenräumen
BTA 16 – 25
neue Holzkonstruktion

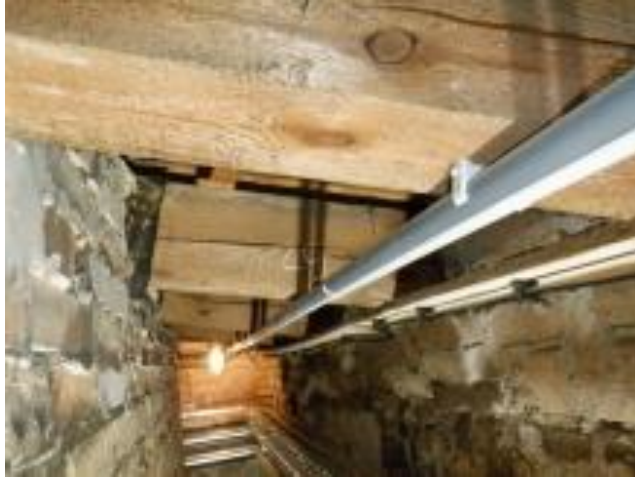
Heinrichbau Westseite

hinter Innenräumen
BTA 26 - 57
neue Holzkonstruktion

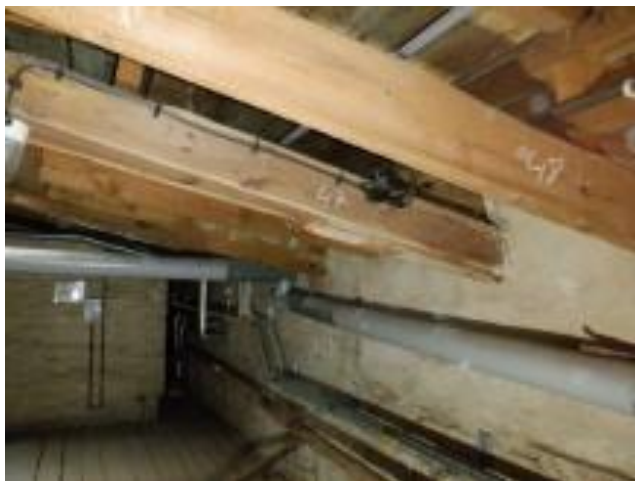
Heinrichbau Westseite

BTA 42 – G2
alle BTA haben Reparaturen
oder sind neu

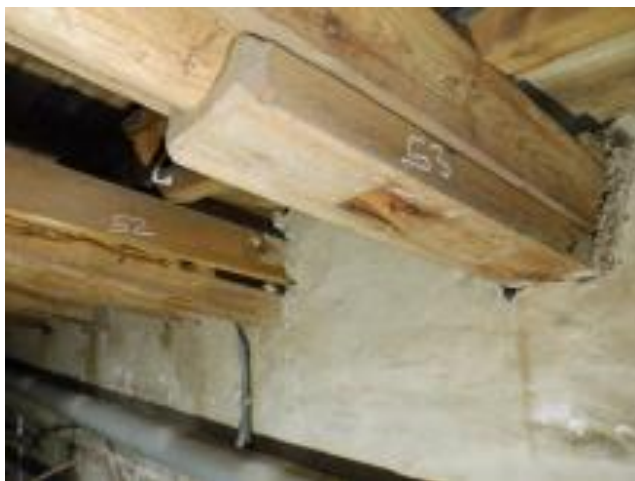
Heinrichbau Westseite

BTA 53, Reparatur mit einer
Blattverbindung

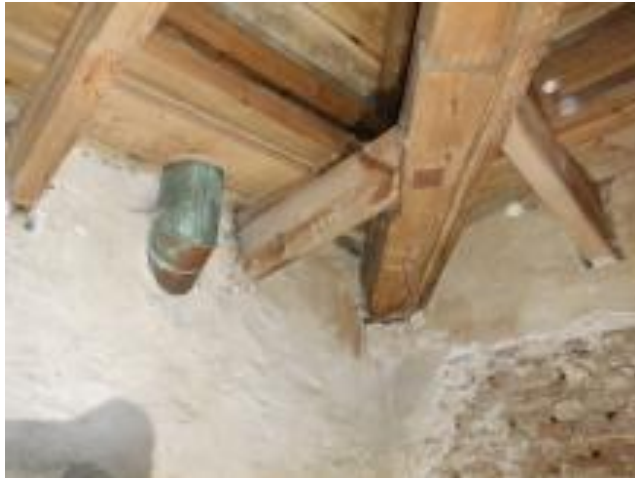
Heinrichbau Ostseite

Sicht auf Grat 2 mit neuen Schiftern

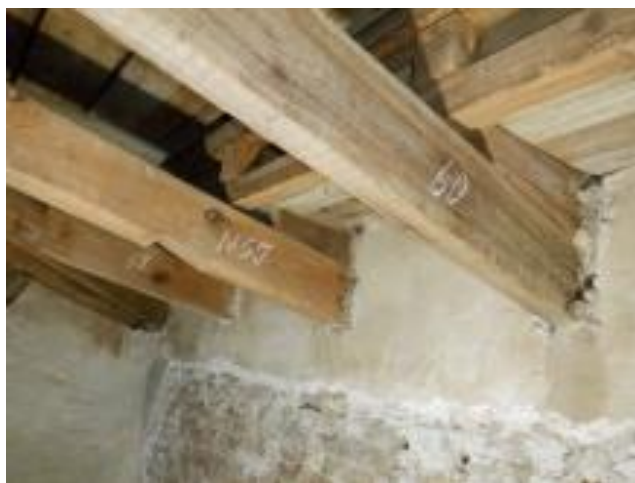
Heinrichbau Nordseite

BTA G2 – 61 neue Holzkonstruktion

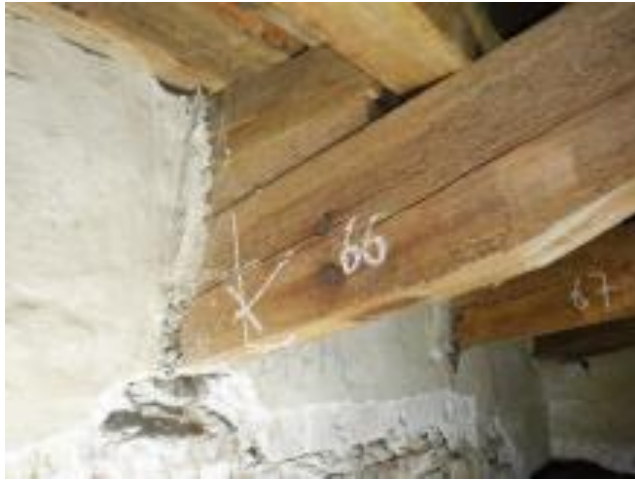
Heinrichbau Nordseite

BTA 66 EHs am Fußpunkt
Gesundschnitt und ergänzen
0,30m

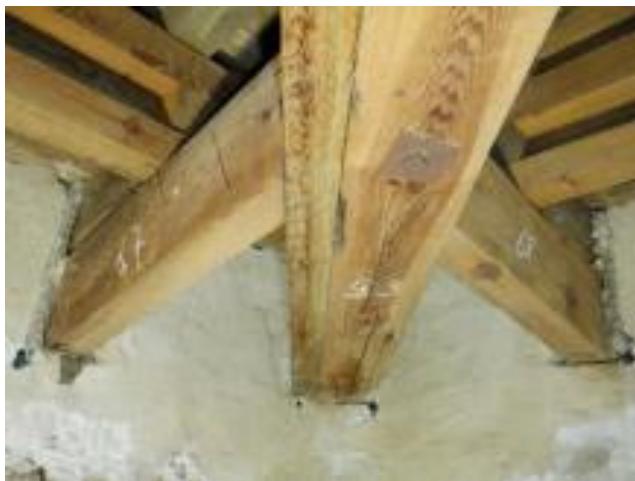
Heinrichbau Nordseite

Grad 3 mit neuen Schiftern

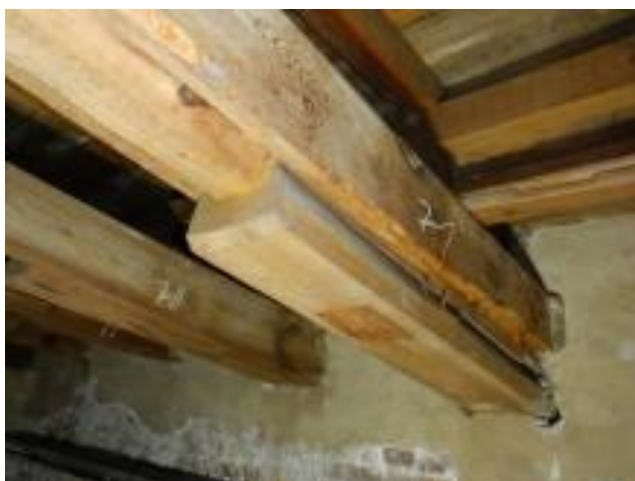
Heinrichbau Ostseite

BTA 70 – 71 alte Reparaturen

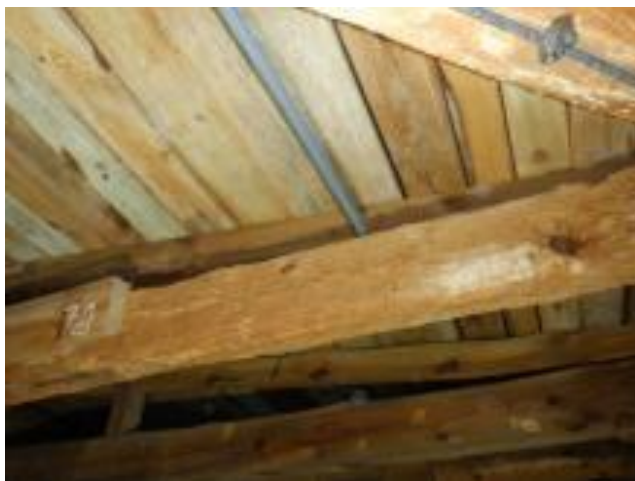
Heinrichbau Ostseite
Fs Hbl inaktiv an der BTA 71 im
ganzen Verlauf

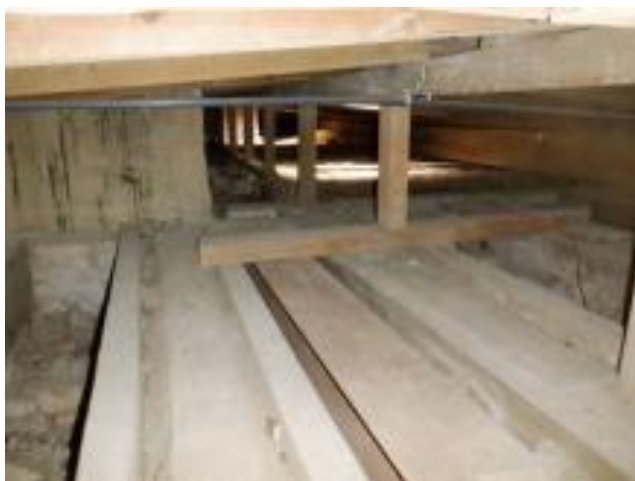
Friedrichsflügel

Allgemeiner
Konstruktionsaufbau langes
Flachdach
Begehbarkeit sehr
eingeschränkt

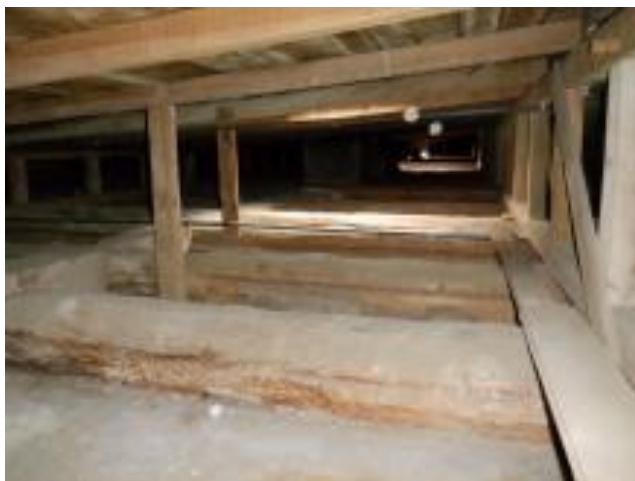
Friedrichsflügel
Allgemeiner
Konstruktionsaufbau langes
Flachdach
Begehbarkeit sehr
eingeschränkt
Dachbalken mit sichtbar alten
Fs Hbl inaktiv
