Befundungszeitraum: 16.09 – 17.09.2020

Südlicher Corps de Logis  
Westseite

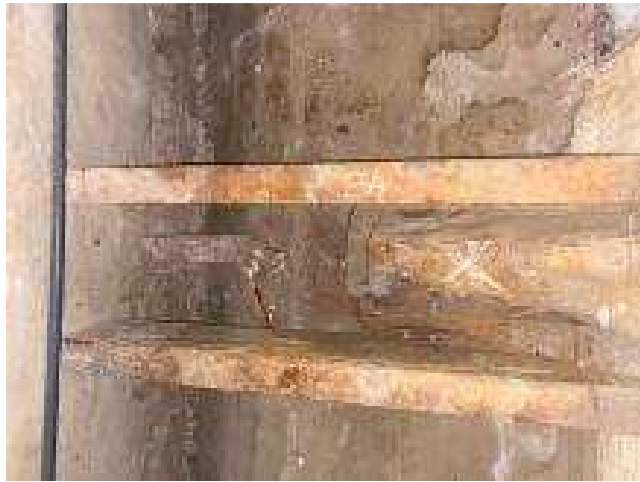
Schadbild an BTA 43 mit alter  
Reparatur

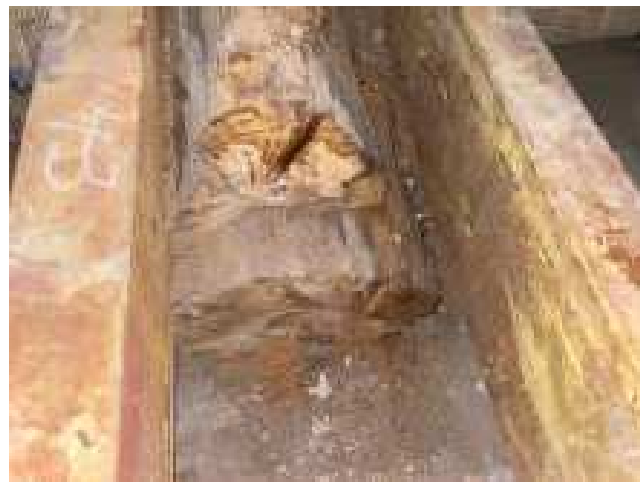
Südlicher Corps de Logis  
Westseite

43 wie vor Kopfbereich

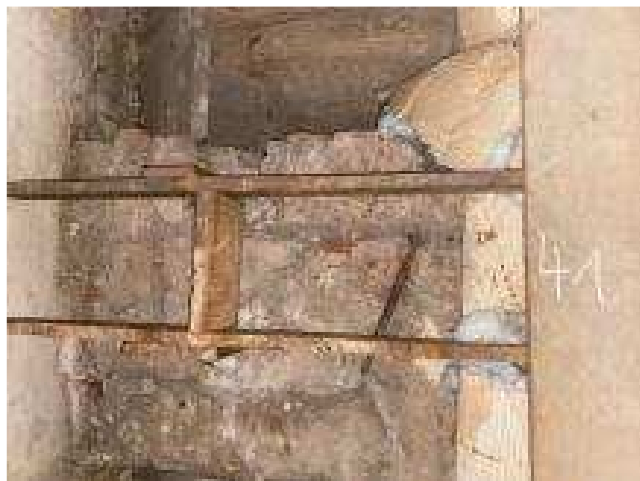
Südlicher Corps de Logis  
Westseite

BTA 41 n.p. Auflager fehlt  
Dielung bis alter Schnittstelle  
öffnen und prüfen

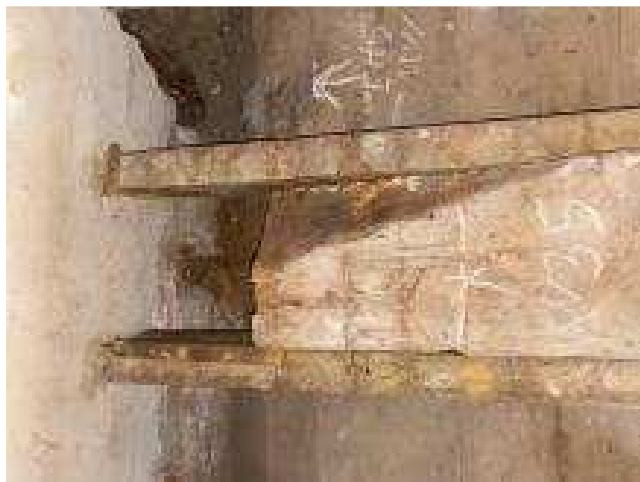
Südlicher Corps de Logis  
Westseite

Schadbild an BTA 35 mit alter  
Reparatur, EHs Bereich

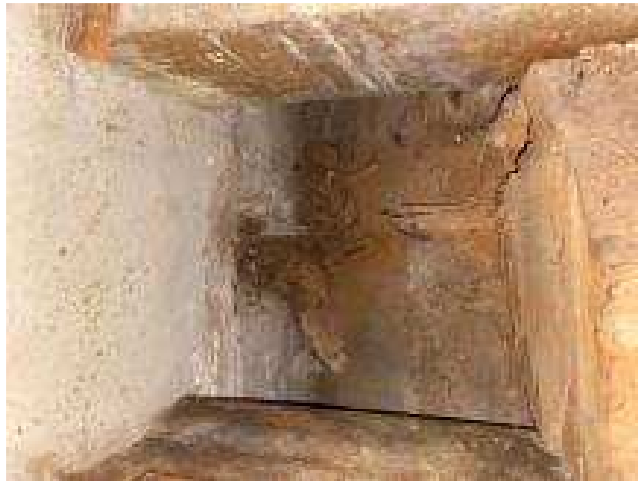
Südlicher Corps de Logis  
Westseite

Schadbild an BTA 35 mit alter  
Reparatur, EHs Bereich

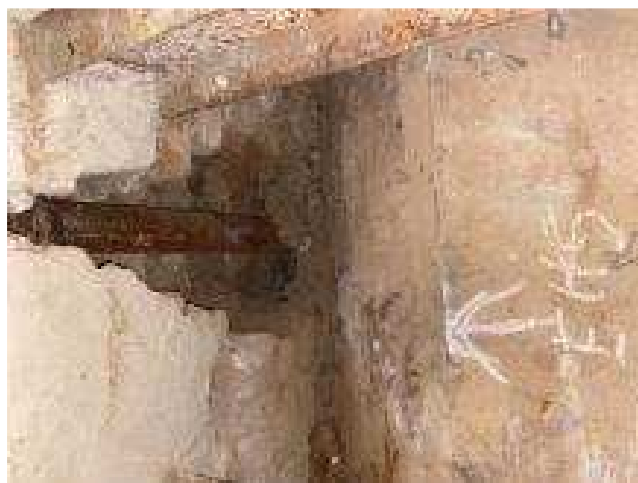
Südlicher Corps de Logis  
Westseite

Schadbild an BTA 35 EHs  
Bereich – Spante fehlt

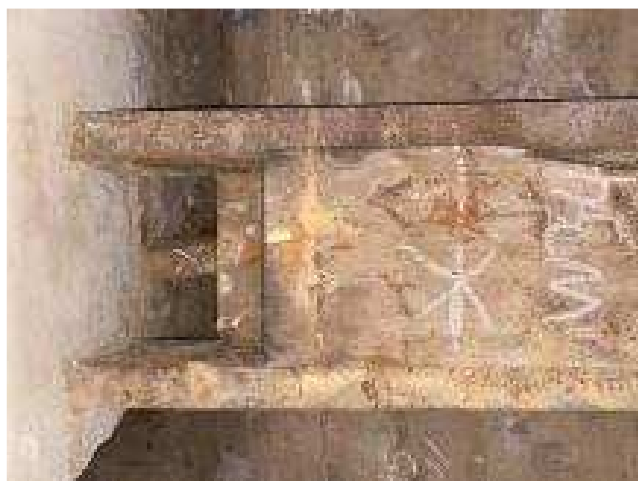
Südlicher Corps de Logis  
Westseite

Schadbild an BTA 34 mit alter  
Reparatur, EHs Bereich

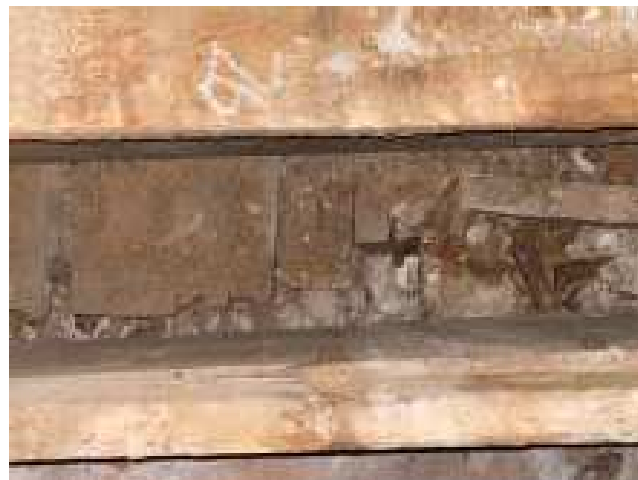
Südlicher Corps de Logis  
Westseite

BTA 26 n.p. Auflager fehlt  
Dielung bis alter Schnittstelle  
öffnen und prüfen  
Schalung im Fehlbereich  
geschädigt

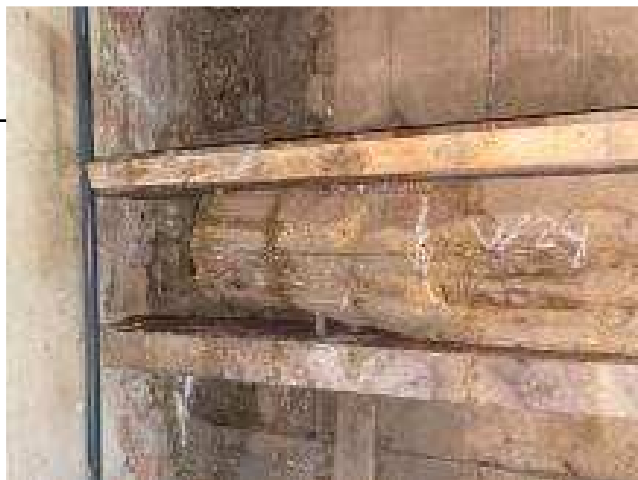
Südlicher Corps de Logis  
Westseite

Schadbild an BTA 24 mit alter  
Reparatur

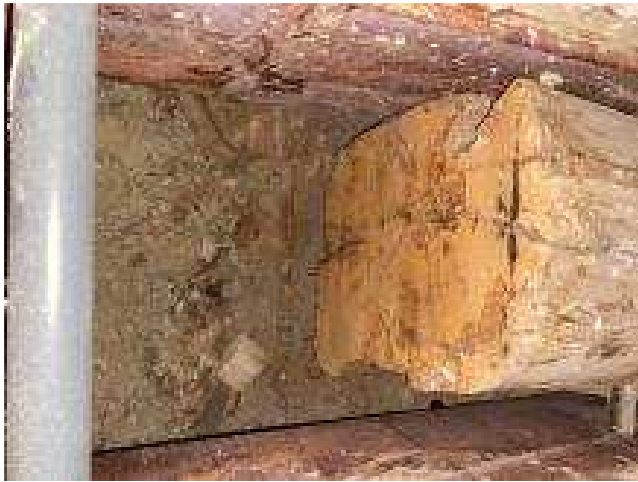
Südlicher Corps de Logis  
Westseite

Schadbild an BTA 24 mit alter  
Reparatur – Kopf weitere  
kernfaul

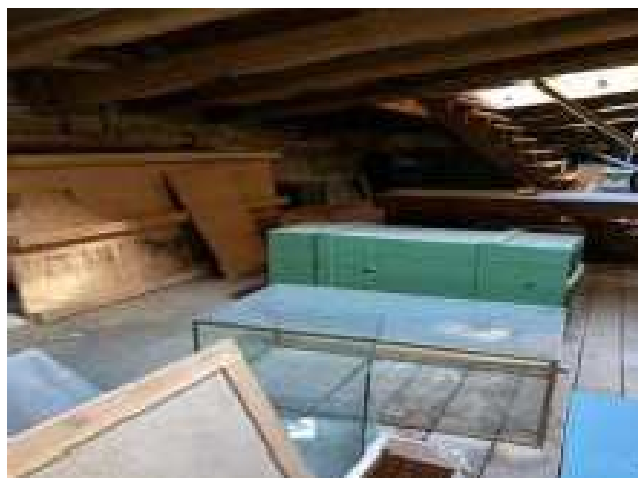
Südlicher Corps de Logis  
Westseite

BTA 20 – 1 n.p.  
Bereich durch Mobiliar und  
Dielung verdeckt

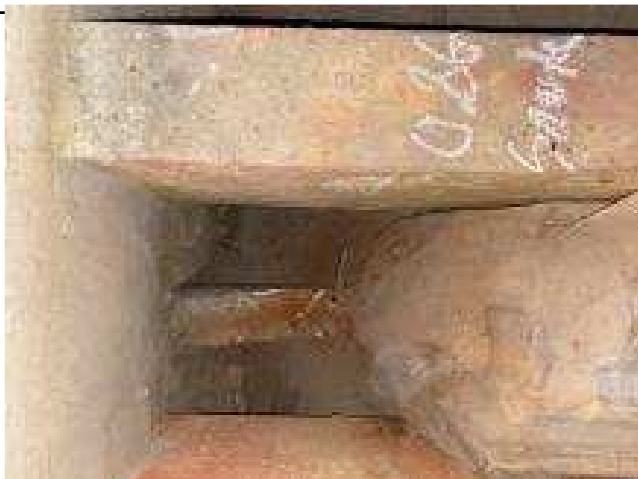
Südlicher Corps de Logis  
**Ostseite**

BTA 86 – Spante geschädigt

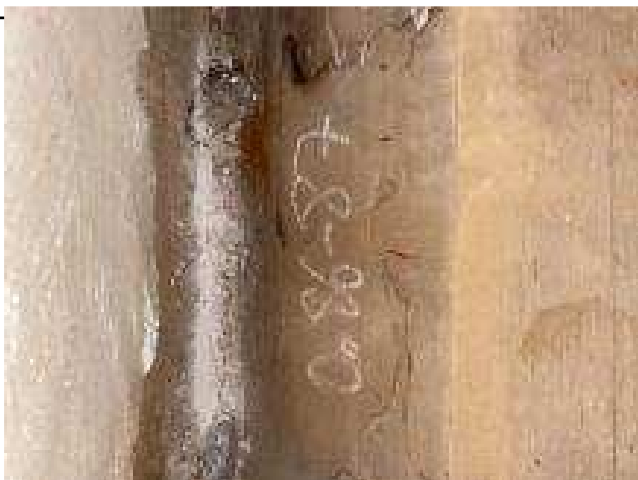
Südlicher Corps de Logis  
Ostseite

BTA 86 – 87 Schalung  
geschädigt im unteren  
Anschluss

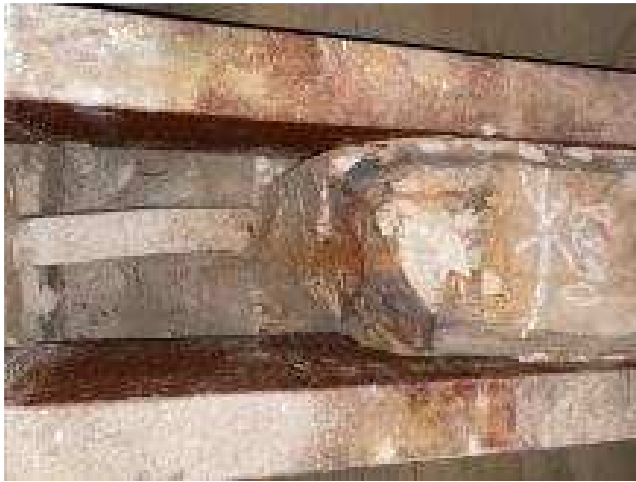
Südlicher Corps de Logis  
Ostseite

Schadbild an BTA 88 mit alter  
Reparatur

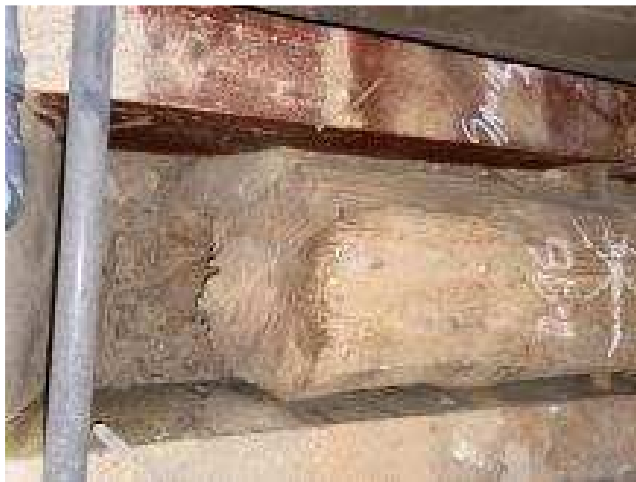
Südlicher Corps de Logis  
Ostseite

Schadbild an BTA 96 mit alter  
Reparatur

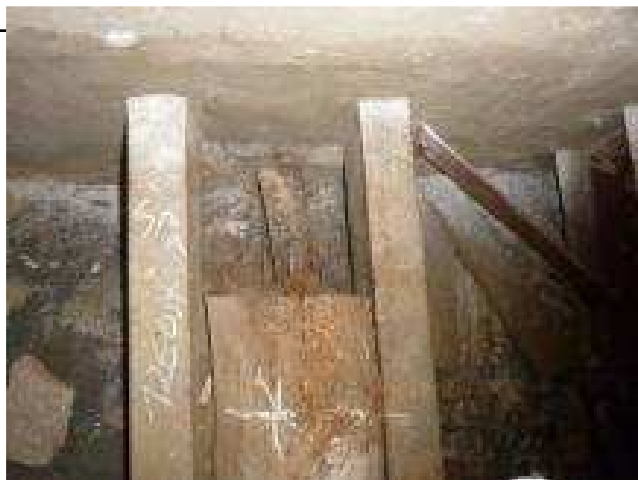
Südlicher Corps de Logis  
Ostseite

Schadbild an BTA 126 mit alter  
Reparatur

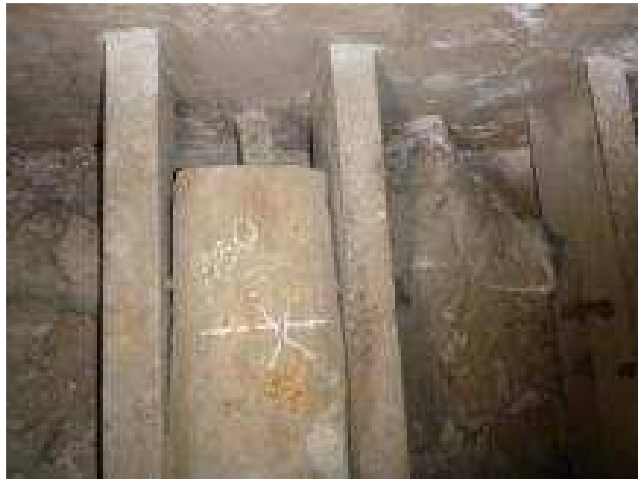
Südlicher Corps de Logis  
Ostseite

Schadbild an BTA 130 mit alter  
Reparatur

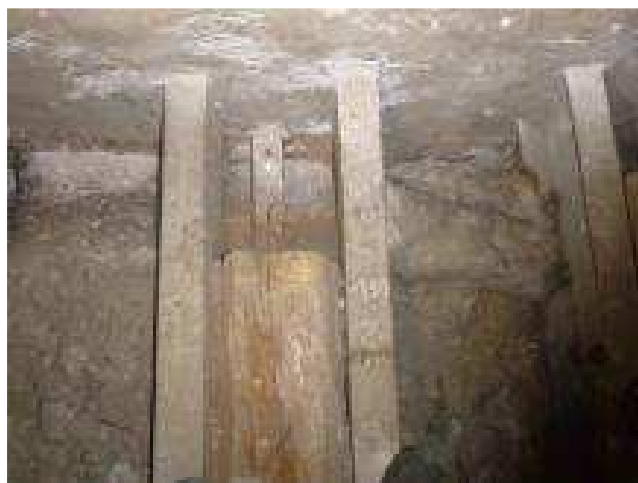
Südlicher Corps de Logis  
Ostseite

Schadbild an BTA 131 mit alter  
Reparatur

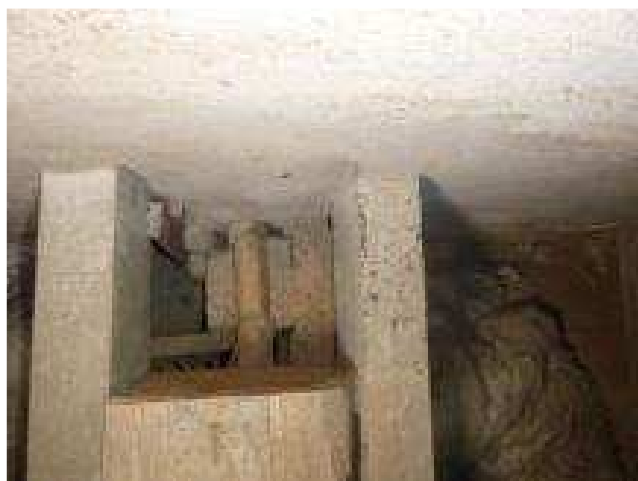
Südlicher Corps de Logis  
Ostseite

Schadbild an BTA 135 mit alter  
Reparatur

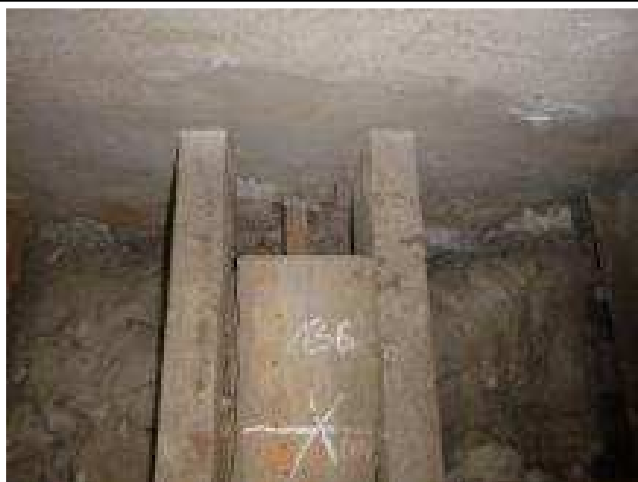
Südlicher Corps de Logis  
Ostseite

Schadbild an BTA 136 mit alter  
Reparatur

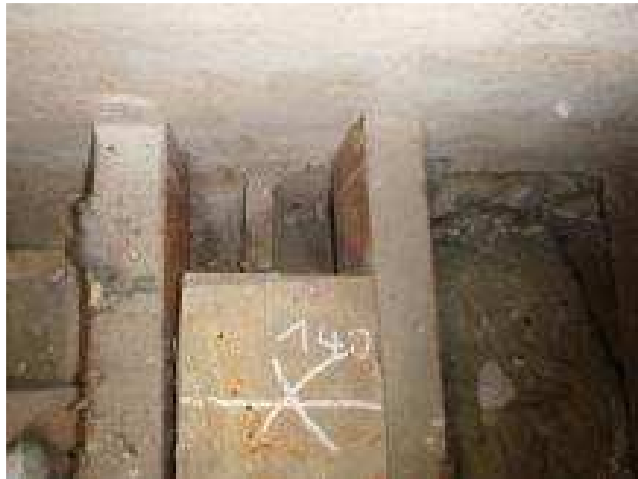
Südlicher Corps de Logis  
Ostseite

Schadbild an BTA 140 mit alter  
Reparatur

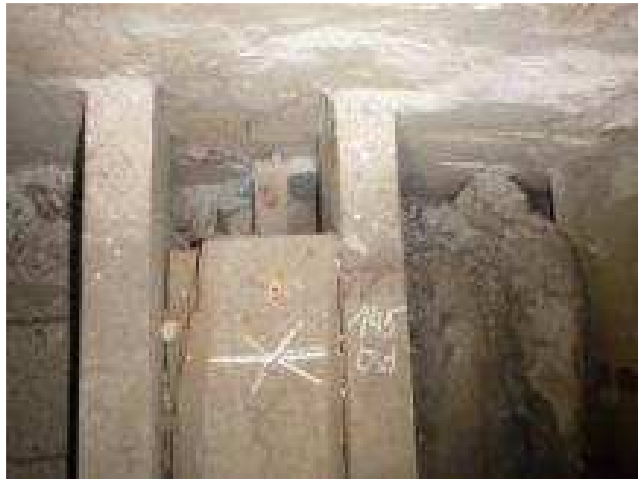
Südlicher Corps de Logis  
Ostseite

Schadbild an BTA 145 mit alter  
Reparatur

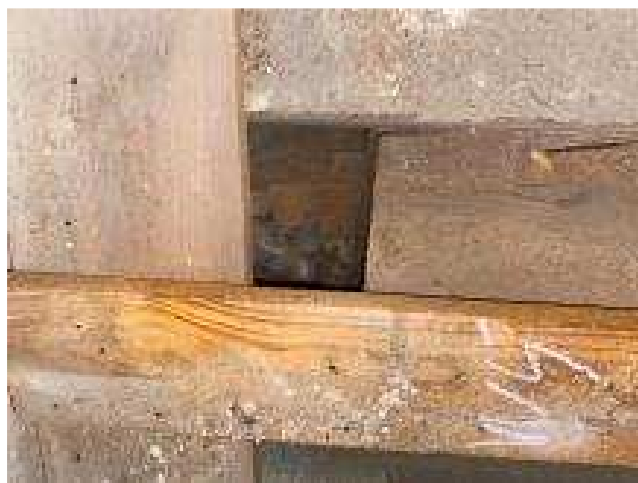
Nördlicher Corps de Logis  
Westseite

Schadbild an BTA 5 mit alter  
Reparatur

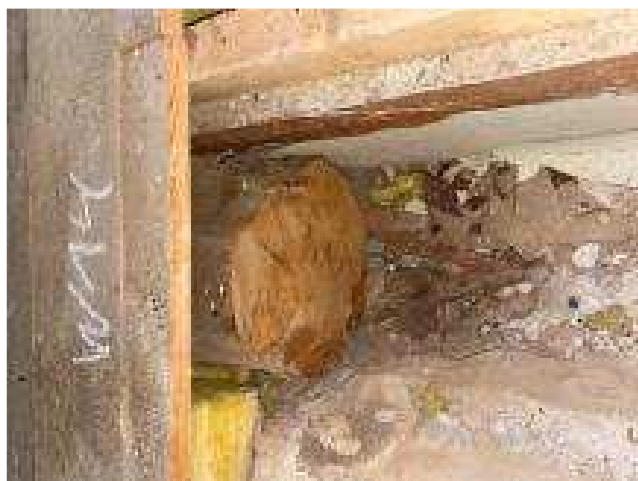
Nördlicher Corps de Logis  
Westseite

Schadbild an BTA 14 mit alter  
Reparatur

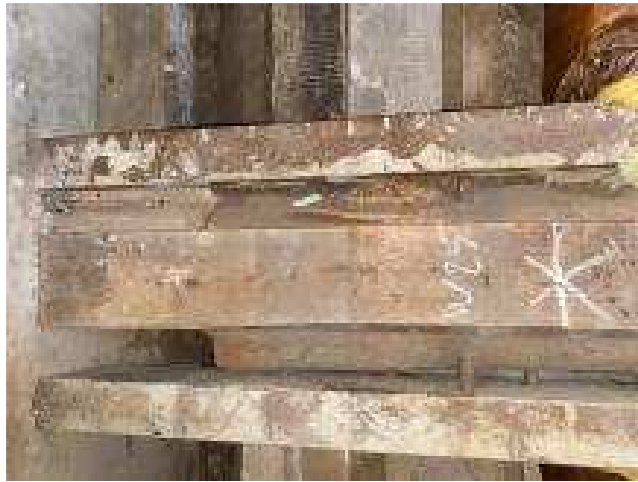
Nördlicher Corps de Logis  
Westseite

Schadbild an BTA 25 mit alter  
Reparatur

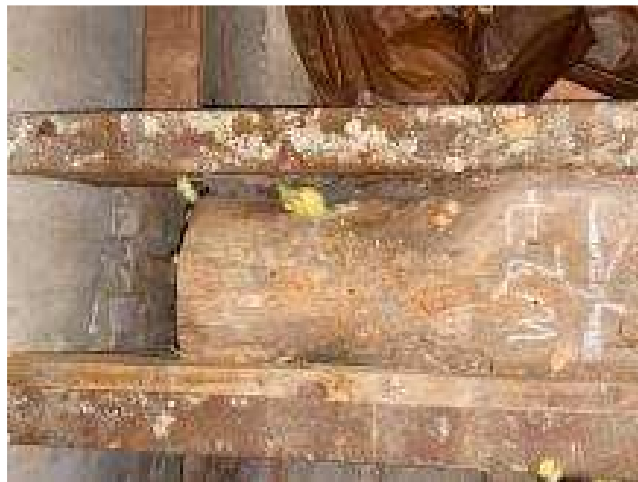
Nördlicher Corps de Logis  
Westseite

Schadbild an BTA 27 mit alter  
Reparatur

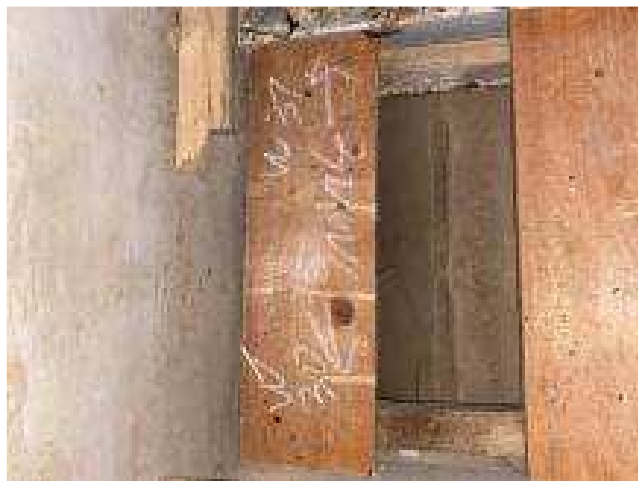
Nördlicher Corps de Logis  
Westseite

BTA 30 – 31 Spante geschädigt

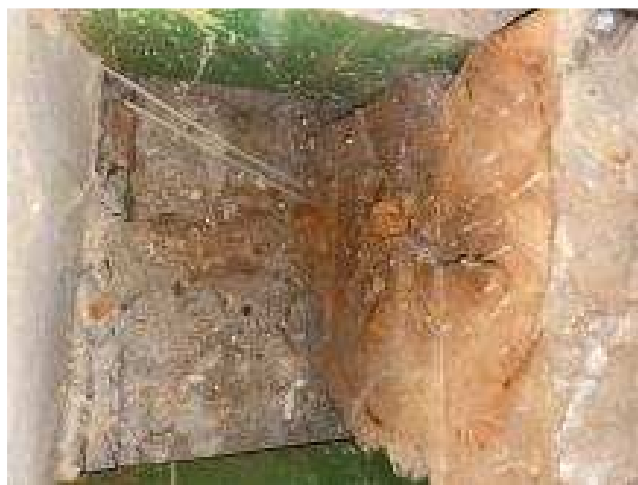
Nördlicher Corps de Logis  
Westseite

wie vor

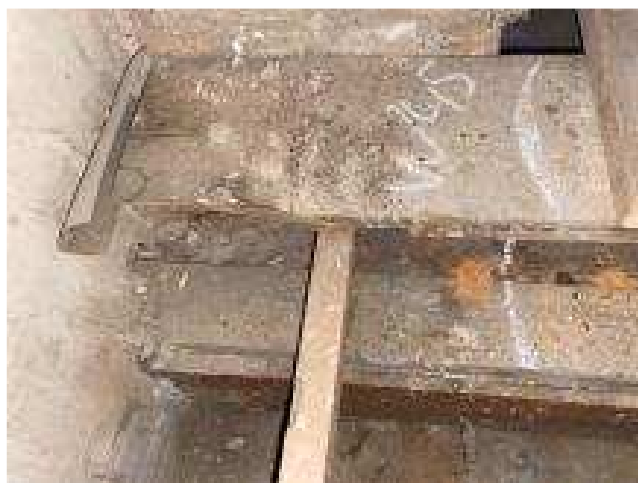
Nördlicher Corps de Logis  
Westseite

Schadbild an BTA 45 mit alter  
Reparatur

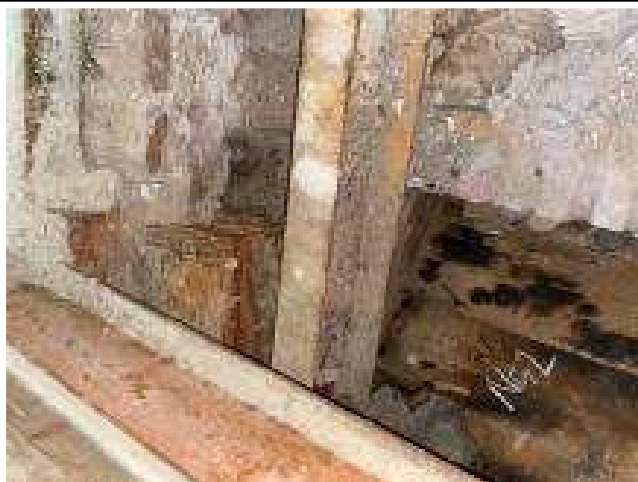
Nördlicher Corps de Logis  
Nordseite

Schadbild an BTA 52 mit alter  
Reparatur, liegt unter  
Wasserbecken , weiterer  
Verlauf n.p.

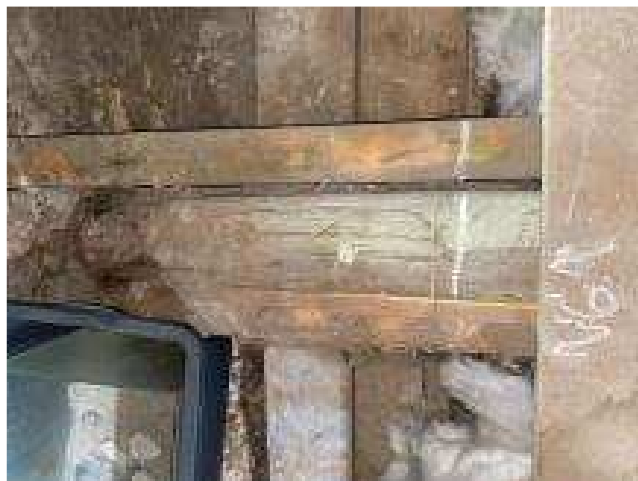
Nördlicher Corps de Logis  
Nordseite

Schadbild an BTA 61 mit alter  
Reparatur

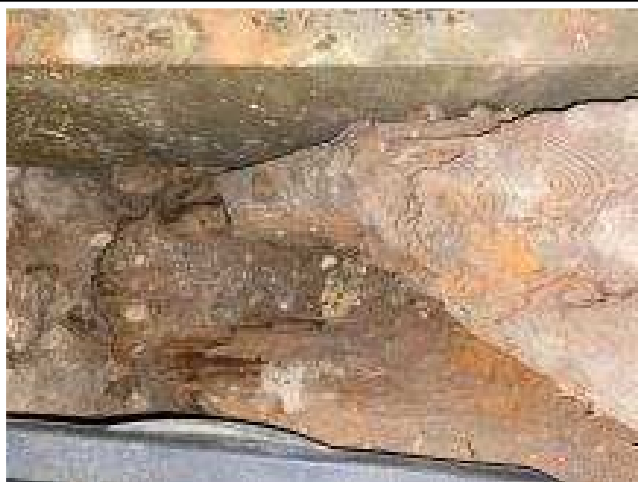
Nördlicher Corps de Logis  
Nordseite

Schadbild an BTA 61 mit alter  
Reparatur – Kopfbereich

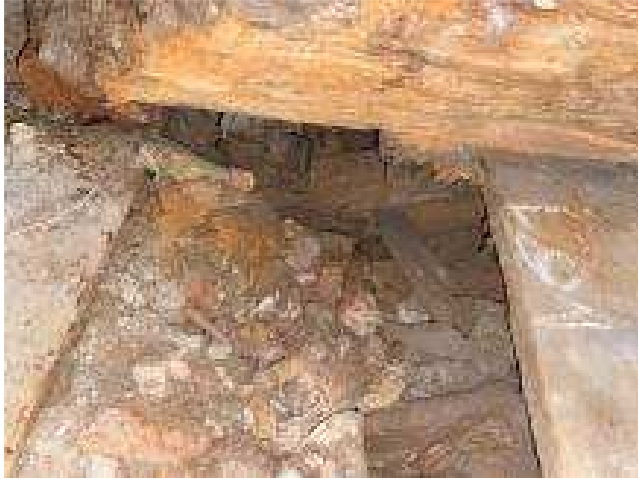
Nördlicher Corps de Logis  
Nordseite

BTA 61 Spante geschädigt – EHs

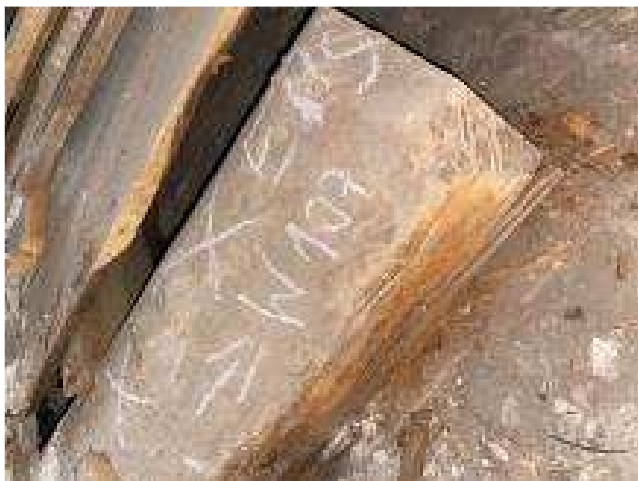
Nördlicher Corps de Logis  
Nordseite

Schadbild an BTA 107 – aus  
West kommend

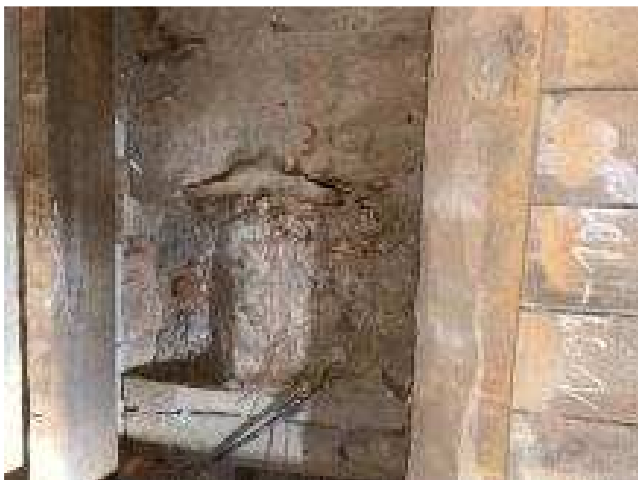
Nördlicher Corps de Logis  
Nordseite

Db Verlauf wechselt in Ost –  
West verlauf

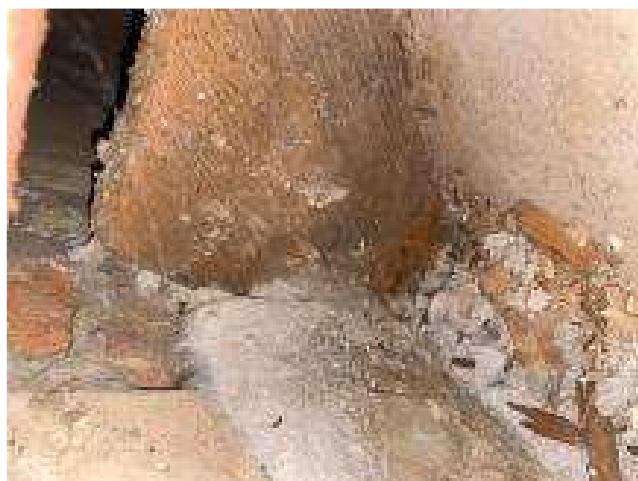
Nördlicher Corps de Logis  
Ostseite

BTA 115 Spante geschädigt

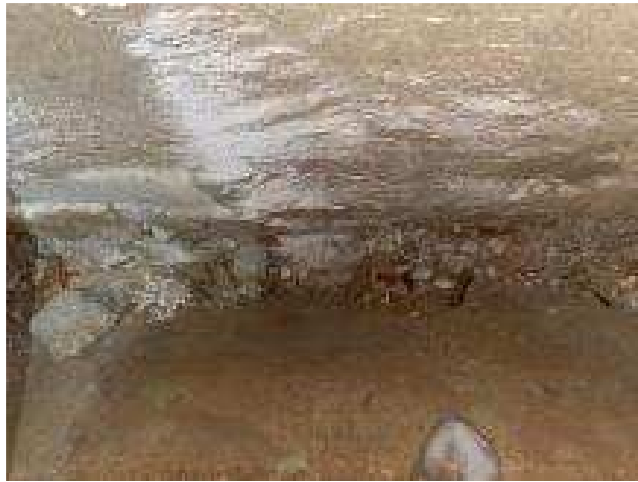
Nördlicher Corps de Logis  
Ostseite

Gesamter Anschluss zum  
Wutenbrett verschuttet –  
säubern u. aussaugen

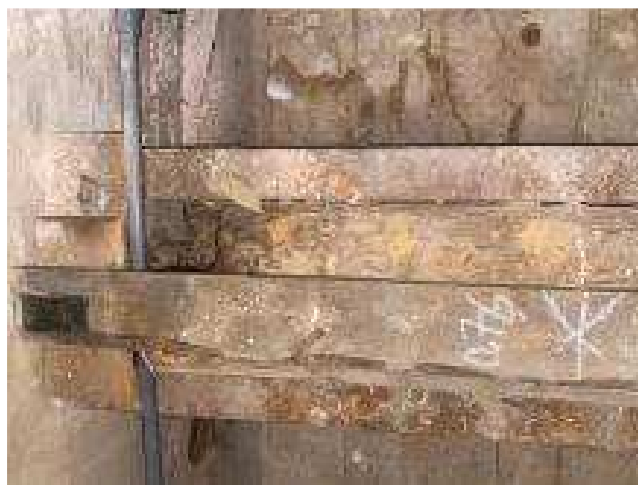
Nördlicher Corps de Logis  
Ostseite

Schadbild an BTA 76 mit alter  
Reparatur

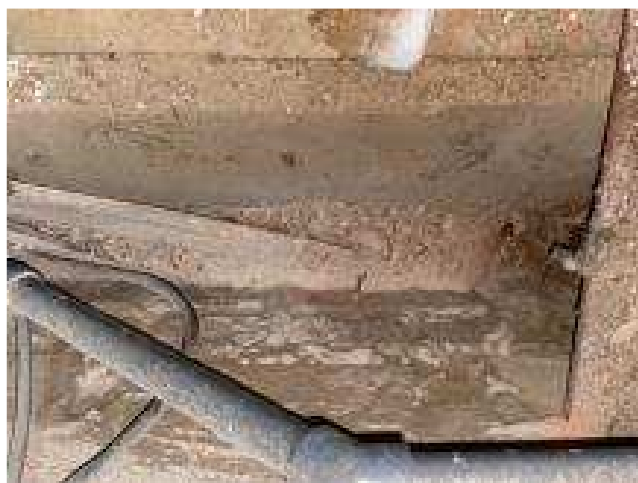
Nördlicher Corps de Logis  
Ostseite

Gesamter Anschluss zum  
Wutenbrett verschuttet –  
säubern u. aussaugen

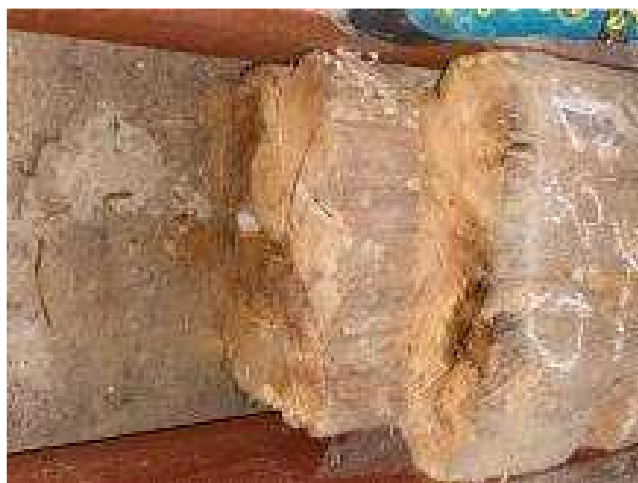
Nördlicher Corps de Logis  
Ostseite

Schadbild an BTA 113 mit alter  
Reparatur – Kopfbereich

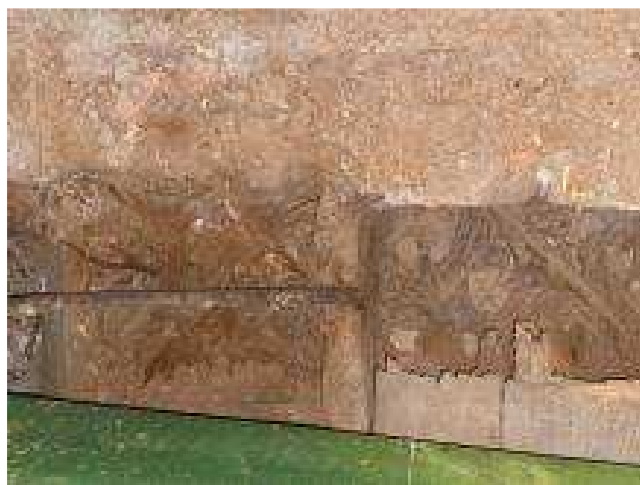
Nördlicher Corps de Logis  
Ostseite

Schadbild an BTA 83 mit alter  
Reparatur - Kopfbereich

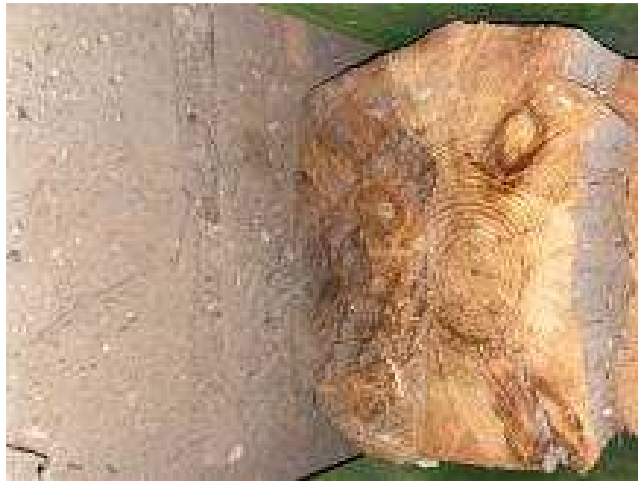
Nördlicher Corps de Logis  
Ostseite

Schadbild an BTA 93 mit alter  
Reparatur – Kopfbereich

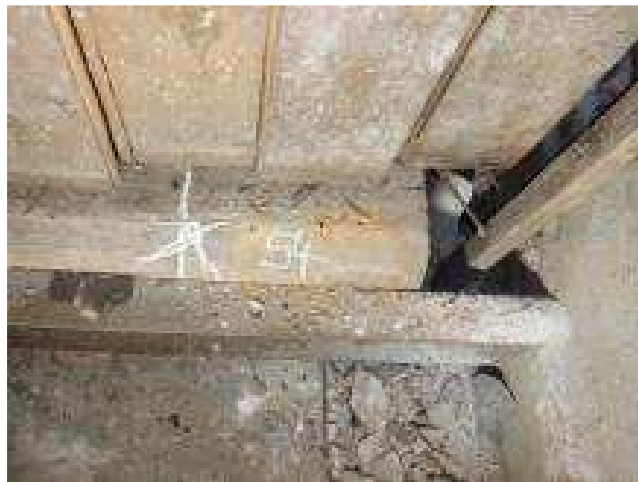
Nördlicher Corps de Logis  
Ostseite

Schadbild an BTA 94 mit alter  
Reparatur

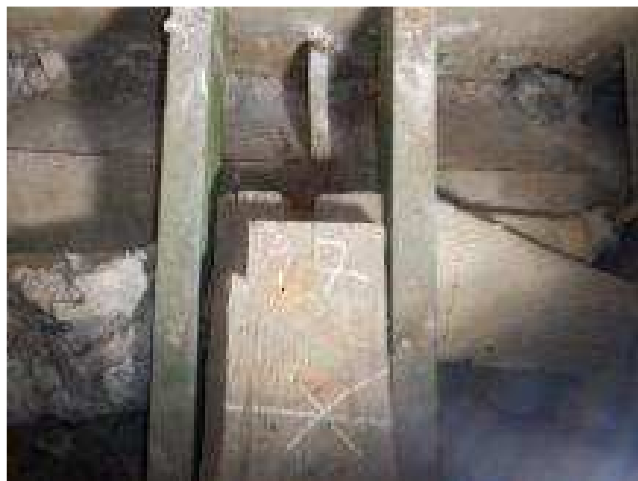
Nördlicher Corps de Logis  
Ostseite

Schadbild an BTA 97 mit alter  
Reparatur

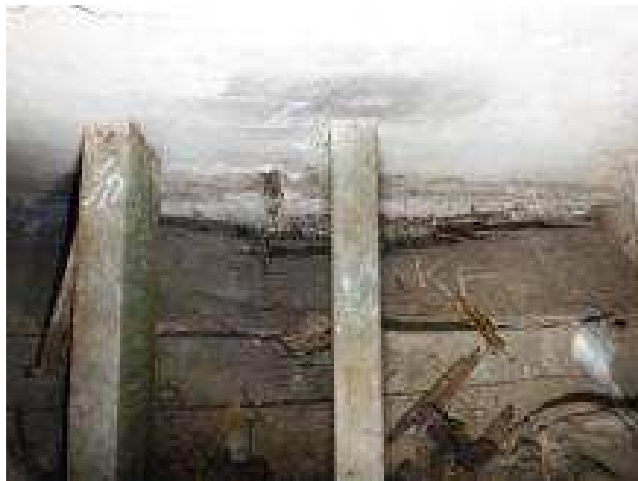
Nördlicher Corps de Logis  
Ostseite

BTA 103 – 105 Tonnenschalung  
stark geschädigt

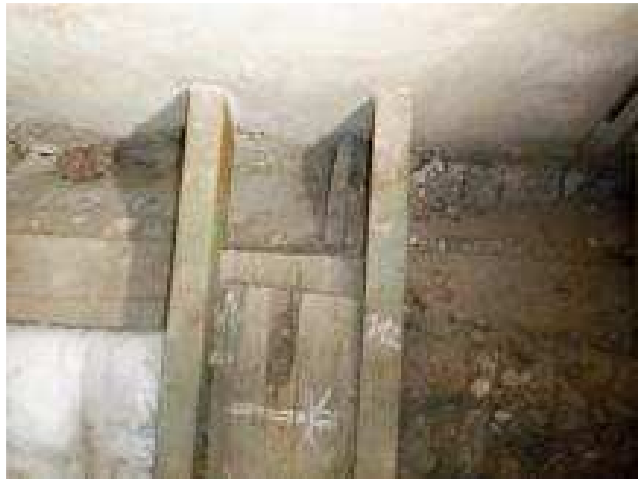
Nördlicher Corps de Logis  
Ostseite

Schadbild an BTA 112 mit alter  
Reparatur

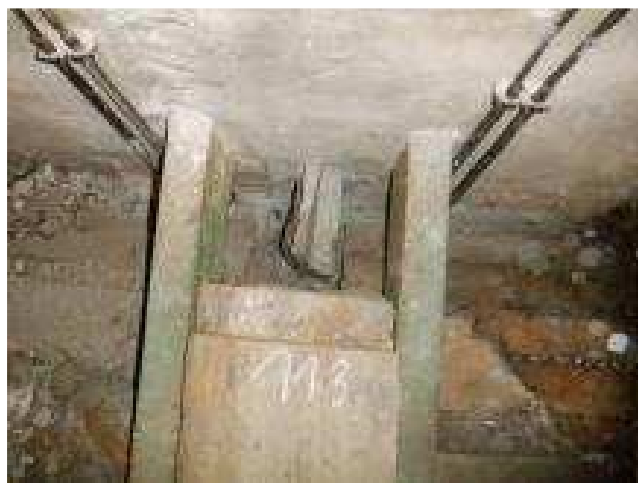
Nördlicher Corps de Logis  
Ostseite

BTA 113 mit alter Reparatur

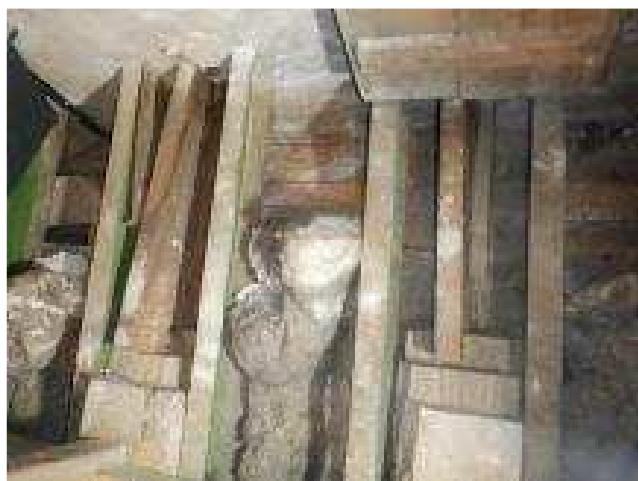
Nördlicher Corps de Logis  
Ostseite

BTA 114 – 115 mit alter  
Reparatur

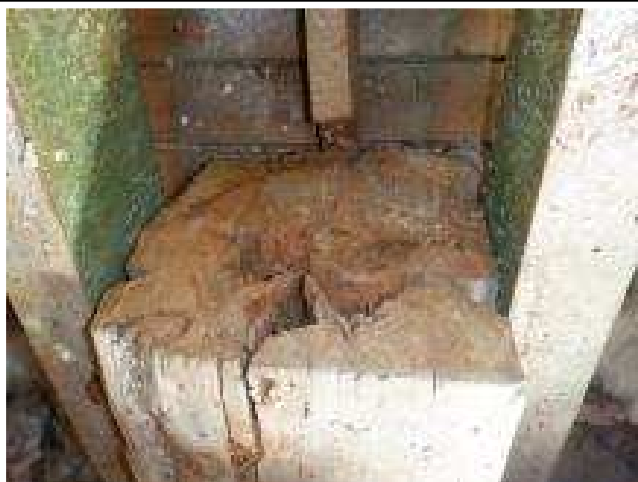
Nördlicher Corps de Logis  
Ostseite

Schadbild an BTA 116 mit alter  
Reparatur – Kopfbereich weiter  
kernfaul

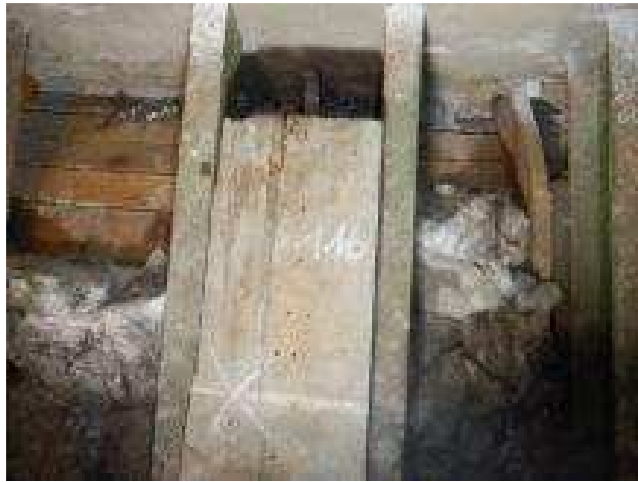
Nördlicher Corps de Logis  
Ostseite

Schadbild an BTA 116 mit alter  
Reparatur

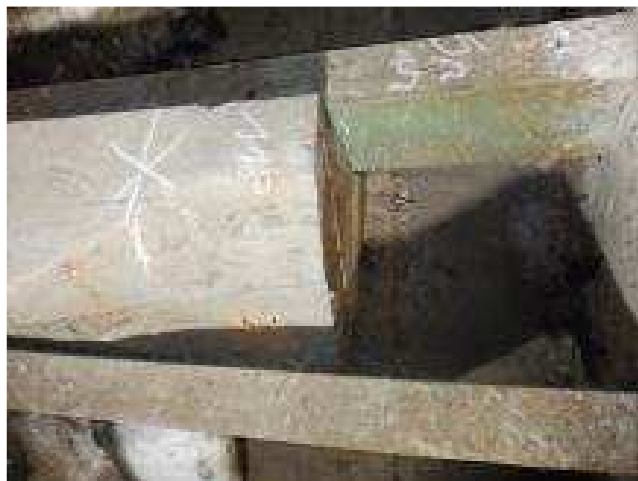
Nördlicher Corps de Logis  
Ostseite

Schadbild an BTA 118 mit alter  
Reparatur

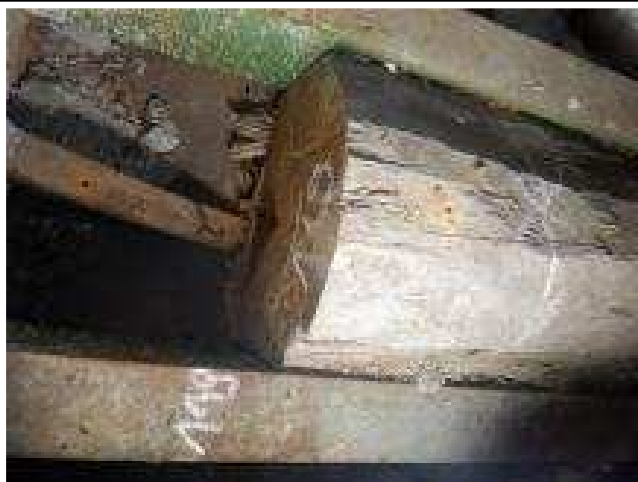
Nördlicher Corps de Logis  
Ostseite

Schadbild an BTA 119 mit alter  
Reparatur

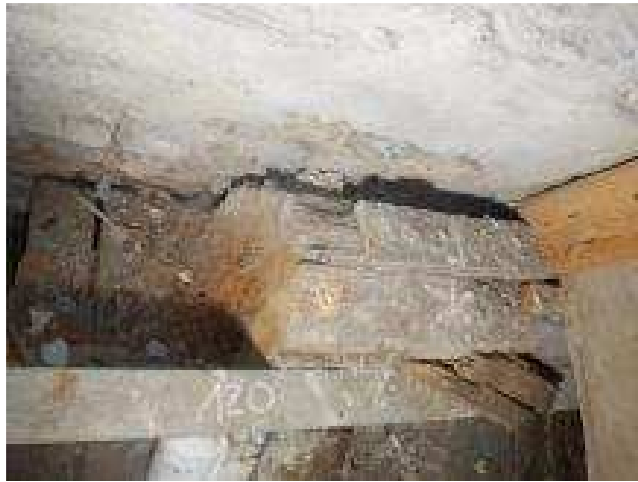
Nördlicher Corps de Logis  
Ostseite

Schadbild an BTA 120 mit alter  
Reparatur

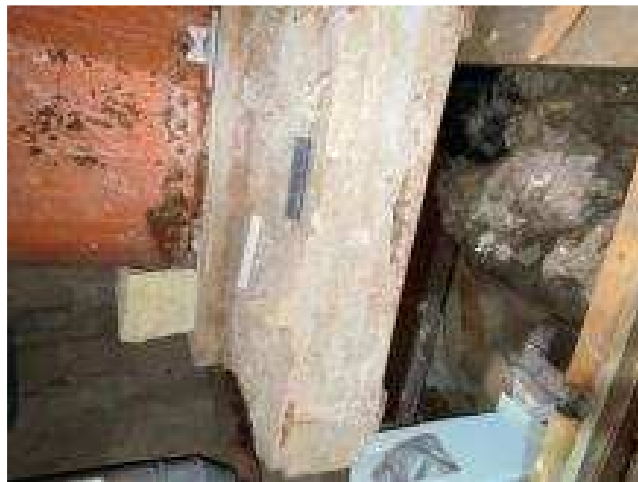
**Heinrichsbau**  
Nordseite

BTA 1 n.p. liegt unter  
Wassertank

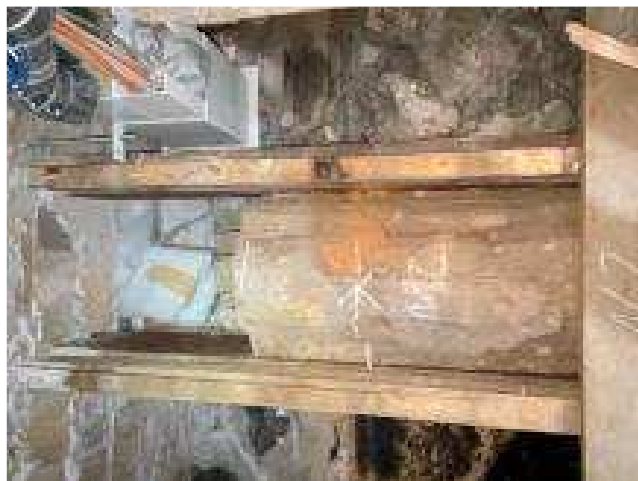
Heinrichsbau  
Nordseite

Schadbild an BTA 2 mit alter  
Reparatur

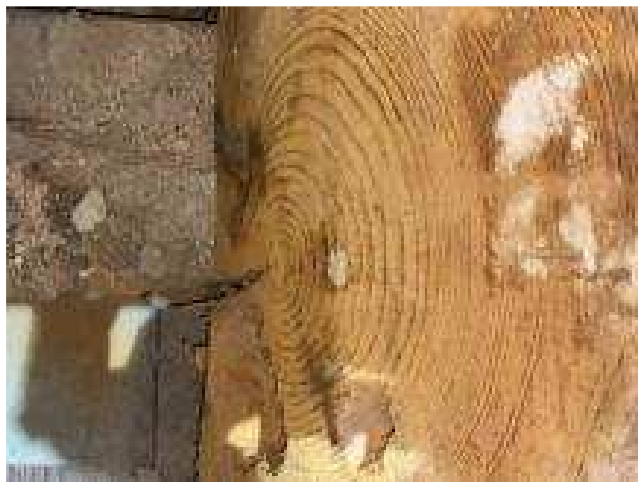
Heinrichsbau  
Nordseite

Schadbild an BTA 2 mit alter  
Reparatur – Kopfbereich weiter  
kernfaul

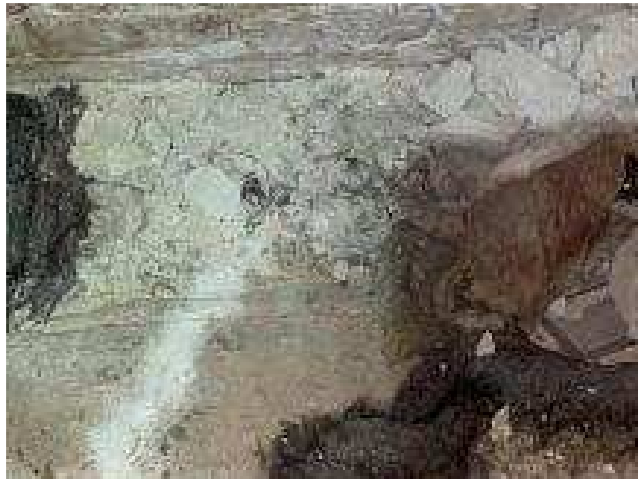
Heinrichsbau  
Nordseite

alle Ichsel Deckenschalung –  
Wute stark verschuttet –  
säubern und aussaugen

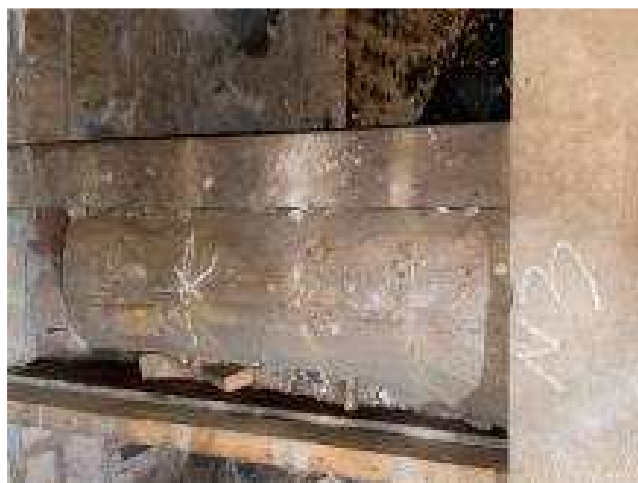
Heinrichsbau  
Nordseite

Schadbild an BTa 3 mit alter  
Reparatur

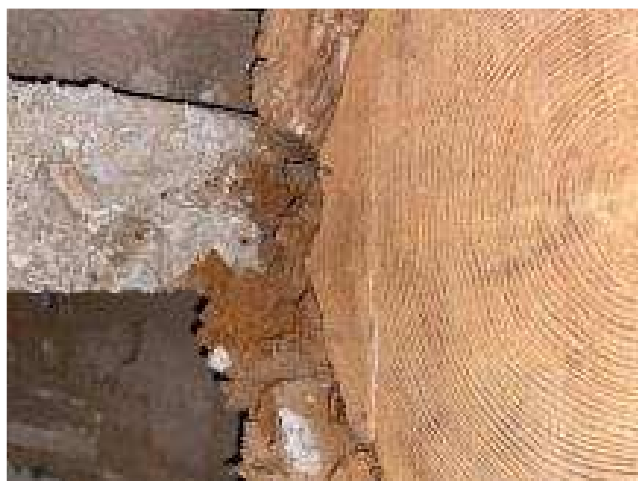
Heinrichsbau  
Nordseite

Schadbild an BTa 3 mit alter  
Reparatur – Kopfbereich weiter  
kernfaul

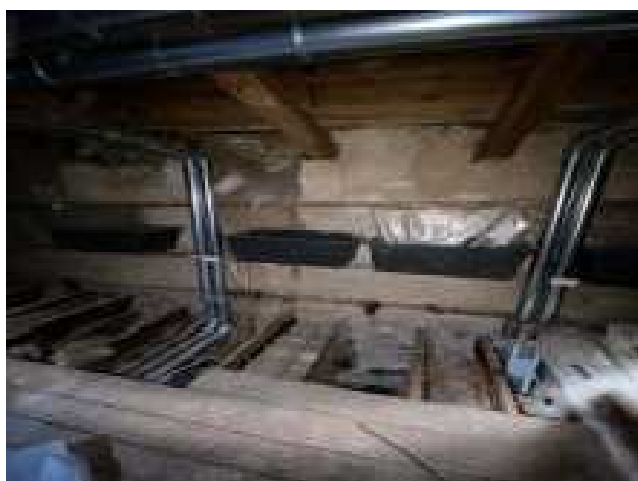
Heinrichsbau  
Nordseite

Wasserauffangsituation im  
gesamten Dachtragwerk  
zeigt Bild wie undicht alles ist

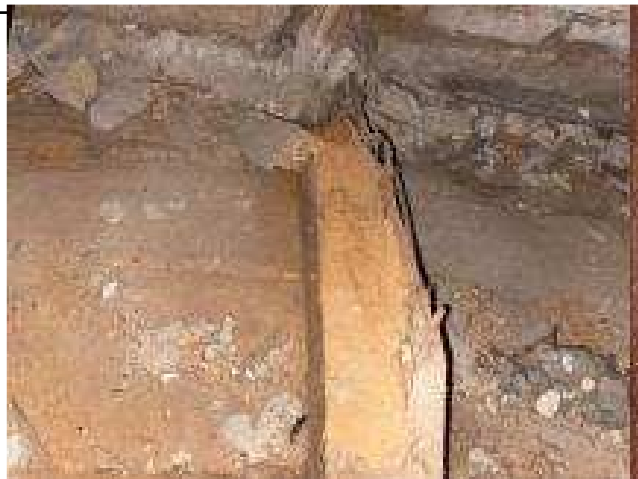
Heinrichsbau  
Nordseite

BTA 5 Schalung Wute und  
Spante geschädigt

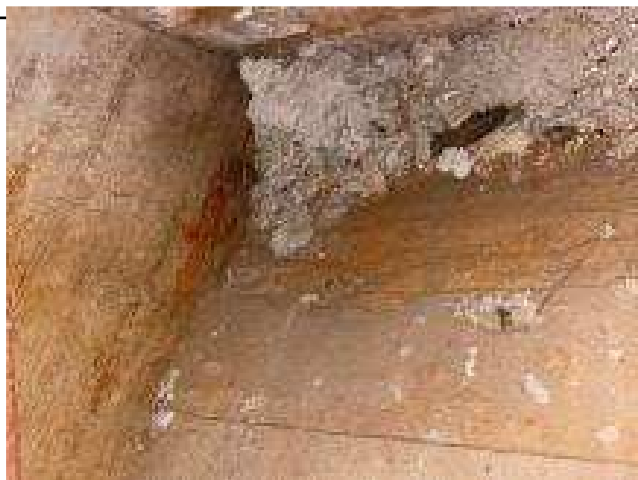
Heinrichsbau  
Nordseite

BTA 6 Schalung Wute und  
Spante geschädigt

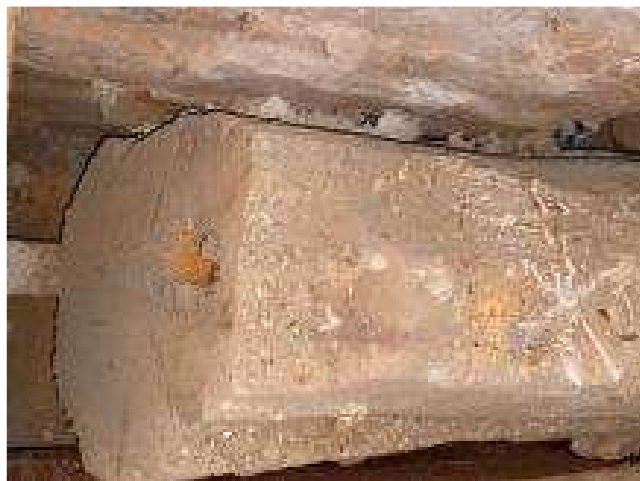
Heinrichsbau  
Nordseite

Schadbild an BTA 8 mit alter  
Reparatur – Kopfbereich weiter  
kernfaul

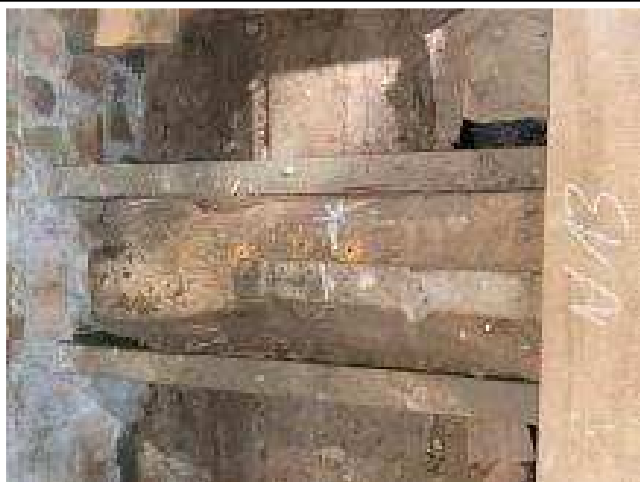
Heinrichsbau  
Nordseite

Schadbild an BTA 13 mit alter  
Reparatur

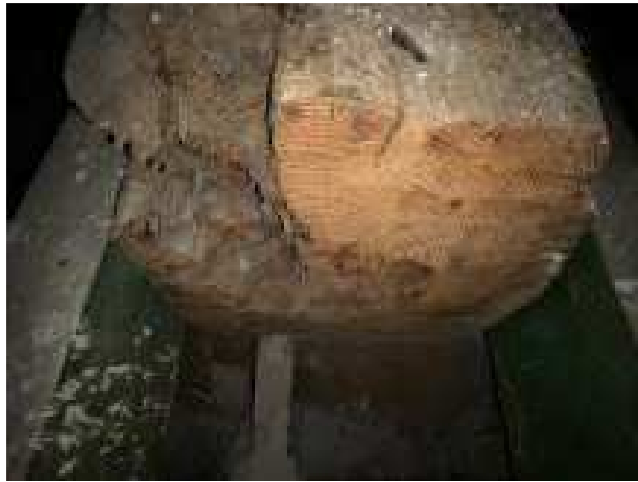
Heinrichsbau  
Nordseite

Schadbild an BTA 13 mit alter  
Reparatur – Kopfbereich weiter  
kernfaul

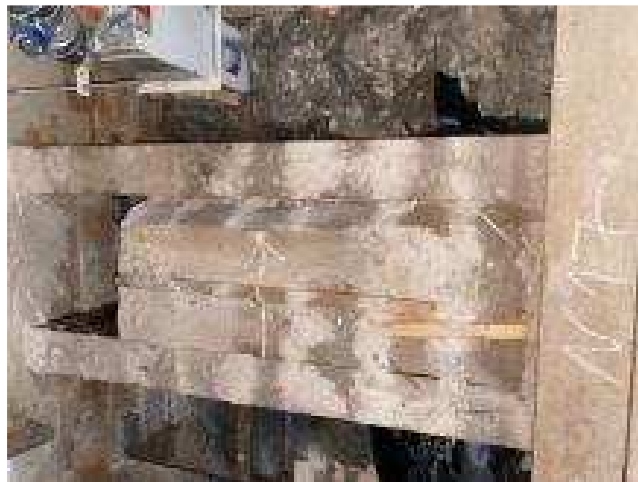
Heinrichsbau  
Nordseite

Schadbild an BTA 17 mit alter  
Reparatur

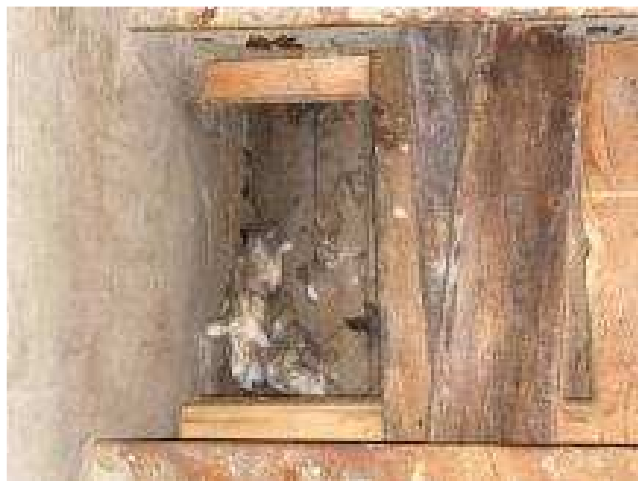
Heinrichsbau  
Nordseite

Schadbild an BTA 17  
Schalung an Wute geschädigt

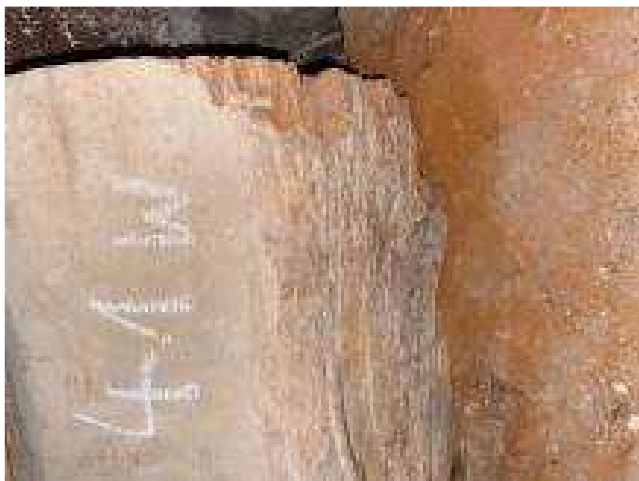
Heinrichsbau  
Westseite

Schadbild an BTA 41  
Kanten + Us Hk

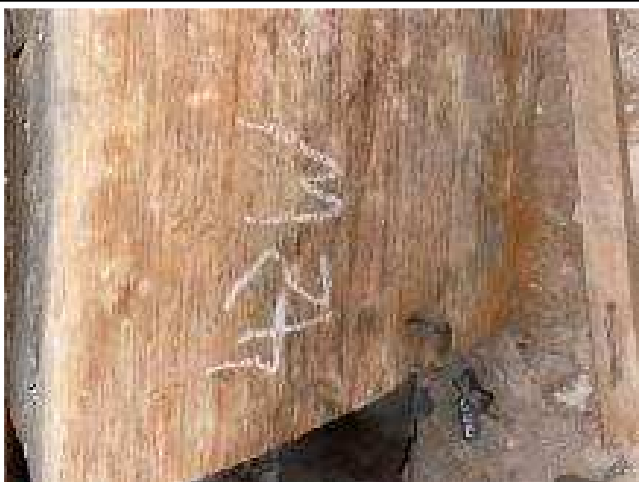
Heinrichsbau  
Westseite

Schadbild an BTA 42 wie vor

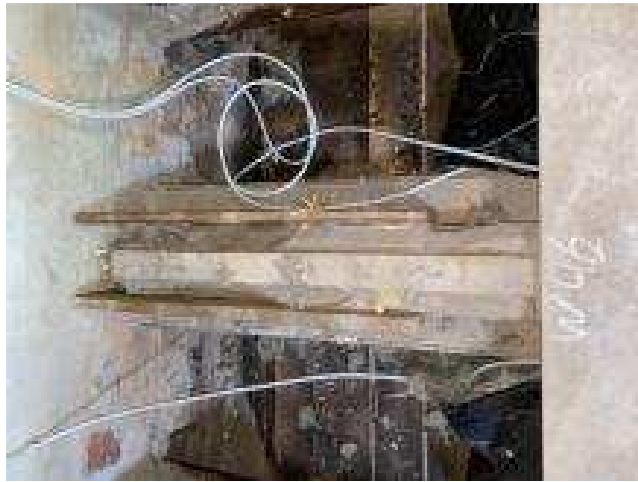
Heinrichsbau  
Westseite

BTA 46 wirkt stark Querschnitt  
geschwächt
