Befundungszeitraum: 16.09 – 17.09.2020

Südlicher Corps de Logis  
Westseite

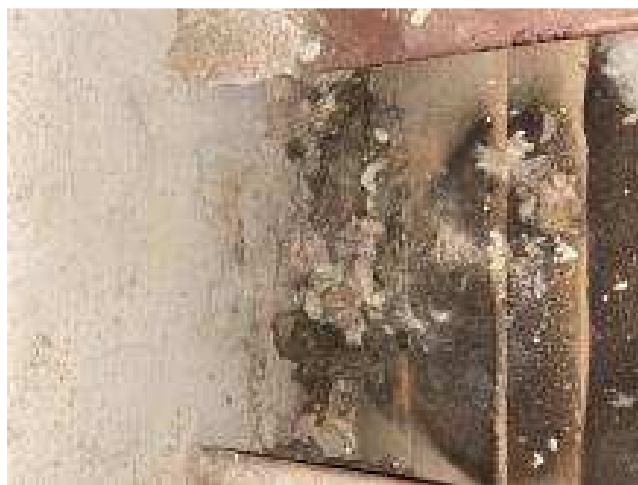
Heinrichsbau  
Westseite

BTA 47 – 48 Wutenanschlüsse  
säubern und aussaugen

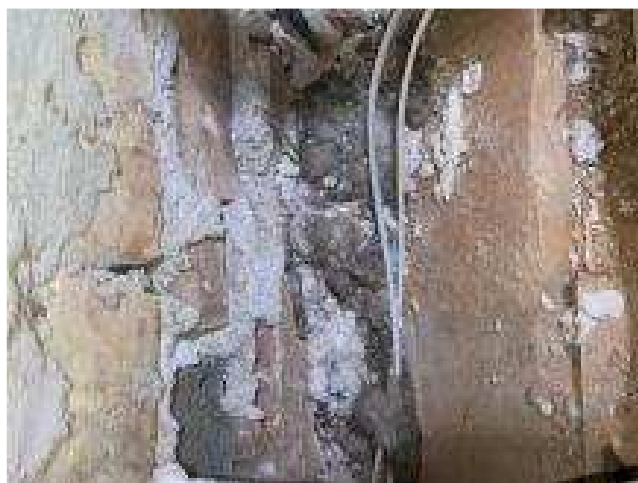
Heinrichsbau  
Westseite

BTA 49 – 50 Wutenanschlüsse  
säubern und aussaugen

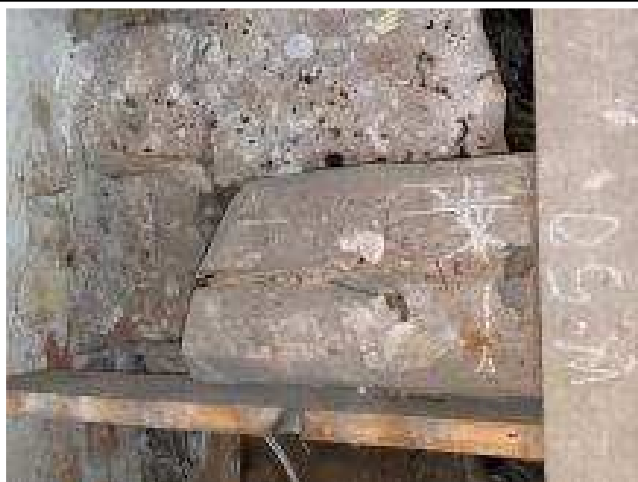
Heinrichsbau  
Westseite

Schadbild an BTA 50 mit alter  
Reparatur

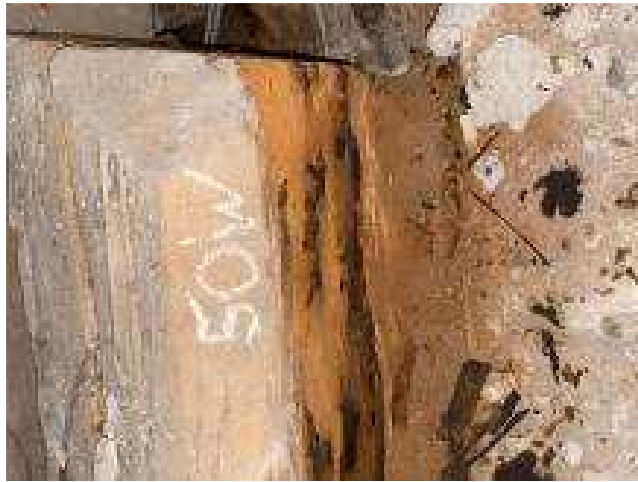
Heinrichsbau  
Westseite

Schadbild an BTA 50 mit alter  
Reparatur – Kopfbereich weiter  
kernfaul

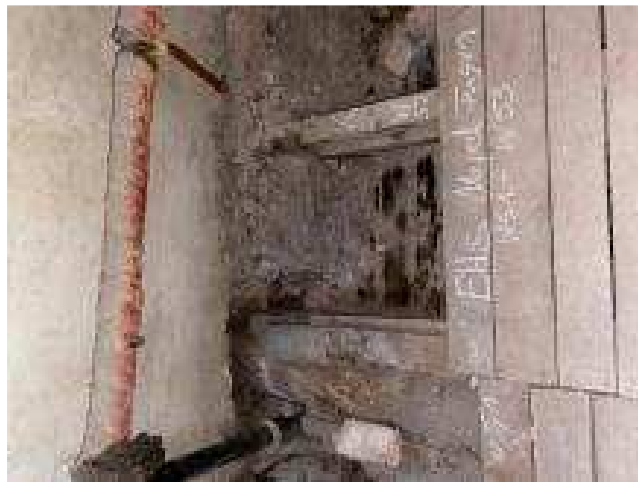
Heinrichsbau  
Westseite

BTA 51 – 53 EHs in  
Mauerwerksfugen

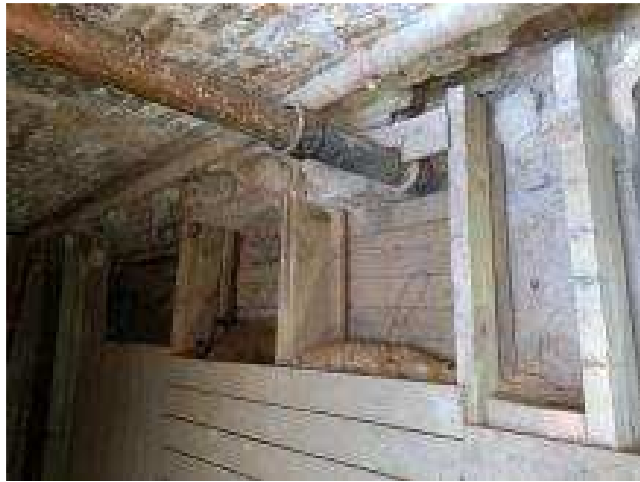
Heinrichsbau  
Nordseite

alter Eingriff – Verbleib prüfen  
da alter EHs Bereich

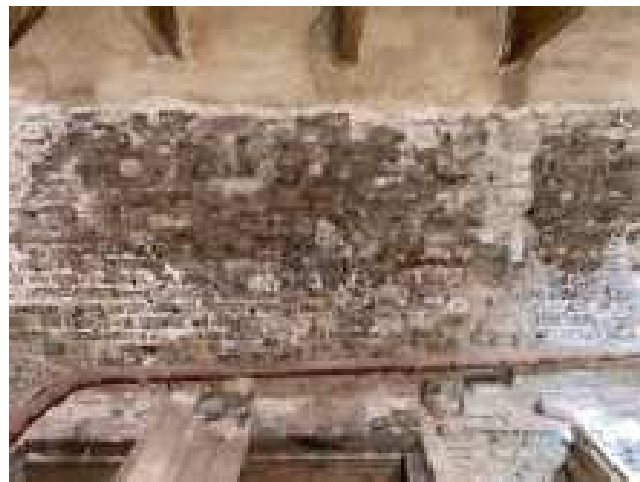
Heinrichsbau  
Nordseite

G1 – G2 alter Eingriff und  
Bekämpfungsbereich  
– Packer sichtbar in Aw

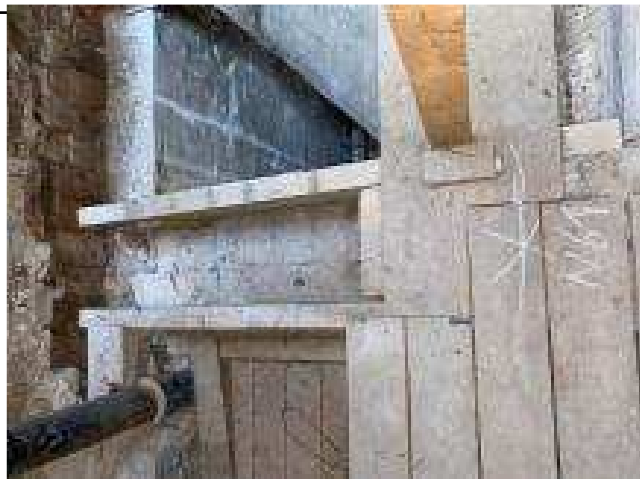
Schadbild an BTA 61 mit alter  
Reparatur – weiterer Verlauf  
kernfaul

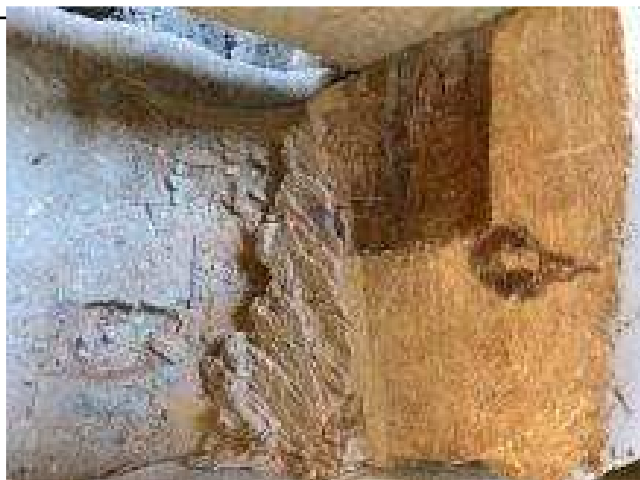
Schadbild an BTA 61  
Wie vor

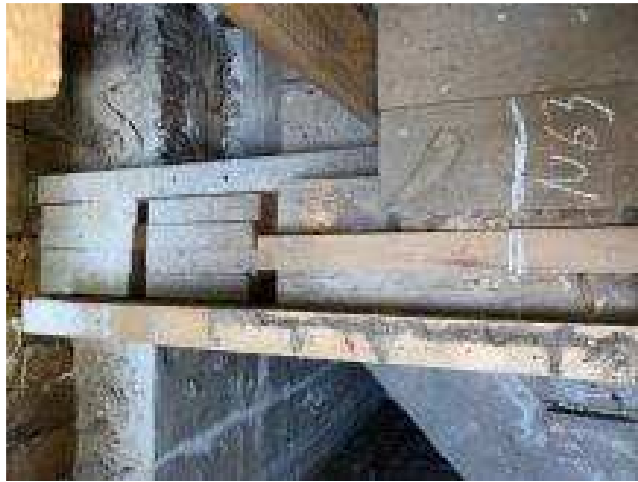
Schadbild an BTA 63 mit alter  
Reparatur , Db weiter kernfaul

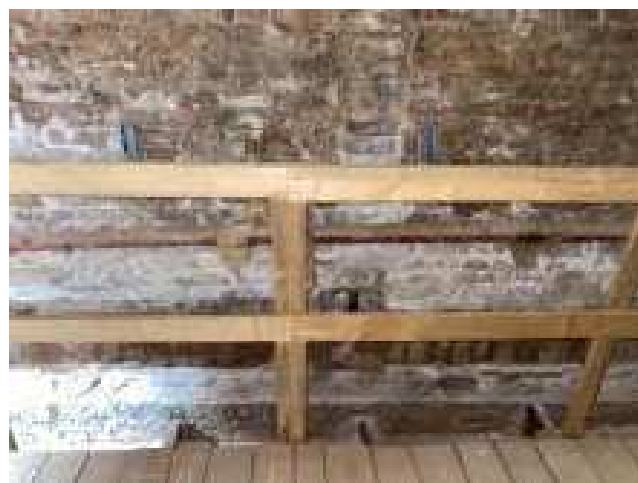
BTA 63 – 67 EHs Bereich  
Alte Bekämpfung sichtbar

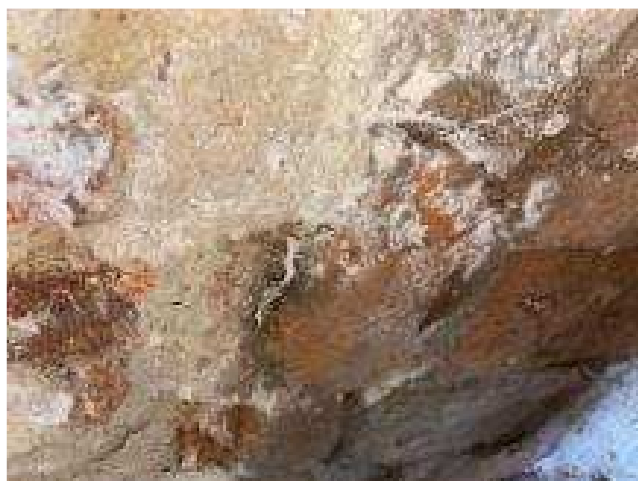
Myzel EHs Mauerwerk

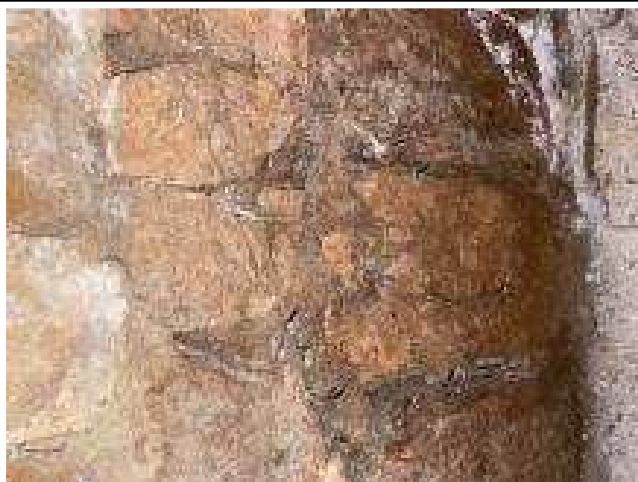
wie vor

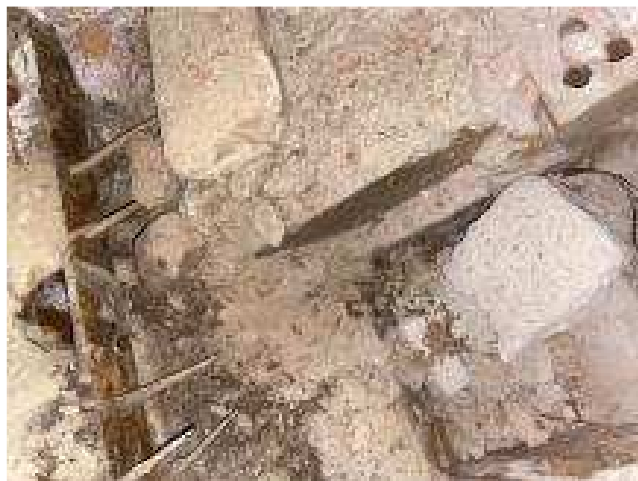
Ecke unter G3 EHs – Mycel

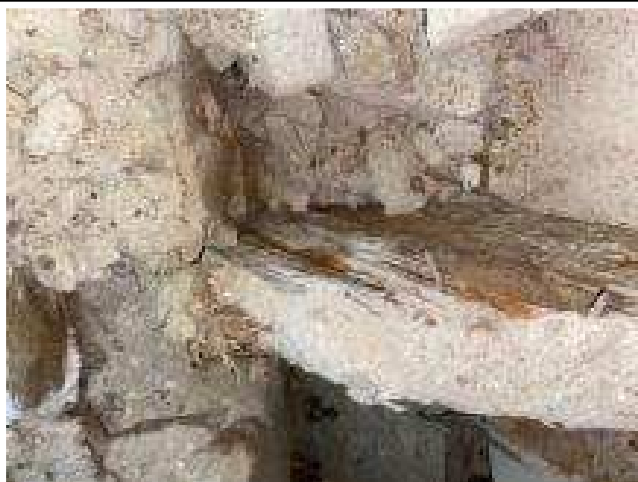
wie vor auf der Spante zum Aw  
Anschluss

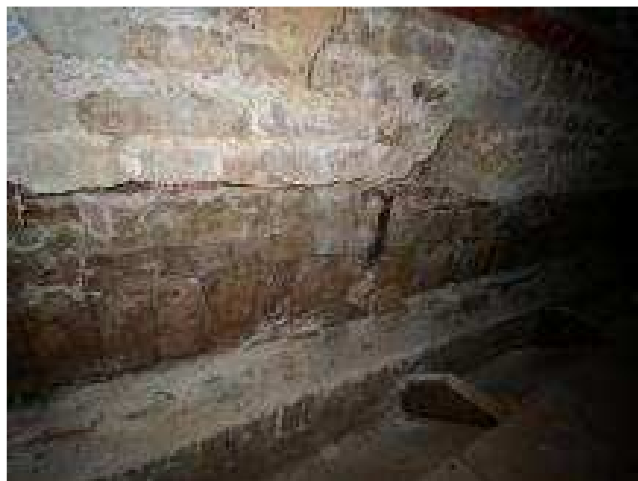
Wandbereich EHs -  
unbehandelt

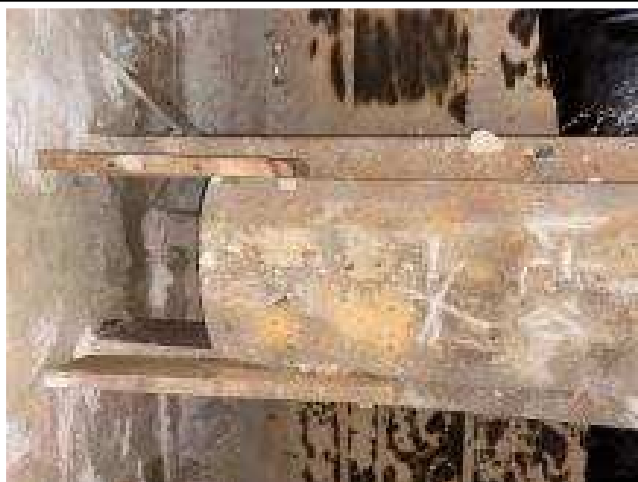
Schadbild an BTA 71 mit alter  
Reparatur

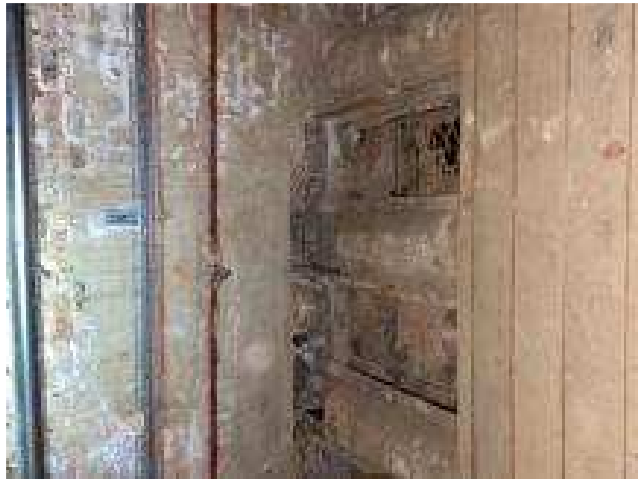
BTA 72 – 73 Allgemeine Ansicht

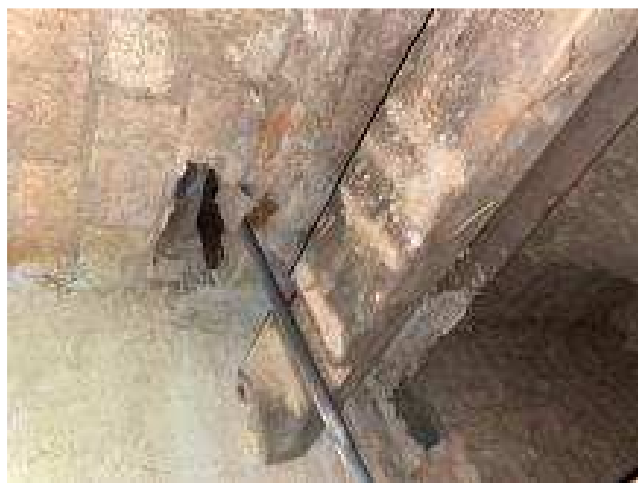
BTA 74 Ausgleich Holz auf  
Stahlträger

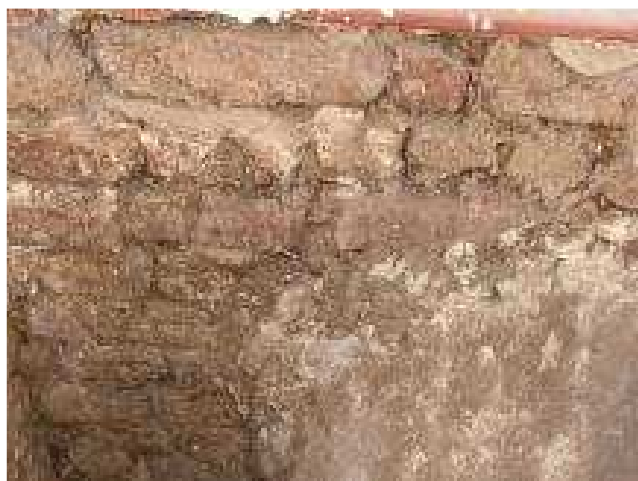
EHs am Wandbereich darunter  
gehend bis Ichsel Aw

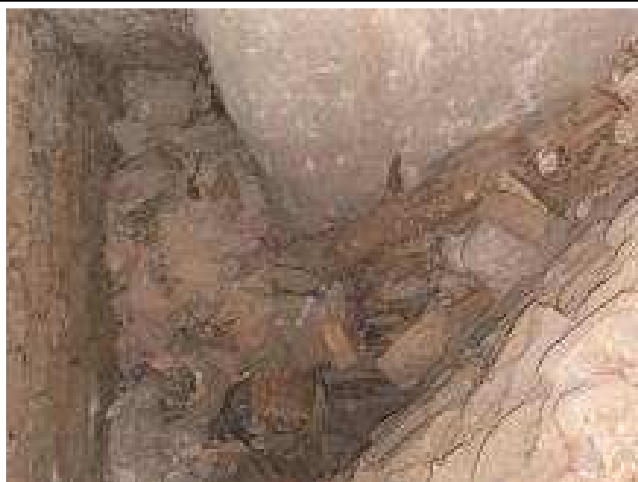
Gewölbeanschluss tark  
verschmutzt – säubern und  
aussaugen  
Alte Reste EHs belasteter  
Hölzer

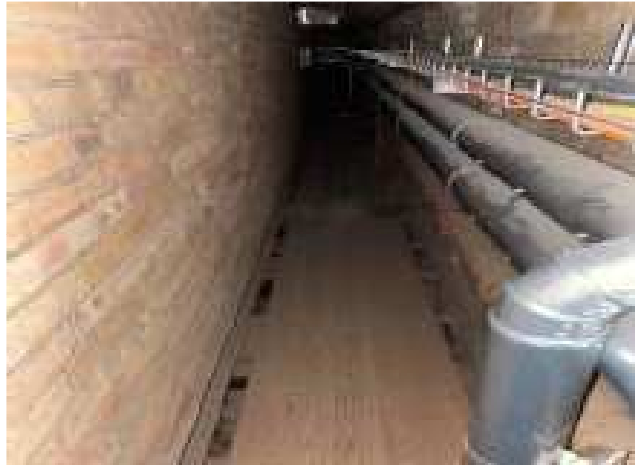
BTA 40 – 37 n. p. durch Dielung  
verdeckt

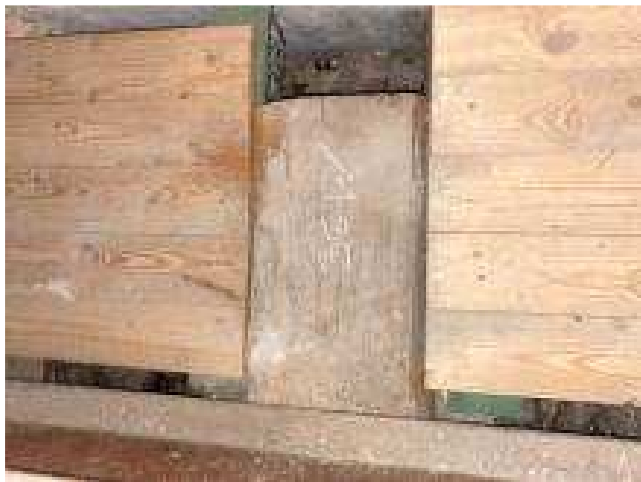
Schadbild an BTA 36 mit alter  
Reparatur

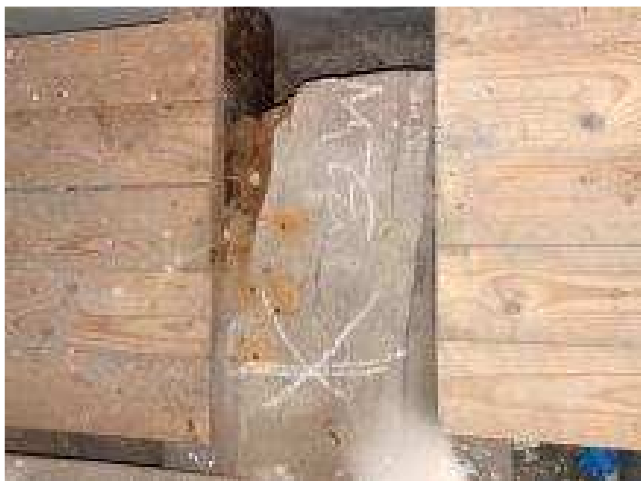
Schadbild an BTA 32 mit alter  
Reparatur und Db weiter  
kernfaul

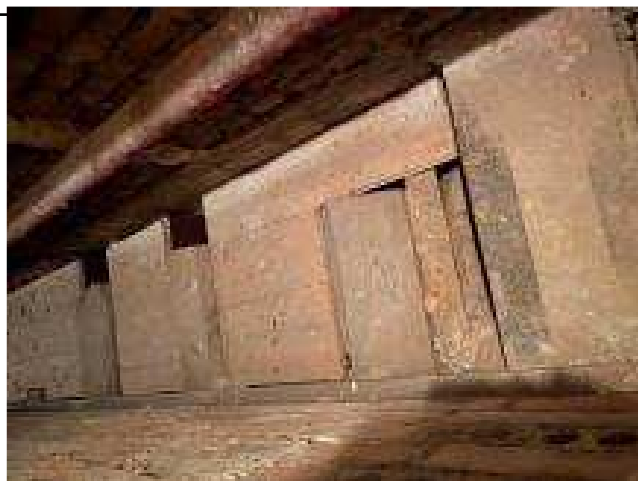
BTA 13 – 15 ohne  
nennenswerte Schädigung
