Orientierendes Schadstoffkataster

Bericht über orientierende Gebäudeuntersuchungen von umweltrelevanten Schadstoffen im Gebäude „Martin-Stöhr-Schule, Pavillon, Johann-Sebastian-Bach Straße, 69493 Hirschberg-Leutershausen“

26/607

27.02.2026

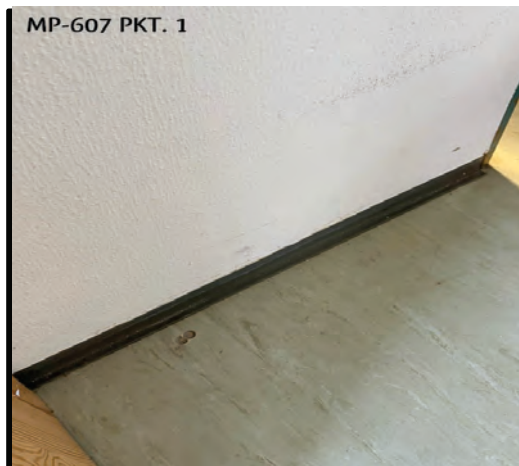
Bild 1: MP607-Pkt. 1, KG Gruppe 1, Kleber PVC

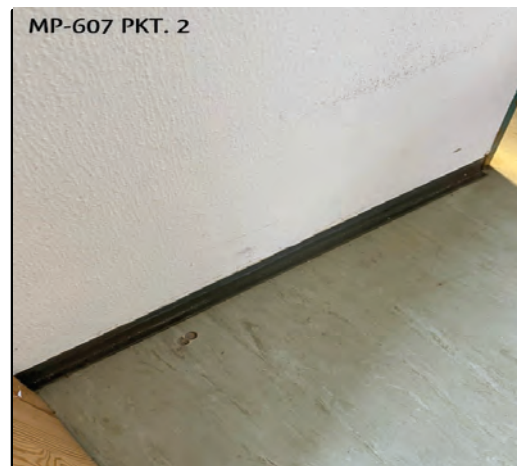
Bild 2: MP607-Pkt. 2, KG Gruppe 1, PVC-Belag

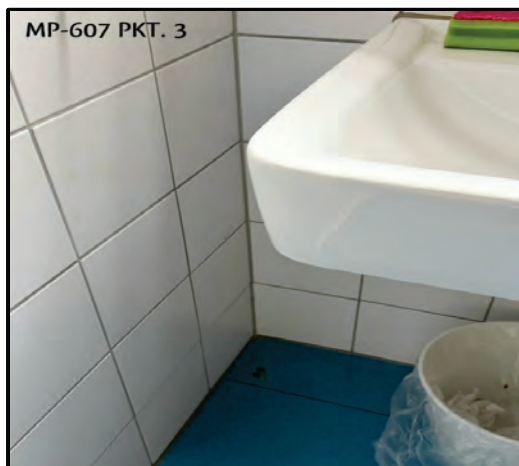
Bild 3: MP607-Pkt. 3, KG Gruppe 2, Kleber PVC

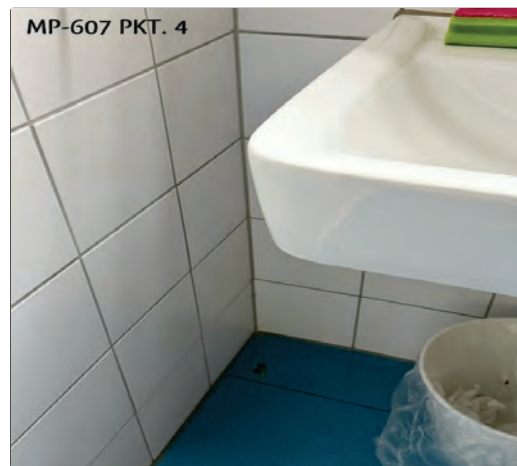
Bild 4: MP607-Pkt. 4, KG Gruppe 2, PVC-Belag

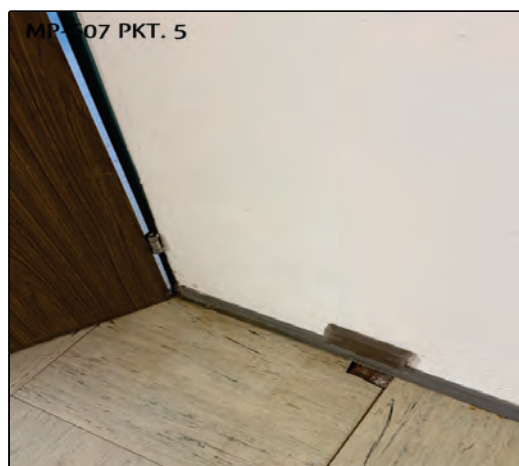
Bild 5: MP607-Pkt. 5, KG Küche, Kleber PVC

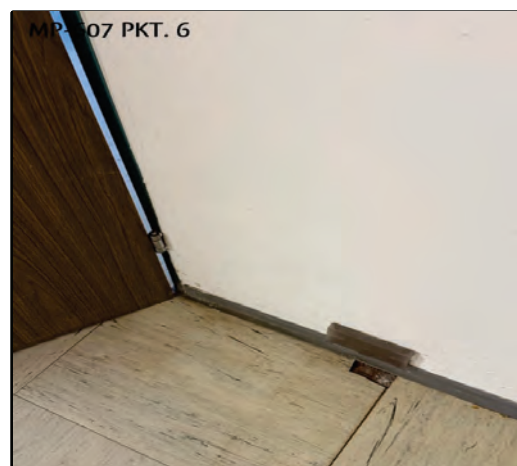
Bild 6: MP607-Pkt. 6, KG Küche, PVC-Belag

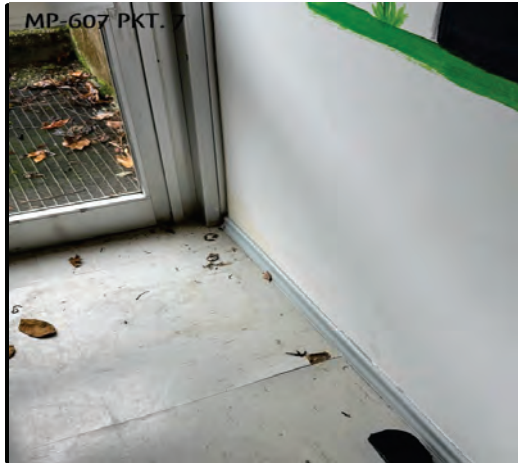
Bild 7: MP607-Pkt. 7, KG Essen und Personal,
Kleber PVC

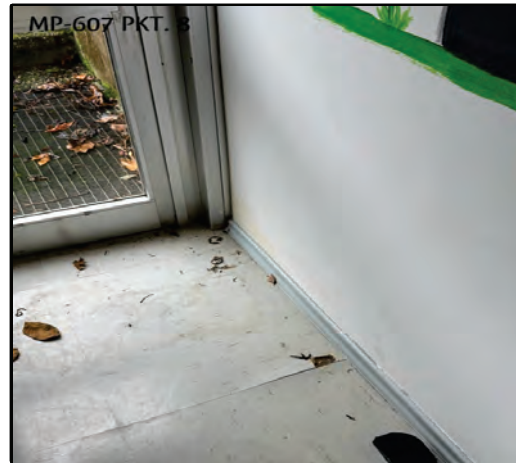
Bild 8: MP607-Pkt. 8, KG Essen und Personal,
PVC-Belag

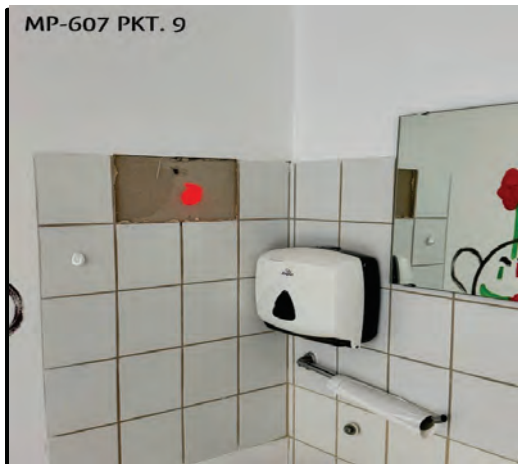
Bild 9: MP607-Pkt. 9, KG Essen und Personal,
Kleber Wandfliese

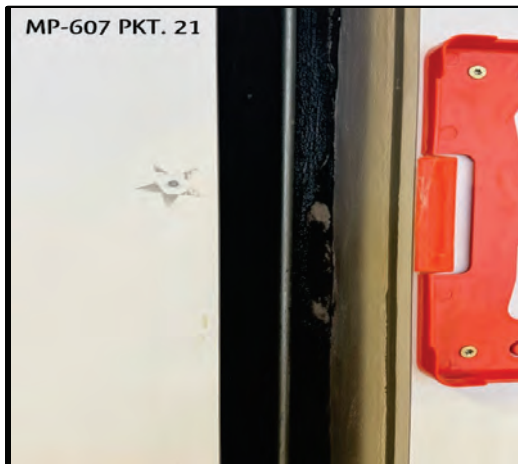
Bild 21: MP607-Pkt. 21, OG Flur, Anstrich/Farbe

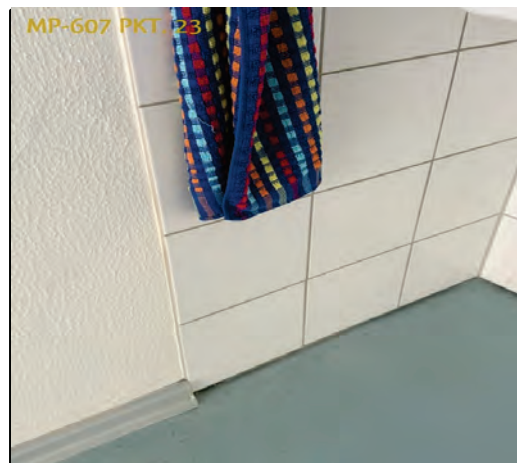
Bild 26: MP607-Pkt. 23, EG Gruppe 3, Kleber Wandfliese

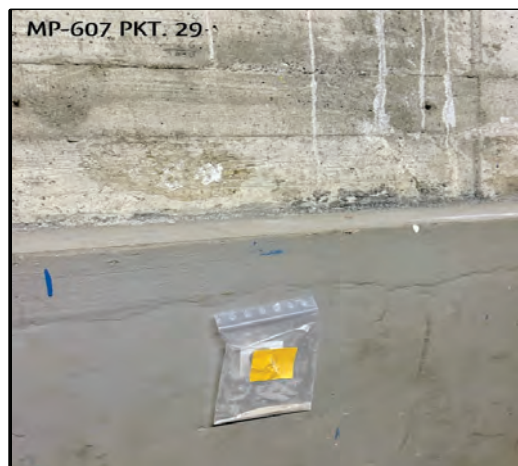
Bild 33: MP607-Pkt. 29, KG Anbau, Putz -- Mischprobe

Bild 34: MP607-Pkt. 29, Putz innen -- Mischprobe

Bild 35: MP607-Pkt. 29, Putz innen -- Mischprobe

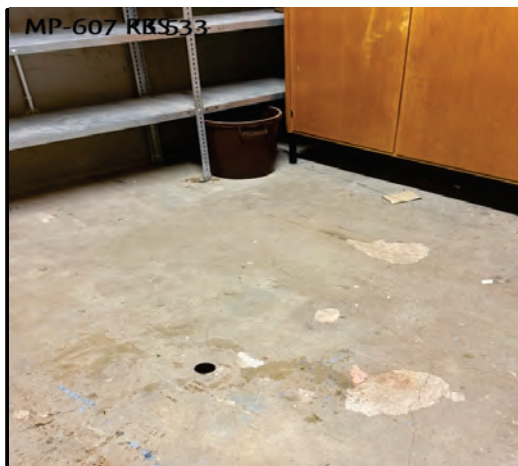
Bild 39: MP607-Pkt. 33, KG Materialraum, Beschichtung Boden

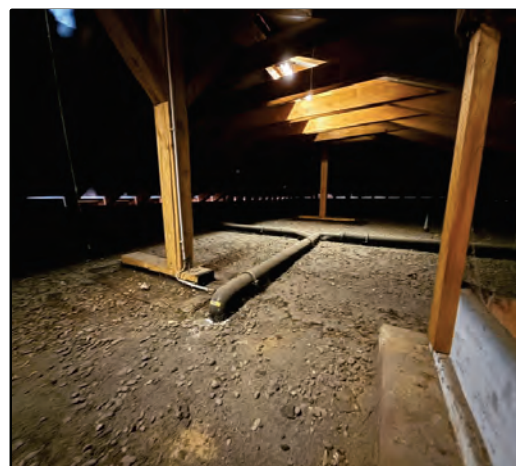
Bild 42: Dachaufbau Hauptgebäude

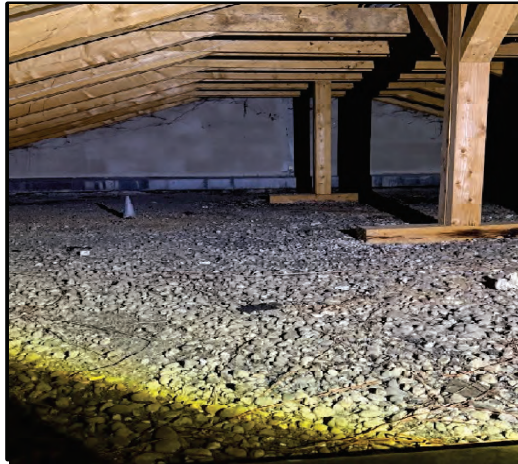
Bild 43: Dachaufbau Anbau

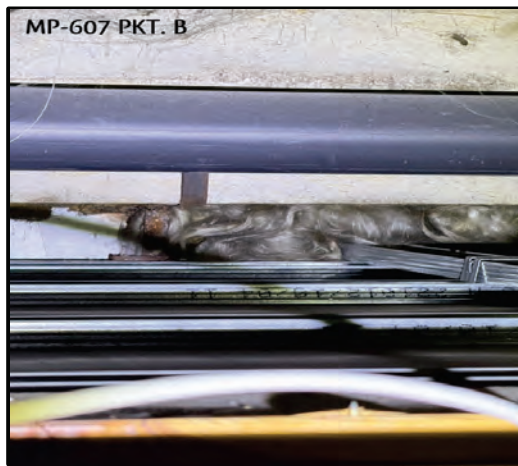
Bild 49: Punkt B Engelshaardämmung
